2025년 국도42호선 오천터널(상) 등 6개소  
정밀안전점검 및 2종 성능평가용역

## 외 관 조 사 망 도

부평터널(상)

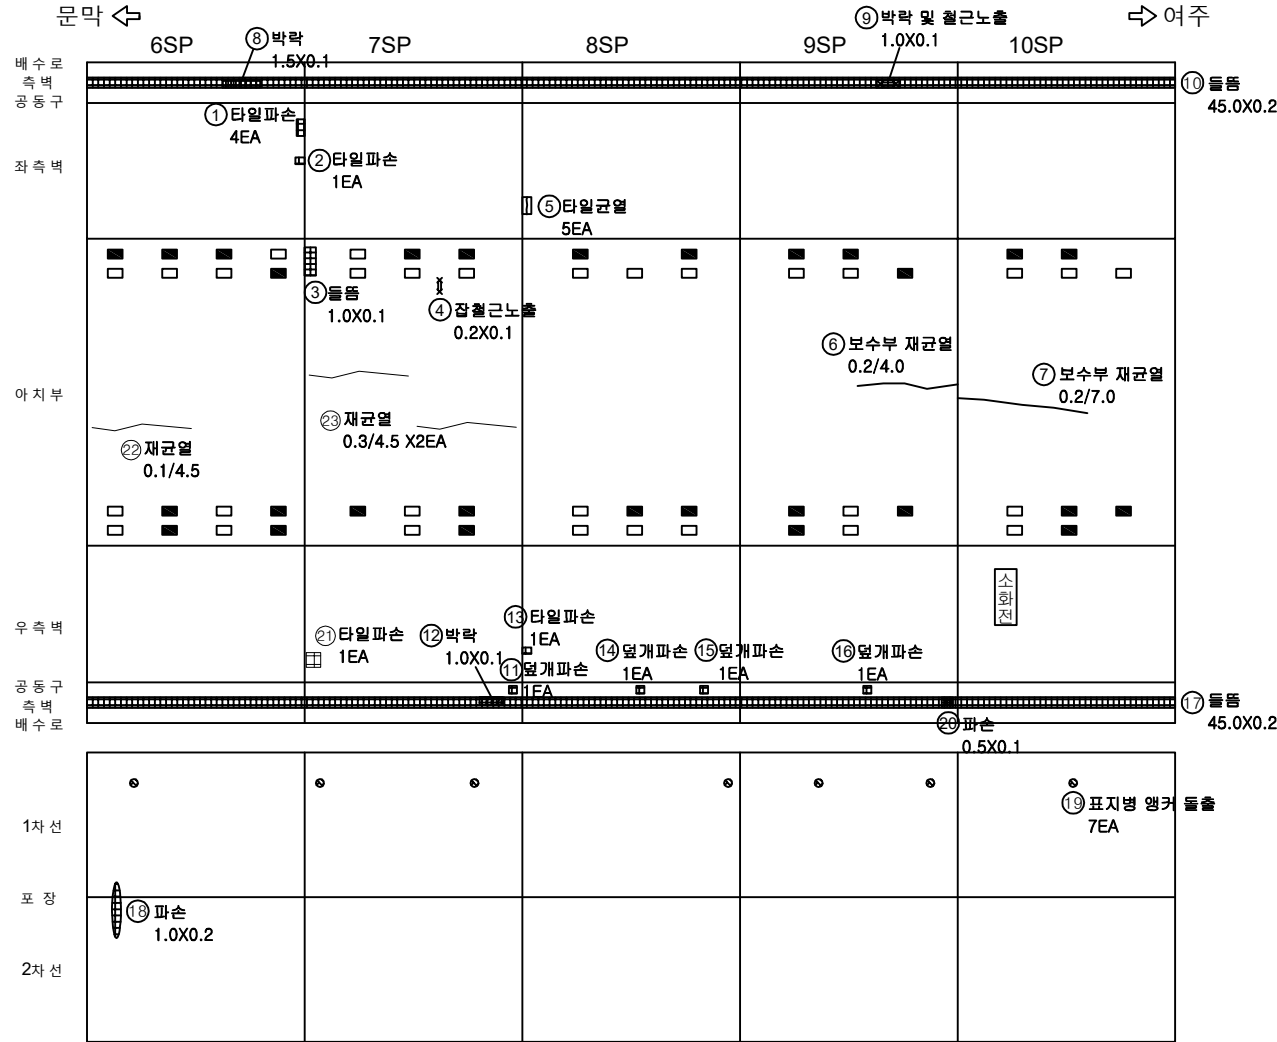
# ID : 부평터널(상) SPAN 6 ~ SPAN 10

| 번호 | 구분 | 부재 | 손상내용 | 손상현황 | | | | | 비고 |
|---|---|---|---|---|---|---|---|---|---|
| 1 | 기존 | 측벽부 | 타일파손 | | | | 4 | 4.00 | EA |
| 2 | 기존 | 측벽부 | 타일파손 | | | | 1 | 1.00 | EA |
| 3 | 22년 | 천장부 | 돌틈 | | 1.0 | 0.1 | 1 | 0.10 | m |
| 4 | 기존 | 천장부 | 잡철근노출 | | 0.2 | 0.1 | 1 | 0.02 | m |
| 5 | 22년 | 측벽부 | 타일균열 | | | | 5 | 5.00 | EA |
| 6 | 22년 | 천장부 | 보수부 재균열 | 0.2 | 4.0 | | 1 | 4.00 | m |
| 7 | 22년 | 천장부 | 보수부 재균열 | 0.2 | 7.0 | | 1 | 7.00 | m |
| 8 | 22년 | 공동구 | 박락 | | 1.5 | 0.1 | 1 | 0.15 | m |
| 9 | 22년 | 공동구 | 박락 및 철근노출 | | 1.0 | 0.1 | 1 | 0.10 | m |
| 10 | 22년 | 공동구 | 돌틈 | | 45.0 | 0.2 | 1 | 9.00 | m |
| 11 | 22년 | 공동구 | 덮개파손 | | | | 1 | 1.00 | EA |
| 12 | 22년 | 공동구 | 박락 | | 1.0 | 0.1 | 1 | 0.10 | m |
| 13 | 기존 | 측벽부 | 타일파손 | | | | 1 | 1.00 | EA |
| 14 | 22년 | 공동구 | 덮개파손 | | | | 1 | 1.00 | EA |
| 15 | 기존 | 공동구 | 덮개파손 | | | | 1 | 1.00 | EA |
| 16 | 기존 | 공동구 | 덮개파손 | | | | 1 | 1.00 | EA |
| 17 | 22년 | 공동구 | 돌틈 | | 45.0 | 0.2 | 1 | 9.00 | m |
| 18 | 기존 | 포장부 | 파손 | | 1.0 | 0.2 | 1 | 0.20 | m |
| 19 | 22년 | 포장부 | 표지병 앵커 돌출 | | | | 7 | 7.00 | EA |
| 20 | 24년 | 공동구 | 파손 | | 0.5 | 0.1 | 1 | 0.05 | m |
| 21 | 25상 | 측벽부 | 타일파손 | | | | 1 | 1.00 | EA |
| 22 | 25상 | 천장부 | 재균열 | 0.1 | 4.5 | | 1 | 4.50 | m |
| 23 | 25상 | 천장부 | 재균열 | 0.3 | 4.5 | | 2 | 9.00 | m |

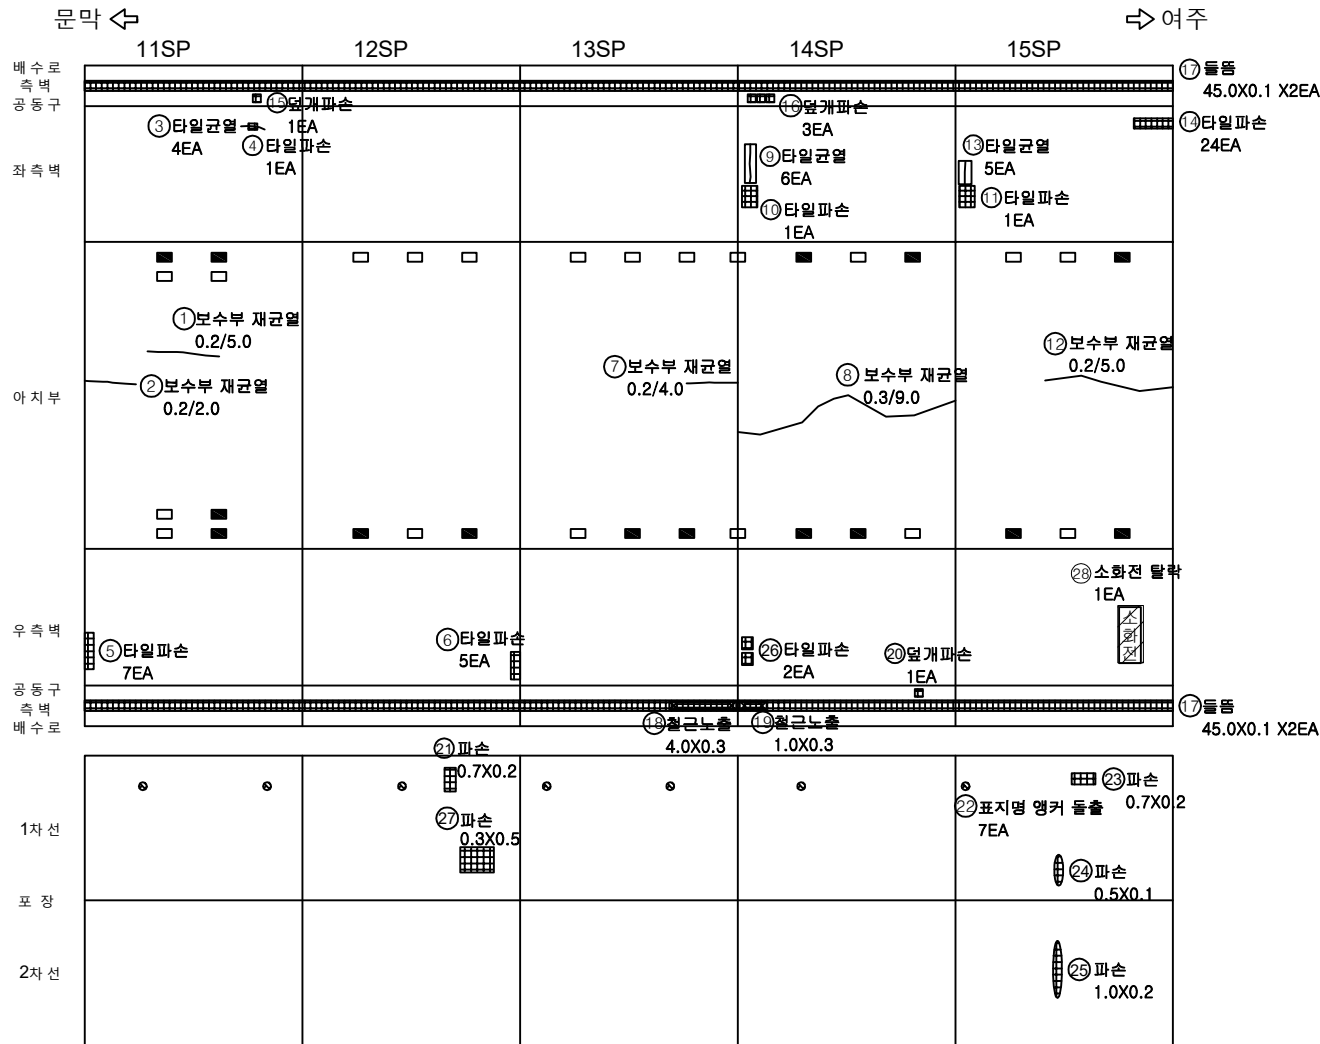
| 번호 | 구분 | 부재 | 손상내용 | 손상현황 | | | | | 비고 |
|---|---|---|---|---|---|---|---|---|---|
| 1 | 22년 | 천장부 | 보수부 재균열 | 0.2 | 5.0 | | 1 | 5.00 | m |
| 2 | 22년 | 천장부 | 보수부 재균열 | 0.2 | 2.0 | | 1 | 2.00 | m |
| 3 | 22년 | 측벽부 | 타일균열 | | | | 4 | 4.00 | EA |
| 4 | 기존 | 측벽부 | 타일파손 | | | | 1 | 1.00 | EA |
| 5 | 기존 | 측벽부 | 타일파손 | | | | 7 | 7.00 | EA |
| 6 | 기존 | 측벽부 | 타일파손 | | | | 5 | 5.00 | EA |
| 7 | 22년 | 천장부 | 보수부 재균열 | 0.2 | 4.0 | | 1 | 4.00 | m |
| 8 | 22년 | 천장부 | 보수부 재균열 | 0.3 | 9.0 | | 1 | 9.00 | m |
| 9 | 기존 | 측벽부 | 타일균열 | | | | 6 | 6.00 | EA |
| 10 | 기존 | 측벽부 | 타일파손 | | | | 1 | 1.00 | EA |
| 11 | 기존 | 측벽부 | 타일파손 | | | | 1 | 1.00 | EA |
| 12 | 22년 | 천장부 | 보수부 재균열 | 0.2 | 5.0 | | 1 | 5.00 | m |
| 13 | 기존 | 측벽부 | 타일균열 | | | | 5 | 5.00 | EA |
| 14 | 22년 | 측벽부 | 타일파손 | | | | 24 | 24.00 | EA |
| 15 | 기존 | 공동구 | 덮개파손 | | | | 1 | 1.00 | EA |
| 16 | 기존 | 공동구 | 덮개파손 | | | | 3 | 3.00 | EA |
| 17 | 22년 | 공동구 | 돌출 | | 45.0 | 0.1 | 2 | 9.00 | m <sup>2</sup> |
| 18 | 22년 | 공동구 | 철근노출 | | 4.0 | 0.3 | 1 | 1.20 | m <sup>2</sup> |
| 19 | 22년 | 공동구 | 철근노출 | | 1.0 | 0.3 | 1 | 0.30 | m <sup>2</sup> |
| 20 | 기존 | 공동구 | 덮개파손 | | | | 1 | 1.00 | EA |
| 21 | 기존 | 포장부 | 파손 | | 0.7 | 0.2 | 1 | 0.14 | m <sup>2</sup> |
| 22 | 22년 | 포장부 | 표지명 앵커 돌출 | | | | 7 | 7.00 | EA |
| 23 | 기존 | 포장부 | 파손 | | 0.7 | 0.2 | 1 | 0.14 | m <sup>2</sup> |
| 24 | 기존 | 포장부 | 파손 | | 0.5 | 0.1 | 1 | 0.05 | m <sup>2</sup> |
| 25 | 기존 | 포장부 | 파손 | | 1.0 | 0.2 | 1 | 0.20 | m <sup>2</sup> |
| 26 | 24년 | 측벽부 | 타일파손 | | | | 2 | 2.00 | EA |
| 27 | 24년 | 포장부 | 파손 | | 0.3 | 0.5 | 1 | 0.15 | m <sup>2</sup> |
| 28 | 25상 | 부대시설 | 소화전 탈락 | | | | 1 | 1.00 | EA |

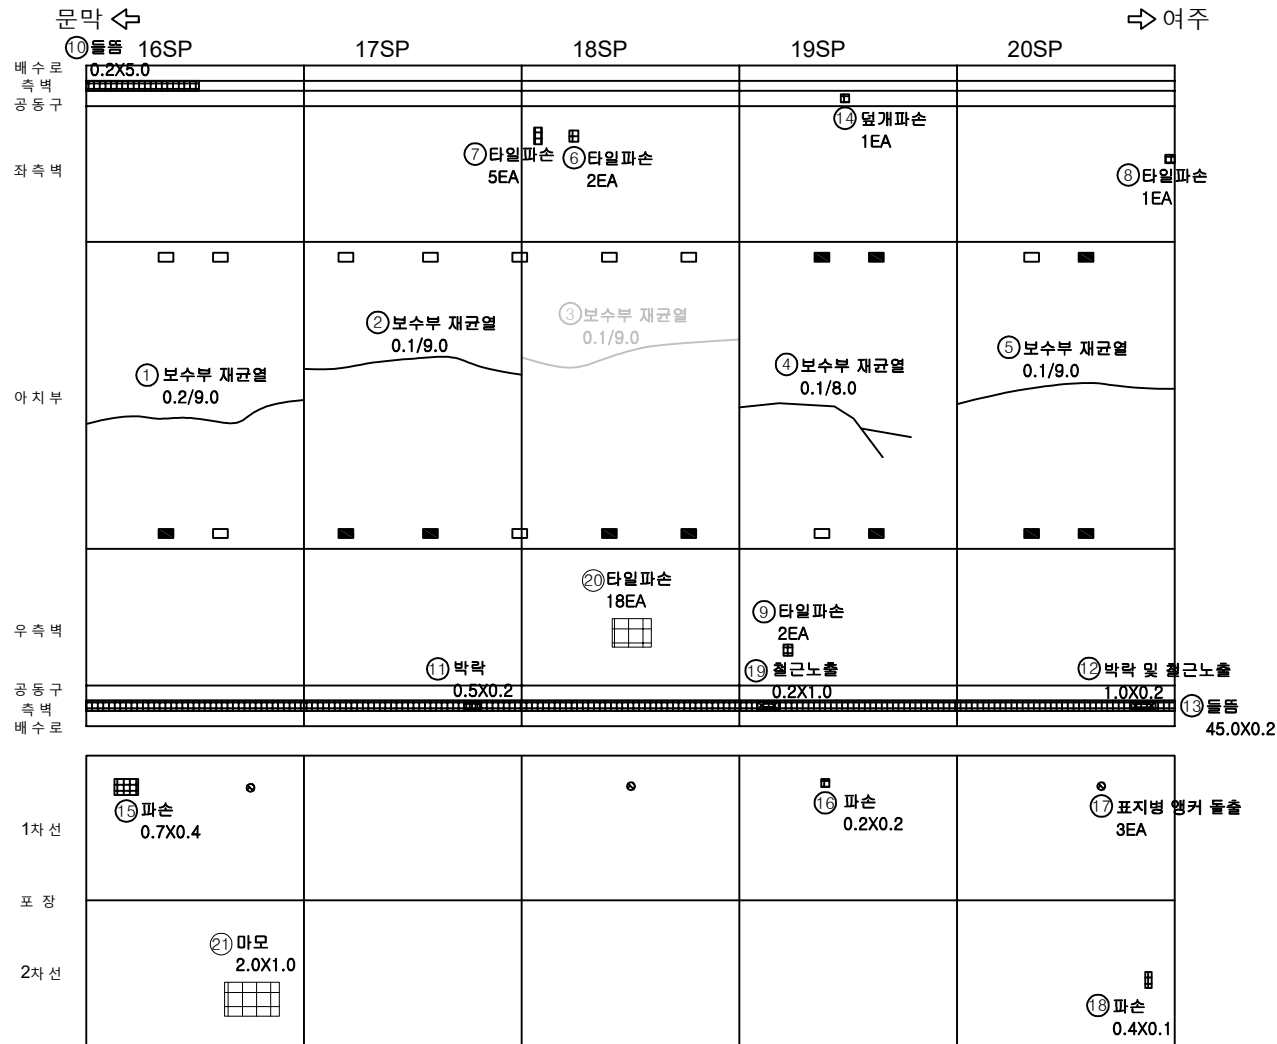
| 번호 | 구분 | 부재 | 손상내용 | 손상현황 | | | | | | 비고 |
|---|---|---|---|---|---|---|---|---|---|---|
| 1 | 기존 | 천장부 | 보수부 재균열 | 0.2 | 9.0 | | 1 | 9.00 | m | |
| 2 | 기존 | 천장부 | 보수부 재균열 | 0.1 | 9.0 | | 1 | 9.00 | m | |
| 3 | 기존 | 천장부 | 보수부 재균열 | 0.1 | 9.0 | | 1 | 9.00 | m | 차량 충돌 |
| 4 | 기존 | 천장부 | 보수부 재균열 | 0.1 | 8.0 | | 1 | 8.00 | m | |
| 5 | 기존 | 천장부 | 보수부 재균열 | 0.1 | 9.0 | | 1 | 9.00 | m | |
| 6 | 기존 | 측벽부 | 타일파손 | | | | 2 | 2.00 | EA | |
| 7 | 기존 | 측벽부 | 타일파손 | | | | 5 | 5.00 | EA | |
| 8 | 기존 | 측벽부 | 타일파손 | | | | 1 | 1.00 | EA | |
| 9 | 기존 | 측벽부 | 타일파손 | | | | 2 | 2.00 | EA | |
| 10 | 22년 | 공동구 | 돌틈 | | 0.2 | 5.0 | 1 | 1.00 | m | |
| 11 | 22년 | 공동구 | 박락 | | 0.5 | 0.2 | 1 | 0.10 | m | |
| 12 | 22년 | 공동구 | 박락 및 철근노출 | | 1.0 | 0.2 | 1 | 0.20 | m | |
| 13 | 22년 | 공동구 | 돌틈 | | 45.0 | 0.2 | 1 | 9.00 | m | |
| 14 | 기존 | 공동구 | 열개파손 | | | | 1 | 1.00 | EA | |
| 15 | 기존 | 포장부 | 파손 | | 0.7 | 0.4 | 1 | 0.28 | m | |
| 16 | 22년 | 포장부 | 파손 | | 0.2 | 0.2 | 1 | 0.04 | m | |
| 17 | 22년 | 포장부 | 표지병 앵커 돌출 | | | | 3 | 3.00 | EA | |
| 18 | 기존 | 포장부 | 파손 | | 0.4 | 0.1 | 1 | 0.04 | m | |
| 19 | 24년 | 공동구 | 철근노출 | | 0.2 | 1.0 | 1 | 0.20 | m | |
| 20 | 25상 | 측벽부 | 타일파손 | | | | 18 | 18.00 | EA | |
| 21 | 25상 | 포장부 | 마모 | | 2.0 | 1.0 | 1 | 2.00 | m | |

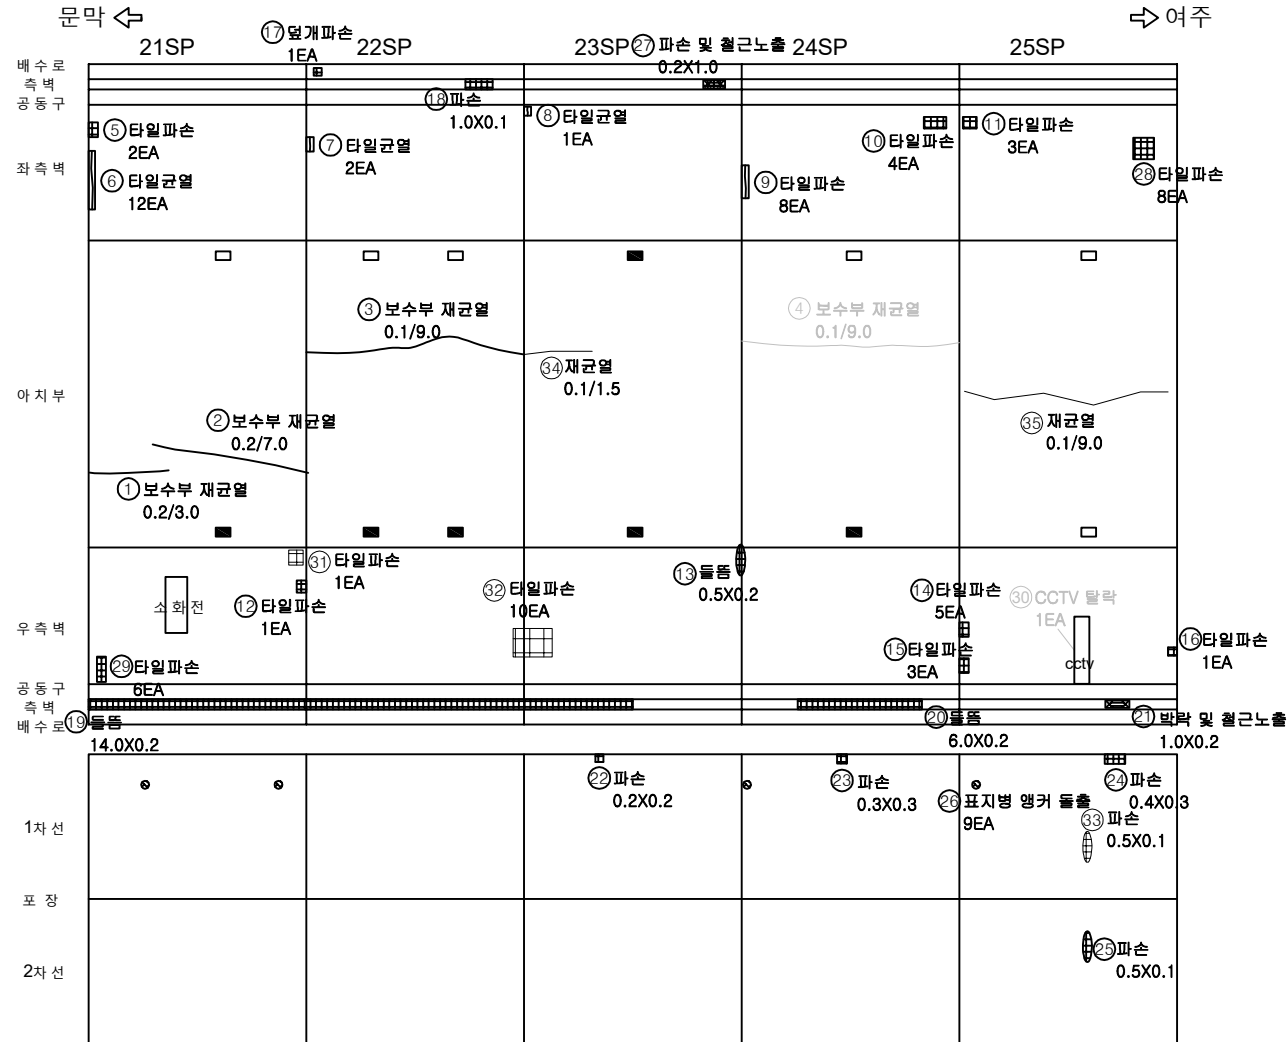
| 번호 | 구분 | 부재 | 손상내용 | 손상현황 | | | | | | 비고 |
|---|---|---|---|---|---|---|---|---|---|---|
| 1 | 22년 | 천장부 | 보수부 재균열 | 0.2 | 3.0 | | 1 | 3.00 | m | |
| 2 | 22년 | 천장부 | 보수부 재균열 | 0.2 | 7.0 | | 1 | 7.00 | m | |
| 3 | 기존 | 천장부 | 보수부 재균열 | 0.1 | 9.0 | | 1 | 9.00 | m | |
| 4 | 기존 | 천장부 | 보수부 재균열 | 0.1 | 9.0 | | 1 | 9.00 | m | 관상 보수 |
| 5 | 기존 | 측벽부 | 타일파손 | | | | 2 | 2.00 | EA | |
| 6 | 기존 | 측벽부 | 타일균열 | | | | 12 | 12.00 | EA | |
| 7 | 기존 | 측벽부 | 타일균열 | | | | 2 | 2.00 | EA | |
| 8 | 기존 | 측벽부 | 타일균열 | | | | 1 | 1.00 | EA | |
| 9 | 기존 | 측벽부 | 타일파손 | | | | 8 | 8.00 | EA | |
| 10 | 기존 | 측벽부 | 타일파손 | | | | 4 | 4.00 | EA | |
| 11 | 기존 | 측벽부 | 타일파손 | | | | 3 | 3.00 | EA | |
| 12 | 기존 | 측벽부 | 타일파손 | | | | 1 | 1.00 | EA | |
| 13 | 기존 | 측벽부 | 돌출 | | 0.5 | 0.2 | 1 | 0.10 | m | |
| 14 | 기존 | 측벽부 | 타일파손 | | | | 5 | 5.00 | EA | |
| 15 | 기존 | 측벽부 | 타일파손 | | | | 3 | 3.00 | EA | |
| 16 | 22년 | 측벽부 | 타일파손 | | | | 1 | 1.00 | EA | |
| 17 | 22년 | 배수시설 | 배수로 덮개 파손 | | | | 1 | 1.00 | EA | |
| 18 | 22년 | 공동구 | 파손 | | 1.0 | 0.1 | 1 | 0.10 | m | |
| 19 | 22년 | 공동구 | 돌출 | | 14.0 | 0.2 | 1 | 2.80 | m | |
| 20 | 22년 | 공동구 | 돌출 | | 6.0 | 0.2 | 1 | 1.20 | m | |
| 21 | 22년 | 공동구 | 박락 및 철근노출 | | 1.0 | 0.2 | 1 | 0.20 | m | |
| 22 | 22년 | 포장부 | 파손 | | 0.2 | 0.2 | 1 | 0.04 | m | |
| 23 | 22년 | 포장부 | 파손 | | 0.3 | 0.3 | 1 | 0.09 | m | |
| 24 | 22년 | 포장부 | 파손 | | 0.4 | 0.3 | 1 | 0.12 | m | |
| 25 | 기존 | 포장부 | 파손 | | 0.5 | 0.1 | 1 | 0.05 | m | |
| 26 | 22년 | 포장부 | 표지병 앵커 돌출 | | | | 9 | 9.00 | EA | |
| 27 | 24년 | 공동구 | 파손 및 철근노출 | | 0.2 | 1.0 | 1 | 0.20 | m | |
| 28 | 24년 | 측벽부 | 타일파손 | | | | 8 | 8.00 | EA | |
| 29 | 24년 | 측벽부 | 타일파손 | | | | 6 | 6.00 | EA | |
| 30 | 24년 | 배수시설 | CCTV 알락 | | | | 1 | 1.00 | EA | 관상 보수 |
| 31 | 25상 | 측벽부 | 타일파손 | | | | 1 | 1.00 | EA | |
| 32 | 25상 | 측벽부 | 타일파손 | | | | 10 | 10.00 | EA | |
| 33 | 25상 | 포장부 | 파손 | | 0.5 | 0.1 | 1 | 0.05 | m | |
| 34 | 25상 | 천장부 | 재균열 | 0.1 | 1.5 | | 1 | 1.50 | m | |
| 35 | 25상 | 천장부 | 재균열 | 0.1 | 9.0 | | 1 | 9.00 | m | |

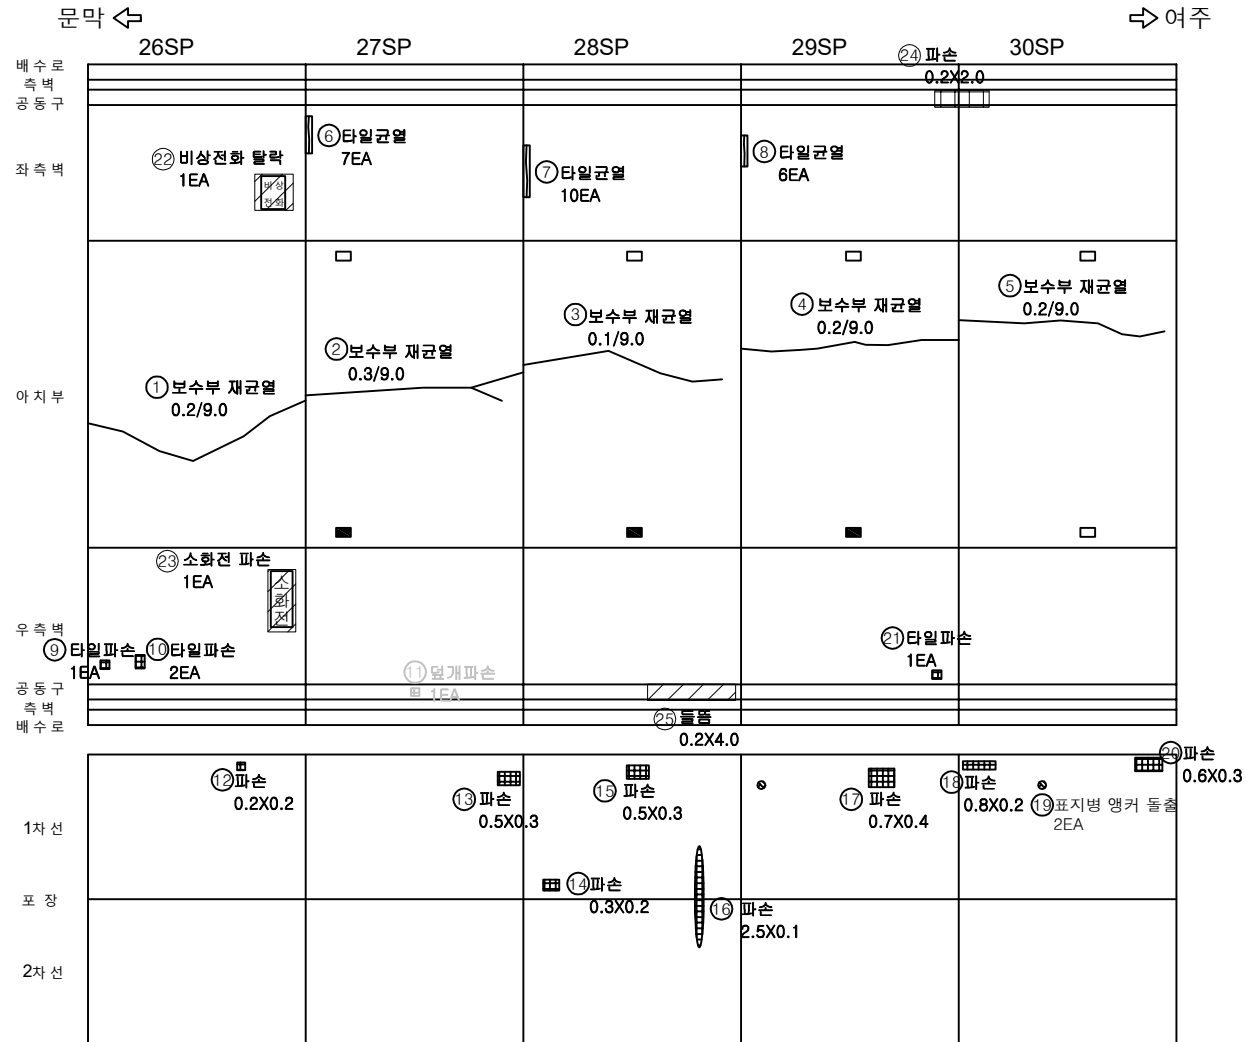
| 번호 | 구분 | 부재 | 손상내용 | 손상현황 | | | | | | 비고 |
|---|---|---|---|---|---|---|---|---|---|---|
| 1 | 기존 | 천장부 | 보수부 재균열 | 0.2 | 9.0 | | 1 | 9.00 | m | |
| 2 | 기존 | 천장부 | 보수부 재균열 | 0.3 | 9.0 | | 1 | 9.00 | m | |
| 3 | 기존 | 천장부 | 보수부 재균열 | 0.1 | 9.0 | | 1 | 9.00 | m | |
| 4 | 22년 | 천장부 | 보수부 재균열 | 0.2 | 9.0 | | 1 | 9.00 | m | |
| 5 | 22년 | 천장부 | 보수부 재균열 | 0.2 | 9.0 | | 1 | 9.00 | m | |
| 6 | 기존 | 측벽부 | 타일균열 | | | | 7 | 7.00 | EA | |
| 7 | 기존 | 측벽부 | 타일균열 | | | | 10 | 10.00 | EA | |
| 8 | 기존 | 측벽부 | 타일균열 | | | | 6 | 6.00 | EA | |
| 9 | 22년 | 측벽부 | 타일파손 | | | | 1 | 1.00 | EA | |
| 10 | 22년 | 측벽부 | 타일파손 | | | | 2 | 2.00 | EA | |
| 11 | 22년 | 공동구 | 탈개파손 | | | | 1 | 1.00 | EA | 타일 10개 |
| 12 | 22년 | 포장부 | 파손 | 0.2 | 0.2 | | 1 | 0.04 | m² | |
| 13 | 기존 | 포장부 | 파손 | 0.5 | 0.3 | | 1 | 0.15 | m² | |
| 14 | 기존 | 포장부 | 파손 | 0.3 | 0.2 | | 1 | 0.06 | m² | |
| 15 | 기존 | 포장부 | 파손 | 0.5 | 0.3 | | 1 | 0.15 | m² | |
| 16 | 22년 | 포장부 | 파손 | 2.5 | 0.1 | | 1 | 0.25 | m² | |
| 17 | 기존 | 포장부 | 파손 | 0.7 | 0.4 | | 1 | 0.28 | m² | |
| 18 | 기존 | 포장부 | 파손 | 0.8 | 0.2 | | 1 | 0.16 | m² | |
| 19 | 22년 | 포장부 | 표지봉 앵커 돌출 | | | | 2 | 2.00 | EA | |
| 20 | 기존 | 포장부 | 파손 | 0.6 | 0.3 | | 1 | 0.18 | m² | |
| 21 | 24년 | 측벽부 | 타일파손 | | | | 1 | 1.00 | EA | |
| 22 | 25상 | 부대시설 | 비상전화 탈락 | | | | 1 | 1.00 | EA | |
| 23 | 25상 | 부대시설 | 소화전 파손 | | | | 1 | 1.00 | EA | |
| 24 | 25상 | 공동구 | 파손 | 0.2 | 2.0 | | 1 | 0.40 | m² | |
| 25 | 25상 | 공동구 | 돌뚫 | 0.2 | 4.0 | | 1 | 0.80 | m² | |

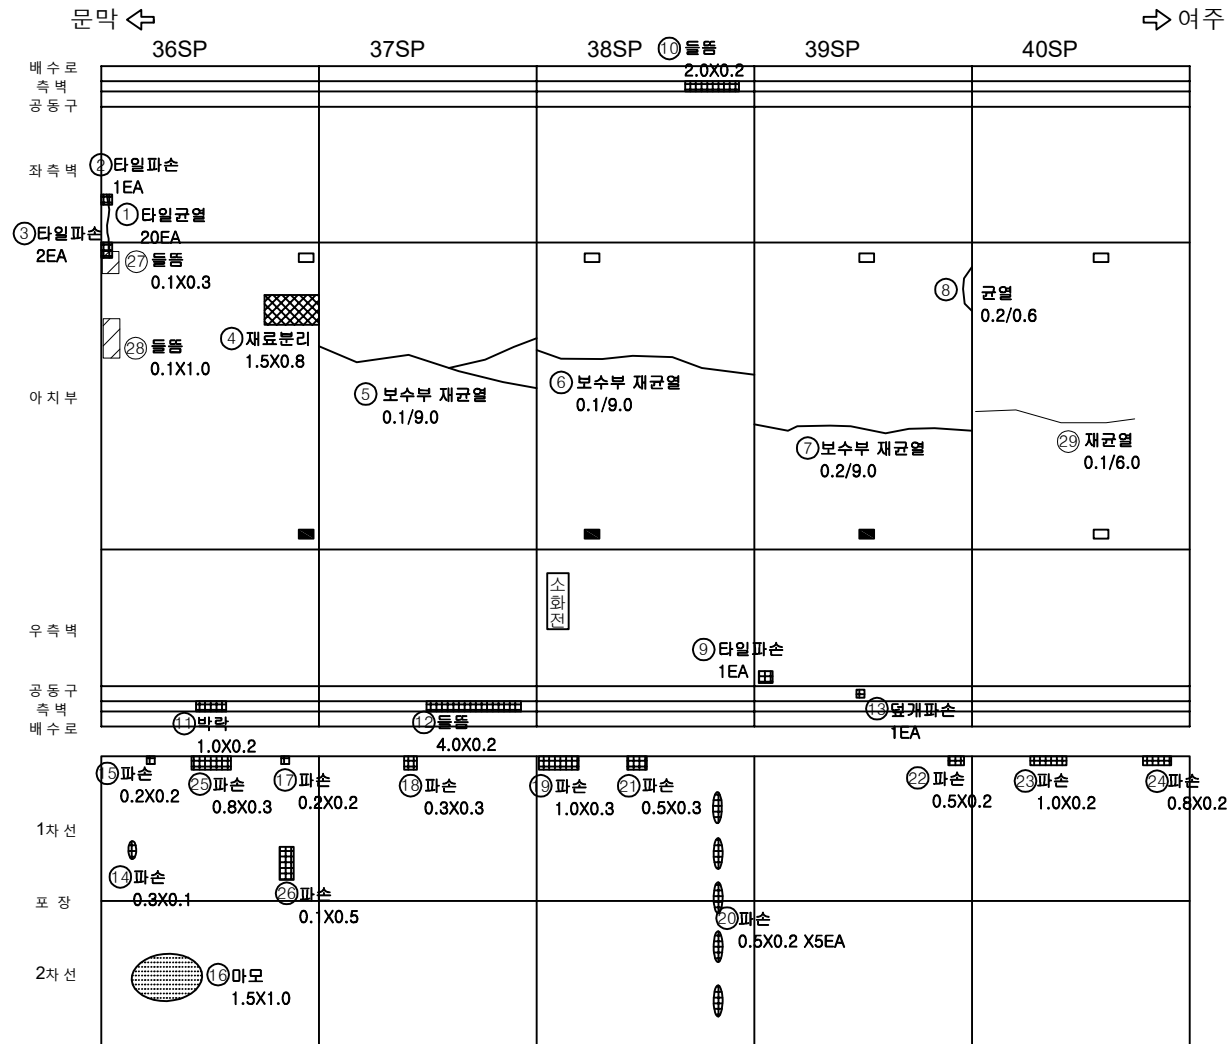
| 번호 | 구분 | 부재 | 손상내용 | 손상현황 | | | | | | 비고 |
|---|---|---|---|---|---|---|---|---|---|---|
| 1 | 기존 | 측벽부 | 타일균열 | | | | 20 | 20.00 | EA | |
| 2 | 22년 | 측벽부 | 타일파손 | | | | 1 | 1.00 | EA | |
| 3 | 22년 | 측벽부 | 타일파손 | | | | 2 | 2.00 | EA | |
| 4 | 기존 | 천장부 | 재료분리 | | 1.5 | 0.8 | 1 | 1.20 | m <sup>2</sup> | |
| 5 | 기존 | 천장부 | 보수부 재균열 | 0.1 | 9.0 | | 1 | 9.00 | m | |
| 6 | 기존 | 천장부 | 보수부 재균열 | 0.1 | 9.0 | | 1 | 9.00 | m | |
| 7 | 22년 | 천장부 | 보수부 재균열 | 0.2 | 9.0 | | 1 | 9.00 | m | |
| 8 | 기존 | 천장부 | 균열 | 0.2 | 0.6 | | 1 | 0.60 | m | |
| 9 | 기존 | 측벽부 | 타일파손 | | | | 1 | 1.00 | EA | |
| 10 | 22년 | 공동구 | 돌틈 | | 2.0 | 0.2 | 1 | 0.40 | m <sup>2</sup> | |
| 11 | 22년 | 공동구 | 박락 | | 1.0 | 0.2 | 1 | 0.20 | m <sup>2</sup> | |
| 12 | 22년 | 공동구 | 돌틈 | | 4.0 | 0.2 | 1 | 0.80 | m <sup>2</sup> | |
| 13 | 22년 | 공동구 | 덮개파손 | | | | 1 | 1.00 | EA | |
| 14 | 22년 | 포장부 | 파손 | | 0.3 | 0.1 | 1 | 0.03 | m <sup>2</sup> | |
| 15 | 22년 | 포장부 | 파손 | | 0.2 | 0.2 | 1 | 0.04 | m <sup>2</sup> | |
| 16 | 기존 | 포장부 | 마모 | | 1.5 | 1.0 | 1 | 1.50 | m <sup>2</sup> | |
| 17 | 22년 | 포장부 | 파손 | | 0.2 | 0.2 | 1 | 0.04 | m <sup>2</sup> | |
| 18 | 기존 | 포장부 | 파손 | | 0.3 | 0.3 | 1 | 0.09 | m <sup>2</sup> | |
| 19 | 기존 | 포장부 | 파손 | | 1.0 | 0.3 | 1 | 0.30 | m <sup>2</sup> | |
| 20 | 기존 | 포장부 | 파손 | | 0.5 | 0.2 | 5 | 0.50 | m <sup>2</sup> | |
| 21 | 기존 | 포장부 | 파손 | | 0.5 | 0.3 | 1 | 0.15 | m <sup>2</sup> | |
| 22 | 기존 | 포장부 | 파손 | | 0.5 | 0.2 | 1 | 0.10 | m <sup>2</sup> | |
| 23 | 기존 | 포장부 | 파손 | | 1.0 | 0.2 | 1 | 0.20 | m <sup>2</sup> | |
| 24 | 기존 | 포장부 | 파손 | | 0.8 | 0.2 | 1 | 0.16 | m <sup>2</sup> | |
| 25 | 기존 | 포장부 | 파손 | | 0.8 | 0.3 | 1 | 0.24 | m <sup>2</sup> | |
| 26 | 24년 | 포장부 | 파손 | | 0.1 | 0.5 | 1 | 0.05 | m <sup>2</sup> | |
| 27 | 25상 | 천장부 | 돌틈 | | 0.1 | 0.3 | 1 | 0.03 | m <sup>2</sup> | |
| 28 | 25상 | 천장부 | 돌틈 | | 0.1 | 1.0 | 1 | 0.10 | m <sup>2</sup> | |
| 29 | 25상 | 천장부 | 균열 | 0.1 | 6.0 | | 1 | 6.00 | m | |

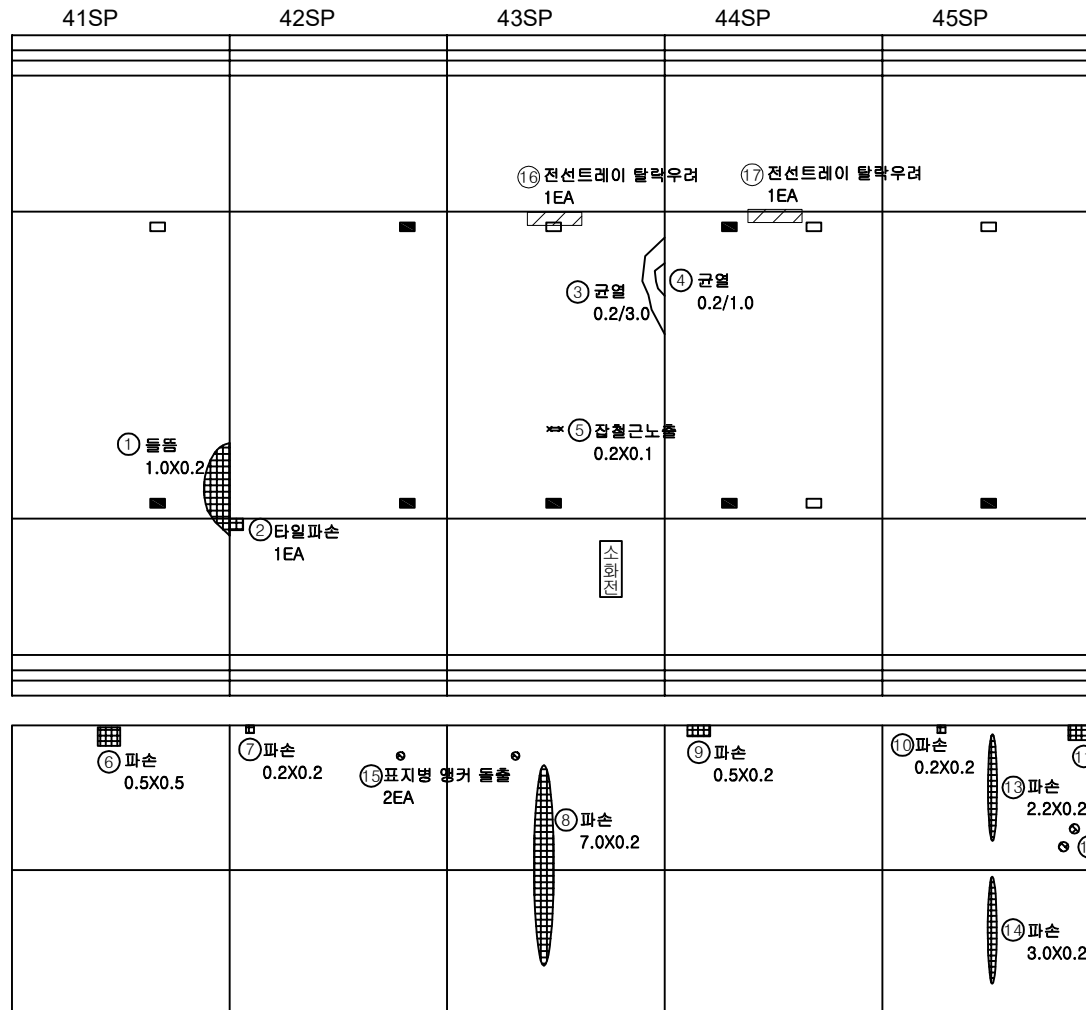
| 번호 | 구분 | 부재 | 손상내용 | 손상현황 | | | | | | 비고 |
|---|---|---|---|---|---|---|---|---|---|---|
| 1 | 기존 | 천장부 | 돌출 | | 1.0 | 0.2 | 1 | 0.20 | m <sup>2</sup> | |
| 2 | 기존 | 측벽부 | 타일파손 | | | | 1 | 1.00 | EA | |
| 3 | 기존 | 천장부 | 균열 | 0.2 | 3.0 | | 1 | 3.00 | m | |
| 4 | 기존 | 천장부 | 균열 | 0.2 | 1.0 | | 1 | 1.00 | m | |
| 5 | 기존 | 천장부 | 잡철근노출 | | 0.2 | 0.1 | 1 | 0.02 | m <sup>2</sup> | |
| 6 | 기존 | 포장부 | 파손 | | 0.5 | 0.5 | 1 | 0.25 | m <sup>2</sup> | |
| 7 | 22년 | 포장부 | 파손 | | 0.2 | 0.2 | 1 | 0.04 | m <sup>2</sup> | |
| 8 | 22년 | 포장부 | 파손 | | 7.0 | 0.2 | 1 | 1.40 | m <sup>2</sup> | |
| 9 | 기존 | 포장부 | 파손 | | 0.5 | 0.2 | 1 | 0.10 | m <sup>2</sup> | |
| 10 | 22년 | 포장부 | 파손 | | 0.2 | 0.2 | 1 | 0.04 | m <sup>2</sup> | |
| 11 | 기존 | 포장부 | 파손 | | 0.5 | 0.3 | 1 | 0.15 | m <sup>2</sup> | |
| 12 | 기존 | 포장부 | 파손 | | 0.2 | 0.2 | 2 | 0.08 | m <sup>2</sup> | |
| 13 | 기존 | 포장부 | 파손 | | 2.2 | 0.2 | 1 | 0.44 | m <sup>2</sup> | |
| 14 | 기존 | 포장부 | 파손 | | 3.0 | 0.2 | 1 | 0.60 | m <sup>2</sup> | |
| 15 | 22년 | 포장부 | 표지병 앵커 돌출 | | | | 2 | 2.00 | EA | |
| 16 | 25상 | 조명시설 | 전선트레이 탈락우려 | | | | 1 | 1.00 | EA | |
| 17 | 25상 | 조명시설 | 전선트레이 탈락우려 | | | | 1 | 1.00 | EA | |

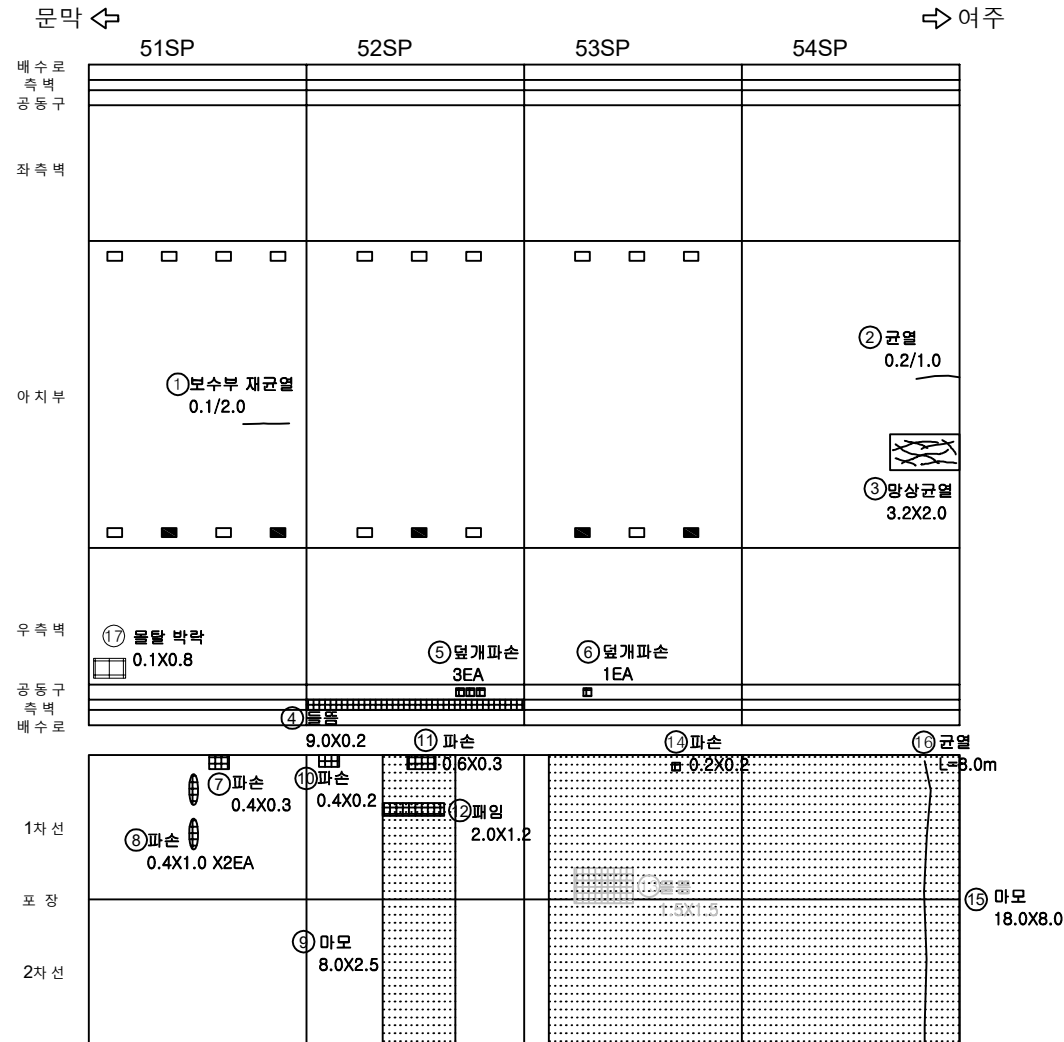
| 번호 | 구분 | 부재 | 손상내용 | 손상현황 | | | | | | 비고 |
|---|---|---|---|---|---|---|---|---|---|---|
| 1 | 22년 | 라이닝 | 보수부 재균열 | 0.1 | 2.0 | | 1 | 2.00 | m | |
| 2 | 기존 | 라이닝 | 균열 | 0.2 | 1.0 | | 1 | 1.00 | m | |
| 3 | 22년 | 라이닝 | 양상균열 | | 3.2 | 2.0 | 1 | 6.40 | m <sup>2</sup> | |
| 4 | 22년 | 공동구 | 돌출 | | 9.0 | 0.2 | 1 | 1.80 | m <sup>2</sup> | |
| 5 | 22년 | 공동구 | 덜개파손 | | | | 3 | 3.00 | EA | |
| 6 | 기존 | 공동구 | 덜개파손 | | | | 1 | 1.00 | EA | |
| 7 | 기존 | 포장부 | 파손 | | 0.4 | 0.3 | 1 | 0.12 | m <sup>2</sup> | |
| 8 | 기존 | 포장부 | 파손 | | 0.4 | 1.0 | 2 | 0.80 | m <sup>2</sup> | |
| 9 | 기존 | 포장부 | 마모 | | 8.0 | 2.5 | 1 | 20.00 | m <sup>2</sup> | |
| 10 | 기존 | 포장부 | 파손 | | 0.4 | 0.2 | 1 | 0.08 | m <sup>2</sup> | |
| 11 | 기존 | 포장부 | 파손 | | 0.6 | 0.3 | 1 | 0.18 | m <sup>2</sup> | |
| 12 | 기존 | 포장부 | 패임 | | 2.0 | 1.2 | 1 | 2.40 | m <sup>2</sup> | |
| 13 | 기존 | 포장부 | 돌출 | | 1.5 | 1.5 | 1 | 2.25 | m <sup>2</sup> | 22년 보수 |
| 14 | 22년 | 포장부 | 파손 | | 0.2 | 0.2 | 1 | 0.04 | m <sup>2</sup> | |
| 15 | 22년 | 포장부 | 마모 | | 18.0 | 8.0 | 1 | 144.00 | m <sup>2</sup> | |
| 16 | 기존 | 포장부 | 균열 | | 8.0 | | 1 | 8.00 | m | |
| 17 | 25상 | 측벽부 | 물탈 박락 | | 0.1 | 0.8 | 1 | 0.08 | m <sup>2</sup> | |

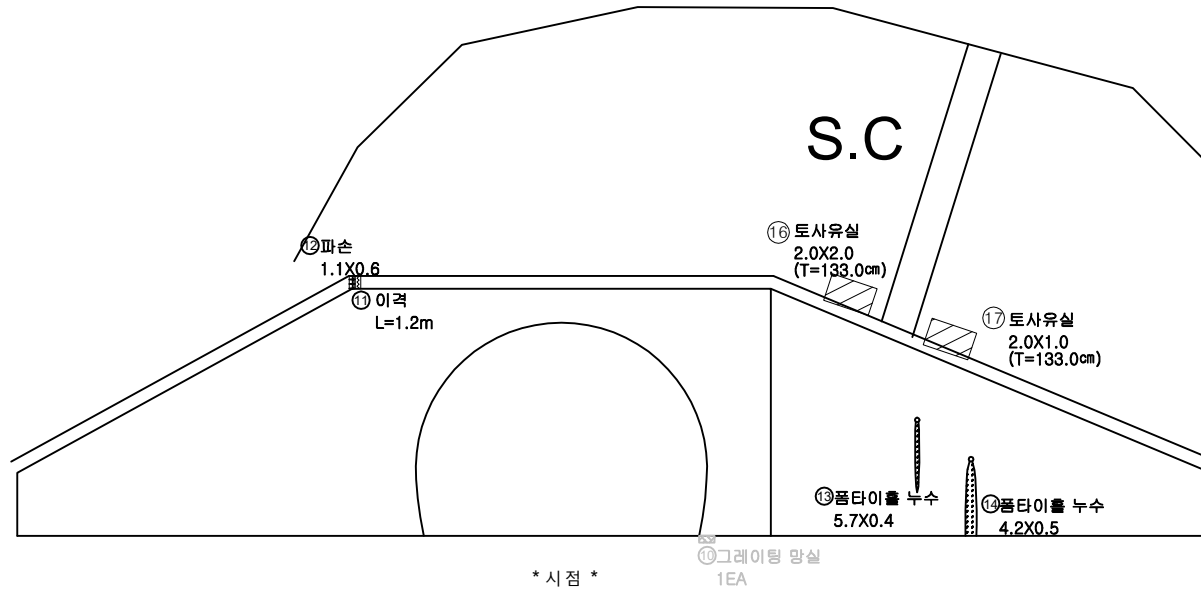
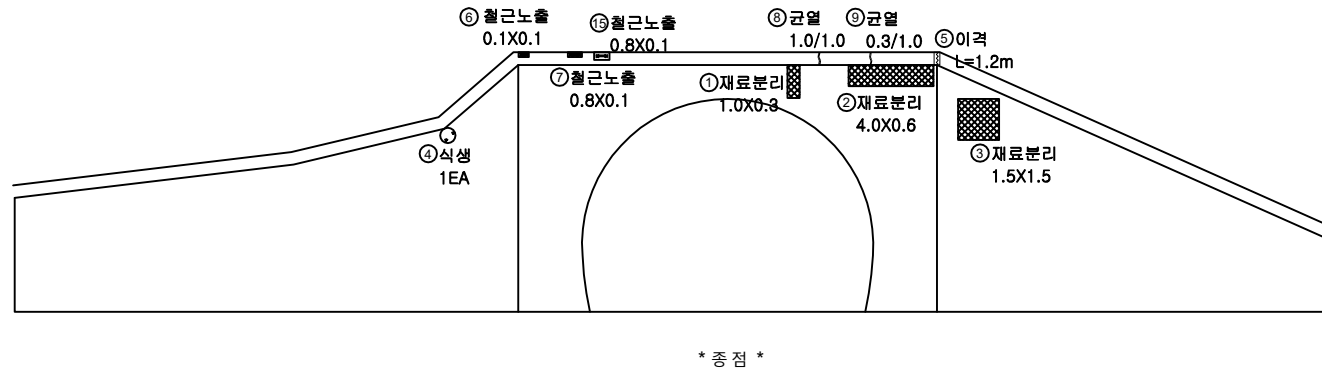
ID : 부평터널(상) 시, 종점부 갭문

| 번호 | 구분 | 부재 | 손상내용 | 손상현황 | | | | | | 비 고 |
|---|---|---|---|---|---|---|---|---|---|---|
| 1 | 기존 | 갭문 | 재료분리 | | 1.0 | 0.3 | 1 | 0.30 | m <sup>2</sup> | |
| 2 | 기존 | 갭문 | 재료분리 | | 4.0 | 0.6 | 1 | 2.40 | m <sup>2</sup> | |
| 3 | 기존 | 옹벽 | 재료분리 | | 1.5 | 1.5 | 1 | 2.25 | m <sup>2</sup> | |
| 4 | 22년 | 갭문 | 식생 | | | | 1 | 1.00 | EA | |
| 5 | 22년 | 외부배수로 | 이격 | | 1.2 | | 1 | 1.20 | m | |
| 6 | 22년 | 외부배수로 | 철근노출 | | 0.1 | 0.1 | 1 | 0.01 | m <sup>2</sup> | |
| 7 | 22년 | 외부배수로 | 철근노출 | | 0.8 | 0.1 | 1 | 0.08 | m <sup>2</sup> | |
| 8 | 22년 | 외부배수로 | 균열 | 1.0 | 1.0 | | 1 | 1.00 | m | |
| 9 | 22년 | 외부배수로 | 균열 | 0.3 | 1.0 | | 1 | 1.00 | m | |
| 10 | 22년 | 외부배수로 | 그레이팅 망실 | | | | 1 | 1.00 | EA | 24년 보수 |
| 11 | 22년 | 외부배수로 | 이격 | | 1.2 | | 1 | 1.20 | m | |
| 12 | 22년 | 외부배수로 | 파손 | | 1.1 | 0.6 | 1 | 0.66 | m <sup>2</sup> | |
| 13 | 22년 | 옹벽 | 폼타이틀 누수 | | 5.7 | 0.4 | 1 | 2.28 | m <sup>2</sup> | |
| 14 | 22년 | 옹벽 | 폼타이틀 누수 | | 4.2 | 0.5 | 1 | 2.10 | m <sup>2</sup> | |
| 15 | 24년 | 외부배수로 | 철근노출 | | 0.8 | 0.1 | 1 | 0.08 | m <sup>2</sup> | |
| 16 | 25상 | 사면 | 토사유실 | | 2.0 | 2.0 | 1 | 4.00 | m <sup>2</sup> | |
| 17 | 25상 | 사면 | 토사유실 | | 2.0 | 1.0 | 1 | 2.00 | m <sup>2</sup> | |
