2025년 국도17호선 기타시설물 두교2교 등 30개소  
정기안전점검용역

# 외 관 조 사 망 도

당목교

# ID : 당목교 교면포장 S1 외관조사망도

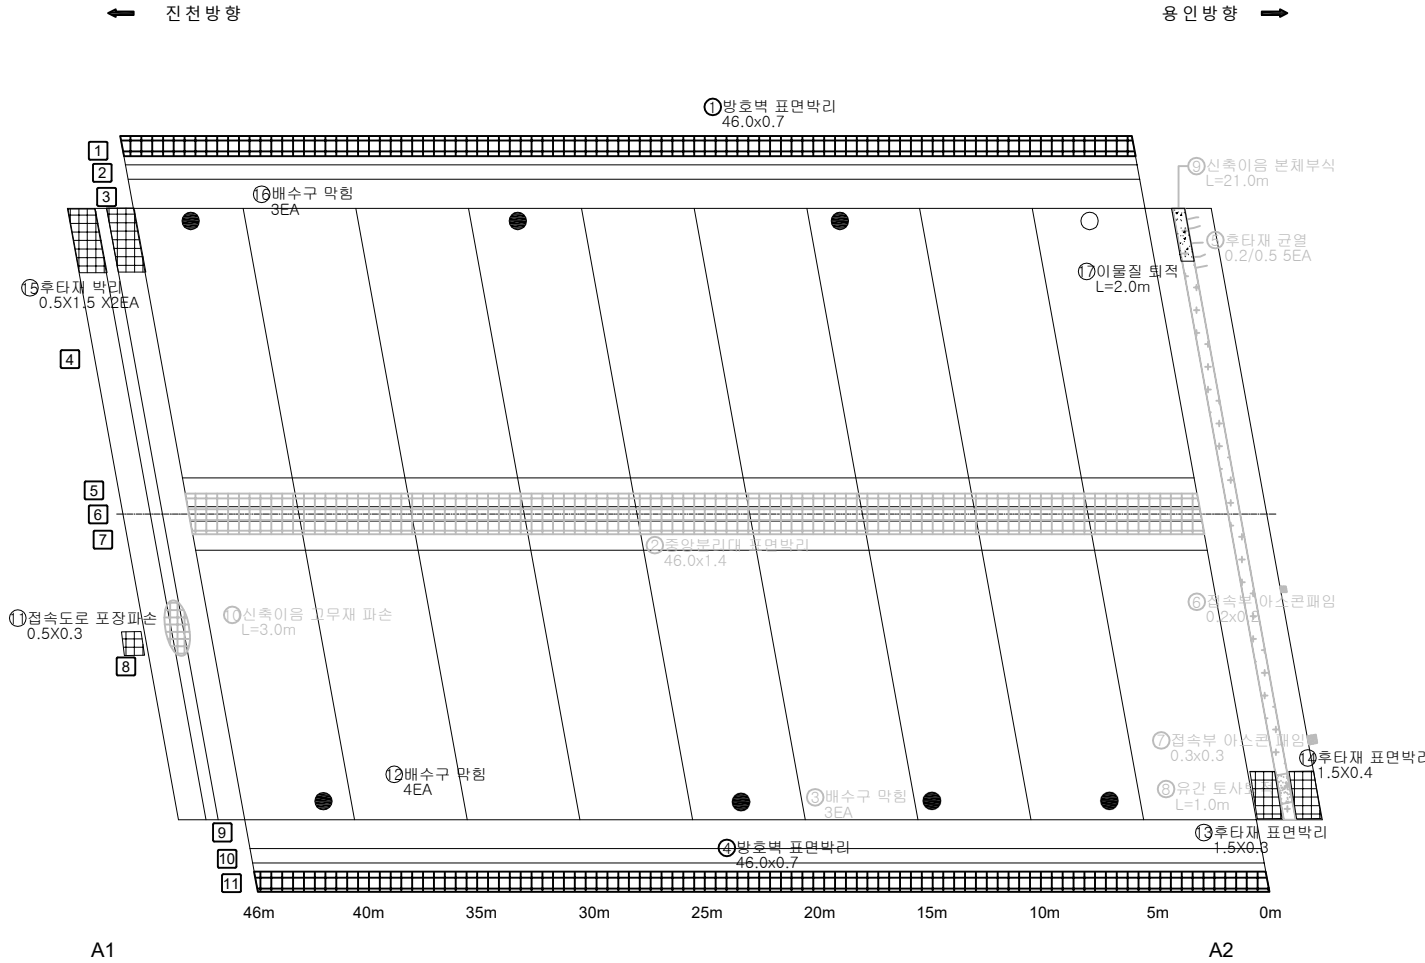
| 번호 | 구분 | 부재 | 손상내용 | 손상현황 | | | | | 비고 |
|---|---|---|---|---|---|---|---|---|---|
| 1 | 24년 | 방호벽 | 표면박리 | | 46.0 | 0.7 | 1 | 32.20 | m <sup>2</sup> |
| 2 | 24년 | 중분대 | 표면박리 | | 46.0 | 1.4 | 1 | 64.40 | m <sup>2</sup> |
| 3 | 24년 | 배수시설 | 배수구 막힘 | | | | 3 | 3.00 | EA |
| 4 | 24년 | 방호벽 | 표면박리 | | 46.0 | 0.7 | 1 | 32.20 | m <sup>2</sup> |
| 5 | 24년 | 신축이음 | 후타재 균열(0.3mm미만) | 0.2 | 0.5 | | 5 | 2.50 | m |
| 6 | 24년 | 교면포장 | 점속부 아스콘패임 | 0.2 | 0.2 | | 1 | 0.04 | m <sup>2</sup> |
| 7 | 24년 | 교면포장 | 점속부 아스콘패임 | 0.3 | 0.3 | | 1 | 0.09 | m <sup>2</sup> |
| 8 | 24년 | 신축이음 | 유간 토사퇴적 | | 1.0 | | 1 | 1.00 | m |
| 9 | 24년 | 신축이음 | 본체 부식 | | 21.0 | | 1 | 21.00 | m |
| 10 | 24년 | 신축이음 | 고무재 파손 | | 3.0 | | 1 | 3.00 | m |
| 11 | 25년 | 교면포장 | 점속도로 포장파손 | | 0.5 | 0.3 | 1 | 0.15 | m <sup>2</sup> |
| 12 | 25년 | 배수시설 | 배수구 막힘 | | | | 4 | 4.00 | EA |
| 13 | 25년 | 신축이음 | 후타재 표면박리 | | 1.5 | 0.3 | 1 | 0.45 | m <sup>2</sup> |
| 14 | 25년 | 신축이음 | 후타재 표면박리 | | 1.5 | 0.4 | 1 | 0.60 | m <sup>2</sup> |
| 15 | 25년 | 신축이음 | 후타재 박리 | | 0.5 | 1.5 | 2 | 1.50 | m <sup>2</sup> |
| 16 | 25년 | 배수시설 | 배수구 막힘 | | | | 3 | 3.00 | EA |
| 17 | 25년 | 신축이음 | 이물질 퇴적 | | 2.0 | | 1 | 2.00 | m |

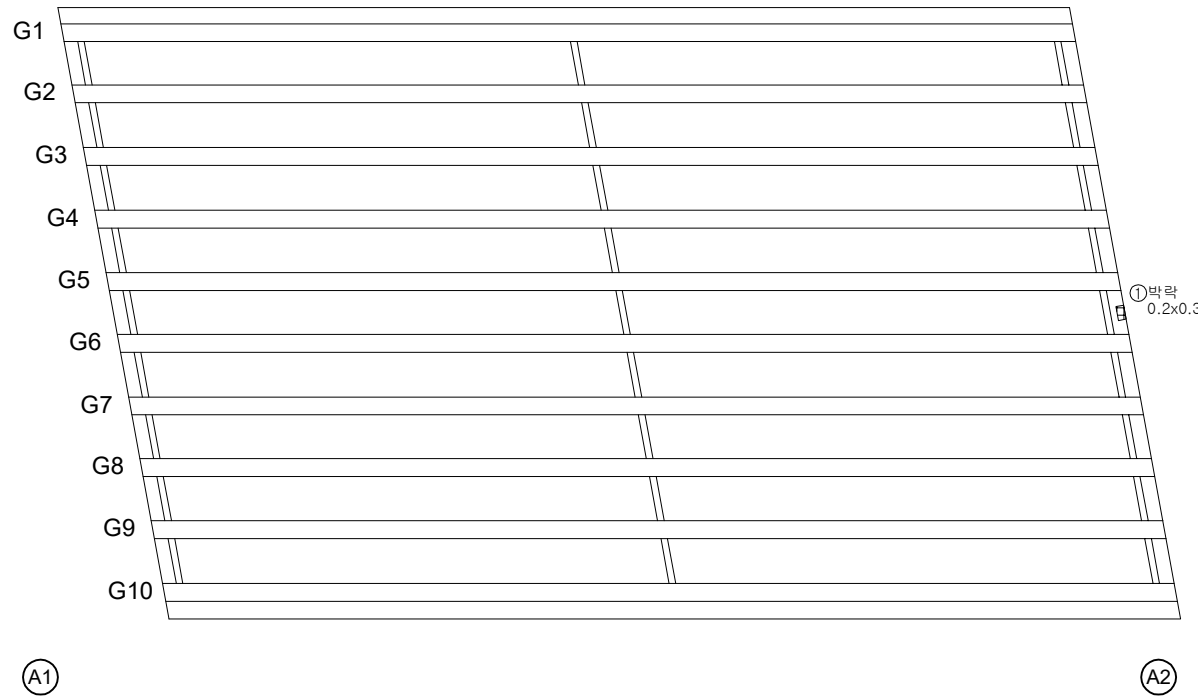
ID : 당목교 바닥판하면 S1 외관조사망도

| 번호 | 구분 | 부재 | 손상내용 | 손상현황 | | | | | | 비고 |
|---|---|---|---|---|---|---|---|---|---|---|
| 1 | 24하 | 바닥판 | 박락 | | 0.2 | 0.3 | 1 | 0.06 | m² | |

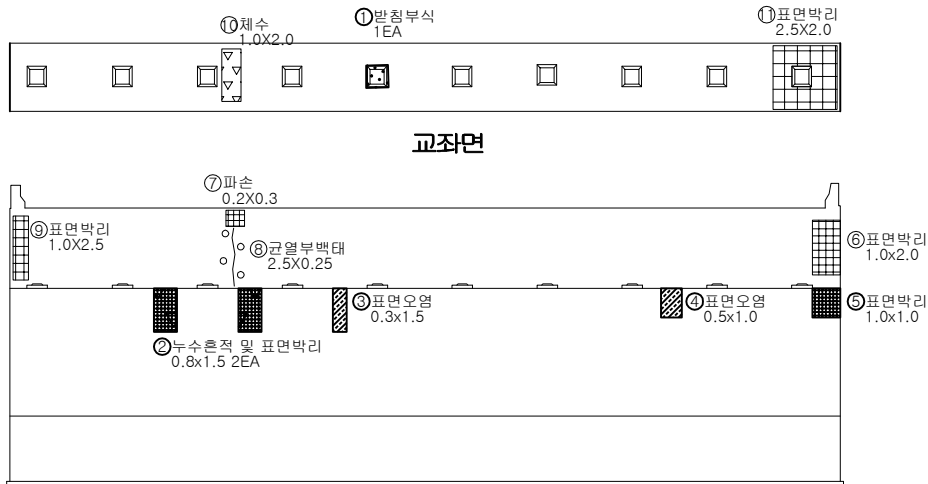
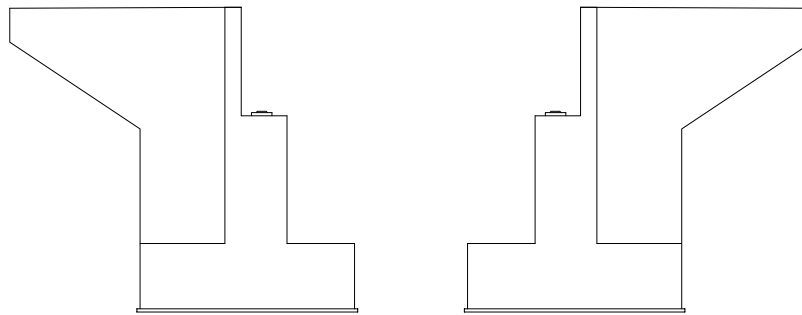
| 번호 | 구분 | 부재 | 손상내용 | 손상현황 | | | | | | 비 고 |
|---|---|---|---|---|---|---|---|---|---|---|
| 1 | 24년 | 교량발침 | 발침부식 | | | | 1 | 1.00 | EA | |
| 2 | 24년 | 교대 | 누수흔적 및 표면박리 | | 0.8 | 1.5 | 2 | 2.40 | m² | |
| 3 | 24년 | 교대 | 표면오염 | | 0.3 | 1.5 | 1 | 0.45 | m² | |
| 4 | 24년 | 교대 | 표면오염 | | 0.5 | 1.0 | 1 | 0.50 | m² | |
| 5 | 24년 | 교대 | 표면박리 | | 1.0 | 1.0 | 1 | 1.00 | m² | |
| 6 | 24년 | 교대 | 표면박리 | | 1.0 | 2.0 | 1 | 2.00 | m² | |
| 7 | 25상 | 교대 | 파손 | | 0.2 | 0.3 | 1 | 0.06 | m² | |
| 8 | 25하 | 교대 | 균열부백태 | | 2.5 | 0.25 | 1 | 0.625 | m² | |
| 9 | 25하 | 교대 | 표면박리 | | 1.0 | 2.5 | 1 | 2.50 | m² | |
| 10 | 25하 | 교대 | 채수 | | 1.0 | 2.0 | 1 | 2.00 | m² | |
| 11 | 25하 | 교대 | 표면박리 | | 2.5 | 2.0 | 1 | 5.00 | m² | |

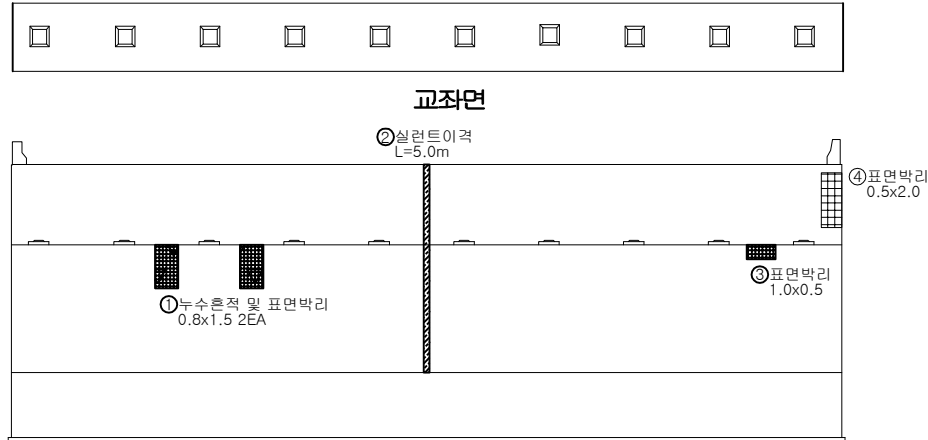
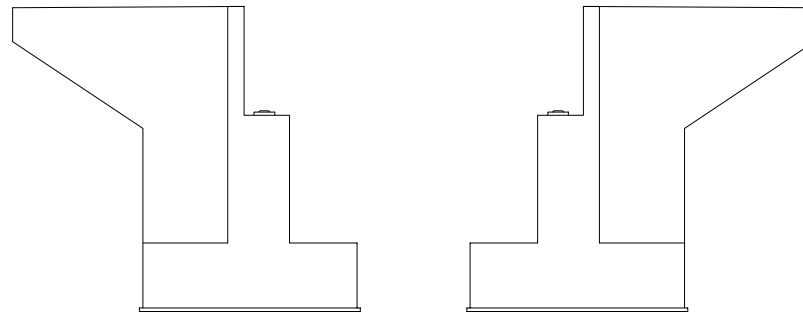
| 번호 | 구분 | 부재 | 손상내용 | 손상현황 | | | | | | 비고 |
|---|---|---|---|---|---|---|---|---|---|---|
| 1 | 24년 | 교대 | 누수흔적 및 표면박리 | | 0.8 | 1.5 | 2 | 2.40 | m <sup>2</sup> | |
| 2 | 24년 | 교대 | 살린트이격 | | 5.0 | | 1 | 5.00 | m | |
| 3 | 24년 | 교대 | 표면박리 | | 1.0 | 0.5 | 1 | 0.50 | m <sup>2</sup> | |
| 4 | 24하 | 교대 | 표면박리 | | 0.5 | 2.0 | 1 | 1.00 | m <sup>2</sup> | |
