2025년 국도17호선 기타시설물 두교2교 등 30개소  
정기안전점검용역

# 외 관 조 사 망 도

장원1교

# ID : 장원1교 교면포장 S1 외관조사망도

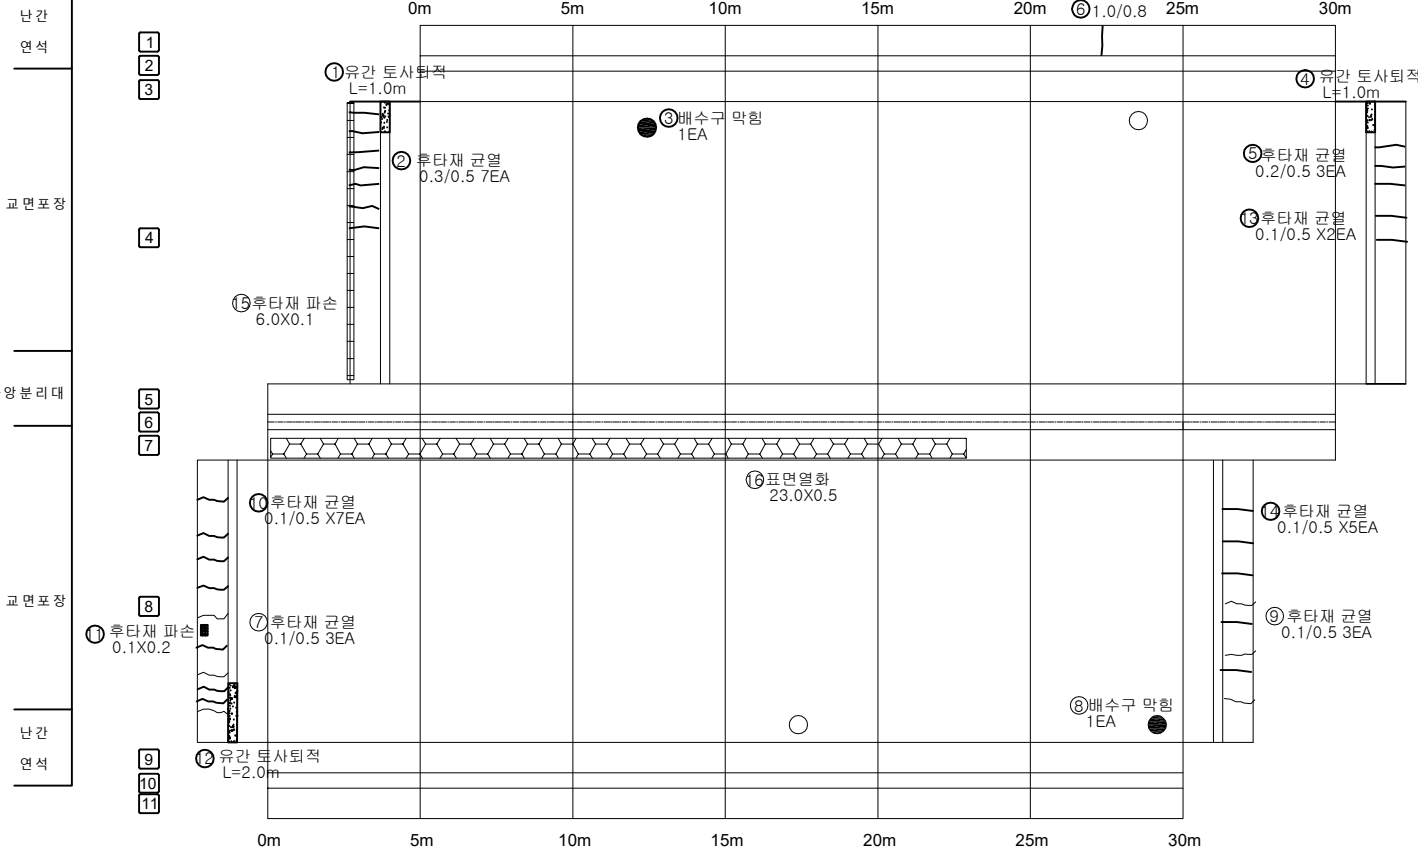
| 번호 | 구분 | 부재 | 손상내용 | 손상현황 | | | | | 비고 |
|---|---|---|---|---|---|---|---|---|---|
| 1 | 24년 | 신축이음 | 유간 토사퇴적 | | 1.0 | | 1 | 1.00 | m |
| 2 | 24년 | 신축이음 | 후타재 균열(0.3mm이상) | 0.3 | 0.5 | | 7 | 3.50 | m |
| 3 | 24년 | 배수시설 | 배수구 막힘 | | | | 1 | 1.00 | EA |
| 4 | 24년 | 신축이음 | 유간 토사퇴적 | | 1.0 | | 1 | 1.00 | m |
| 5 | 24년 | 신축이음 | 후타재 균열(0.3mm미만) | 0.2 | 0.5 | | 3 | 1.50 | m |
| 6 | 24년 | 방호벽 | 균열(0.3mm이상) | 1.0 | 0.8 | | 1 | 0.80 | m |
| 7 | 24년 | 신축이음 | 후타재 균열(0.3mm미만) | 0.1 | 0.5 | | 3 | 1.50 | m |
| 8 | 24년 | 배수시설 | 배수구 막힘 | | | | 1 | 1.00 | EA |
| 9 | 24년 | 신축이음 | 후타재 균열(0.3mm미만) | 0.1 | 0.5 | | 3 | 1.50 | m |
| 10 | 25년 | 신축이음 | 후타재 균열(0.3mm미만) | 0.1 | 0.5 | | 7 | 3.50 | m |
| 11 | 25년 | 신축이음 | 후타재 파손 | | 0.1 | 0.2 | 1 | 0.02 | m² |
| 12 | 25년 | 신축이음 | 유간 토사퇴적 | | 2.0 | | 1 | 2.00 | m |
| 13 | 25년 | 신축이음 | 후타재 균열(0.3mm미만) | 0.1 | 0.5 | | 2 | 1.00 | m |
| 14 | 25년 | 신축이음 | 후타재 균열(0.3mm미만) | 0.1 | 0.5 | | 5 | 2.50 | m |
| 15 | 25년 | 신축이음 | 후타재 파손 | | 6.0 | 0.1 | 1 | 0.60 | m² |
| 16 | 25년 | 중분대 | 표면열화 | | 23.0 | 0.5 | 1 | 11.50 | m² |

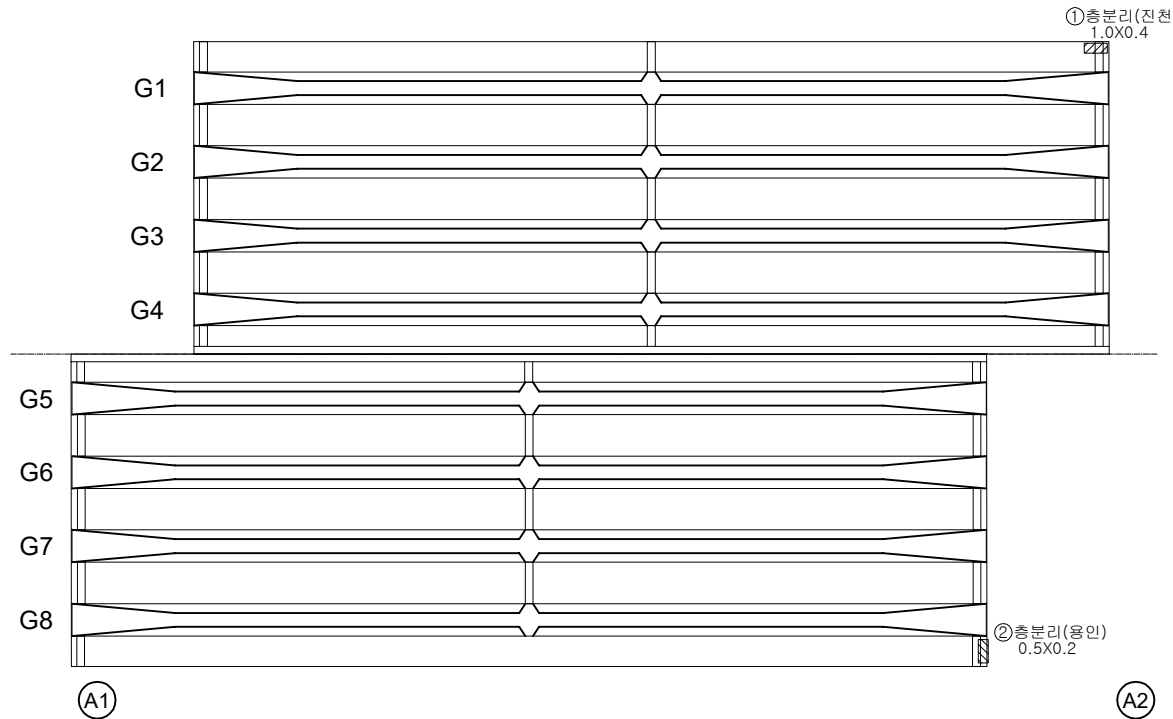
| 번호 | 구분 | 부재 | 손상내용 | 손상현황 | | | | | | 비고 |
|---|---|---|---|---|---|---|---|---|---|---|
| 1 | 25하 | 바닥판 | 층분리 | | 1.0 | 0.4 | 1 | 0.40 | m <sup>2</sup> | |
| 2 | 25하 | 바닥판 | 층분리 | | 0.5 | 0.2 | 1 | 0.10 | m <sup>2</sup> | |

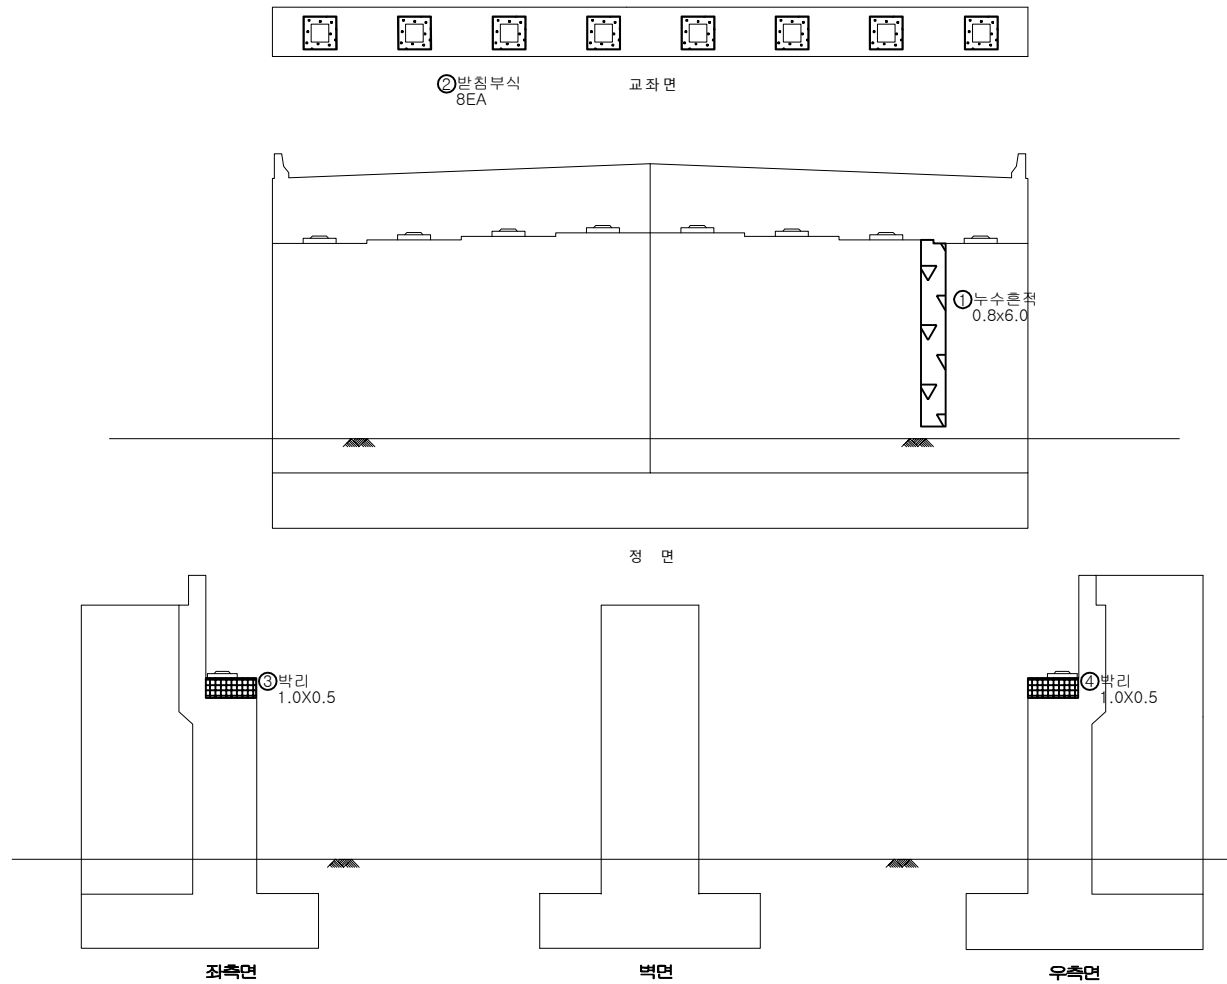
| 번호 | 구분 | 부재 | 손상내용 | 손상현황 | | | | | | 비고 |
|---|---|---|---|---|---|---|---|---|---|---|
| 1 | 24년 | 교대 | 누수흔적 | | 6.0 | 0.8 | 1 | 4.80 | m <sup>2</sup> | |
| 2 | 24년 | 교량받침 | 받침부식 | | | | 2 | 2.00 | EA | |
| 3 | 25상 | 교대 | 박리 | | 1.0 | 0.5 | 1 | 0.50 | m <sup>2</sup> | |
| 4 | 25상 | 교대 | 박리 | | 1.0 | 0.5 | 1 | 0.50 | m <sup>2</sup> | |

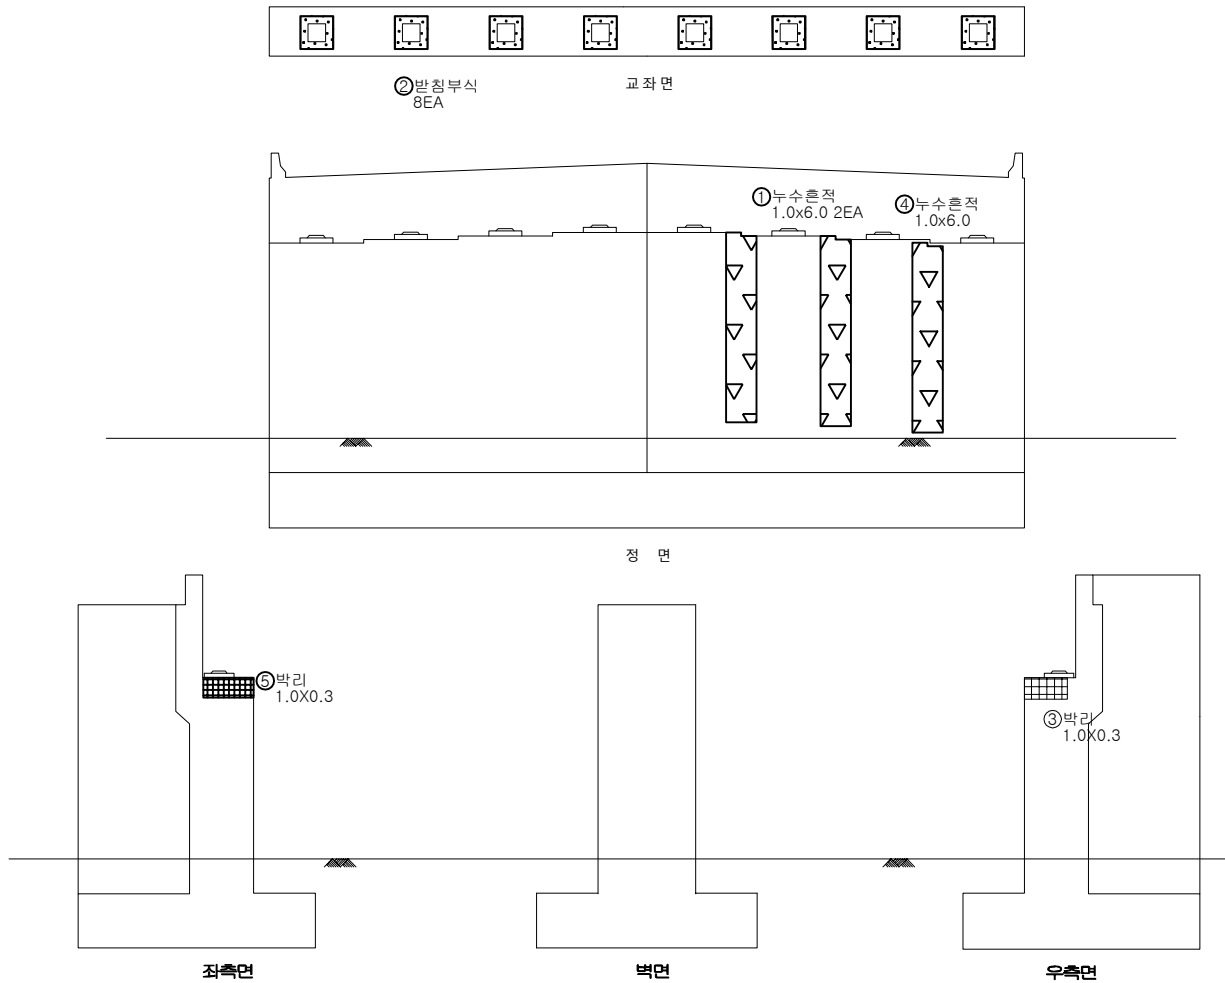
| 번호 | 구분 | 부재 | 손상내용 | 손상현황 | | | | | | 비고 |
|---|---|---|---|---|---|---|---|---|---|---|
| 1 | 24년 | 교대 | 누수흔적 | | 6.0 | 1.0 | 2 | 12.00 | m <sup>2</sup> | |
| 2 | 24년 | 교량받침 | 받침부식 | | | | 2 | 2.00 | EA | |
| 3 | 24하 | 교대 | 박리 | | 1.0 | 0.3 | 1 | 0.30 | m <sup>2</sup> | |
| 4 | 25상 | 교대 | 누수흔적 | | 6.0 | 1.0 | 1 | 6.00 | m <sup>2</sup> | |
| 5 | 25상 | 교대 | 박리 | | 1.0 | 0.3 | 1 | 0.30 | m <sup>2</sup> | |
