2025년 국도17호선 기타시설물 두교2교 등 30개소  
정기안전점검용역

# 외 관 조 사 망 도

궁촌1교(상)

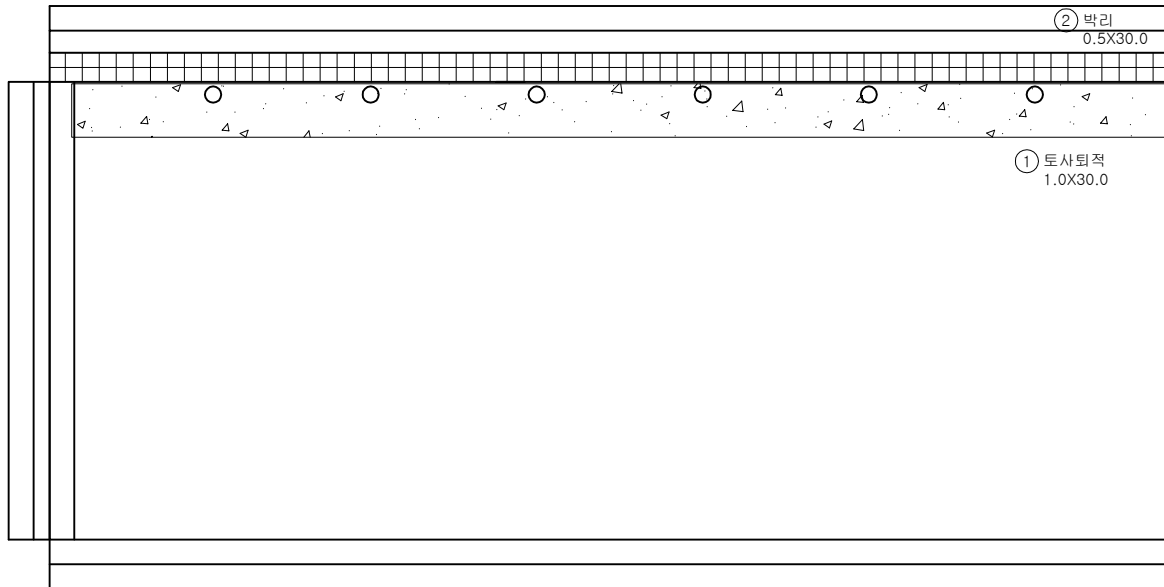
| 도면번호 | 01 |

| 번호 | 구분 | 부재 | 손상내용 | 손상현황 | | | | | | 비고 |
|---|---|---|---|---|---|---|---|---|---|---|
| 1 | 25상 | 교면포장 | 토사퇴적 | | 1.0 | 30.0 | 1 | 30.00 | m <sup>2</sup> | |
| 2 | 25하 | 방호벽 | 박리 | | 0.5 | 30.0 | 1 | 15.00 | m <sup>2</sup> | |

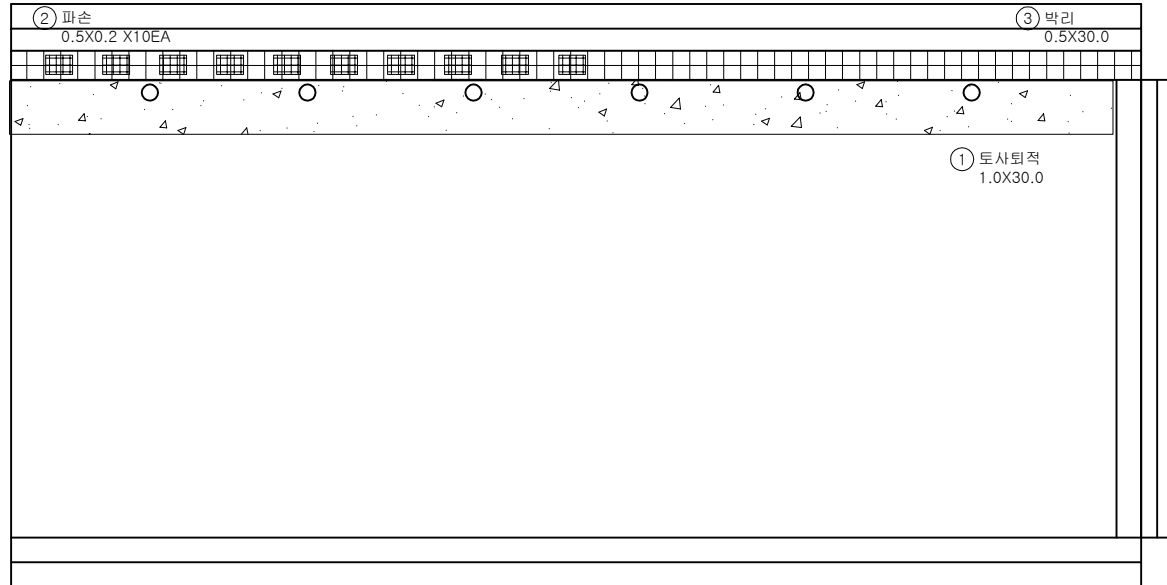
도면번호 02

| 번호 | 구분 | 부재 | 손상내용 | 손상현황 | | | | | | 비고 |
|---|---|---|---|---|---|---|---|---|---|---|
| 1 | 25상 | 교면포장 | 토사퇴적 | | 1.0 | 30.0 | 1 | 30.00 | m <sup>2</sup> | |
| 2 | 25상 | 방호벽 | 파손 | | 0.5 | 0.2 | 10 | 1.00 | m <sup>2</sup> | |
| 3 | 25하 | 방호벽 | 박리 | | 0.5 | 30.0 | 1 | 15.00 | m <sup>2</sup> | |

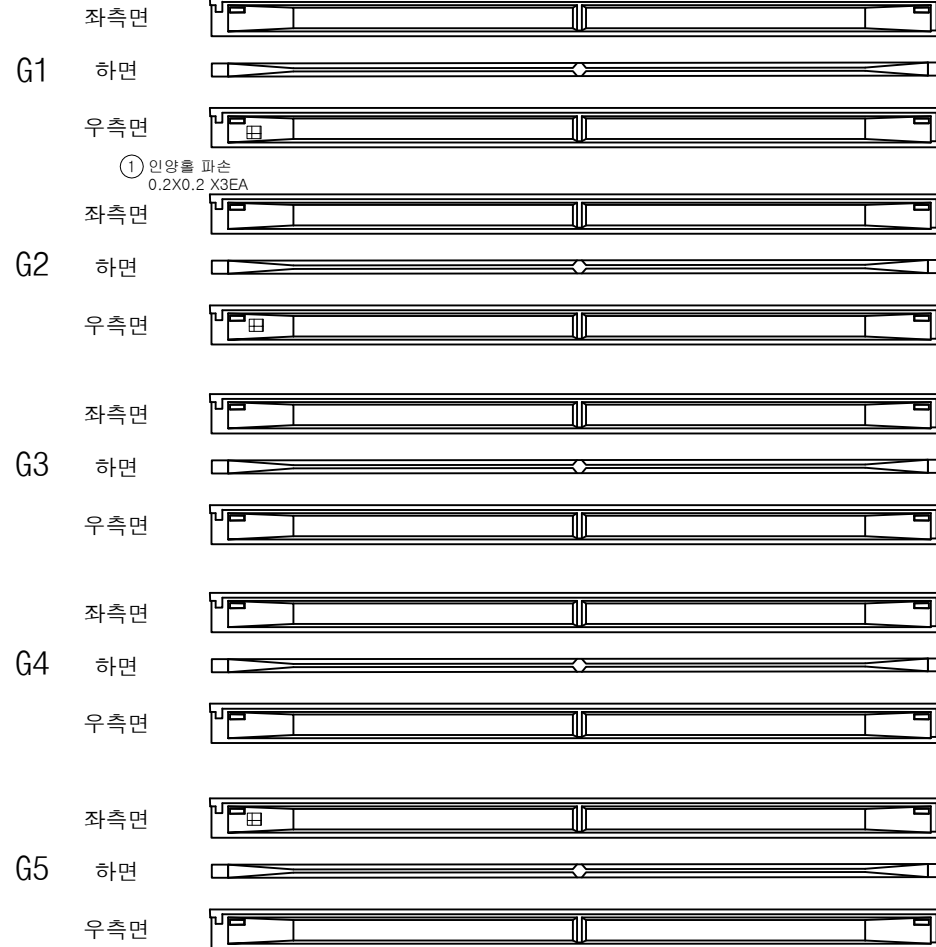
도면번호 05

| 번호 | 구분 | 부재 | 손상내용 | 손상현황 | | | | | | 비고 |
|---|---|---|---|---|---|---|---|---|---|---|
| 1 | 25상 | 거더 | 인양홀 파손 | | 0.2 | 0.2 | 3 | 0.12 | m <sup>2</sup> | |

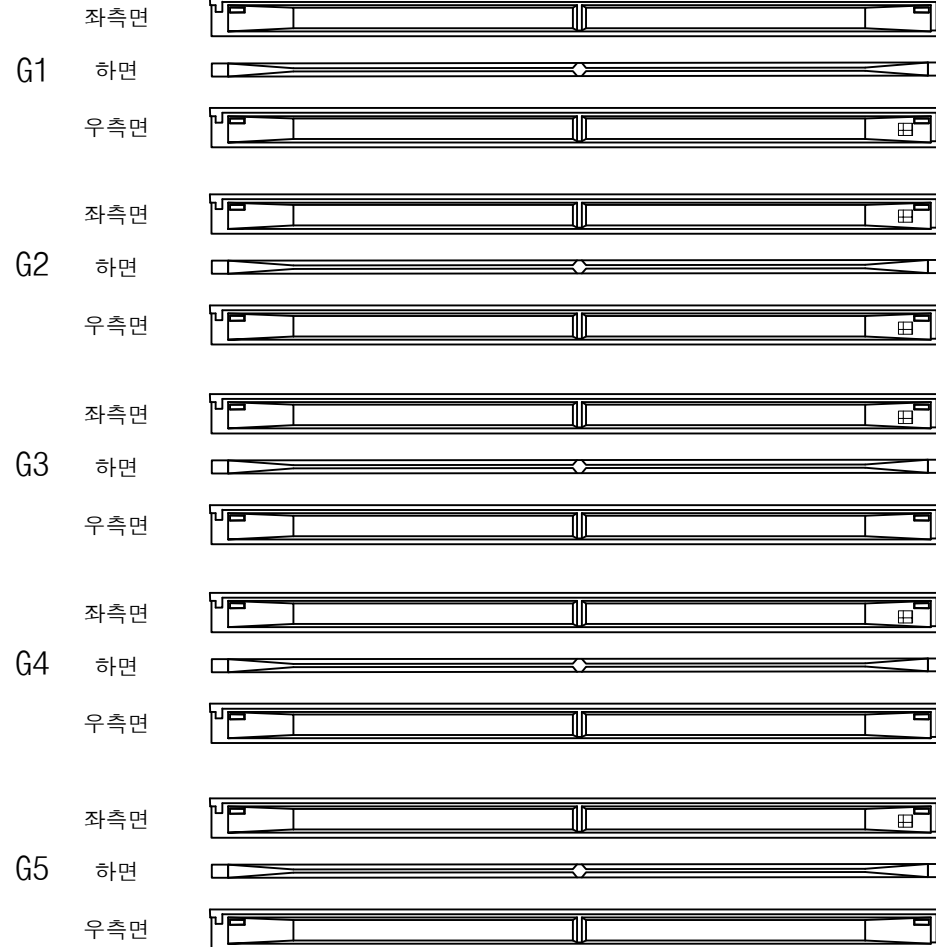
도면번호 06

① 인양를 파손  
0.2X0.2 X6EA

| 번호 | 구분 | 부재 | 손상내용 | 손상현황 | | | | | | 비고 |
|---|---|---|---|---|---|---|---|---|---|---|
| 1 | 25상 | 거더 | 인양를 파손 | | 0.2 | 0.2 | 6 | 0.24 | m <sup>2</sup> | |

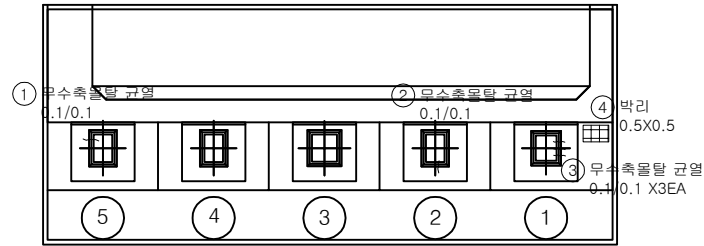
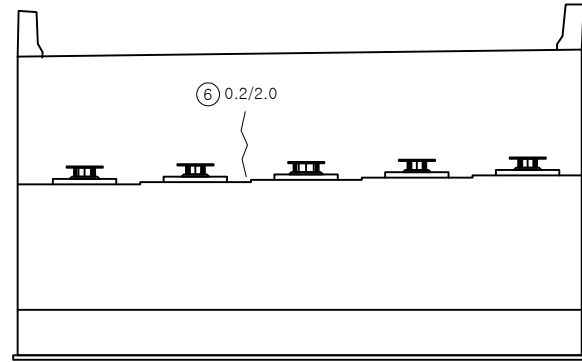
| 도면번호 | 08 |

⑦ 법면 블록 탈락  
6EA

| 번호 | 구분 | 부재 | 손상내용 | 손상현황 | | | | | | 비고 |
|---|---|---|---|---|---|---|---|---|---|---|
| 1 | 25상 | 교량받침 | 무수측물탈 균열 | 0.1 | 0.1 | | 1 | 0.10 | m | |
| 2 | 25상 | 교량받침 | 무수측물탈 균열 | 0.1 | 0.1 | | 1 | 0.10 | m | |
| 3 | 25상 | 교량받침 | 무수측물탈 균열 | 0.1 | 0.1 | | 3 | 0.30 | m | |
| 4 | 25상 | 교대 | 박리 | | 0.5 | 0.5 | 1 | 0.25 | m <sup>2</sup> | 손상증가 |
| 5 | 25상 | 교대 | 박리 | | 1.5 | 1.0 | 1 | 1.50 | m <sup>2</sup> | 손상증가 |
| 6 | 25상 | 교대 | 균열(0.3mm미만) | 0.2 | 2.0 | | 1 | 2.00 | m | |
| 7 | 25상 | 교대 | 법면 블록 탈락 | | | | 6 | 6.00 | EA | |

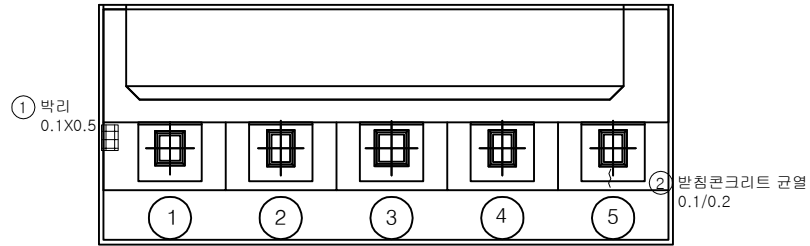
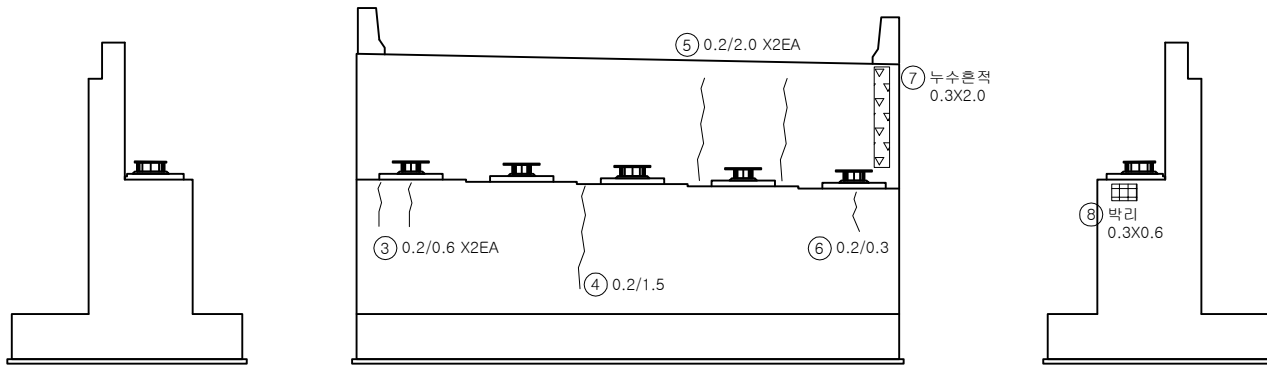
| 도면번호 | 09 |

| 번호 | 구분 | 부재 | 손상내용 | 손상현황 | | | | | | 비 고 |
|---|---|---|---|---|---|---|---|---|---|---|
| 1 | 25상 | 교대 | 박리 | | 0.1 | 0.5 | 1 | 0.05 | m <sup>2</sup> | |
| 2 | 25상 | 교량받침 | 받침콘크리트 균열 | 0.1 | 0.2 | | 1 | 0.20 | m | |
| 3 | 25상 | 교대 | 균열(0.3mm미만) | 0.2 | 0.6 | | 2 | 1.20 | m | |
| 4 | 25상 | 교대 | 균열(0.3mm미만) | 0.2 | 1.5 | | 1 | 1.50 | m | |
| 5 | 25상 | 교대 | 균열(0.3mm미만) | 0.2 | 2.0 | | 2 | 4.00 | m | |
| 6 | 25상 | 교대 | 균열(0.3mm미만) | 0.2 | 0.3 | | 1 | 0.30 | m | |
| 7 | 25상 | 교대 | 누수흔적 | | 0.3 | 2.0 | 1 | 0.60 | m <sup>2</sup> | |
| 8 | 25상 | 교대 | 박리 | | 0.3 | 0.6 | 1 | 0.18 | m <sup>2</sup> | |

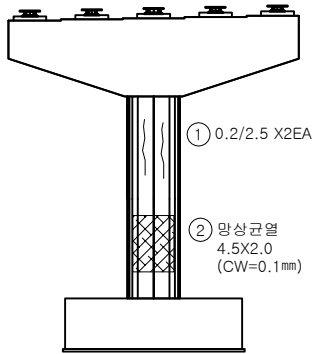
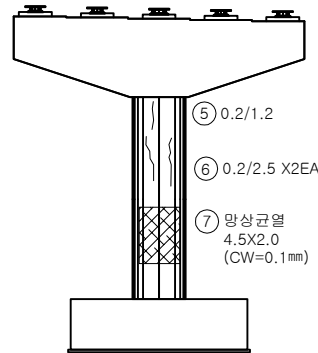
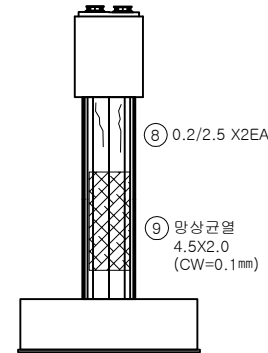
| 도면번호 | 09 |

| 번호 | 구분 | 부재 | 손상내용 | 손상현황 | | | | | | 비고 |
|---|---|---|---|---|---|---|---|---|---|---|
| 1 | 25상 | 교각 | 균열(0.3mm미만) | 0.2 | 2.5 | | 2 | 5.00 | m | |
| 2 | 25상 | 교각 | 망상균열 | 0.1 | 4.5 | 2.0 | 1 | 9.00 | m <sup>2</sup> | 손상증가 |
| 3 | 25상 | 교각 | 균열(0.3mm미만) | 0.2 | 1.2 | | 1 | 1.20 | m | |
| 4 | 25상 | 교각 | 망상균열 | 0.1 | 4.5 | 2.0 | 1 | 9.00 | m <sup>2</sup> | 손상증가 |
| 5 | 25상 | 교각 | 균열(0.3mm미만) | 0.2 | 1.2 | | 1 | 1.20 | m | |
| 6 | 25상 | 교각 | 균열(0.3mm미만) | 0.2 | 2.5 | | 2 | 5.00 | m | |
| 7 | 25상 | 교각 | 망상균열 | 0.1 | 4.5 | 2.0 | 1 | 9.00 | m <sup>2</sup> | 손상증가 |
| 8 | 25상 | 교각 | 균열(0.3mm미만) | 0.2 | 2.5 | | 2 | 5.00 | m | |
| 9 | 25상 | 교각 | 망상균열 | 0.1 | 4.5 | 2.0 | 1 | 9.00 | m <sup>2</sup> | 손상증가 |
