2025년 국도17호선 기타시설물 두교2교 등 30개소  
정기안전점검용역

# 외 관 조 사 망 도

안터교

# ID : 안터교 교면포장 S1 외관조사망도

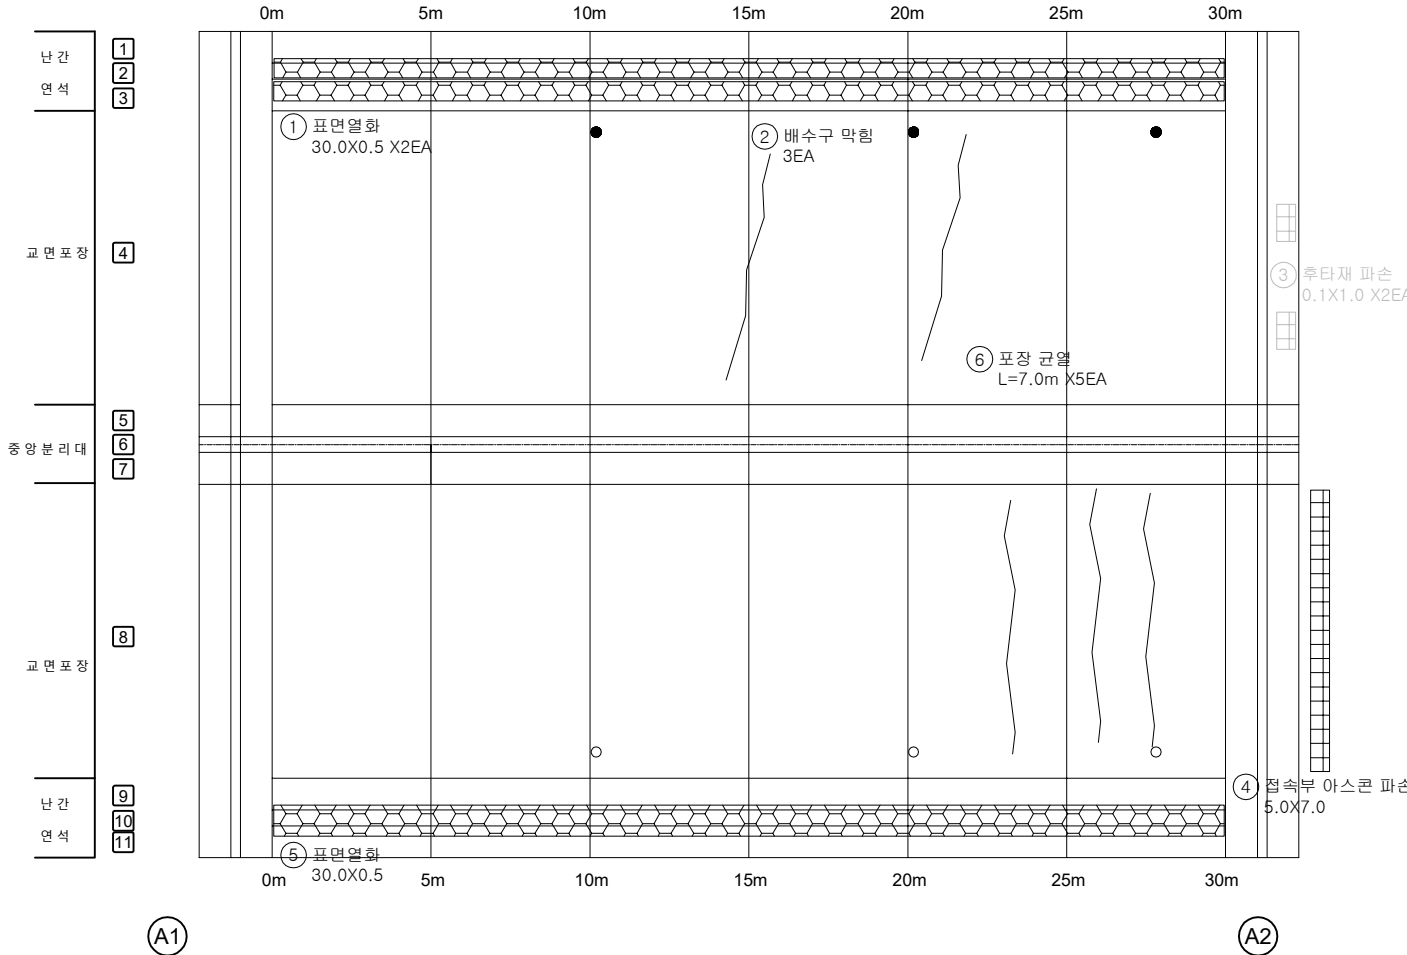
| 번호 | 구분 | 부재 | 손상내용 | 손상현황 | | | | | | 비 고 |
|---|---|---|---|---|---|---|---|---|---|---|
| 1 | 25상 | 방호벽 | 표면열화 | | 30.0 | 0.5 | 2 | 30.00 | m <sup>2</sup> | |
| 2 | 25상 | 배수시설 | 배수구 막힘 | | | | 3 | 3.00 | EA | |
| 3 | 25상 | 신속이동 | 후타재 파손 | | 0.1 | 1.0 | 2 | 0.20 | m <sup>2</sup> | 25상 보강 |
| 4 | 25상 | 교면포장 | 접속부 아스콘 파손 | | 5.0 | 7.0 | 1 | 35.00 | m <sup>2</sup> | |
| 5 | 25하 | 방호벽 | 표면열화 | | 30.0 | 0.5 | 1 | 15.00 | m <sup>2</sup> | |
| 6 | 25하 | 교면포장 | 포장 균열 | | 7.0 | | 5 | 35.00 | m | |

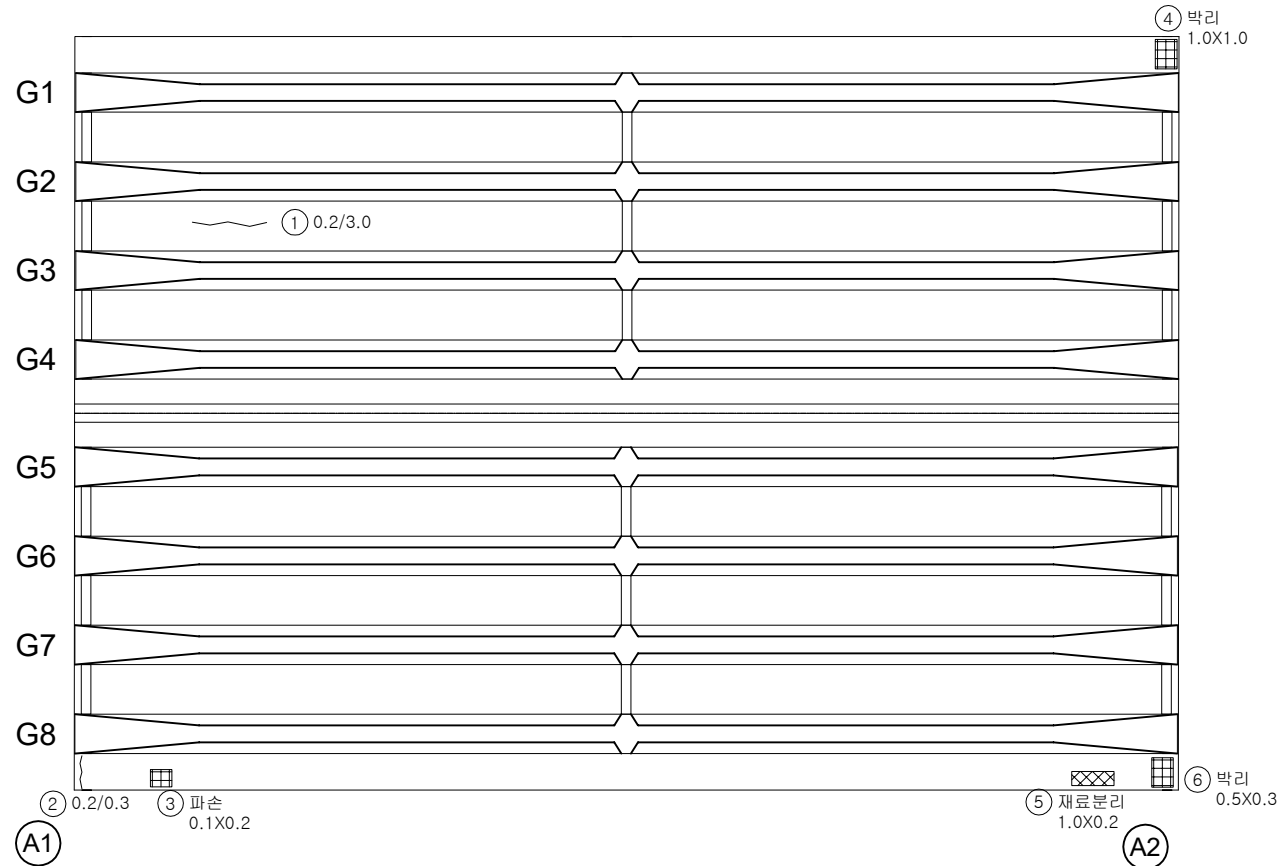
| 번호 | 구분 | 부재 | 손상내용 | 손상현황 | | | | | | 비고 |
|---|---|---|---|---|---|---|---|---|---|---|
| 1 | 25상 | 바닥판 | 균열(0.3mm미만) | 0.2 | 3.0 | | 1 | 3.00 | m | |
| 2 | 25상 | 바닥판 | 균열(0.3mm미만) | 0.2 | 0.3 | | 1 | 0.30 | m | |
| 3 | 25상 | 바닥판 | 파손 | | 0.1 | 0.2 | 1 | 0.02 | m² | |
| 4 | 25상 | 바닥판 | 박리 | | 1.0 | 1.0 | 1 | 1.00 | m² | |
| 5 | 25상 | 바닥판 | 재료분리 | | 1.0 | 0.2 | 1 | 0.20 | m² | |
| 6 | 25상 | 바닥판 | 박리 | | 0.5 | 0.3 | 1 | 0.15 | m² | |

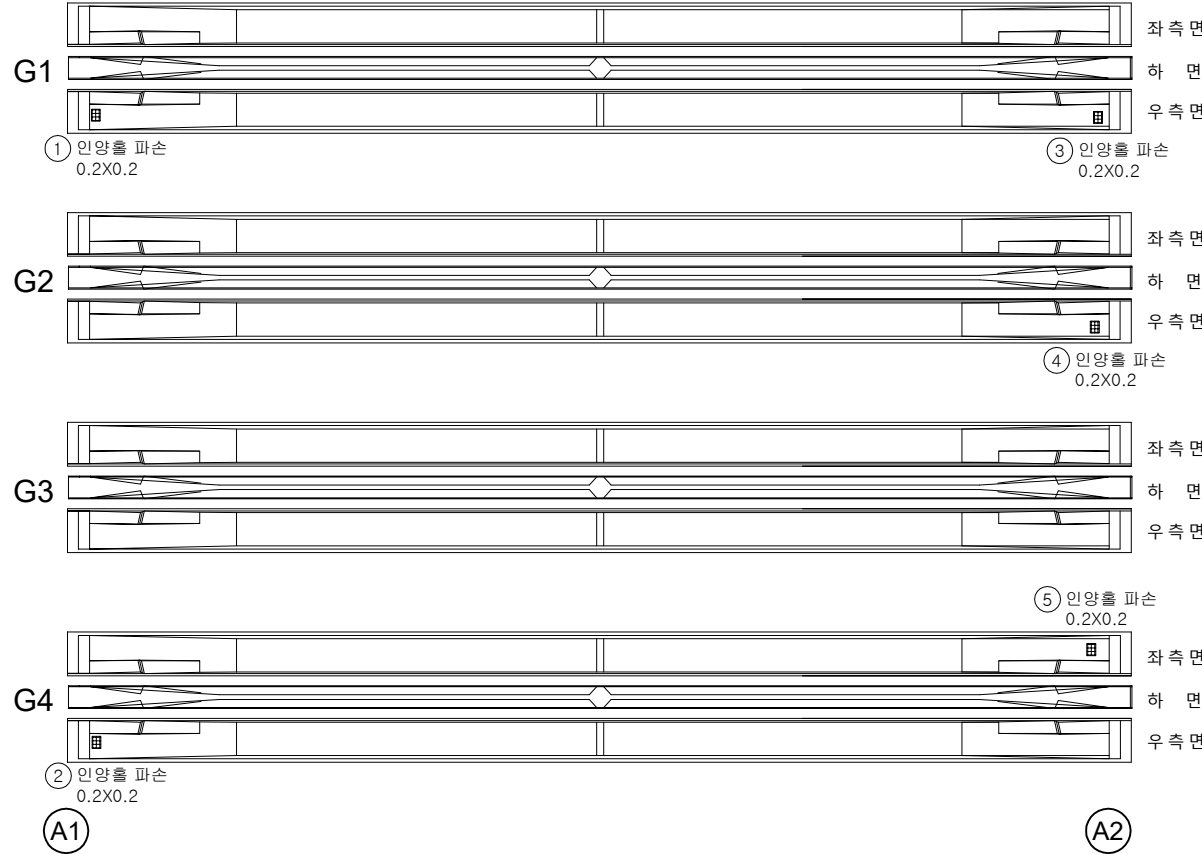
# ID : 안터교 거더 S1(G1~G4) 외관조사망도

| 번호 | 구분 | 부재 | 손상내용 | 손상현황 | | | | | | 비고 |
|---|---|---|---|---|---|---|---|---|---|---|
| 1 | 25상 | 거더 | 인양홀 파손 | | 0.2 | 0.2 | 1 | 0.04 | m <sup>2</sup> | |
| 2 | 25상 | 거더 | 인양홀 파손 | | 0.2 | 0.2 | 1 | 0.04 | m <sup>2</sup> | |
| 3 | 25상 | 거더 | 인양홀 파손 | | 0.2 | 0.2 | 1 | 0.04 | m <sup>2</sup> | |
| 4 | 25상 | 거더 | 인양홀 파손 | | 0.2 | 0.2 | 1 | 0.04 | m <sup>2</sup> | |
| 5 | 25상 | 거더 | 인양홀 파손 | | 0.2 | 0.2 | 1 | 0.04 | m <sup>2</sup> | |

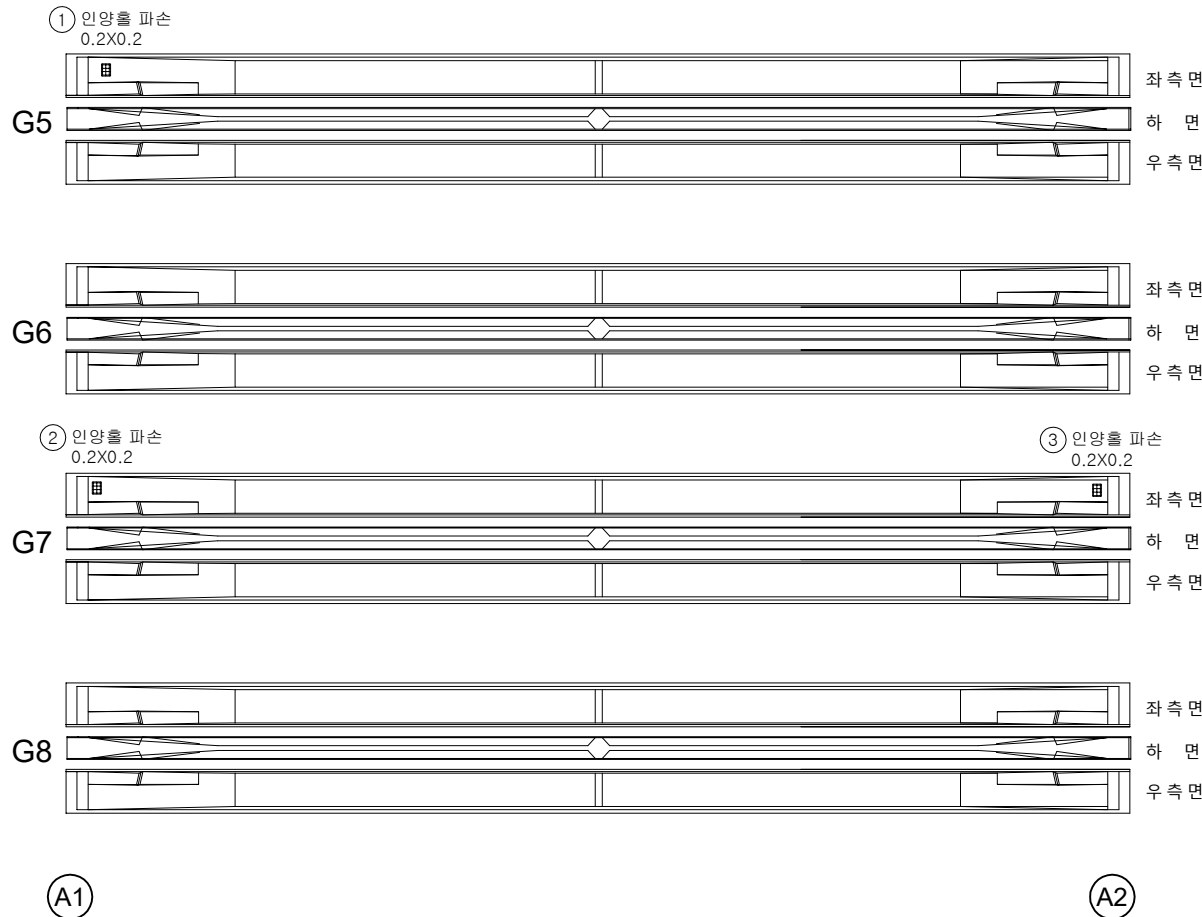
| 번호 | 구분 | 부재 | 손상내용 | 손상현황 | | | | | | 비고 |
|---|---|---|---|---|---|---|---|---|---|---|
| 1 | 25상 | 거더 | 인양홀 파손 | | 0.2 | 0.2 | 1 | 0.04 | m <sup>2</sup> | |
| 2 | 25상 | 거더 | 인양홀 파손 | | 0.2 | 0.2 | 1 | 0.04 | m <sup>2</sup> | |
| 3 | 25상 | 거더 | 인양홀 파손 | | 0.2 | 0.2 | 1 | 0.04 | m <sup>2</sup> | |

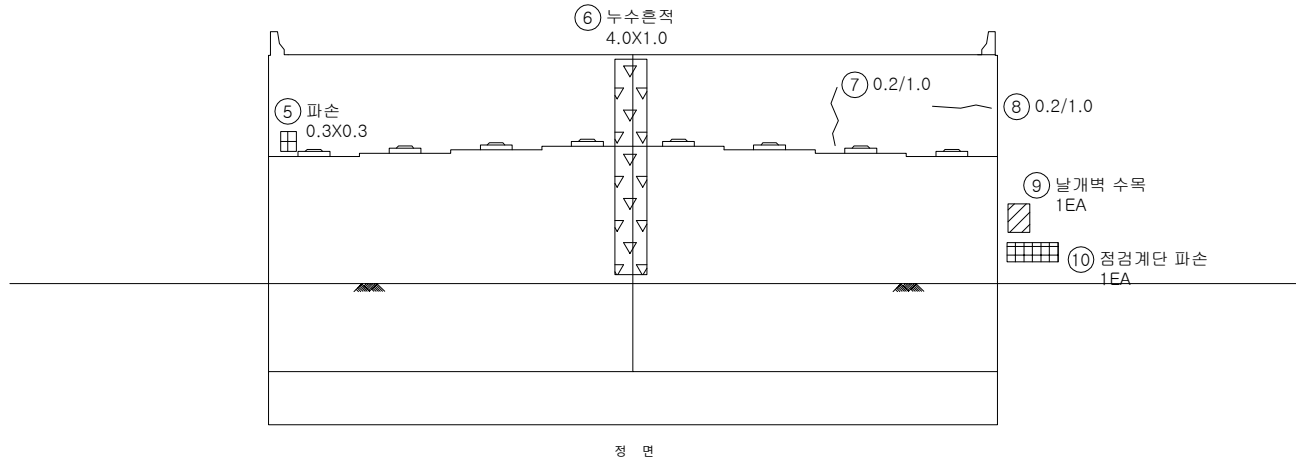
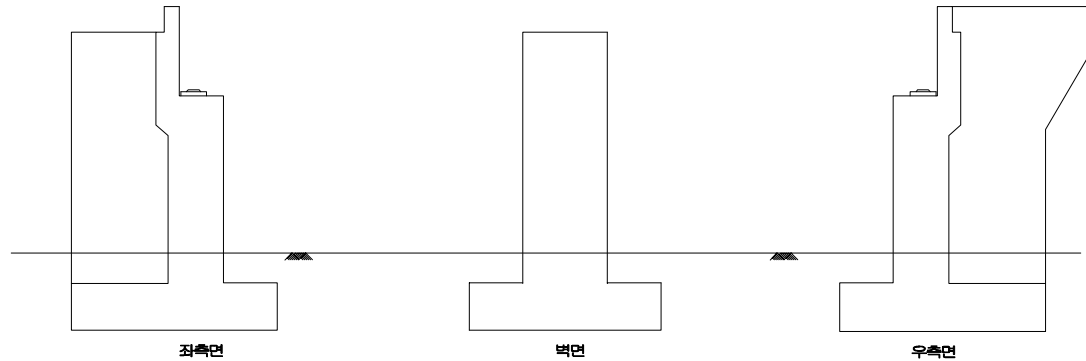
| 번호 | 구분 | 부재 | 손상내용 | 손상현황 | | | | | | 비고 |
|---|---|---|---|---|---|---|---|---|---|---|
| 1 | 25상 | 교대 | 박리 | | 0.3 | 1.5 | 1 | 0.45 | m <sup>2</sup> | |
| 2 | 25상 | 교량받침 | plate 부식 | | | | 1 | 1.00 | EA | |
| 3 | 25상 | 교량받침 | 우수축물탈 균열 | 0.2 | 0.3 | | 1 | 0.30 | m | |
| 4 | 25상 | 교대 | 박리 | | 0.5 | 1.5 | 1 | 0.75 | m <sup>2</sup> | |
| 5 | 25상 | 교대 | 파손 | | 0.3 | 0.3 | 1 | 0.09 | m <sup>2</sup> | |
| 6 | 25상 | 교대 | 누수흔적 | | 4.0 | 1.0 | 1 | 4.00 | m <sup>2</sup> | |
| 7 | 25상 | 교대 | 균열 (0.3mm미만) | 0.2 | 1.0 | | 1 | 1.00 | m | |
| 8 | 25하 | 교대 | 균열 (0.3mm미만) | 0.2 | 1.0 | | 1 | 1.00 | m | |
| 9 | 25하 | 교대 | 날개벽 수목 | | | | 1 | 1.00 | EA | |
| 10 | 25하 | 점검시설 | 점검계단 파손 | | | | 1 | 1.00 | EA | |

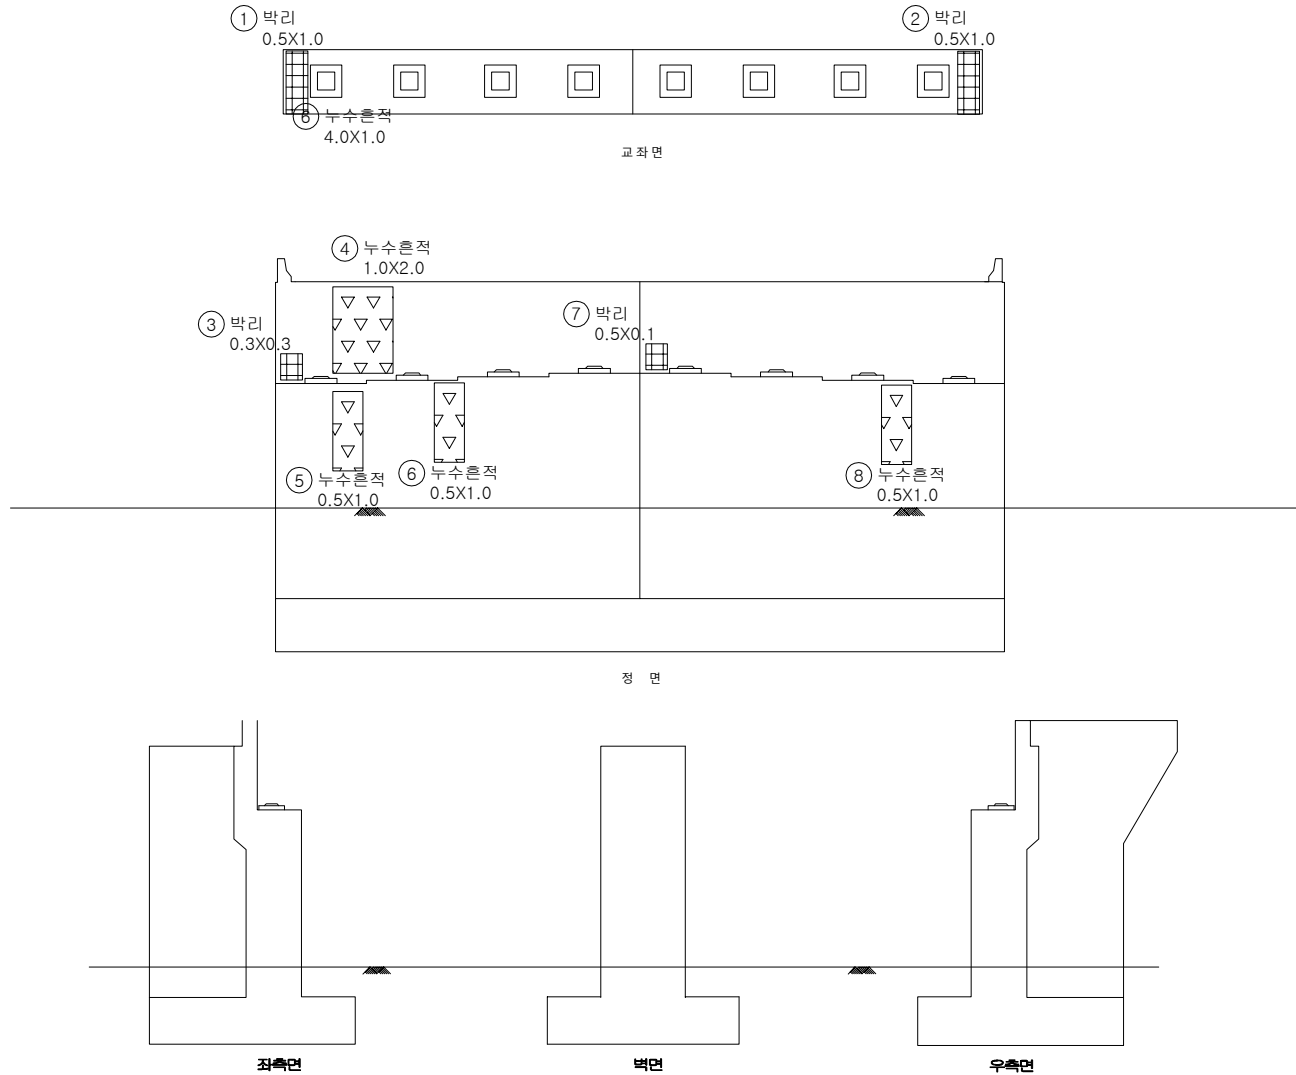
| 번호 | 구분 | 부재 | 손상내용 | 손상현황 | | | | | | 비 고 |
|---|---|---|---|---|---|---|---|---|---|---|
| 1 | 25상 | 교대 | 박리 | | 0.5 | 1.0 | 1 | 0.50 | m <sup>2</sup> | |
| 2 | 25상 | 교대 | 박리 | | 0.5 | 1.0 | 1 | 0.50 | m <sup>2</sup> | |
| 3 | 25상 | 교대 | 박리 | | 0.3 | 0.3 | 1 | 0.09 | m <sup>2</sup> | |
| 4 | 25상 | 교대 | 누수흔적 | | 1.0 | 2.0 | 1 | 2.00 | m <sup>2</sup> | |
| 5 | 25상 | 교대 | 누수흔적 | | 0.5 | 1.0 | 1 | 0.50 | m <sup>2</sup> | |
| 6 | 25상 | 교대 | 누수흔적 | | 0.5 | 1.0 | 1 | 0.50 | m <sup>2</sup> | |
| 7 | 25상 | 교대 | 박리 | | 0.5 | 0.1 | 1 | 0.05 | m <sup>2</sup> | |
| 8 | 25상 | 교대 | 누수흔적 | | 0.5 | 1.0 | 1 | 0.50 | m <sup>2</sup> | |
