2025년 국도17호선 기타시설물 두교2교 등 30개소  
정기안전점검용역

# 외 관 조 사 망 도

백록육교

# ID : 백록육교(용인방향) 교면포장 S1 외관조사망도

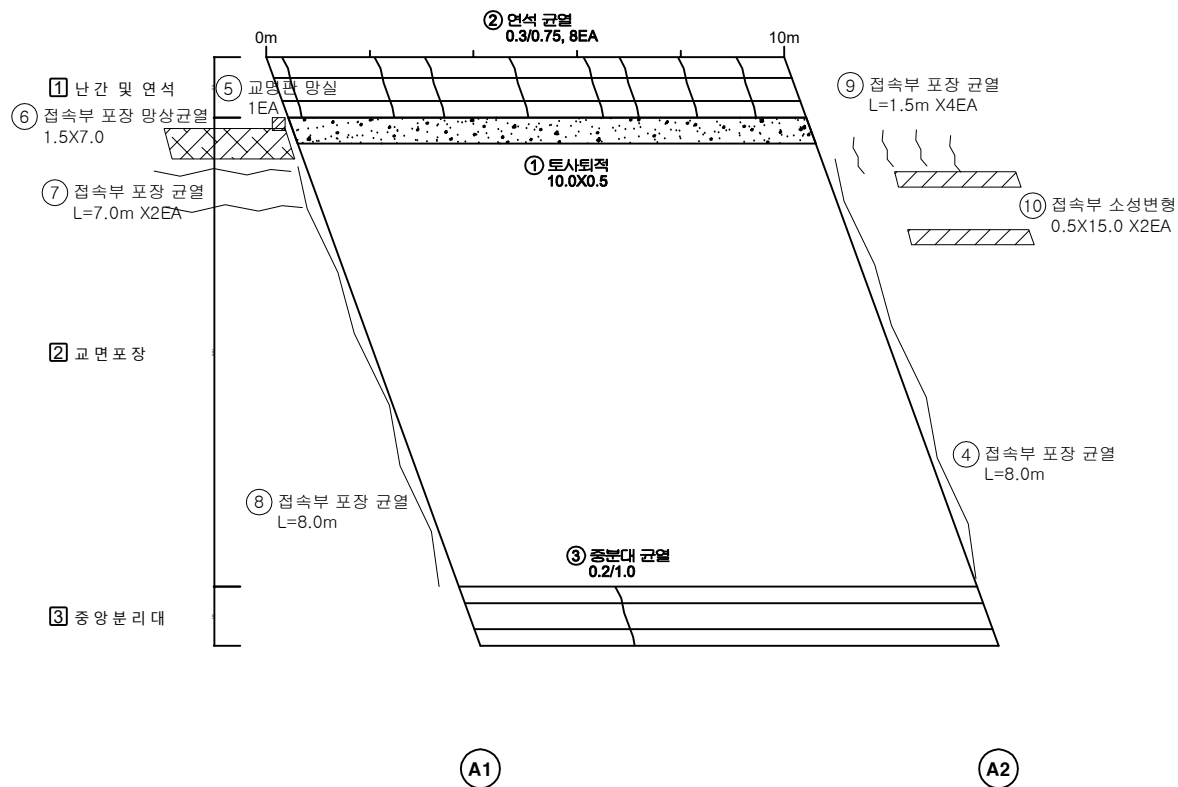
| 번호 | 구분 | 부재 | 손상내용 | 손상현황 | | | | | | 비고 |
|---|---|---|---|---|---|---|---|---|---|---|
| 1 | 24년 | 교면포장 | 토사퇴적 | | 10.0 | 0.5 | 1 | 5.00 | m³ | |
| 2 | 24년 | 방호벽 | 연석 균열 | 0.3 | 0.75 | | 8 | 6.00 | m | |
| 3 | 24년 | 중분대 | 균열(0.3mm미만) | 0.2 | 1.0 | | 1 | 1.00 | m | |
| 4 | 25년 | 교면포장 | 점속부 포장 균열 | | 8.0 | | 1 | 8.00 | m | |
| 5 | 25년 | 방호벽 | 교명판 망실 | | | | 1 | 1.00 | EA | |
| 6 | 25년 | 교면포장 | 점속부 포장 망상균열 | | 1.5 | 7.0 | 1 | 10.50 | m² | |
| 7 | 25년 | 교면포장 | 점속부 포장 균열 | | 7.0 | | 2 | 14.00 | m | |
| 8 | 25년 | 교면포장 | 점속부 포장 균열 | | 8.0 | | 1 | 8.00 | m | |
| 9 | 25년 | 교면포장 | 점속부 포장 균열 | | 1.5 | | 4 | 6.00 | m | |
| 10 | 25년 | 교면포장 | 점속부 소성변형 | | 0.5 | 15.0 | 2 | 15.00 | m² | |

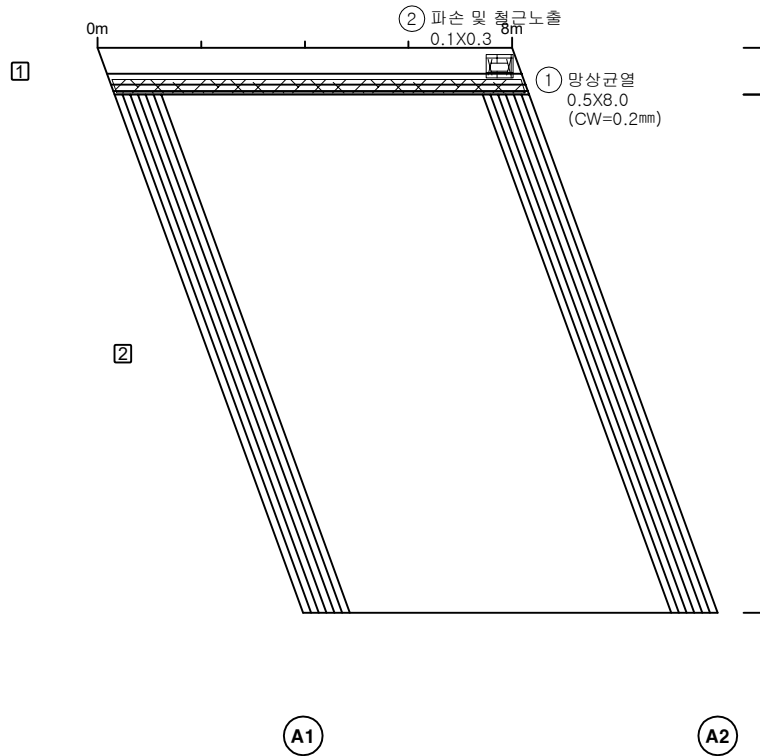
ID : 백록육교(용인방향) 바닥판하면 S1 외관조사망도

| 번호 | 구분 | 부재 | 손상내용 | 손상현황 | | | | | | 비 고 |
|---|---|---|---|---|---|---|---|---|---|---|
| 1 | 25하 | 바닥판 | 망상균열 | 0.2 | 0.5 | 8.0 | 1 | 4.00 | m² | |
| 2 | 25하 | 바닥판 | 파손 및 철근노출 | | 0.1 | 0.3 | 1 | 0.03 | m² | |

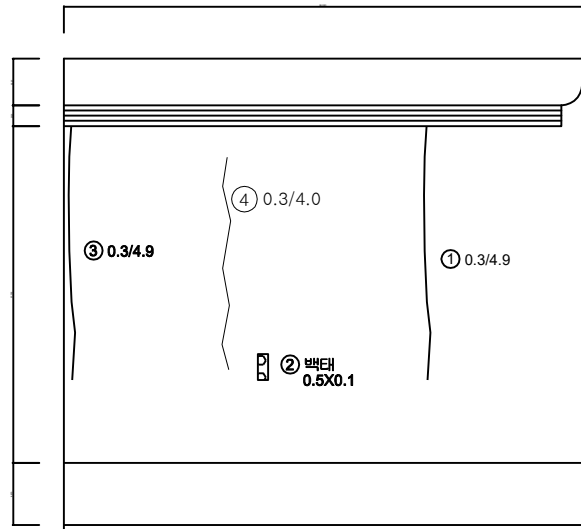
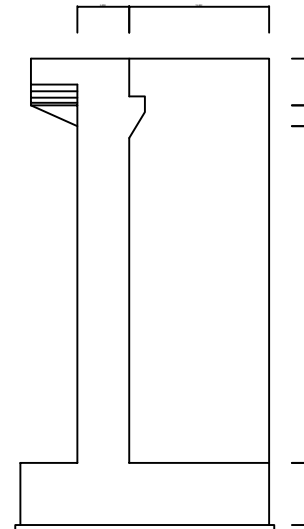
| 번호 | 구분 | 부재 | 손상내용 | 손상현황 | | | | | | 비고 |
|---|---|---|---|---|---|---|---|---|---|---|
| 1 | 24년 | 교대 | 균열(0.3mm이상) | 0.3 | 4.9 | | 1 | 4.90 | m | |
| 2 | 24년 | 교대 | 백태 | | 0.5 | 0.1 | 1 | 0.05 | m² | |
| 3 | 24년 | 교대 | 균열(0.3mm이상) | 0.3 | 4.9 | | 1 | 4.90 | m | |
| 4 | 25상 | 교대 | 균열(0.3mm이상) | 0.3 | 4.0 | | 1 | 4.00 | m | |

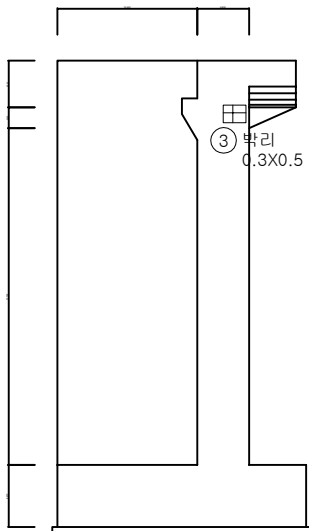
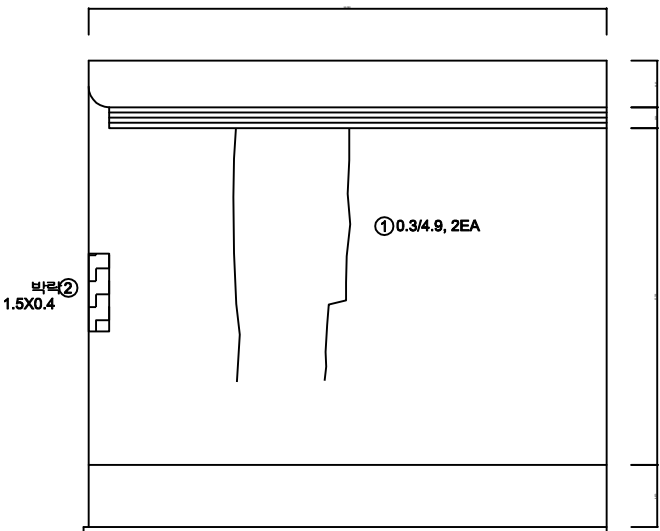
| 번호 | 구분 | 부재 | 손상내용 | 손상현황 | | | | | | 비고 |
|---|---|---|---|---|---|---|---|---|---|---|
| 1 | 24년 | 교대 | 균열(0.3mm이상) | 0.3 | 4.9 | | 2 | 9.80 | m | |
| 2 | 24년 | 교대 | 박박 | | 1.5 | 0.4 | 1 | 0.60 | m² | |
| 3 | 25하 | 교대 | 박리 | | 0.3 | 0.5 | 1 | 0.15 | m² | |

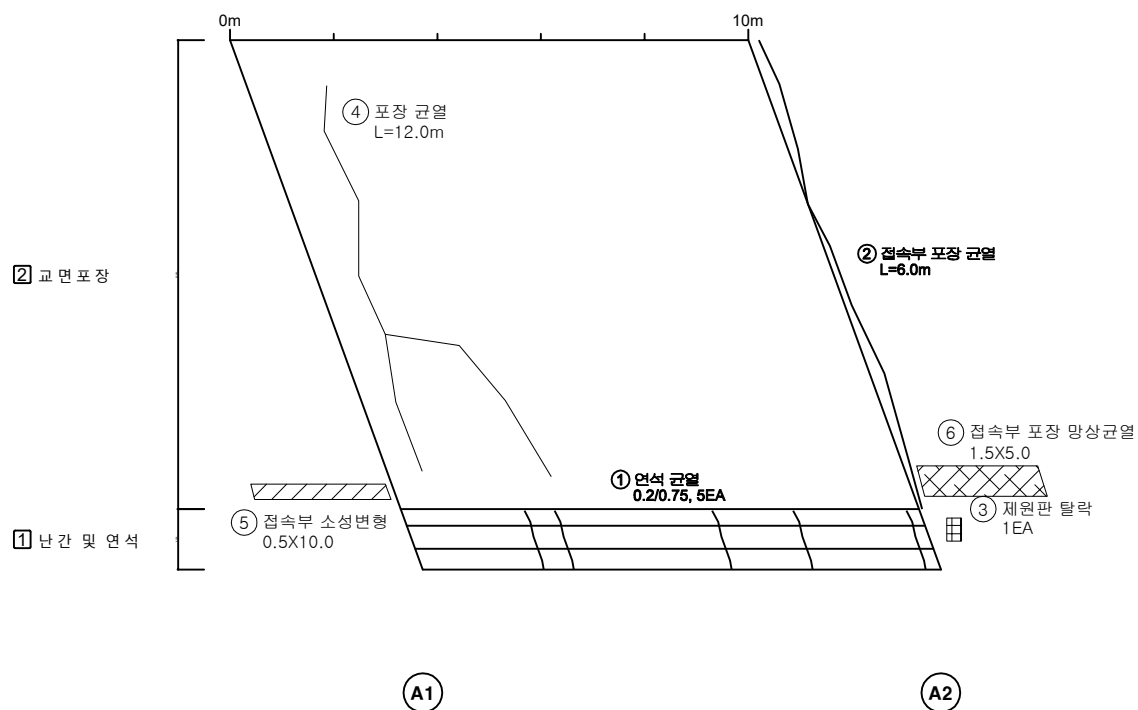
| 번호 | 구분 | 부재 | 손상내용 | 손상현황 | | | | | | 비 고 |
|---|---|---|---|---|---|---|---|---|---|---|
| 1 | 24년 | 방호벽 | 연석 균열 | 0.2 | 0.75 | | 5 | 3.75 | m | |
| 2 | 24년 | 교면포장 | 접속부 포장 균열 | | 6.0 | | 1 | 6.00 | m | |
| 3 | 25상 | 방호벽 | 재원판 탈락 | | | | 1 | 1.00 | EA | |
| 4 | 25하 | 교면포장 | 포장 균열 | | 12.0 | | 1 | 12.00 | m | |
| 5 | 25하 | 교면포장 | 접속부 소성변형 | | 0.5 | 10.0 | 1 | 5.00 | m² | |
| 6 | 25하 | 교면포장 | 접속부 포장 망상균열 | | 1.5 | 5.0 | 1 | 7.50 | m² | |

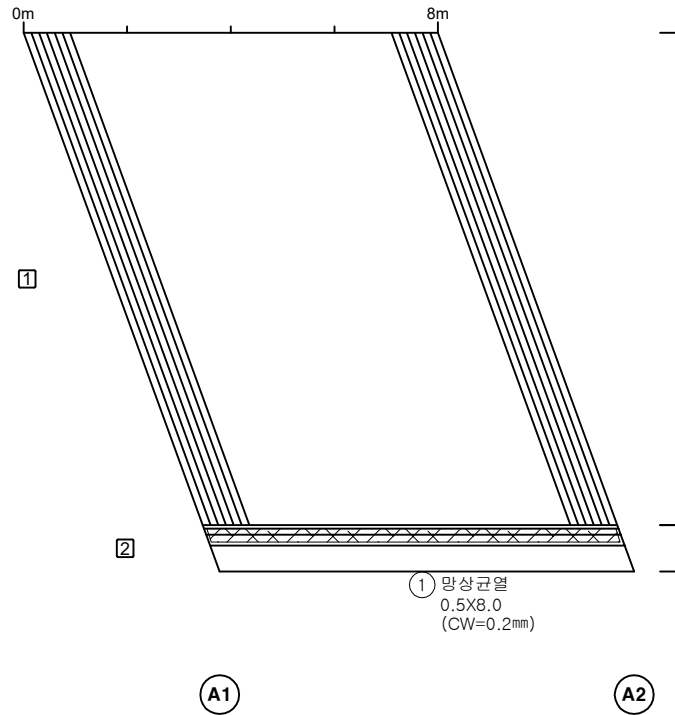
ID : 백록육교(여주방향) 바닥판하면 S1 외관조사망도

| 번호 | 구분 | 부재 | 손상내용 | 손상현황 | | | | | | 비고 |
|---|---|---|---|---|---|---|---|---|---|---|
| 1 | 25하 | 바닥판 | 망상균열 | 0.2 | 0.5 | 8.0 | 1 | 4.00 | m² | |

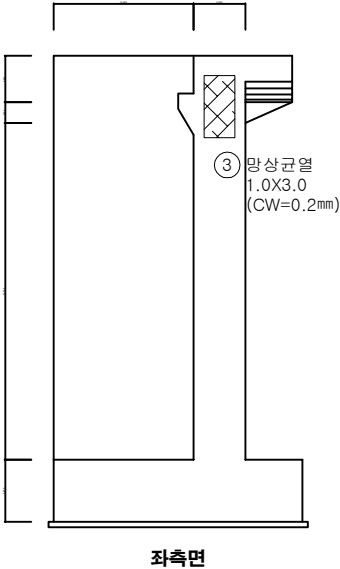
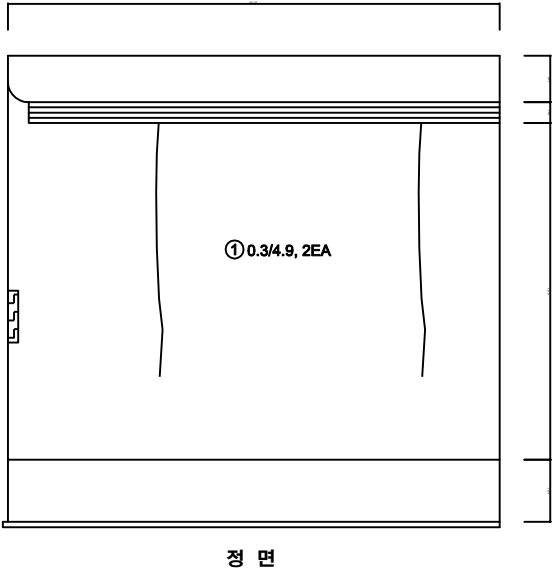
| 번호 | 구분 | 부재 | 손상내용 | 손상현황 | | | | | | 비고 |
|---|---|---|---|---|---|---|---|---|---|---|
| 1 | 24년 | 교대 | 균열(0.3mm이상) | 0.3 | 4.9 | | 2 | 9.80 | m | |
| 2 | 24년 | 교대 | 바리 | | 1.0 | 0.2 | 1 | 0.20 | m² | |
| 3 | 25하 | 교대 | 망상균열 | 0.2 | 1.0 | 3.0 | 1 | 3.00 | m² | |

② 바리 1.0X0.2

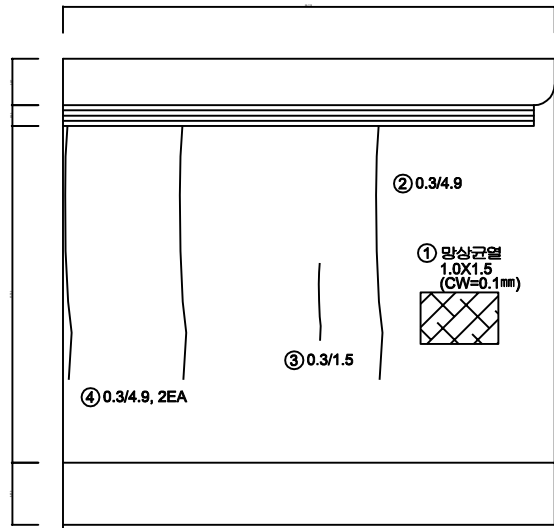
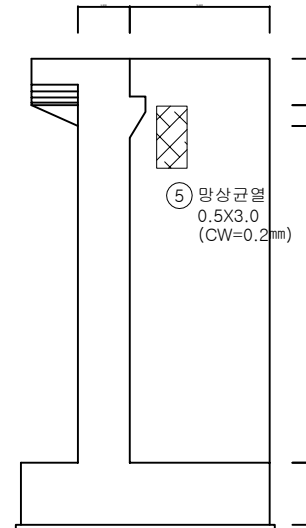
| 번호 | 구분 | 부재 | 손상내용 | 손상현황 | | | | | | 비 고 |
|---|---|---|---|---|---|---|---|---|---|---|
| 1 | 24년 | 교대 | 망상균열 | 0.1 | 1.0 | 1.5 | 1 | 1.50 | m² | |
| 2 | 24년 | 교대 | 균열(0.3mm이상) | 0.3 | 4.9 | | 1 | 4.90 | m | |
| 3 | 24년 | 교대 | 균열(0.3mm이상) | 0.3 | 1.5 | | 1 | 1.50 | m | |
| 4 | 24년 | 교대 | 균열(0.3mm이상) | 0.3 | 4.9 | | 2 | 9.80 | m | |
| 5 | 25하 | 교대 | 망상균열 | 0.2 | 0.5 | 3.0 | 1 | 1.50 | m² | |
