# 남양5배수지(5단계) - 1지 상부슬래브

2025년 화성시 상수도시설물(배수지, 가압장) 안전점검용역

경기도 화성시 맑은물사업소

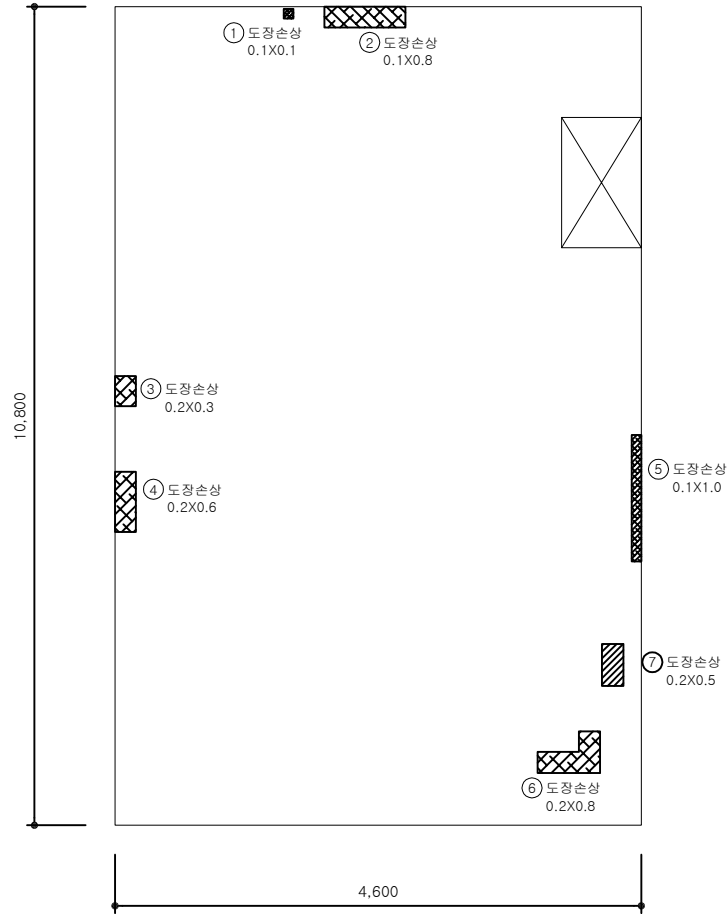
| 손상 집계표 | | 손상 크기 | | | | | 손상<br>수량 | 단위 | 비고 |
|---|---|---|---|---|---|---|---|---|---|
| No. 1 | 도장손상 | | 0.1 | 0.1 | | 1 | 0.01 | m <sup>2</sup> | 기존 |
| No. 2 | 도장손상 | | 0.1 | 0.8 | | 1 | 0.08 | m <sup>2</sup> | 기존 |
| No. 3 | 도장손상 | | 0.2 | 0.3 | | 1 | 0.06 | m <sup>2</sup> | 기존 |
| No. 4 | 도장손상 | | 0.2 | 0.6 | | 1 | 0.12 | m <sup>2</sup> | 기존 |
| No. 5 | 도장손상 | | 0.1 | 1.0 | | 1 | 0.10 | m <sup>2</sup> | 기존 |
| No. 6 | 도장손상 | | 0.2 | 0.8 | | 1 | 0.16 | m <sup>2</sup> | 기존 |
| No. 7 | 도장손상 | | 0.2 | 0.5 | | 1 | 0.10 | m <sup>2</sup> | 신규 |

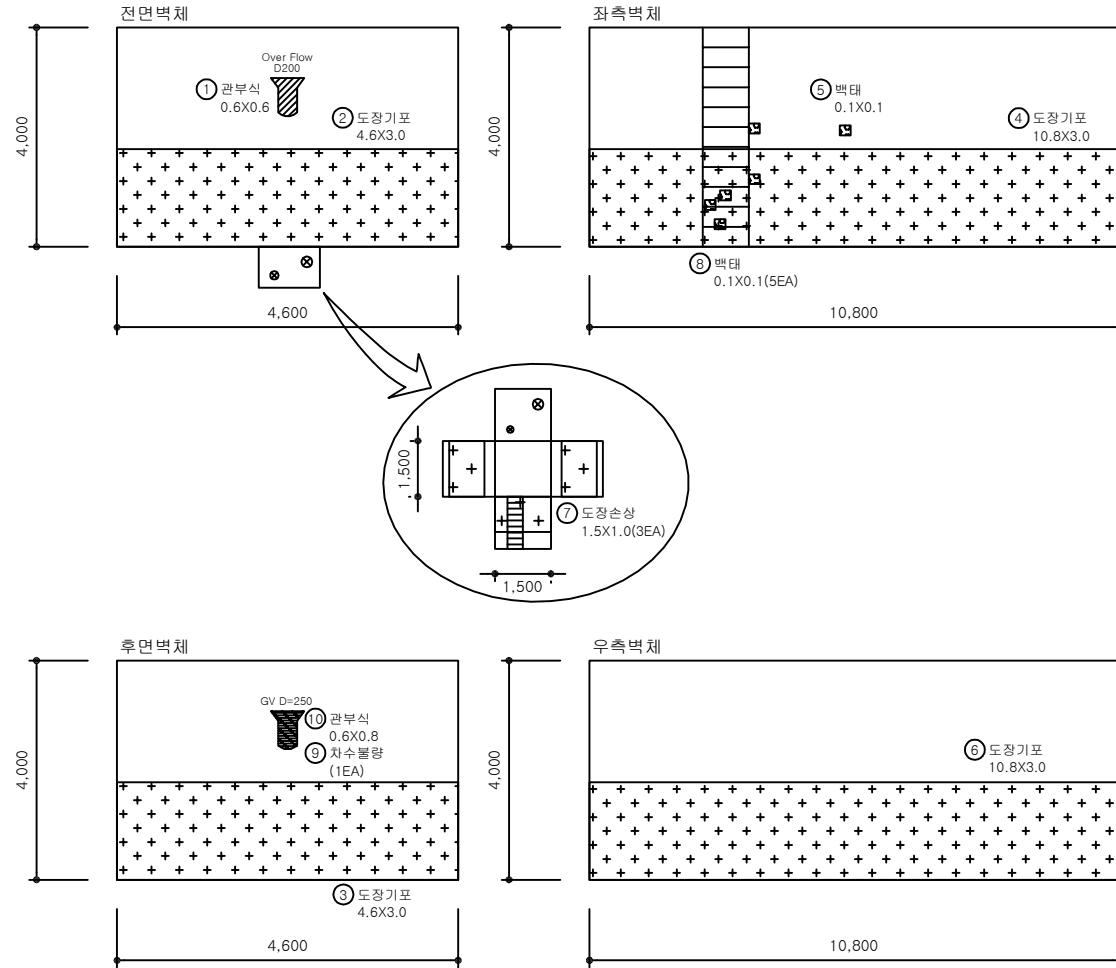
# 남양5배수지(5단계) - 1지 벽체

| 손상 집계 표 | | 손상 크기 | | | | | 손상 수량 | 단위 | 비고 |
|---|---|---|---|---|---|---|---|---|---|
| 1 | 관부식 | | 0.6 | 0.6 | | 1 | 0.36 | ㎡ | 기준 |
| 2 | 도장기포 | | 4.6 | 3.0 | | 1 | 13.8 | ㎡ | 기준 |
| 3 | 도장기포 | | 4.6 | 3.0 | | 1 | 13.8 | ㎡ | 기준 |
| 4 | 도장기포 | | 10.8 | 3.0 | | 1 | 32.4 | ㎡ | 기준 |
| 5 | 백태 | | 0.1 | 0.1 | | 1 | 0.01 | ㎡ | 기준 |
| 6 | 도장기포 | | 10.8 | 3.0 | | 1 | 32.4 | ㎡ | 기준 |
| 7 | 도장손상 | | 1.5 | 1.0 | | 3 | 4.50 | ㎡ | 기준 |
| 8 | 백태 | | 0.1 | 0.1 | | 5 | 0.05 | ㎡ | 기준 |
| 9 | 차수불량 | | | | | 1 | 1.00 | EA | 기준 |
| 10 | 관부식 | | 0.6 | 0.8 | | 1 | 0.48 | ㎡ | 기준 |

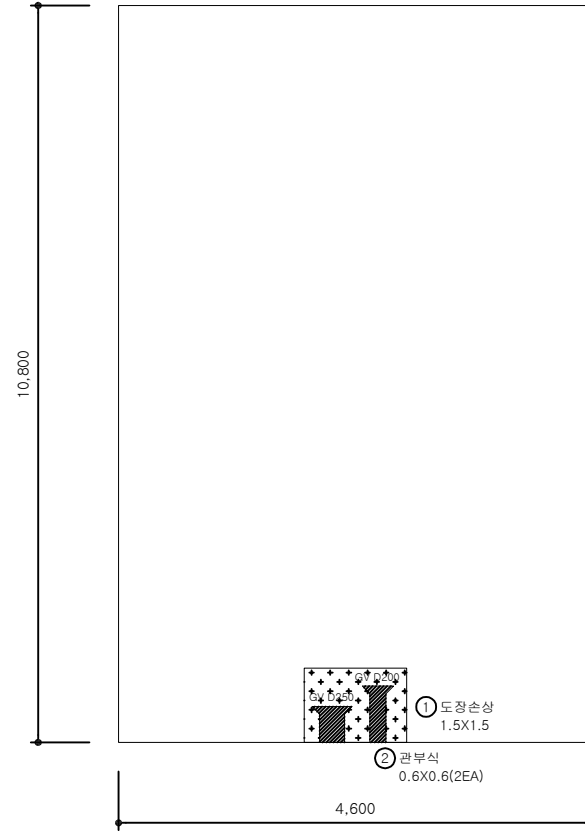
# 남양5배수지(5단계) - 1지 하부슬래브

| 손상 집계표 | | 손상 크기 | | | | | 손상<br>수량 | 단위 | 비고 |
|---|---|---|---|---|---|---|---|---|---|
| No. 1 | 도장손상 | | 1.5 | 1.5 | | 1 | 2.25 | m <sup>2</sup> | 기준 |
| No. 2 | 관부식 | | 0.6 | 0.6 | | 2 | 0.72 | m <sup>2</sup> | 기준 |

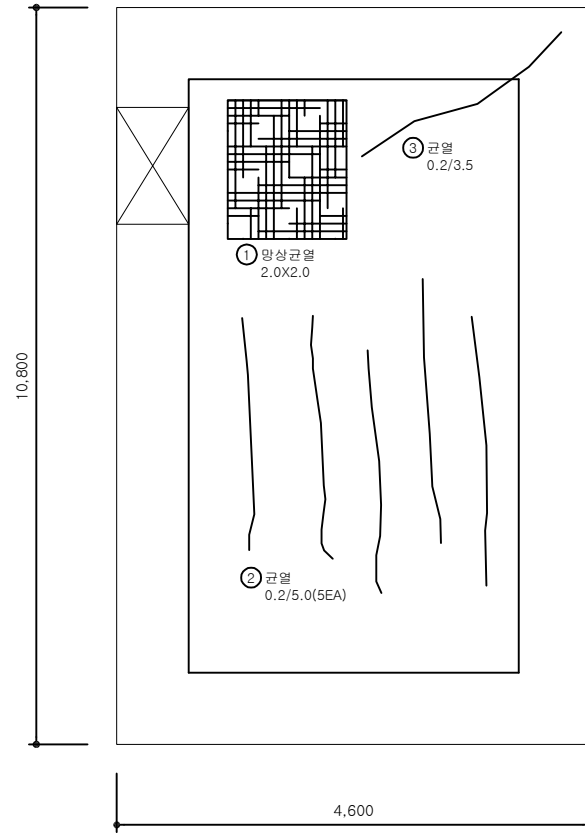
# 남양5배수지(5단계) - 2지 상부슬래브

| No. | 손상 내용 | 손상 크기 | | | | 손상<br>수량 | 단위 | 비고 |
|---|---|---|---|---|---|---|---|---|
| 1 | 망상균열 | | 2.0 | 2.0 | | 1 | 4.00 | m <sup>2</sup> 기존 |
| 2 | 균열 | 0.2 | | 5.0 | | 5 | 25.0 | m 기존 |
| 3 | 균열 | 0.2 | | 3.5 | | 1 | 3.50 | m 기존 |

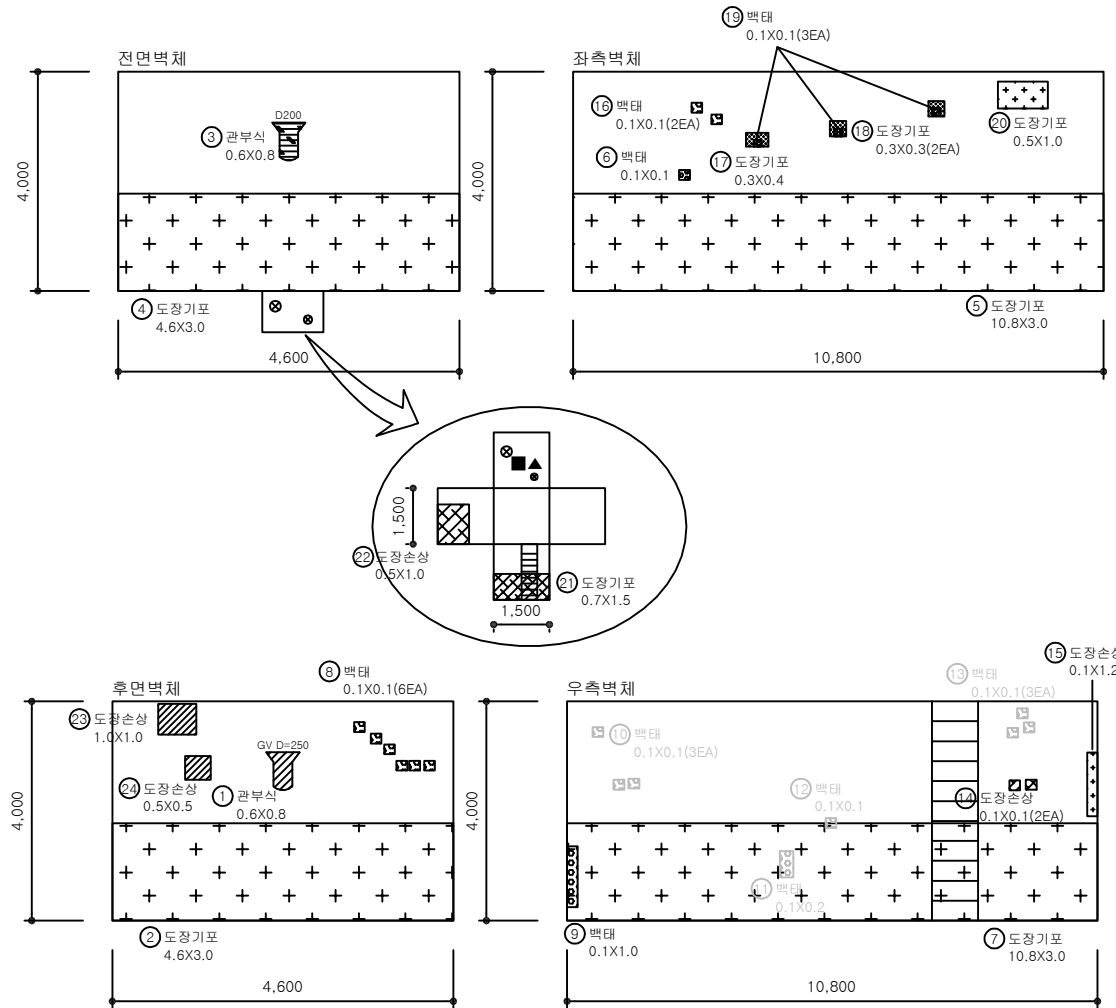
# 남양5배수지(5단계) - 2지 벽체

| 손상 집계 표 | | 손상 크기 | | | | | 손상<br>수량 | 단위 | 비고 |
|---|---|---|---|---|---|---|---|---|---|
| 1 | 관부식 | | 0.6 | 0.8 | | 1 | 0.48 | m <sup>2</sup> | 기준 |
| 2 | 도장기포 | | 4.6 | 3.0 | | 1 | 13.8 | m <sup>2</sup> | 기준 |
| 3 | 관부식 | | 0.6 | 0.8 | | 1 | 0.48 | m <sup>2</sup> | 기준 |
| 4 | 도장기포 | | 4.6 | 3.0 | | 1 | 13.8 | m <sup>2</sup> | 기준 |
| 5 | 도장기포 | | 10.8 | 3.0 | | 1 | 32.4 | m <sup>2</sup> | 기준 |
| 6 | 백태 | | 0.1 | 0.1 | | 1 | 0.01 | m <sup>2</sup> | 기준 |
| 7 | 도장기포 | | 10.8 | 3.0 | | 1 | 32.4 | m <sup>2</sup> | 기준 |
| 8 | 백태 | | 0.1 | 0.1 | | 6 | 0.06 | m <sup>2</sup> | 기준 |
| 9 | 백태 | | 0.1 | 1.0 | | 1 | 0.10 | m <sup>2</sup> | 기준 |
| 10 | 백태 | | 0.1 | 0.1 | | 3 | 0.03 | m <sup>2</sup> | 보수 |
| 11 | 백태 | | 0.1 | 0.2 | | 1 | 0.02 | m <sup>2</sup> | 보수 |
| 12 | 백태 | | 0.1 | 0.1 | | 1 | 0.01 | m <sup>2</sup> | 보수 |
| 13 | 백태 | | 0.1 | 0.1 | | 3 | 0.03 | m <sup>2</sup> | 보수 |
| 14 | 도장손상 | | 0.1 | 0.1 | | 2 | 0.02 | m <sup>2</sup> | 기준 |
| 15 | 도장손상 | | 0.1 | 1.2 | | 1 | 0.12 | m <sup>2</sup> | 기준 |
| 16 | 백태 | | 0.1 | 0.1 | | 2 | 0.02 | m <sup>2</sup> | 기준 |
| 17 | 도장기포 | | 0.3 | 0.4 | | 1 | 0.12 | m <sup>2</sup> | 기준 |
| 18 | 도장기포 | | 0.3 | 0.3 | | 2 | 0.18 | m <sup>2</sup> | 기준 |
| 19 | 백태 | | 0.1 | 0.1 | | 3 | 0.03 | m <sup>2</sup> | 기준 |
| 20 | 도장기포 | | 0.5 | 1.0 | | 1 | 0.50 | m <sup>2</sup> | 기준 |
| 21 | 도장기포 | | 0.7 | 1.5 | | 1 | 1.05 | m <sup>2</sup> | 기준 |
| 22 | 도장손상 | | 0.5 | 1.0 | | 1 | 0.50 | m <sup>2</sup> | 기준 |
| 23 | 도장손상 | | 1.0 | 1.0 | | 1 | 1.00 | m <sup>2</sup> | 신규 |
| 24 | 도장손상 | | 0.5 | 0.5 | | 1 | 0.25 | m <sup>2</sup> | 신규 |

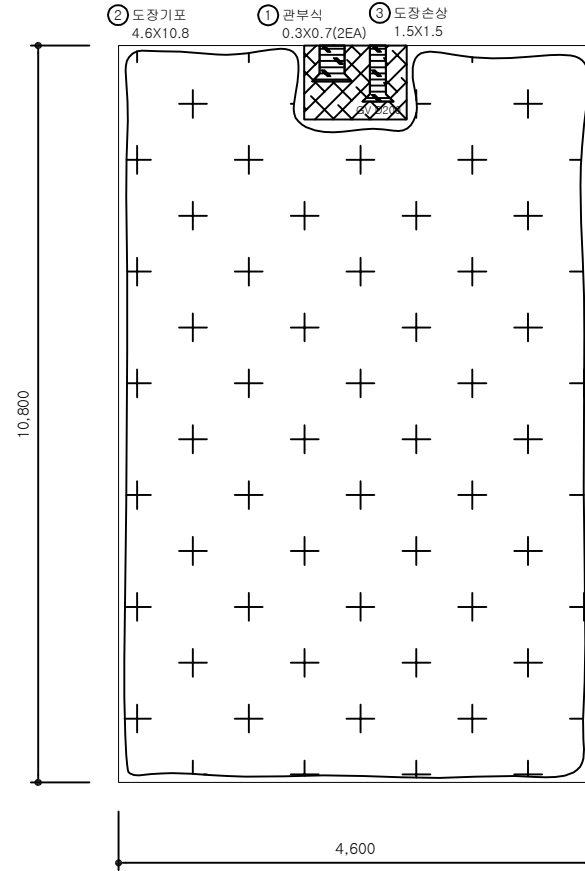
# 남양5배수지(5단계) - 2지 하부슬래브

| 손상 집계표 | | 손상 크기 | | | | | 손상<br>수량 | 단위 | 비고 |
|---|---|---|---|---|---|---|---|---|---|
| 1 | 관부식 | | 0.3 | 0.7 | | 2 | 0.42 | m <sup>2</sup> | 기존 |
| 2 | 도정기포 | | 4.6 | 10.8 | | 1 | 49.68 | m <sup>2</sup> | 기존 |
| 3 | 도정손상 | | 1.5 | 1.5 | | 1 | 2.25 | m <sup>2</sup> | 기존 |

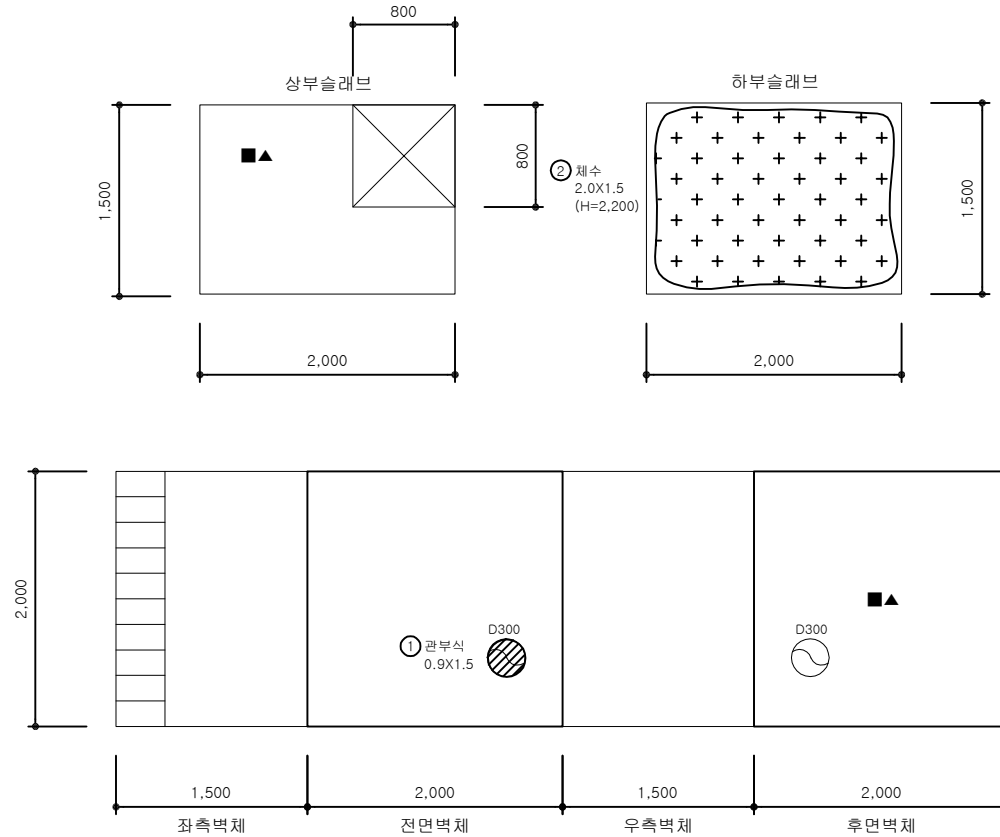
# 남양5배수지(5단계) - 1지 유입밸브실

| 손상 집계 표 | | 손상 크기 | | | | | 손상<br>수량 | 단위 | 비고 |
|---|---|---|---|---|---|---|---|---|---|
| 1 | 관부식 | | 0.9 | 1.5 | | 1 | 1.35 | m <sup>2</sup> | 기준 |
| 2 | 제수 | | 2.0 | 1.5 | H=2,200 | 1 | 3.00 | m <sup>2</sup> | 기준 |

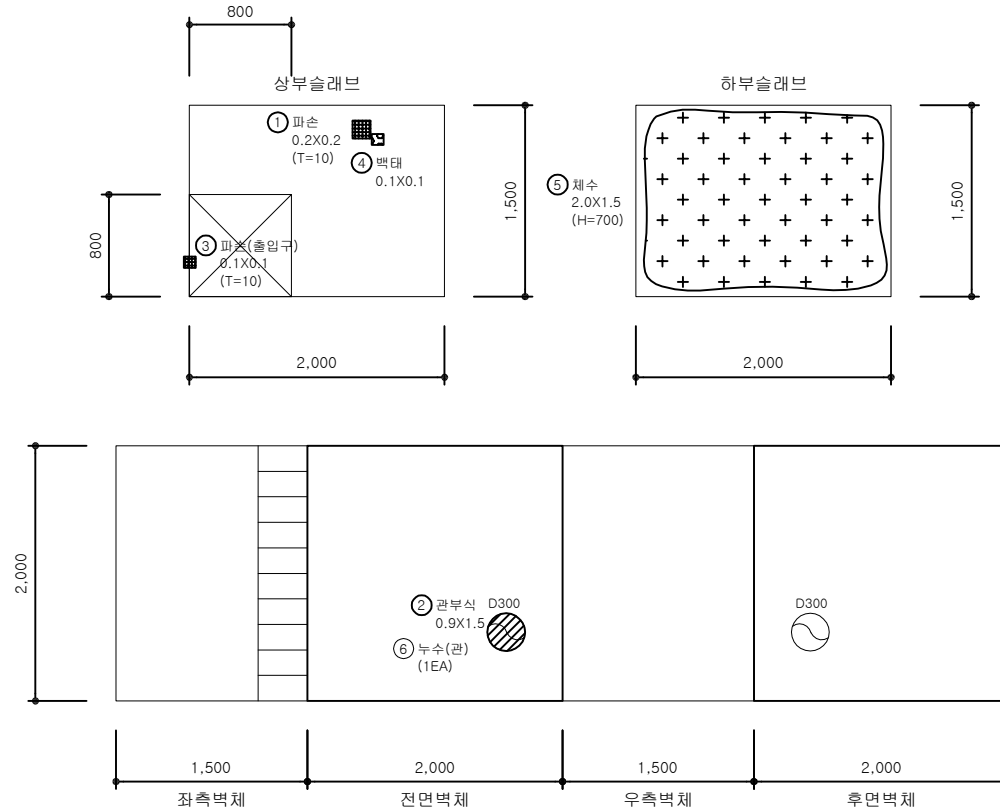
# 남양5배수지(5단계) - 2지 유입밸브실

| 손상 집계 표 | | 손상 크기 | | | | | 손상<br>수량 | 단위 | 비고 |
|---|---|---|---|---|---|---|---|---|---|
| 1 | 파손 | | 0.2 | 0.2 | 10 | 1 | 0.04 | m² | 기준 |
| 2 | 관부식 | | 0.9 | 1.5 | | 1 | 1.35 | m² | 기준 |
| 3 | 파손(출입구) | | 0.1 | 0.1 | 10 | 1 | 0.01 | m² | 기준 |
| 4 | 백태 | | 0.1 | 0.1 | | 1 | 0.01 | m² | 기준 |
| 5 | 채수 | | 2.0 | 1.5 | 700 | 1 | 3.00 | m² | 기준 |
| 6 | 누수(관) | | | | | 1 | 1.00 | EA | 기준 |

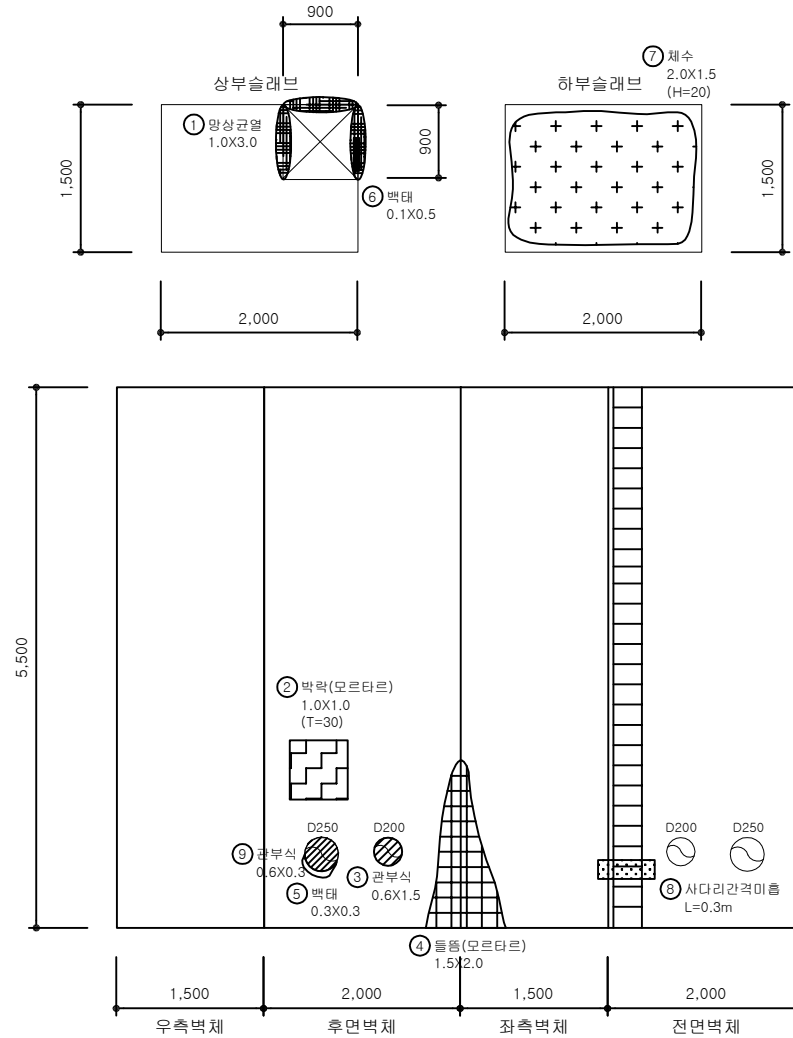
# 남양5배수지(5단계) - 1지 유출밸브실

| 손상 집계 표 | | 손상 크기 | | | | | 손상 수량 | 단위 | 비고 |
|---|---|---|---|---|---|---|---|---|---|
| 1 | 망상균열 | | 1.0 | 3.0 | | 1 | 3.00 | m <sup>2</sup> | 기준 |
| 2 | 박락(모르타르) | | 1.0 | 1.0 | 30 | 1 | 1.00 | m <sup>2</sup> | 기준 |
| 3 | 관부식 | | 0.6 | 1.5 | | 1 | 0.90 | m <sup>2</sup> | 기준 |
| 4 | 돌출(모르타르) | | 1.5 | 2.0 | | 1 | 3.00 | m <sup>2</sup> | 기준 |
| 5 | 백태 | | 0.3 | 0.3 | | 1 | 0.09 | m <sup>2</sup> | 기준 |
| 6 | 백태 | | 0.1 | 0.5 | | 1 | 0.05 | m <sup>2</sup> | 기준 |
| 7 | 채수 | | 2.0 | 1.5 | 20 | 1 | 3.00 | m <sup>2</sup> | 기준 |
| 8 | 사다리간격미흡 | | | 0.3 | | 1 | 0.30 | m | 기준 |
| 9 | 관부식 | | 0.6 | 0.3 | | 1 | 0.18 | m <sup>2</sup> | 신규 |

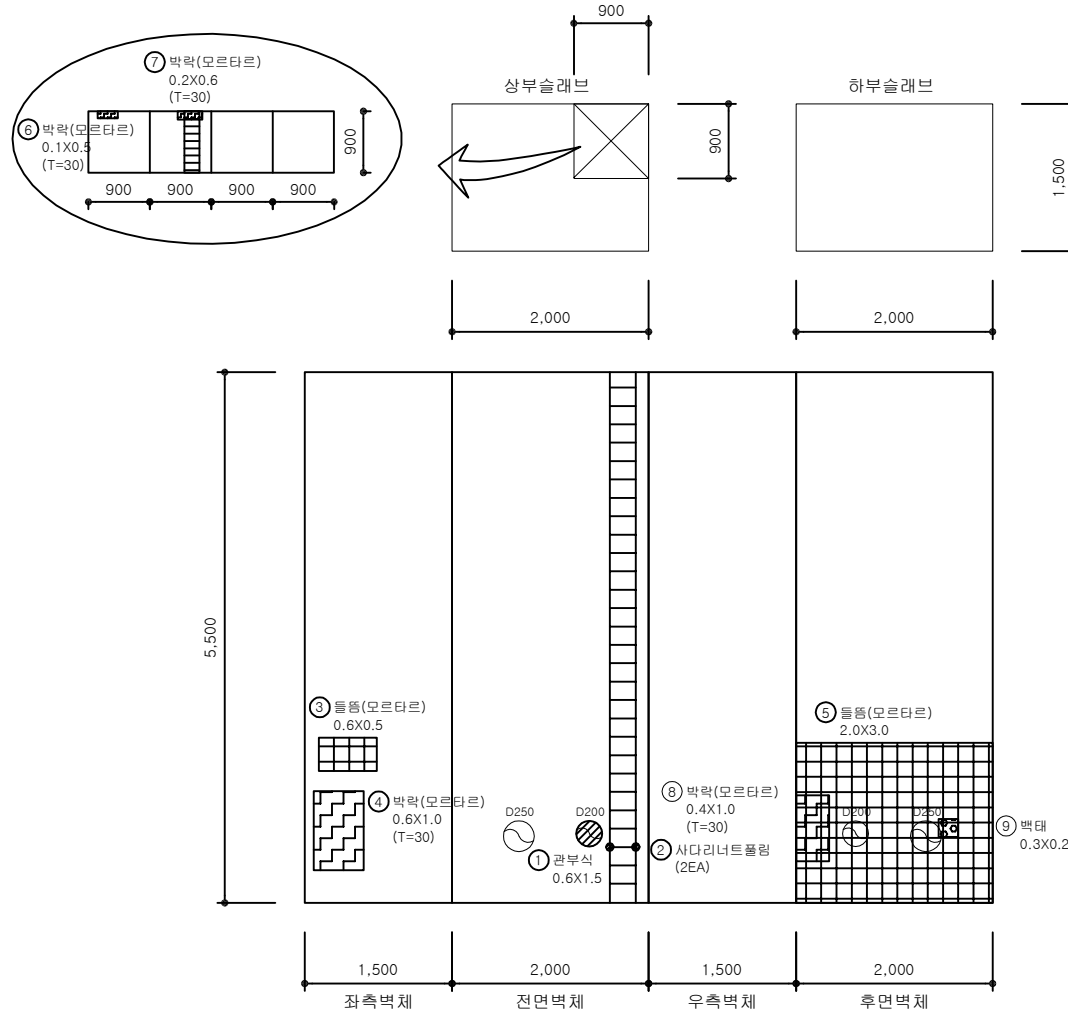
# 남양5배수지(5단계) - 2지 유출밸브실

| 손상 집계 표 | | 손상 크기 | | | | | 손상<br>수량 | 단위 | 비고 |
|---|---|---|---|---|---|---|---|---|---|
| 1 | 관부식 | | 0.6 | 1.5 | | 1 | 0.90 | m <sup>2</sup> | 기준 |
| 2 | 사다리너트풀림 | | | | | 2 | 2.00 | EA | 기준 |
| 3 | 돌뿔(모르타르) | | 0.6 | 0.5 | | 1 | 0.30 | m <sup>2</sup> | 기준 |
| 4 | 박락(모르타르) | | 0.6 | 1.0 | 30 | 1 | 0.60 | m <sup>2</sup> | 기준 |
| 5 | 돌뿔(모르타르) | | 2.0 | 3.0 | | 1 | 6.00 | m <sup>2</sup> | 기준 |
| 6 | 박락(모르타르) | | 0.1 | 0.5 | 30 | 1 | 0.05 | m <sup>2</sup> | 기준 |
| 7 | 박락(모르타르) | | 0.2 | 0.6 | 30 | 1 | 0.12 | m <sup>2</sup> | 기준 |
| 8 | 박락(모르타르) | | 0.4 | 1.0 | 30 | 1 | 0.40 | m <sup>2</sup> | 기준 |
| 9 | 백태 | | 0.3 | 0.2 | | 1 | 0.06 | m <sup>2</sup> | 신규 |

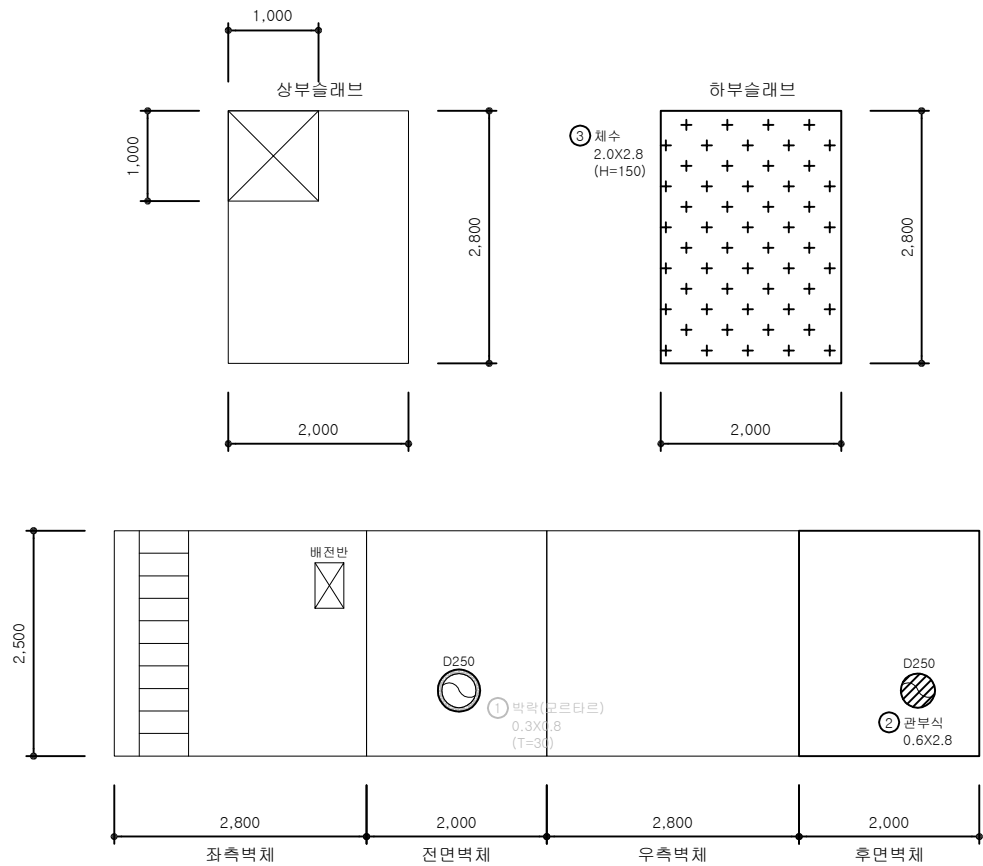
남양5배수지(5단계) - 유량계실

| No. | 손상 내용 | 손상 크기 | | | | | 손상 수량 | 단위 | 비고 |
|---|---|---|---|---|---|---|---|---|---|
| 1 | 박락(모르타르) | | 0.3 | 0.8 | 30 | 1 | 0.24 | ㎡ | 보수 |
| 2 | 관부식 | | 0.6 | 2.8 | | 1 | 1.68 | ㎡ | 기준 |
| 3 | 체수 | | 2.0 | 2.8 | 150 | 1 | 5.60 | ㎡ | 기준 |

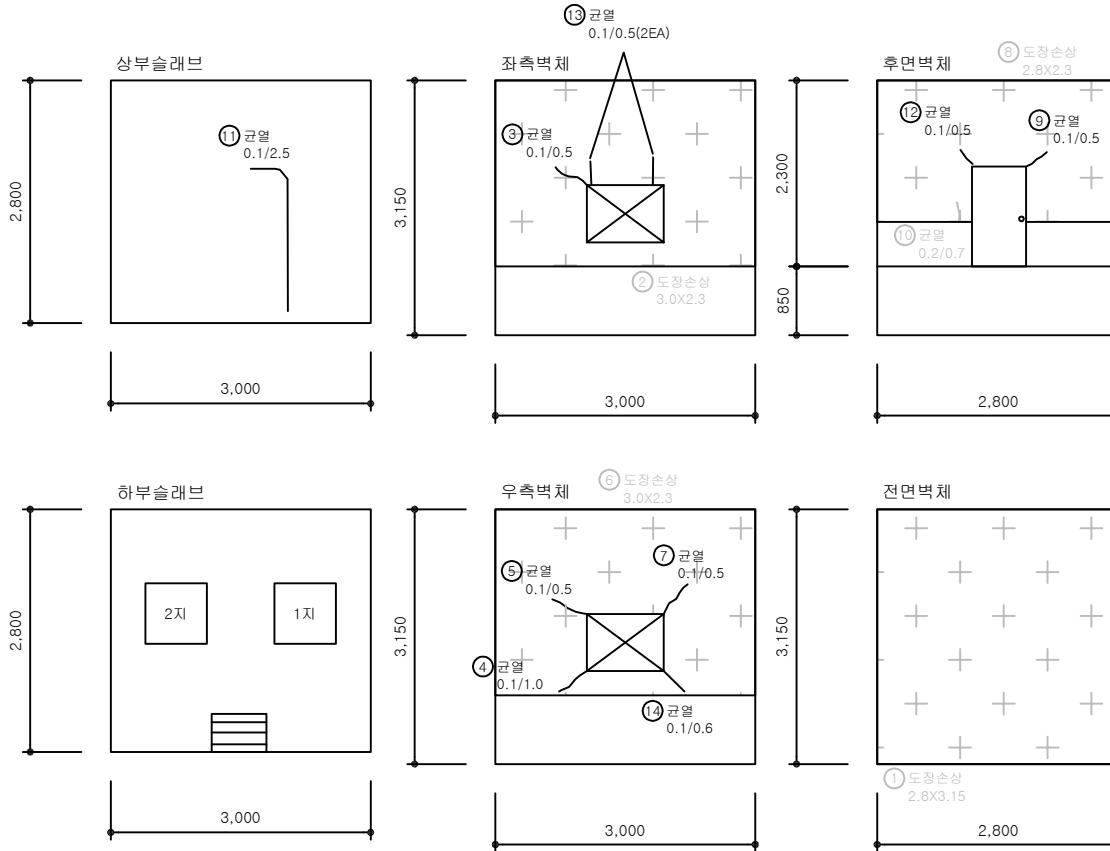
# 남양5배수지(5단계) - 검수실(내부)

| No. | 손상 내용 | 손상 크기 | | | | | 손상<br>수량 | 단위 | 비고 |
|---|---|---|---|---|---|---|---|---|---|
| 1 | 도장손상 | | 2.8 | 3.15 | | 1 | 8.82 | m <sup>2</sup> | 보수 |
| 2 | 도장손상 | | 3.0 | 2.3 | | 1 | 6.90 | m <sup>2</sup> | 보수 |
| 3 | 균열 | 0.1 | | 0.5 | | 1 | 0.50 | m | 기준 |
| 4 | 균열 | 0.1 | | 1.0 | | 1 | 1.00 | m | 기준 |
| 5 | 균열 | 0.1 | | 0.5 | | 1 | 0.50 | m | 기준 |
| 6 | 도장손상 | | 3.0 | 2.3 | | 1 | 6.90 | m <sup>2</sup> | 보수 |
| 7 | 균열 | 0.1 | | 0.5 | | 1 | 0.50 | m | 기준 |
| 8 | 도장손상 | | 2.8 | 2.3 | | 1 | 6.44 | m <sup>2</sup> | 보수 |
| 9 | 균열 | 0.1 | | 0.5 | | 1 | 0.50 | m | 기준 |
| 10 | 균열 | 0.2 | | 0.7 | | 1 | 0.70 | m | 보수 |
| 11 | 균열 | 0.1 | | 2.5 | | 1 | 2.50 | m | 기준 |
| 12 | 균열 | 0.1 | | 0.5 | | 1 | 0.50 | m | 기준 |
| 13 | 균열 | 0.1 | | 0.5 | | 2 | 1.00 | m | 기준 |
| 14 | 균열 | 0.1 | | 0.6 | | 1 | 0.60 | m | 기준 |

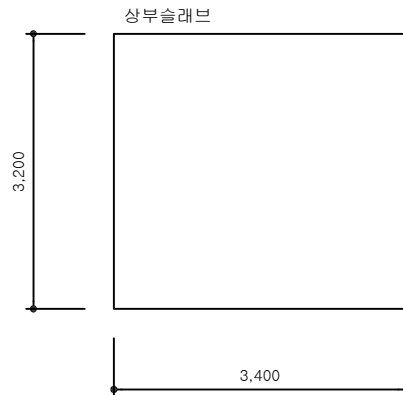
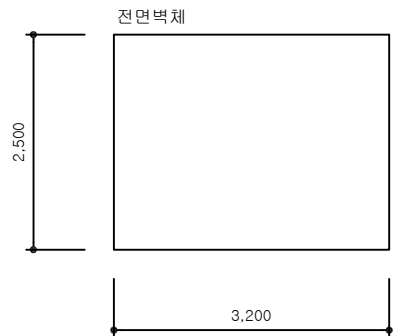
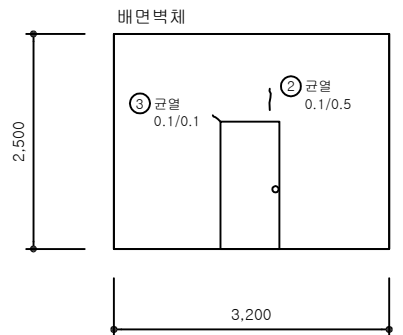
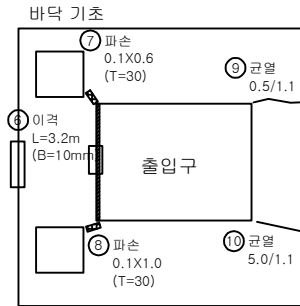
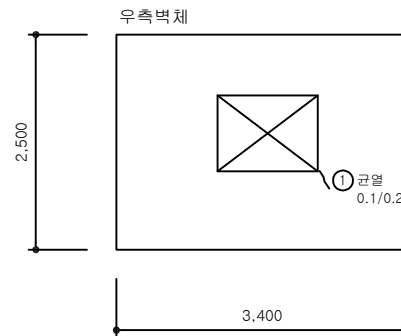
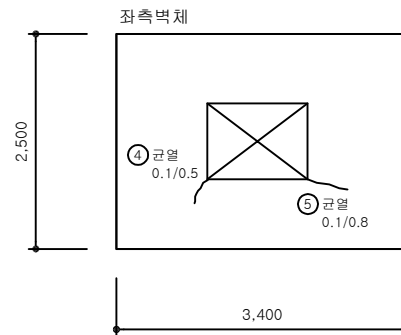
# 남양5배수지(5단계) - 검수실(외부)

| No. | 손상 내용 | 손상 크기 | | | | | 손상 수량 | 단위 | 비고 |
|---|---|---|---|---|---|---|---|---|---|
| 1 | 균열 | 0.1 | | 0.2 | | 1 | 0.20 | m | 기준 |
| 2 | 균열 | 0.1 | | 0.5 | | 1 | 0.50 | m | 기준 |
| 3 | 균열 | 0.1 | | 0.1 | | 1 | 0.10 | m | 기준 |
| 4 | 균열 | 0.1 | | 0.5 | | 1 | 0.50 | m | 기준 |
| 5 | 균열 | 0.1 | | 0.8 | | 1 | 0.80 | m | 기준 |
| 6 | 이격 | 10.0 | | 3.2 | | 1 | 3.20 | m | 기준 |
| 7 | 파손 | | 0.1 | 0.6 | 30 | 1 | 0.06 | m <sup>2</sup> | 기준 |
| 8 | 파손 | | 0.1 | 1.0 | 30 | 1 | 0.10 | m <sup>2</sup> | 기준 |
| 9 | 균열 | 0.5 | | 1.1 | | 1 | 1.10 | m | 기준 |
| 10 | 균열 | 5.0 | | 1.1 | | 1 | 1.10 | m | 기준 |

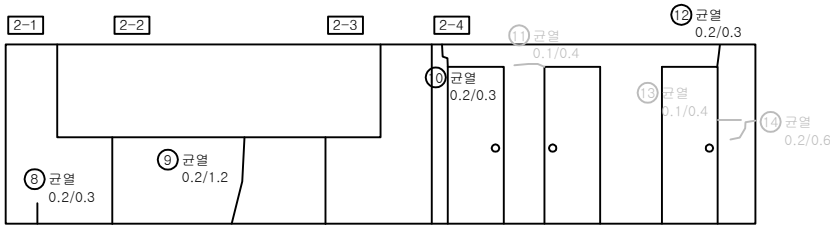
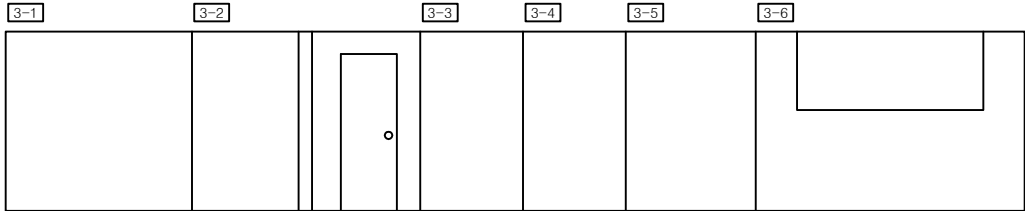
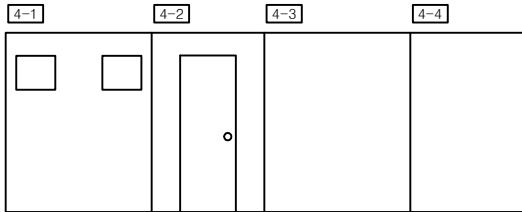
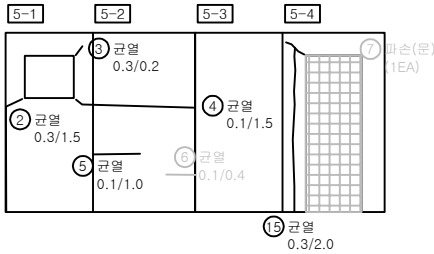
남양5배수지(5단계) - 기타건축물(전기실 및 관리동) 내부

| No. | 손상 내용 | 손상 크기 | | | | | 손상 수량 | 단위 | 비고 |
|---|---|---|---|---|---|---|---|---|---|
| 1 | 균열 | 0.2 | | 0.3 | | 1 | 0.30 | m | 기준 |
| 2 | 균열 | 0.3 | | 1.5 | | 1 | 1.50 | m | 기준 |
| 3 | 균열 | 0.3 | | 0.2 | | 1 | 0.20 | m | 기준 |
| 4 | 균열 | 0.1 | | 1.5 | | 1 | 1.50 | m | 기준 |
| 5 | 균열 | 0.1 | | 1.0 | | 1 | 1.00 | m | 기준 |
| 6 | 균열 | 0.1 | | 0.4 | | 1 | 0.40 | m | 보수 |
| 7 | 파손(문) | | | | | 1 | 1.00 | EA | 보수 |
| 8 | 균열 | 0.2 | | 0.3 | | 1 | 0.30 | m | 기준 |
| 9 | 균열 | 0.2 | | 1.2 | | 1 | 1.20 | m | 기준 |
| 10 | 균열 | 0.2 | | 0.3 | | 1 | 0.30 | m | 기준 |
| 11 | 균열 | 0.1 | | 0.4 | | 1 | 0.40 | m | 보수 |
| 12 | 균열 | 0.2 | | 0.3 | | 1 | 0.30 | m | 기준 |
| 13 | 균열 | 0.1 | | 0.4 | | 1 | 0.40 | m | 보수 |
| 14 | 균열 | 0.2 | | 0.6 | | 1 | 0.60 | m | 보수 |
| 15 | 균열 | 0.3 | | 2.0 | | 1 | 2.00 | m | 신규 |

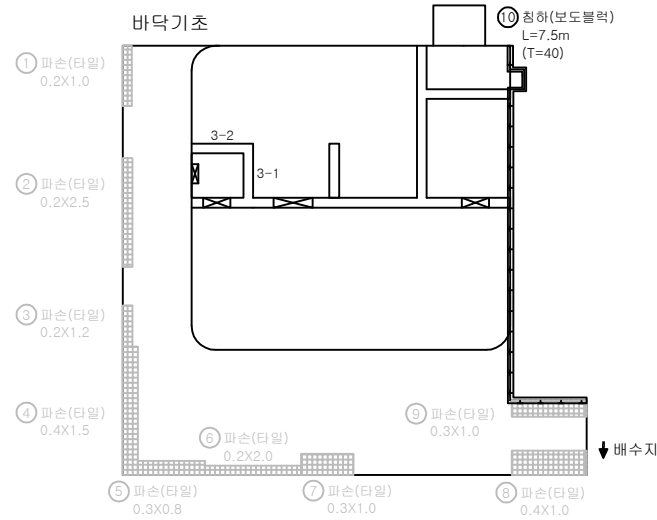
# 남양5배수지(5단계) - 기타건축물(전기실 및 관리동) 외부

| No. | 손상 내용 | 손상 크기 | | | | | 손상 수량 | 단위 | 비고 |
|---|---|---|---|---|---|---|---|---|---|
| 1 | 파손(타일) | | 0.2 | 1.0 | | 1 | 0.20 | m <sup>2</sup> | 보수 |
| 2 | 파손(타일) | | 0.2 | 2.5 | | 1 | 0.50 | m <sup>2</sup> | 보수 |
| 3 | 파손(타일) | | 0.2 | 1.2 | | 1 | 0.24 | m <sup>2</sup> | 보수 |
| 4 | 파손(타일) | | 0.4 | 1.5 | | 1 | 0.60 | m <sup>2</sup> | 보수 |
| 5 | 파손(타일) | | 0.3 | 0.8 | | 1 | 0.24 | m <sup>2</sup> | 보수 |
| 6 | 파손(타일) | | 0.2 | 2.0 | | 1 | 0.40 | m <sup>2</sup> | 보수 |
| 7 | 파손(타일) | | 0.3 | 1.0 | | 1 | 0.30 | m <sup>2</sup> | 보수 |
| 8 | 파손(타일) | | 0.4 | 1.0 | | 1 | 0.40 | m <sup>2</sup> | 보수 |
| 9 | 파손(타일) | | 0.3 | 1.0 | | 1 | 0.30 | m <sup>2</sup> | 보수 |
| 10 | 침하(보도블럭) | | | 7.5 | 40 | 1 | 7.50 | m | 기준 |
