남양5배수지(현대) - 1지 상부슬래브

2025년 화성시 상수도시설물(배수지, 가압장) 안전점검용역

경기도 화성시 맑은물사업소

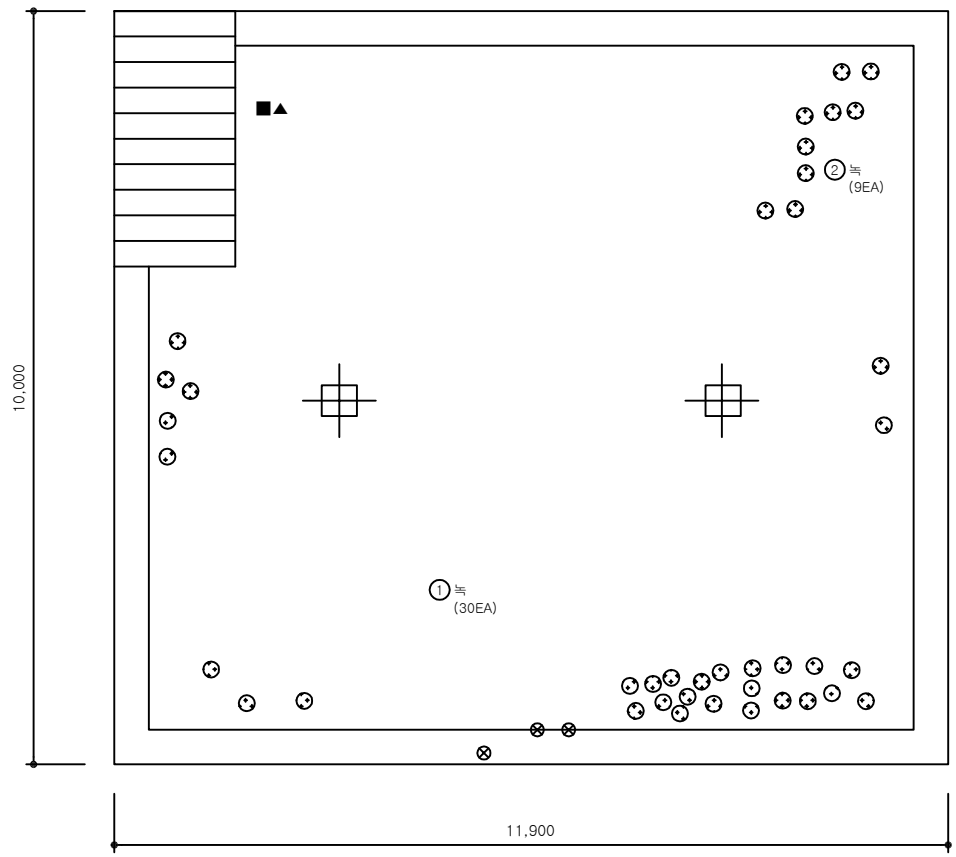
| No. | 손상 내용 | 손상 크기 | | | | | 손상<br>수량 | 단위 | 비고 |
|---|---|---|---|---|---|---|---|---|---|
| 1 | 균열 | | | | | 30 | 30.0 | EA | 기준 |
| 2 | 균열 | | | | | 9 | 9.00 | EA | 기준 |

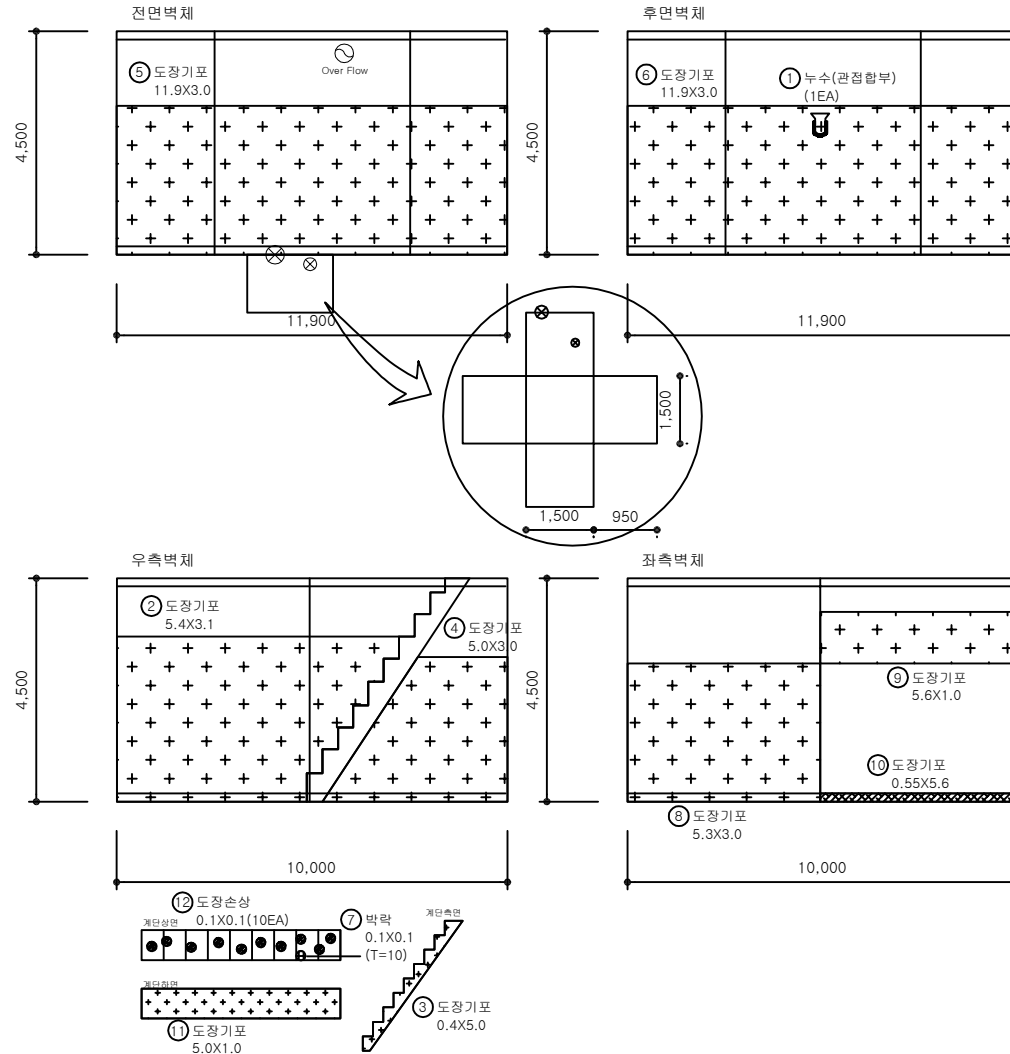
# 남양5배수지(현대) - 1지 벽체

| No. | 손상 내용 | 손상 크기 | | | | | 손상 수량 | 단위 | 비고 |
|---|---|---|---|---|---|---|---|---|---|
| 1 | 누수(관절합부) | | | | | 1 | 1.00 | EA | 기준 |
| 2 | 도장기포 | | 5.4 | 3.1 | | 1 | 16.74 | m² | 기준 |
| 3 | 도장기포 | | 0.4 | 5.0 | | 1 | 2.00 | m² | 기준 |
| 4 | 도장기포 | | 5.0 | 3.0 | | 1 | 15.0 | m² | 기준 |
| 5 | 도장기포 | | 11.9 | 3.0 | | 1 | 35.7 | m² | 기준 |
| 6 | 도장기포 | | 11.9 | 3.0 | | 1 | 35.7 | m² | 기준 |
| 7 | 박락 | | 0.1 | 0.1 | 10 | 1 | 0.01 | m² | 기준 |
| 8 | 도장기포 | | 5.3 | 3.0 | | 1 | 15.9 | m² | 기준 |
| 9 | 도장기포 | | 5.6 | 1.0 | | 1 | 5.60 | m² | 기준 |
| 10 | 도장기포 | | 0.55 | 5.6 | | 1 | 3.08 | m² | 기준 |
| 11 | 도장기포 | | 5.0 | 1.0 | | 1 | 5.00 | m² | 기준 |
| 12 | 도장손상 | | 0.1 | 0.1 | | 10 | 0.10 | m² | 기준 |

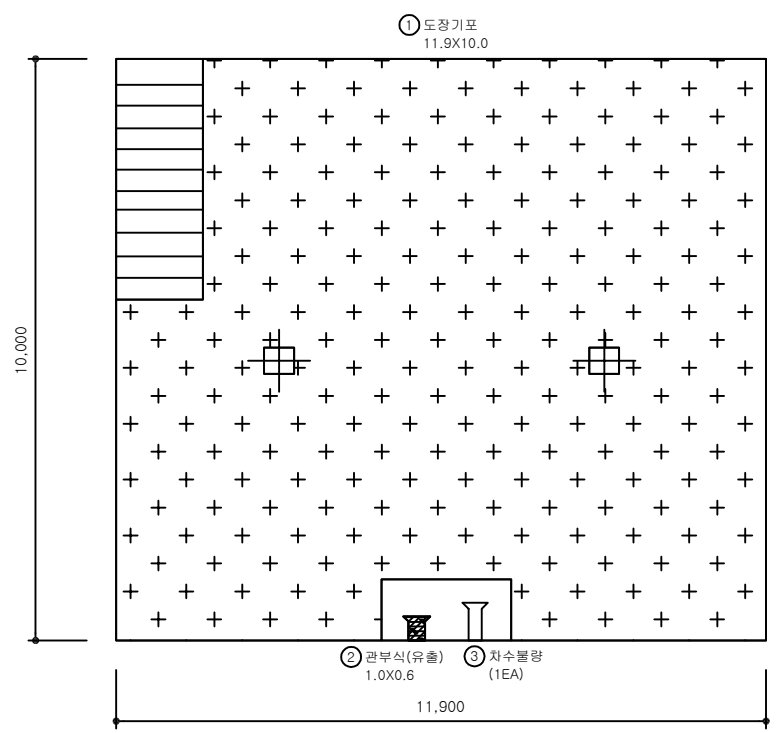
# 남양5배수지(현대) - 1지 하부슬래브

| No. | 손상 내용 | 손상 크기 | | | | 손상 수량 | 단위 | 비고 |
|---|---|---|---|---|---|---|---|---|
| 1 | 도장기포 | | 11.9 | 10.0 | | 1 | 119.0 | ㎡ 기준 |
| 2 | 관부식(유출) | | 1.0 | 0.6 | | 1 | 0.60 | ㎡ 기준 |
| 3 | 차수불량 | | | | | 1 | 1.00 | EA 기준 |

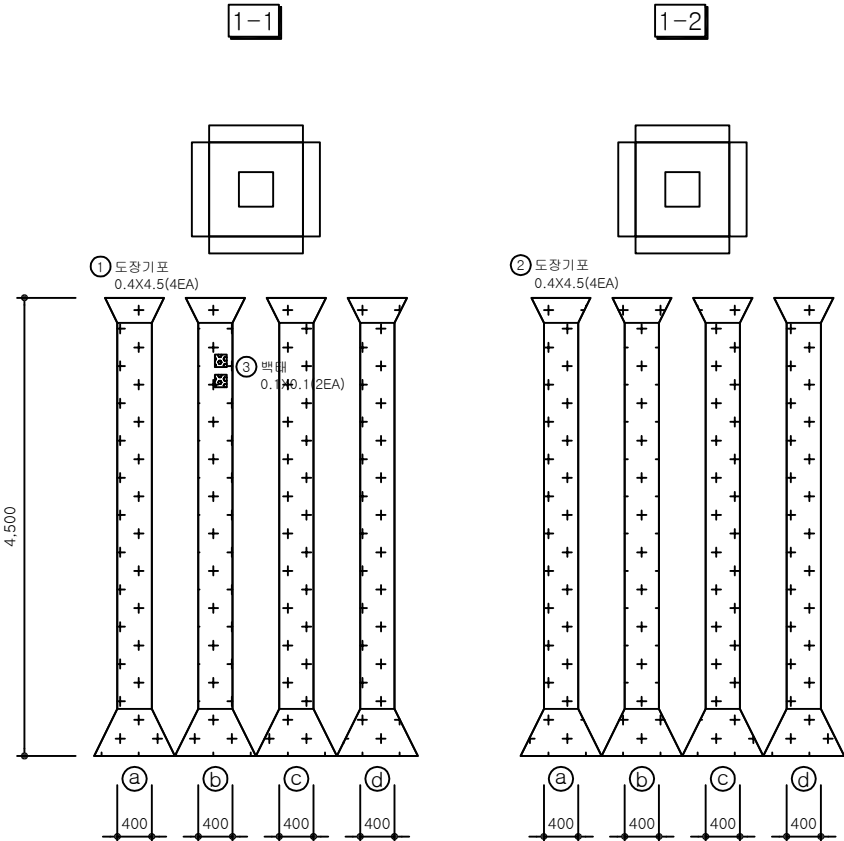
남양5배수지(현대) - 1지 기둥

| 손상 집계표 | | 손상 크기 | | | | | 손상 수량 | 단위 | 비고 |
|---|---|---|---|---|---|---|---|---|---|
| 1 | 도장기포 | | 0.4 | 4.5 | | 4 | 7.20 | m <sup>2</sup> | 기준 |
| 2 | 도장기포 | | 0.4 | 1.5 | | 4 | 2.40 | m <sup>2</sup> | 기준 |
| 3 | 백태 | | 0.1 | 0.1 | | 2 | 0.02 | m <sup>2</sup> | 기준 |

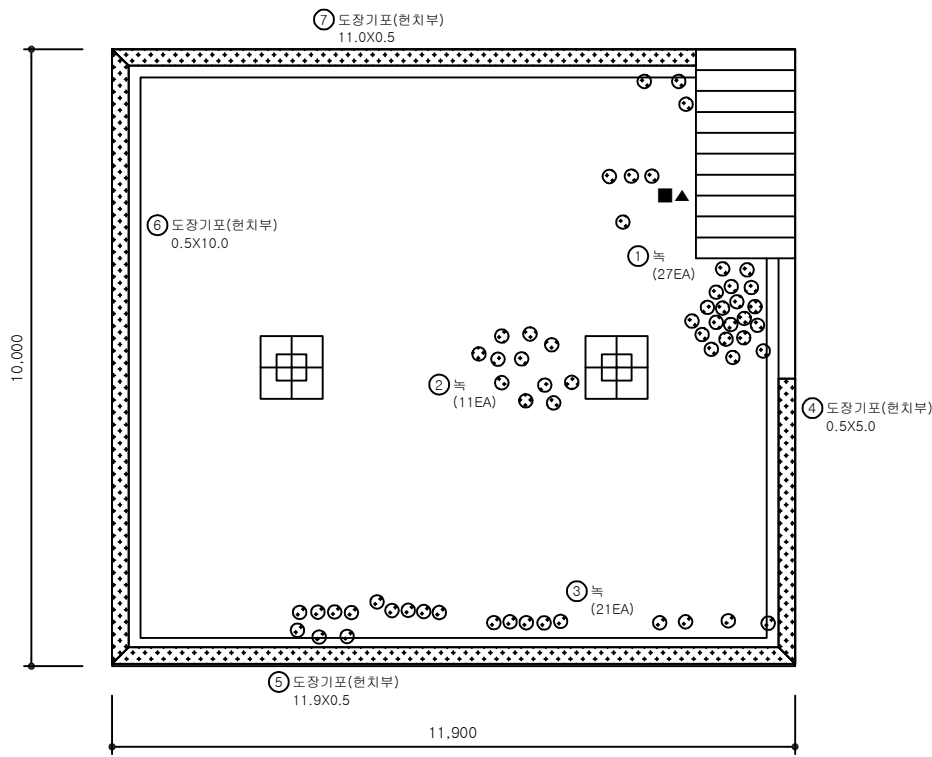
남양5배수지(현대) - 2지 상부슬래브

| No. | 손상 내용 | 손상 크기 | | | | | 손상<br>수량 | 단위 | 비고 |
|---|---|---|---|---|---|---|---|---|---|
| 1 | 녹 | | | | | 27 | 27.0 | EA | 기존 |
| 2 | 녹 | | | | | 11 | 11.0 | EA | 기존 |
| 3 | 녹 | | | | | 21 | 21.0 | EA | 기존 |
| 4 | 도장기포(현치부) | | 0.5 | 5.0 | | 1 | 2.50 | m <sup>2</sup> | 기존 |
| 5 | 도장기포(현치부) | | 11.9 | 0.5 | | 1 | 5.95 | m <sup>2</sup> | 기존 |
| 6 | 도장기포(현치부) | | 0.5 | 10.0 | | 1 | 5.00 | m <sup>2</sup> | 기존 |
| 7 | 도장기포(현치부) | | 11.0 | 0.5 | | 1 | 5.50 | m <sup>2</sup> | 기존 |

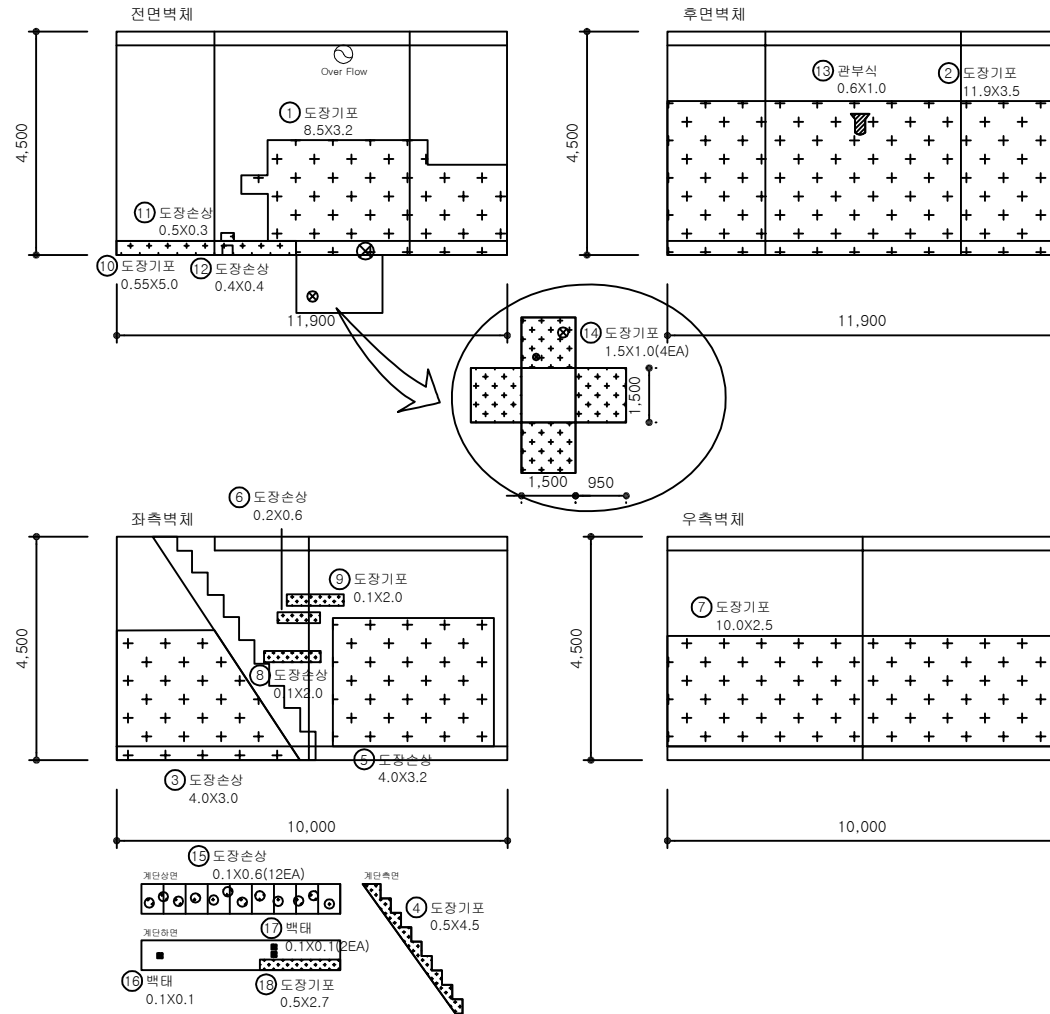
# 남양5배수지(현대) - 2지 벽체

| 손상 집계표 | | 손상 크기 | | | | | 손상 수량 | 단위 | 비고 |
|---|---|---|---|---|---|---|---|---|---|
| 1 | 도장기포 | | 8.5 | 3.2 | | 1 | 27.2 | ㎡ | 기준 |
| 2 | 도장기포 | | 11.9 | 3.5 | | 1 | 41.65 | ㎡ | 기준 |
| 3 | 도장손상 | | 4.0 | 3.0 | | 1 | 12.0 | ㎡ | 기준 |
| 4 | 도장기포 | | 0.5 | 4.5 | | 1 | 2.25 | ㎡ | 기준 |
| 5 | 도장손상 | | 4.0 | 3.2 | | 1 | 12.8 | ㎡ | 기준 |
| 6 | 도장손상 | | 0.2 | 0.6 | | 1 | 0.12 | ㎡ | 기준 |
| 7 | 도장기포 | | 10.0 | 2.5 | | 1 | 25.0 | ㎡ | 기준 |
| 8 | 도장손상 | | 0.1 | 2.0 | | 1 | 0.20 | ㎡ | 기준 |
| 9 | 도장기포 | | 0.1 | 2.0 | | 1 | 0.20 | ㎡ | 기준 |
| 10 | 도장기포 | | 0.55 | 5.0 | | 1 | 2.75 | ㎡ | 기준 |
| 11 | 도장손상 | | 0.5 | 0.3 | | 1 | 0.15 | ㎡ | 기준 |
| 12 | 도장손상 | | 0.4 | 0.4 | | 1 | 0.16 | ㎡ | 기준 |
| 13 | 관부식 | | 0.6 | 1.0 | | 1 | 0.60 | ㎡ | 기준 |
| 14 | 도장기포 | | 1.5 | 1.0 | | 4 | 6.00 | ㎡ | 기준 |
| 15 | 도장손상 | | 0.1 | 0.6 | | 12 | 0.72 | ㎡ | 기준 |
| 16 | 백태 | | 0.1 | 0.1 | | 1 | 0.01 | ㎡ | 기준 |
| 17 | 백태 | | 0.1 | 0.1 | | 2 | 0.02 | ㎡ | 기준 |
| 18 | 도장기포 | | 0.5 | 2.7 | | 1 | 1.35 | ㎡ | 기준 |

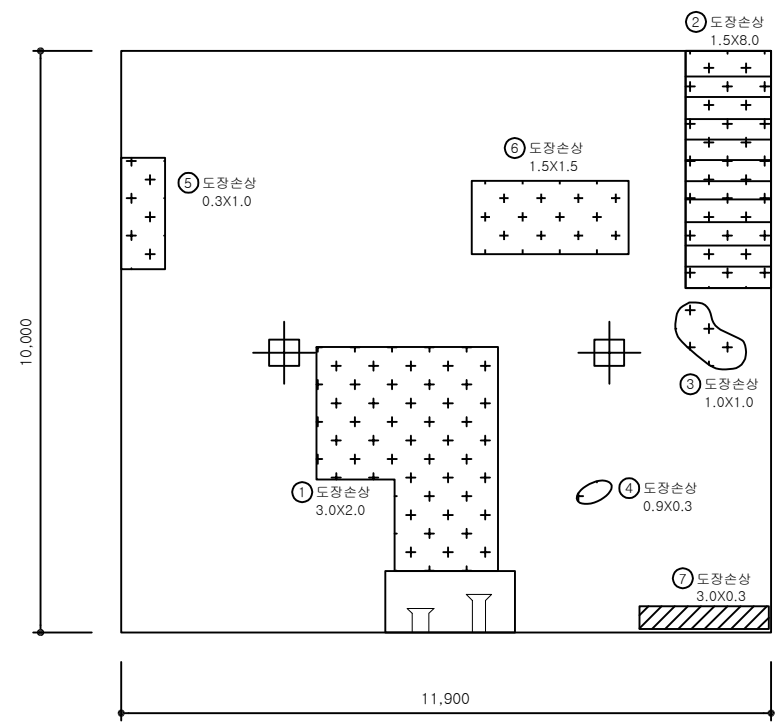
남양5배수지(현대) - 2지 하부슬래브

| 손상 집계표 | | 손상 크기 | | | | 손상<br>수량 | 단위 | 비고 |
|---|---|---|---|---|---|---|---|---|
| 1 | 도장손상 | | 3.0 | 2.0 | | 1 | 6.00 | ㎡ 기준 |
| 2 | 도장손상 | | 1.5 | 8.0 | | 1 | 12.0 | ㎡ 기준 |
| 3 | 도장손상 | | 1.0 | 1.0 | | 1 | 1.00 | ㎡ 기준 |
| 4 | 도장손상 | | 0.9 | 0.3 | | 1 | 0.27 | ㎡ 기준 |
| 5 | 도장손상 | | 0.3 | 1.0 | | 1 | 0.30 | ㎡ 기준 |
| 6 | 도장손상 | | 1.5 | 1.5 | | 1 | 2.25 | ㎡ 기준 |
| 7 | 도장손상 | | 3.0 | 0.3 | | 1 | 0.90 | ㎡ 기준 |

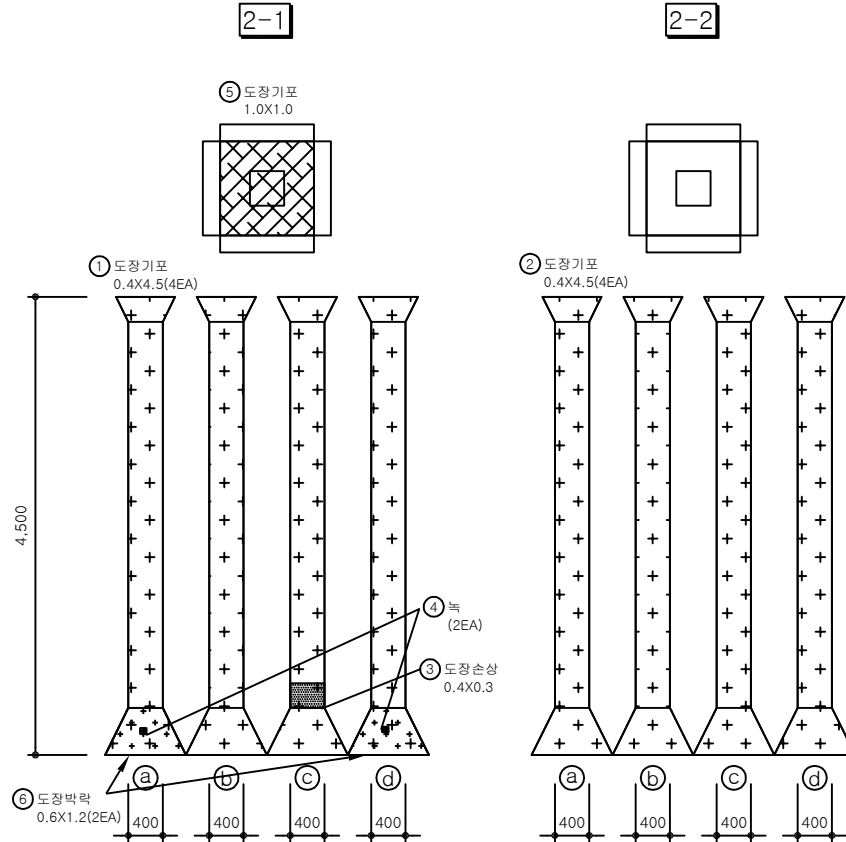
# 남양5배수지(현대) - 2지 기둥

| 손상 집계표 | | 손상 크기 | | | | | 손상<br>수량 | 단위 | 비고 |
|---|---|---|---|---|---|---|---|---|---|
| 1 | 도장기포 | | 0.4 | 4.5 | | 4 | 7.20 | m <sup>2</sup> | 기준 |
| 2 | 도장기포 | | 0.4 | 4.5 | | 4 | 7.20 | m <sup>2</sup> | 기준 |
| 3 | 도장손상 | | 0.4 | 0.3 | | 1 | 0.12 | m <sup>2</sup> | 기준 |
| 4 | 녹 | | | | | 2 | 2.00 | EA | 기준 |
| 5 | 도장기포 | | 1.0 | 1.0 | | 1 | 1.00 | m <sup>2</sup> | 기준 |
| 6 | 도장박락 | | 0.6 | 1.2 | | 2 | 1.44 | m <sup>2</sup> | 기준 |

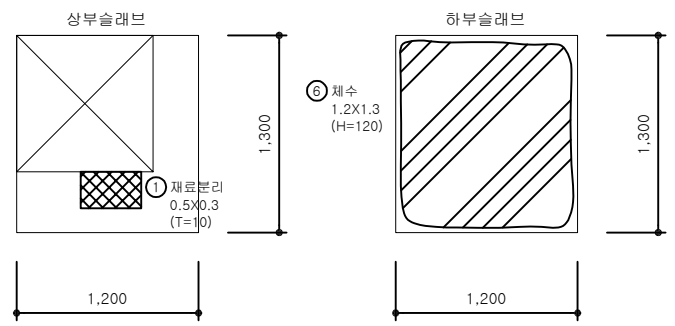
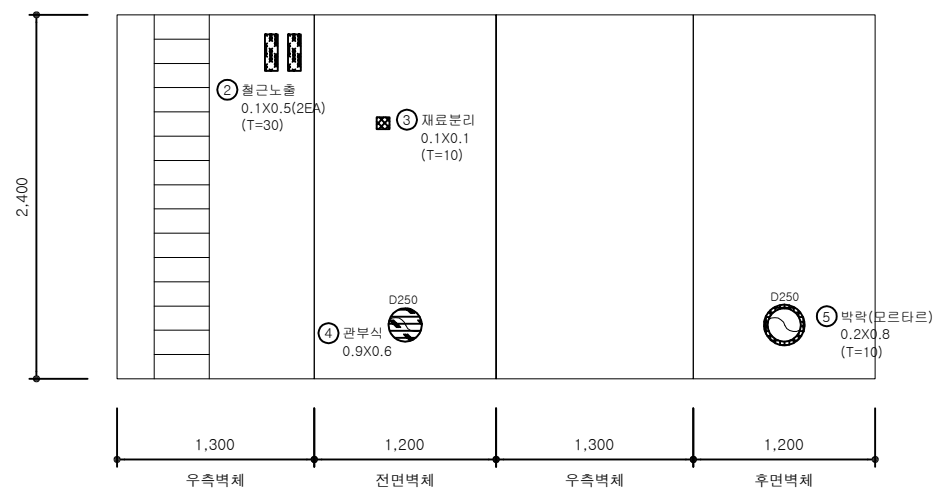
남양5배수지(현대) - 1지 유입밸브실

| 손상 집계표 | | 손상 크기 | | | | | 손상 수량 | 단위 | 비고 |
|---|---|---|---|---|---|---|---|---|---|
| 1 | 재료분리 | | 0.5 | 0.3 | 10 | 1 | 0.15 | ㎡ | 기준 |
| 2 | 철근노출 | | 0.1 | 0.5 | 30 | 2 | 0.10 | ㎡ | 기준 |
| 3 | 재료분리 | | 0.1 | 0.1 | 10 | 1 | 0.01 | ㎡ | 기준 |
| 4 | 관부식 | | 0.9 | 0.6 | | 1 | 0.54 | ㎡ | 기준 |
| 5 | 박락(모르타르) | | 0.2 | 0.8 | 10 | 1 | 0.16 | ㎡ | 기준 |
| 6 | 채수 | | 1.2 | 1.3 | 120 | 1 | 1.56 | ㎡ | 기준 |

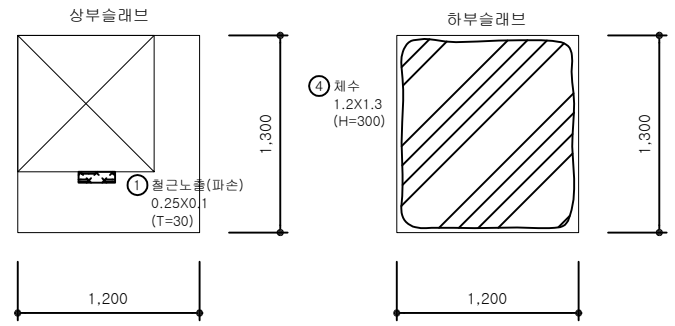
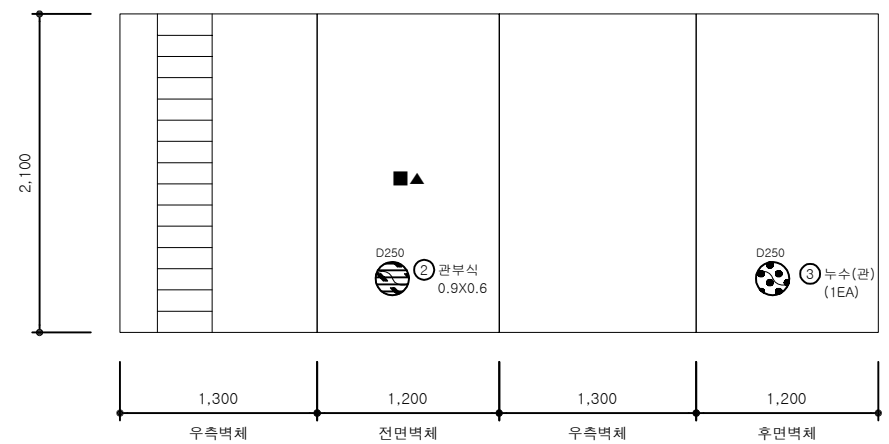
남양5배수지(현대) - 2지 유입밸브실

| 손상 집계표 | | 손상 크기 | | | | | 손상 수량 | 단위 | 비고 |
|---|---|---|---|---|---|---|---|---|---|
| 1 | 철근노출(파손) | | 0.25 | 0.1 | 30 | 1 | 0.03 | m <sup>2</sup> | 기준 |
| 2 | 관부식 | | 0.9 | 0.6 | | 1 | 0.54 | m <sup>2</sup> | 기준 |
| 3 | 누수(관) | | | | | 1 | 1.00 | EA | 기준 |
| 4 | 채수 | | 1.2 | 1.3 | H=300 | 1 | 1.56 | m <sup>2</sup> | 기준 |

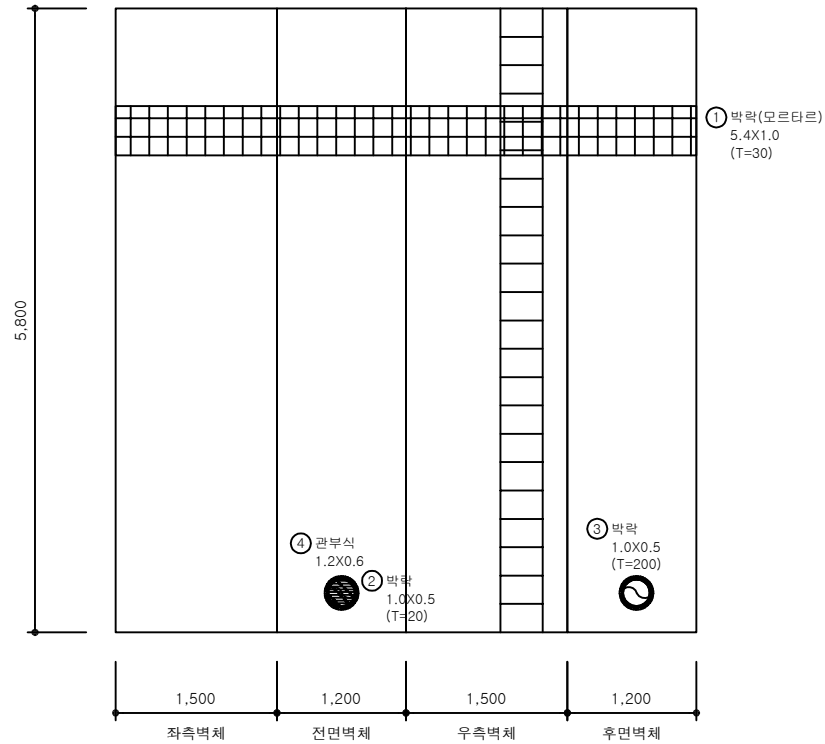
# 남양5배수지(현대) - 제수밸브실 #1

| No. | 손상 내용 | 손상 크기 | | | | | 손상 수량 | 단위 | 비고 |
|---|---|---|---|---|---|---|---|---|---|
| 1 | 박락(모르타르) | | 5.4 | 1.0 | 30 | 1 | 5.40 | m <sup>2</sup> | 기준 |
| 2 | 박락 | | 1.0 | 0.5 | 20 | 1 | 0.50 | m <sup>2</sup> | 기준 |
| 3 | 박락 | | 1.0 | 0.5 | 200 | 1 | 0.50 | m <sup>2</sup> | 기준 |
| 4 | 관부식 | | 1.2 | 0.6 | | 1 | 0.72 | m <sup>2</sup> | 기준 |

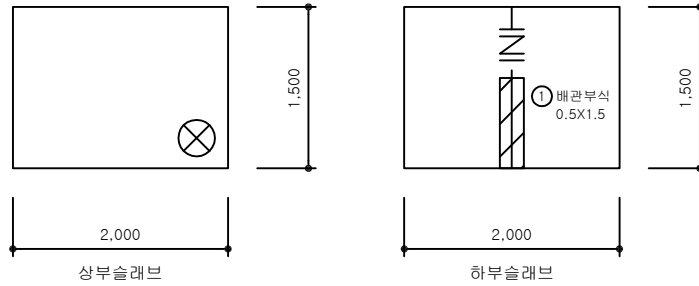
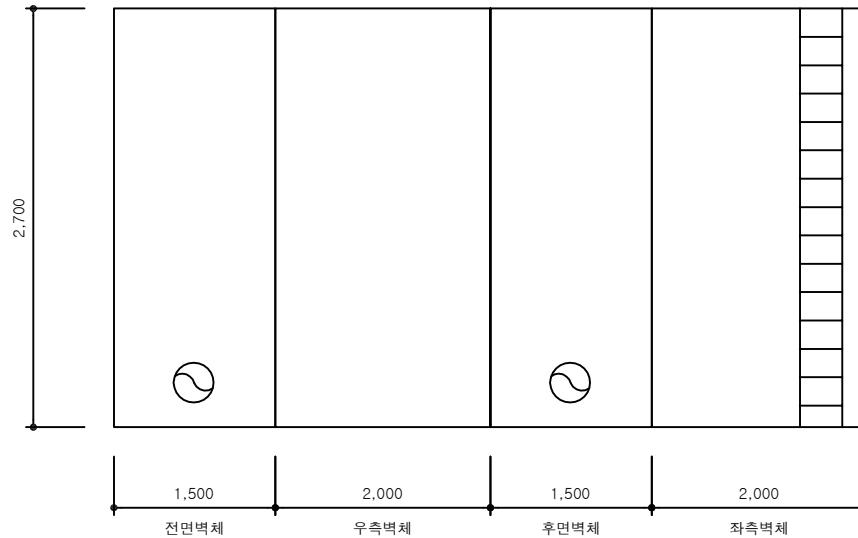
# 남양5배수지(현대) - 제수밸브실 #2

| No. | 손상 내용 | 손상 크기 | | | | | 손상<br>수량 | 단위 | 비고 |
|---|---|---|---|---|---|---|---|---|---|
| 1 | 배관부식 | | 0.50 | 1.50 | | 1 | 0.75 | m <sup>2</sup> | 기준 |

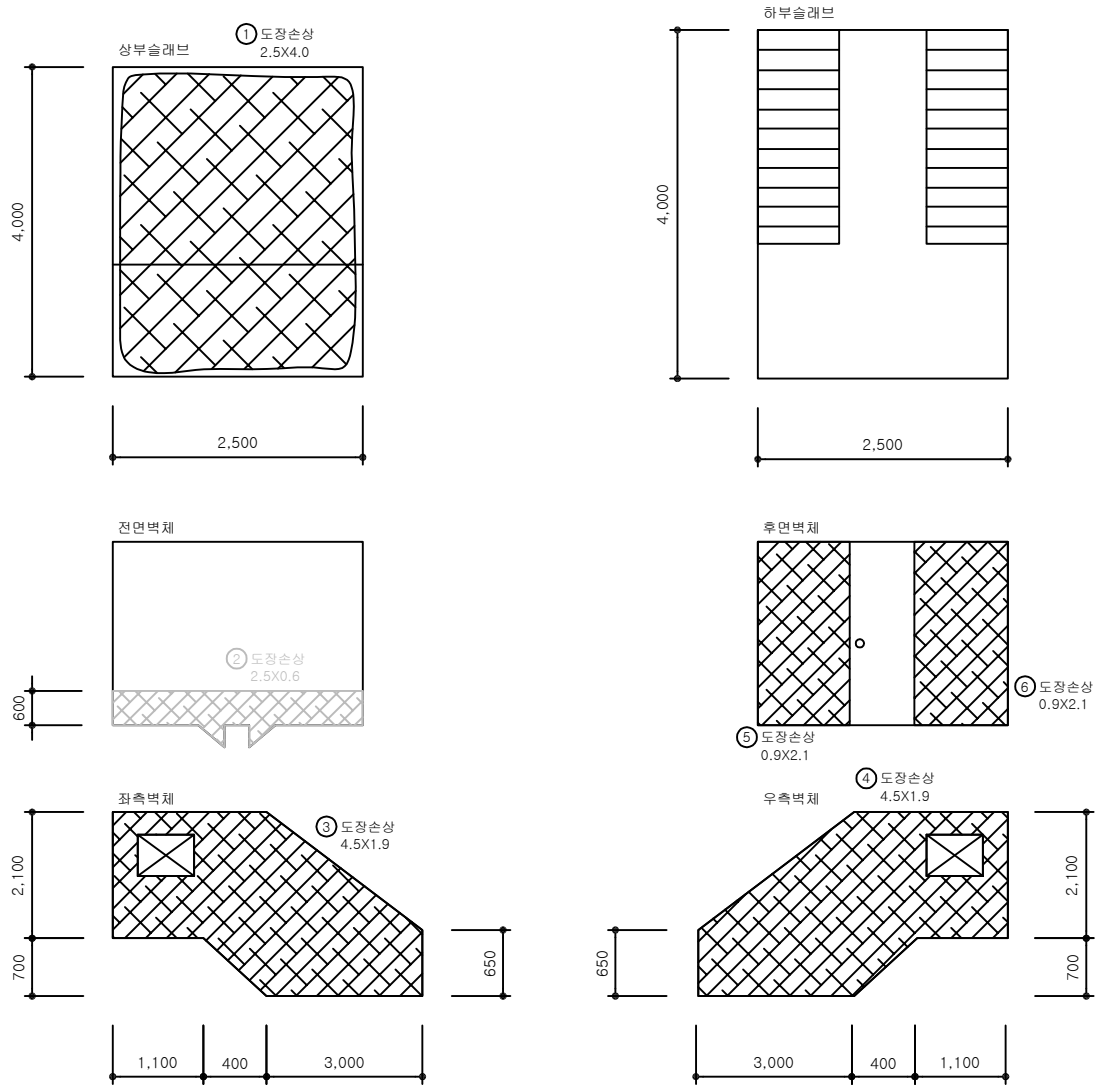
남양5배수지(현대) - 검수실(내부)

| 손상 집계표 | | 손상 크기 | | | | 손상 수량 | 단위 | 비고 |
|---|---|---|---|---|---|---|---|---|
| 1 | 도장손상 | | 2.5 | 4.0 | | 1 | 10.0 | ㎡ 기준 |
| 2 | 도장손상 | | 2.5 | 0.6 | | 1 | 1.50 | ㎡ 보수 |
| 3 | 도장손상 | | 4.5 | 1.9 | | 1 | 8.55 | ㎡ 기준 |
| 4 | 도장손상 | | 4.5 | 1.9 | | 1 | 8.55 | ㎡ 기준 |
| 5 | 도장손상 | | 0.9 | 2.1 | | 1 | 1.89 | ㎡ 기준 |
| 6 | 도장손상 | | 0.9 | 2.1 | | 1 | 1.89 | ㎡ 기준 |

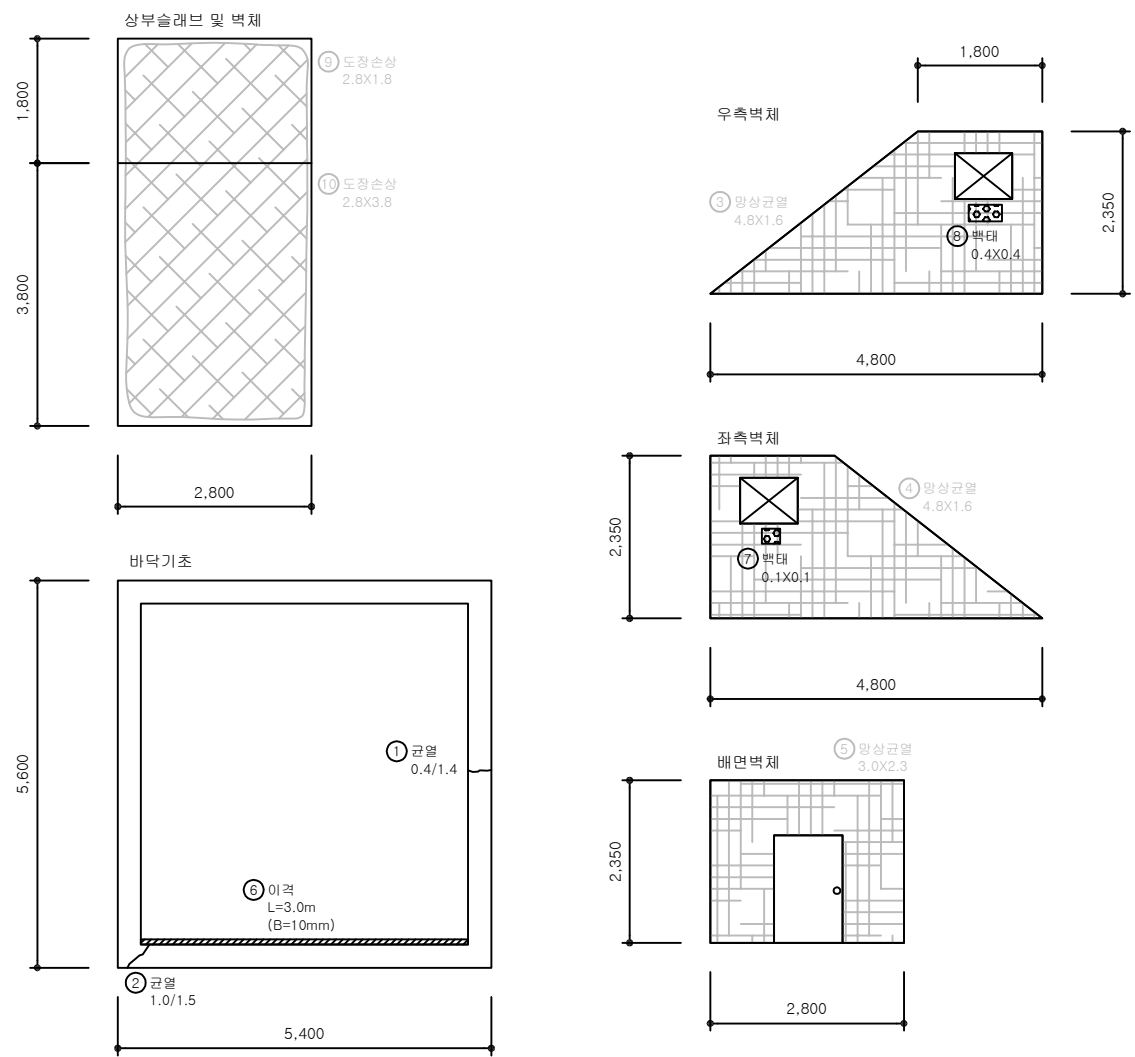
남양5배수지(현대) - 검수실(외부)

| 손상 집계표 | | 손상 크기 | | | | | 손상 수량 | 단위 | 비고 |
|---|---|---|---|---|---|---|---|---|---|
| 1 | 균열 | 0.4 | | 1.4 | | 1 | 1.40 | m | 기준 |
| 2 | 균열 | 1.0 | | 1.5 | | 1 | 1.50 | m | 기준 |
| 3 | 망상균열 | | 4.8 | 1.6 | | 1 | 7.68 | m² | 보수 |
| 4 | 망상균열 | | 4.8 | 1.6 | | 1 | 7.68 | m² | 보수 |
| 5 | 망상균열 | | 3.0 | 2.3 | | 1 | 6.90 | m² | 보수 |
| 6 | 이격 | 10.0 | | 3.0 | | 1 | 3.00 | m | 기준 |
| 7 | 백태 | | 0.1 | 0.1 | | 1 | 0.01 | m² | 기준 |
| 8 | 백태 | | 0.4 | 0.4 | | 1 | 0.16 | m² | 기준 |
| 9 | 도장손상 | | 2.8 | 1.8 | | 1 | 5.04 | m² | 보수 |
| 10 | 도장손상 | | 2.8 | 3.8 | | 1 | 10.64 | m² | 보수 |
