남양6배수지(기존) 1지 상부슬래브

2025년 화성시 상수도시설물(배수지, 가압장) 안전점검용역

경기도 화성시 맑은물사업소

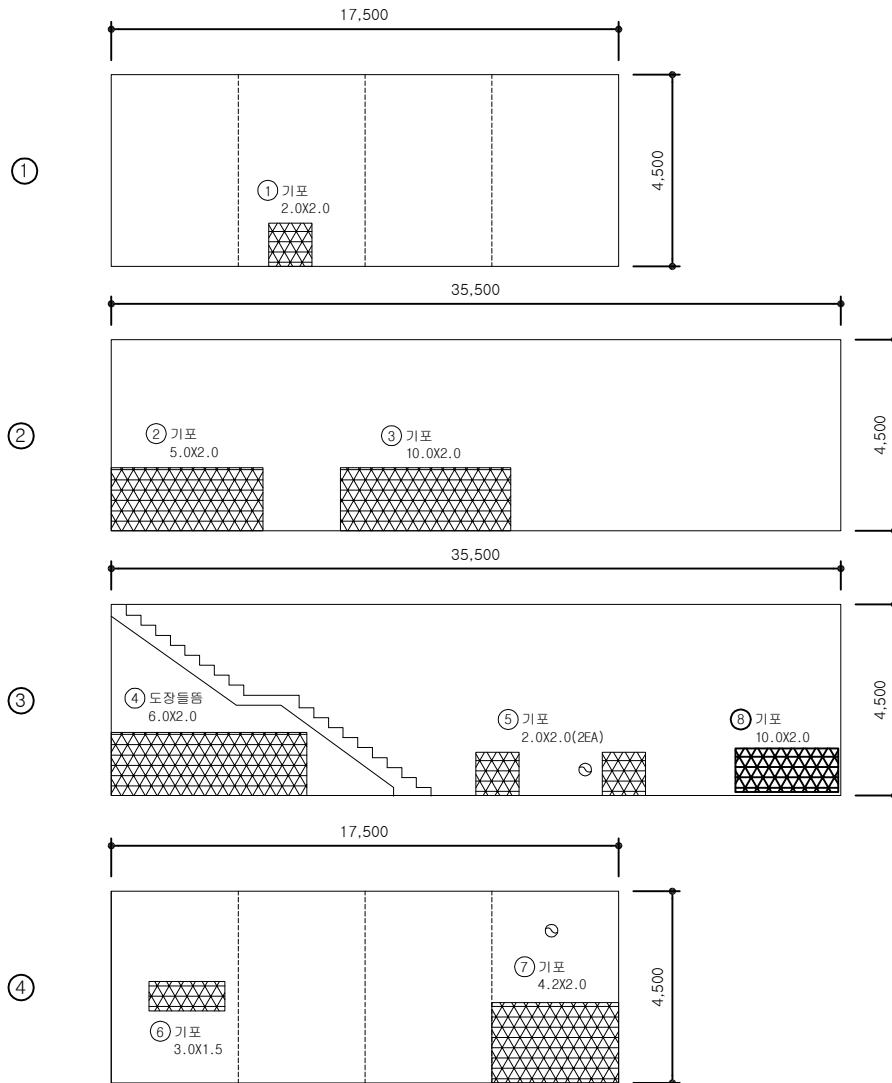
# 남양6배수지(기존) 1지 벽체

| No. | 손상 내용 | 손상 크기 | | | | | 손상 수량 | 단위 | 비고 |
|---|---|---|---|---|---|---|---|---|---|
| 1 | 기포 | | 2.0 | 2.0 | | 1 | 4.00 | ㎡ | 기존 |
| 2 | 기포 | | 5.0 | 2.0 | | 1 | 10.0 | ㎡ | 기존 |
| 3 | 기포 | | 10.0 | 2.0 | | 1 | 20.0 | ㎡ | 기존 |
| 4 | 도장들뜸 | | 6.0 | 2.0 | | 1 | 12.0 | ㎡ | 변경 |
| 5 | 기포 | | 2.0 | 2.0 | | 2 | 8.00 | ㎡ | 기존 |
| 6 | 기포 | | 3.0 | 1.5 | | 1 | 4.50 | ㎡ | 기존 |
| 7 | 기포 | | 4.2 | 2.0 | | 1 | 8.40 | ㎡ | 기존 |
| 8 | 기포 | | 10.0 | 2.0 | | 1 | 20.00 | ㎡ | 신규 |

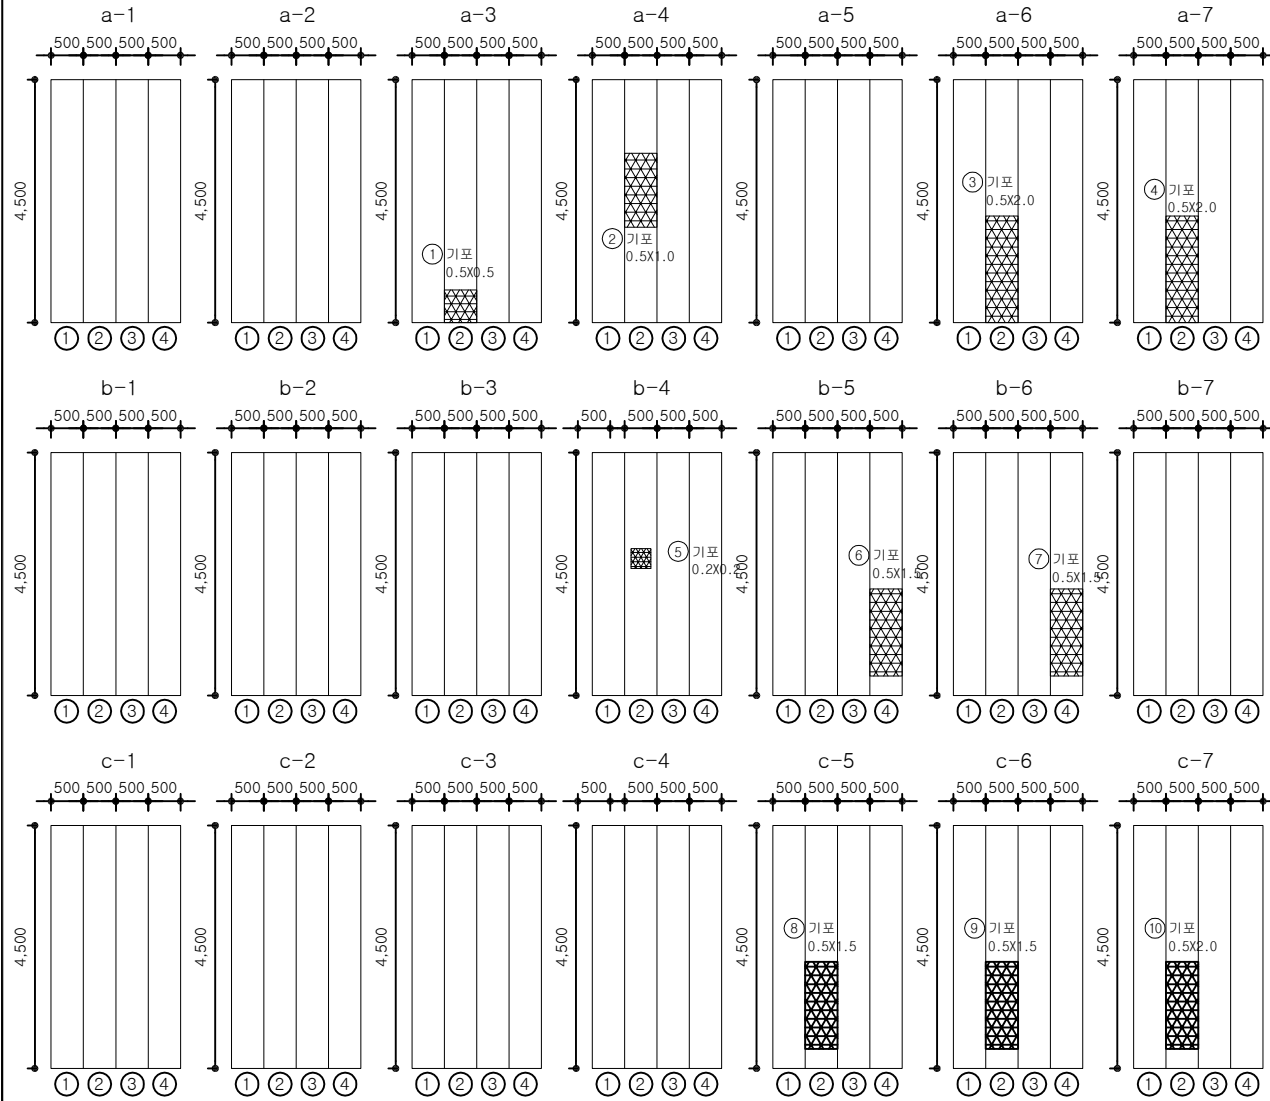
# 남양6배수지(기존) 1지 기동

| No. | 손상 내용 | 손상 크기 | | | | 손상 수량 | 단위 | 비고 |
|---|---|---|---|---|---|---|---|---|
| 1 | 기포 | | 0.5 | 0.5 | | 1 | 0.25 | ㎡ 기준 |
| 2 | 기포 | | 0.5 | 1.0 | | 1 | 0.50 | ㎡ 기준 |
| 3 | 기포 | | 0.5 | 2.0 | | 1 | 1.00 | ㎡ 기준 |
| 4 | 기포 | | 0.5 | 2.0 | | 1 | 1.00 | ㎡ 기준 |
| 5 | 기포 | | 0.2 | 0.2 | | 1 | 0.04 | ㎡ 기준 |
| 6 | 기포 | | 0.5 | 1.5 | | 1 | 0.75 | ㎡ 기준 |
| 7 | 기포 | | 0.5 | 1.5 | | 1 | 0.75 | ㎡ 기준 |
| 8 | 기포 | | 0.5 | 1.5 | | 1 | 0.75 | ㎡ 신규 |
| 9 | 기포 | | 0.5 | 1.5 | | 1 | 0.75 | ㎡ 신규 |
| 10 | 기포 | | 0.5 | 2.0 | | 1 | 1.00 | ㎡ 신규 |

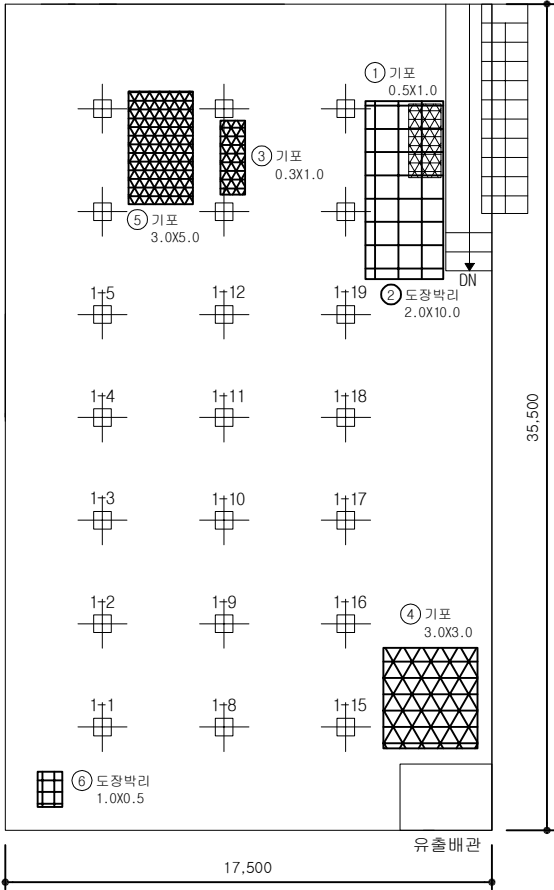
남양6배수지(기존) 1지 하부슬래브

| 손상 집계표 | | 손상 크기 | | | | | 손상<br>수량 | 단위 | 비고 |
|---|---|---|---|---|---|---|---|---|---|
| 1 | 기포 | | 0.5 | 1.0 | | 1 | 0.50 | ㎡ | 기존 |
| 2 | 도장박리 | | 2.0 | 10.0 | | 1 | 20.00 | ㎡ | 신규 |
| 3 | 기포 | | 0.3 | 1.0 | | 1 | 0.30 | ㎡ | 신규 |
| 4 | 기포 | | 3.0 | 3.0 | | 1 | 9.00 | ㎡ | 신규 |
| 5 | 기포 | | 3.0 | 5.0 | | 1 | 15.00 | ㎡ | 신규 |
| 6 | 도장박리 | | 1.0 | 0.5 | | 1 | 0.50 | ㎡ | 신규 |

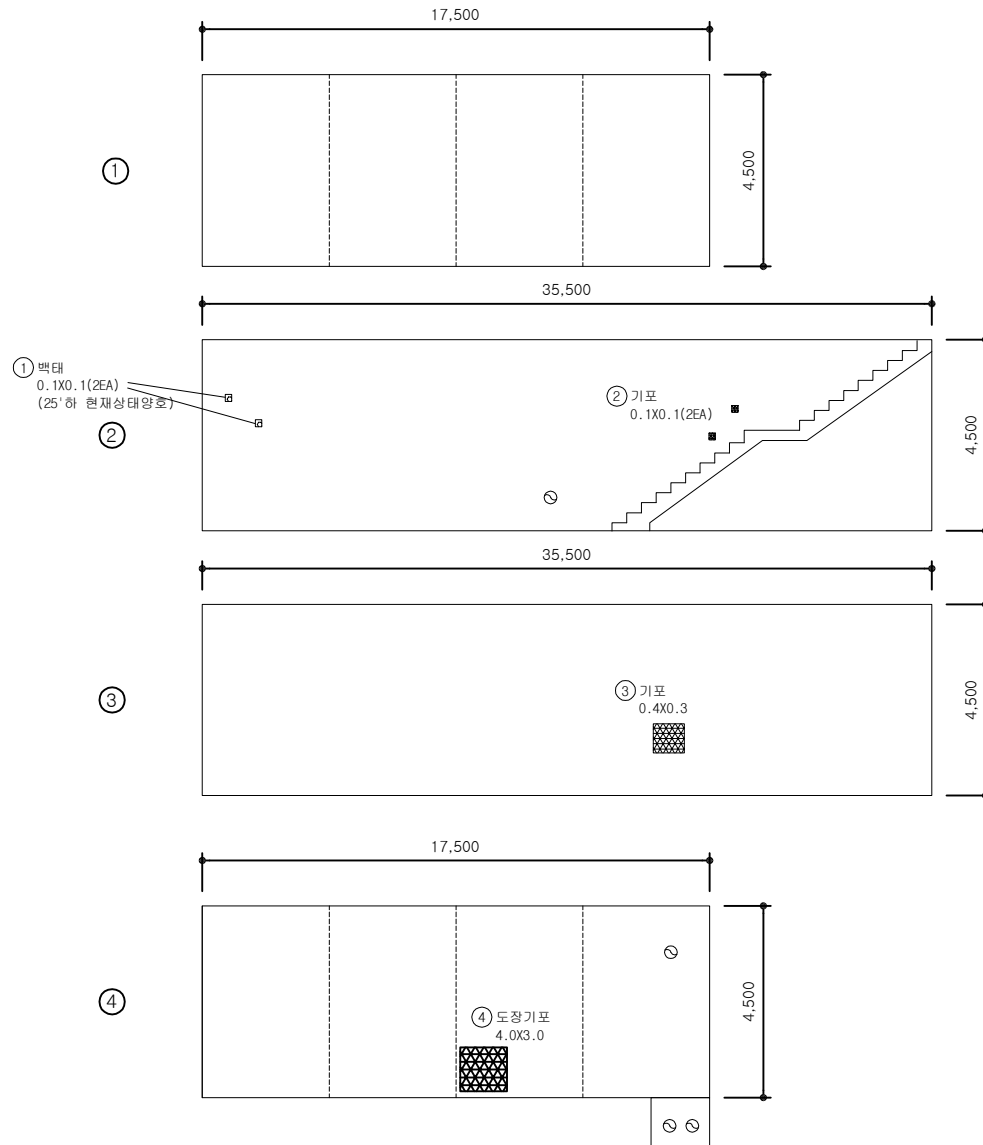
# 남양6배수지(기존) 2지 벽체

| No. | 손상 내용 | 손상 크기 | | | | 손상 수량 | 단위 | 비고 |
|---|---|---|---|---|---|---|---|---|
| 1 | 벽태 | | 0.1 | 0.1 | | 2 | 0.02 | ㎡ 기준 |
| 2 | 기포 | | 0.1 | 1.0 | | 2 | 0.20 | ㎡ 기준 |
| 3 | 기포 | | 0.4 | 0.3 | | 1 | 0.12 | ㎡ 기준 |
| 4 | 도장기포 | | 4.0 | 3.0 | | 1 | 12.00 | ㎡ 신규 |

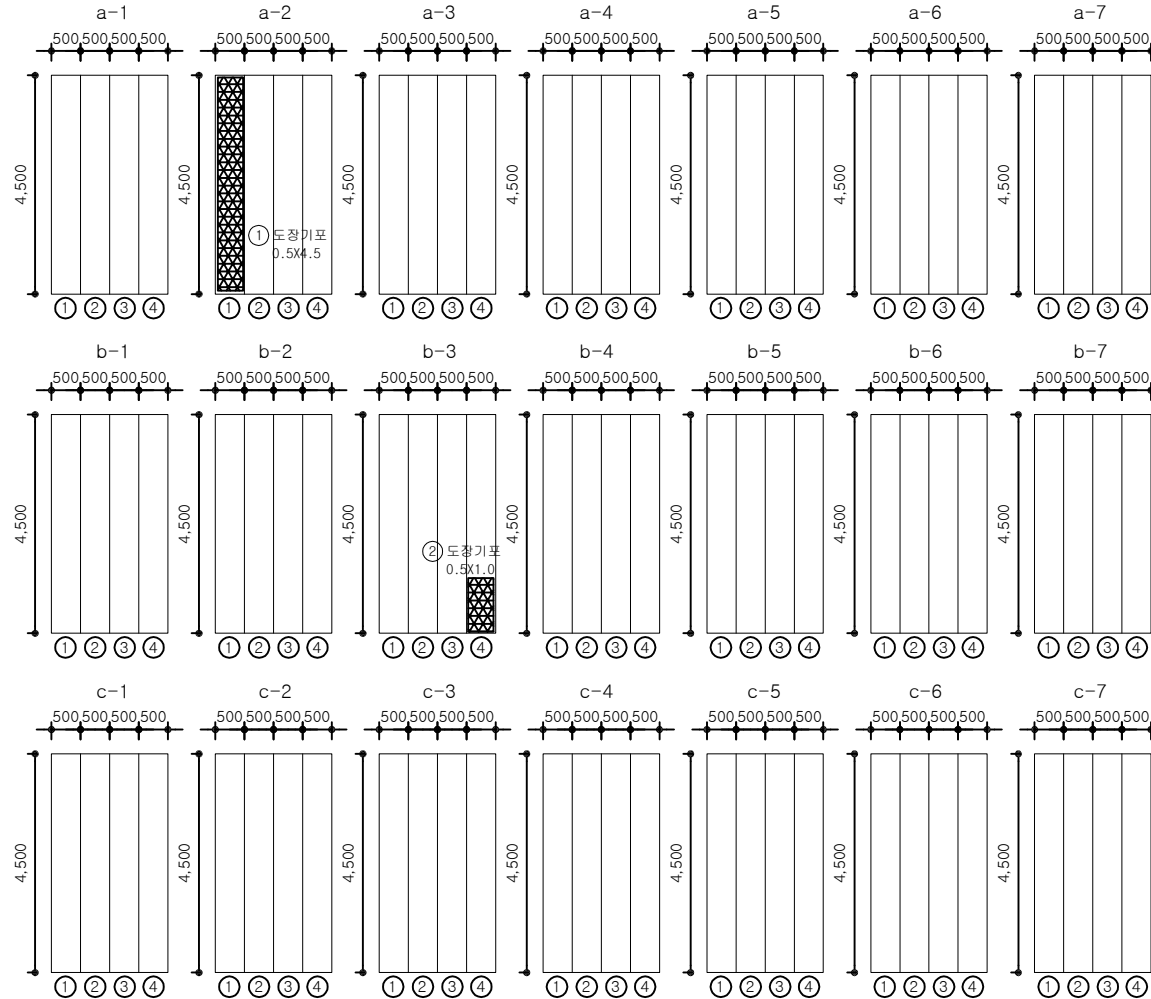
# 남양6배수지(기존) 2지 기동

| No. | 손상 내용 | 손상 크기 | | | | | 손상 수량 | 단위 | 비고 |
|---|---|---|---|---|---|---|---|---|---|
| 1 | 도장기포 | | 0.5 | 4.5 | | 1 | 2.25 | ㎡ | 신규 |
| 2 | 도장기포 | | 0.5 | 1.0 | | 1 | 0.50 | ㎡ | 신규 |

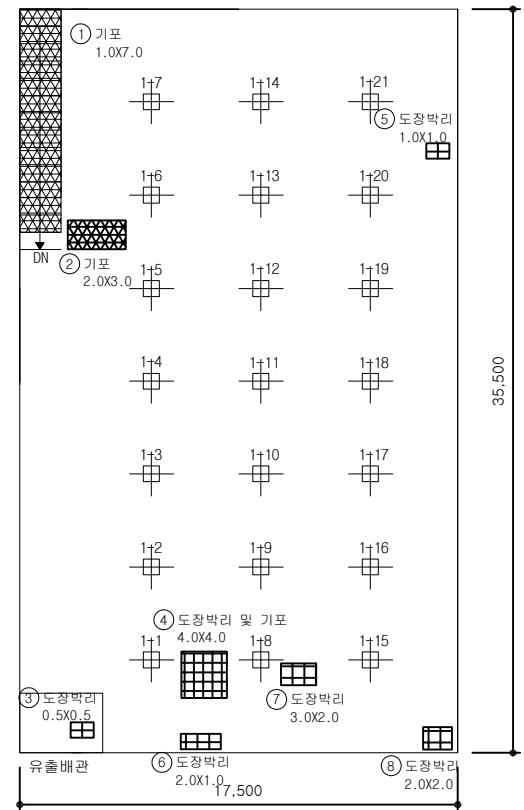
남양6배수지(기존) 2지 하부슬래브

| No. | 손상 내용 | 손상 크기 | | | | | 손상 수량 | 단위 | 비고 |
|---|---|---|---|---|---|---|---|---|---|
| 1 | 기포 | | 1.0 | 7.0 | | 1 | 7.00 | ㎡ | 기존 |
| 2 | 기포 | | 2.0 | 3.0 | | 1 | 6.00 | ㎡ | 신규 |
| 3 | 도장박리 | | 0.5 | 0.5 | | 1 | 0.25 | ㎡ | 신규 |
| 4 | 도장박리 및 기포 | | 4.0 | 4.0 | | 1 | 16.00 | ㎡ | 신규 |
| 5 | 도장박리 | | 1.0 | 1.0 | | 1 | 1.00 | ㎡ | 신규 |
| 6 | 도장박리 | | 2.0 | 1.0 | | 1 | 2.00 | ㎡ | 신규 |
| 7 | 도장박리 | | 3.0 | 2.0 | | 1 | 6.00 | ㎡ | 신규 |
| 8 | 도장박리 | | 2.0 | 2.0 | | 1 | 4.00 | ㎡ | 신규 |

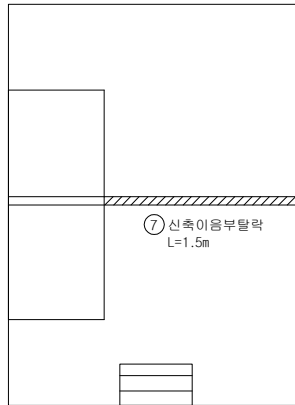
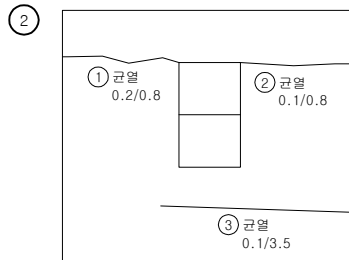
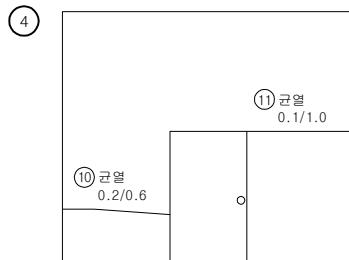
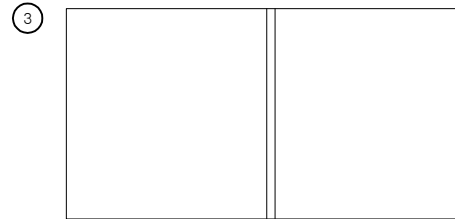
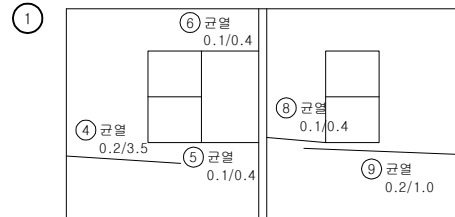
# 남양6배수지(기존) 전기실 내부

| No. | 손상 내용 | 손상 크기 | | | | | 손상 수량 | 단위 | 비고 |
|---|---|---|---|---|---|---|---|---|---|
| 1 | 균열 | 0.2 | | 0.8 | | 1 | 0.80 | m | 기존 |
| 2 | 균열 | 0.1 | | 0.8 | | 1 | 0.80 | m | 기존 |
| 3 | 균열 | 0.1 | | 3.5 | | 1 | 3.50 | m | 기존 |
| 4 | 균열 | 0.2 | | 3.5 | | 1 | 3.50 | m | 기존 |
| 5 | 균열 | 0.1 | | 0.4 | | 1 | 0.40 | m | 기존 |
| 6 | 균열 | 0.1 | | 0.4 | | 1 | 0.40 | m | 기존 |
| 7 | 신축이음부탈락 | | | 1.5 | | 1 | 1.50 | m | 기존 |
| 8 | 균열 | 0.1 | | 0.4 | | 1 | 0.40 | m | 기존 |
| 9 | 균열 | 0.2 | | 1.0 | | 1 | 1.00 | m | 기존 |
| 10 | 균열 | 0.1 | | 0.6 | | 1 | 0.60 | m | 기존 |
| 11 | 균열 | 0.1 | | 1.0 | | 1 | 1.00 | m | 기존 |

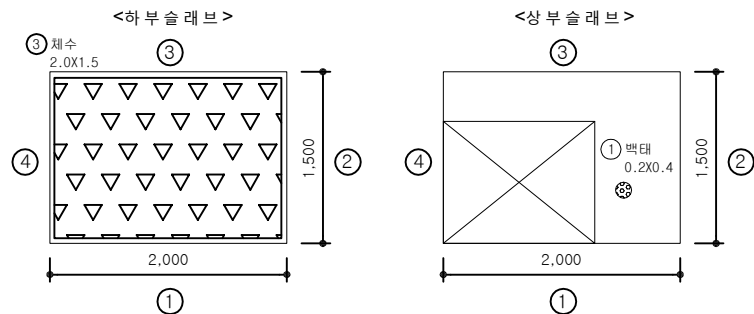
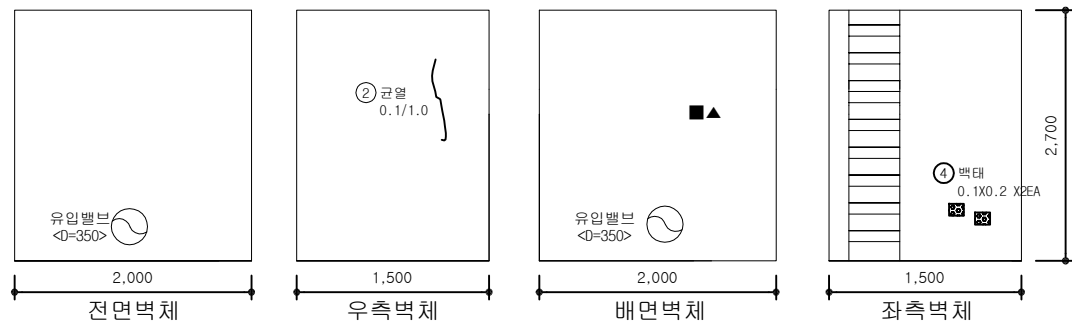
남양6배수지(기존) 1지 유입밸브실

| 손상 집계표 | | 손상 크기 | | | | 손상 수량 | 단위 | 비고 |
|---|---|---|---|---|---|---|---|---|
| 2 | 균열 | 0.1 | | 1.0 | | 1 | 1.00 | m 기존 |

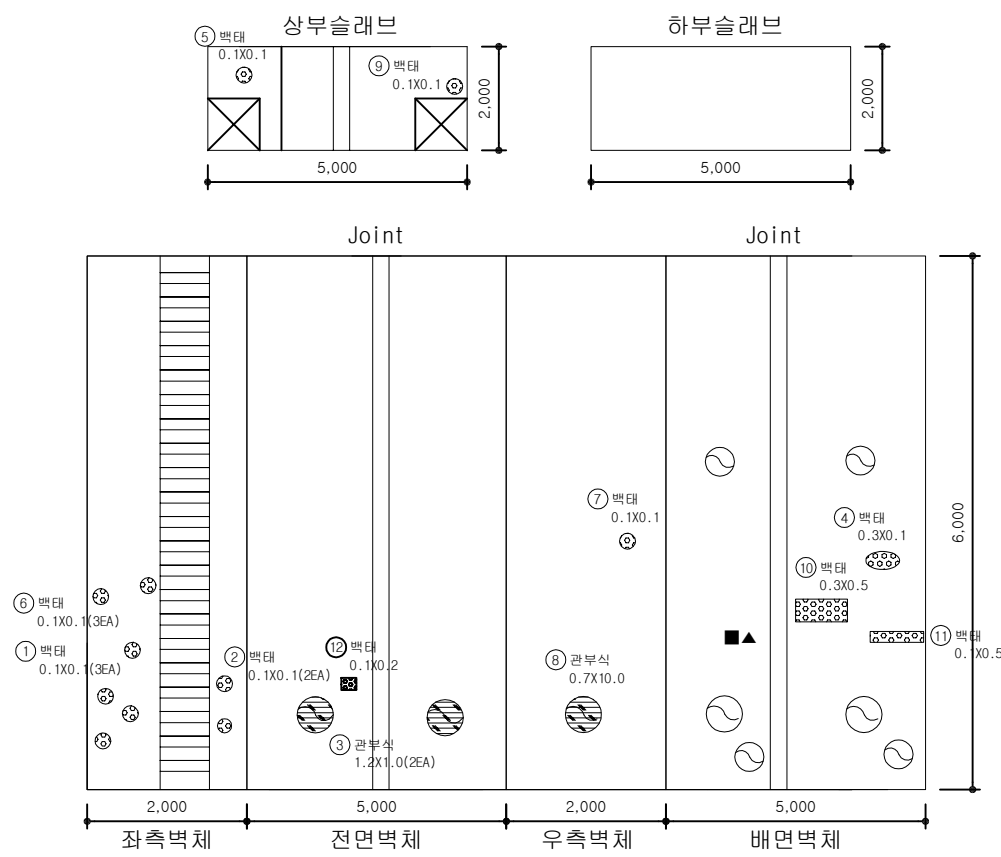
남양6배수지(기존) 유출밸브실

| 손상 집계표 | | 손상 크기 | | | | 손상 수량 | 단위 | 비고 |
|---|---|---|---|---|---|---|---|---|
| 3 | 관부식 | | 1.2 | 1.0 | | 2 | 2.40 | ㎡ 기준 |
| 8 | 관부식 | | 0.7 | 10.0 | | 1 | 7.00 | ㎡ 기준 |

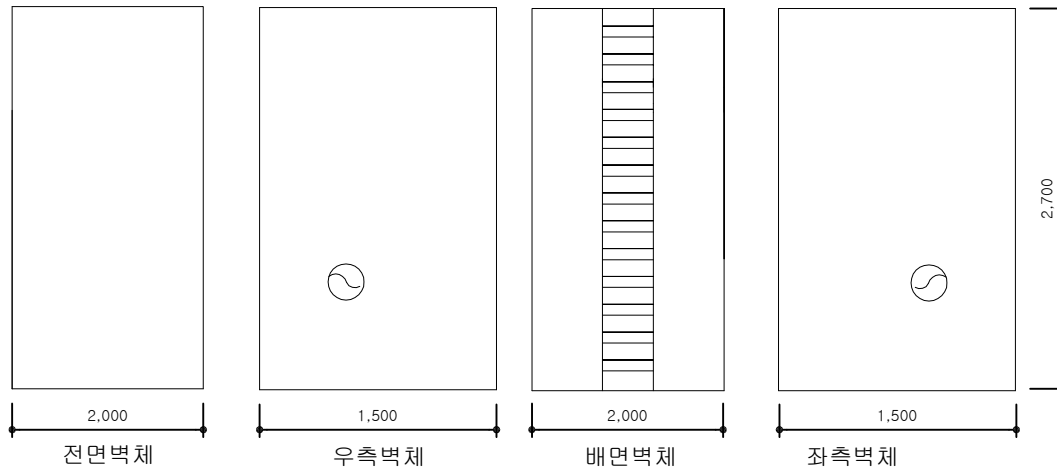
# 남양6배수지(기존) 유량계실

| No. | 손상 내용 | 손상 크기 | | | | 손상 수량 | 단위 | 비고 |
|---|---|---|---|---|---|---|---|---|
| 1 | 관부식 | | | | | 1 | 1.00 | EA |
