남양6배수지(증설) - 1지 상부슬래브

2025년 화성시 상수도시설물(배수지, 가압장) 안전점검용역

경기도 화성시 맑은물사업소

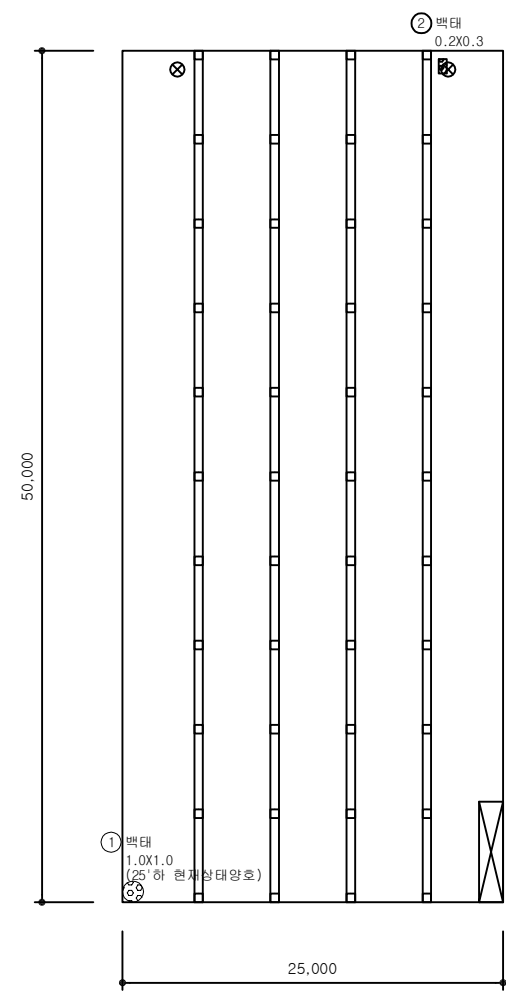
| 손상 집계 표 | | | | | | | | |
|---|---|---|---|---|---|---|---|---|
| 1 | 백태 | | 1.0 | 1.0 | | 1 | 1.00 | m² 기존 |
| 2 | 백태 | | 0.2 | 0.3 | | 1 | 0.06 | m² 신규 |

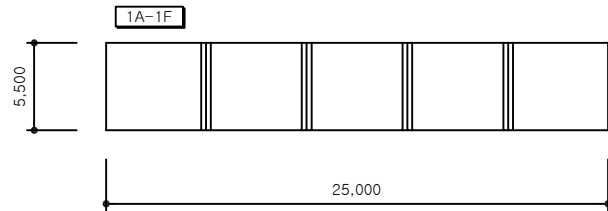
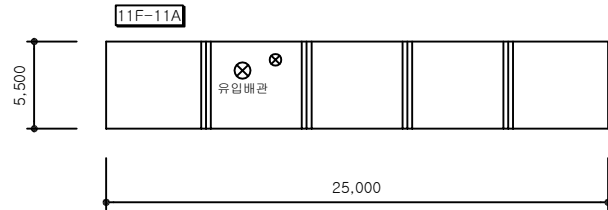
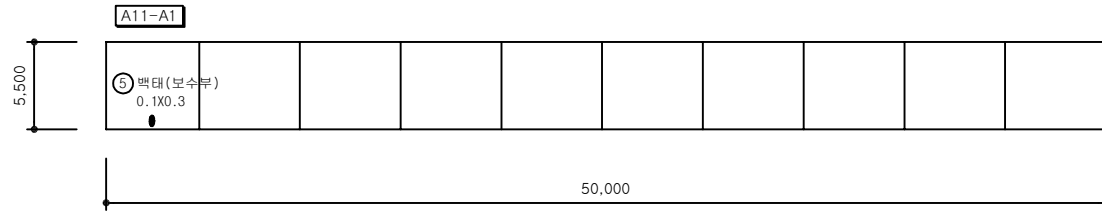
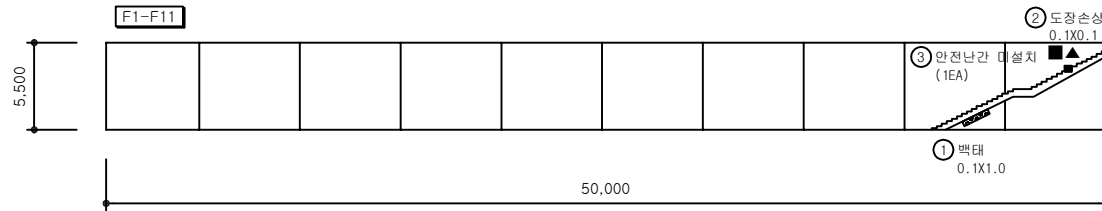
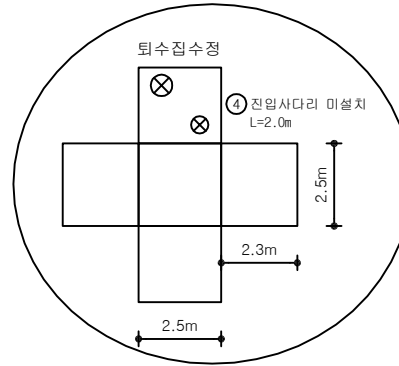
# 남양6배수지(증설) - 1지 벽체

| 손상 집계 표 | | 손상 크기 | | | | | 손상 수량 | 단위 | 비고 |
|---|---|---|---|---|---|---|---|---|---|
| 1 | 백태 | | 0.1 | 1.0 | | 1 | 0.10 | m² | 기준 |
| 2 | 도장손상 | | 0.1 | 0.1 | 10 | 1 | 0.01 | m² | 기준 |
| 3 | 안전난간 미설치 | | | | | 1 | 1.00 | EA | 기준 |
| 4 | 진입사다리 미설치 | | | 2.0 | | 1 | 2.00 | m | 기준 |
| 5 | 백태(보수부) | | 0.1 | 0.3 | | 1 | 0.03 | m² | 기준 |

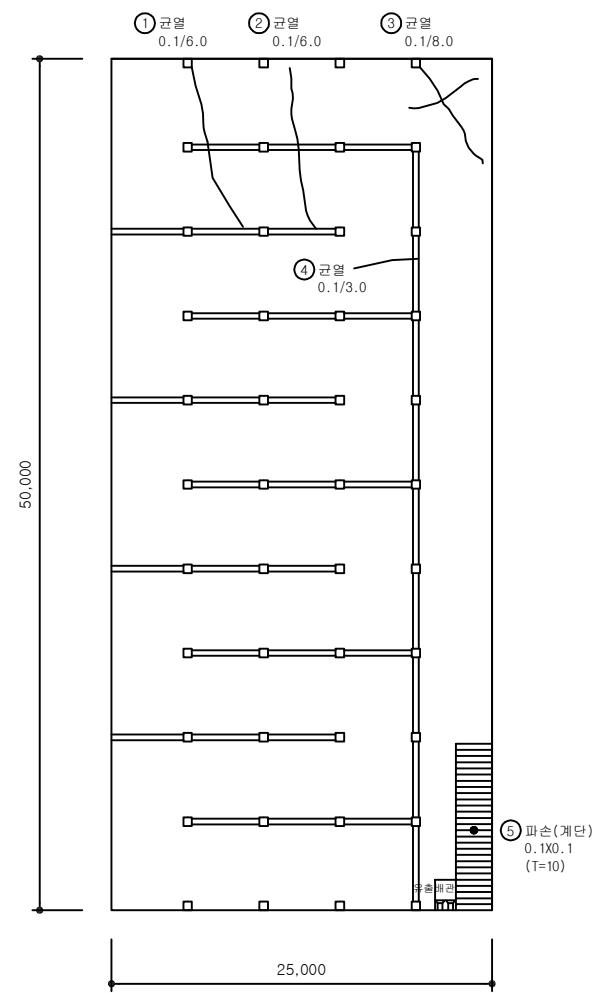
남양6배수지(증설) - 1지 하부슬래브

| 손상 집계 표 | | 손상 크기 | | | | | 손상<br>수량 | 단위 | 비고 |
|---|---|---|---|---|---|---|---|---|---|
| 1 | 균열 | 0.1 | | 6.0 | | 1 | 6.00 | m | 기준 |
| 2 | 균열 | 0.1 | | 6.0 | | 1 | 6.00 | m | 기준 |
| 3 | 균열 | 0.1 | | 8.0 | | 1 | 8.00 | m | 기준 |
| 4 | 균열 | 0.1 | | 3.0 | | 1 | 3.00 | m | 기준 |
| 5 | 파손(계단) | | 0.1 | 0.1 | | 1 | 0.01 | m² | 기준 |

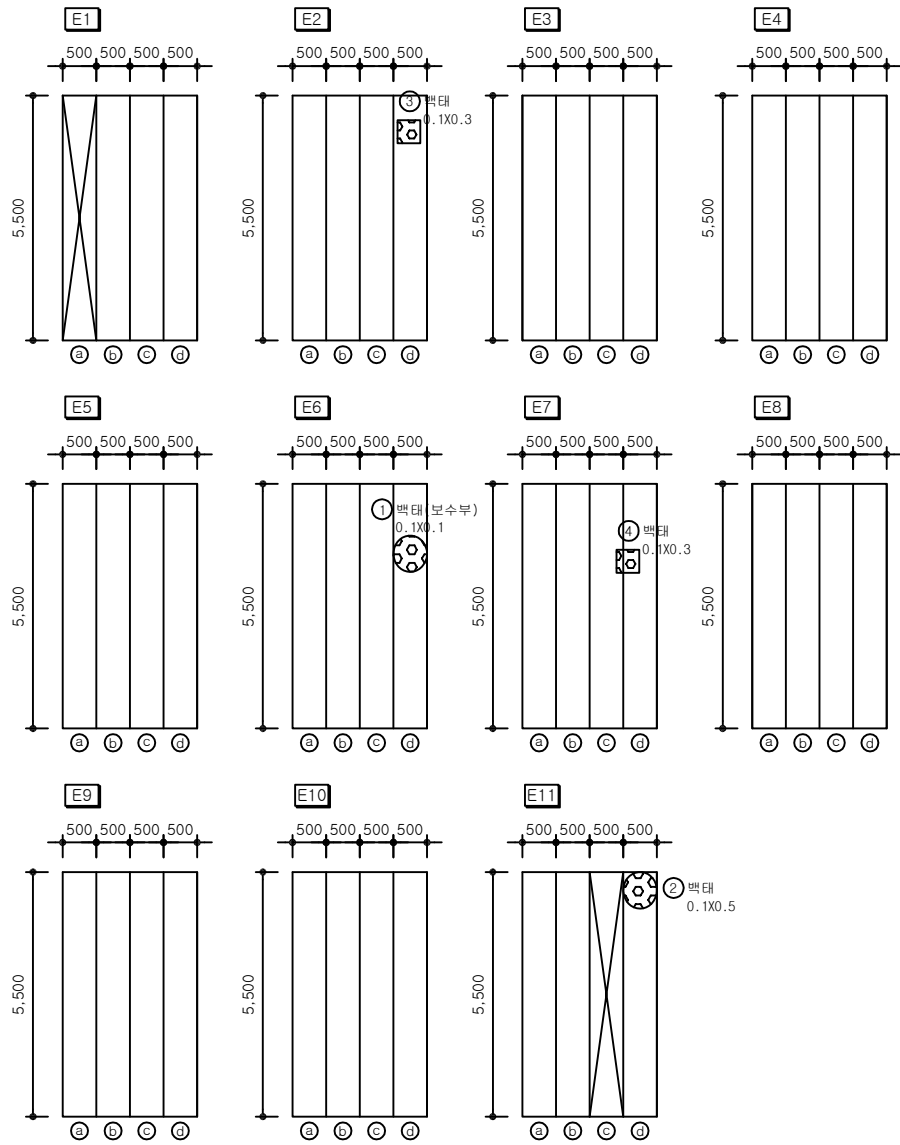
남양6배수지(증설) - 1지 기둥(4)

| 손상 집계 표 | | 손상 크기 | | | | 손상<br>수량 | 단위 | 비고 |
|---|---|---|---|---|---|---|---|---|
| 1 | 백태 | | 0.1 | 0.1 | | 1 | 0.01 | m² 기준 |
| 2 | 백태 | | 0.1 | 0.5 | | 1 | 0.05 | m² 기준 |
| 3 | 백태 | | 0.1 | 0.3 | | 1 | 0.03 | m² 신규 |
| 4 | 백태 | | 0.1 | 0.3 | | 1 | 0.03 | m² 신규 |

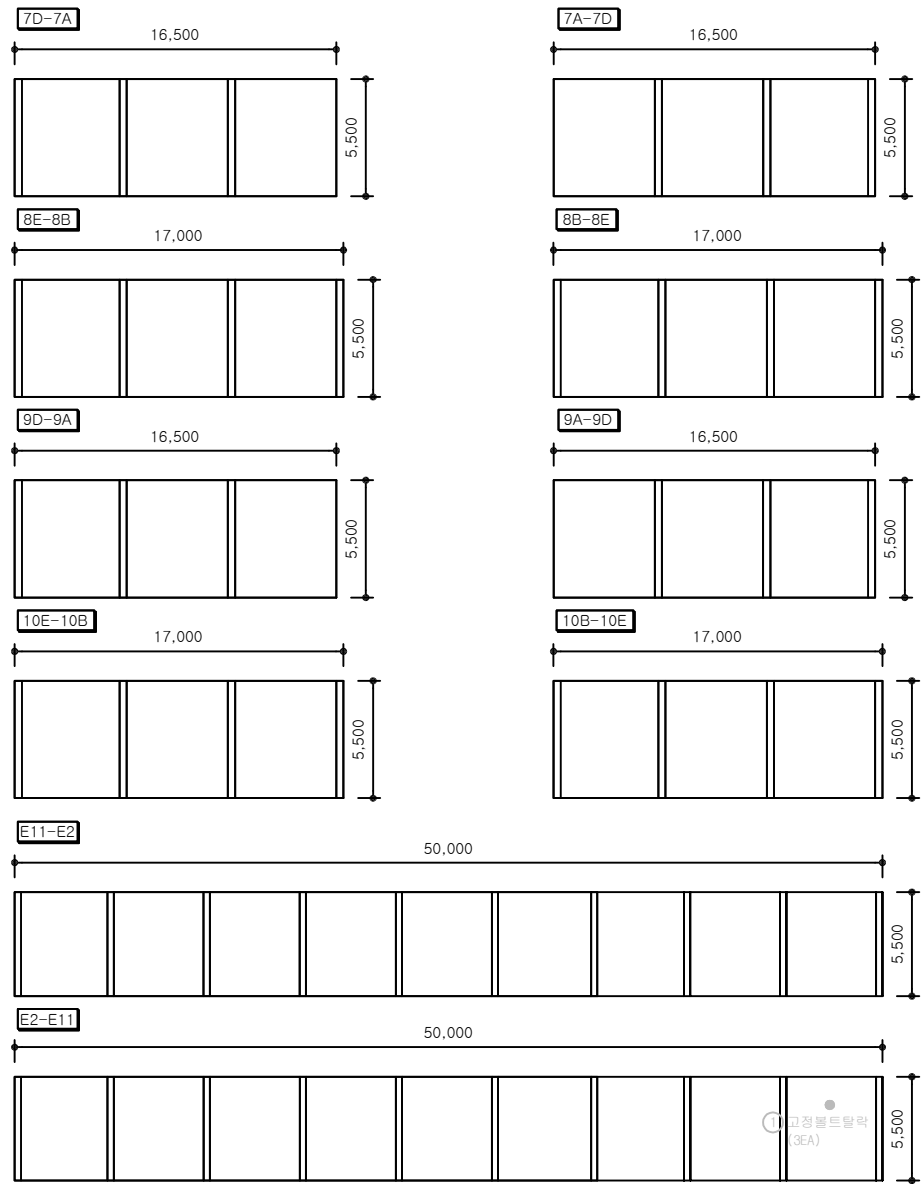
남양6배수지(증설) - 1지 도류벽(2)

| 손상 집계표 | | 손상 크기 | | | | | 손상 수량 | 단위 | 비고 |
|---|---|---|---|---|---|---|---|---|---|
| 1 | 고정볼트탈락 | | | | | 3 | 3.00 | EA | 보수 |

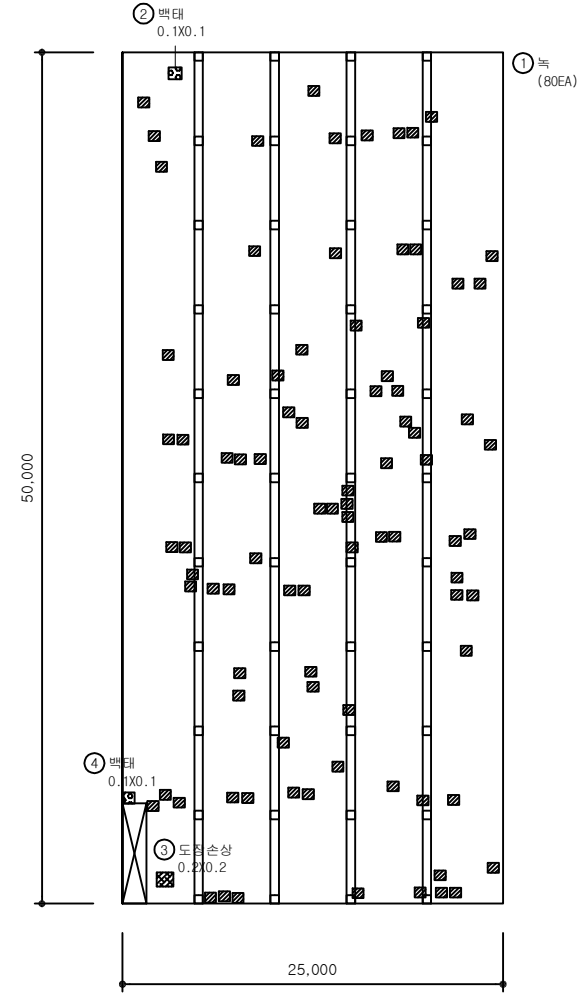
남양6배수지(증설) - 2지 상부슬래브

| 손상 집계표 | | 손상 크기 | | | | | 손상<br>수량 | 단위 | 비고 |
|---|---|---|---|---|---|---|---|---|---|
| 1 | 녹 | | | | | 80 | 80.00 | EA | 기준 |
| 2 | 백태 | | 0.1 | 0.1 | | 1 | 0.01 | m² | 기준 |
| 3 | 도장손상 | | 0.2 | 0.2 | | 1 | 0.04 | m² | 증가 |
| 4 | 백태 | | 0.1 | 0.1 | | 1 | 0.01 | m² | 신규 |

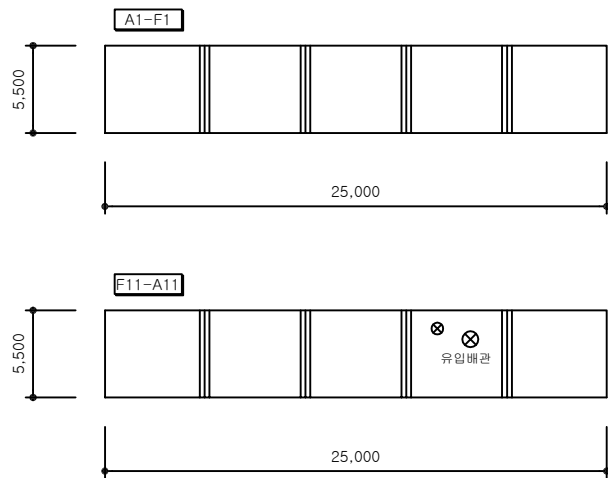
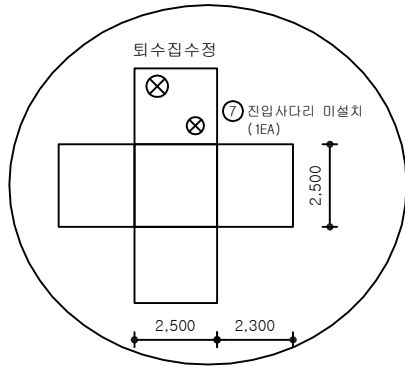
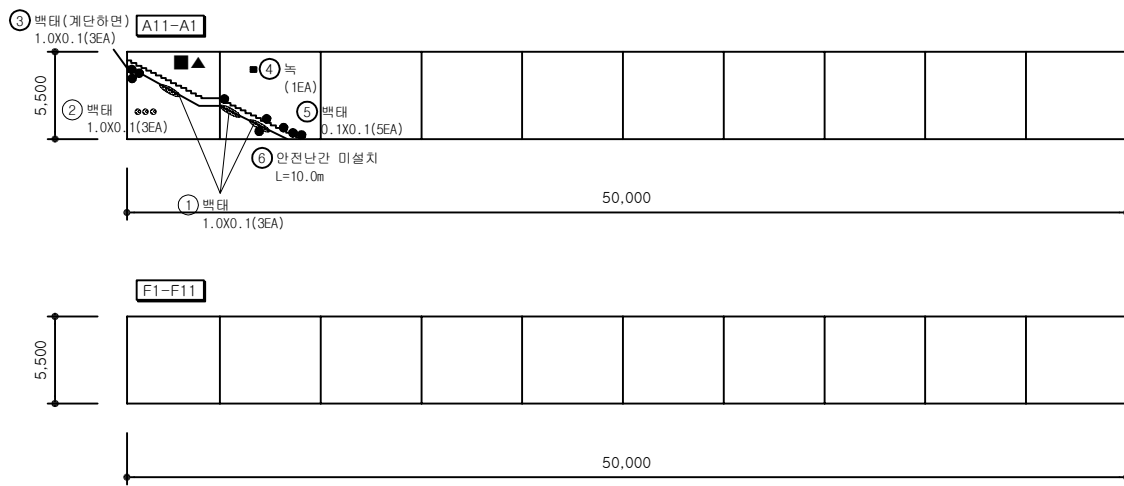
남양6배수지(증설) - 2지 벽체

| 손상 집계 표 | | 손상 크기 | | | | | 손상 수량 | 단위 | 비고 |
|---|---|---|---|---|---|---|---|---|---|
| 1 | 백태 | | 1.0 | 0.1 | | 3 | 0.30 | m² | 기준 |
| 2 | 백태 | | 1.0 | 0.1 | | 3 | 0.30 | m² | 기준 |
| 3 | 백태 | | 0.1 | 0.1 | | 3 | 0.03 | m² | 기준 |
| 4 | 녹 | | | | | 1 | 1.00 | EA | 기준 |
| 5 | 백태 | | 0.1 | 0.1 | | 5 | 0.05 | m² | 기준 |
| 6 | 안전난간 미설치 | | | 10.0 | | 1 | 10.0 | m | 기준 |
| 7 | 진입사다리 미설치 | | | | | 1 | 1.00 | EA | 기준 |

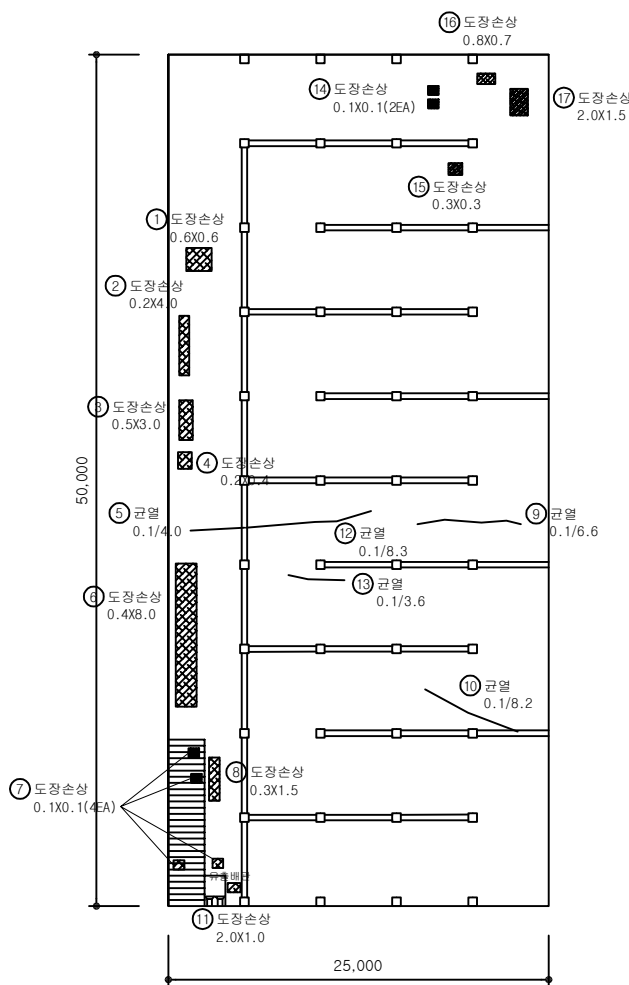
남양6배수지(증설) - 2지 하부슬래브

| 손상 집계 표 | | 손상 크기 | | | | | 손상 수량 | 단위 | 비고 |
|---|---|---|---|---|---|---|---|---|---|
| 1 | 도장손상 | | 0.6 | 0.6 | | 1 | 0.36 | m² | 기준 |
| 2 | 도장손상 | | 0.2 | 4.0 | | 1 | 0.80 | m² | 기준 |
| 3 | 도장손상 | | 0.5 | 3.0 | | 1 | 1.50 | m² | 기준 |
| 4 | 도장손상 | | 0.2 | 0.4 | | 1 | 0.08 | m² | 기준 |
| 5 | 균열 | 0.1 | | 4.0 | | 1 | 4.00 | m | 기준 |
| 6 | 도장손상 | | 0.4 | 8.0 | | 1 | 3.20 | m² | 기준 |
| 7 | 도장손상 | | 0.1 | 0.1 | | 4 | 0.04 | m² | 기준 |
| 8 | 도장손상 | | 0.3 | 1.5 | | 1 | 0.45 | m² | 기준 |
| 9 | 균열 | 0.1 | | 6.6 | | 1 | 6.60 | m | 기준 |
| 10 | 균열 | 0.1 | | 8.2 | | 1 | 8.20 | m | 기준 |
| 11 | 도장손상 | | 2.0 | 1.0 | | 1 | 2.00 | m² | 기준 |
| 12 | 균열 | 0.1 | | 8.3 | | 1 | 8.30 | m | 기준 |
| 13 | 균열 | 0.1 | | 3.6 | | 1 | 3.60 | m | 기준 |
| 14 | 도장손상 | | 0.1 | 0.1 | | 2 | 0.02 | m² | 기준 |
| 15 | 도장손상 | | 0.3 | 0.3 | | 1 | 0.09 | m² | 기준 |
| 16 | 도장손상 | | 0.8 | 0.7 | | 1 | 0.56 | m² | 기준 |
| 17 | 도장손상 | | 2.0 | 1.5 | | 1 | 3.00 | m² | 기준 |

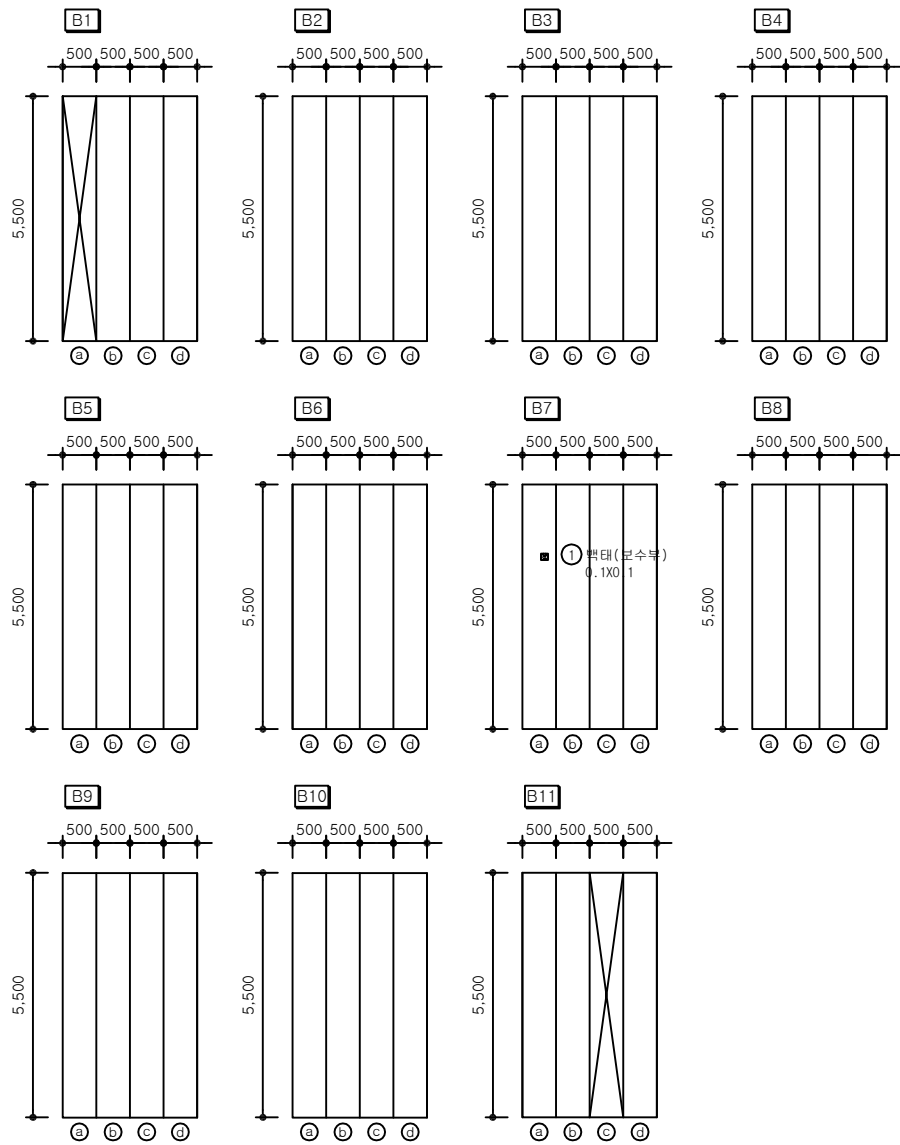
남양6배수지(증설) - 2지 기둥(1)

| 손상 집계표 | | 손상 크기 | | | | | 손상<br>수량 | 단위 | 비고 |
|---|---|---|---|---|---|---|---|---|---|
| 1 | 백태(보수부) | | 0.1 | 0.1 | | 1 | 0.01 | m² | 기준 |

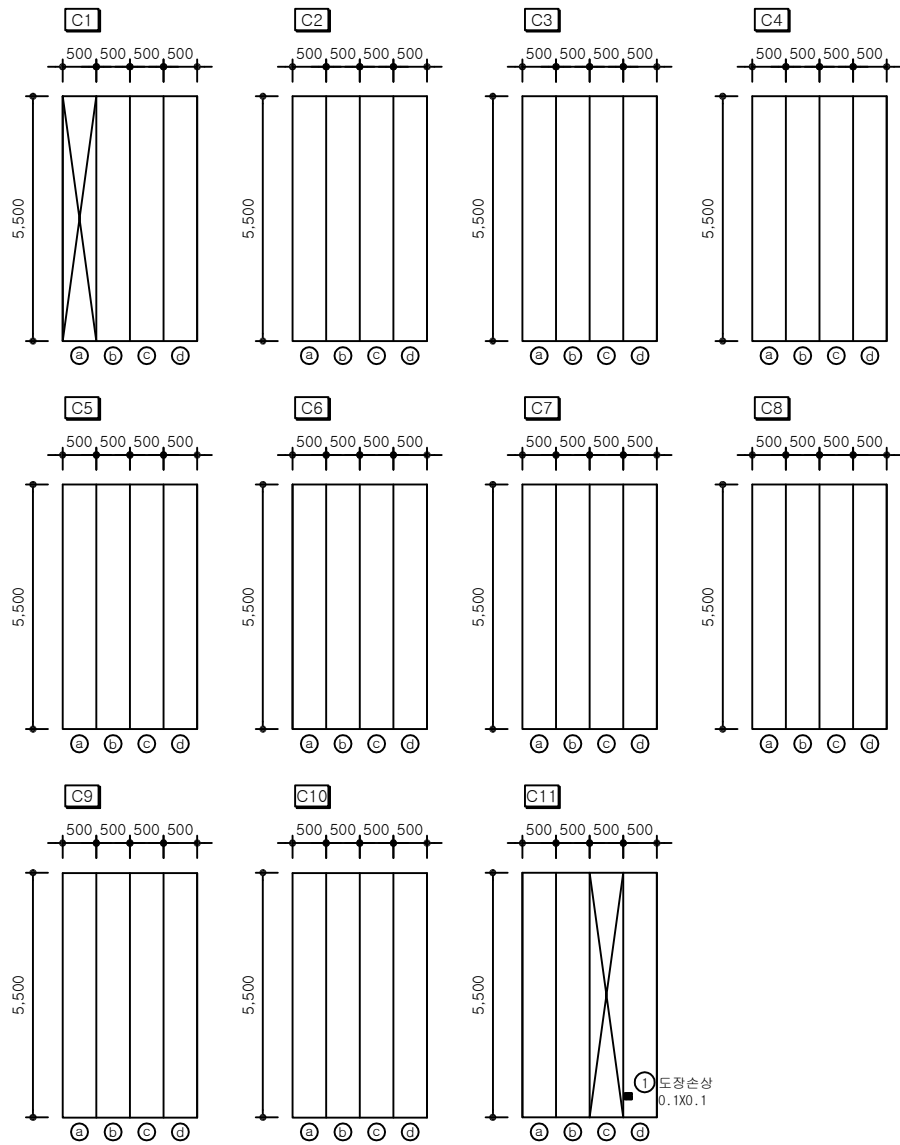
남양6배수지(증설) - 2지 기둥(2)

| 손상 집계 표 | | | | | | | | |
|---|---|---|---|---|---|---|---|---|
| 1 | 도장손상 | | 0.1 | 0.1 | | 1 | 0.01 | m² 기준 |

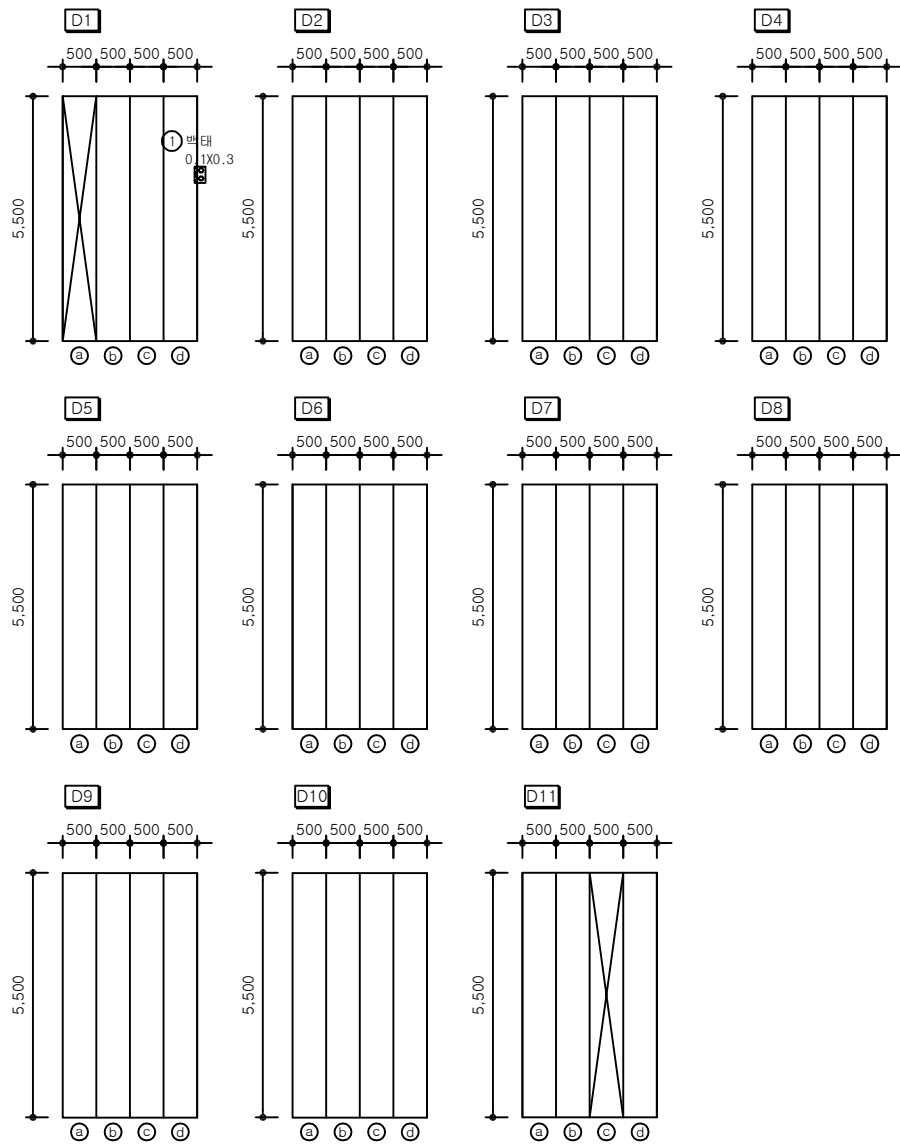
남양6배수지(증설) - 2지 기둥(3)

| 손상 집계 표 | | 손상 크기 | | | | 손상<br>수량 | 단위 | 비고 |
|---|---|---|---|---|---|---|---|---|
| 1 | 백태 | | 0.1 | 0.3 | | 1 | 0.03 | m² 신규 |

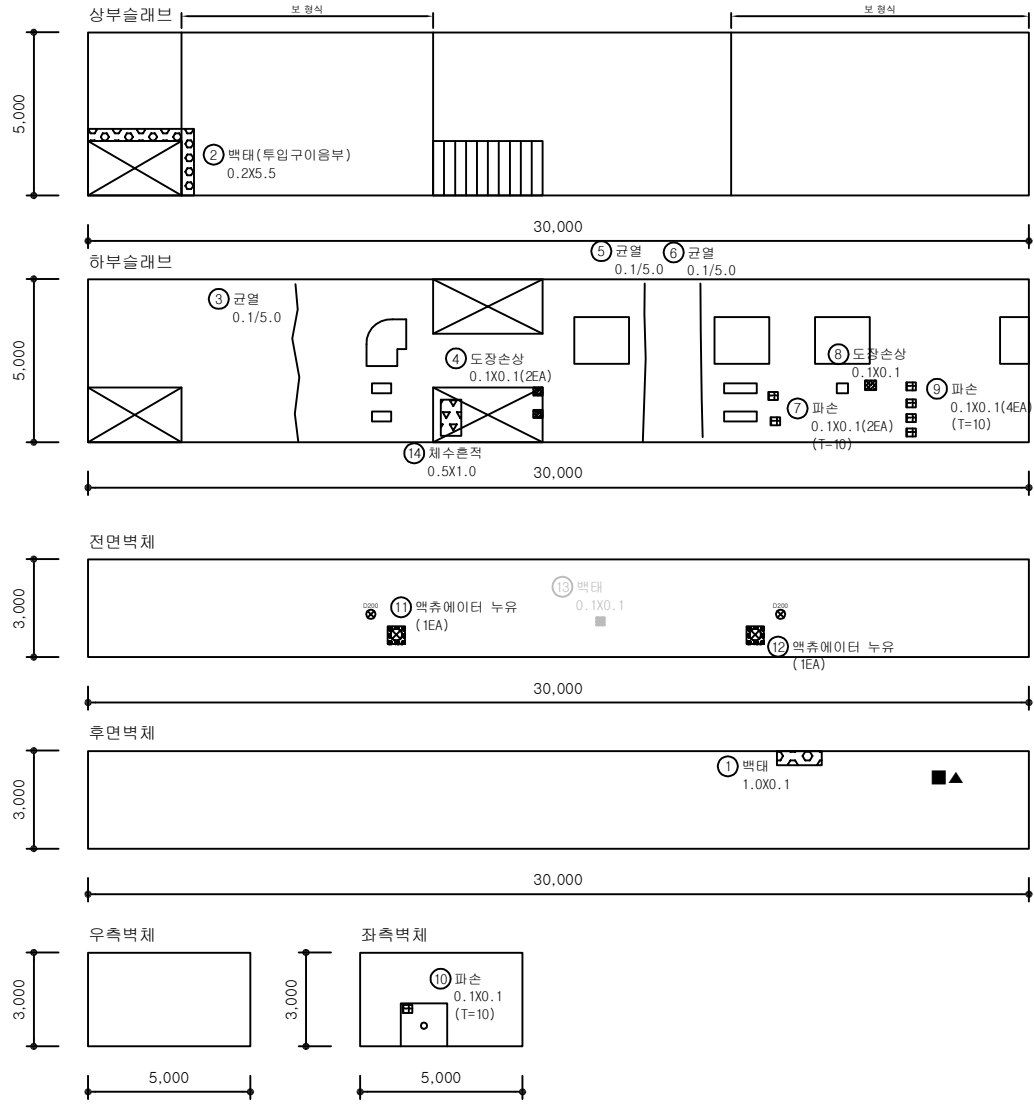
남양6배수지(증설) - 유입밸브실(지하1층)

| No. | 손상 내용 | 손상 크기 | | | | | 손상 수량 | 단위 | 비고 |
|---|---|---|---|---|---|---|---|---|---|
| 3 | 균열 | 0.1 | | 5.0 | | 1 | 5.00 | m | 기준 |
| 4 | 도장손상 | | 0.1 | 0.1 | | 2 | 0.02 | m² | 기준 |
| 5 | 균열 | 0.1 | | 5.0 | | 1 | 5.00 | m | 기준 |
| 6 | 균열 | 0.1 | | 5.0 | | 1 | 5.00 | m | 기준 |
| 8 | 도장손상 | | 0.1 | 0.1 | | 1 | 0.01 | m² | 기준 |

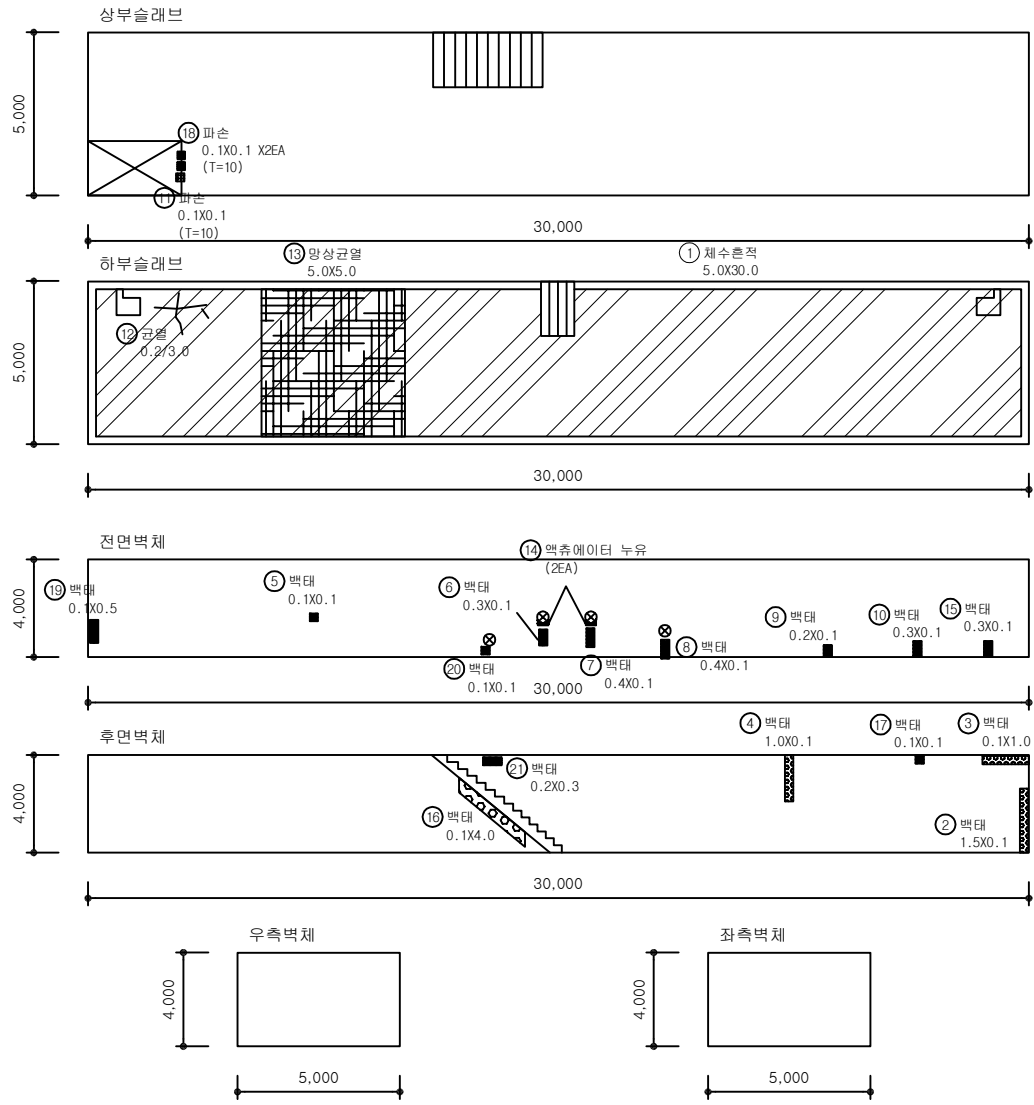
남양6배수지(증설) - 유출밸브실(지하2층)

| No. | 손상 내용 | 손상 크기 | | | | | 손상 수량 | 단위 | 비고 |
|---|---|---|---|---|---|---|---|---|---|
| 12 | 균열 | | 0.2 | 3.0 | | 1 | 3.00 | m | 기준 |
| 13 | 망상균열 | | 5.0 | 5.0 | | 1 | 25.0 | m² | 기준 |

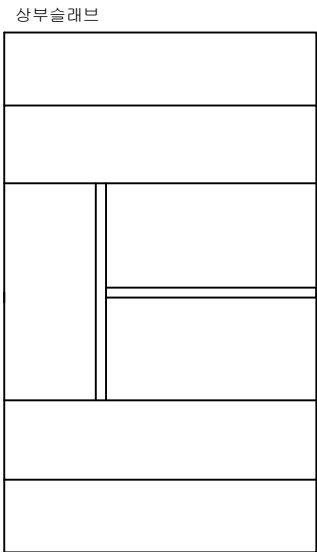
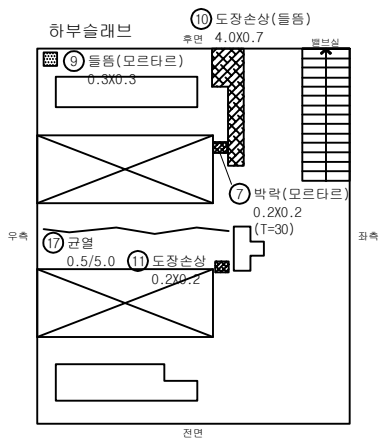
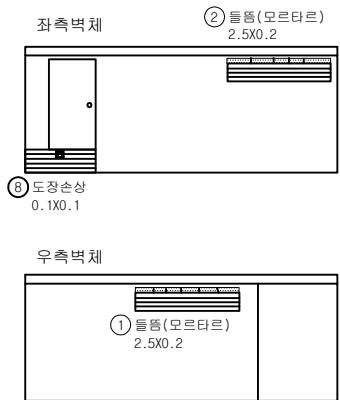
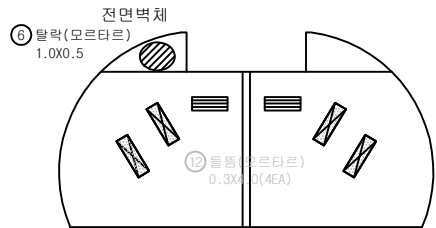
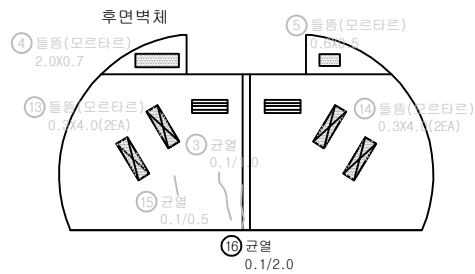
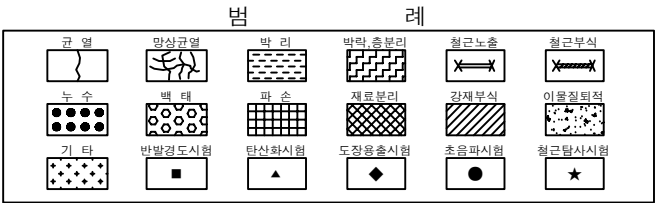
남양6배수지(증설) - 건축물(내부)

| 손상 집계 표 | | 손상 크기 | | | | | 손상 수량 | 단위 | 비고 |
|---|---|---|---|---|---|---|---|---|---|
| 3 | 균열 | 0.1 | | 1.0 | | 1 | 1.00 | m | 보수 |
| 8 | 도장손상 | | 0.1 | 0.1 | | 1 | 0.01 | m² | 기준 |
| 10 | 도장손상(들뜸) | | 4.0 | 0.7 | | 1 | 2.80 | m² | 기준 |
| 11 | 도장손상 | | 0.2 | 0.2 | | 1 | 0.04 | m² | 기준 |
| 15 | 균열 | 0.1 | | 0.5 | | 1 | 0.50 | m | 보수 |
| 16 | 균열 | 0.1 | | 2.0 | | 1 | 2.00 | m | 기준 |
| 17 | 균열 | 0.5 | | 5.0 | | 1 | 5.00 | m | 신규 |

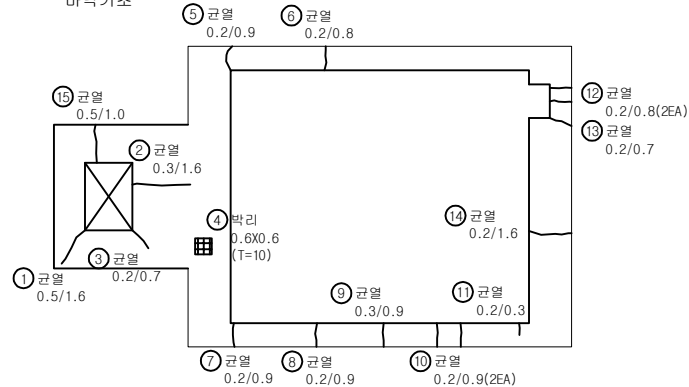
남양6배수지(증설) - 건축물(외부)

| No. | 손상 내용 | 손상 크기 | | | | | 손상 수량 | 단위 | 비고 |
|---|---|---|---|---|---|---|---|---|---|
| 1 | 균열 | 0.5 | | 1.6 | | 1 | 1.60 | m | 기준 |
| 2 | 균열 | 0.3 | | 1.6 | | 1 | 1.60 | m | 기준 |
| 3 | 균열 | 0.2 | | 0.7 | | 1 | 0.70 | m | 기준 |
| 5 | 균열 | 0.2 | | 0.9 | | 1 | 0.90 | m | 기준 |
| 6 | 균열 | 0.2 | | 0.8 | | 1 | 0.80 | m | 기준 |
| 7 | 균열 | 0.2 | | 0.9 | | 1 | 0.90 | m | 기준 |
| 8 | 균열 | 0.2 | | 0.9 | | 1 | 0.90 | m | 기준 |
| 9 | 균열 | 0.3 | | 0.9 | | 1 | 0.90 | m | 기준 |
| 10 | 균열 | 0.2 | | 0.9 | | 2 | 1.80 | m | 기준 |
| 11 | 균열 | 0.2 | | 0.3 | | 1 | 0.30 | m | 기준 |
| 12 | 균열 | 0.2 | | 0.8 | | 2 | 1.60 | m | 기준 |
| 13 | 균열 | 0.2 | | 0.7 | | 1 | 0.70 | m | 기준 |
| 14 | 균열 | 0.2 | | 1.6 | | 1 | 1.60 | m | 기준 |
| 15 | 균열 | 0.5 | | 1.0 | | 1 | 1.00 | m | 기준 |

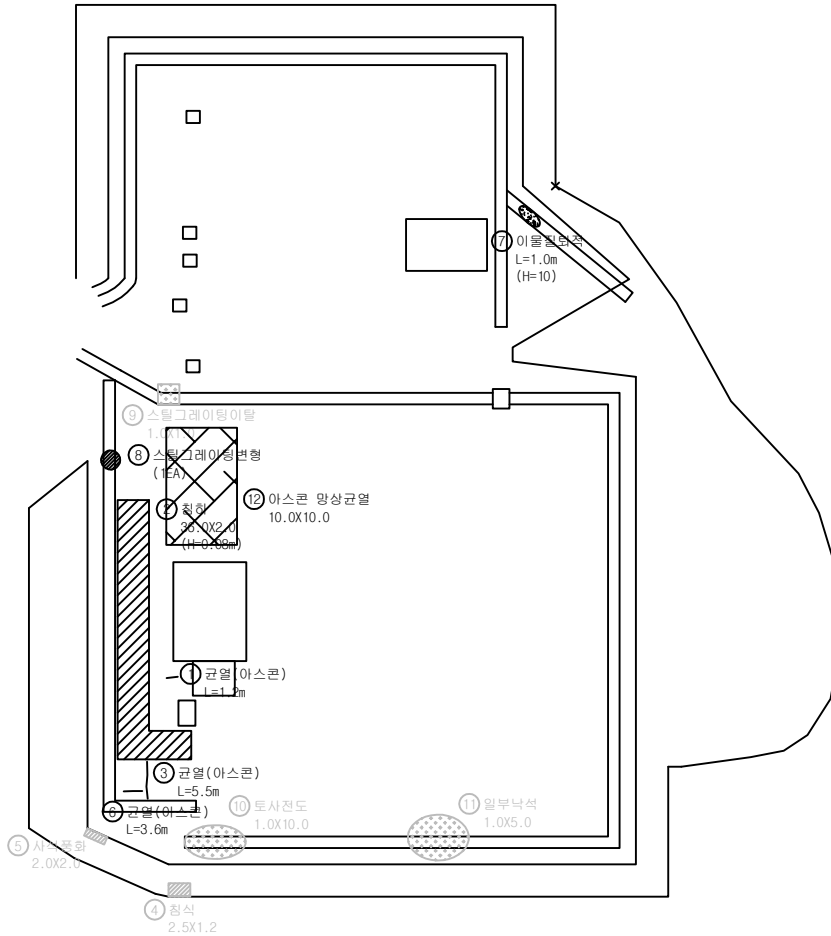
| No. | 손상 내용 | 손상 크기 | | | | | 손상<br>수량 | 단위 | 비고 |
|---|---|---|---|---|---|---|---|---|---|
| 1 | 균열(아스콘) | | | 1.2 | | 1 | 1.20 | m | 기준 |
| 3 | 균열(아스콘) | | | 5.5 | | 1 | 5.50 | m | 기준 |
| 6 | 균열(아스콘) | | | 3.6 | | 1 | 3.60 | m | 기준 |
| 12 | 아스콘 망상균열 | | 10.0 | 10.0 | | 1 | 100.00 | m <sup>2</sup> | 기준 |
