장안사랑(신)배수지 - 1지 상부슬래브(보)

2025년 화성시 상수도시설물(배수지, 가압장) 안전점검용역

경기도 화성시 맑은물사업소

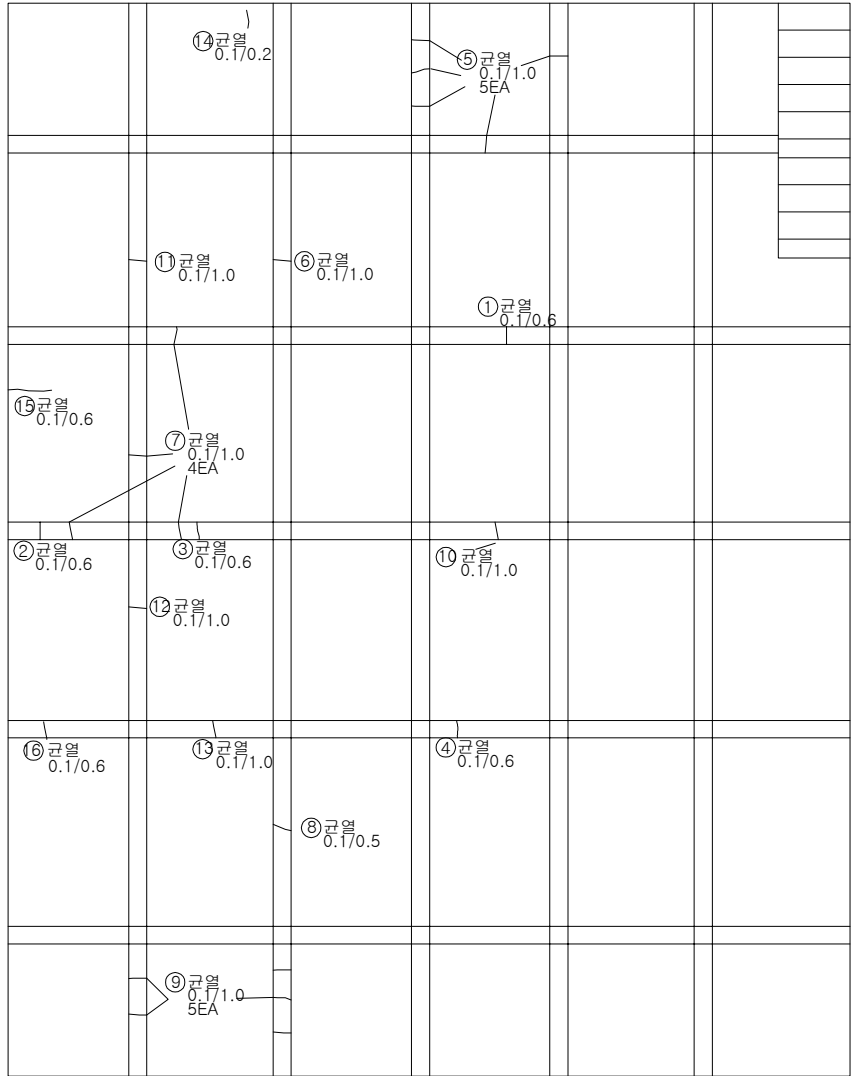
| No. | 손상 내용 | 손상 크기 | | | | | 손상<br>수량 | 단위 | 비고 |
|---|---|---|---|---|---|---|---|---|---|
| 1 | 균열 | 0.1 | | 0.6 | | 1 | 0.60 | m | 기준 |
| 5 | 균열 | 0.1 | | 1.0 | | 5 | 5.00 | m | 기준 |
| 7 | 균열 | 0.1 | | 1.0 | | 4 | 4.00 | m | 기준 |
| 9 | 균열 | 0.1 | | 1.0 | | 5 | 5.00 | m | 기준 |
| 16 | 균열 | 0.1 | | 0.6 | | 1 | 0.60 | m | 신규 |

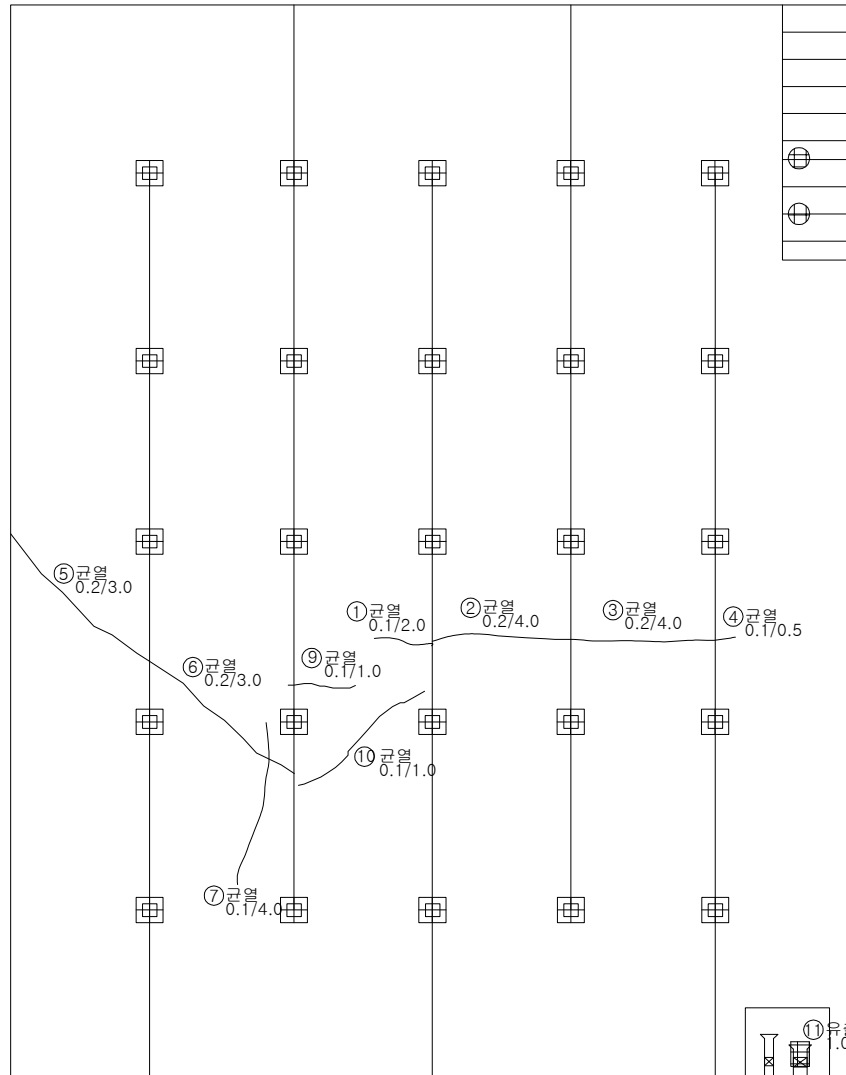
# 장안사랑(신)배수지 - 1지 하부슬래브

| No. | 손상 내용 | 손상 크기 | | | | | 손상<br>수량 | 단위 | 비고 |
|---|---|---|---|---|---|---|---|---|---|
| 2 | 균열 | 0.2 | | 4.0 | | 1 | 4.00 | m | 기준 |
| 3 | 균열 | 0.2 | | 4.0 | | 1 | 4.00 | m | 기준 |
| 5 | 균열 | 0.2 | | 3.0 | | 1 | 3.00 | m | 기준 |
| 8 | 물탈박리 | | 0.2 | 0.1 | | 2 | 0.04 | m <sup>2</sup> | 기준 |
| 11 | 유출밸브 도장박리 | | 1.0 | 1.0 | | 1 | 1.00 | m <sup>2</sup> | 신규 |

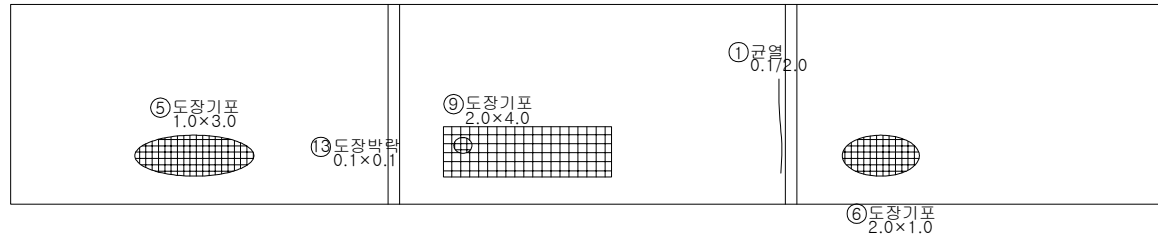
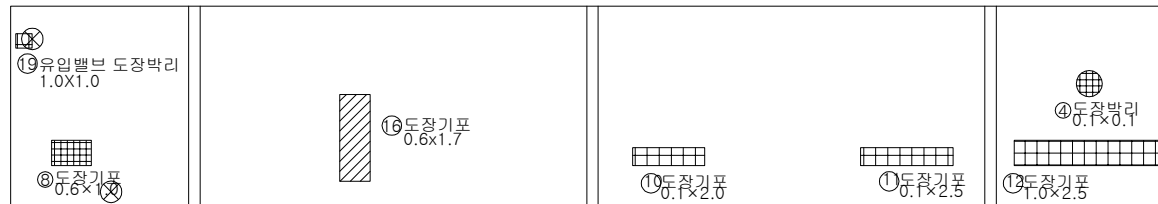
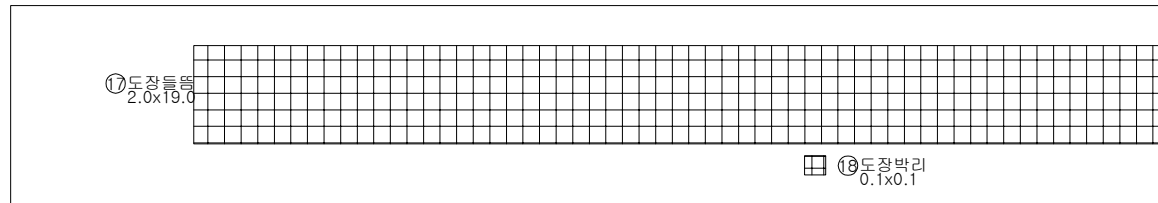
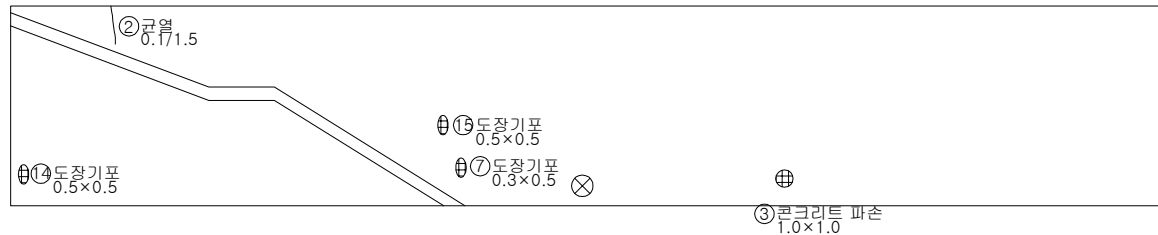
# 장안사랑(신)배수지 - 1지 벽체

| No. | 손상 내용 | 손상 크기 | | | | | 손상<br>수량 | 단위 | 비고 |
|---|---|---|---|---|---|---|---|---|---|
| 3 | 파손 | | 1.0 | 1.0 | | 1 | 1.00 | m <sup>2</sup> | 기준 |
| 9 | 도장기포 | | 4.0 | 2.0 | | 1 | 8.00 | m <sup>2</sup> | 기준 |
| 17 | 도장들뜸 | | 19.0 | 2.0 | | 1 | 38.00 | m <sup>2</sup> | 기준 |
| 19 | 유입밸브 도장박리 | | 1.0 | 1.0 | | 1 | 1.00 | m <sup>2</sup> | 신규 |

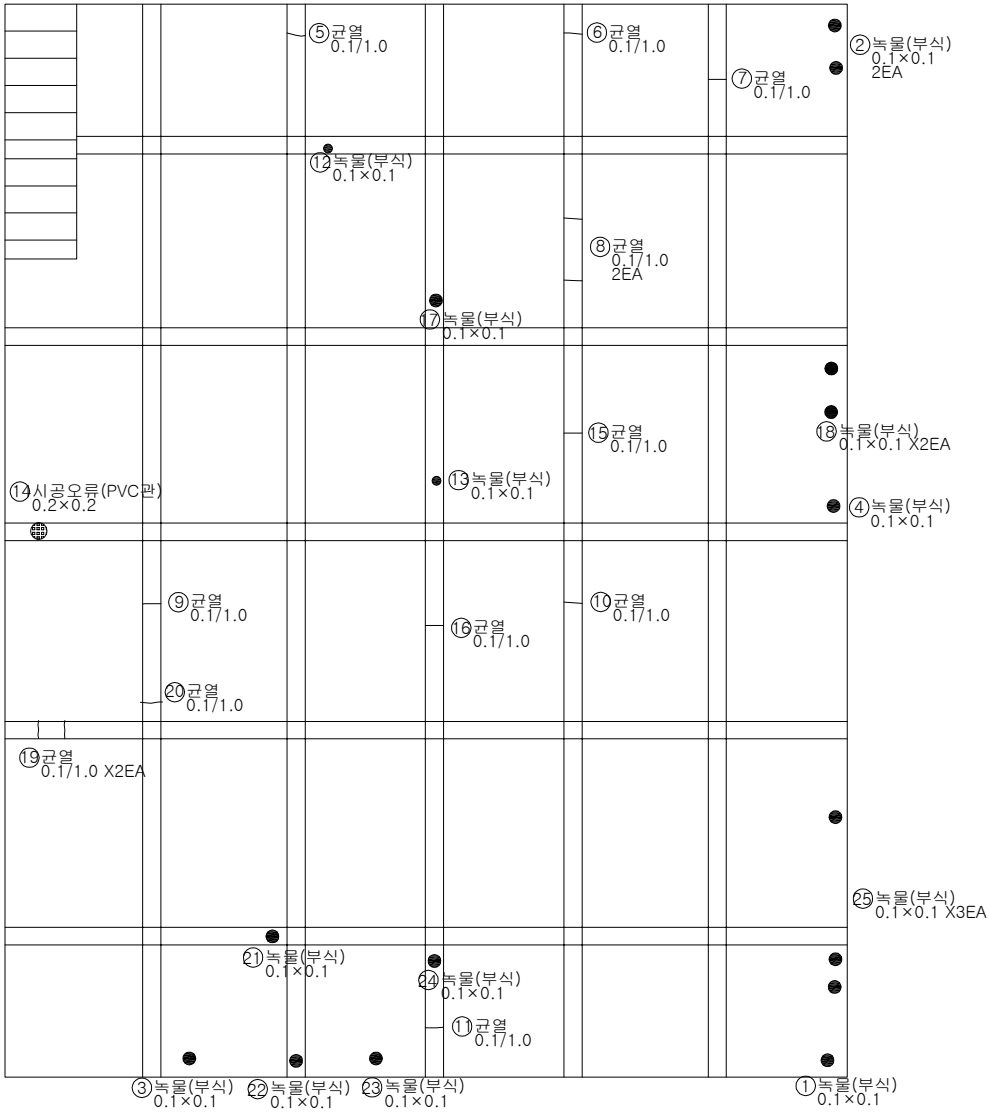
# 장안사랑(신)배수지 - 2지 상부슬래브(보)

| No. | 손상 내용 | 손상 크기 | | | | | 손상<br>수량 | 단위 | 비고 |
|---|---|---|---|---|---|---|---|---|---|
| 1 | 녹물 | | 0.1 | 0.1 | | 1 | 0.01 | m <sup>2</sup> | 기준 |
| 5 | 균열 | 0.1 | | 1.0 | | 1 | 1.00 | m | 기준 |
| 14 | 시공오류 | | 0.2 | 0.2 | | 1 | 0.04 | m <sup>2</sup> | 기준 |
| 19 | 균열 | 0.1 | | 1.0 | | 2 | 2.00 | m | 신규 |

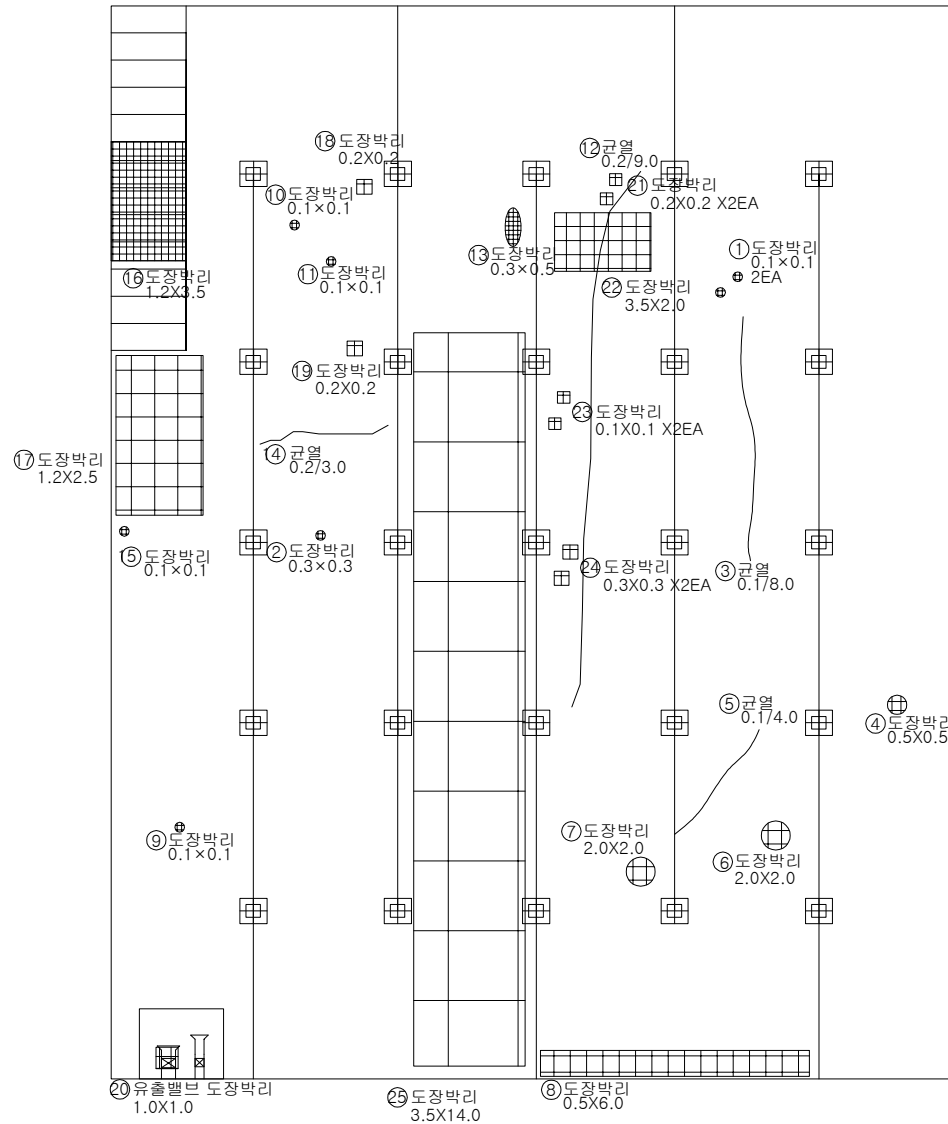
# 장안사랑(신)배수지 - 2지 하부슬래브

| No. | 손상 내용 | 손상 크기 | | | | | 손상<br>수량 | 단위 | 비고 |
|---|---|---|---|---|---|---|---|---|---|
| 3 | 균열 | 0.1 | | 8.0 | | 1 | 8.00 | m | 기존 |
| 12 | 균열 | 0.2 | | 9.0 | | 1 | 9.00 | m | 기존 |
| 22 | 도장박리 | | 3.5 | 2.0 | | 1 | 7.00 | m <sup>2</sup> | 신규 |
| 25 | 도장박리 | | 3.5 | 14.0 | | 1 | 49.00 | m <sup>2</sup> | 신규 |

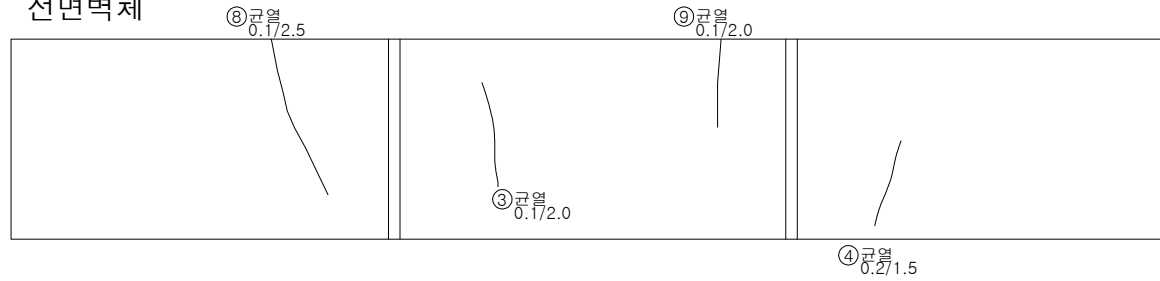
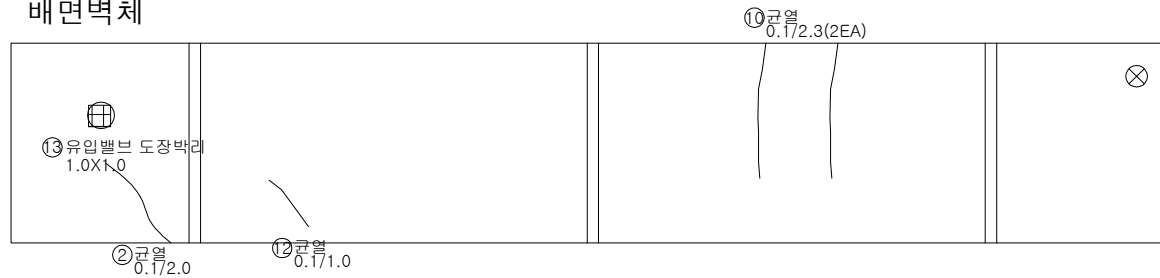
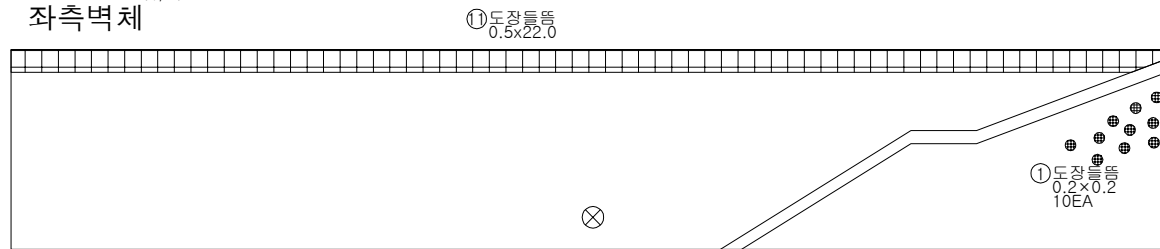
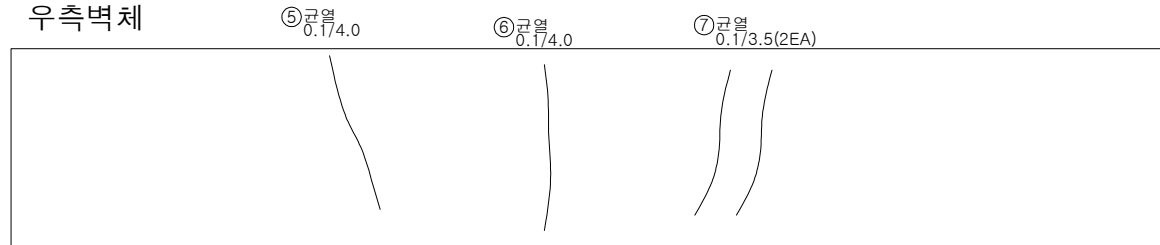
# 장안사랑(신)배수지 - 2지 벽체

| No. | 손상 내용 | 손상 크기 | | | | | 손상<br>수량 | 단위 | 비고 |
|---|---|---|---|---|---|---|---|---|---|
| 1 | 도장들뜸 | | 0.2 | 0.2 | | 10 | 0.40 | m <sup>2</sup> | 기준 |
| 4 | 균열 | 0.2 | | 1.5 | | 1 | 1.50 | m | 기준 |
| 11 | 도장들뜸 | | 22.0 | 0.5 | | 1 | 11.00 | m <sup>2</sup> | 기준 |
| 13 | 유입밸브 도장박리 | | 1.0 | 1.0 | | 1 | 1.00 | m <sup>2</sup> | 신규 |

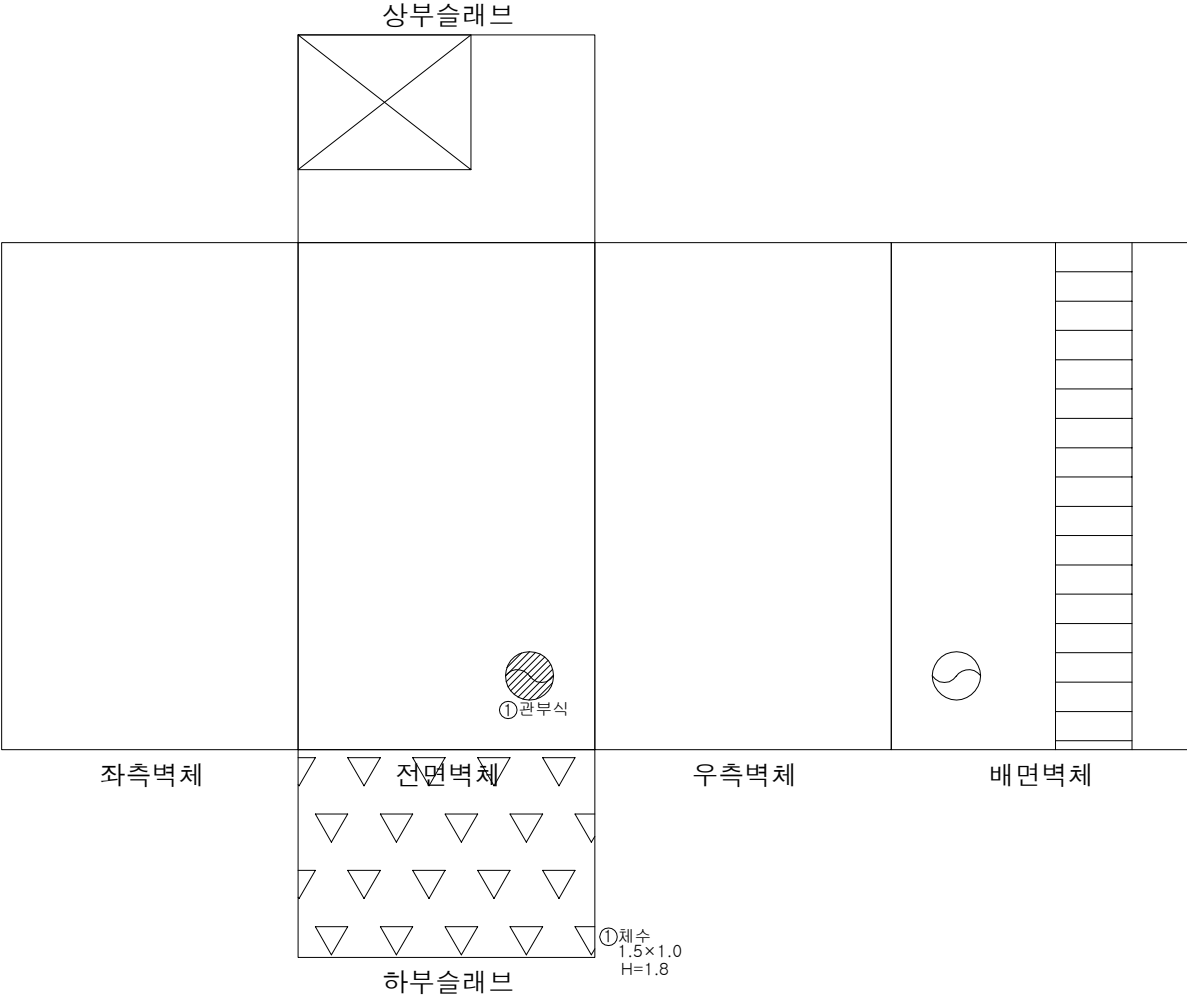
장안사랑(신)배수지 - 1지 유입밸브실

| 손상 집계 표 | | 손상 크기 | | | | | 손상 수량 | 단위 | 비고 |
|---|---|---|---|---|---|---|---|---|---|
| 1 | 관부식 | | | | | 1 | 1.00 | EA | 기준 |

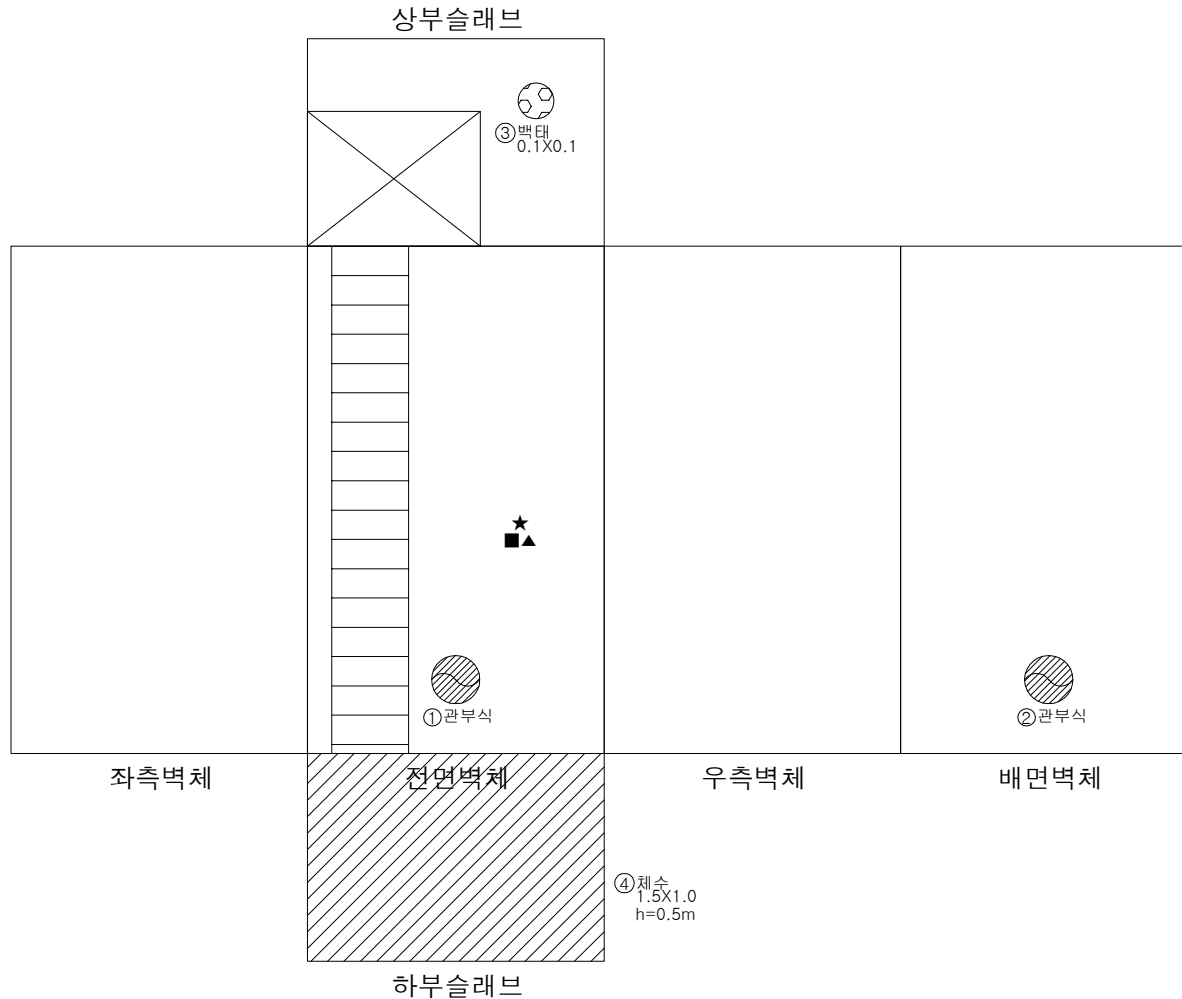
# 장안사랑(신)배수지 - 2지 유입밸브실

| 손상 집계 표 | | 손상 크기 | | | | | 손상<br>수량 | 단위 | 비고 |
|---|---|---|---|---|---|---|---|---|---|
| 1 | 관부식 | | | | | 1 | 1.00 | EA | 기준 |
| 2 | 관부식 | | | | | 1 | 1.00 | EA | 기준 |

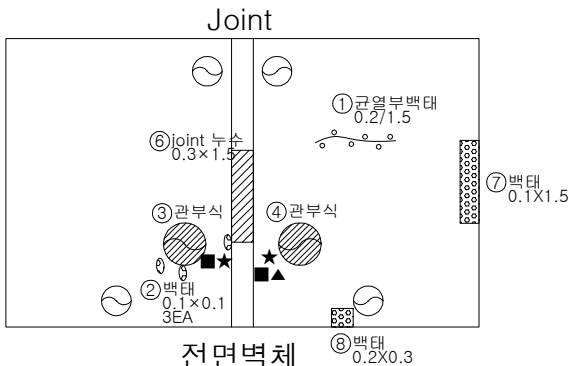
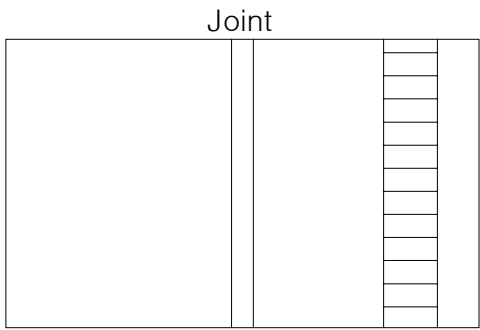
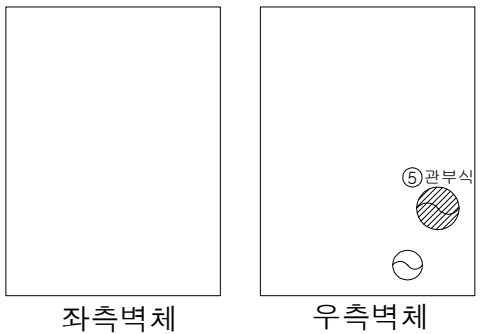
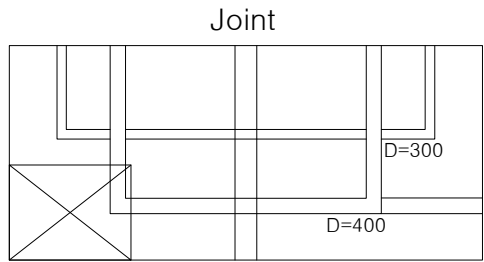
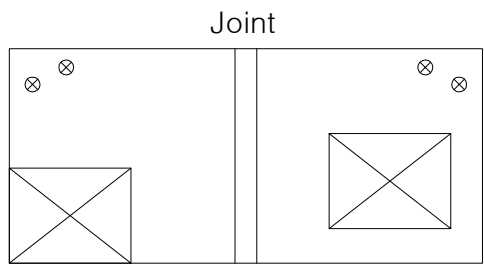
# 장안사랑(신)배수지 - 통합유출밸브실

| 손상 집계표 | | 손상 크기 | | | | | 손상 수량 | 단위 | 비고 |
|---|---|---|---|---|---|---|---|---|---|
| 1 | 균열부백태 | 0.2 | | 1.5 | | 1 | 1.50 | m | 기존 |
| 3 | 관부식 | | | | | 1 | 1.00 | EA | 기존 |
| 6 | 조인트누수 | | 1.5 | 0.3 | | 1 | 0.45 | m² | 기존 |

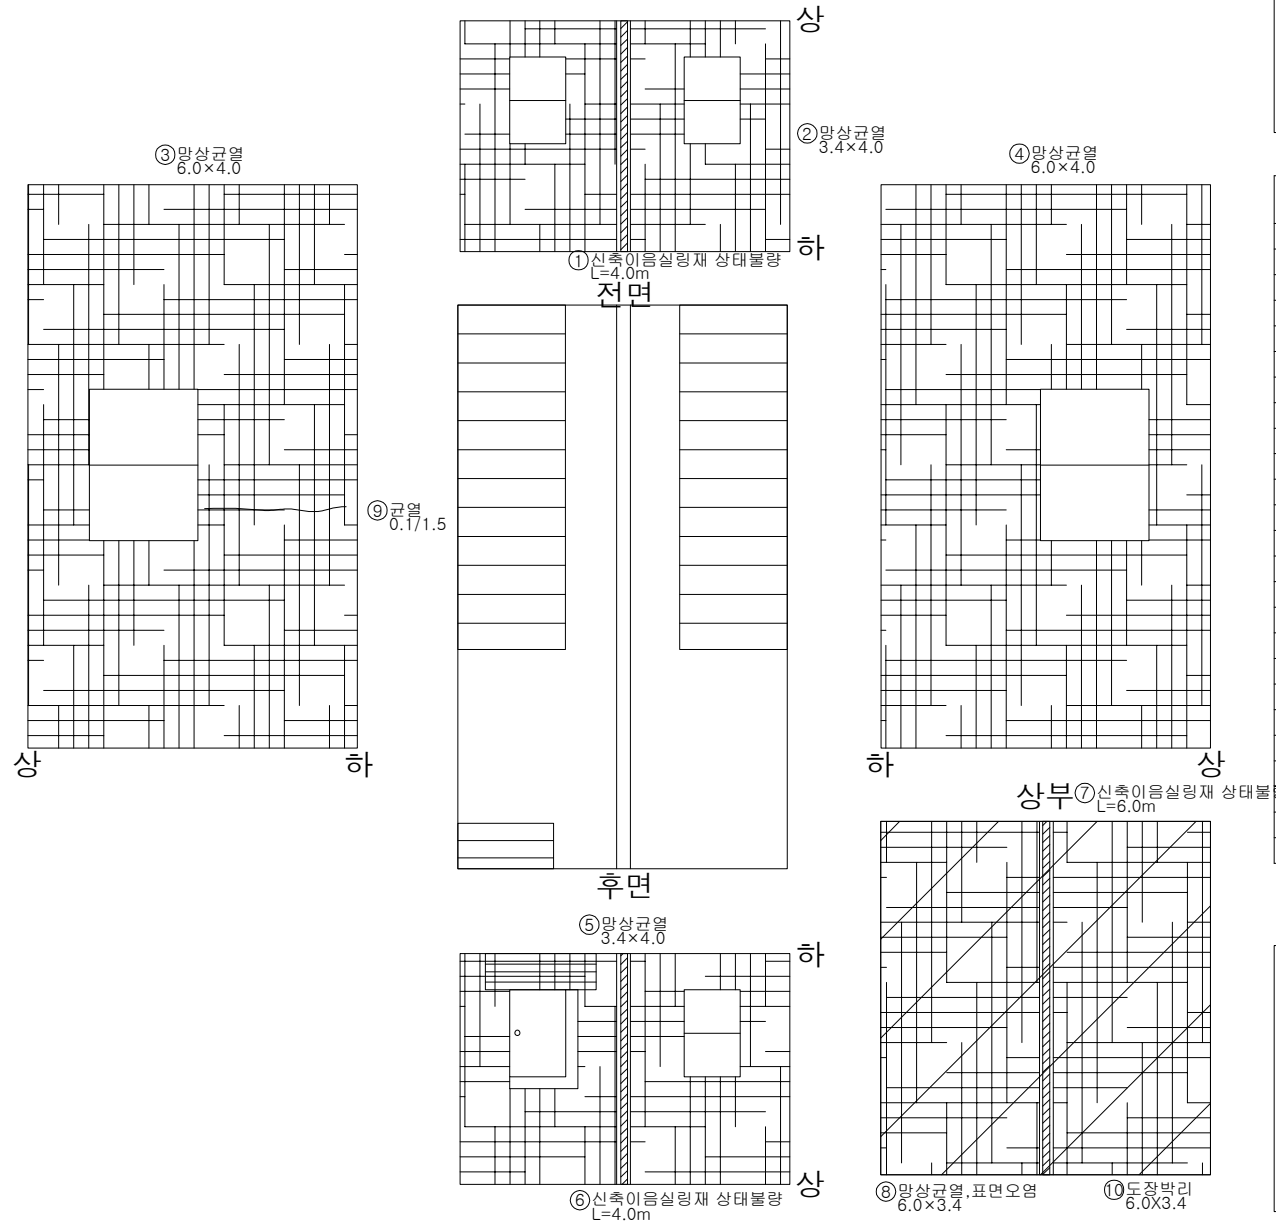
# 장안사랑(신)배수지 - 검수실 내부

| 손 상 집 계 표 | | 손상 크기 | | | | | 손상<br>수량 | 단위 | 비고 |
|---|---|---|---|---|---|---|---|---|---|
| 2 | 망상균열 | | 4.0 | 3.4 | | 1 | 13.60 | m <sup>2</sup> | 기존 |
| 3 | 망상균열 | | 4.0 | 6.0 | | 1 | 24.00 | m <sup>2</sup> | 기존 |
| 8 | 망상균열,표면오염 | | 3.4 | 6.0 | | 1 | 20.40 | m <sup>2</sup> | 기존 |
| 9 | 균열 | 0.1 | | 1.5 | | 1 | 1.50 | m | 기존 |
