상주영천고속도로 2024~2025년 시설물 안전점검 용역  
(2025년 하반기 정밀안전점검)

# 외 관 조 사 망 도

산하교

2025.12

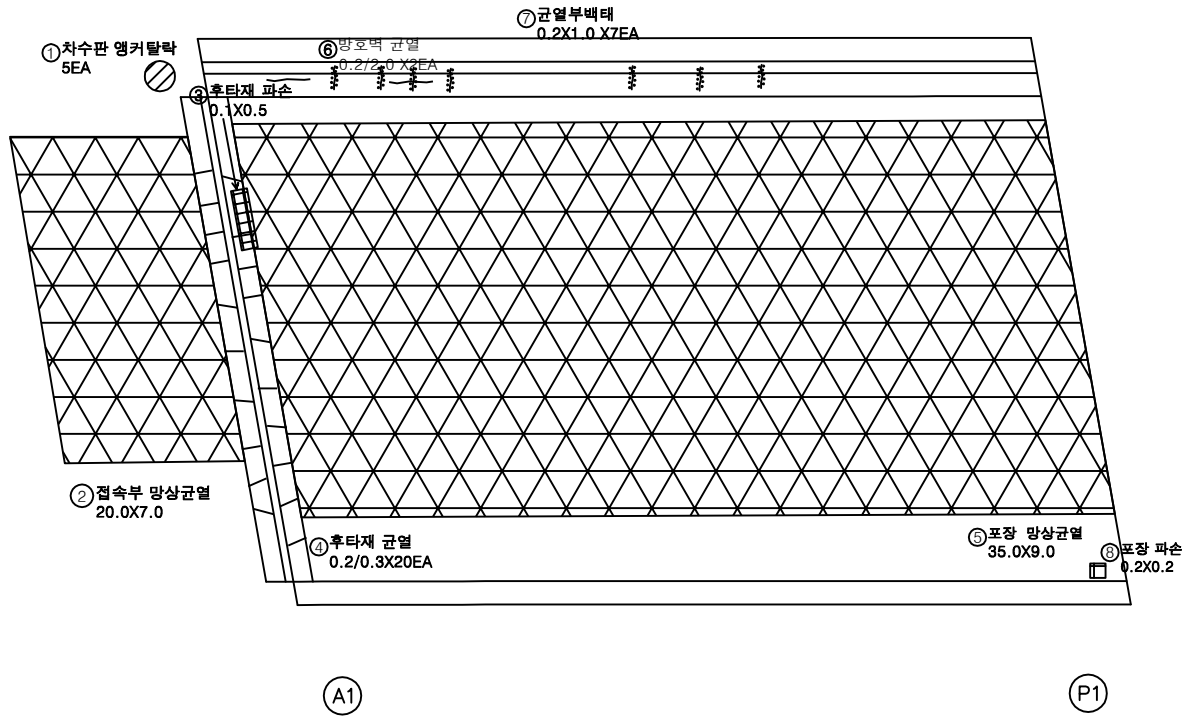
ID : 산하교 교면포장 S1 (상주방향)

| 번호 | 구분 | 부재 | 손상내용 | 손상현황 | | | | | 비고 |
|---|---|---|---|---|---|---|---|---|---|
| 1 | 19하 | 신축이음 | 차수판 앵커탈락 | | | | 5.00 | EA | 5 |
| 2 | 19하 | 교면포장 | 접속부 망상균열 | | 20.0 | 7.0 | 140.00 | m <sup>2</sup> | 1 |
| 3 | 19하 | 신축이음 | 후타재 파손 | | 0.1 | 0.5 | 0.05 | m <sup>2</sup> | 1 |
| 4 | 19하 | 신축이음 | 후타재 균열 | 0.2 | 0.3 | | 6.00 | m | 20 |
| 5 | 19하 | 교면포장 | 포장 망상균열 | | 35.0 | 9.0 | 315.00 | m <sup>2</sup> | 1 |
| 6 | 21하 | 방호벽 | 방호벽 균열 | 0.2 | 2.0 | | 4.00 | m | 2 |
| 7 | 25하 | 방호벽 | 균열부백태 | | 0.2 | 1.0 | 1.40 | m <sup>2</sup> | 7 |
| 8 | 25하 | 교면포장 | 포장 파손 | | 0.2 | 0.2 | 0.04 | m <sup>2</sup> | 1 |

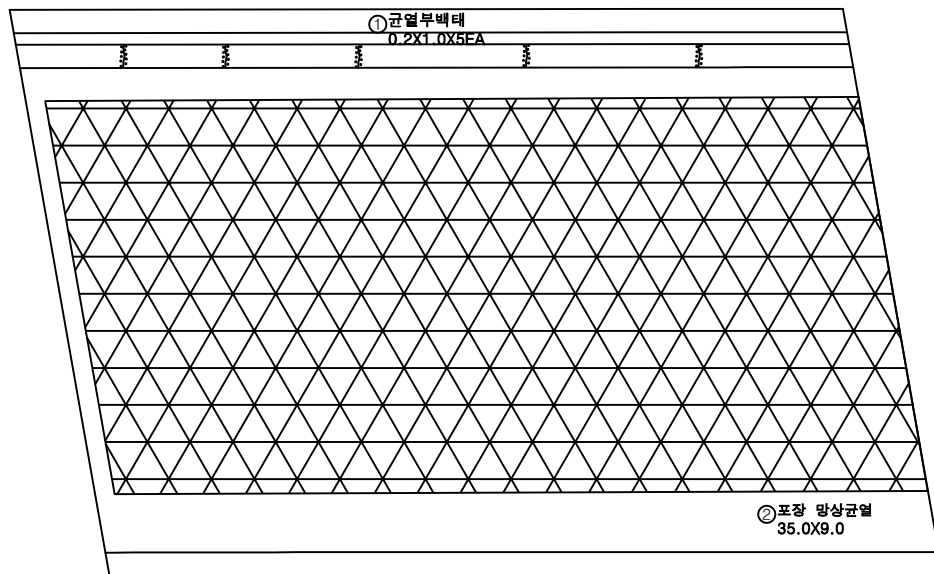
| 번호 | 구분 | 부재 | 손상내용 | 손상현황 | | | | | 비고 |
|---|---|---|---|---|---|---|---|---|---|
| 1 | 19하 | 방호벽 | 균열부백테 | | 0.2 | 1.0 | 1.00 | m <sup>2</sup> | 5 |
| 2 | 19하 | 교면포장 | 포장 망상균열 | | 35.0 | 9.0 | 315.00 | m <sup>2</sup> | 1 |

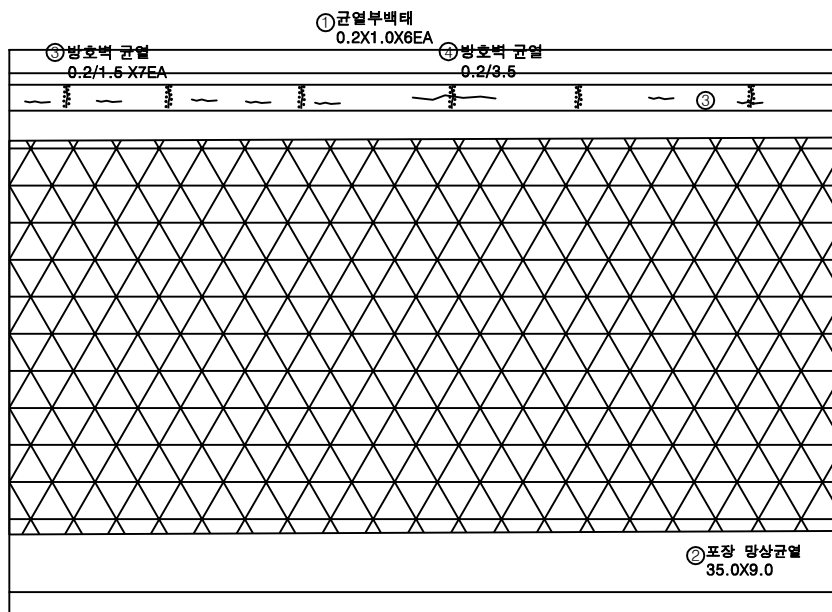
| 번호 | 구분 | 부재 | 손상내용 | 손상현황 | | | | | 비고 |
|---|---|---|---|---|---|---|---|---|---|
| 1 | 19하 | 방호벽 | 균열부백태 | | 0.2 | 1.0 | 1.20 | m <sup>2</sup> | 6 |
| 2 | 19하 | 교면포장 | 포장 망상균열 | | 35.0 | 9.0 | 315.00 | m <sup>2</sup> | 1 |
| 3 | 23하 | 방호벽 | 방호벽 균열 | 0.2 | 1.5 | | 10.50 | m | 7 |
| 4 | 23하 | 방호벽 | 방호벽 균열 | 0.2 | 3.5 | | 3.50 | m | 1 |

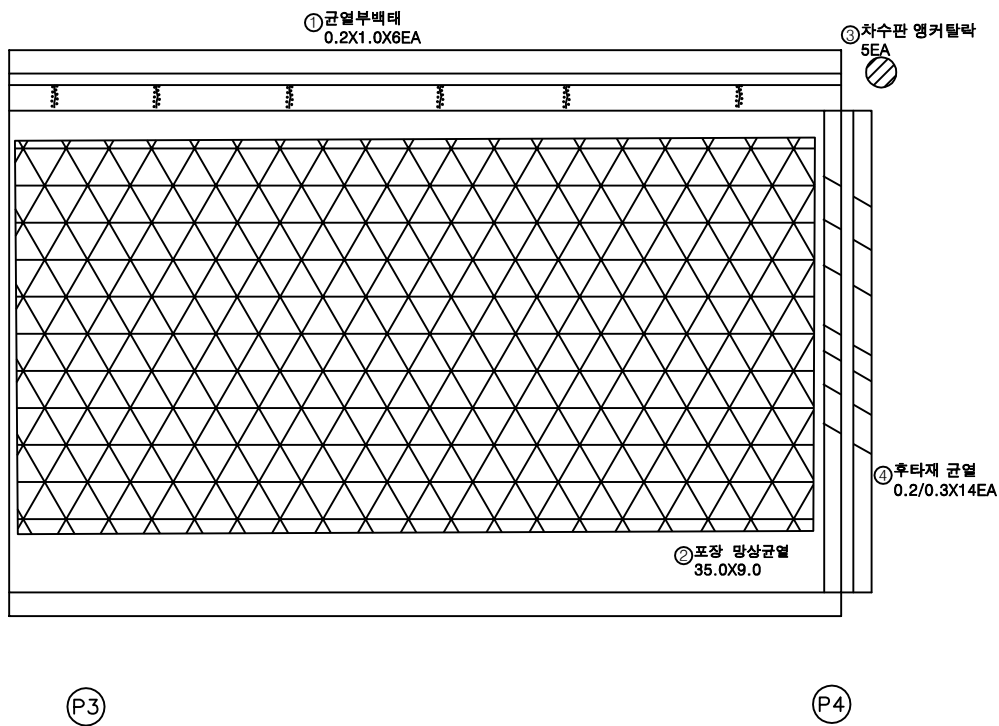
| 번호 | 구분 | 부재 | 손상내용 | 손상현황 | | | | | 비 고 |
|---|---|---|---|---|---|---|---|---|---|
| 1 | 19하 | 방호벽 | 균열부백태 | | 0.2 | 1.0 | 1.20 | m <sup>2</sup> | 6 |
| 2 | 19하 | 교면포장 | 포장 망상균열 | | 35.0 | 9.0 | 315.00 | m <sup>2</sup> | 1 |
| 4 | 19하 | 신축이음 | 후타재 균열 | 0.2 | 0.3 | | 4.20 | m | 14 |

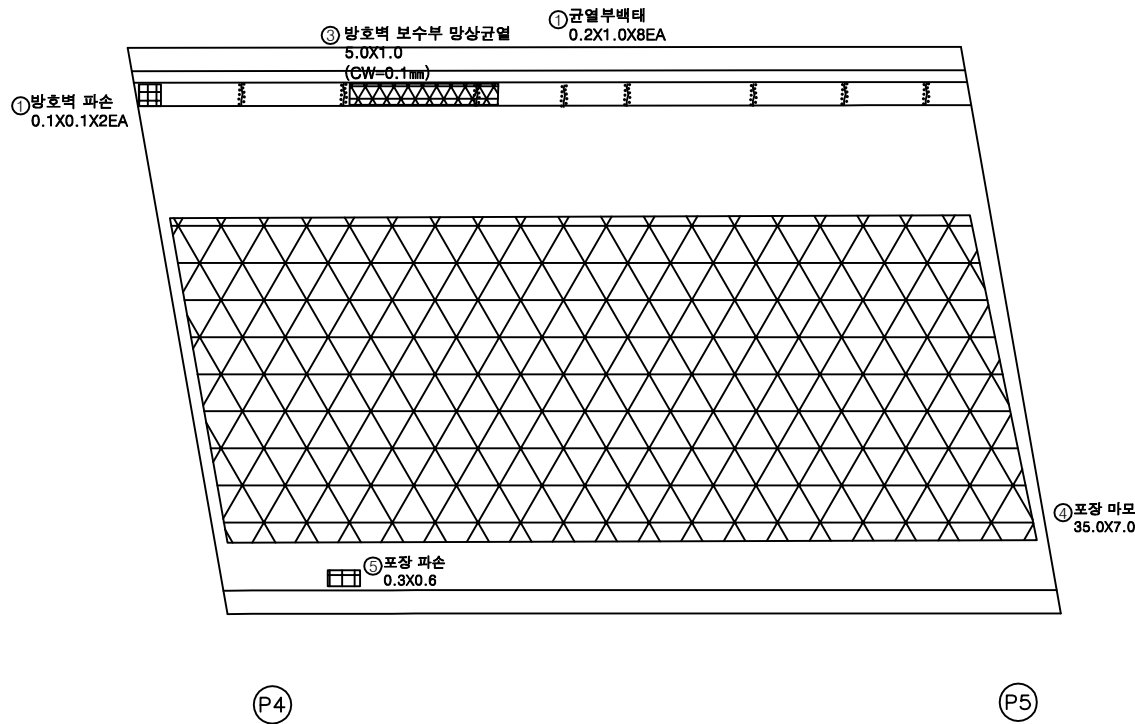
| 번호 | 구분 | 부재 | 손상내용 | 손상현황 | | | | | 비 고 |
|---|---|---|---|---|---|---|---|---|---|
| 1 | 19하 | 방호벽 | 균열부백태 | | 0.2 | 1.0 | 1.60 | m <sup>2</sup> | 8 |
| 3 | 25하 | 방호벽 | 방호벽 보수부 망상균열 | 0.2 | 5.0 | 1.0 | 5.00 | m <sup>2</sup> | 1 |

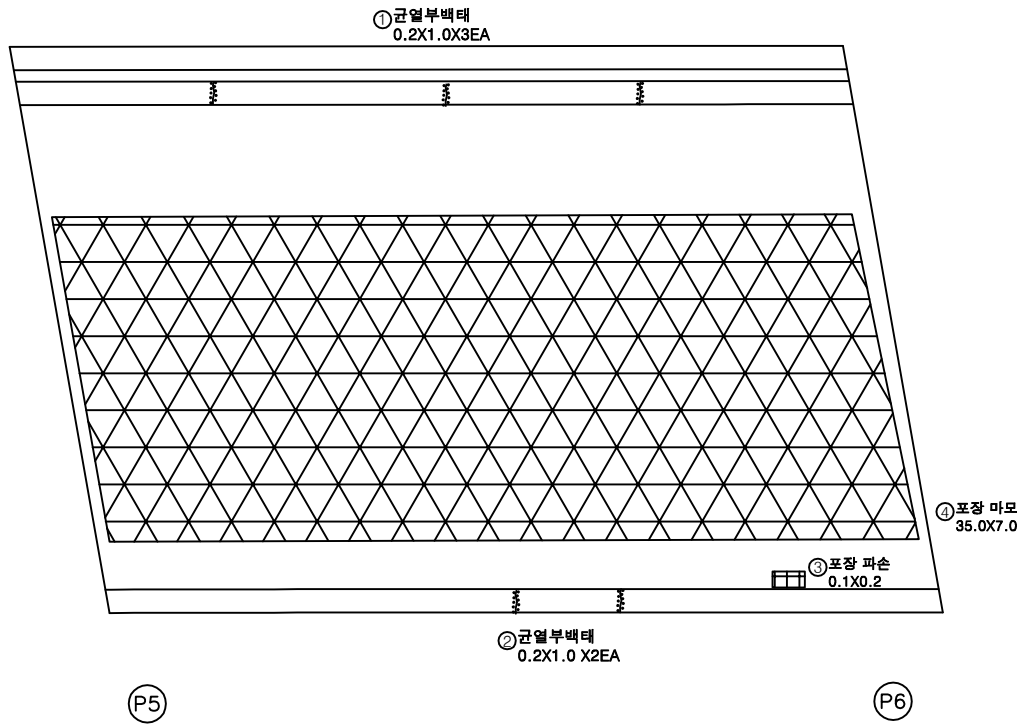
| 번호 | 구분 | 부재 | 손상내용 | 손상현황 | | | | | 비 고 |
|---|---|---|---|---|---|---|---|---|---|
| 1 | 19하 | 방호벽 | 균열부백태 | | 0.2 | 1.0 | 0.60 | m <sup>2</sup> | 3 |
| 2 | 25하 | 중분대 | 균열부백태 | | 0.2 | 1.0 | 0.40 | m <sup>2</sup> | 2 |

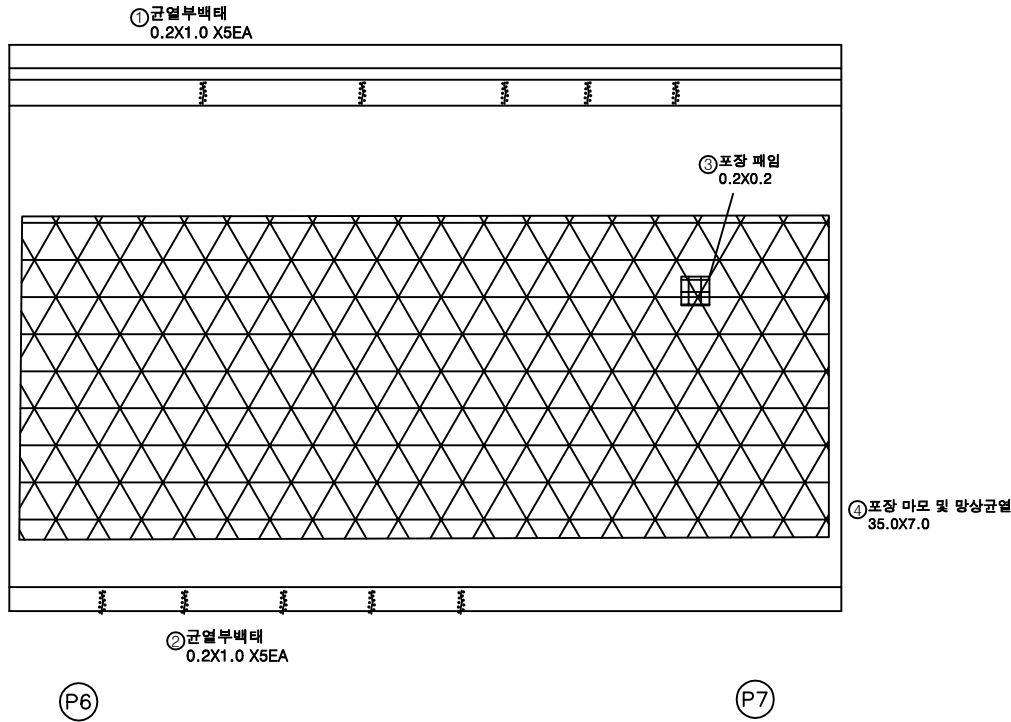
| 번호 | 구분 | 부재 | 손상내용 | 손상현황 | | | | | 비 고 |
|---|---|---|---|---|---|---|---|---|---|
| 1 | 21하 | 방호벽 | 균열부백태 | | 0.2 | 1.0 | 1.00 | m <sup>2</sup> | 5 |
| 2 | 25하 | 중분대 | 균열부백태 | | 0.2 | 1.0 | 1.00 | m <sup>2</sup> | 5 |
| 4 | 25하 | 교면포장 | 포장 마모 및 망상균열 | | 35.0 | 7.0 | 245.00 | m <sup>2</sup> | 1 |

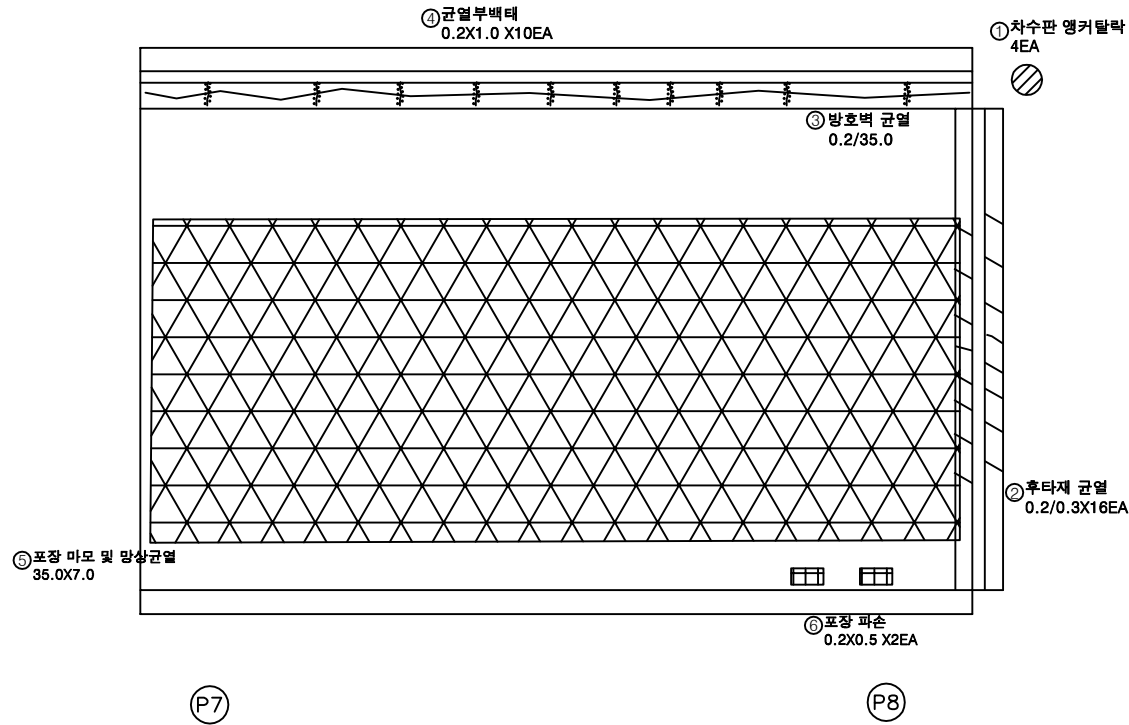
| 번호 | 구분 | 부재 | 손상내용 | 손상현황 | | | | | 비 고 |
|---|---|---|---|---|---|---|---|---|---|
| 2 | 19하 | 신축이음 | 후타재 균열 | 0.2 | 0.3 | | 4.80 | m | 16 |
| 3 | 23하 | 방호벽 | 방호벽 균열 | 0.2 | 35.0 | | 35.00 | m | 1 |
| 4 | 25하 | 방호벽 | 균열부백터 | | 0.2 | 1.0 | 2.00 | m <sup>2</sup> | 10 |
| 5 | 25하 | 교면포장 | 포장 마모 및 망상균열 | | 35.0 | 7.0 | 245.00 | m <sup>2</sup> | 1 |

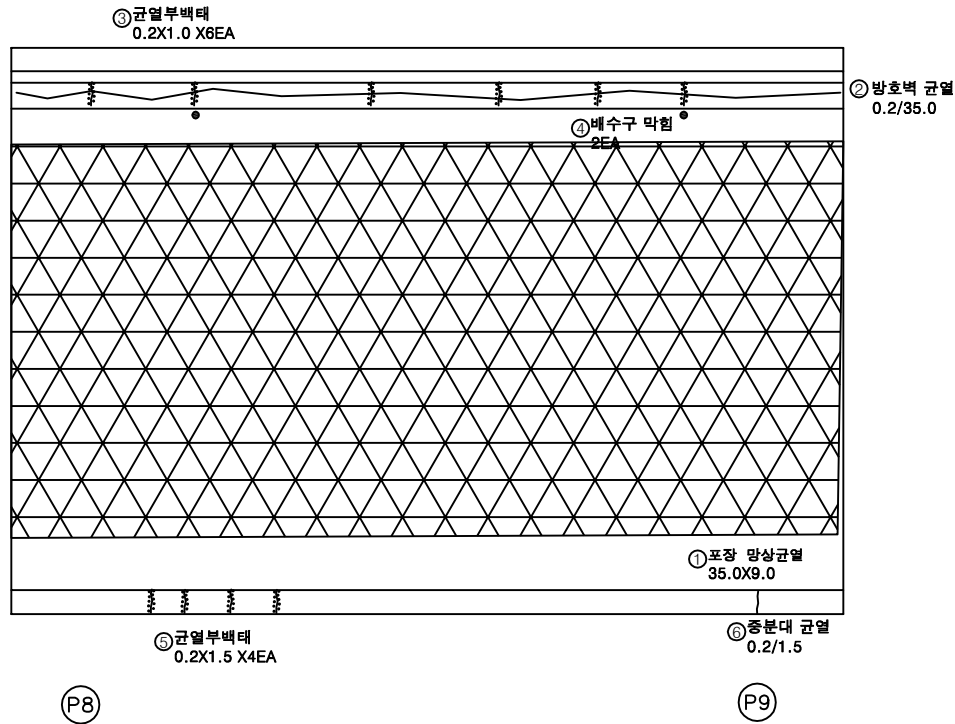
| 번호 | 구분 | 부재 | 손상내용 | 손상현황 | | | | | 비 고 |
|---|---|---|---|---|---|---|---|---|---|
| 1 | 19하 | 교면포장 | 포장 망상균열 | | 35.0 | 9.0 | 315.00 | m <sup>2</sup> | 1 |
| 2 | 23하 | 방호벽 | 방호벽 균열 | 0.2 | 35.0 | | 35.00 | m | 1 |
| 3 | 25하 | 방호벽 | 균열부백태 | | 0.2 | 1.0 | 1.20 | m <sup>2</sup> | 6 |
| 5 | 25하 | 중분대 | 균열부백태 | | 0.2 | 1.5 | 1.20 | m <sup>2</sup> | 4 |
| 6 | 25하 | 중분대 | 중분대 균열 | 0.2 | 1.5 | | 1.50 | m | 1 |

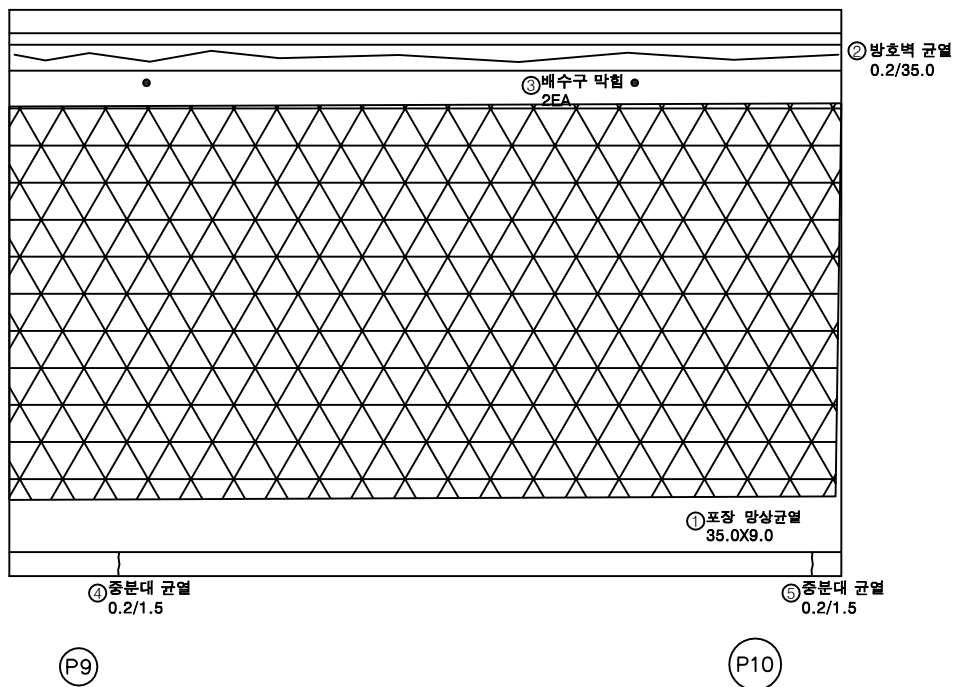
| 번호 | 구분 | 부재 | 손상내용 | 손상현황 | | | | | 비고 |
|---|---|---|---|---|---|---|---|---|---|
| 1 | 19하 | 교면포장 | 포장 망상균열 | | 35.0 | 9.0 | 315.00 | m <sup>2</sup> | 1 |
| 2 | 23하 | 방호벽 | 방호벽 균열 | 0.2 | 35.0 | | 35.00 | m | 1 |
| 4 | 25하 | 중분대 | 중분대 균열 | 0.2 | 1.5 | | 1.50 | m | 1 |
| 5 | 25하 | 중분대 | 중분대 균열 | 0.2 | 1.5 | | 1.50 | m | 1 |

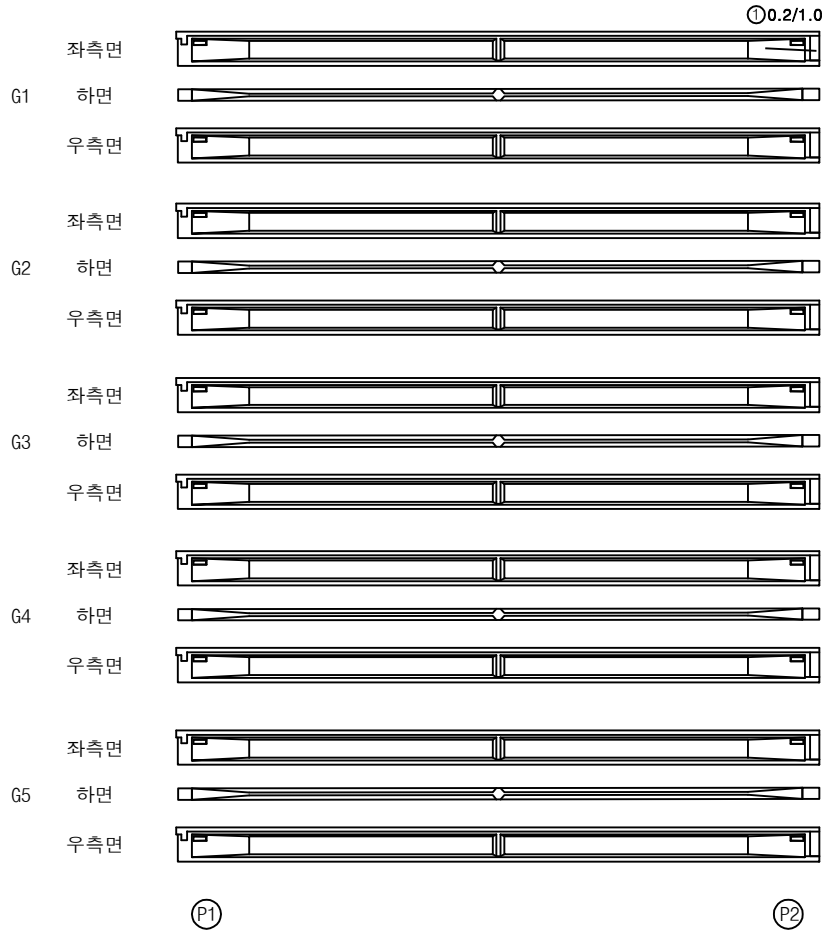
ID : 산하교 거더 S2 (G1~G5)(상주방향)

| 번호 | 구분 | 부재 | 손상내용 | 손상현황 | | | | | | 비고 |
|---|---|---|---|---|---|---|---|---|---|---|
| 1 | 19하 | 거더 | 균열(0.3mm미만) | 0.2 | 1.0 | | 1.00 | m | 1 | |

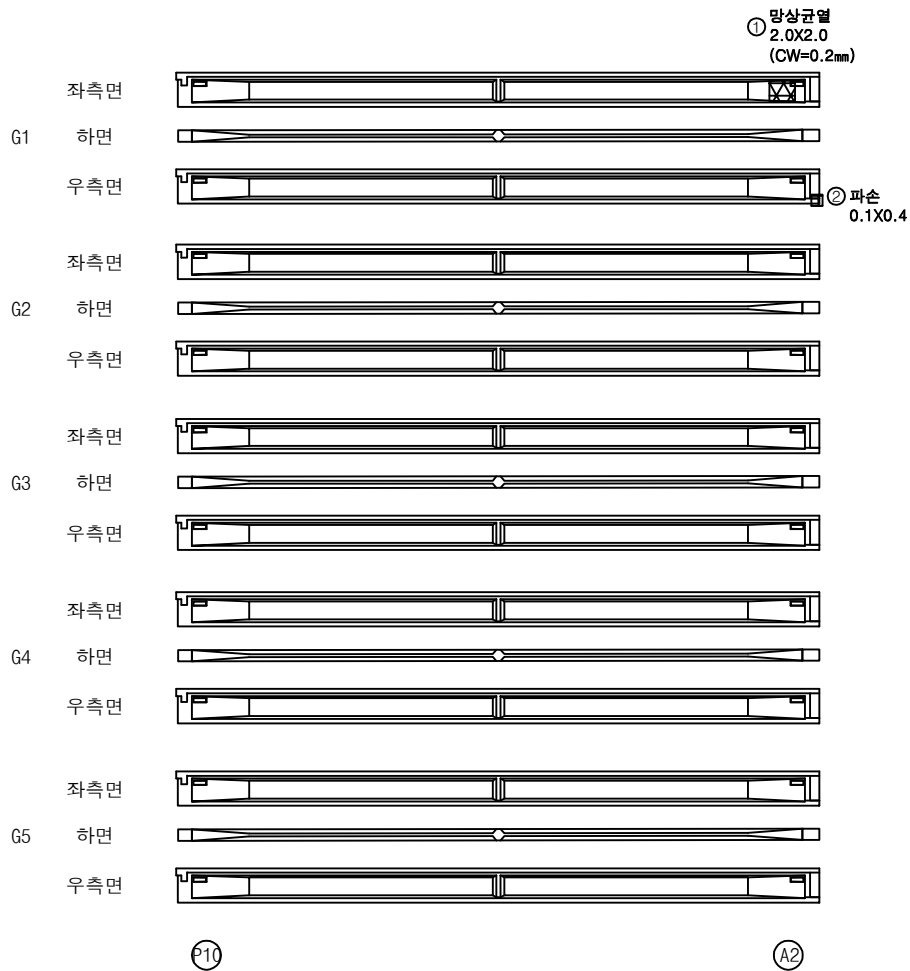
| 번호 | 구분 | 부재 | 손상내용 | 손상현황 | | | | | | 비고 |
|---|---|---|---|---|---|---|---|---|---|---|
| 1 | 23하 | 거더 | 망상균열 | 0.2 | 2.0 | 2.0 | 4.00 | m <sup>2</sup> | 1 | |

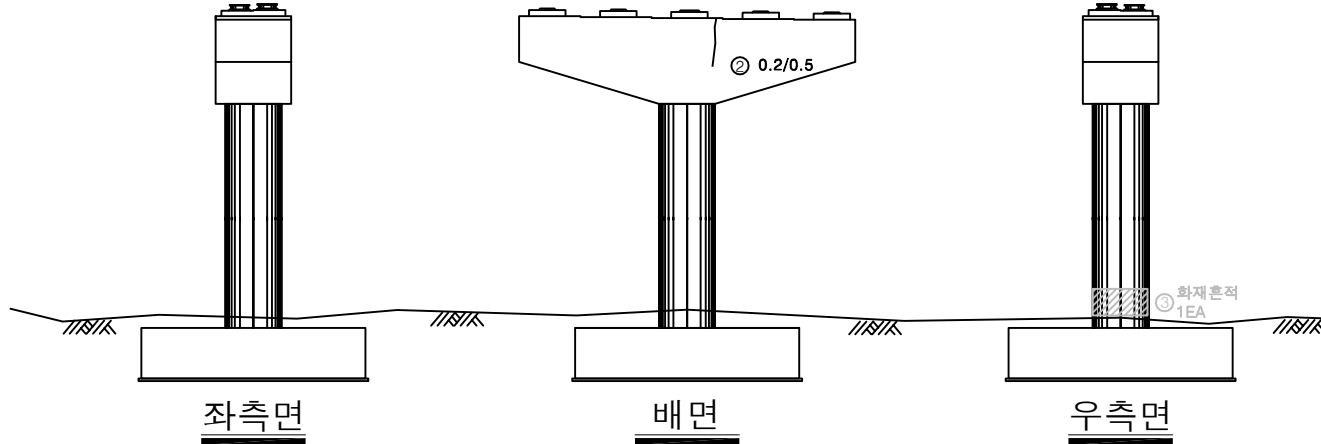
| 번호 | 구분 | 부재 | 손상내용 | 손상현황 | | | | | 비 고 |
|---|---|---|---|---|---|---|---|---|---|
| 1 | 19하 | 교량받침 | 무수축물탈 균열 | 0.1 | 0.2 | | 0.20 | m | 1 |
| 2 | 19하 | 교각 | 균열(0.3mm미만) | 0.2 | 0.5 | | 0.50 | m | 1 |

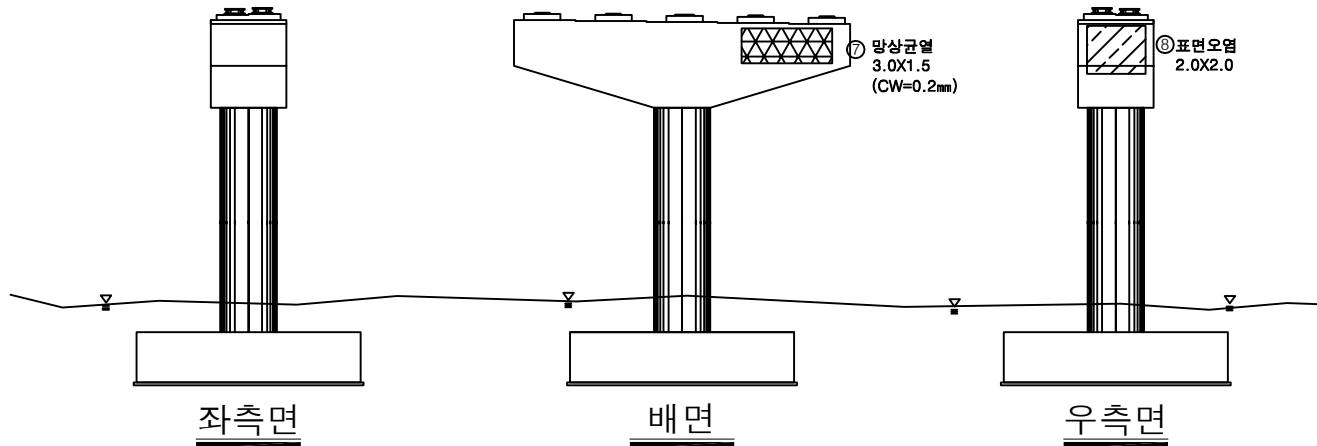
| 번호 | 구분 | 부재 | 손상내용 | 손상현황 | | | | | 비고 |
|---|---|---|---|---|---|---|---|---|---|
| 2 | 19하 | 교량받침 | 무수축물탈 균열 | 0.1 | 0.2 | | 0.40 | m | 2 |
| 3 | 19하 | 교량받침 | 무수축물탈 균열 | 0.1 | 0.2 | | 0.40 | m | 2 |
| 5 | 19하 | 교량받침 | 무수축물탈 균열 | 0.1 | 0.2 | | 0.40 | m | 2 |
| 6 | 19하 | 교량받침 | 무수축물탈 균열 | 0.1 | 0.2 | | 0.20 | m | 1 |
| 7 | 19하 | 교각 | 망상균열 | 0.3 | 3.0 | 1.5 | 4.50 | m <sup>2</sup> | 1 |

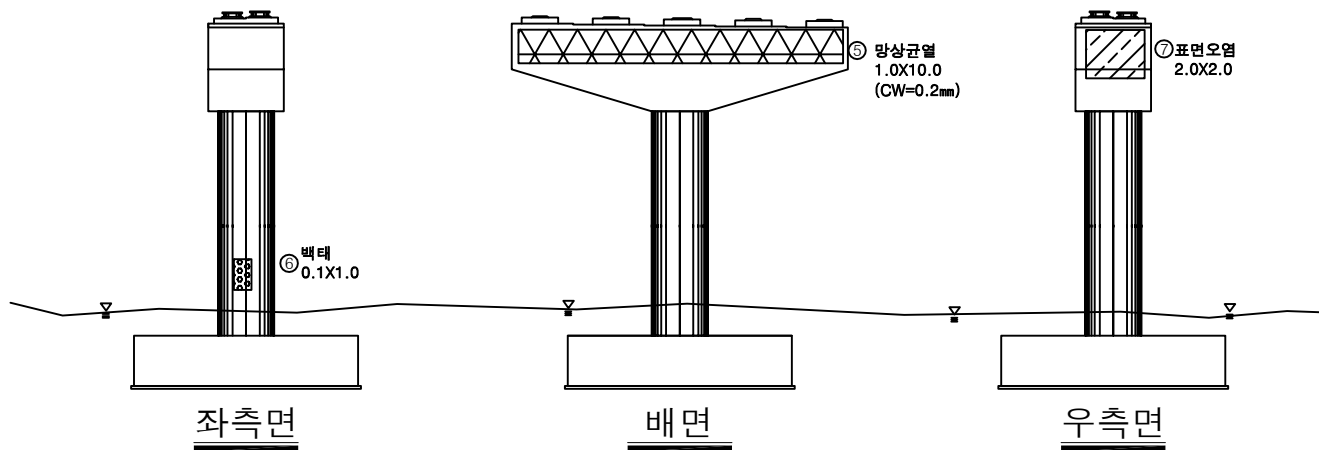
| 번호 | 구분 | 부재 | 손상내용 | 손상현황 | | | | | 비고 |
|---|---|---|---|---|---|---|---|---|---|
| 2 | 19하 | 교량받침 | 무수축물탈 균열 | 0.1 | 0.2 | | 0.20 | m | 1 |
| 3 | 19하 | 교량받침 | 무수축물탈 균열 | 0.1 | 0.2 | | 0.40 | m | 2 |
| 5 | 23하 | 교각 | 왕상균열 | 0.2 | 1.0 | 10.0 | 10.00 | m <sup>2</sup> | 1 |

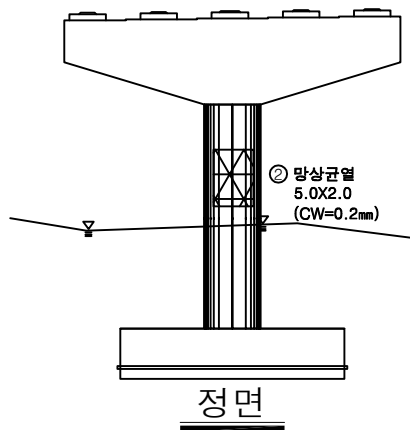
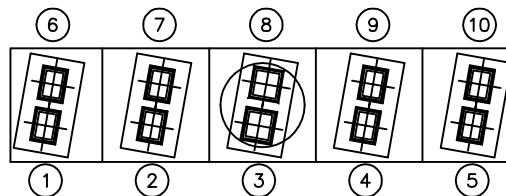
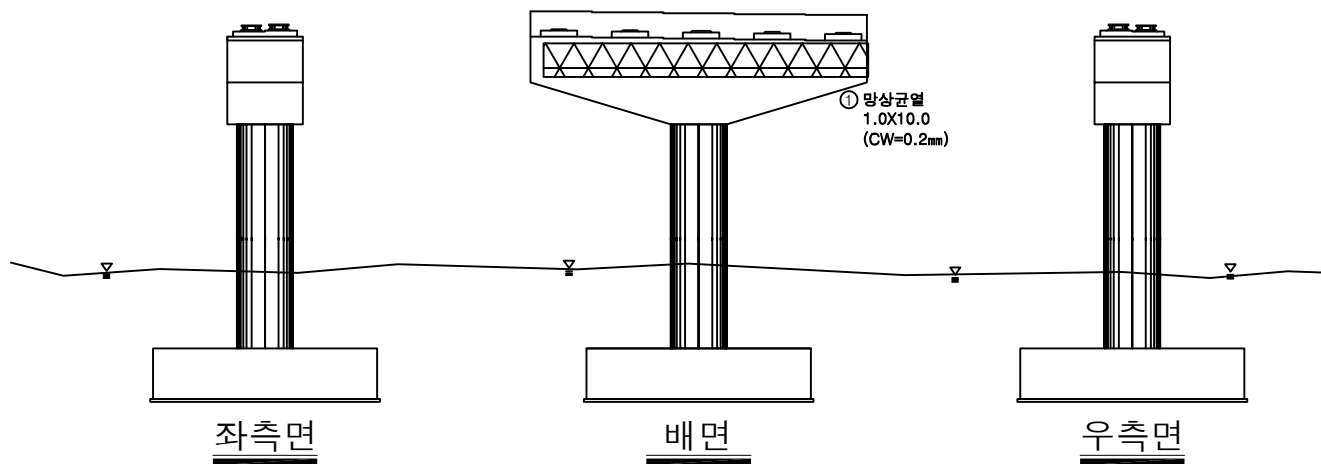
| 번호 | 구분 | 부재 | 손상내용 | 손상현황 | | | | | 비 고 |
|---|---|---|---|---|---|---|---|---|---|
| 1 | 25하 | 교각 | 망상균열 | 0.2 | 1.0 | 10.0 | 10.00 | m <sup>2</sup> | 1 |
| 2 | 25하 | 교각 | 망상균열 | 0.2 | 5.0 | 2.0 | 10.00 | m <sup>2</sup> | 1 |

○ 미세 망상균열 전구간

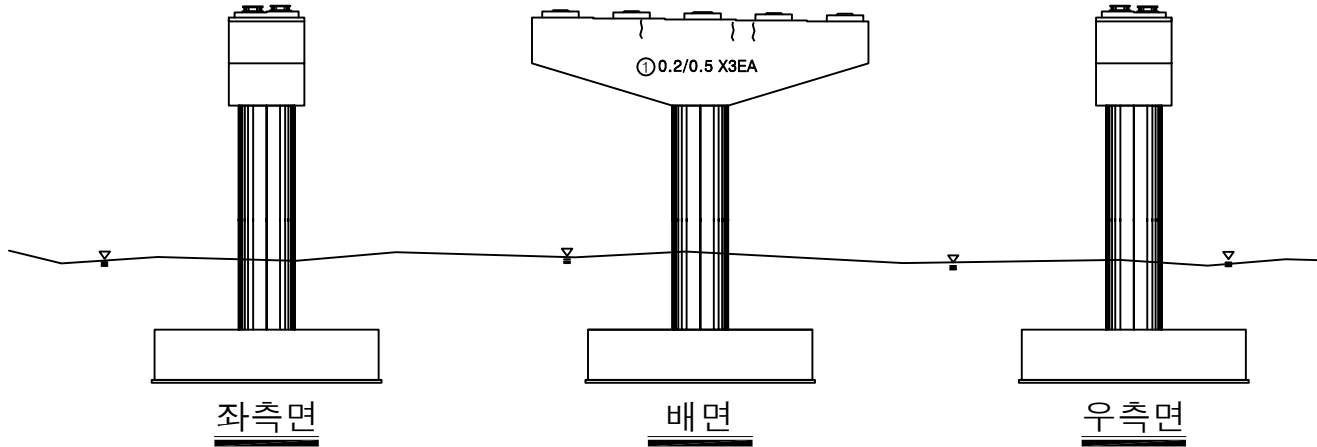
| 번호 | 구분 | 부재 | 손상내용 | 손상현황 | | | | | 비 고 |
|---|---|---|---|---|---|---|---|---|---|
| 1 | 21하 | 교각 | 균열(0.3mm미만) | 0.2 | 0.5 | | 1.50 | m | 3 |
| 2 | 25하 | 교각 | 균열(0.3mm이상) | 0.3 | 1.5 | | 1.50 | m | 1 |
| 3 | 25하 | 교량받침 | plate 부식 | | | | 1.00 | EA | 1 |

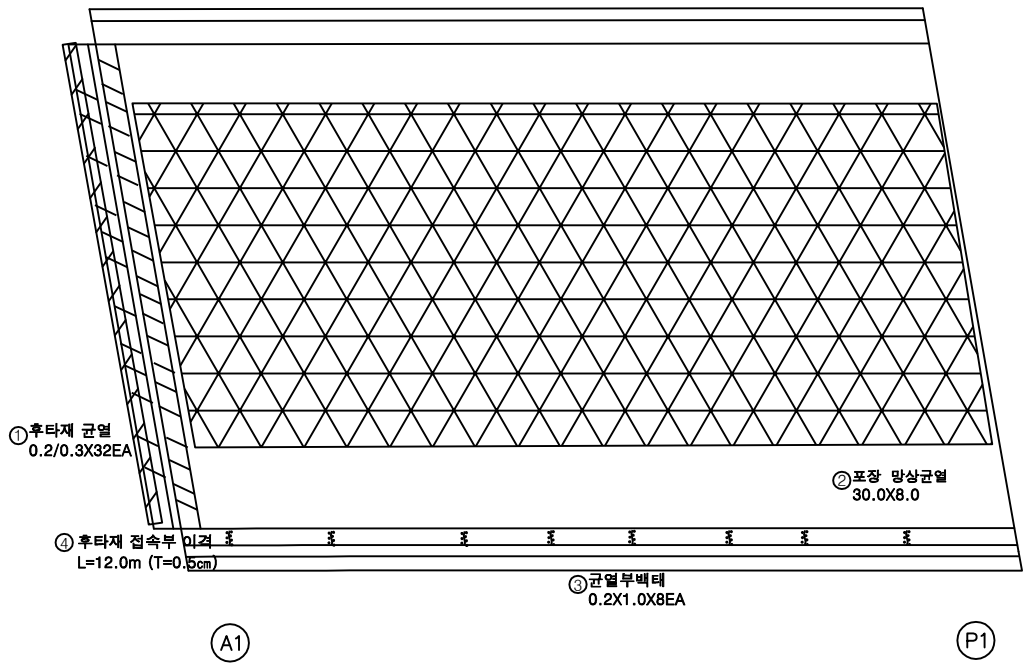
| 번호 | 구분 | 부재 | 손상내용 | 손상현황 | | | | | | 비고 |
|---|---|---|---|---|---|---|---|---|---|---|
| 1 | 19하 | 신축이음 | 후타재 균열 | 0.2 | 0.3 | | 9.60 | m | 32 | |
| 2 | 19하 | 교면포장 | 포장 망상균열 | | 30.0 | 8.0 | 240.00 | m <sup>2</sup> | 1 | |

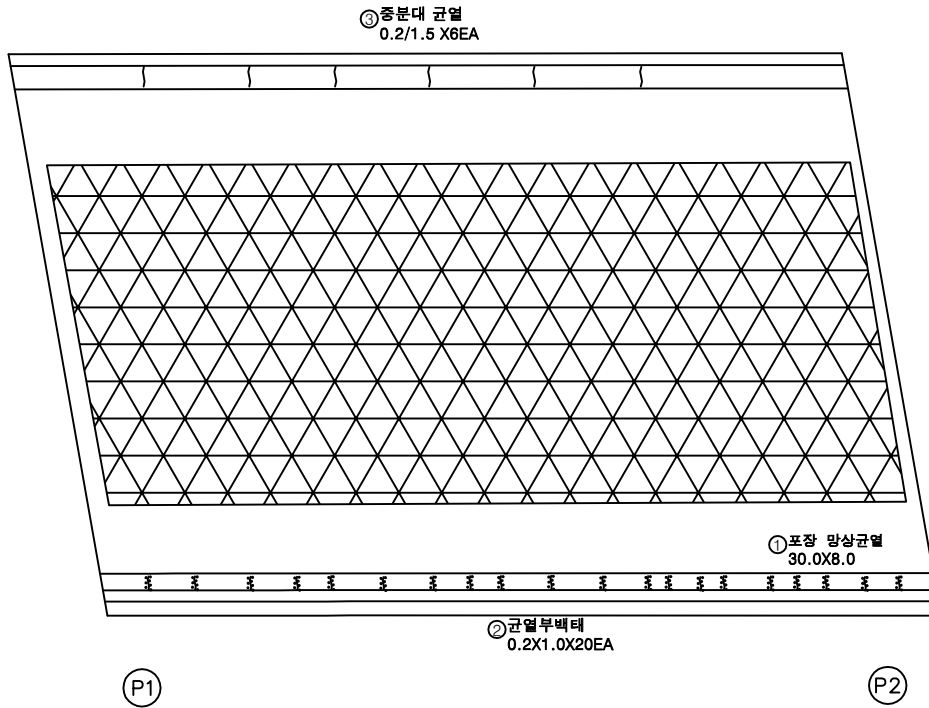
| 번호 | 구분 | 부재 | 손상내용 | 손상현황 | | | | | | 비고 |
|---|---|---|---|---|---|---|---|---|---|---|
| 1 | 19하 | 교면포장 | 포장 망상균열 | | 30.0 | 8.0 | 240.00 | m <sup>2</sup> | 1 | |
| 2 | 19하 | 방호벽 | 균열부백태 | | 0.2 | 1.0 | 4.00 | m <sup>2</sup> | 20 | |
| 3 | 25하 | 중분대 | 중분대 균열 | 0.2 | 1.5 | | 9.00 | m | 6 | |

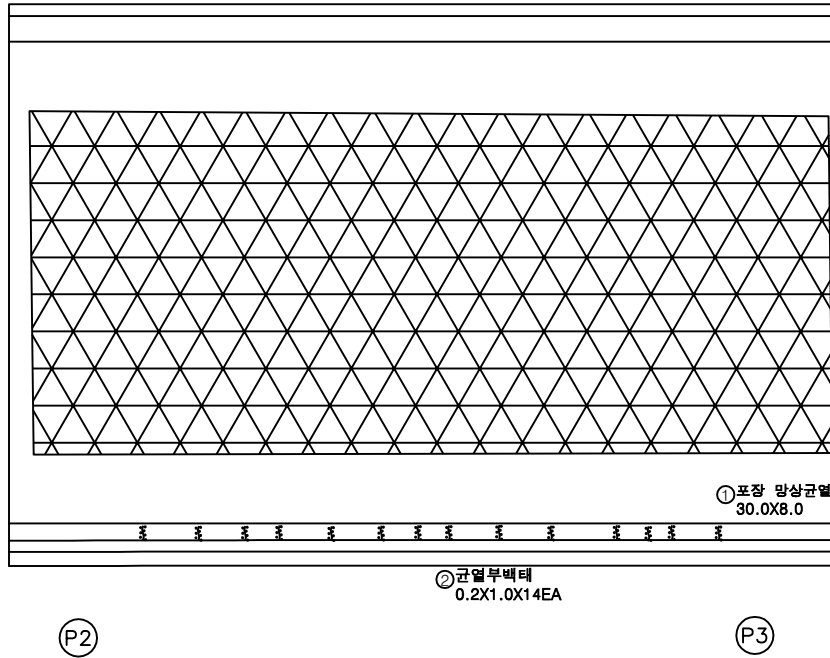
| 번호 | 구분 | 부재 | 손상내용 | 손상현황 | | | | | | 비 고 |
|---|---|---|---|---|---|---|---|---|---|---|
| 1 | 19하 | 교면포장 | 포장 망상균열 | | 30.0 | 8.0 | 240.00 | m <sup>2</sup> | 1 | |
| 2 | 19하 | 방호벽 | 균열부백테 | | 0.2 | 1.0 | 2.80 | m <sup>2</sup> | 14 | |

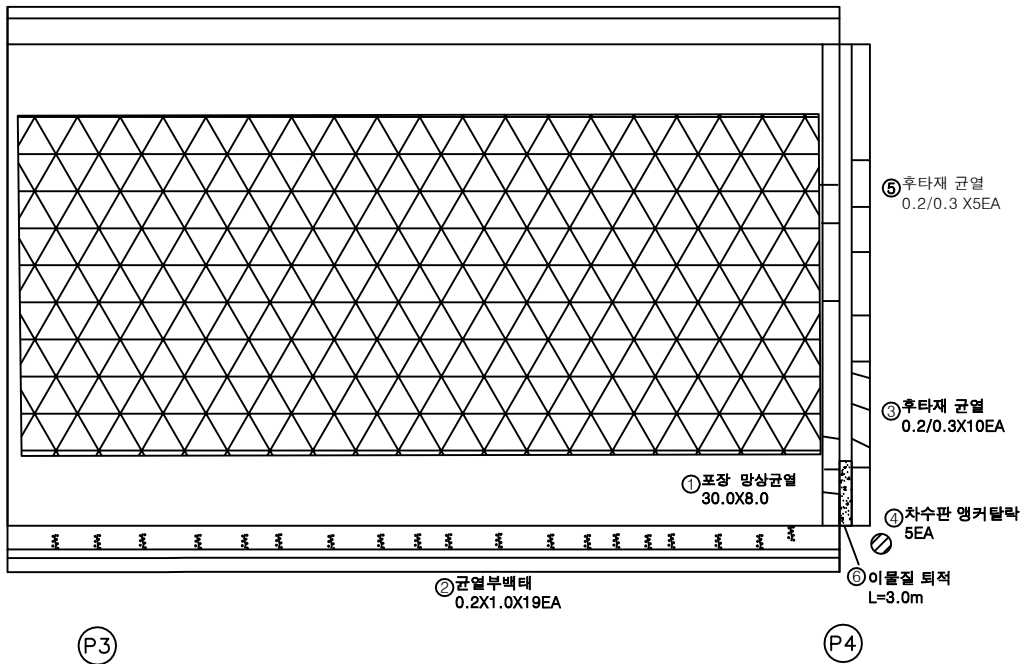
| 번호 | 구분 | 부재 | 손상내용 | 손상현황 | | | | | | 비고 |
|---|---|---|---|---|---|---|---|---|---|---|
| 1 | 19하 | 교면포장 | 포장 망상균열 | | 30.0 | 8.0 | 240.00 | m <sup>2</sup> | 1 | |
| 2 | 19하 | 방호벽 | 균열부백테 | | 0.2 | 1.0 | 3.80 | m <sup>2</sup> | 19 | |
| 3 | 19하 | 신속이음 | 후타재 균열 | 0.2 | 0.3 | | 3.00 | m | 10 | |
| 5 | 21하 | 신속이음 | 후타재 균열 | 0.2 | 0.3 | | 1.50 | m | 5 | |

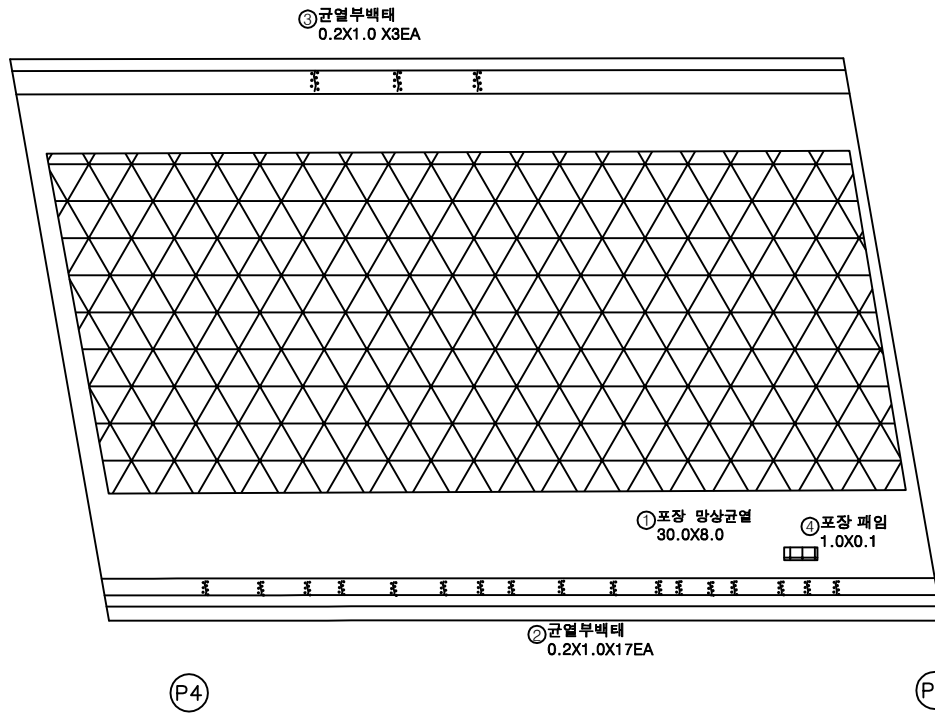
| 번호 | 구분 | 부재 | 손상내용 | 손상현황 | | | | | | 비고 |
|---|---|---|---|---|---|---|---|---|---|---|
| 1 | 19하 | 교면포장 | 포장 망상균열 | | 30.0 | 8.0 | 240.00 | m <sup>2</sup> | 1 | |
| 2 | 19하 | 방호벽 | 균열부백테 | | 0.2 | 1.0 | 3.40 | m <sup>2</sup> | 17 | |
| 3 | 25하 | 중분대 | 균열부백테 | | 0.2 | 1.0 | 0.60 | m <sup>2</sup> | 3 | |

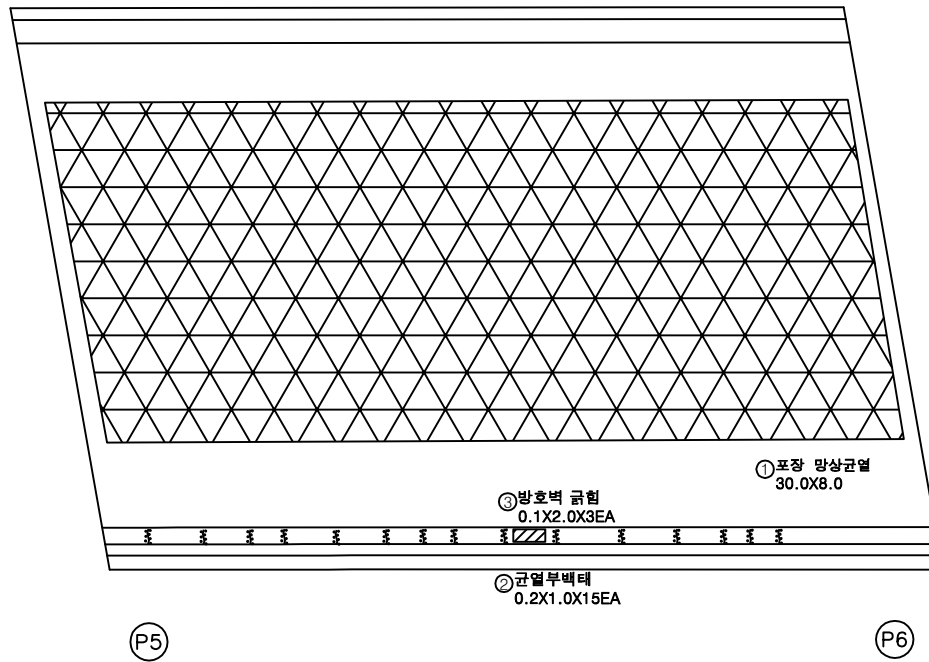
| 번호 | 구분 | 부재 | 손상내용 | 손상현황 | | | | | | 비 고 |
|---|---|---|---|---|---|---|---|---|---|---|
| 1 | 19하 | 교면포장 | 포장 망상균열 | | 30.0 | 8.0 | 240.00 | m <sup>2</sup> | 1 | |
| 2 | 19하 | 방호벽 | 균열부백테 | | 0.2 | 1.0 | 3.00 | m <sup>2</sup> | 15 | |

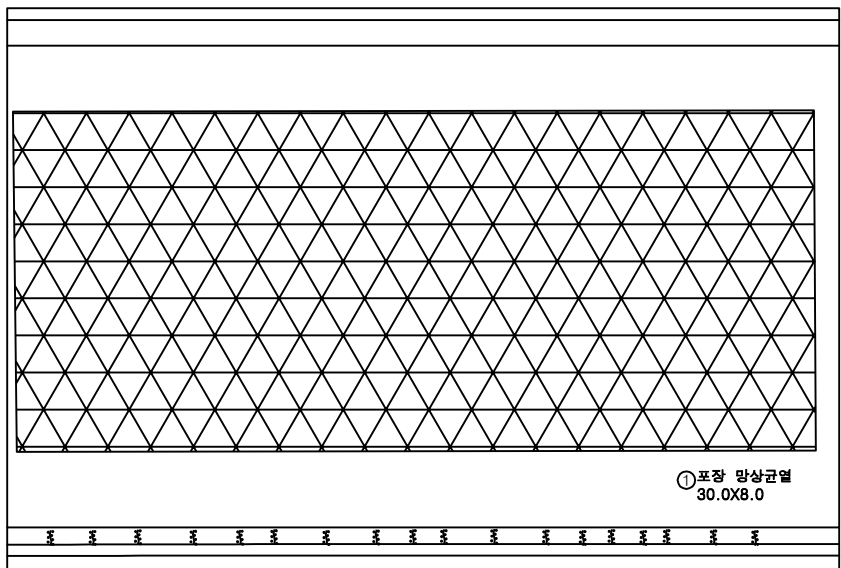
| 번호 | 구분 | 부재 | 손상내용 | 손상현황 | | | | | | 비고 |
|---|---|---|---|---|---|---|---|---|---|---|
| 1 | 19하 | 교면포장 | 포장 망상균열 | | 30.0 | 8.0 | 240.00 | m <sup>2</sup> | 1 | |
| 2 | 19하 | 방호벽 | 균열부백테 | | 0.2 | 1.0 | 3.60 | m <sup>2</sup> | 18 | |

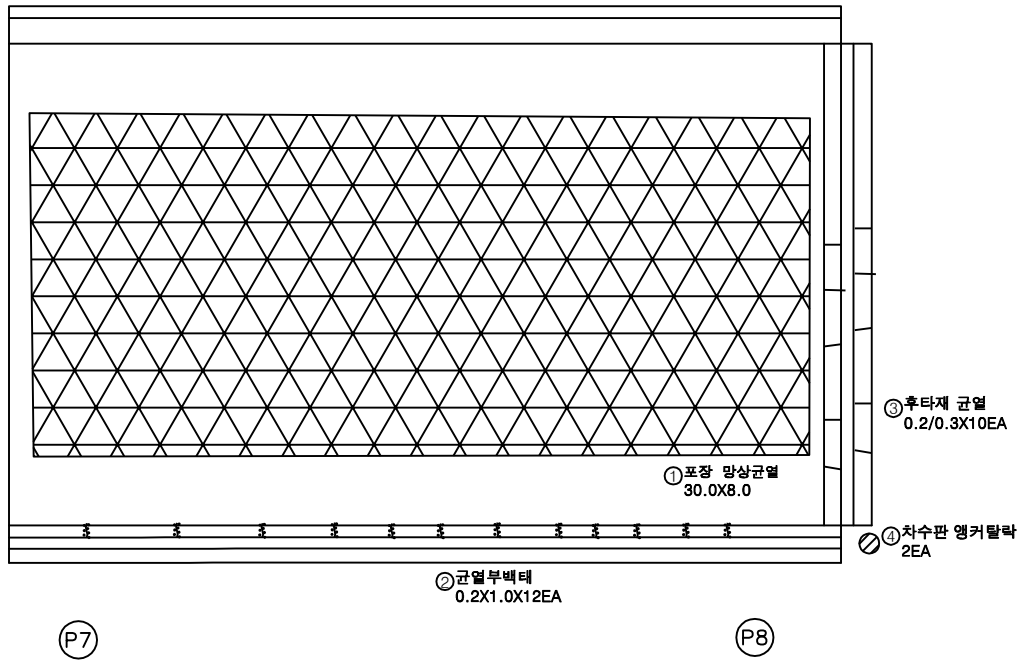
| 번호 | 구분 | 부재 | 손상내용 | 손상현황 | | | | | 비 고 |
|---|---|---|---|---|---|---|---|---|---|
| 1 | 19하 | 교면포장 | 포장 망상균열 | | 30.0 | 8.0 | 240.00 | m <sup>2</sup> | 1 |
| 2 | 19하 | 방호벽 | 균열부백테 | | 0.2 | 1.0 | 2.40 | m <sup>2</sup> | 12 |
| 3 | 19하 | 신속이음 | 후타재 균열 | 0.2 | 0.3 | | 3.00 | m | 10 |

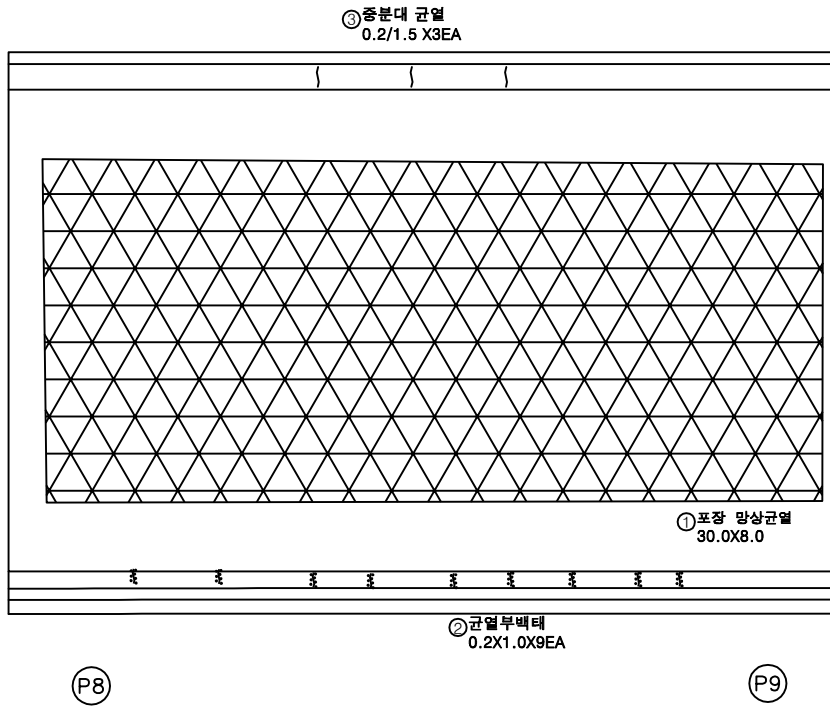
| 번호 | 구분 | 부재 | 손상내용 | 손상현황 | | | | | 비 고 |
|---|---|---|---|---|---|---|---|---|---|
| 1 | 19하 | 교면포장 | 포장 망상균열 | | 30.0 | 8.0 | 240.00 | m <sup>2</sup> | 1 |
| 2 | 19하 | 방호벽 | 균열부백태 | | 0.2 | 1.0 | 1.80 | m <sup>2</sup> | 9 |
| 3 | 25하 | 중분대 | 중분대 균열 | 0.2 | 1.5 | | 4.50 | m | 3 |

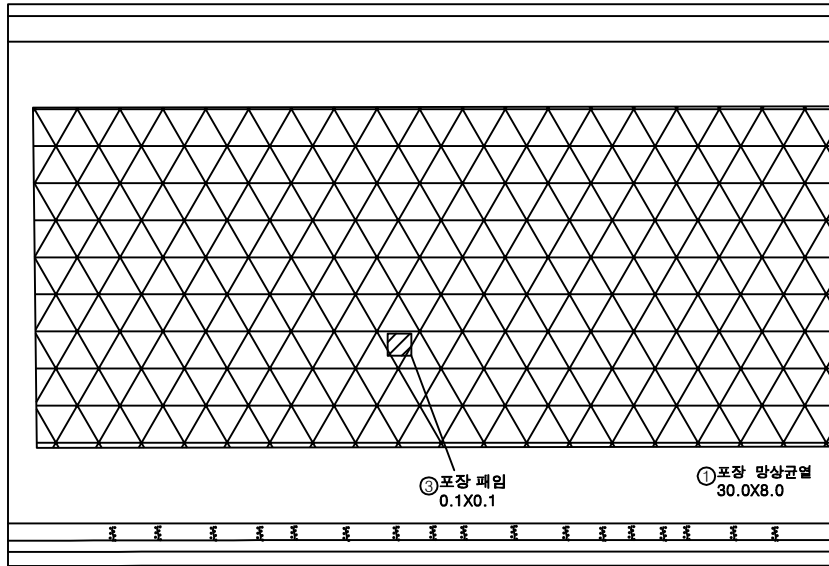
| 번호 | 구분 | 부재 | 손상내용 | 손상현황 | | | | | | 비고 |
|---|---|---|---|---|---|---|---|---|---|---|
| 1 | 19하 | 교면포장 | 포장 망상균열 | | 30.0 | 8.0 | 240.00 | m <sup>2</sup> | 1 | |
| 2 | 19하 | 방호벽 | 균열부백테 | | 0.2 | 1.0 | 3.40 | m <sup>2</sup> | 17 | |
