상주영천고속도로 2024~2025년 시설물 안전점검 용역  
(2025년 하반기 정밀안전점검)

# 외 관 조 사 망 도

단포교

2025.12

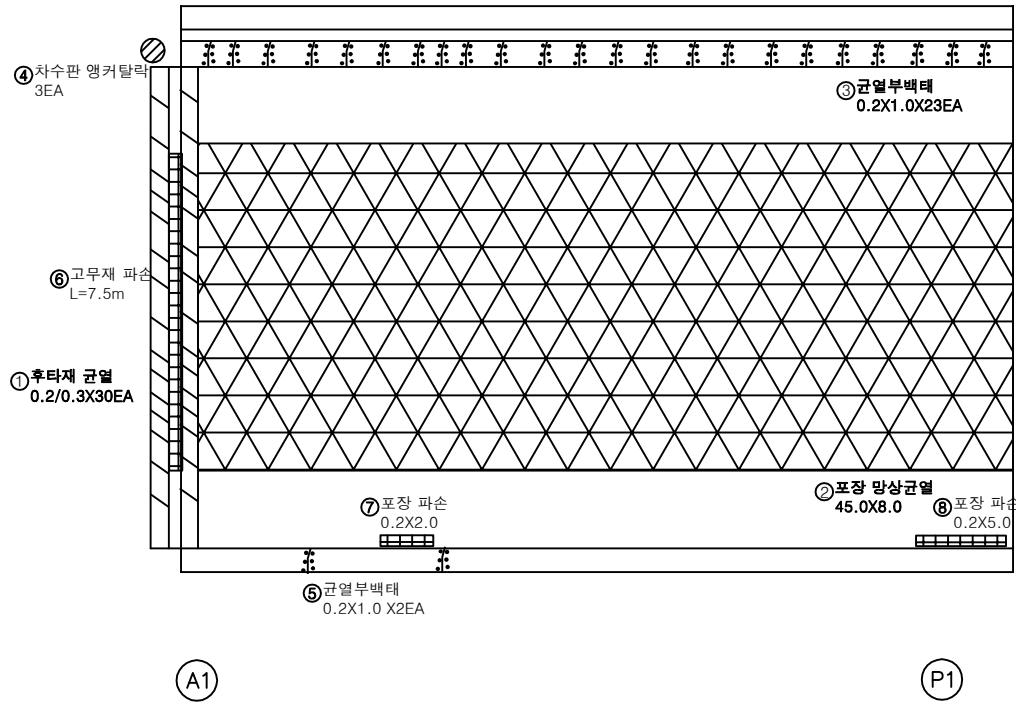
ID : 단포교 교면포장 S1 (상주방향)

| 번호 | 구분 | 부재 | 손상내용 | 손상현황 | | | | | 비 고 |
|---|---|---|---|---|---|---|---|---|---|
| 1 | 19하 | 신축이음 | 후타재 균열 | 0.2 | 0.3 | | 9.00 | m | 30 |
| 2 | 19하 | 교면포장 | 포장 망상균열 | | 45.0 | 8.0 | 360.00 | m <sup>2</sup> | 1 |
| 3 | 19하 | 방호벽 | 균열부백테 | 0.2 | 1.0 | 4.60 | | m <sup>2</sup> | 23 |
| 4 | 21하 | 신축이음 | 차수판 앵커탈락 | | | | 3.00 | EA | 3 |
| 5 | 21하 | 중분대 | 균열부백테 | 0.2 | 1.0 | 0.40 | | m <sup>2</sup> | 2 |
| 6 | 23하 | 신축이음 | 고무재 파손 | 7.5 | | 7.50 | | m | 1 |
| 7 | 25하 | 교면포장 | 포장 파손 | 0.2 | 2.0 | 0.40 | | m <sup>2</sup> | 1 |
| 8 | 25하 | 교면포장 | 포장 파손 | 0.2 | 5.0 | 1.00 | | m <sup>2</sup> | 1 |

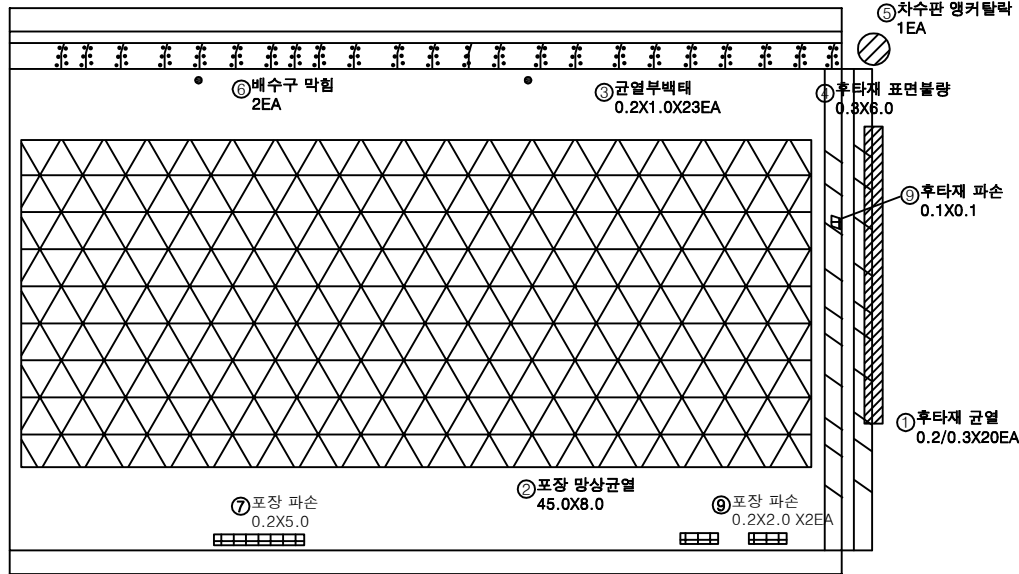
ID : 단포교 교면포장 S2 (상주방향)

| 번호 | 구분 | 부재 | 손상내용 | 손상현황 | | | | | 비고 |
|---|---|---|---|---|---|---|---|---|---|
| 1 | 19하 | 신축이음 | 후타재 균열 | 0.2 | 0.3 | | 6.00 | m | 20 |
| 2 | 19하 | 교면포장 | 포장 망상균열 | | 45.0 | 8.0 | 360.00 | m <sup>2</sup> | 1 |
| 3 | 19하 | 방호벽 | 교열부백태 | 0.2 | 1.0 | 4.60 | | m <sup>2</sup> | 23 |
| 4 | 19하 | 신축이음 | 후타재 표면불량 | 0.3 | 6.0 | | 1.80 | m <sup>2</sup> | 1 |
| 5 | 19하 | 신축이음 | 차수판 앵커탈락 | | | | 1.00 | EA | 1 |
| 6 | 25하 | 배수시설 | 배수구 막힘 | | | | 2.00 | EA | 2 |
| 7 | 25하 | 교면포장 | 포장 파손 | 0.2 | 5.0 | | 1.00 | m <sup>2</sup> | 1 |
| 8 | 25하 | 교면포장 | 포장 파손 | 0.2 | 2.0 | | 0.80 | m <sup>2</sup> | 2 |
| 9 | 25하 | 신축이음 | 후타재 파손 | 0.1 | 0.1 | | 0.01 | m <sup>2</sup> | 1 |

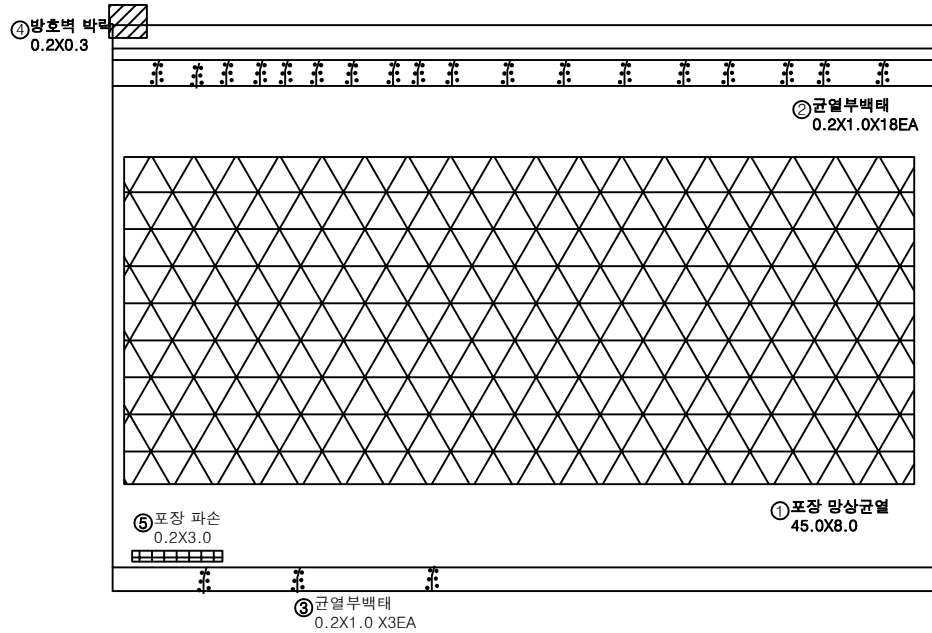
| 번호 | 구분 | 부재 | 손상내용 | 손상현황 | | | | | 비고 |
|---|---|---|---|---|---|---|---|---|---|
| 1 | 19하 | 교면포장 | 포장 망상균열 | | 45.0 | 8.0 | 360.00 | m <sup>2</sup> | 1 |
| 2 | 19하 | 방호벽 | 균열부백태 | | 0.2 | 1.0 | 3.60 | m <sup>2</sup> | 18 |
| 3 | 21하 | 종분대 | 균열부백태 | | 0.2 | 1.0 | 0.60 | m <sup>2</sup> | 3 |
| 4 | 19하 | 방호벽 | 방호벽 박리 | | 0.2 | 0.3 | 0.06 | m <sup>2</sup> | 1 |
| 5 | 25하 | 교면포장 | 포장 파손 | | 0.2 | 3.0 | 0.60 | m <sup>2</sup> | 1 |

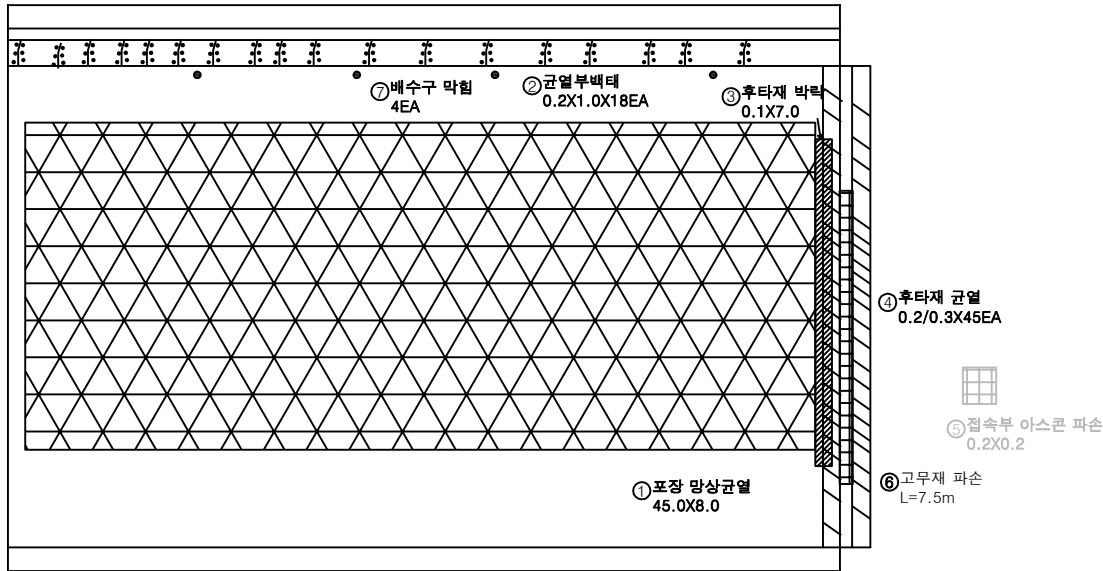
ID : 단포교 교면포장 S4 (상주방향)

| 번호 | 구분 | 부재 | 손상내용 | 손상현황 | | | | | 비고 |
|---|---|---|---|---|---|---|---|---|---|
| 1 | 19하 | 교면포장 | 포장 망상균열 | | 45.0 | 8.0 | 360.00 | m <sup>2</sup> | 1 |
| 2 | 19하 | 방호벽 | 균열부백테 | | 0.2 | 1.0 | 3.60 | m <sup>2</sup> | 18 |
| 3 | 19하 | 신축이음 | 후타재 박락 | | 0.1 | 7.0 | 0.70 | m <sup>2</sup> | 1 |
| 4 | 19하 | 신축이음 | 후타재 균열 | 0.2 | 0.3 | | 13.50 | m | 45 |
| 5 | 19하 | 교면포장 | 접속부 아스콘 파손 | | 0.2 | 0.2 | 0.04 | m <sup>2</sup> | 1 (상주방향) |
| 6 | 25상 | 신축이음 | 고무재 파손 | | 7.5 | | 7.50 | m | 1 |
| 7 | 25하 | 배수시설 | 배수구 막힘 | | | | 4.00 | EA | 4 |

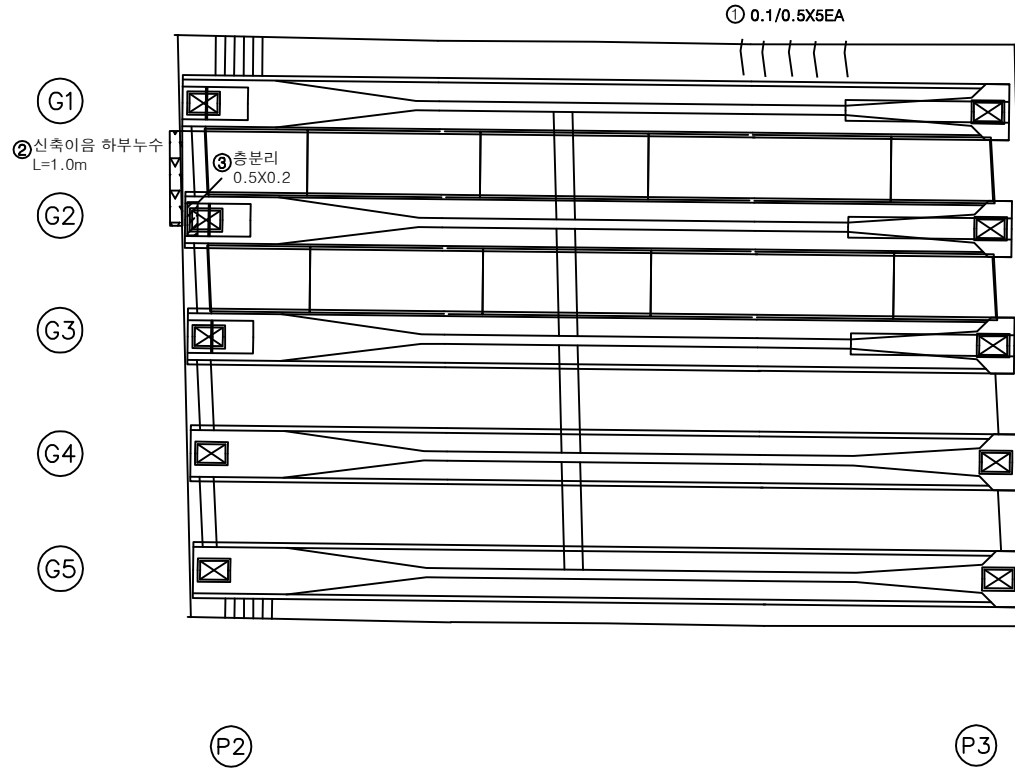
| 번호 | 구분 | 부재 | 손상내용 | 손상현황 | | | | | | 비고 |
|---|---|---|---|---|---|---|---|---|---|---|
| 1 | 19하 | 바닥판 | 균열(0.3mm미만) | 0.1 | 0.5 | | 2.50 | m | 5 | |
| 2 | 25하 | 신축이음 | 신축이음 하부누수 | | 1.0 | | 1.00 | m | 1 | |

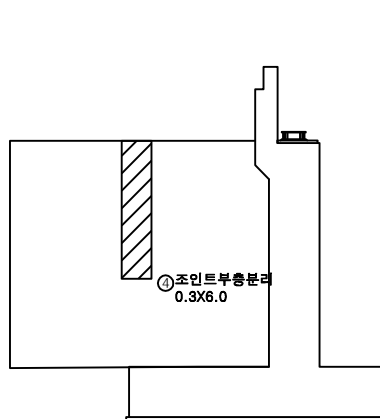
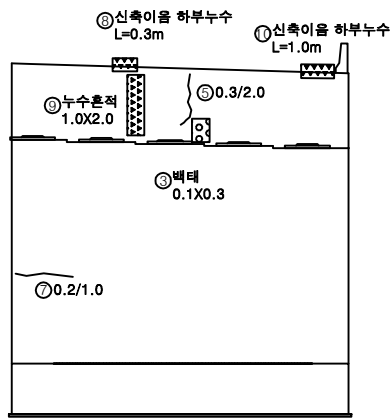
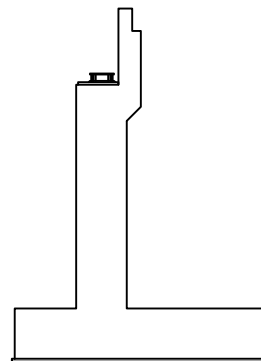
| 번호 | 구분 | 부재 | 손상내용 | 손상현황 | | | | | 비고 |
|---|---|---|---|---|---|---|---|---|---|
| 1 | 19하 | 교량받침 | 무수축물탈 균열 | 0.1 | 0.2 | | 0.20 | m | 1 |
| 2 | 19하 | 교량받침 | 무수축물탈 균열 | 0.1 | 0.2 | | 0.80 | m | 4 |
| 5 | 23하 | 교대 | 균열(0.3mm이상) | 0.3 | 2.0 | | 2.00 | m | 1 |
| 6 | 25하 | 교량받침 | plate 부식 | | | | 4.00 | EA | 4 |
| 7 | 25하 | 교대 | 균열(0.3mm미만) | 0.2 | 1.0 | | 1.00 | m | 1 |
| 8 | 25하 | 신축이음 | 신축이음 하부누수 | | 0.3 | | 0.30 | m | 1 |
| 9 | 25하 | 교대 | 누수흔적 | 1.0 | 2.0 | | 2.00 | m <sup>2</sup> | 1 |
| 10 | 25하 | 신축이음 | 신축이음 하부누수 | 1.0 | | | 1.00 | m | 1 |

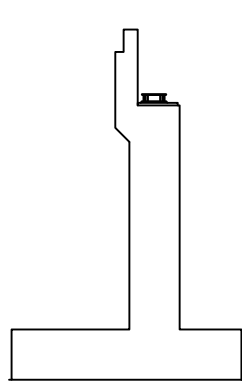
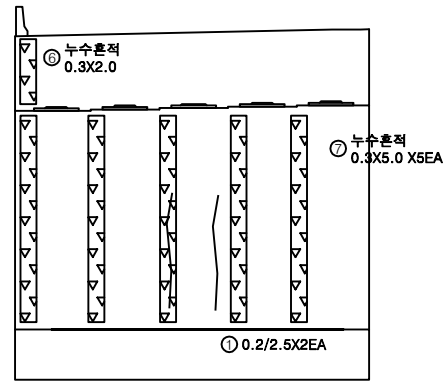
| 번호 | 구분 | 부재 | 손상내용 | 손상현황 | | | | | | 비고 |
|---|---|---|---|---|---|---|---|---|---|---|
| 1 | 19하 | 교대 | 균열(0.3mm미만) | 0.1 | 2.5 | | 5.00 | m | 2 | |
| 2 | 25하 | 교량받침 | plate 부식 | | | | 4.00 | EA | 4 | |
| 4 | 25하 | 교량받침 | 무수축물탈 망상균열 | 0.2 | 0.1 | 0.3 | 0.03 | m <sup>2</sup> | 1 | |
| 5 | 25하 | 교량받침 | 무수축물탈 망상균열 | 0.2 | 0.1 | 0.3 | 0.03 | m <sup>2</sup> | 1 | |
| 6 | 25하 | 교대 | 누수흔적 | | 0.3 | 2.0 | 0.60 | m <sup>2</sup> | 1 | |
| 7 | 25하 | 교대 | 누수흔적 | | 0.3 | 5.0 | 7.50 | m <sup>2</sup> | 5 | |

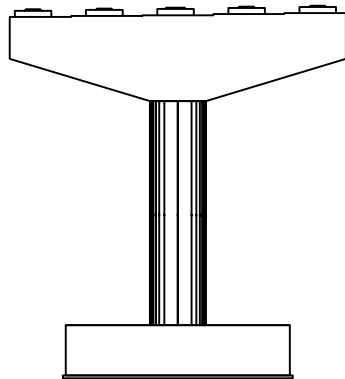
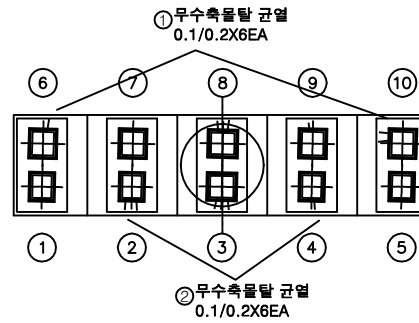
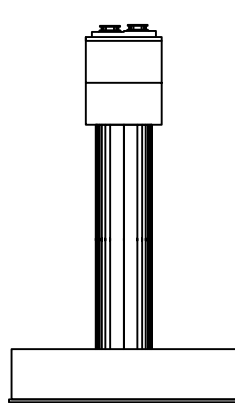
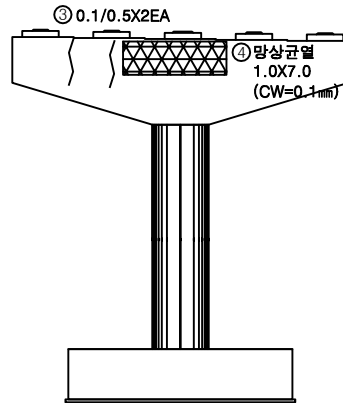
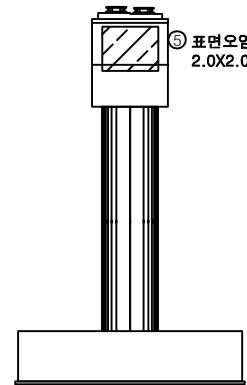
| 번호 | 구분 | 부재 | 손상내용 | 손상현황 | | | | | 비고 |
|---|---|---|---|---|---|---|---|---|---|
| 1 | 19하 | 교량받침 | 무수축물탈 균열 | 0.1 | 0.2 | | 1.20 | m | 6 |
| 2 | 19하 | 교량받침 | 무수축물탈 균열 | 0.1 | 0.2 | | 1.20 | m | 6 |
| 3 | 19하 | 교각 | 균열(0.3mm미만) | 0.1 | 0.5 | | 1.00 | m | 2 |
| 4 | 25하 | 교각 | 망상균열 | 0.1 | 1.0 | 7.0 | 7.00 | m <sup>2</sup> | 1 |

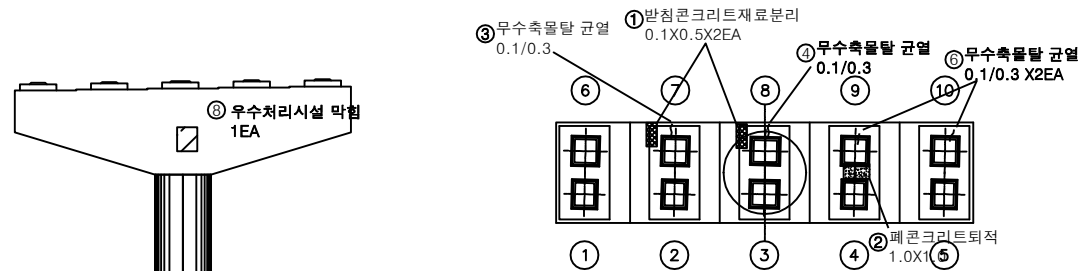
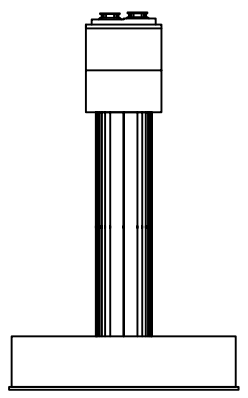
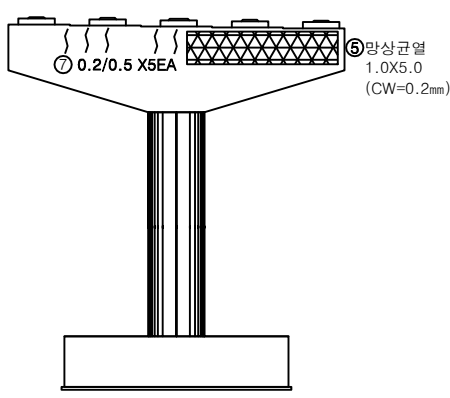
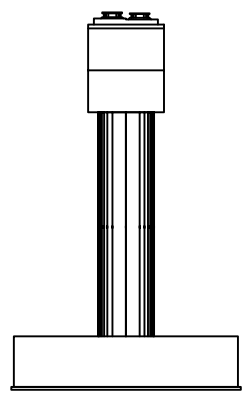
| 번호 | 구분 | 부재 | 손상내용 | 손상현황 | | | | | 비고 |
|---|---|---|---|---|---|---|---|---|---|
| 3 | 21하 | 교량받침 | 무수축물탈 균열 | 0.1 | 0.3 | | 0.30 | m | 1 |
| 4 | 21하 | 교량받침 | 무수축물탈 균열 | 0.1 | 0.3 | | 0.30 | m | 1 |
| 5 | 23하 | 교각 | 망상균열 | 0.2 | 1.0 | 5.0 | 5.00 | m <sup>2</sup> | 1 |
| 6 | 23하 | 교량받침 | 무수축물탈 균열 | 0.1 | 0.3 | | 0.60 | m | 2 |
| 7 | 23하 | 교각 | 균열(0.3mm미만) | 0.2 | 0.5 | | 2.50 | m | 5 |

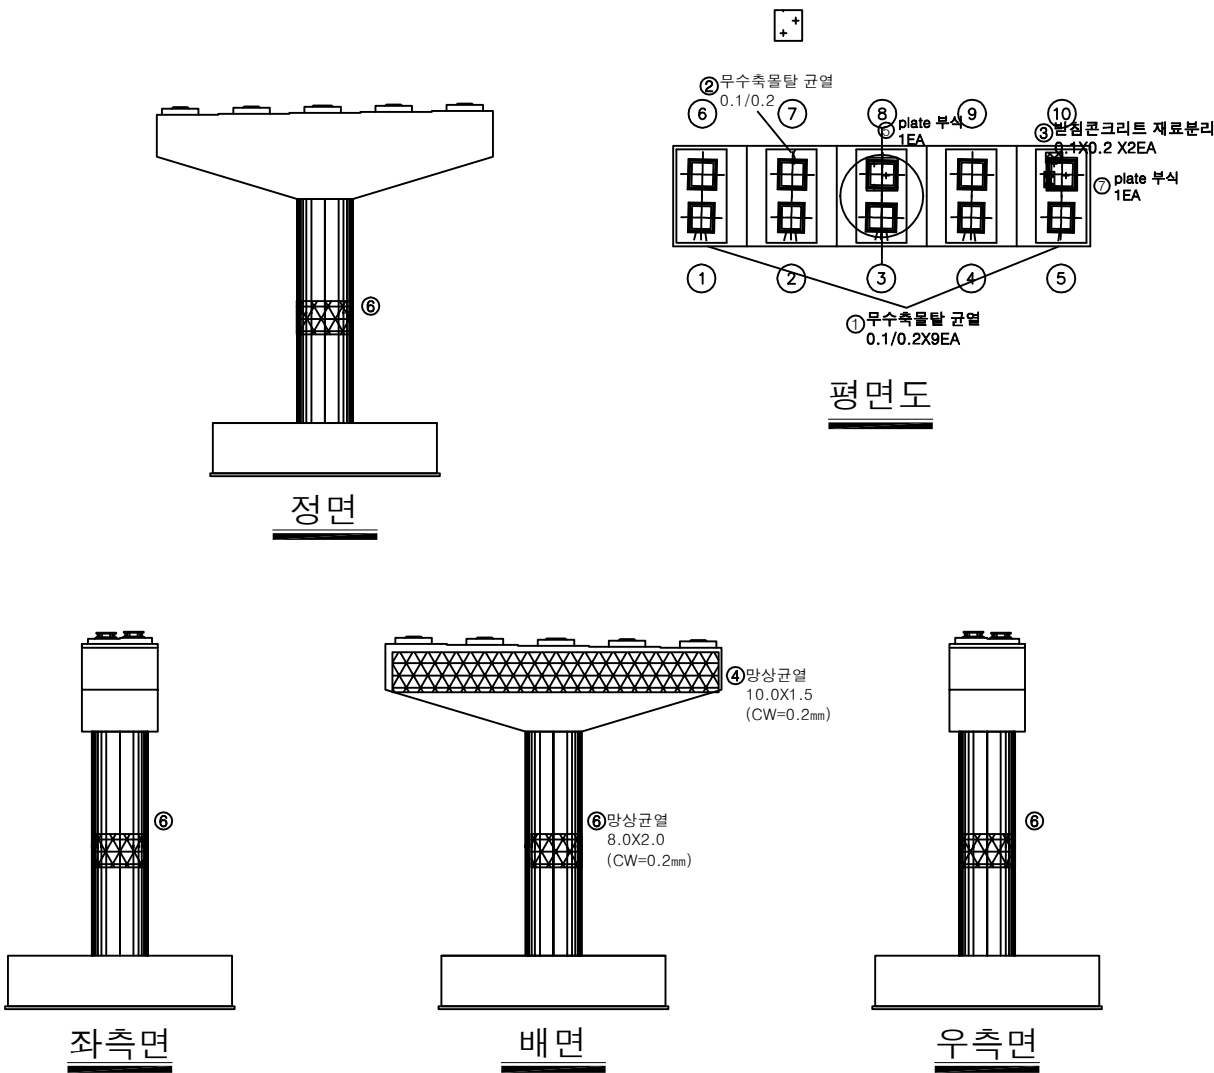
| 번호 | 구분 | 부재 | 손상내용 | 손상현황 | | | | | 비고 |
|---|---|---|---|---|---|---|---|---|---|
| 1 | 19하 | 교량받침 | 무수축물탈 균열 | 0.1 | 0.2 | | 1.80 | m | 9 |
| 2 | 21하 | 교량받침 | 무수축물탈 균열 | 0.1 | 0.2 | | 0.20 | m | 1 |
| 4 | 23하 | 교각 | 망상균열 | 0.2 | 10.0 | 1.5 | 15.00 | m <sup>2</sup> | 1 |
| 5 | 25하 | 교량받침 | plate 부식 | | | | 1.00 | EA | 1 |
| 6 | 25하 | 교각 | 망상균열 | 0.2 | 8.0 | 2.0 | 16.00 | m <sup>2</sup> | 1 |
| 7 | 25하 | 교량받침 | plate 부식 | | | | 1.00 | EA | 1 |

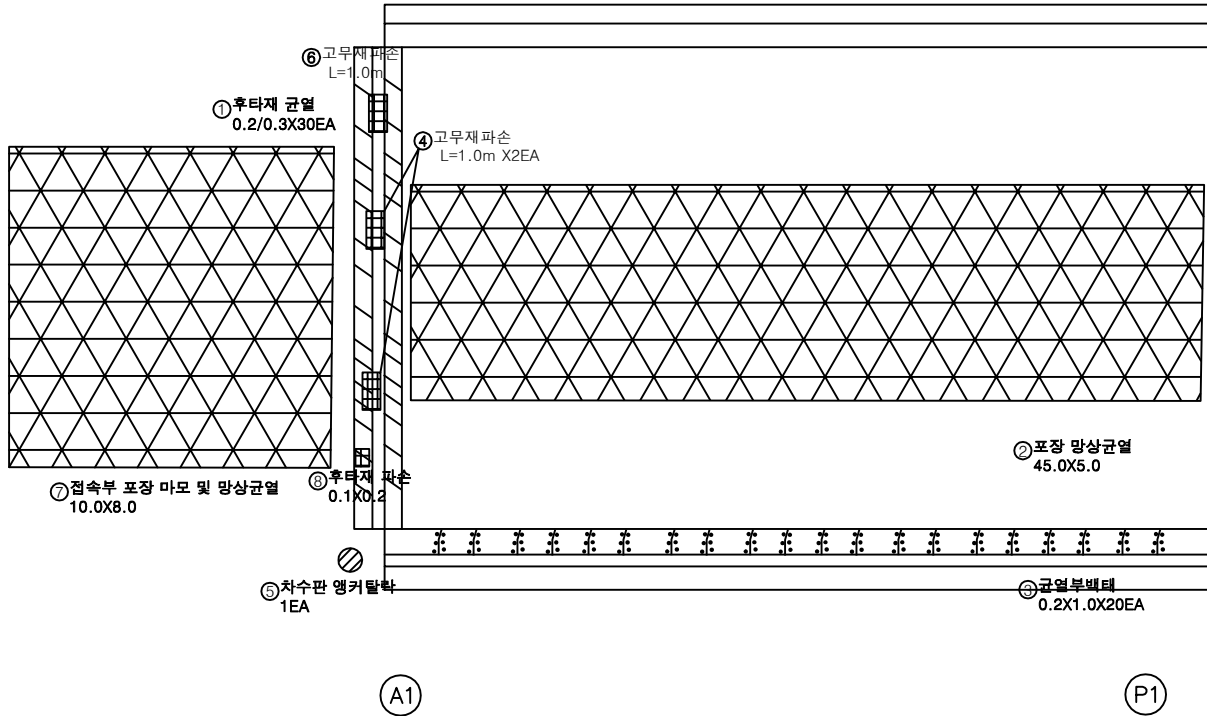
| 번호 | 구분 | 부재 | 손상내용 | 손상현황 | | | | | 비 고 |
|---|---|---|---|---|---|---|---|---|---|
| 1 | 19하 | 신축이음 | 후타재 균열 | 0.2 | 0.3 | | 9.00 | m | 30 |
| 2 | 19하 | 교면포장 | 포장 망상균열 | | 45.0 | 5.0 | 225.00 | m <sup>2</sup> | 1 |
| 3 | 19하 | 방호벽 | 균열부백태 | 0.2 | 1.0 | | 4.00 | m <sup>2</sup> | 20 |
| 7 | 25하 | 교면포장 | 결속부 포장 마모 및 망상균열 | 10.0 | 8.0 | | 80.00 | m <sup>2</sup> | 1 |

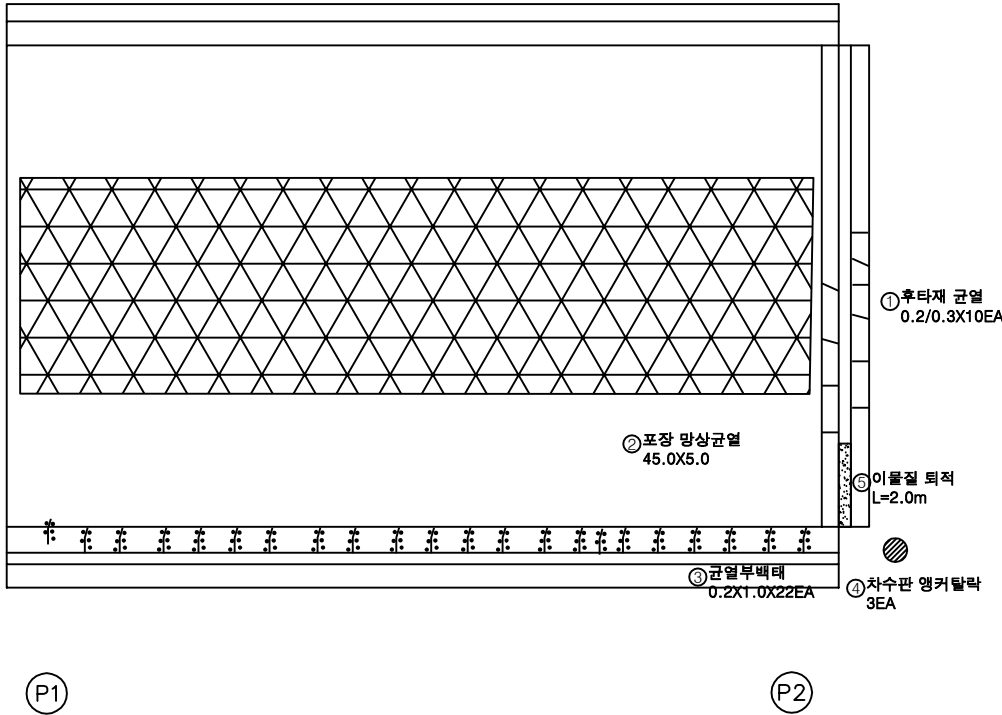
| 번호 | 구분 | 부재 | 손상내용 | 손상현황 | | | | | 비고 |
|---|---|---|---|---|---|---|---|---|---|
| 1 | 19하 | 신속이음 | 후타재 균열 | 0.2 | 0.3 | | 3.00 | m | 10 |
| 2 | 19하 | 교면포장 | 포장 망상균열 | | 45.0 | 5.0 | 225.00 | m² | 1 |
| 3 | 19하 | 방호벽 | 균열무배태 | 0.2 | 1.0 | 4.40 | m² | | 22 |

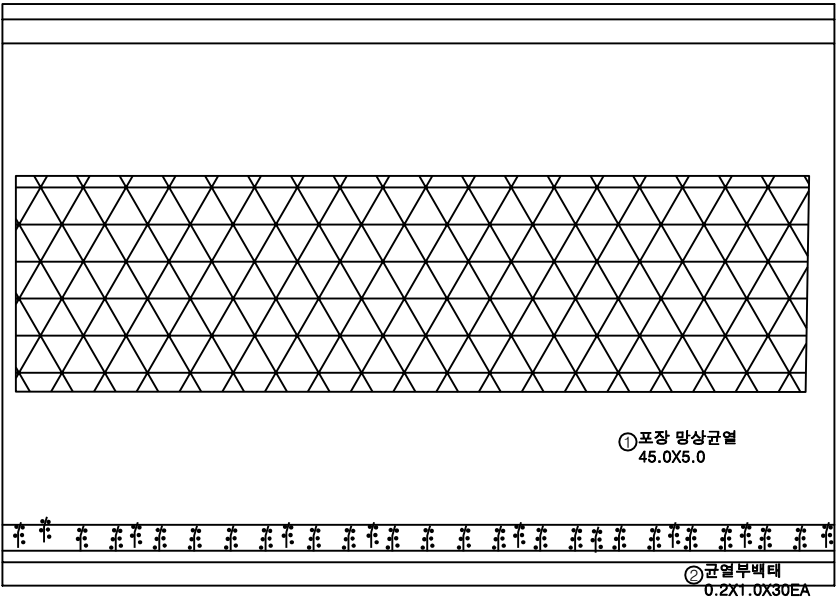
| 번호 | 구분 | 부재 | 손상내용 | 손상현황 | | | | | 비 고 |
|---|---|---|---|---|---|---|---|---|---|
| 1 | 19하 | 교면포장 | 포장 망상균열 | | 45.0 | 5.0 | 225.00 | m <sup>2</sup> | 1 |
| 2 | 19하 | 방호벽 | 균열부백태 | | 0.2 | 1.0 | 6.00 | m <sup>2</sup> | 30 |

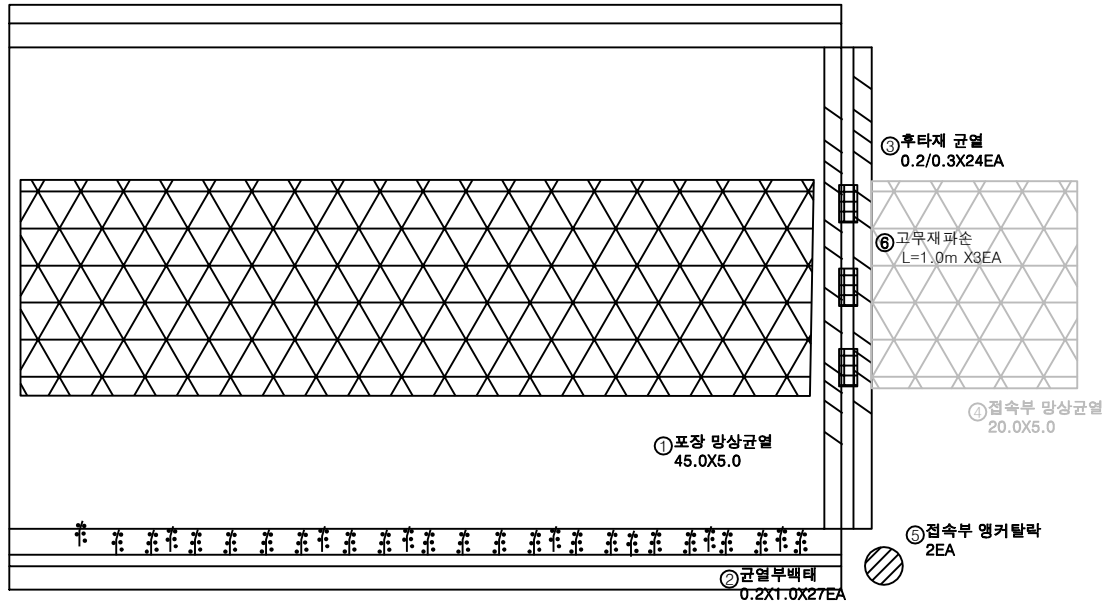
| 번호 | 구분 | 부재 | 손상내용 | 손상현황 | | | | | 비고 |
|---|---|---|---|---|---|---|---|---|---|
| 1 | 19하 | 교면포장 | 포장 망상균열 | | 45.0 | 5.0 | 225.00 | m <sup>2</sup> | 1 |
| 2 | 19하 | 방호벽 | 균열부백대 | | 0.2 | 1.0 | 5.40 | m <sup>2</sup> | 27 |
| 3 | 19하 | 신축이음 | 후타재 균열 | 0.2 | 0.3 | | 7.20 | m | 24 |
| 4 | 19하 | 교면포장 | 접속부 망상균열 | | 20.0 | 5.0 | 100.00 | m <sup>2</sup> | 1 |

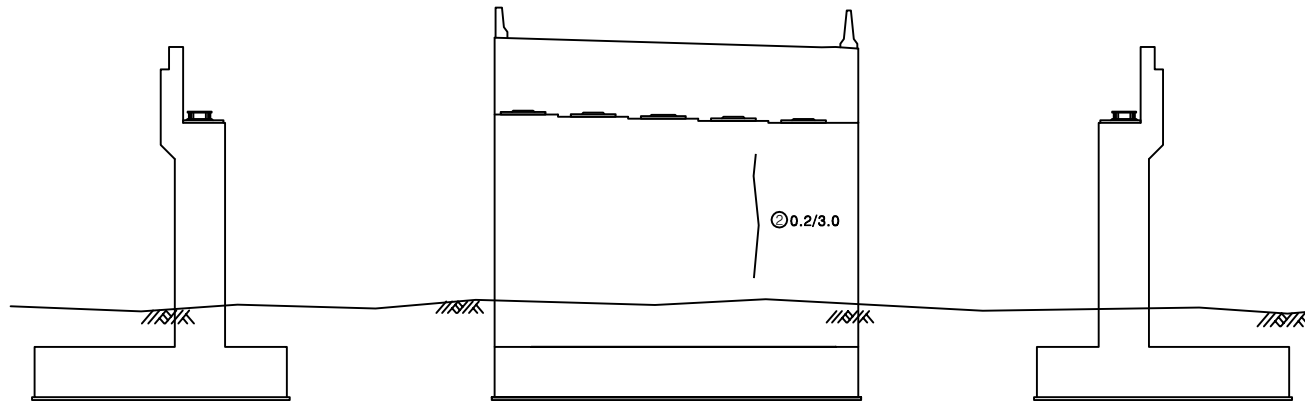
| 번호 | 구분 | 부재 | 손상내용 | 손상현황 | | | | | 비고 |
|---|---|---|---|---|---|---|---|---|---|
| 2 | 19하 | 교대 | 균열(0.3mm미만) | 0.2 | 3.0 | | 3.00 | m | 1 |
| 3 | 23하 | 교량받침 | 무수축물탈 균열 | 0.1 | 0.2 | | 0.80 | m | 4 |

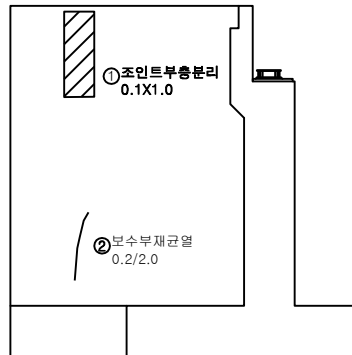
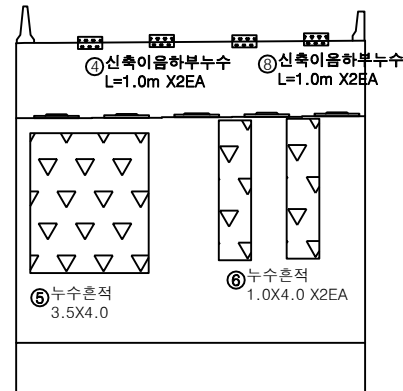
| 번호 | 구분 | 부재 | 손상내용 | 손상현황 | | | | | 비 고 |
|---|---|---|---|---|---|---|---|---|---|
| 2 | 21하 | 교대 | 보수부 재균열(0.3mm미만) | 0.2 | 2.0 | | 2.00 | m | 1 |
| 3 | 21하 | 교량발침 | plate 부식 | | | | 5.00 | EA | 5 |
| 4 | 21하 | 신축이음 | 신축이음 하부누수 | | 1.0 | | 2.00 | m | 2 |
| 5 | 21하 | 교대 | 누수흔적 | | 3.5 | 4.0 | 14.00 | m <sup>2</sup> | 1 |
| 6 | 21하 | 교대 | 누수흔적 | | 1.0 | 4.0 | 8.00 | m <sup>2</sup> | 2 |
| 7 | 23하 | 신축이음 | 신축이음 하부누수 | | 1.0 | | 2.00 | m | 2 |
| 8 | 25하 | 교량발침 | 무수축물탈 망상균열 | 0.2 | 0.1 | 0.3 | 0.03 | m <sup>2</sup> | 1 |

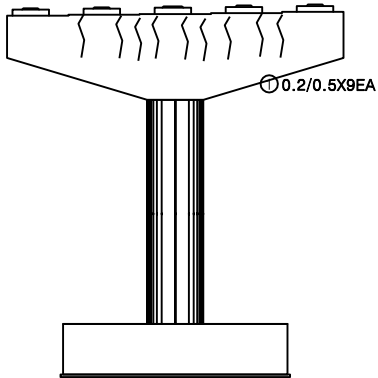
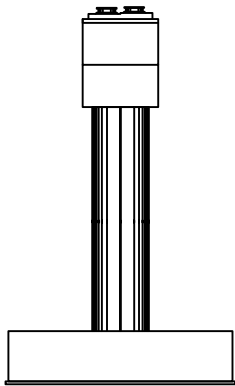
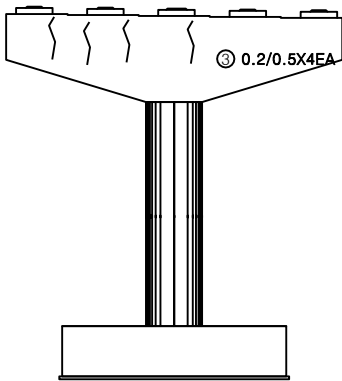
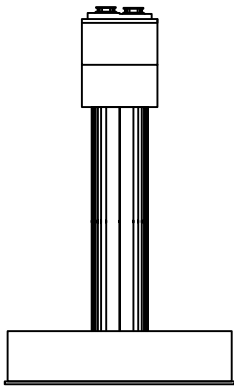
| 번호 | 구분 | 부재 | 손상내용 | 손상현황 | | | | | 비고 |
|---|---|---|---|---|---|---|---|---|---|
| 1 | 19하 | 교각 | 균열(0.3mm미만) | 0.2 | 0.5 | | 4.50 | m | 9 |
| 2 | 19하 | 교량받침 | 무수축물탈 균열 | 0.1 | 0.2 | | 0.20 | m | 1 |
| 3 | 19하 | 교각 | 균열(0.3mm미만) | 0.2 | 0.5 | | 2.00 | m | 4 |

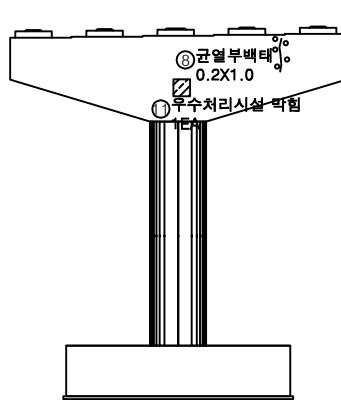
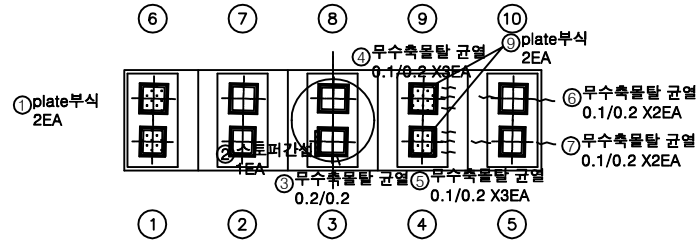
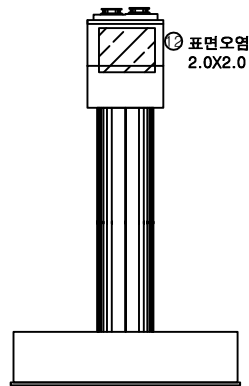
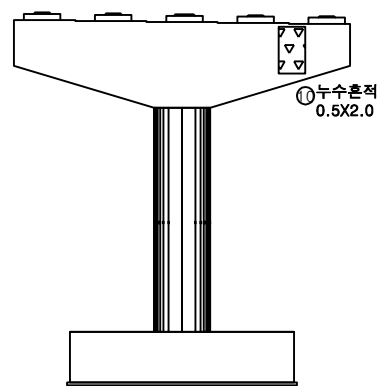
| 번호 | 구분 | 부재 | 손상내용 | 손상현황 | | | | | 비고 |
|---|---|---|---|---|---|---|---|---|---|
| 1 | 19하 | 교량받침 | plate 부식 | | | | 2.00 | EA | 2 |
| 3 | 19하 | 교량받침 | 무수축물탈 균열 | 0.2 | 0.2 | | 0.20 | m | 1 |
| 4 | 21하 | 교량받침 | 무수축물탈 균열 | 0.1 | 0.2 | | 0.60 | m | 3 |
| 5 | 21하 | 교량받침 | 무수축물탈 균열 | 0.1 | 0.2 | | 0.60 | m | 3 |
| 6 | 21하 | 교량받침 | 무수축물탈 균열 | 0.1 | 0.2 | | 0.40 | m | 2 |
| 7 | 21하 | 교량받침 | 무수축물탈 균열 | 0.1 | 0.2 | | 0.40 | m | 2 |
| 8 | 23하 | 교각 | 균열부백태 | 0.2 | 1.0 | | 0.20 | m <sup>2</sup> | 1 |
| 9 | 23하 | 교량받침 | plate 부식 | | | | 2.00 | EA | 2 |
| 10 | 23하 | 교각 | 누수흔적 | 0.5 | 2.0 | | 1.00 | m <sup>2</sup> | 1 |

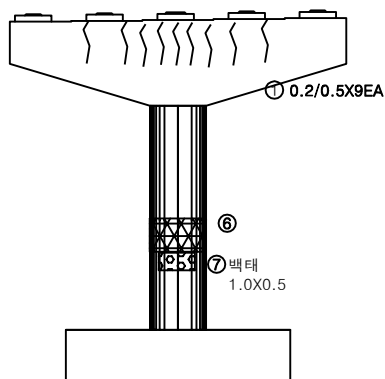
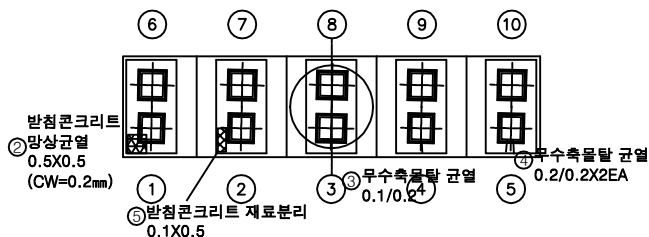
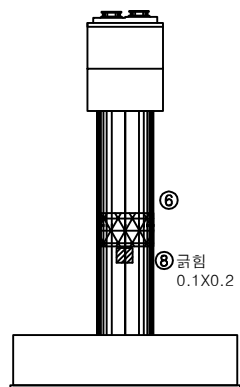
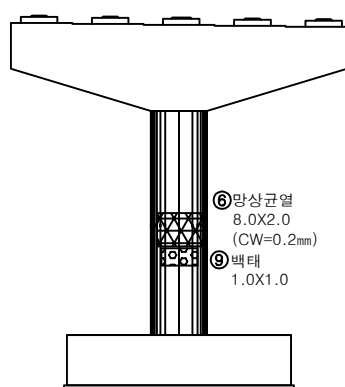
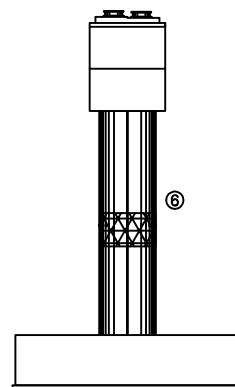
| 번호 | 구분 | 부재 | 손상내용 | 손상현황 | | | | | 비고 |
|---|---|---|---|---|---|---|---|---|---|
| 1 | 19하 | 교각 | 균열(0.3mm미만) | 0.2 | 0.5 | | 4.50 | m | 9 |
| 2 | 19하 | 교량받침 | 발침콘크리트 망상균열 | 0.2 | 0.5 | 0.5 | 0.25 | m <sup>2</sup> | 1 |
| 3 | 19하 | 교량받침 | 무수축물탈 균열 | 0.1 | 0.2 | | 0.20 | m | 1 |
| 4 | 19하 | 교량받침 | 무수축물탈 균열 | 0.2 | 0.2 | | 0.40 | m | 2 |
| 6 | 25하 | 교각 | 망상균열 | 0.2 | 8.0 | 2.0 | 16.00 | m <sup>2</sup> | 1 |
