상주영천고속도로 2024~2025년 시설물 안전점검 용역  
(2025년 하반기 정밀안전점검)

# 외 관 조 사 망 도

대성교

2025.12

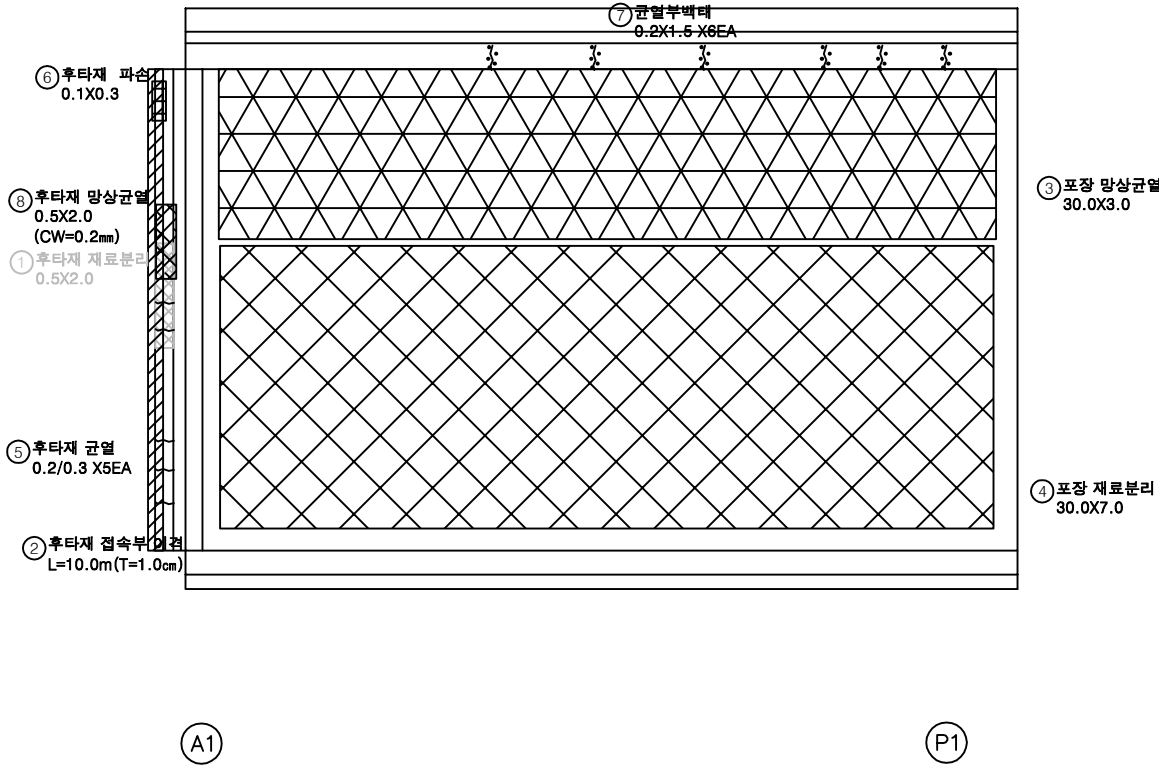
| 번호 | 구분 | 부재 | 손상내용 | 손상현황 | | | | | 비 고 |
|---|---|---|---|---|---|---|---|---|---|
| 1 | 19하 | 신축이음 | 후타재 재료분리 | | 0.5 | 2.0 | 1.00 | m | 1 |
| 2 | 19하 | 교면포장 | 후타재 접속부 이격 | | 10.0 | | 10.00 | m | 1 |
| 3 | 19하 | 교면포장 | 포장 망상균열 | | 30.0 | 3.0 | 90.00 | m | 1 |
| 4 | 19하 | 교면포장 | 포장 재료분리 | | 30.0 | 7.0 | 210.00 | m | 1 |
| 5 | 21하 | 신축이음 | 후타재 균열 | 0.2 | 0.3 | | 1.50 | m | 5 |
| 6 | 23상 | 신축이음 | 후타재 파손 | | 0.1 | 0.3 | 0.03 | m | 1 |
| 7 | 23하 | 방호벽 | 균열부백터 | | 0.2 | 1.5 | 1.80 | m | 6 |
| 8 | 23하 | 신축이음 | 후타재 망상균열 | 0.2 | 0.5 | 2.0 | 1.00 | m | 1 |

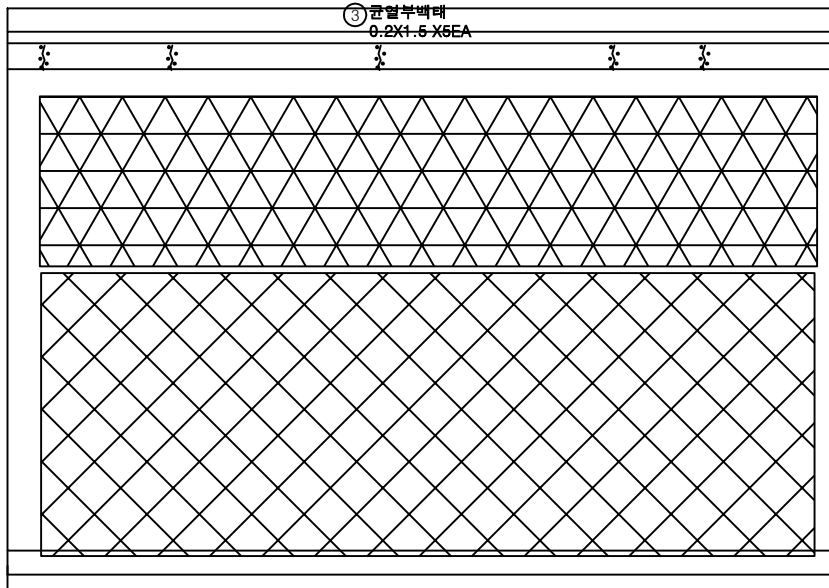
| 번호 | 구분 | 부재 | 손상내용 | 손상현황 | | | | | 비 고 |
|---|---|---|---|---|---|---|---|---|---|
| 1 | 19하 | 교면포장 | 포장 망상균열 | | 30.0 | 3.0 | 90.00 | m <sup>2</sup> | 1 |
| 2 | 19하 | 교면포장 | 포장 재료분리 | | 30.0 | 7.0 | 210.00 | m <sup>2</sup> | 1 |
| 3 | 23하 | 방호벽 | 균열부백태 | | 0.2 | 1.5 | 1.50 | m <sup>2</sup> | 5 |

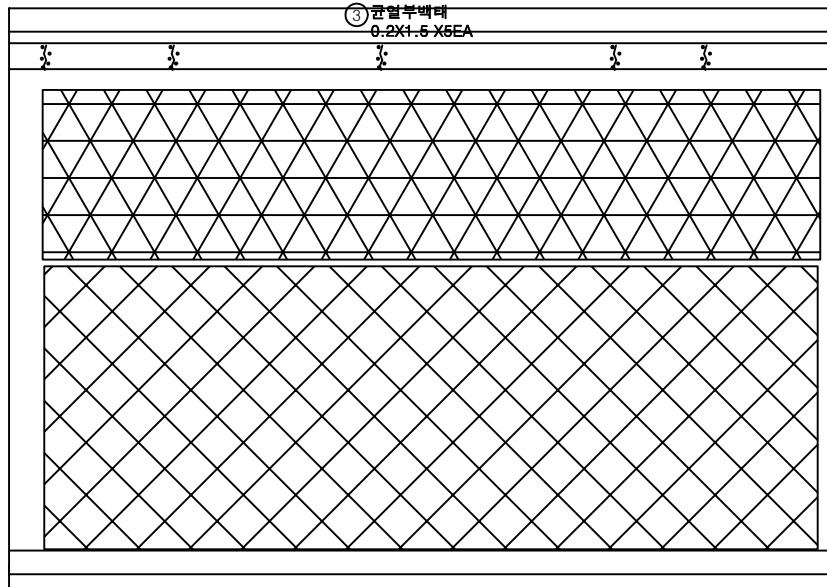
① 포장 망상균열  
30.0X3.0② 포장 재료분리  
30.0X7.0

| 번호 | 구분 | 부재 | 손상내용 | 손상현황 | | | | | 비고 |
|---|---|---|---|---|---|---|---|---|---|
| 1 | 19하 | 교면포장 | 포장 망상균열 | | 30.0 | 3.0 | 90.00 | m <sup>2</sup> | 1 |
| 2 | 19하 | 교면포장 | 포장 재료분리 | | 30.0 | 7.0 | 210.00 | m <sup>2</sup> | 1 |
| 3 | 23하 | 방호벽 | 균열부백태 | 0.2 | 1.5 | 1.50 | | m <sup>2</sup> | 5 |

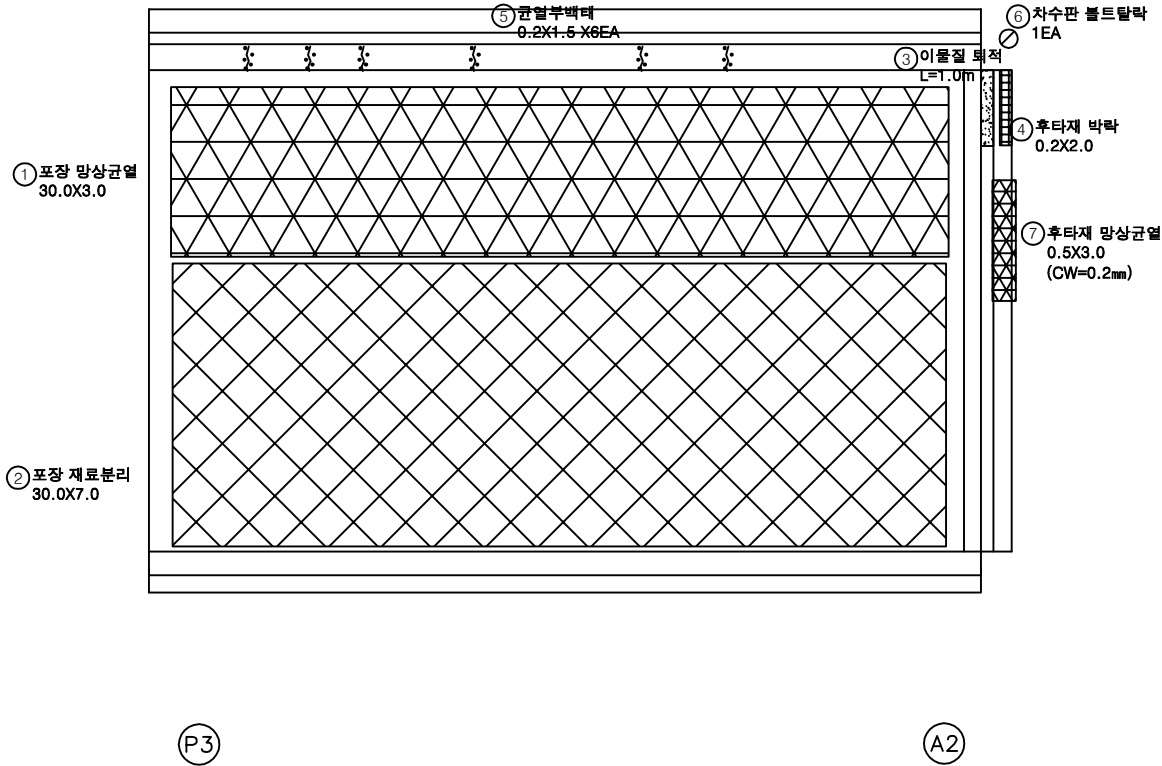
| 번호 | 구분 | 부재 | 손상내용 | 손상현황 | | | | | 비고 |
|---|---|---|---|---|---|---|---|---|---|
| 1 | 19하 | 교면포장 | 포장 망상균열 | | 30.0 | 3.0 | 90.00 | m <sup>2</sup> | 1 |
| 2 | 19하 | 교면포장 | 포장 재료분리 | | 30.0 | 7.0 | 210.00 | m <sup>2</sup> | 1 |
| 3 | 19하 | 신축이음 | 이물질 퇴적 | | 1.0 | | 1.00 | m | 1 |
| 4 | 19하 | 신축이음 | 후타재 박락 | | 0.2 | 2.0 | 0.40 | m <sup>2</sup> | 1 |
| 5 | 23하 | 방호벽 | 균열부백태 | | 0.2 | 1.5 | 1.80 | m <sup>2</sup> | 6 |
| 6 | 23하 | 신축이음 | 차수판 볼트탈락 | | | | 1.00 | EA | 1 |
| 7 | 23하 | 신축이음 | 후타재 망상균열 | 0.2 | 0.5 | 3.0 | 1.50 | m <sup>2</sup> | 1 |

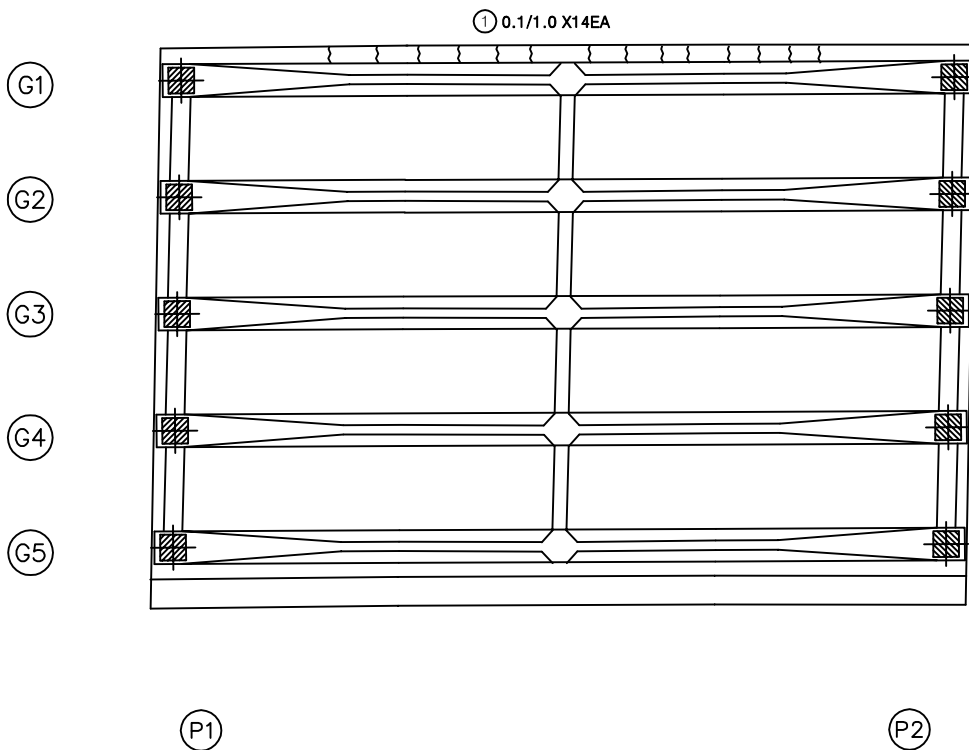
| 번호 | 구분 | 부재 | 손상내용 | 손상현황 | | | | | 비고 |
|---|---|---|---|---|---|---|---|---|---|
| 1 | 21하 | 바닥판 | 균열(0.3mm미만) | 0.1 | 1.0 | | 14.00 | m | 14 |

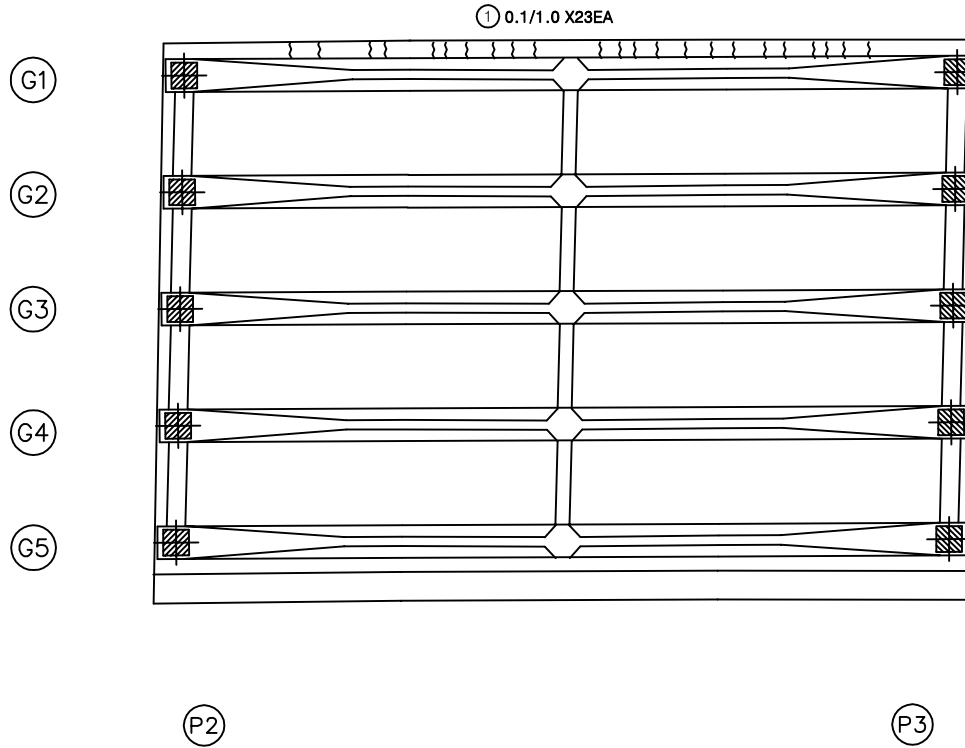
| 번호 | 구분 | 부재 | 손상내용 | 손상현황 | | | | | 비고 |
|---|---|---|---|---|---|---|---|---|---|
| 1 | 21하 | 바닥판 | 균열(0.3mm미만) | 0.1 | 1.0 | | 23.00 | m | 23 |

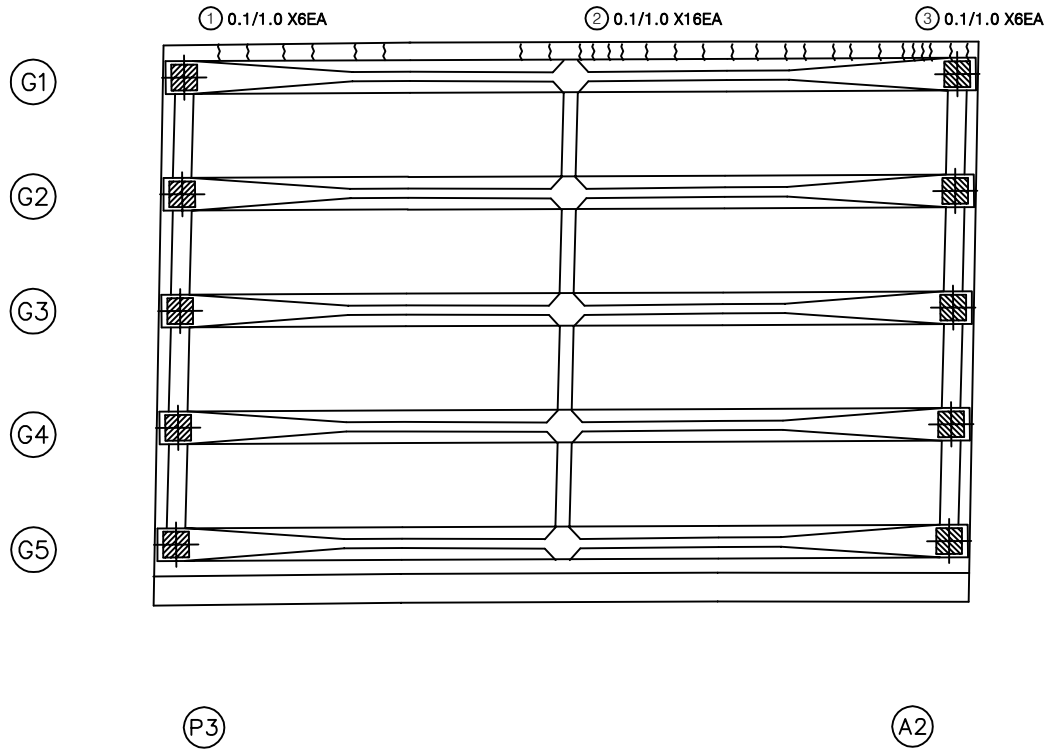
| 번호 | 구분 | 부재 | 손상내용 | 손상현황 | | | | | | 비고 |
|---|---|---|---|---|---|---|---|---|---|---|
| 1 | 21하 | 바닥판 | 균열(0.3mm미만) | 0.1 | 1.0 | | 10.00 | m | 10 | |
| 2 | 21하 | 바닥판 | 균열(0.3mm미만) | 0.1 | 1.0 | | 16.00 | m | 16 | |
| 3 | 23하 | 바닥판 | 균열(0.3mm미만) | 0.1 | 1.0 | | 6.00 | m | 6 | |

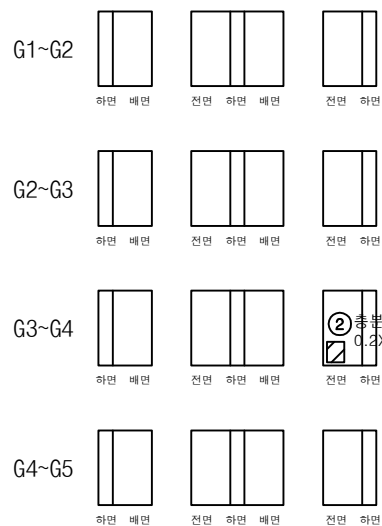
① 충분리  
0.3X0.2

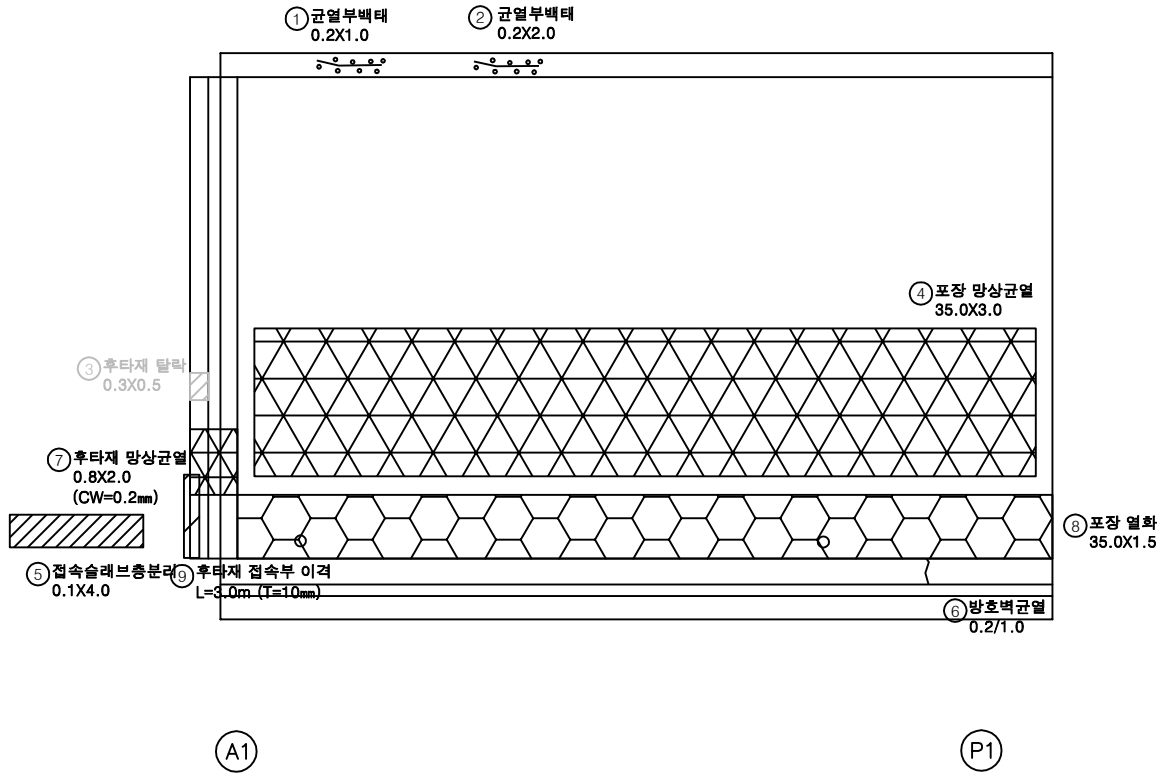
| 번호 | 구분 | 부재 | 손상내용 | 손상현황 | | | | | | 비고 |
|---|---|---|---|---|---|---|---|---|---|---|
| 1 | 19하 | 중분대 | 균열부백테 | | 0.2 | 1.0 | 0.20 | m <sup>2</sup> | 1 | |
| 2 | 19하 | 중분대 | 균열부백테 | | 0.2 | 2.0 | 0.40 | m <sup>2</sup> | 1 | |
| 4 | 19하 | 교면포장 | 포장 망상균열 | | 35.0 | 3.0 | 105.00 | m <sup>2</sup> | 1 | |
| 6 | 19하 | 방호벽 | 방호벽 균열 | 0.2 | 1.0 | | 1.00 | m | 1 | |
| 7 | 20하 | 신속이음 | 후타재 망상균열 | 0.2 | 0.8 | 2.0 | 1.60 | m <sup>2</sup> | 1 | |

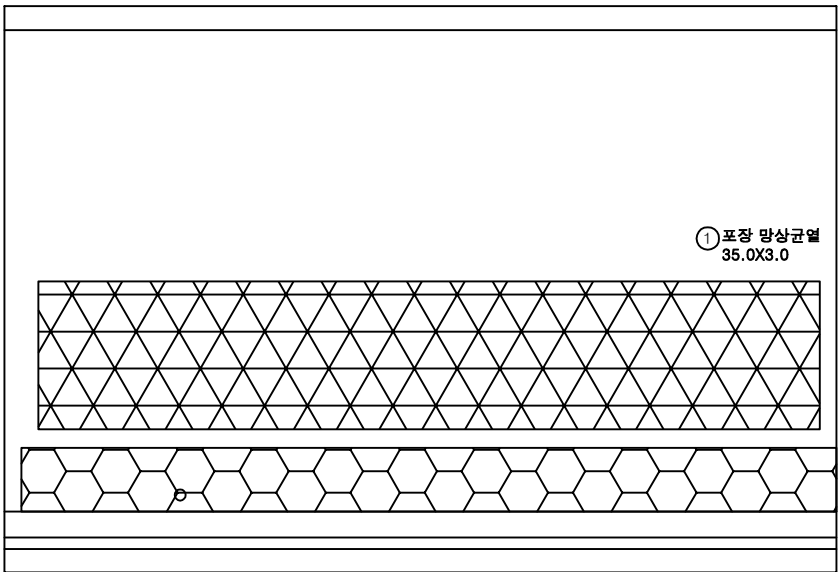
① 포장 망상균열  
35.0X3.0

② 포장 열화  
35.0X1.5

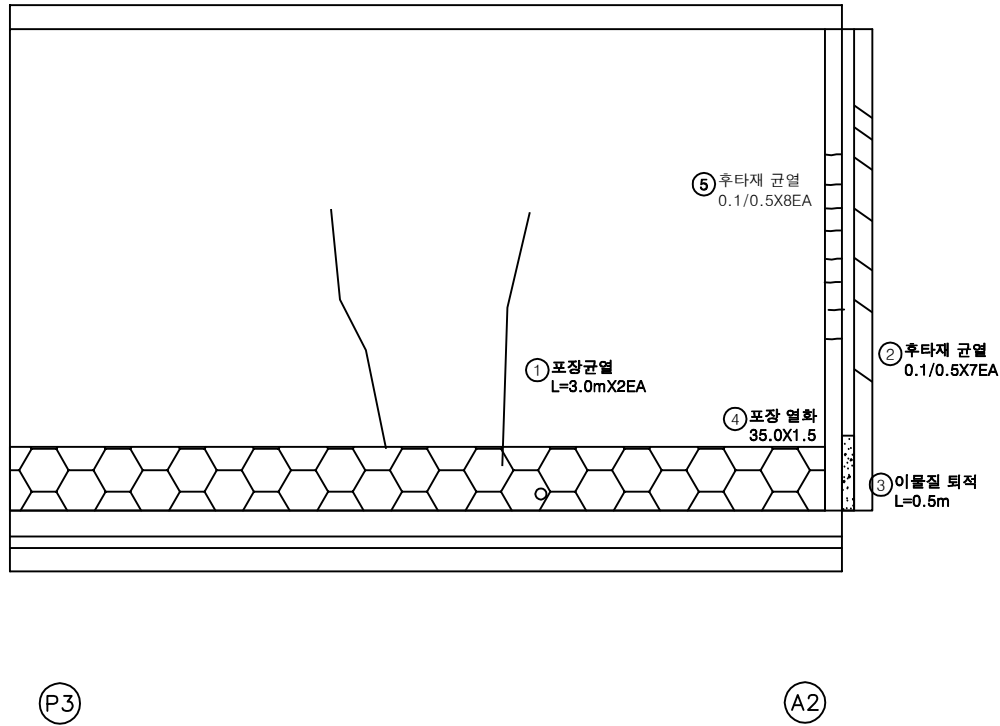
| 번호 | 구분 | 부재 | 손상내용 | 손상현황 | | | | | 비 고 |
|---|---|---|---|---|---|---|---|---|---|
| 1 | 19하 | 교면포장 | 포장 균열 | | 3.0 | | 6.00 | m | 2 |
| 2 | 19하 | 신속이음 | 후타재 균열 | 0.1 | 0.5 | | 3.50 | m | 7 |
| 5 | 23하 | 신속이음 | 후타재 균열 | 0.1 | 0.5 | | 4.00 | m | 8 |

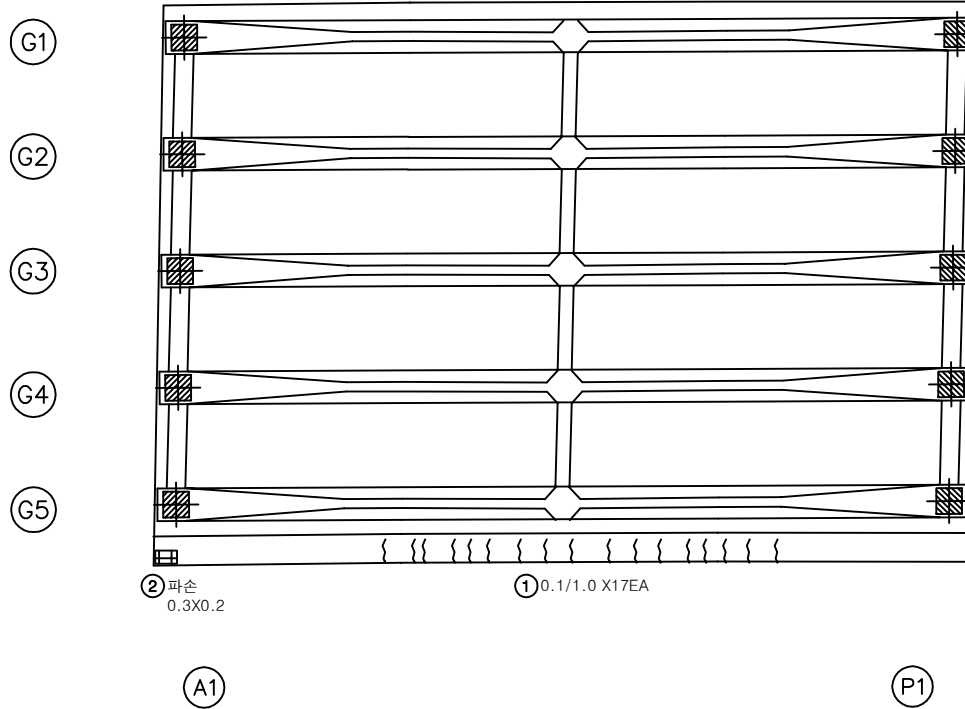
| 번호 | 구분 | 부재 | 손상내용 | 손상현황 | | | | | 비고 |
|---|---|---|---|---|---|---|---|---|---|
| 1 | 21하 | 바닥판 | 균열(0.3mm미만) | 0.1 | 1.0 | | 17.00 | m | 17 |
