상주영천고속도로 2024~2025년 시설물 안전점검 용역  
(2025년 하반기 정밀안전점검)

# 외 관 조 사 망 도

내포교

ID : 내포교 교면포장 S1 (상주방향)

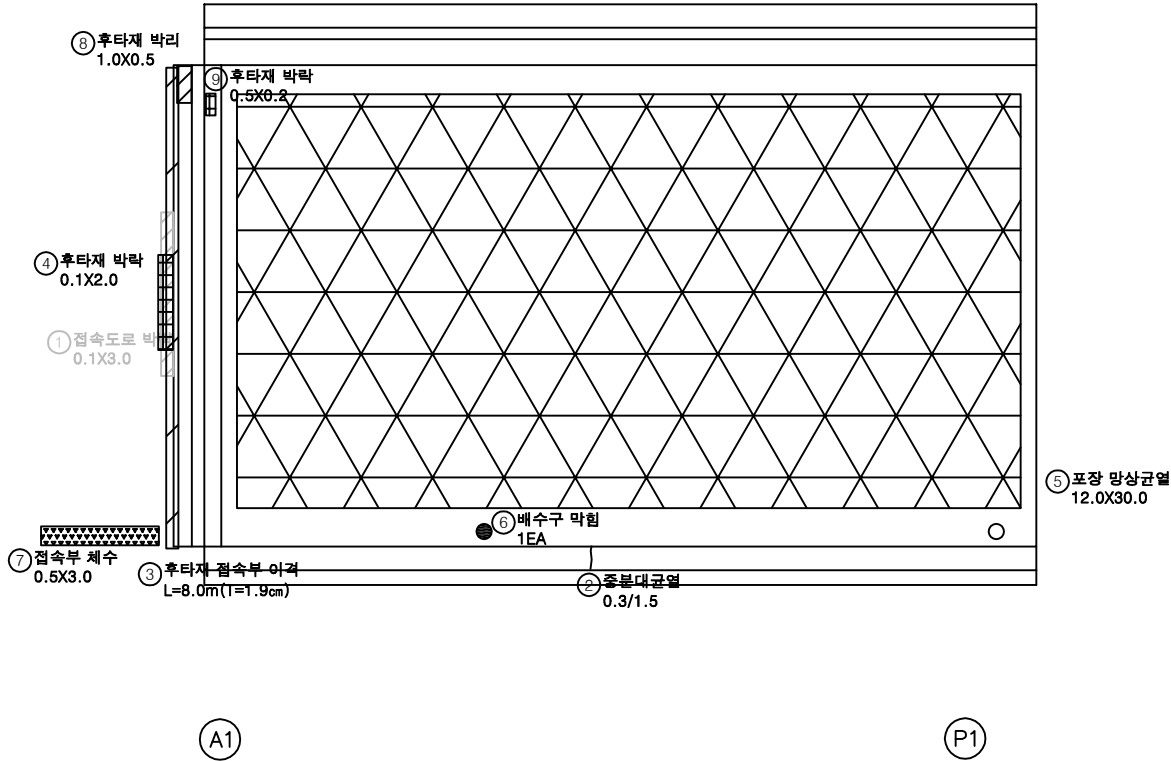
| 번호 | 구분 | 부재 | 손상내용 | 손상현황 | | | | | | 비고 |
|---|---|---|---|---|---|---|---|---|---|---|
| 1 | 19하 | 교면포장 | 접속도로 박리 | | 0.1 | 3.0 | 0.30 | m <sup>2</sup> | 1 | 상주방향 |
| 2 | 19하 | 중분대 | 중분대 균열 | 0.3 | 1.5 | | 1.50 | m | 1 | |
| 3 | 23하 | 교면포장 | 후타재 접속부 이격 | | 8.0 | | 8.00 | m | 1 | |
| 4 | 23하 | 신축이음 | 후타재 박락 | 0.1 | 2.0 | 0.20 | m <sup>2</sup> | m <sup>2</sup> | 1 | |
| 5 | 25하 | 교면포장 | 포장 망상균열 | | 12.0 | 30.0 | 360.00 | m <sup>2</sup> | 1 | |
| 6 | 25하 | 배수시설 | 배수구 막힘 | | | | 1.00 | EA | 1 | |
| 7 | 25하 | 교면포장 | 접속부 채수 | 0.5 | 3.0 | 1.50 | m <sup>2</sup> | m <sup>2</sup> | 1 | |
| 8 | 25하 | 신축이음 | 후타재 박리 | 1.0 | 0.5 | 0.50 | m <sup>2</sup> | m <sup>2</sup> | 1 | |
| 9 | 25하 | 신축이음 | 후타재 박락 | 0.5 | 0.2 | 0.10 | m <sup>2</sup> | m <sup>2</sup> | 1 | |

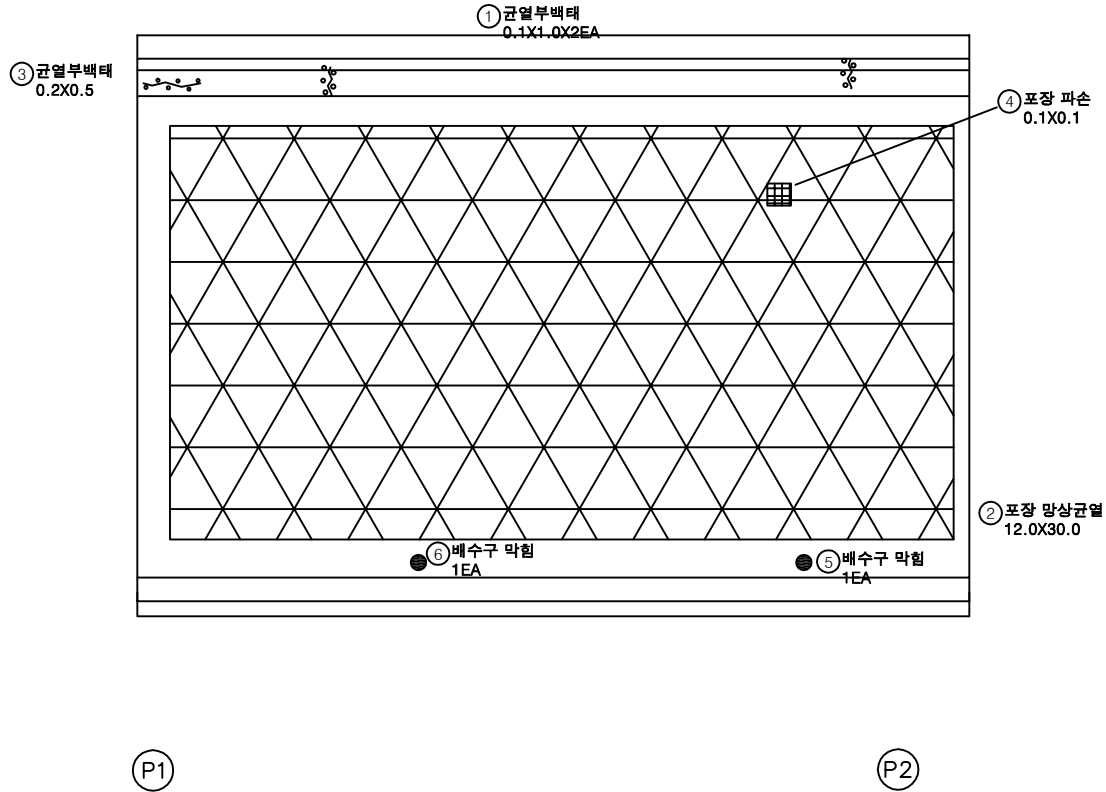
| 번호 | 구분 | 부재 | 손상내용 | 손상현황 | | | | | 비고 |
|---|---|---|---|---|---|---|---|---|---|
| 1 | 19하 | 방호벽 | 균열부백태 | | 0.1 | 1.0 | 0.20 | m <sup>2</sup> | 2 |
| 2 | 25하 | 교면포장 | 포장 망상균열 | | 12.0 | 30.0 | 360.00 | m <sup>2</sup> | 1 |
| 3 | 25하 | 방호벽 | 균열부백태 | | 0.2 | 0.5 | 0.10 | m <sup>2</sup> | 1 |
| 4 | 25하 | 교면포장 | 포장 파손 | | 0.1 | 0.1 | 0.01 | m <sup>2</sup> | 1 |
| 5 | 25하 | 배수시설 | 배수구 막힘 | | | | 1.00 | EA | 1 |
| 6 | 25하 | 배수시설 | 배수구 막힘 | | | | 1.00 | EA | 1 |

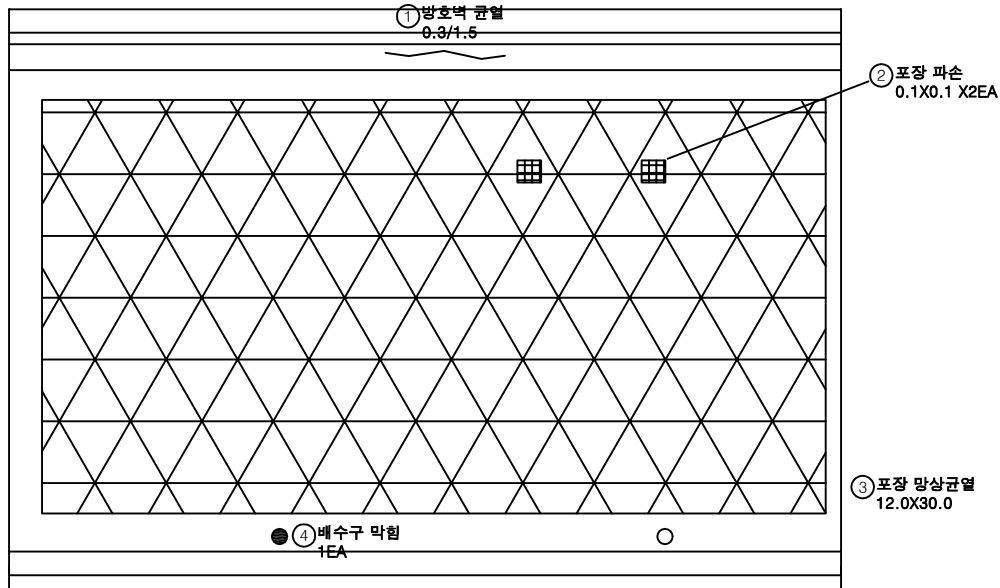
| 번호 | 구분 | 부재 | 손상내용 | 손상현황 | | | | | 비 고 |
|---|---|---|---|---|---|---|---|---|---|
| 1 | 25하 | 방호벽 | 방호벽 균열 | 0.3 | 1.5 | | 1.50 | m | 1 |
| 2 | 25하 | 교면포장 | 포장 파손 | | 0.1 | 0.1 | 0.02 | m <sup>2</sup> | 2 |
| 3 | 25하 | 교면포장 | 포장 망상균열 | | 12.0 | 30.0 | 360.00 | m <sup>2</sup> | 1 |
| 4 | 25하 | 배수시설 | 배수구 막힘 | | | | 1.00 | EA | 1 |

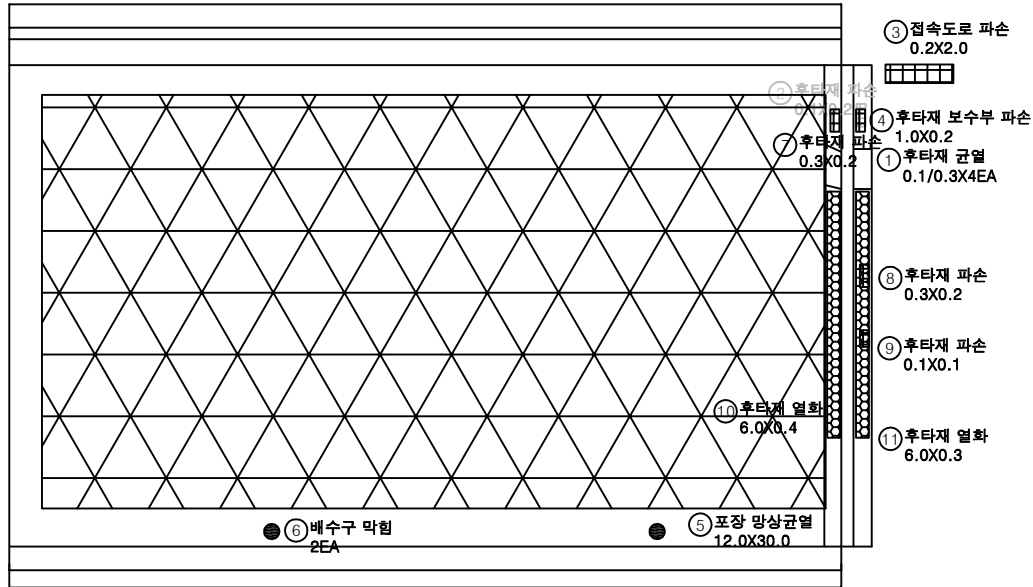
| 번호 | 구분 | 부재 | 손상내용 | 손상현황 | | | | | | 비고 |
|---|---|---|---|---|---|---|---|---|---|---|
| 1 | 19하 | 신축이음 | 후타재 균열 | 0.1 | 0.3 | | 1.20 | m | 4 | |
| 2 | 19하 | 신축이음 | 후타재 파손 | | 0.1 | 0.2 | 0.02 | m <sup>2</sup> | 1 | 2차 보수 |
| 3 | 23하 | 교면포장 | 접속도로 파손 | | 0.2 | 2.0 | 0.40 | m <sup>2</sup> | 1 | |
| 4 | 24하 | 신축이음 | 후타재 보수부 파손 | | 1.0 | 0.2 | 0.20 | m <sup>2</sup> | 1 | 손상증가 |
| 5 | 25하 | 교면포장 | 포장 망상균열 | | 12.0 | 30.0 | 360.00 | m <sup>2</sup> | 1 | |
| 6 | 25하 | 배수시설 | 배수구 막힘 | | | | 2.00 | EA | 2 | |
| 7 | 25하 | 신축이음 | 후타재 파손 | | 0.3 | 0.2 | 0.06 | m <sup>2</sup> | 1 | |
| 8 | 25하 | 신축이음 | 후타재 파손 | | 0.3 | 0.2 | 0.06 | m <sup>2</sup> | 1 | |
| 9 | 25하 | 신축이음 | 후타재 파손 | | 0.1 | 0.1 | 0.01 | m <sup>2</sup> | 1 | |
| 10 | 25하 | 신축이음 | 후타재 열화 | | 6.0 | 0.4 | 2.40 | m <sup>2</sup> | 1 | |
| 11 | 25하 | 신축이음 | 후타재 열화 | | 6.0 | 0.3 | 1.80 | m <sup>2</sup> | 1 | |

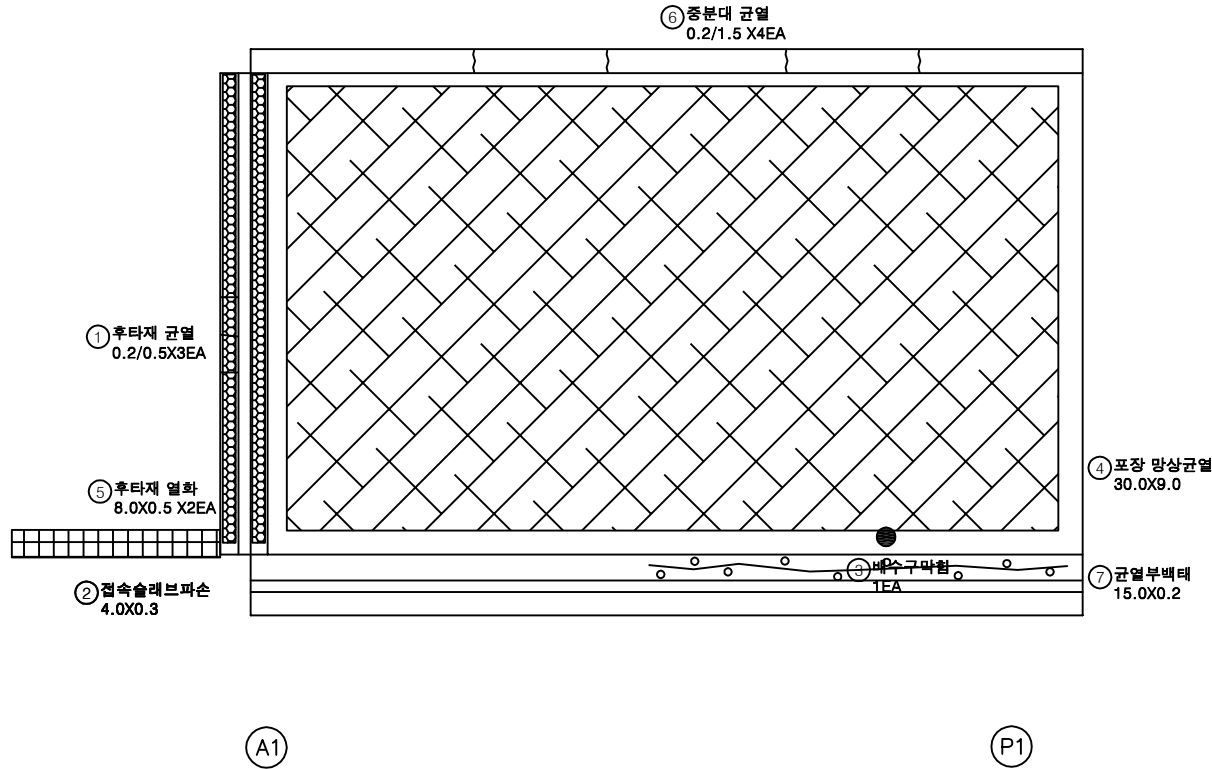
| 번호 | 구분 | 부재 | 손상내용 | 손상현황 | | | | | | 비고 |
|---|---|---|---|---|---|---|---|---|---|---|
| 1 | 19하 | 신축이음 | 후타재 균열 | 0.2 | 0.5 | | 1.50 | m | 3 | |
| 4 | 23하 | 교면포장 | 포장 망상균열 | | 30.0 | 9.0 | 270.00 | m² | 1 | 손상증가 |
| 6 | 25하 | 중분대 | 중분대 균열 | 0.2 | 1.5 | | 6.00 | m | 4 | |
| 7 | 25하 | 방호벽 | 균열부백태 | | 15.0 | 0.2 | 3.00 | m² | 1 | |

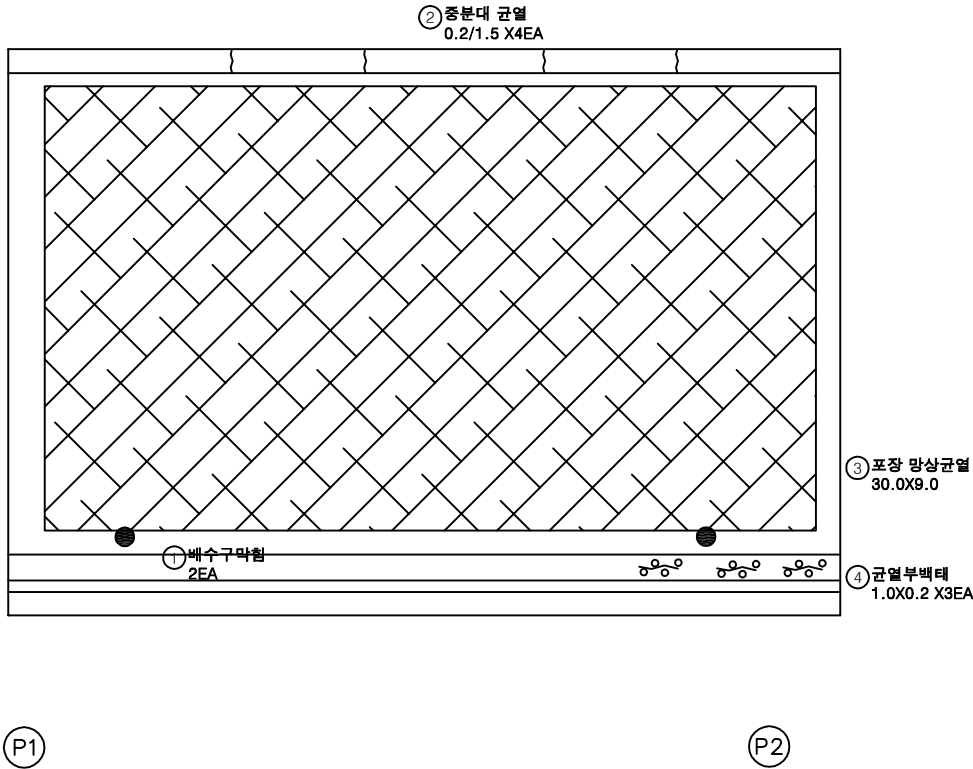
| 번호 | 구분 | 부재 | 손상내용 | 손상현황 | | | | | 비고 |
|---|---|---|---|---|---|---|---|---|---|
| 2 | 25하 | 중분대 | 중분대 균열 | 0.2 | 1.5 | | 6.00 | m | 4 |
| 3 | 25하 | 교면포장 | 포장 망상균열 | | 30.0 | 9.0 | 270.00 | m <sup>2</sup> | 1 |
| 4 | 25하 | 방호벽 | 균열부백태 | 1.0 | 0.2 | | 0.60 | m <sup>2</sup> | 3 |

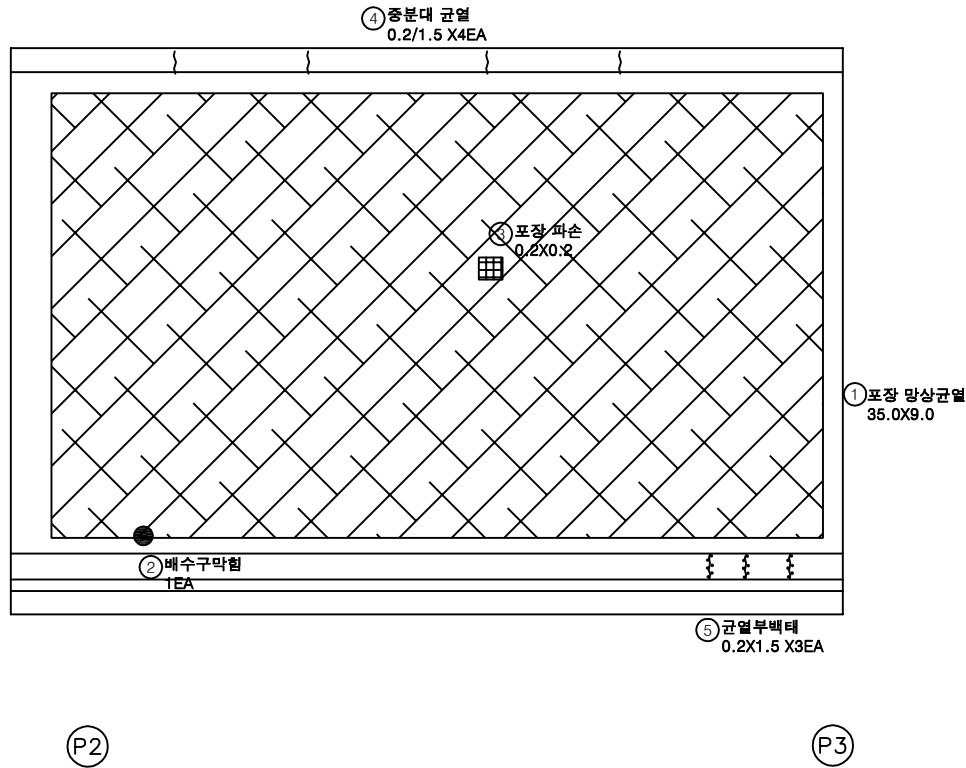
| 번호 | 구분 | 부재 | 손상내용 | 손상현황 | | | | | | 비고 |
|---|---|---|---|---|---|---|---|---|---|---|
| 1 | 19하 | 교면포장 | 포장 망상균열 | | 30.0 | 9.0 | 270.00 | m <sup>2</sup> | 1 | 손상증가 |
| 4 | 25하 | 중분대 | 중분대 균열 | 0.2 | 1.5 | | 6.00 | m | 4 | |
| 5 | 25하 | 방호벽 | 균열부백태 | | 0.2 | 1.5 | 0.90 | m <sup>2</sup> | 3 | |

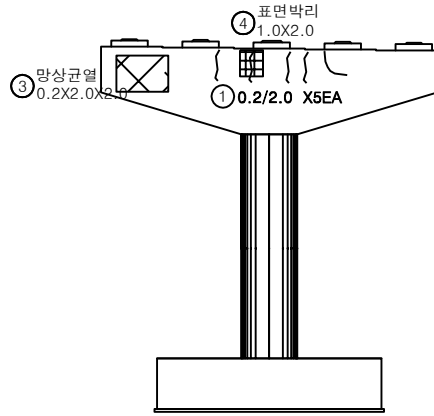
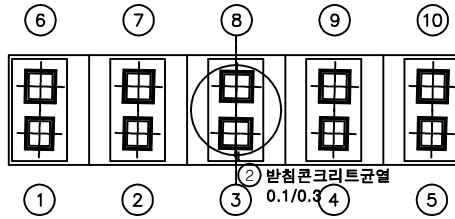
ID : 내포교 교각 P2 (영천방향)

| 번호 | 구분 | 부재 | 손상내용 | 손상현황 | | | | | 비고 |
|---|---|---|---|---|---|---|---|---|---|
| 1 | 21하 | 교각 | 균열(0.3mm미만) | 0.2 | 2.0 | | 10.00 | m | 5 |
| 2 | 21하 | 교량받침 | 반침콘크리트 균열 | 0.1 | 0.3 | | 0.30 | m | 1 |
| 3 | 23하 | 교각 | 망상균열 | 0.2 | 2.0 | 2.0 | 4.00 | ㎡ | 1 |
