상주영천고속도로 2024~2025년 시설물 안전점검 용역  
(2025년 하반기 정밀안전점검)

# 외 관 조 사 망 도

반정교

2025.12

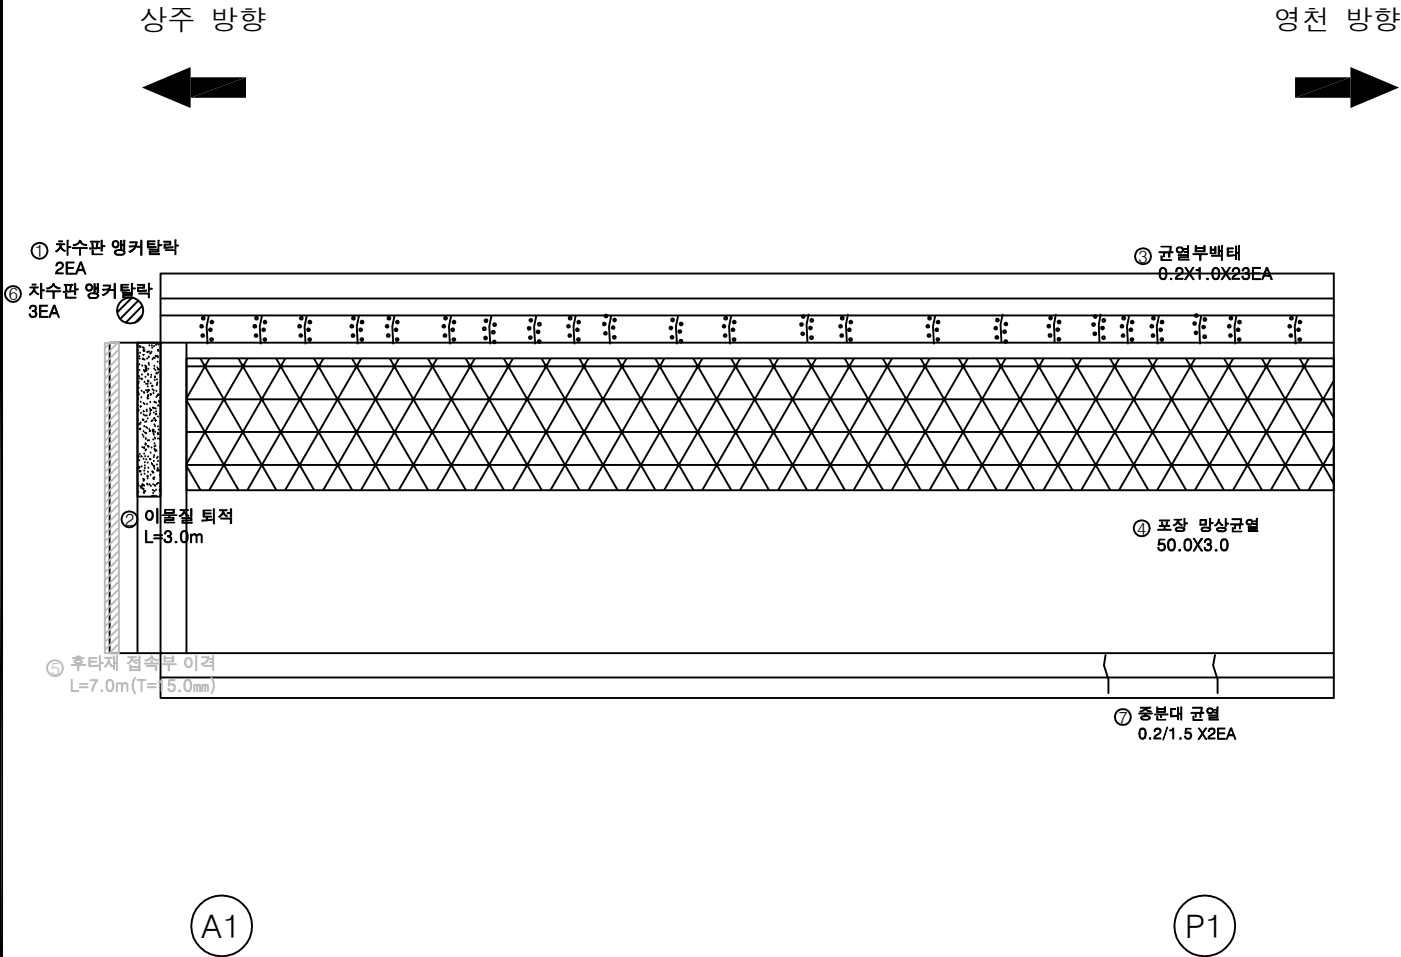
| 번호 | 구분 | 부재 | 손상내용 | 손상현황 | | | | | | 비고 |
|---|---|---|---|---|---|---|---|---|---|---|
| 1 | 19하 | 신축이음 | 차수판 앵커탈락 | | | | 2.00 | EA | 2 | |
| 2 | 19하 | 신축이음 | 이물질 퇴적 | | 3.0 | | 3.00 | m | 1 | |
| 3 | 19하 | 방호벽 | 균열부백태 | | 0.2 | 1.0 | 4.60 | m <sup>2</sup> | 23 | |
| 4 | 19하 | 교면포장 | 포장 망상균열 | | 50.0 | 3.0 | 150.00 | m <sup>2</sup> | 1 | |
| 5 | 19하 | 교면포장 | 후타재 접속부 이격 | | 7.0 | | 7.00 | m | 1 | 상주방향 |
| 6 | 19하 | 신축이음 | 차수판 앵커탈락 | | | | 3.00 | EA | 3 | |
| 7 | 25하 | 중분대 | 중분대 균열 | 0.2 | 1.5 | | 3.00 | m | 2 | |

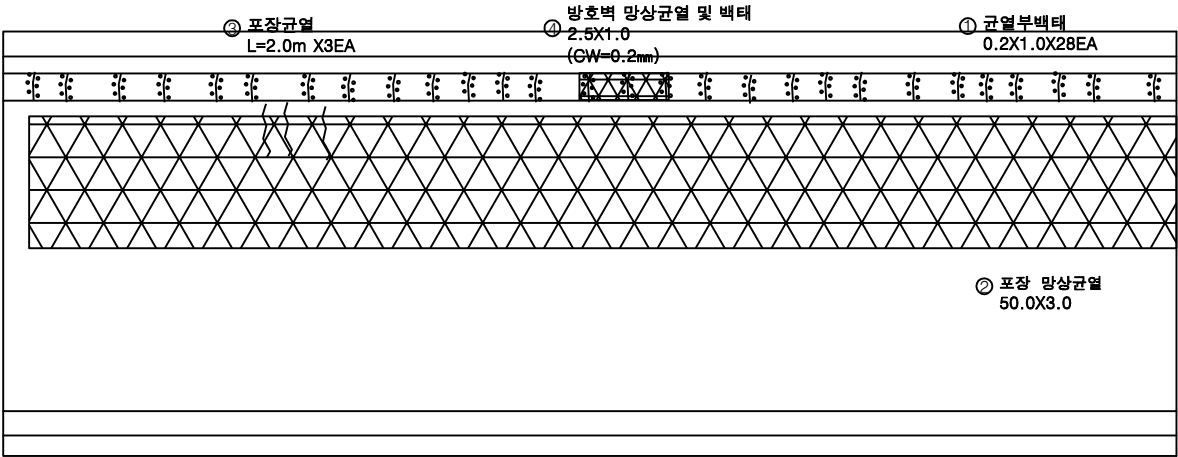
| 번호 | 구분 | 부재 | 손상내용 | 손상현황 | | | | | 비고 |
|---|---|---|---|---|---|---|---|---|---|
| 1 | 19하 | 방호벽 | 균열부백테 | | 0.2 | 1.0 | 5.60 | m <sup>2</sup> | 28 |

① 균열부백태  
0.2X1.0X25EA

② 포장 망상균열  
50.0X3.0

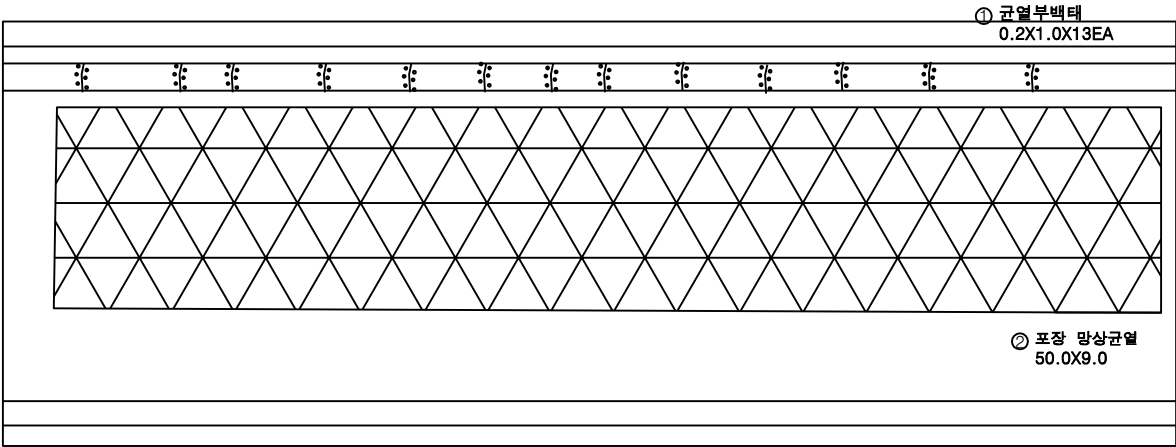
| 번호 | 구분 | 부재 | 손상내용 | 손상현황 | | | | | | 비고 |
|---|---|---|---|---|---|---|---|---|---|---|
| 1 | 19하 | 방호벽 | 균열부백태 | | 0.2 | 1.0 | 2.60 | m <sup>2</sup> | 13 | |
| 2 | 19하 | 교면포장 | 포장 망상균열 | | 50.0 | 9.0 | 450.00 | m <sup>2</sup> | 1 | |

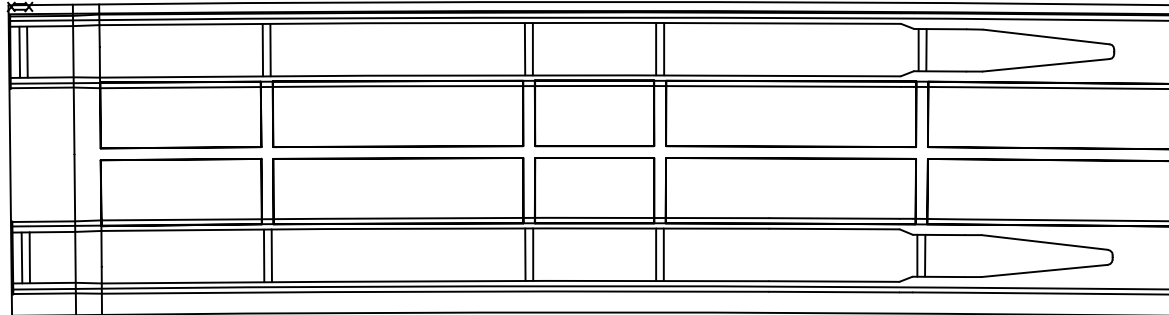
① 박락 및 철근노출  
0.3X0.5

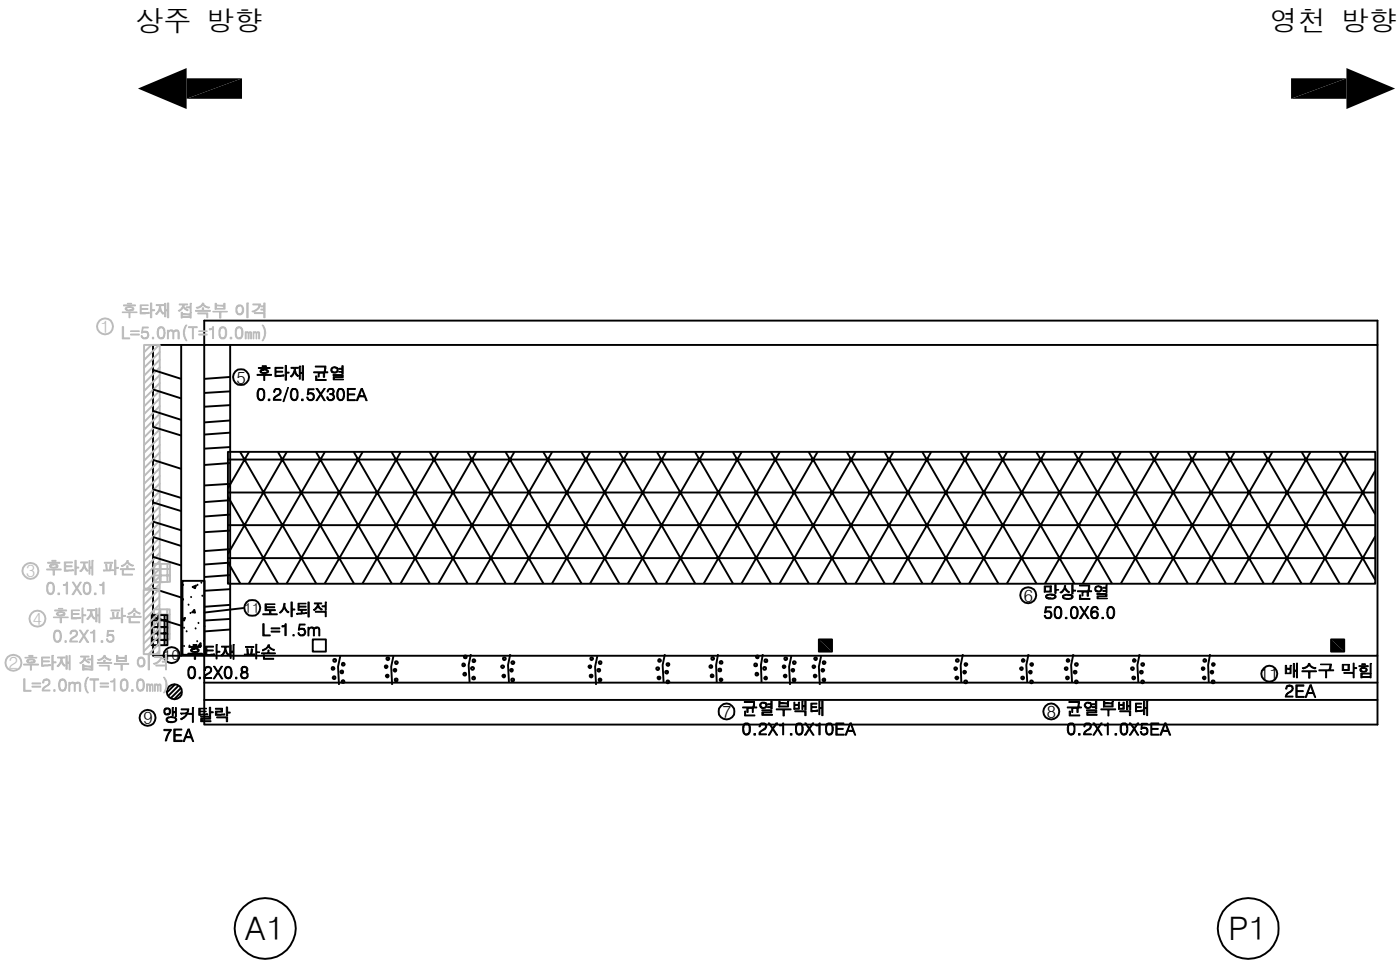
| 번호 | 구분 | 부재 | 손상내용 | 손상현황 | | | | | | 비 고 |
|---|---|---|---|---|---|---|---|---|---|---|
| 5 | 19하 | 신속이음 | 후타재 균열 | 0.2 | 0.5 | | 15.00 | m | 30 | |
| 6 | 19하 | 교면포장 | 포장 망상균열 | | 50.0 | 6.0 | 300.00 | m <sup>2</sup> | 1 | |
| 7 | 19하 | 방호벽 | 균열부백태 | | 0.2 | 1.0 | 2.00 | m <sup>2</sup> | 10 | |
| 8 | 20하 | 방호벽 | 균열부백태 | | 0.2 | 1.0 | 1.00 | m <sup>2</sup> | 5 | |

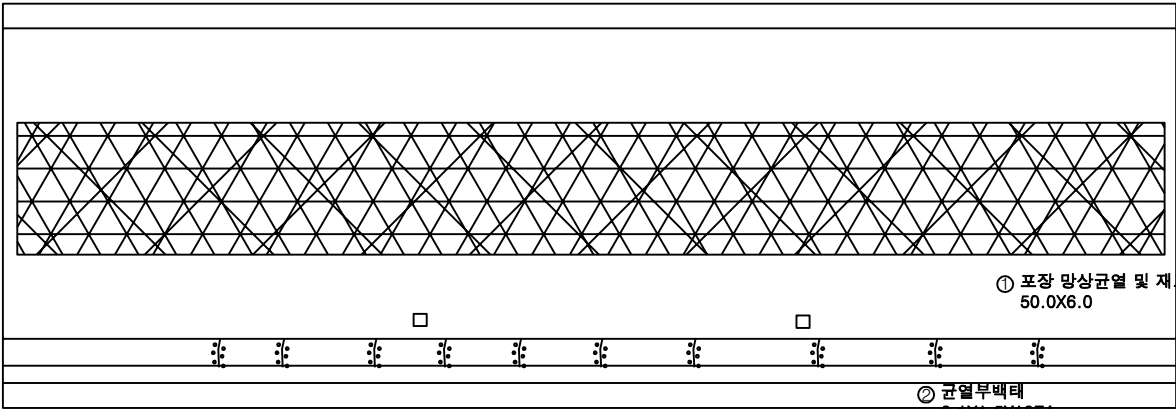
① 포장 망상균열 및 재료분리  
50.0X6.0

② 균열부백태  
0.1X1.5X10EA

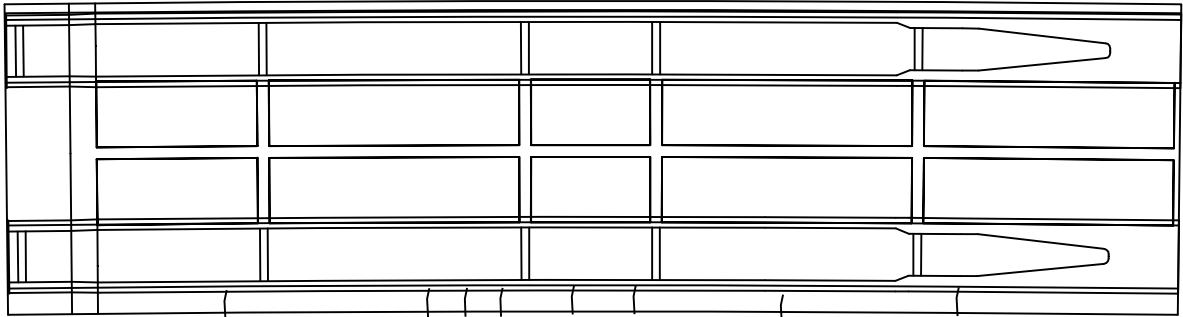
| 번호 | 구분 | 부재 | 손상내용 | 손상현황 | | | | | | 비고 |
|---|---|---|---|---|---|---|---|---|---|---|
| 1 | 19하 | 바닥판 | 균열(0.3mm미만) | 0.1 | 0.5 | | 4.00 | m | 8 | |

① 0.1/0.5 X8EA
