상주영천고속도로 2024~2025년 시설물 안전점검 용역  
(2025년 하반기 정밀안전점검)

# 외 관 조 사 망 도

영천 JCT R-B교

2025.12

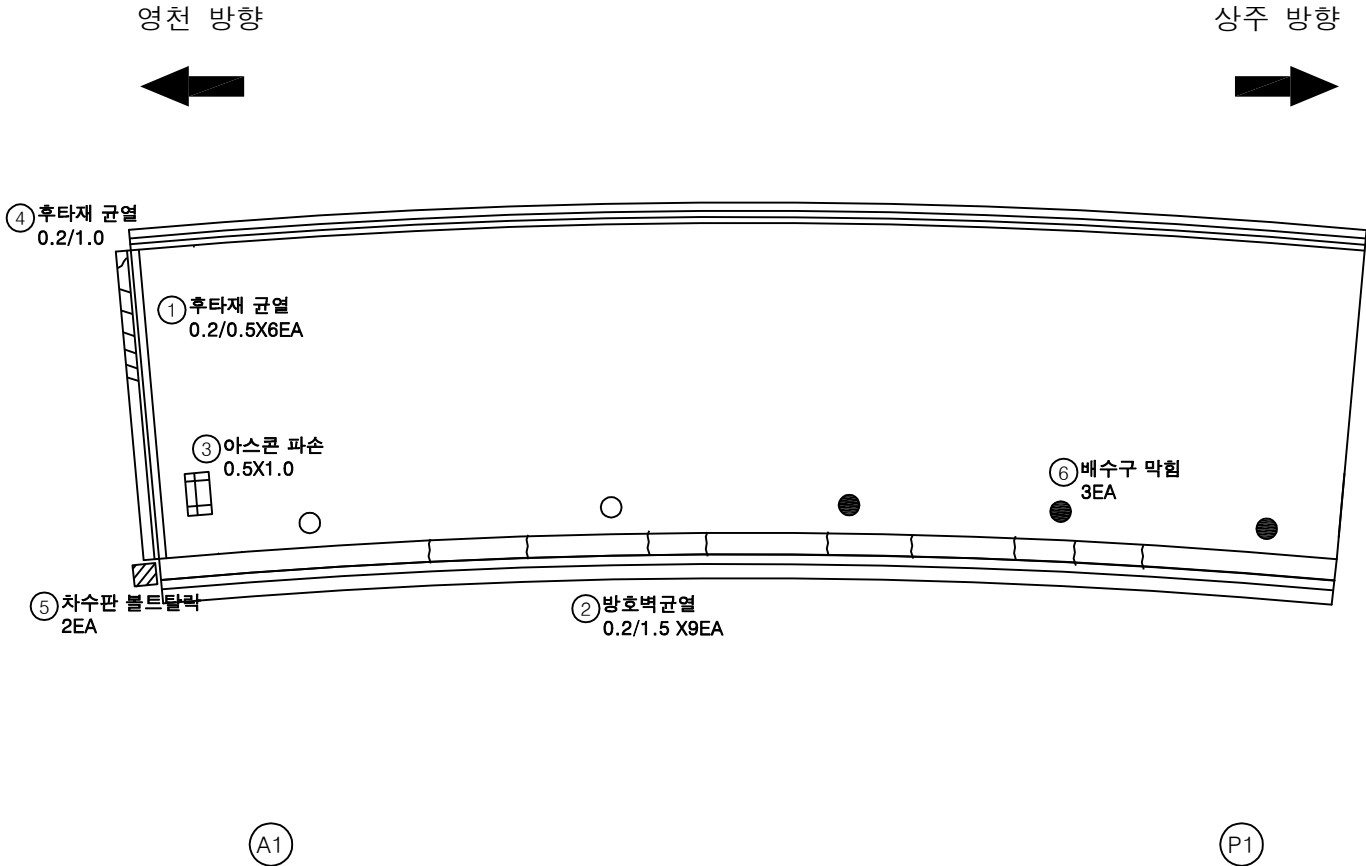
도면번호

| 번호 | 구분 | 부재 | 손상내용 | 손상현황 | | | | | | 비 고 |
|---|---|---|---|---|---|---|---|---|---|---|
| 1 | 19하 | 신축이음 | 후타재 균열 | 0.2 | 0.5 | | 3.00 | m | 6 | |
| 2 | 21하 | 방호벽 | 방호벽 균열 | 0.2 | 1.5 | | 13.50 | m | 9 | |
| 3 | 24하 | 교면포장 | 아스콘 파손 | | 0.5 | 1.0 | 0.50 | m <sup>2</sup> | 1 | |
| 4 | 25하 | 신축이음 | 후타재 균열 | 0.2 | 1.0 | | 1.00 | m | 1 | |
| 5 | 25하 | 신축이음 | 차수판 볼트탈락 | | | | 2.00 | EA | 2 | |
| 6 | 25하 | 배수시설 | 배수구 막힘 | | | | 3.00 | EA | 3 | |

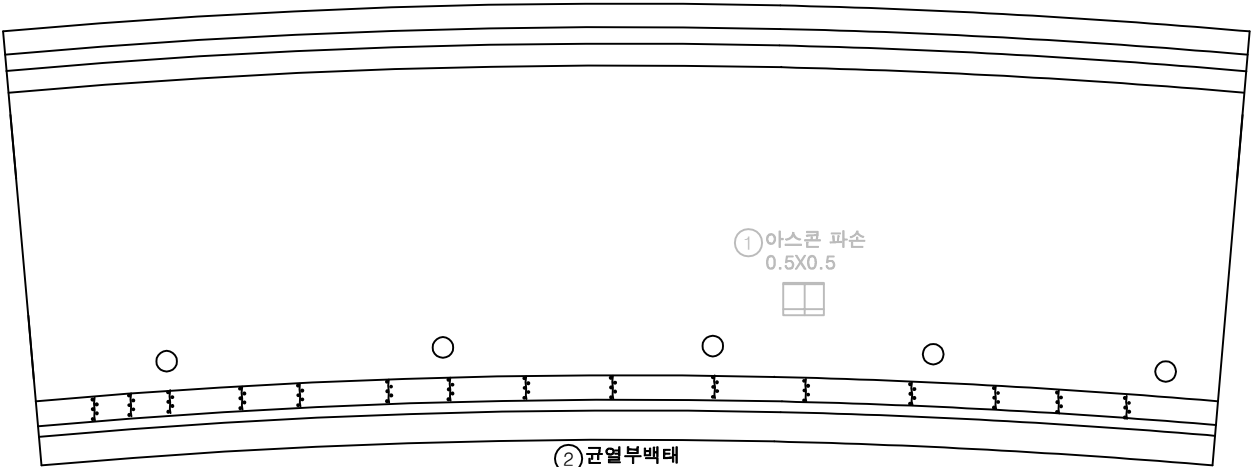
| 도면번호 | 02 |

| 번호 | 구분 | 부재 | 손상내용 | 손상현황 | | | | | 비고 |
|---|---|---|---|---|---|---|---|---|---|
| 1 | 25상 | 교면포장 | 아스콘 파손 | | 0.5 | 0.5 | 0.25 | m² | 1 |
| 2 | 25하 | 방호벽 | 균열부백태 | | 0.2 | 1.0 | 3.00 | m² | 15 |

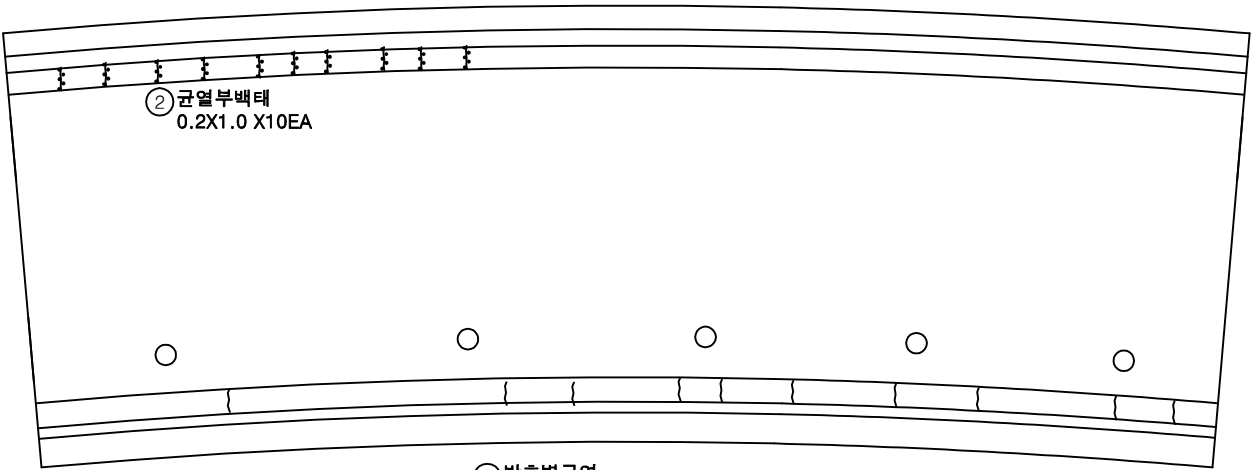
| 도 면 번 호 | 03 |

| 번호 | 구분 | 부재 | 손상내용 | 손상현황 | | | | | | 비 고 |
|---|---|---|---|---|---|---|---|---|---|---|
| 1 | 21하 | 방호벽 | 방호벽 균열 | 0.2 | 1.5 | | 15.00 | m | 10 | |
| 2 | 25하 | 방호벽 | 균열부백태 | | 0.2 | 1.0 | 2.00 | m <sup>2</sup> | 10 | |

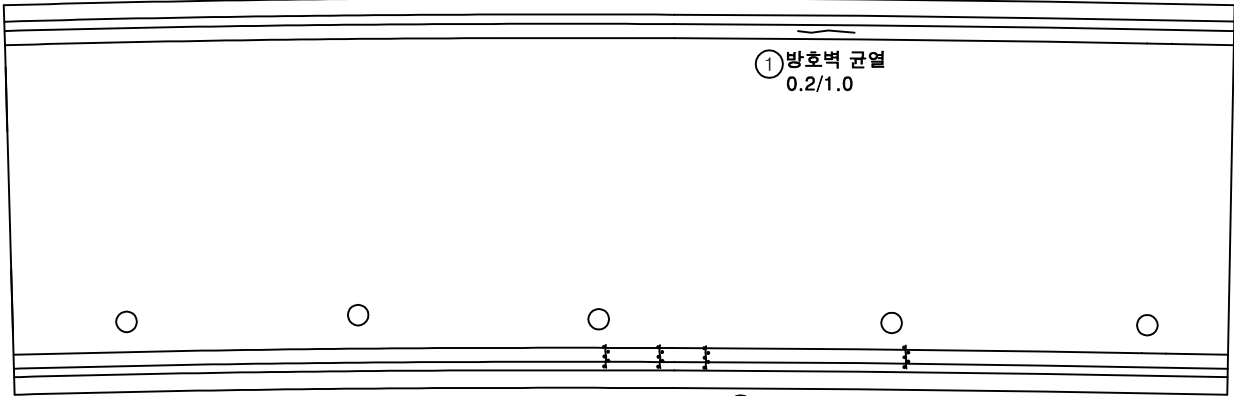
| 도면번호 | 04 |

| 번호 | 구분 | 부재 | 손상내용 | 손상현황 | | | | | 비 고 |
|---|---|---|---|---|---|---|---|---|---|
| 1 | 25하 | 방호벽 | 방호벽 균열 | 0.2 | 1.0 | | 1.00 | m | 1 |
| 2 | 25하 | 방호벽 | 균열부백태 | | 0.2 | 1.2 | 0.96 | m <sup>2</sup> | 4 |

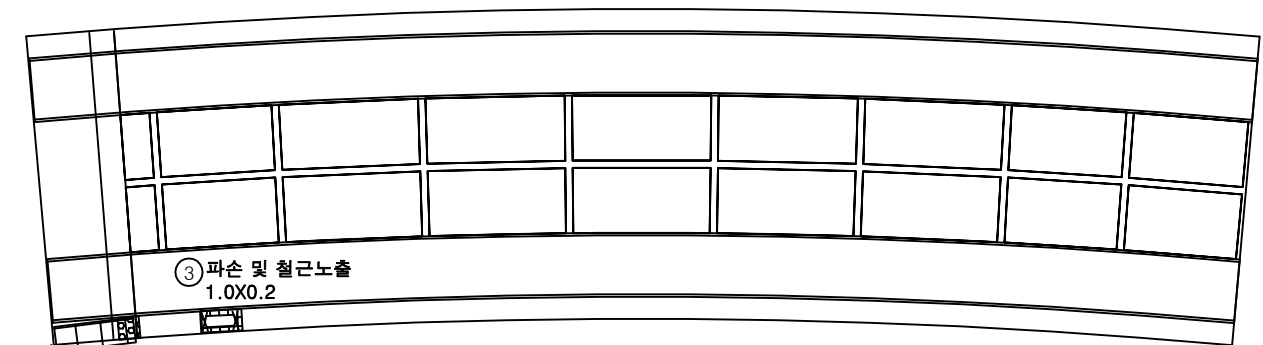
| 도면번호 | 05 |

| 번호 | 구분 | 부재 | 손상내용 | 손상현황 | | | | | 비고 |
|---|---|---|---|---|---|---|---|---|---|
| 1 | 25상 | 바닥판 | 층분리 | | 2.0 | 1.0 | 2.00 | m <sup>2</sup> | 1 |
| 2 | 25하 | 바닥판 | 백태 | | 0.5 | 0.5 | 0.25 | m <sup>2</sup> | 1 |
| 3 | 25하 | 바닥판 | 파손 및 철근노출 | | 1.0 | 0.2 | 0.20 | m <sup>2</sup> | 1 |

① 층분리  
2.0X1.0

② 백태  
0.5X0.5

③ 파손 및 철근노출  
1.0X0.2

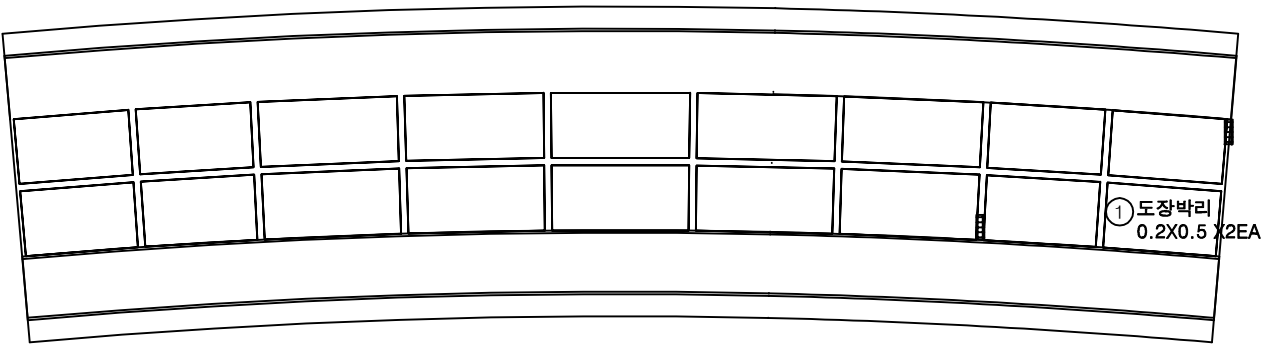
| 도면번호 | 06 |

| 번호 | 구분 | 부재 | 손상내용 | 손상현황 | | | | | | 비고 |
|---|---|---|---|---|---|---|---|---|---|---|
| 1 | 25하 | 가로보 | 도장박리 | | 0.2 | 0.5 | 0.20 | m <sup>2</sup> | 2 | |

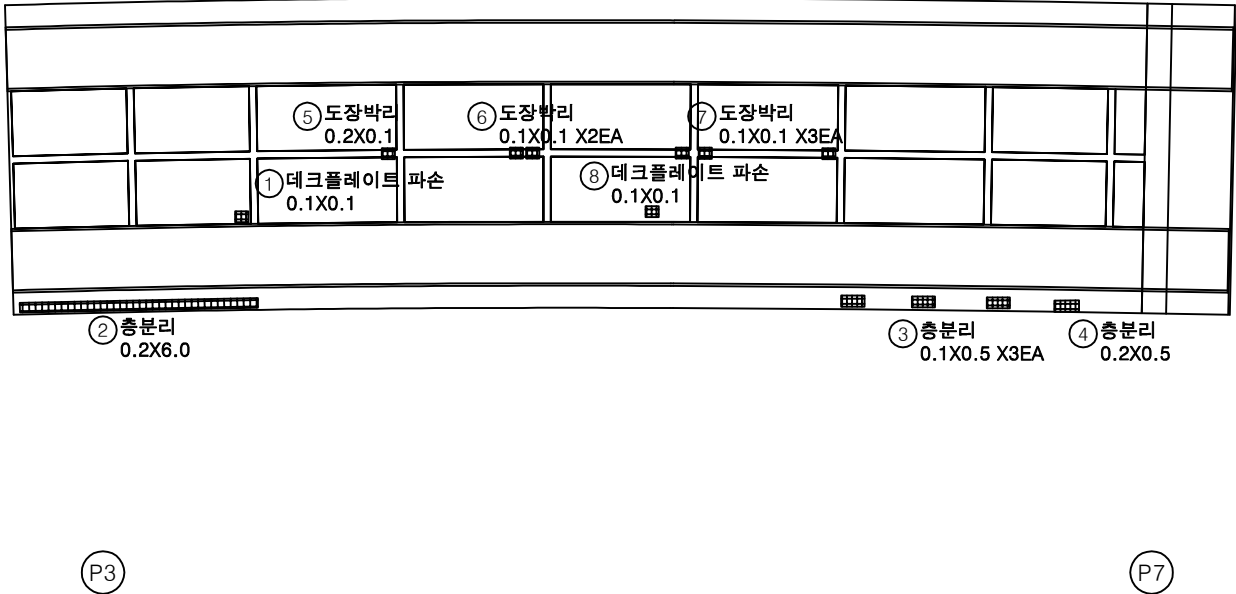
발주처 상주영천고속도로(주)  
용역명 상주영천고속도로 2024~2025년 시설물 안전점검 용역  
(2025년 하반기 정밀안전점검)  
점검기관 (주)영성엔지니어링  
도면번호 08

| 번호 | 구분 | 부재 | 손상내용 | 손상현황 | | | | | 비고 |
|---|---|---|---|---|---|---|---|---|---|
| 1 | 25하 | 바닥판 | 데크플레이트 파손 | | 0.1 | 0.1 | 0.01 | m <sup>2</sup> | 1 |
| 2 | 25하 | 바닥판 | 층분리 | | 0.2 | 6.0 | 1.20 | m <sup>2</sup> | 1 |
| 3 | 25하 | 바닥판 | 층분리 | | 0.1 | 0.5 | 0.15 | m <sup>2</sup> | 3 |
| 4 | 25하 | 바닥판 | 층분리 | | 0.2 | 0.5 | 0.10 | m <sup>2</sup> | 1 |
| 5 | 25하 | 세로보 | 도장박리 | | 0.2 | 0.1 | 0.02 | m <sup>2</sup> | 1 |
| 6 | 25하 | 세로보 | 도장박리 | | 0.1 | 0.1 | 0.02 | m <sup>2</sup> | 2 |
| 7 | 25하 | 세로보 | 도장박리 | | 0.1 | 0.1 | 0.03 | m <sup>2</sup> | 3 |
| 8 | 25하 | 바닥판 | 데크플레이트 파손 | | 0.1 | 0.1 | 0.01 | m <sup>2</sup> | 1 |

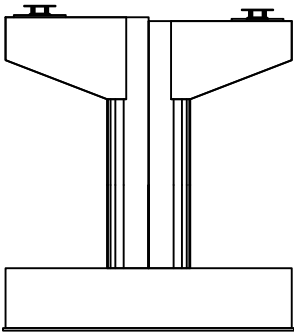
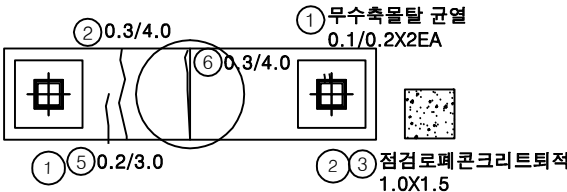
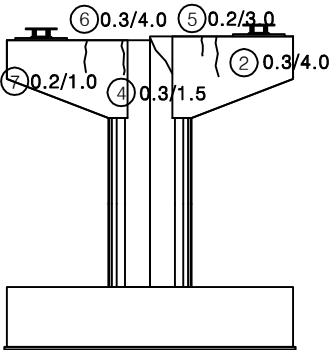
| 번호 | 구분 | 부재 | 손상내용 | 손상현황 | | | | | 비고 |
|---|---|---|---|---|---|---|---|---|---|
| 1 | 19하 | 교량받침 | 무수축물탈 균열 | 0.1 | 0.2 | | 0.40 | m | 2 |
| 2 | 19하 | 교각 | 균열(0.3mm이상) | 0.3 | 4.0 | | 4.00 | m | 1 |
| 4 | 19하 | 교각 | 균열(0.3mm이상) | 0.3 | 1.5 | | 1.50 | m | 1 |
| 5 | 21하 | 교각 | 균열(0.3mm미만) | 0.2 | 3.0 | | 3.00 | m | 1 |
| 6 | 21하 | 교각 | 균열(0.3mm이상) | 0.3 | 4.0 | | 4.00 | m | 1 |
| 7 | 25하 | 교각 | 균열(0.3mm미만) | 0.2 | 1.0 | | 1.00 | m | 1 |

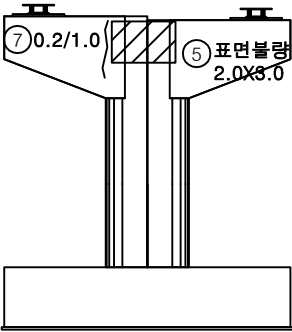
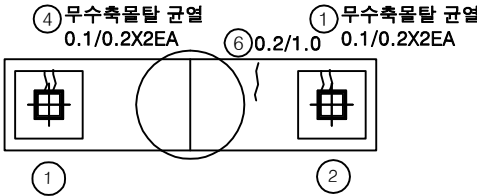
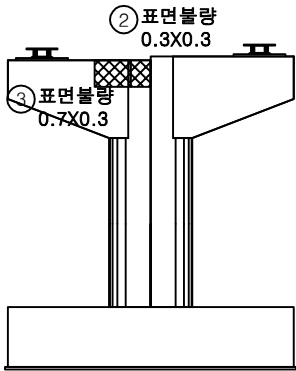
| 도면번호 | 27 |

| 번호 | 구분 | 부재 | 손상내용 | 손상현황 | | | | | 비고 |
|---|---|---|---|---|---|---|---|---|---|
| 1 | 19하 | 교량받침 | 무수축물탈 균열 | 0.1 | 0.2 | | 0.40 | m | 2 |
| 4 | 21하 | 교량받침 | 무수축물탈 균열 | 0.1 | 0.2 | | 0.40 | m | 2 |
| 6 | 25하 | 교각 | 균열(0.3mm미만) | 0.2 | 1.0 | | 1.00 | m | 1 |
| 7 | 25하 | 교각 | 균열(0.3mm미만) | 0.2 | 1.0 | | 1.00 | m | 1 |
