상주영천고속도로 2024~2025년 시설물 안전점검 용역  
(2025년 하반기 정밀안전점검)

# 외 관 조 사 망 도

낙동JCT교

2025.12

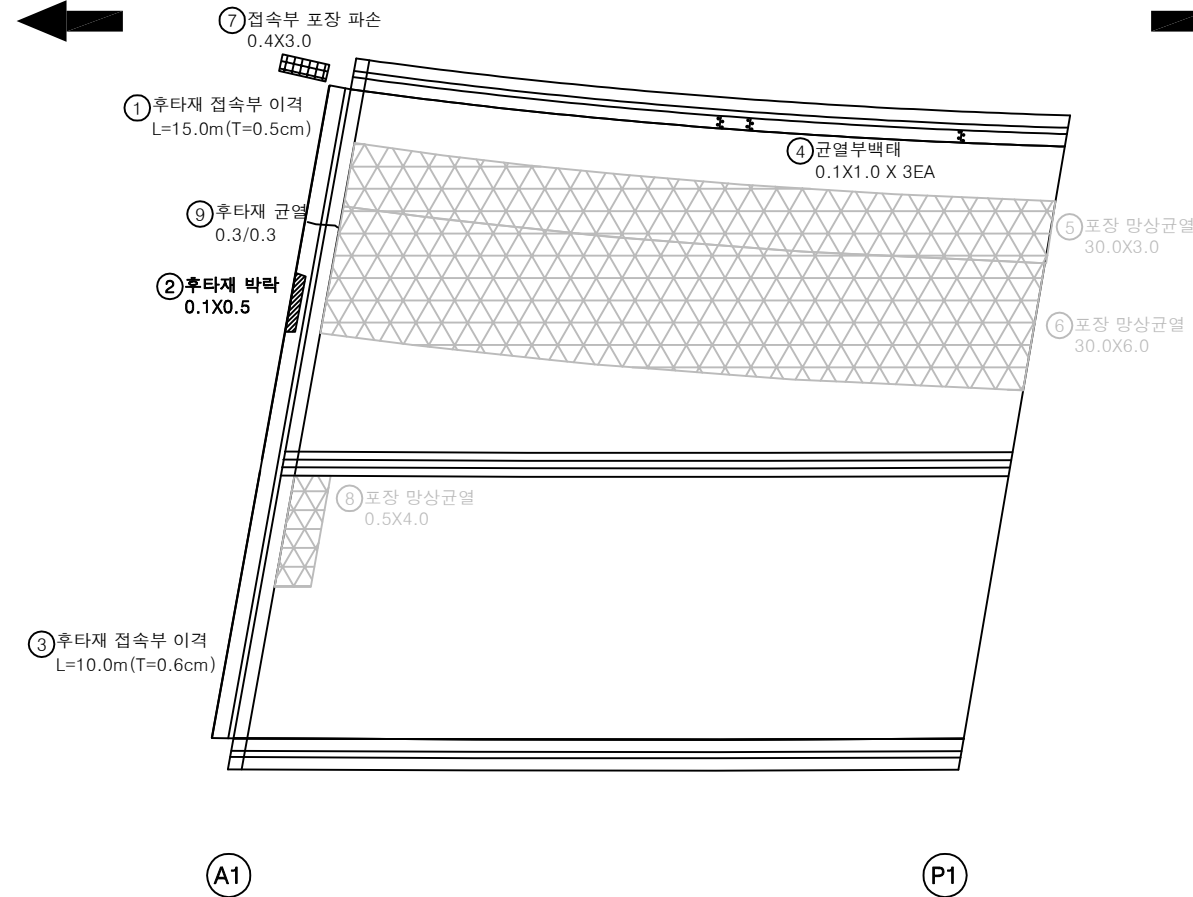
| 도면번호 | 01 |

| 번호 | 구분 | 부재 | 손상내용 | 손상현황 | | | | | | 비고 |
|---|---|---|---|---|---|---|---|---|---|---|
| 1 | 19하 | 교면포장 | 후타재 접속부 이격 | | 15.0 | | 15.00 | m | 1 | (T=0.5m) |
| 2 | 19하 | 신속이음 | 후타재 박락 | | 0.1 | 0.5 | 0.05 | m <sup>2</sup> | 1 | |
| 3 | 19하 | 교면포장 | 후타재 접속부 이격 | | 10.0 | | 10.00 | m | 1 | (T=0.6m) |
| 4 | 19하 | 방호벽 | 균열부백태 | | 0.1 | 1.0 | 0.30 | m <sup>2</sup> | 3 | |
| 5 | 19하 | 교면포장 | 포장 망상균열 | | 30.0 | 3.0 | 90.00 | m <sup>2</sup> | 1 | 21'상 보수 |
| 6 | 20상 | 교면포장 | 포장 망상균열 | | 30.0 | 6.0 | 180.00 | m <sup>2</sup> | 1 | 21'상 보수 |
| 7 | 20상 | 교면포장 | 접속부 포장 파손 | | 0.4 | 3.0 | 1.20 | m <sup>2</sup> | 1 | |
| 8 | 20상 | 교면포장 | 포장 망상균열 | | 0.5 | 4.0 | 2.00 | m <sup>2</sup> | 1 | 21'상 보수 |
| 9 | 25상 | 신속이음 | 후타재 균열 | 0.3 | 0.3 | | 0.30 | m | 1 | |

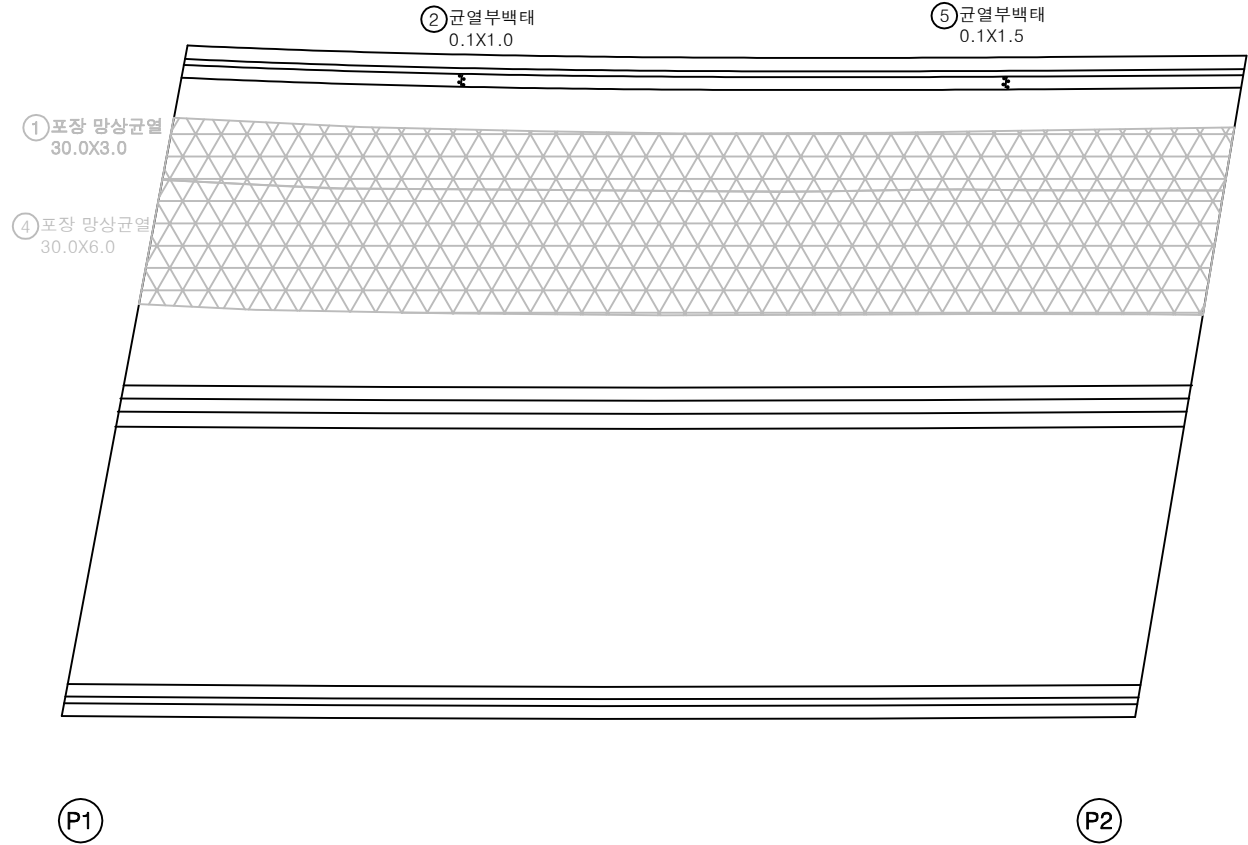
| 도면번호 | 02 |

| 번호 | 구분 | 부재 | 손상내용 | 손상현황 | | | | | | 비고 |
|---|---|---|---|---|---|---|---|---|---|---|
| 1 | 19하 | 교면포장 | 포장 망상균열 | | 30.0 | 3.0 | 90.00 | m <sup>2</sup> | 1 | 21'상 보수 |
| 2 | 19하 | 방호벽 | 균열부백태 | | 0.1 | 1.0 | 0.10 | m <sup>2</sup> | 1 | |
| 3 | 19하 | 방호벽 | 균열부백태 | | 0.1 | 1.5 | 0.15 | m <sup>2</sup> | 1 | |
| 4 | 20상 | 교면포장 | 포장 망상균열 | | 30.0 | 6.0 | 180.00 | m <sup>2</sup> | 1 | 21'상 보수 |

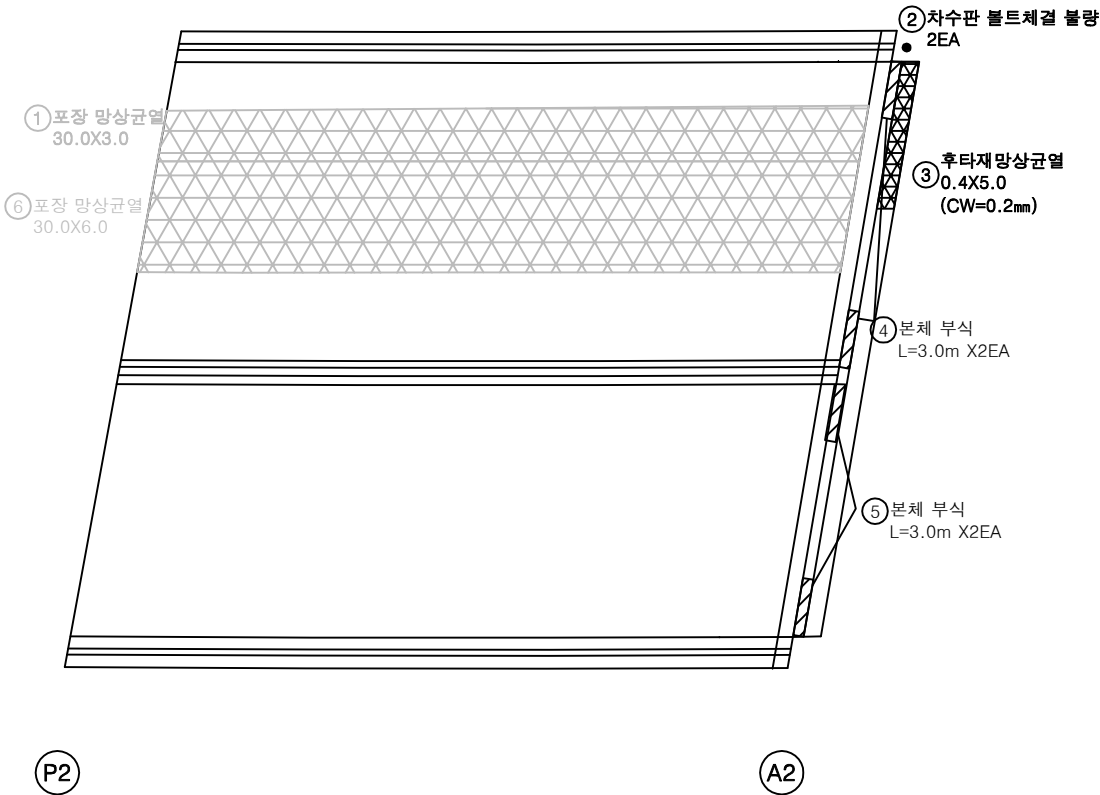
| 도 면 번 호 | 03 |

| 번호 | 구분 | 부재 | 손상내용 | 손상현황 | | | | | | 비 고 |
|---|---|---|---|---|---|---|---|---|---|---|
| 1 | 19하 | 교면포장 | 포장 망상균열 | | 30.0 | 3.0 | 90.00 | m <sup>2</sup> | 1 | 21'설 보수 |
| 2 | 19하 | 신속이음 | 차수판 볼트체결 불량 | | | | 2.00 | EA | 2 | |
| 3 | 19하 | 신속이음 | 후타재 망상균열 | 0.2 | 0.4 | 5.0 | 2.00 | m <sup>2</sup> | 1 | |
| 4 | 19하 | 신속이음 | 본체 부식 | | 3.0 | | 6.00 | m | 2 | |
| 5 | 19하 | 신속이음 | 본체 부식 | | 3.0 | | 6.00 | m | 2 | |
| 6 | 20상 | 교면포장 | 포장 망상균열 | | 30.0 | 6.0 | 180.00 | m <sup>2</sup> | 1 | 21'설 보수 |

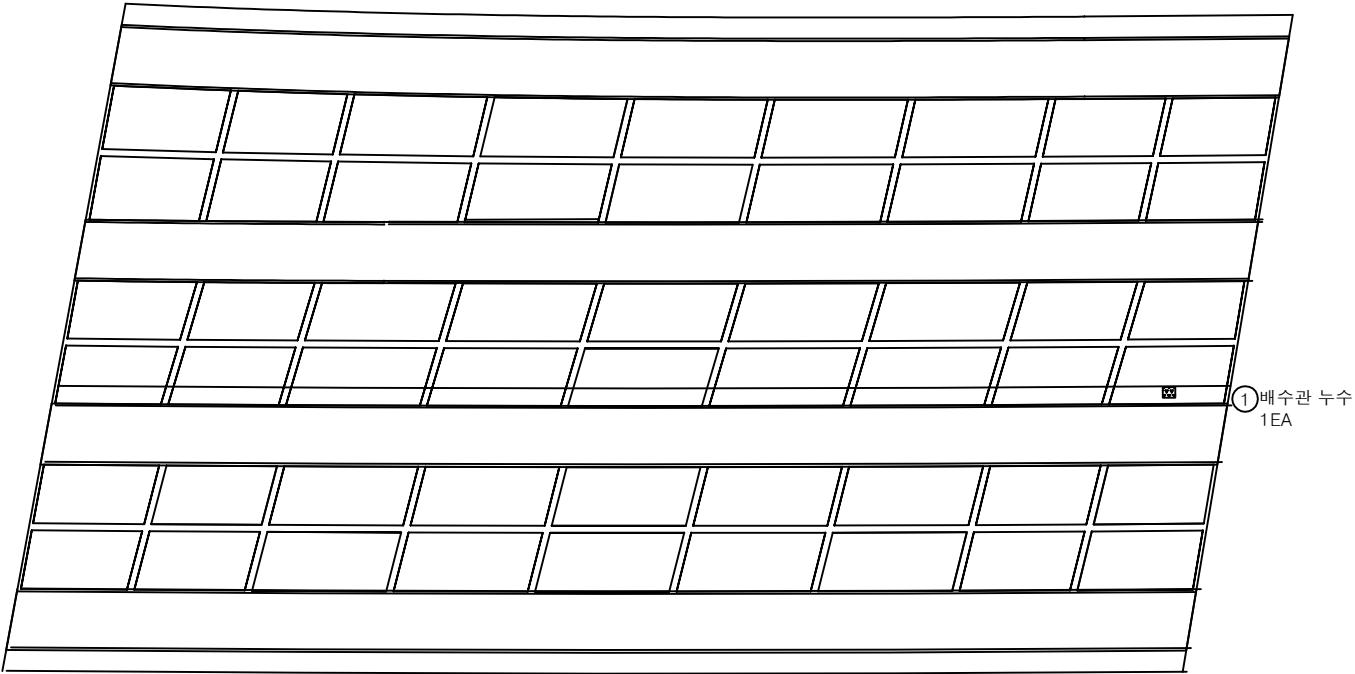
| 도면번호 | 05 |

| 번호 | 구분 | 부재 | 손상내용 | 손상현황 | | | | | | 비고 |
|---|---|---|---|---|---|---|---|---|---|---|
| 1 | 25하 | 배수시설 | 배수관 누수 | | | | 1.00 | EA | 1 | |

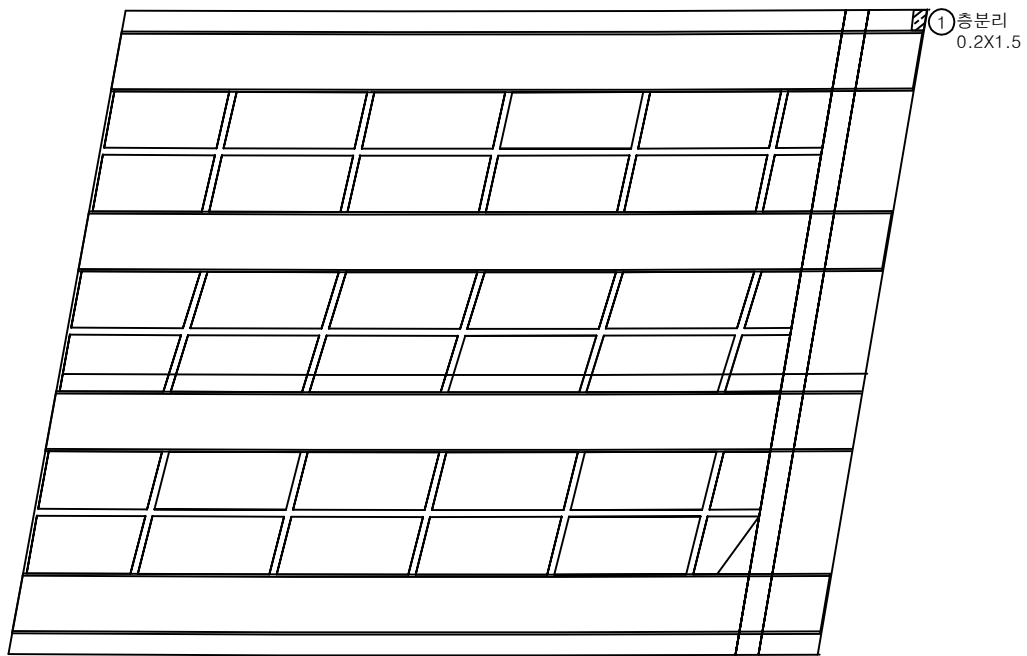
| 도면번호 | 06 |

| 번호 | 구분 | 부재 | 손상내용 | 손상현황 | | | | | | 비고 |
|---|---|---|---|---|---|---|---|---|---|---|
| 1 | 24상 | 바닥판 | 층분리 | | 0.2 | 1.5 | 0.30 | m <sup>2</sup> | 1 | |

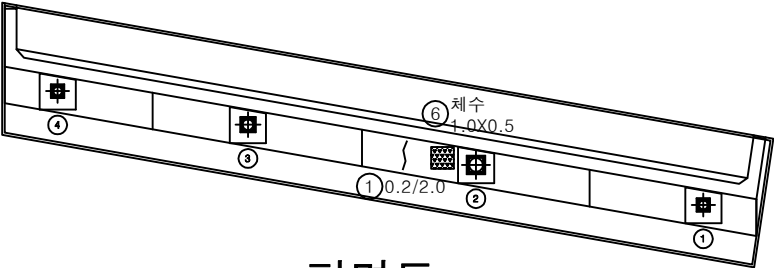
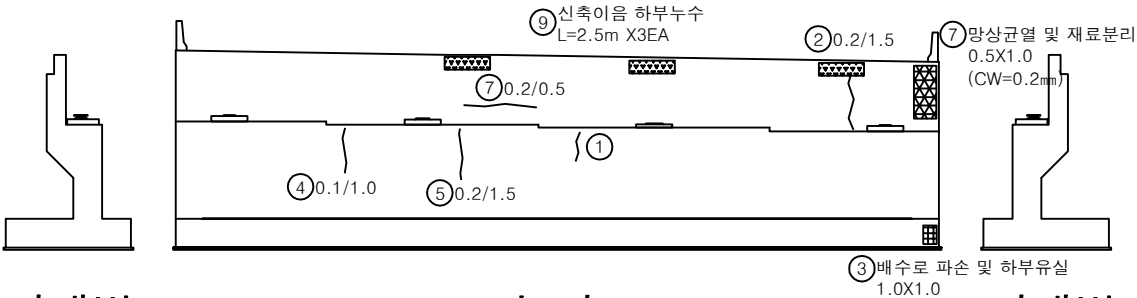
| 번호 | 구분 | 부재 | 손상내용 | 손상현황 | | | | | 비 고 |
|---|---|---|---|---|---|---|---|---|---|
| 1 | 23상 | 교대 | 균열(0.3mm미만) | 0.2 | 2.0 | | 2.00 | m | 1 |
| 2 | 23상 | 교대 | 균열(0.3mm미만) | 0.2 | 1.5 | | 1.50 | m | 1 |
| 4 | 24상 | 교대 | 균열(0.3mm미만) | 0.1 | 1.0 | | 1.00 | m | 1 |
| 5 | 24상 | 교대 | 균열(0.3mm미만) | 0.2 | 1.5 | | 1.50 | m | 1 |
| 7 | 25하 | 교대 | 균열(0.3mm미만) | 0.2 | 0.5 | | 0.50 | m | 1 |
| 8 | 25하 | 교대 | 망상균열 및 재료분리 | 0.2 | 0.5 | 1.0 | 0.50 | m <sup>2</sup> | 1 |
| 9 | 25하 | 신축이음 | 신축이음 하부누수 | | 2.5 | | 7.50 | m | 3 |

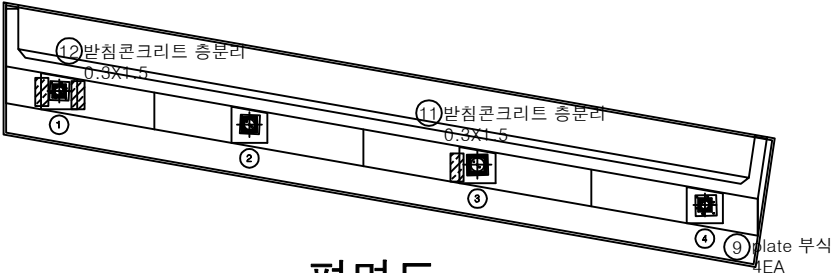
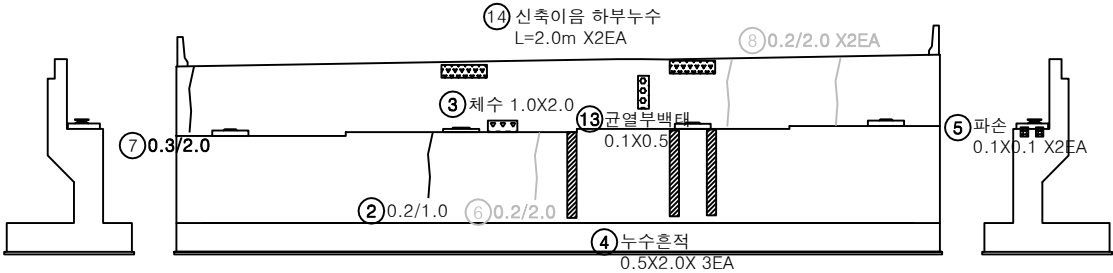
| 도면번호 | 32 |

| 번호 | 구분 | 부재 | 손상내용 | 손상현황 | | | | | | 비 고 |
|---|---|---|---|---|---|---|---|---|---|---|
| 1 | 19하 | 교량받침 | 무수축물말 균열 | 0.3 | 0.2 | | 0.20 | m | 1 | 폭증가 |
| 2 | 19하 | 교대 | 균열(0.3mm미만) | 0.2 | 1.0 | | 1.00 | m | 1 | |
| 4 | 19하 | 교대 | 누수흔적 | | 0.5 | 2.0 | 3.00 | m² | 3 | |
| 6 | 21하 | 교대 | 균열(0.3mm미만) | 0.2 | 2.0 | | 2.00 | m | 1 | 22'상 보수 |
| 7 | 21하 | 교대 | 균열(0.3mm이상) | 0.3 | 2.0 | | 2.00 | m | 1 | |
| 8 | 21하 | 교대 | 균열(0.3mm미만) | 0.2 | 2.0 | | 4.00 | m | 2 | 22'상 보수 |
| 9 | 23하 | 교량받침 | plate 부식 | | | | 4.00 | EA | 4 | |
| 11 | 24상 | 교량받침 | 발침콘크리트 층분리 | | 0.3 | 1.5 | 0.45 | m² | 1 | 손상증가 |
| 13 | 25하 | 교대 | 균열부백대 | | 0.1 | 0.5 | 0.05 | m² | 1 | |
| 14 | 25하 | 신축이음 | 신축이음 하부누수 | | 2.0 | | 4.00 | m | 2 | |

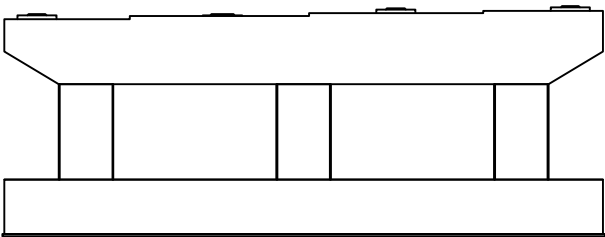
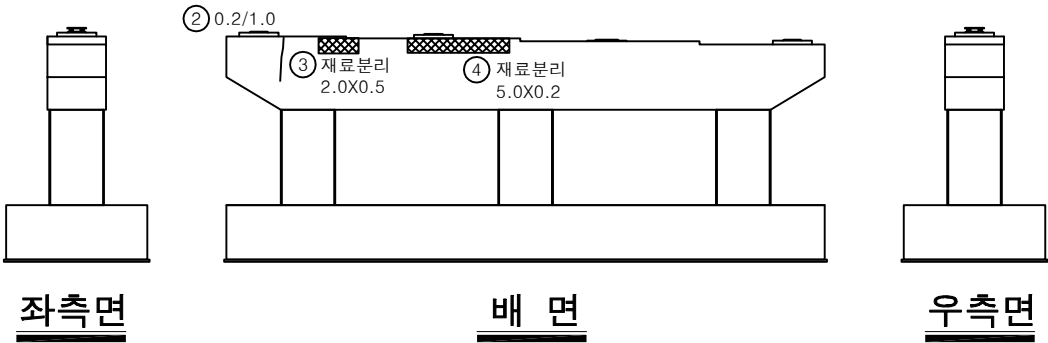
| 도 면 번 호 | 33 |

| 번호 | 구분 | 부재 | 손상내용 | 손상현황 | | | | | | 비 고 |
|---|---|---|---|---|---|---|---|---|---|---|
| 1 | 19하 | 교량받침 | 무수축물탈 균열 | 0.2 | 0.2 | | 0.40 | m | 2 | 20'하 보수 |
| 2 | 19하 | 교각 | 균열(0.3mm미만) | 0.2 | 1.0 | | 1.00 | m | 1 | |

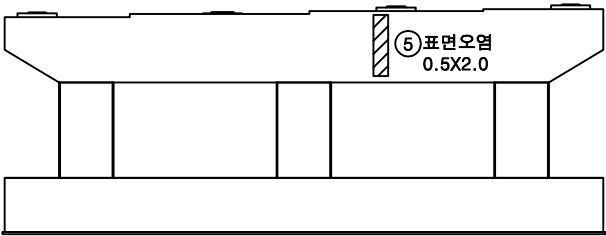
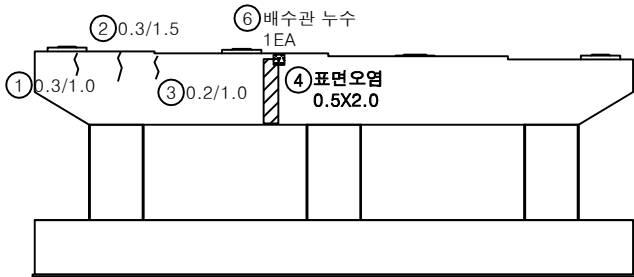
| 번호 | 구분 | 부재 | 손상내용 | 손상현황 | | | | | 비고 |
|---|---|---|---|---|---|---|---|---|---|
| 1 | 23상 | 교각 | 균열(0.3mm이상) | 0.3 | 1.0 | | 1.00 | m | 1 |
| 2 | 23상 | 교각 | 균열(0.3mm이상) | 0.3 | 1.5 | | 1.50 | m | 1 |
| 3 | 23상 | 교각 | 균열(0.3mm미만) | 0.2 | 1.0 | | 1.00 | m | 1 |
| 6 | 25하 | 배수시설 | 배수관 누수 | | | | 1.00 | EA | 1 |
