상주영천고속도로 2024~2025년 시설물 안전점검 용역  
(2025년 하반기 정밀안전점검)

# 외 관 조 사 망 도

양지교

2025.12

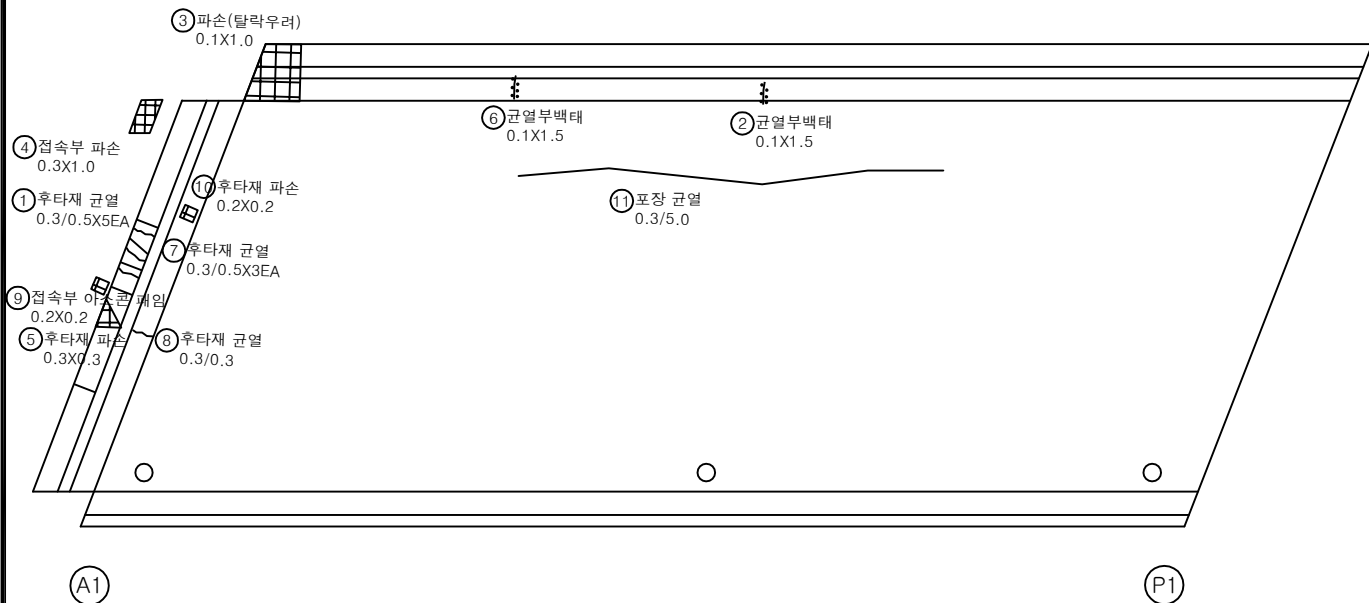
상 주 방 향

| 번호 | 구분 | 부재 | 손상내용 | 손상현황 | | | | | | 비고 |
|---|---|---|---|---|---|---|---|---|---|---|
| 1 | 19하 | 신축이음 | 후타재 균열 | 0.3 | 0.5 | | 2.50 | m | 5 | |
| 2 | 19하 | 방호벽 | 균열부백태 | | 0.1 | 1.5 | 0.15 | m <sup>2</sup> | 1 | |
| 3 | 20상 | 방호벽 | 방호벽 파손(탈락우려) | | 0.1 | 1.0 | 0.10 | m <sup>2</sup> | 1 | |
| 4 | 21하 | 교면포장 | 접속부 파손 | 0.3 | 1.0 | 0.30 | m <sup>2</sup> | 1 | | |
| 5 | 23하 | 신축이음 | 후타재 파손 | | 0.3 | 0.3 | 0.09 | m <sup>2</sup> | 1 | |
| 6 | 25하 | 방호벽 | 균열부백태 | | 0.1 | 1.5 | 0.15 | m <sup>2</sup> | 1 | |
| 7 | 25하 | 신축이음 | 후타재 균열 | 0.3 | 0.5 | | 1.50 | m | 3 | |
| 8 | 25하 | 신축이음 | 후타재 균열 | 0.3 | 0.3 | | 0.30 | m | 1 | |
| 9 | 25하 | 교면포장 | 접속부 아스콘 패임 | | 0.2 | 0.2 | 0.04 | m <sup>2</sup> | 1 | |
| 10 | 25하 | 신축이음 | 후타재 파손 | | 0.2 | 0.2 | 0.04 | m <sup>2</sup> | 1 | |
| 11 | 25하 | 교면포장 | 포장 균열 | 0.3 | 5.0 | | 5.00 | m | 1 | |

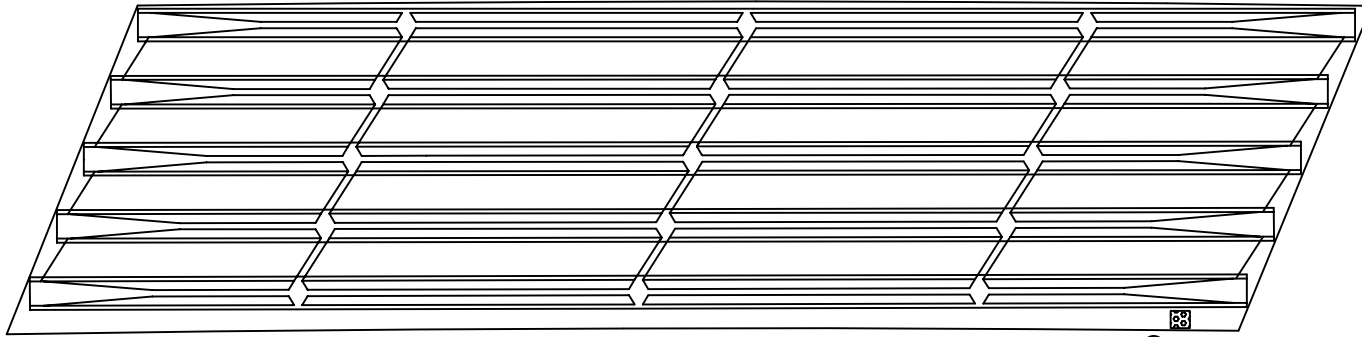
P1

① 배수관 주위 백태  
0.5X0.5

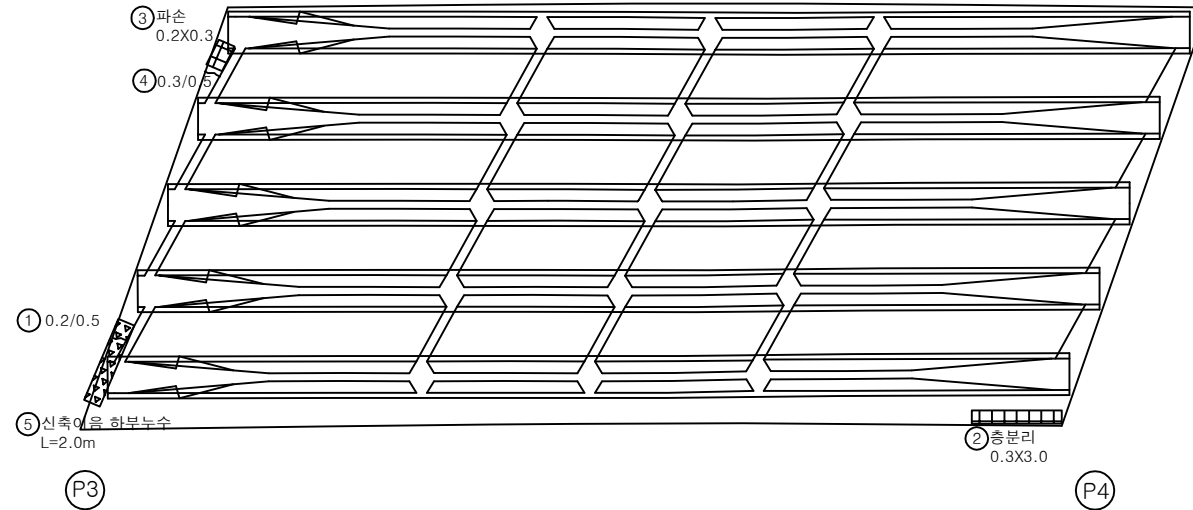
영천방향

| 번호 | 구분 | 부재 | 손상내용 | 손상현황 | | | | | | 비고 |
|---|---|---|---|---|---|---|---|---|---|---|
| 1 | 21하 | 바닥판 | 균열(0.3mm미만) | 0.2 | 0.5 | | 0.50 | m | 1 | |
| 4 | 25하 | 바닥판 | 균열(0.3mm이상) | 0.3 | 0.5 | | 0.50 | m | 1 | |
| 5 | 25하 | 신축이음 | 신축이음 하부누수 | | 2.0 | | 2.00 | m | 1 | |

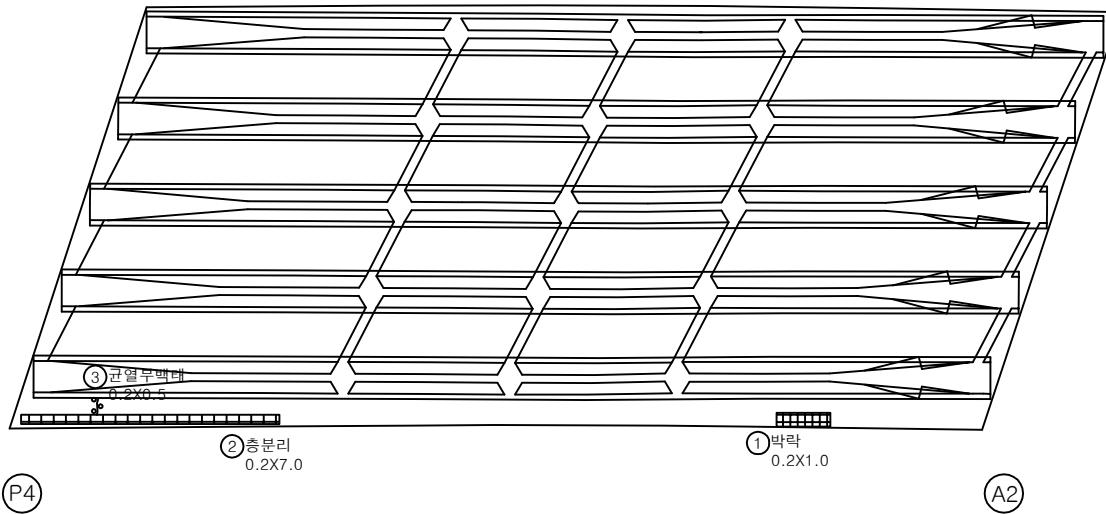
영천방향

| 번호 | 구분 | 부재 | 손상내용 | 손상현황 | | | | | 비고 |
|---|---|---|---|---|---|---|---|---|---|
| 3 | 23하 | 바닥판 | 균열부백대 | | 0.2 | 0.5 | 0.10 | m <sup>2</sup> | 1 |

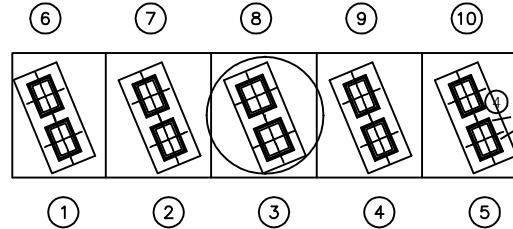
평면도

| 번호 | 구분 | 부재 | 손상내용 | 손상현황 | | | | | | 비고 |
|---|---|---|---|---|---|---|---|---|---|---|
| 4 | 19하 | 교량받침 | 받침콘크리트 균열 | 0.2 | 0.2 | | 0.40 | m | 2 | |

받침콘크리트 균열  
0.2/0.2X 2EA

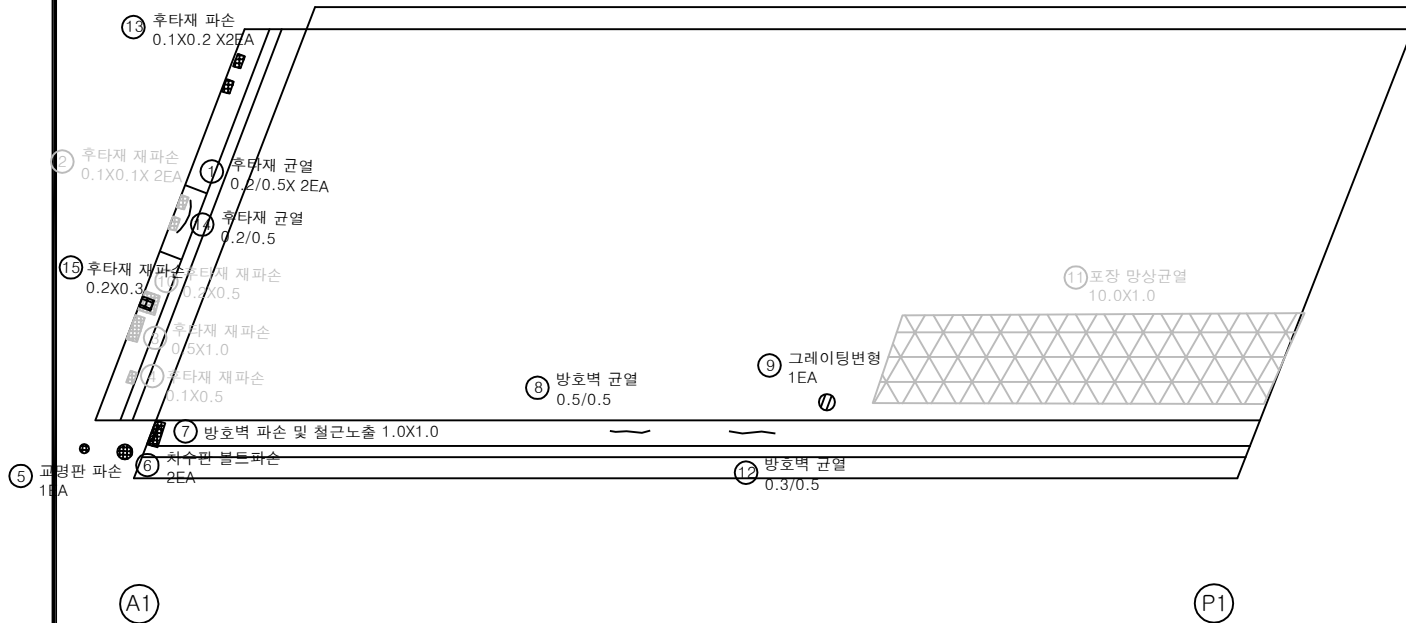
영천방향

| 번호 | 구분 | 부재 | 손상내용 | 손상현황 | | | | | 개소 | 비고 |
|---|---|---|---|---|---|---|---|---|---|---|
| 1 | 19하 | 신축이음 | 후타재 균열 | 0.2 | 0.5 | | 1.00 | m | 2 | |
| 8 | 21하 | 방호벽 | 방호벽 균열 | 0.5 | 0.5 | | 0.50 | m | 1 | |
| 11 | 23하 | 교면포장 | 포장 망상균열 | | 10.0 | 1.0 | 10.00 | m <sup>2</sup> | 1 | 25상 보수 |
| 12 | 23하 | 방호벽 | 방호벽 균열 | 0.3 | 0.5 | | 0.50 | m | 1 | |
| 14 | 25하 | 신축이음 | 후타재 균열 | 0.2 | 0.5 | | 0.50 | m | 1 | |
