상주영천고속도로 2024~2025년 시설물 안전점검 용역  
(2025년 하반기 정밀안전점검)

## 외 관 조 사 망 도

장곡교

2025.12

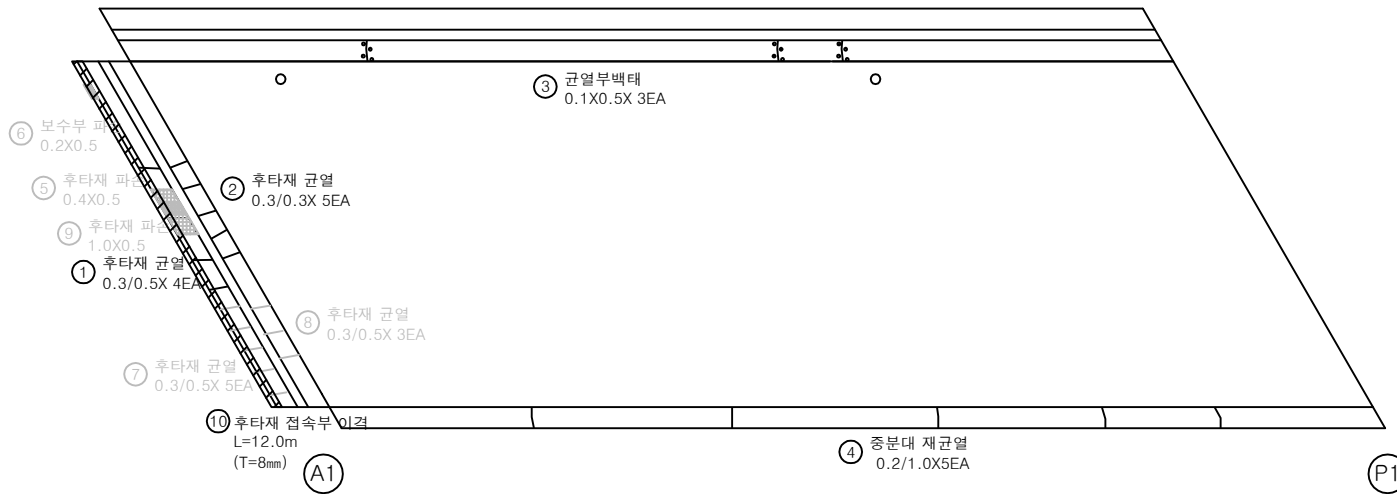
| 번호 | 구분 | 부재 | 손상내용 | 손상현황 | | | | | | 비고 |
|---|---|---|---|---|---|---|---|---|---|---|
| 1 | 19하 | 신축이음 | 후타재 균열 | 0.3 | 0.5 | | 2.00 | m | 4 | |
| 2 | 19하 | 신축이음 | 후타재 균열 | 0.3 | 0.3 | | 1.50 | m | 5 | |
| 3 | 19하 | 방호벽 | 균열부백대 | 0.1 | 0.5 | | 0.15 | m | 3 | |
| 4 | 19하 | 중분대 | 중분대 재균열 | 0.2 | 1.0 | | 5.00 | m | 5 | |
| 5 | 19하 | 신축이음 | 후타재 파손 | | 0.4 | 0.5 | 0.20 | m | 1 | 21상 보수 |
| 6 | 21하 | 교면포장 | 보수부 파손 | | 0.2 | 0.5 | 0.10 | m | 1 | 25하 보수 |
| 7 | 21하 | 신축이음 | 후타재 균열 | 0.3 | 0.5 | | 2.50 | m | 5 | 25하 보수 |
| 8 | 21하 | 신축이음 | 후타재 균열 | 0.3 | 0.3 | | 0.90 | m | 3 | 25하 보수 |
| 9 | 23하 | 신축이음 | 후타재 파손 | | 1.0 | 0.5 | 0.50 | m | 1 | 24상 보수 |
| 10 | 25하 | 교면포장 | 후타재 접속부 이격 | | 12.0 | | 12.00 | m | 1 | |

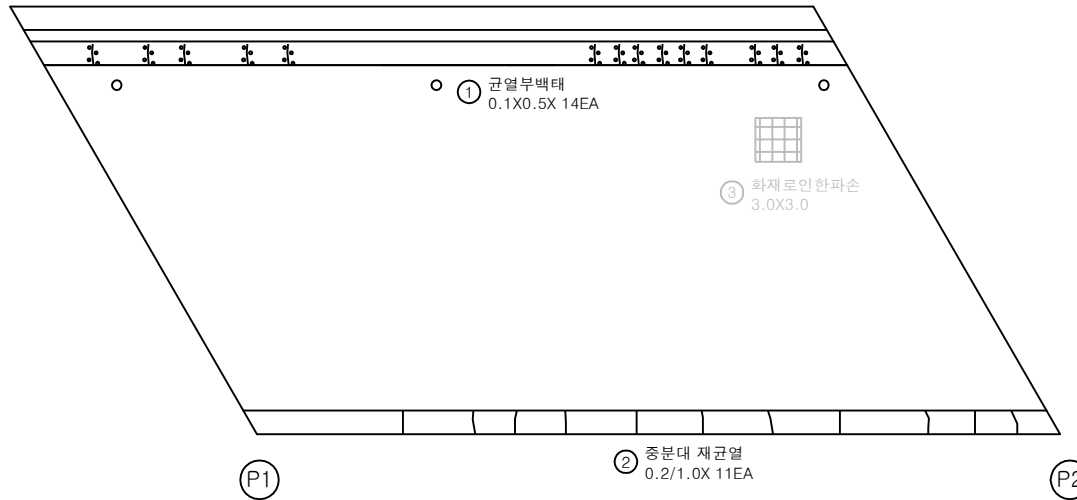
| 번호 | 구분 | 부재 | 손상내용 | 손상현황 | | | | | 비고 |
|---|---|---|---|---|---|---|---|---|---|
| 1 | 19하 | 방호벽 | 균열부백태 | | 0.1 | 0.5 | 0.70 | m <sup>2</sup> | 14 |
| 2 | 19하 | 중분대 | 중분대 재균열 | 0.2 | 1.0 | | 11.00 | m | 11 |

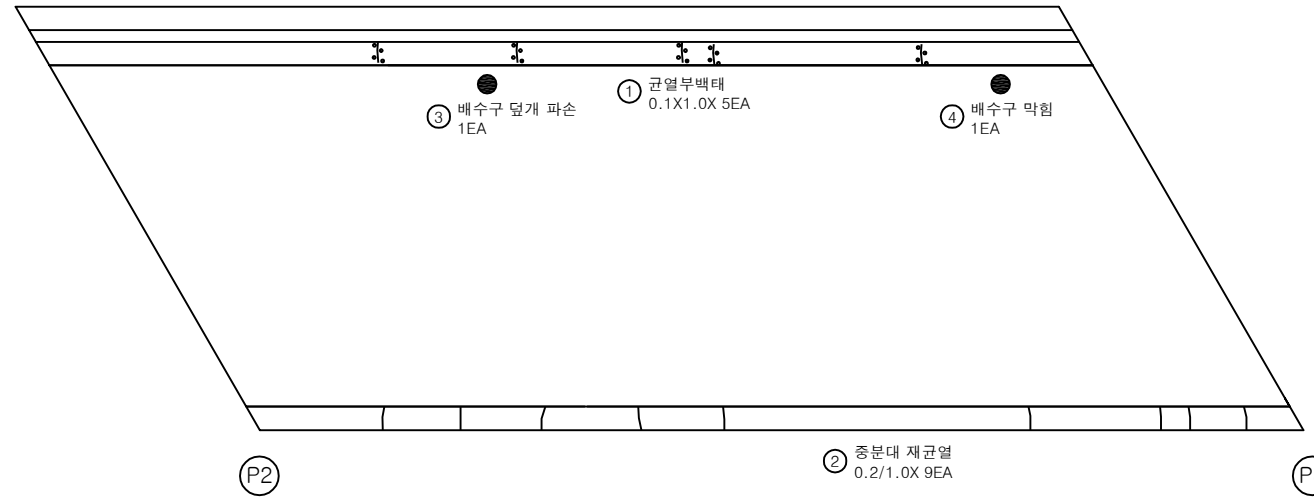
| 번호 | 구분 | 부재 | 손상내용 | 손상현황 | | | | | | 비고 |
|---|---|---|---|---|---|---|---|---|---|---|
| 1 | 19하 | 방호벽 | 균열부백태 | | 0.1 | 1.0 | 0.50 | m <sup>2</sup> | 5 | |
| 2 | 19하 | 중분대 | 중분대 재균열 | 0.2 | 1.0 | | 9.00 | m | 9 | |

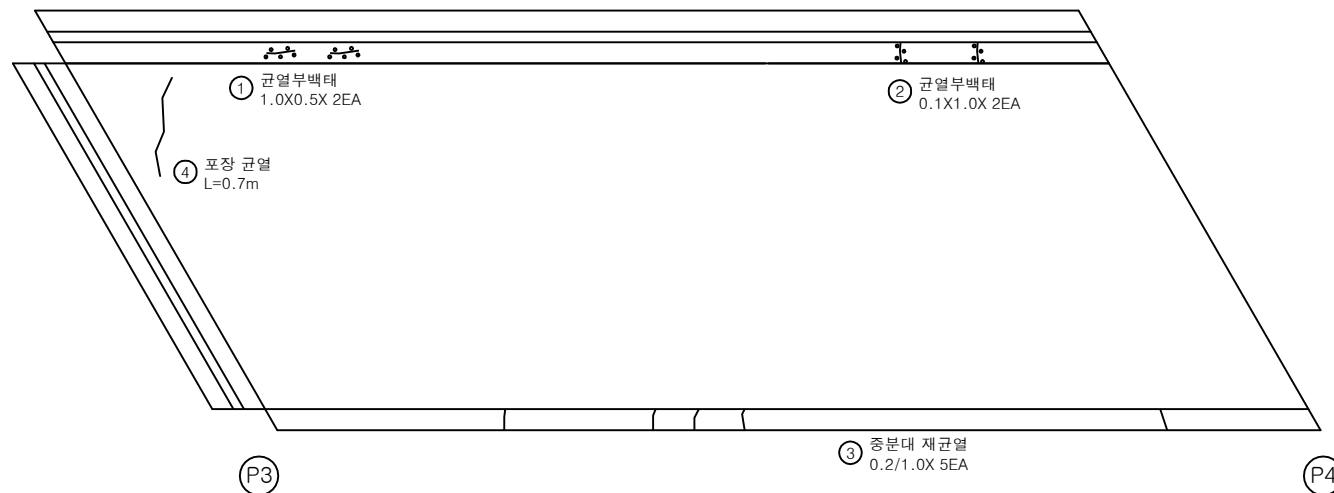
| 번호 | 구분 | 부재 | 손상내용 | 손상현황 | | | | | | 비고 |
|---|---|---|---|---|---|---|---|---|---|---|
| 1 | 19하 | 방호벽 | 균열부백태 | | 1.0 | 0.5 | 1.00 | m <sup>2</sup> | 2 | |
| 2 | 19하 | 방호벽 | 균열부백태 | | 0.1 | 1.0 | 0.20 | m <sup>2</sup> | 2 | |
| 3 | 19하 | 중분대 | 중분대 재균열 | 0.2 | 1.0 | | 5.00 | m | 5 | |
| 4 | 25하 | 교면포장 | 포장 균열 | | 0.7 | | 0.70 | m | 1 | |

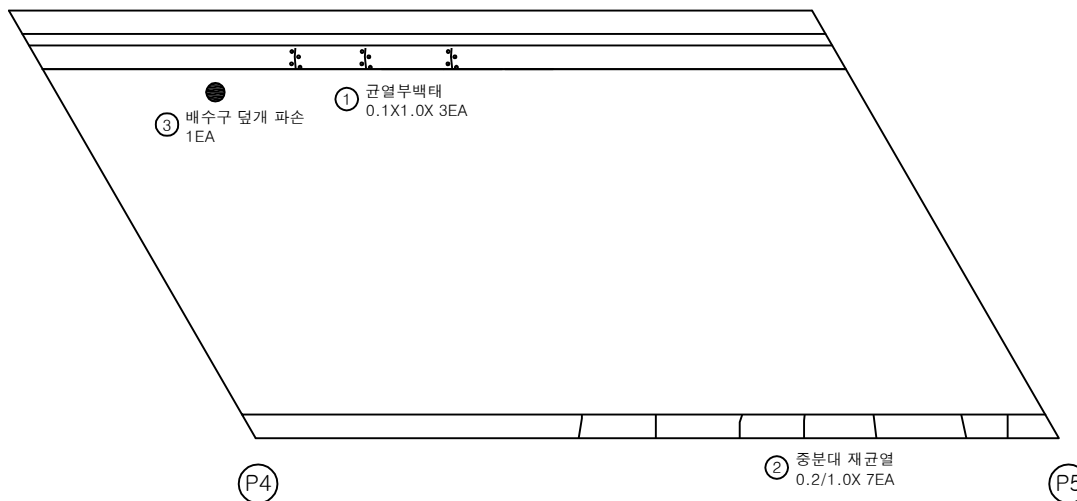
| 번호 | 구분 | 부재 | 손상내용 | 손상현황 | | | | | | 비고 |
|---|---|---|---|---|---|---|---|---|---|---|
| 1 | 19하 | 방호벽 | 균열 부백태 | | 0.1 | 1.0 | 0.30 | m <sup>2</sup> | 3 | |
| 2 | 19하 | 중분대 | 중분대 재균열 | 0.2 | 1.0 | | 7.00 | m | 7 | |

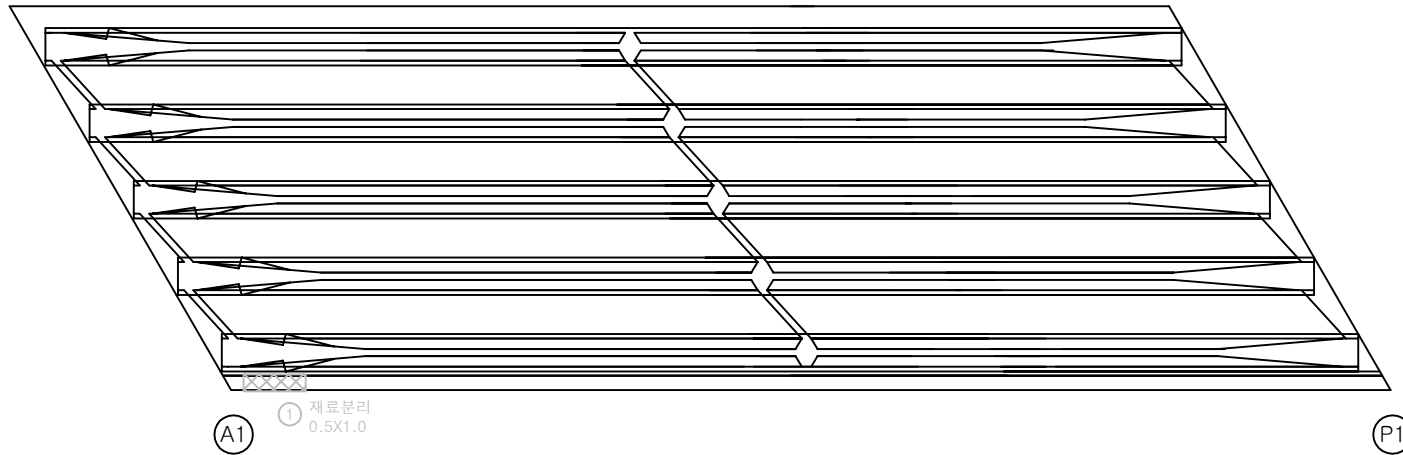
① 재료분리  
0.5X1.0

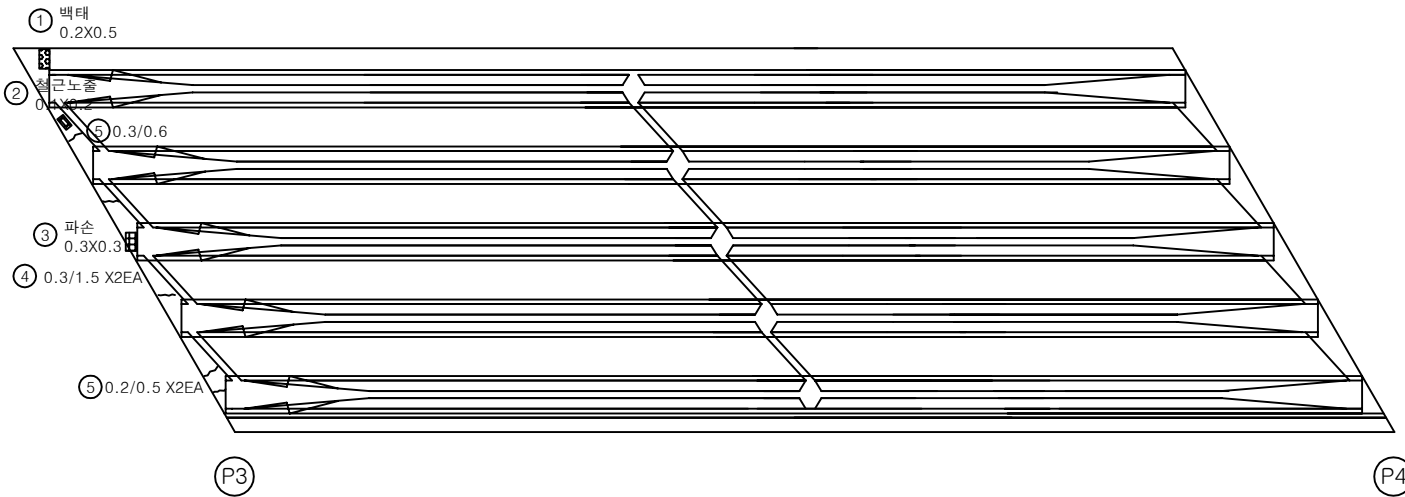
| 번호 | 구분 | 부재 | 손상내용 | 손상현황 | | | | | | 비고 |
|---|---|---|---|---|---|---|---|---|---|---|
| 4 | 25상 | 바닥판 | 균열(0.3mm이상) | 0.3 | 1.5 | | 3.00 | m | 2 | |
| 5 | 25하 | 바닥판 | 균열(0.3mm이상) | 0.3 | 0.6 | | 0.60 | m | 1 | |
| 6 | 25하 | 바닥판 | 균열(0.3mm미만) | 0.2 | 0.5 | | 1.00 | m | 2 | |

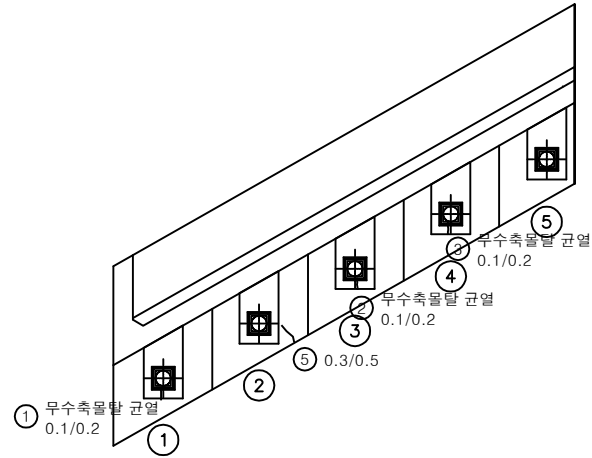
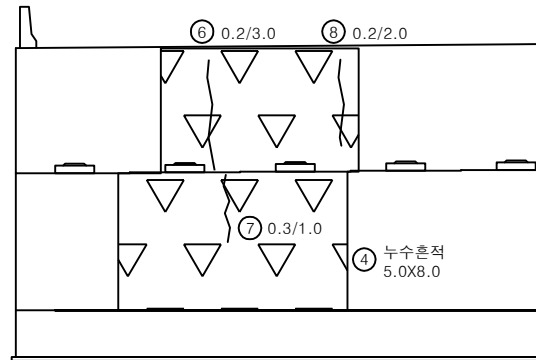
| 번호 | 구분 | 부재 | 손상내용 | 손상현황 | | | | | | 비고 |
|---|---|---|---|---|---|---|---|---|---|---|
| 1 | 19하 | 교량받침 | 무수축물탈 균열 | 0.1 | 0.2 | | 0.20 | m | 1 | |
| 2 | 19하 | 교량받침 | 무수축물탈 균열 | 0.1 | 0.2 | | 0.20 | m | 1 | |
| 3 | 19하 | 교량받침 | 무수축물탈 균열 | 0.1 | 0.2 | | 0.20 | m | 1 | |
| 4 | 21하 | 교대 | 누수흔적 | | 5.0 | 8.0 | 40.00 | m <sup>2</sup> | 1 | |
| 5 | 23하 | 교대 | 균열(0.3mm이상) | 0.3 | 0.5 | | 0.50 | m | 1 | |
| 6 | 23하 | 교대 | 균열(0.3mm미만) | 0.2 | 3.0 | | 3.00 | m | 1 | |
| 7 | 25상 | 교대 | 균열(0.3mm이상) | 0.3 | 1.0 | | 1.00 | m | 1 | |
| 8 | 25하 | 교대 | 균열(0.3mm미만) | 0.2 | 2.0 | | 2.00 | m | 1 | |

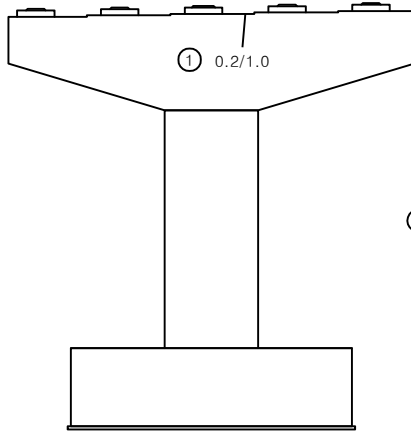
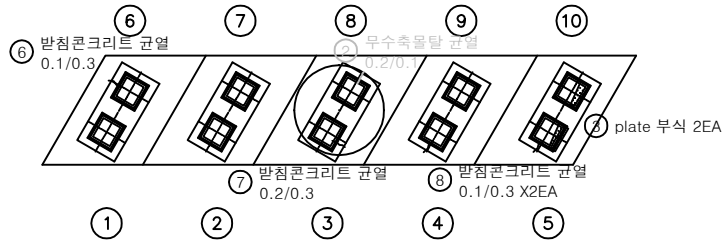
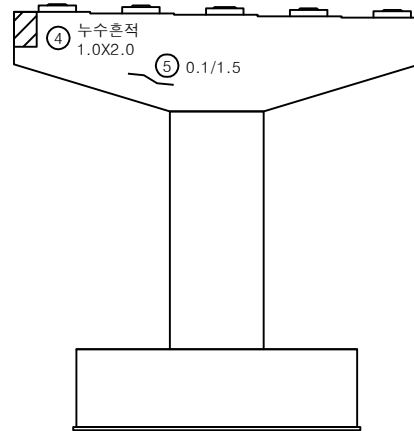
| 번호 | 구분 | 부재 | 손상내용 | 손상현황 | | | | | | 비고 |
|---|---|---|---|---|---|---|---|---|---|---|
| 1 | 19하 | 교각 | 균열(0.3mm미만) | 0.2 | 1.0 | | 1.00 | m | 1 | |
| 2 | 19하 | 교량받침 | 무수축물탈 균열 | 0.2 | 0.1 | | 0.10 | m | 1 | 21하 보수 |
| 3 | 19하 | 교량받침 | plate 부식 | | | | 2.00 | EA | 2 | |
| 4 | 19하 | 교각 | 누수흔적 | | 1.0 | 2.0 | 2.00 | m <sup>2</sup> | 1 | |
| 5 | 23하 | 교각 | 균열(0.3mm미만) | 0.1 | 1.5 | | 1.50 | m | 1 | |
| 6 | 25하 | 교량받침 | 받침콘크리트 균열 | 0.1 | 0.3 | | 0.30 | m | 1 | |
| 7 | 25하 | 교량받침 | 받침콘크리트 균열 | 0.2 | 0.3 | | 0.30 | m | 1 | |
| 8 | 25하 | 교량받침 | 받침콘크리트 균열 | 0.1 | 0.3 | | 0.60 | m | 2 | |

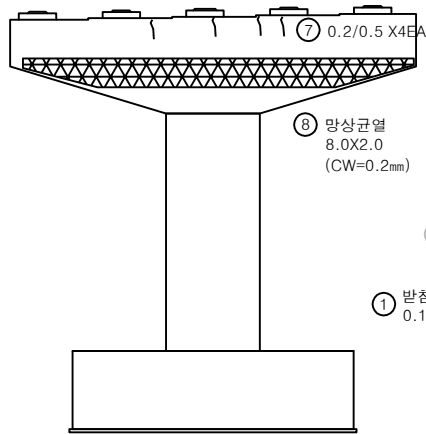
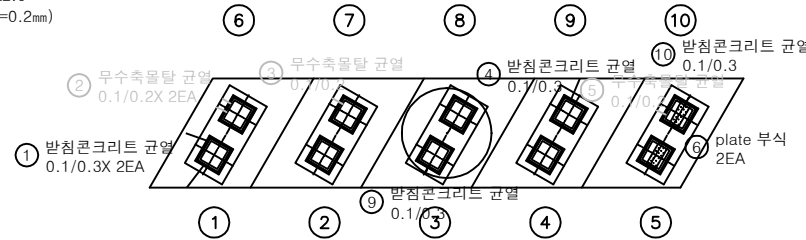
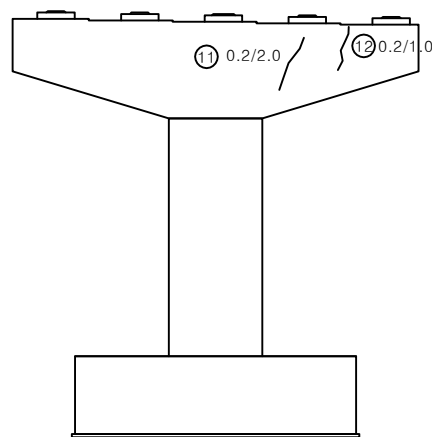
| 번호 | 구분 | 부재 | 손상내용 | 손상현황 | | | | | 비고 |
|---|---|---|---|---|---|---|---|---|---|
| 1 | 19하 | 교량받침 | 받침콘크리트 균열 | 0.1 | 0.3 | | 0.60 | m | 2 |
| 2 | 19하 | 교량받침 | 무수축물탈 균열 | 0.1 | 0.2 | | 0.40 | m | 2 |
| 3 | 19하 | 교량받침 | 무수축물탈 균열 | 0.1 | 0.2 | | 0.20 | m | 1 |
| 4 | 19하 | 교량받침 | 받침콘크리트 균열 | 0.1 | 0.3 | | 0.30 | m | 1 |
| 5 | 19하 | 교량받침 | 무수축물탈 균열 | 0.1 | 0.2 | | 0.20 | m | 1 |
| 6 | 19하 | 교량받침 | plate 부식 | | | | 2.00 | EA | 2 |
| 7 | 23하 | 교각 | 균열(0.3mm미만) | 0.2 | 0.5 | | 2.00 | m | 4 |
| 8 | 23하 | 교각 | 망상균열 | 0.2 | 8.0 | 2.0 | 16.00 | m <sup>2</sup> | 1 |
| 9 | 25하 | 교량받침 | 받침콘크리트 균열 | 0.1 | 0.3 | | 0.30 | m | 1 |
| 10 | 25하 | 교량받침 | 받침콘크리트 균열 | 0.1 | 0.3 | | 0.30 | m | 1 |
| 11 | 25하 | 교각 | 균열(0.3mm미만) | 0.2 | 2.0 | | 2.00 | m | 1 |
| 12 | 25하 | 교각 | 균열(0.3mm미만) | 0.2 | 1.0 | | 1.00 | m | 1 |

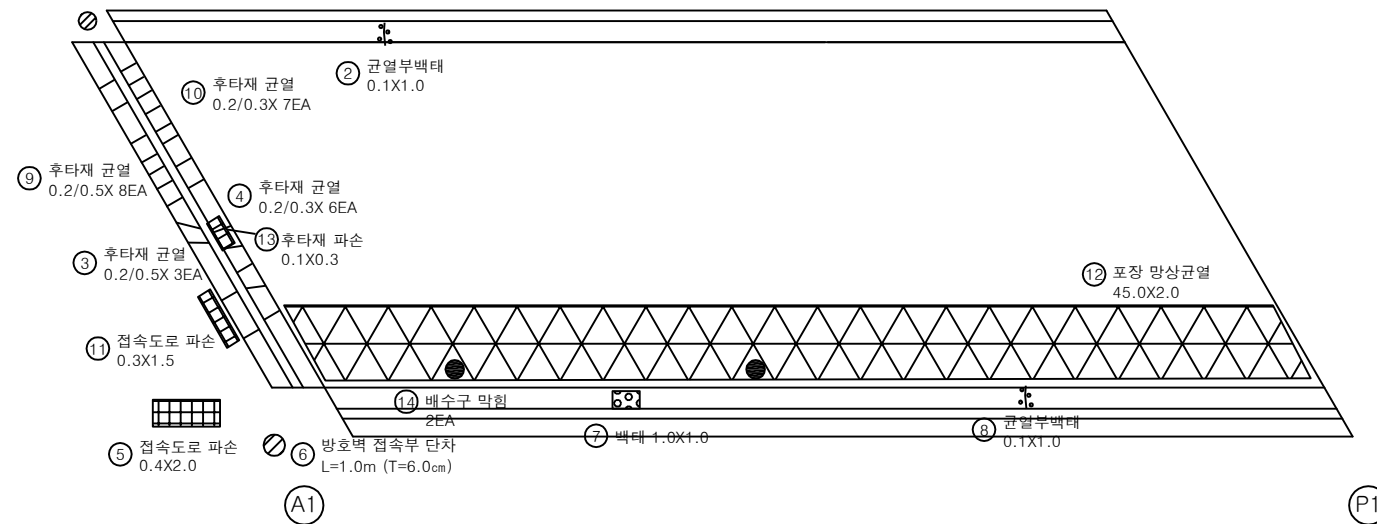
| 번호 | 구분 | 부재 | 손상내용 | 손상현황 | | | | | | 비고 |
|---|---|---|---|---|---|---|---|---|---|---|
| 3 | 19하 | 신축이음 | 후타재 균열 | 0.2 | 0.5 | | 1.50 | m | 3 | |
| 4 | 19하 | 신축이음 | 후타재 균열 | 0.2 | 0.3 | | 1.80 | m | 6 | |
| 5 | 19하 | 교면포장 | 접속도로 파손 | | 0.4 | 2.0 | 0.80 | m <sup>2</sup> | 1 | 손상증가 |
| 12 | 23하 | 교면포장 | 포장 망상균열 | | 45.0 | 2.0 | 90.00 | m <sup>2</sup> | 1 | |

① 차수판 볼트탈락 2EA

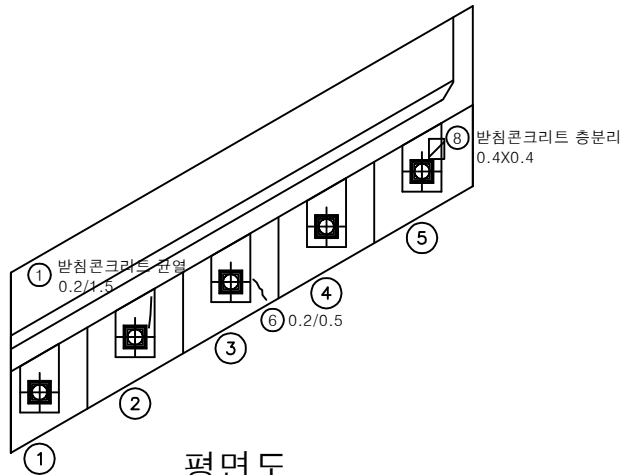
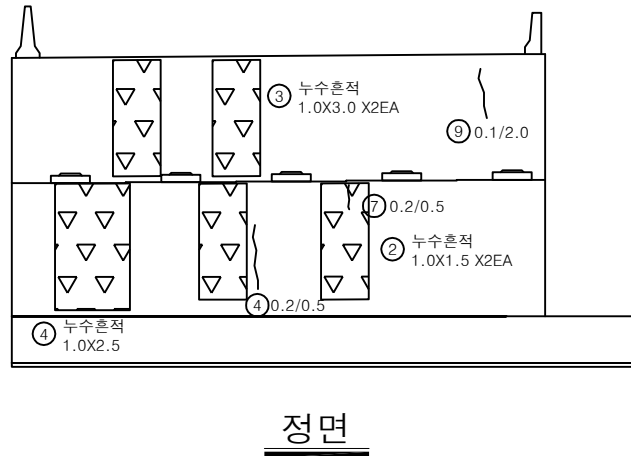
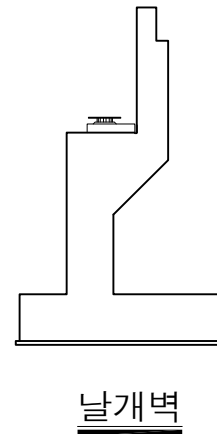
| 번호 | 구분 | 부재 | 손상내용 | 손상현황 | | | | | | 비고 |
|---|---|---|---|---|---|---|---|---|---|---|
| 1 | 19하 | 교량받침 | 받침콘크리트 균열 | 0.2 | 1.5 | | 1.50 | m | 1 | |
| 2 | 21하 | 교대 | 누수흔적 | | 1.0 | 1.5 | 3.00 | m <sup>2</sup> | 2 | |
| 3 | 23하 | 교대 | 누수흔적 | | 1.0 | 3.0 | 6.00 | m <sup>2</sup> | 2 | |
| 4 | 24상 | 교대 | 누수흔적 | | 1.0 | 2.5 | 2.50 | m <sup>2</sup> | 1 | |
| 5 | 24상 | 교대 | 균열(0.3mm미만) | 0.2 | 0.5 | | 0.50 | m | 1 | |
| 6 | 25상 | 교대 | 균열(0.3mm미만) | 0.2 | 0.5 | | 0.50 | m | 1 | |
| 7 | 25상 | 교대 | 균열(0.3mm미만) | 0.2 | 0.5 | | 0.50 | m | 1 | |
| 9 | 25하 | 교대 | 균열(0.3mm미만) | 0.1 | 2.0 | | 2.00 | m | 1 | |

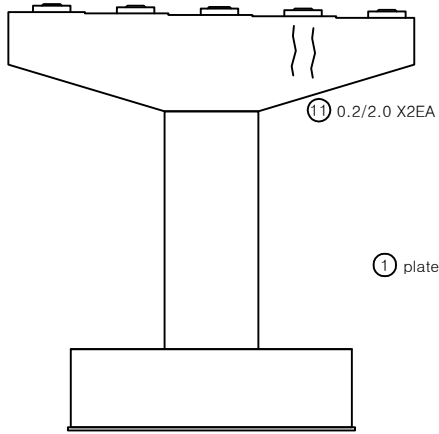
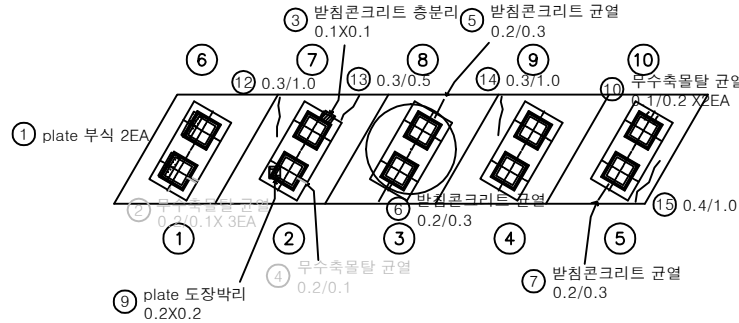
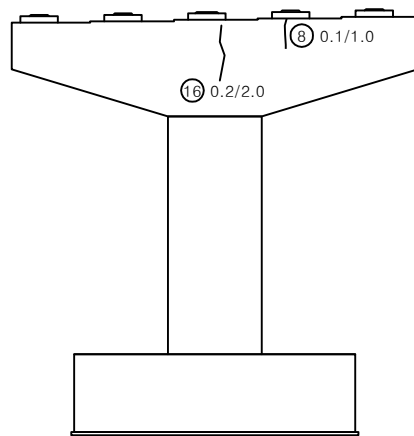
| 번호 | 구분 | 부재 | 손상내용 | 손상현황 | | | | | | 비 고 |
|---|---|---|---|---|---|---|---|---|---|---|
| 1 | 19하 | 교량발침 | plate 부식 | | | | 2.00 | EA | 2 | |
| 2 | 19하 | 교량발침 | 무수축물탈 균열 | 0.2 | 0.1 | | 0.30 | m | 3 | 21하 보.5 |
| 4 | 19하 | 교량발침 | 무수축물탈 균열 | 0.2 | 0.1 | | 0.10 | m | 1 | 21하 보.5 |
| 5 | 19하 | 교량발침 | 받침콘크리트 균열 | 0.2 | 0.3 | | 0.30 | m | 1 | |
| 6 | 19하 | 교량발침 | 받침콘크리트 균열 | 0.2 | 0.3 | | 0.30 | m | 1 | |
| 7 | 19하 | 교량발침 | 받침콘크리트 균열 | 0.2 | 0.3 | | 0.30 | m | 1 | |
| 8 | 19하 | 교각 | 균열(0.3mm이만) | 0.1 | 1.0 | | 1.00 | m | 1 | |
| 10 | 23하 | 교량발침 | 무수축물탈 균열 | 0.1 | 0.2 | | 0.40 | m | 2 | |
| 11 | 25하 | 교각 | 균열(0.3mm이만) | 0.2 | 2.0 | | 4.00 | m | 2 | |
| 12 | 25하 | 교각 | 균열(0.3mm이상) | 0.3 | 1.0 | | 1.00 | m | 1 | |
| 13 | 25하 | 교각 | 균열(0.3mm이상) | 0.3 | 0.5 | | 0.50 | m | 1 | |
| 14 | 25하 | 교각 | 균열(0.3mm이상) | 0.3 | 1.0 | | 1.00 | m | 1 | |
| 15 | 25하 | 교각 | 균열(0.3mm이상) | 0.4 | 1.0 | | 1.00 | m | 1 | |
| 16 | 25하 | 교각 | 균열(0.3mm이만) | 0.2 | 2.0 | | 2.00 | m | 1 | |

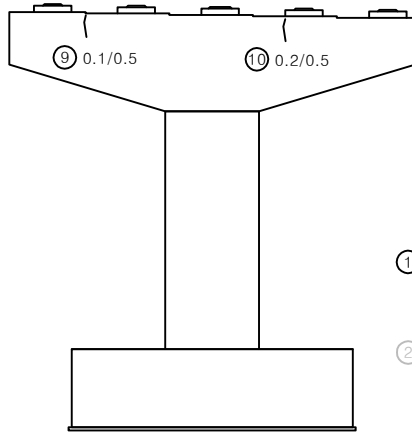
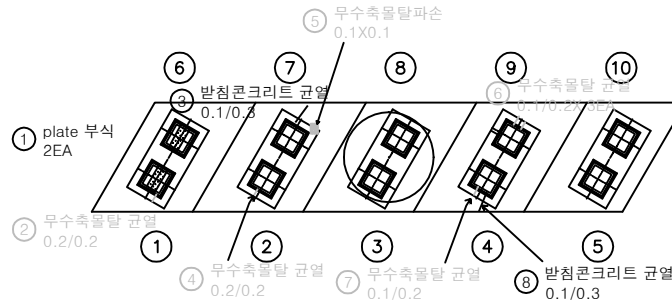
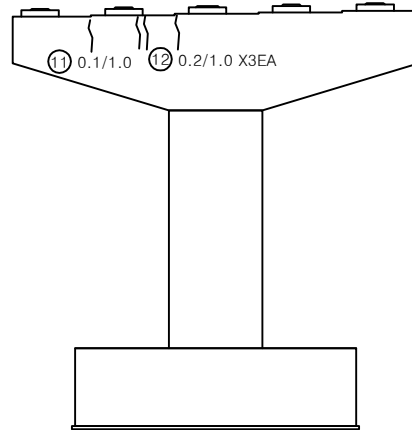
| 번호 | 구분 | 부재 | 손상내용 | 손상현황 | | | | | 비 고 |
|---|---|---|---|---|---|---|---|---|---|
| 1 | 19하 | 교량발침 | plate 부식 | | | | 2.00 | EA | 2 |
| 2 | 19하 | 교량발침 | 무수축물탈 균열 | 0.2 | 0.2 | | 0.20 | m | 1 |
| 3 | 19하 | 교량발침 | 받침콘크리트 균열 | 0.1 | 0.3 | | 0.30 | m | 1 |
| 4 | 19하 | 교량발침 | 무수축물탈 균열 | 0.2 | 0.2 | | 0.20 | m | 1 |
| 6 | 19하 | 교량발침 | 무수축물탈 균열 | 0.1 | 0.2 | | 0.60 | m | 3 |
| 7 | 19하 | 교량발침 | 무수축물탈 균열 | 0.1 | 0.2 | | 0.20 | m | 1 |
| 8 | 19하 | 교량발침 | 받침콘크리트 균열 | 0.1 | 0.3 | | 0.30 | m | 1 |
| 9 | 25하 | 교각 | 균열(0.3mm미만) | 0.1 | 0.5 | | 0.50 | m | 1 |
| 10 | 25하 | 교각 | 균열(0.3mm미만) | 0.2 | 0.5 | | 0.50 | m | 1 |
| 11 | 25하 | 교각 | 균열(0.3mm미만) | 0.1 | 1.0 | | 1.00 | m | 1 |
| 12 | 25하 | 교각 | 균열(0.3mm미만) | 0.2 | 1.0 | | 3.00 | m | 3 |
