상주영천고속도로 2024~2025년 시설물 안전점검 용역  
(2025년 하반기 정밀안전점검)

# 외 관 조 사 망 도

낙동강대교

2025.12

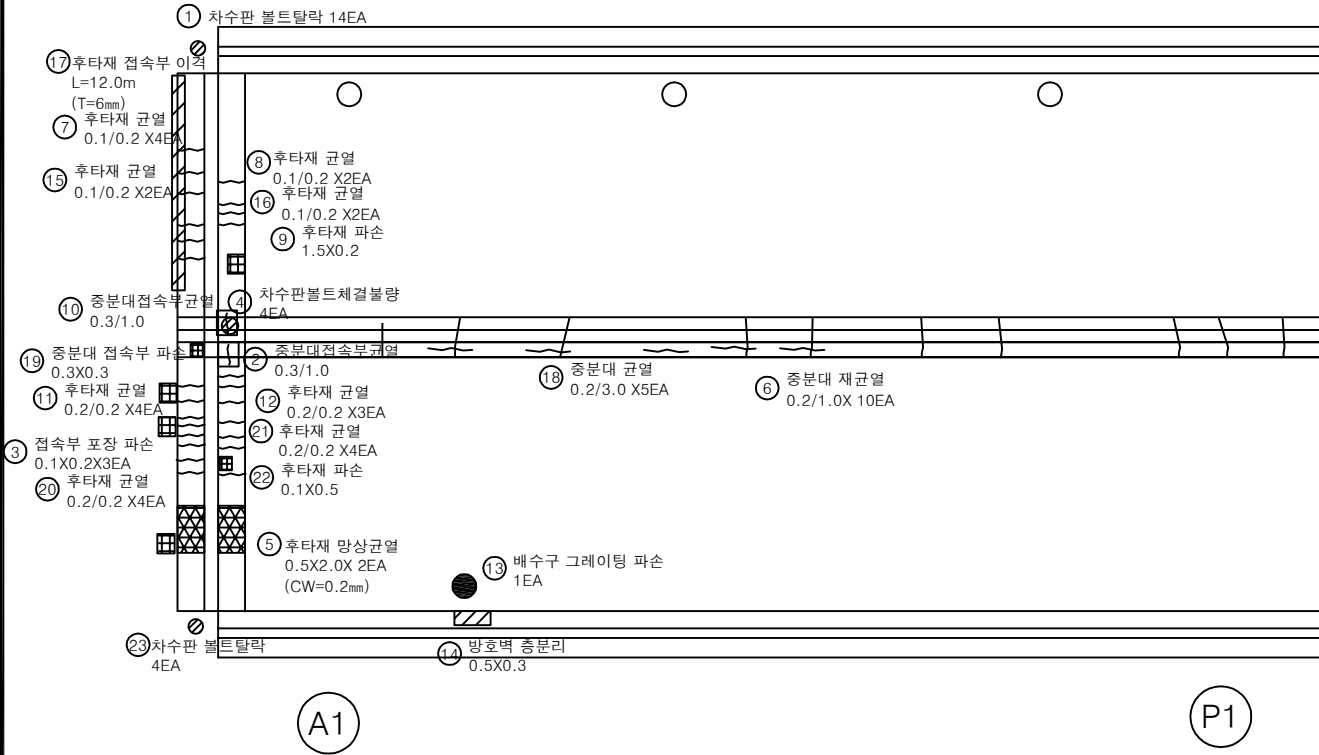
| 번호 | 구분 | 부재 | 손상내용 | 손상현황 | | | | | | 비고 |
|---|---|---|---|---|---|---|---|---|---|---|
| 1 | 19하 | 신축이음 | 차수판 볼트탈락 | | | | 14.00 | EA | 14 | |
| 2 | 19하 | 중분대 | 중분대 접속부 균열 | 0.3 | 1.0 | | 1.00 | m | 1 | |
| 3 | 19하 | 교면포장 | 접속부 포장 파손 | | 0.1 | 0.2 | 0.06 | m <sup>2</sup> | 3 | |
| 4 | 19하 | 신축이음 | 차수판 볼트체결 불량 | | | | 4.00 | EA | 4 | |
| 5 | 19하 | 신축이음 | 후타재 망상균열 | 0.2 | 0.5 | 2.0 | 2.00 | m <sup>2</sup> | 2 | |
| 6 | 19하 | 중분대 | 중분대 재균열 | 0.2 | 1.0 | | 10.00 | m | 10 | |
| 7 | 21하 | 신축이음 | 후타재 균열 | 0.1 | 0.2 | | 0.80 | m | 4 | |
| 9 | 21하 | 신축이음 | 후타재 파손 | | 1.5 | 0.2 | 0.30 | m <sup>2</sup> | 1 | |
| 13 | 21하 | 배수시설 | 배수구 그레이팅 파손 | | | | 1.00 | EA | 1 | |
| 14 | 21하 | 방호벽 | 방호벽 충돌리 | | 0.5 | 0.3 | 0.15 | m <sup>2</sup> | 1 | |
| 17 | 25하 | 교면포장 | 후타재 접속부 이격 | | 12.0 | | 12.00 | m | 1 | |
| 18 | 25하 | 중분대 | 중분대 균열 | 0.2 | 3.0 | | 15.00 | m | 5 | |

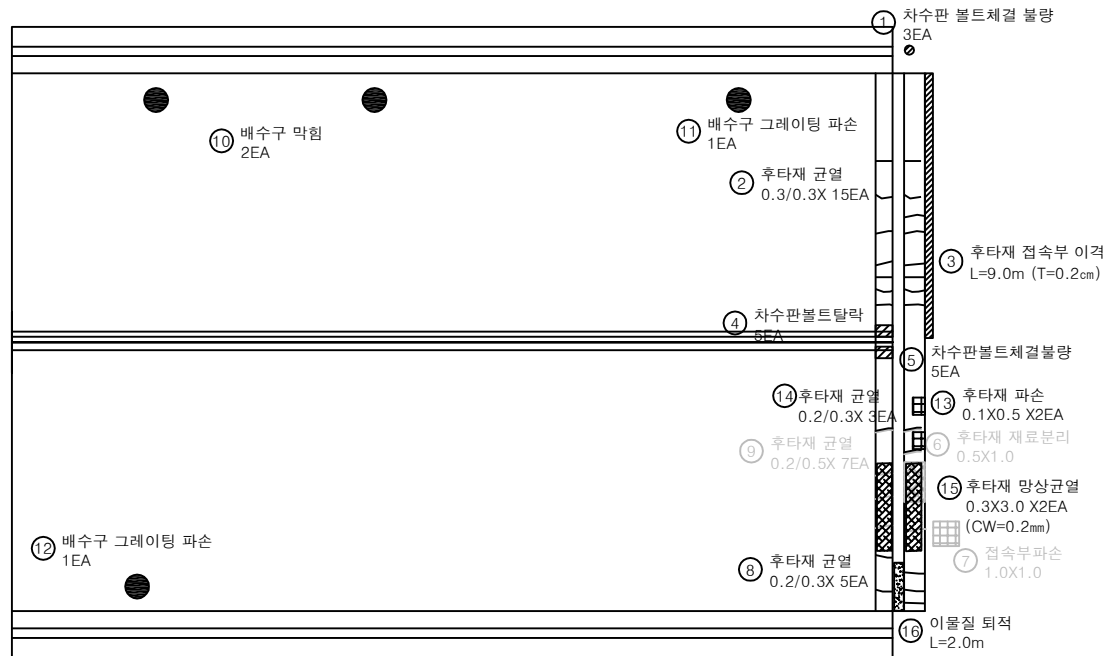
| 번호 | 구분 | 부재 | 손상내용 | 손상현황 | | | | | 비고 |
|---|---|---|---|---|---|---|---|---|---|
| 2 | 19하 | 신축이음 | 후타재 균열 | 0.3 | 0.3 | | 4.50 | m | 15 |
| 8 | 19하 | 신축이음 | 후타재 균열 | 0.2 | 0.3 | | 1.50 | m | 5 손상감소 |
| 9 | 21하 | 신축이음 | 후타재 균열 | 0.2 | 0.5 | | 3.50 | m | 7 24'하 보수 |
| 14 | 25하 | 신축이음 | 후타재 균열 | 0.2 | 0.3 | | 0.90 | m | 3 |
| 15 | 25하 | 신축이음 | 후타재 망상균열 | 0.2 | 0.3 | 3.0 | 0.18 | m² | 2 |

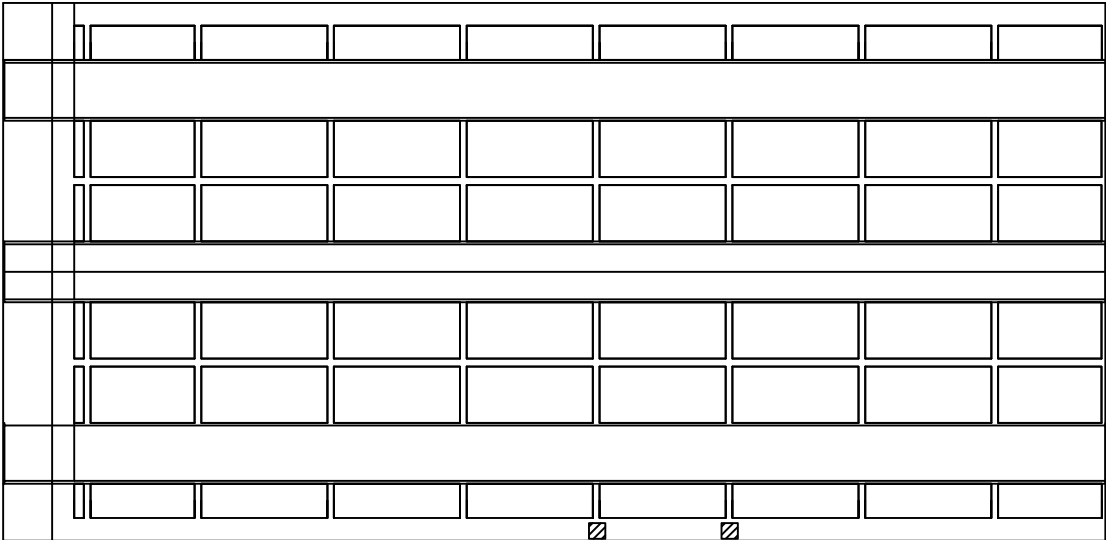
② 배수관 지지대 탈락 1EA    ① 배수관 지지대 탈락 1EA

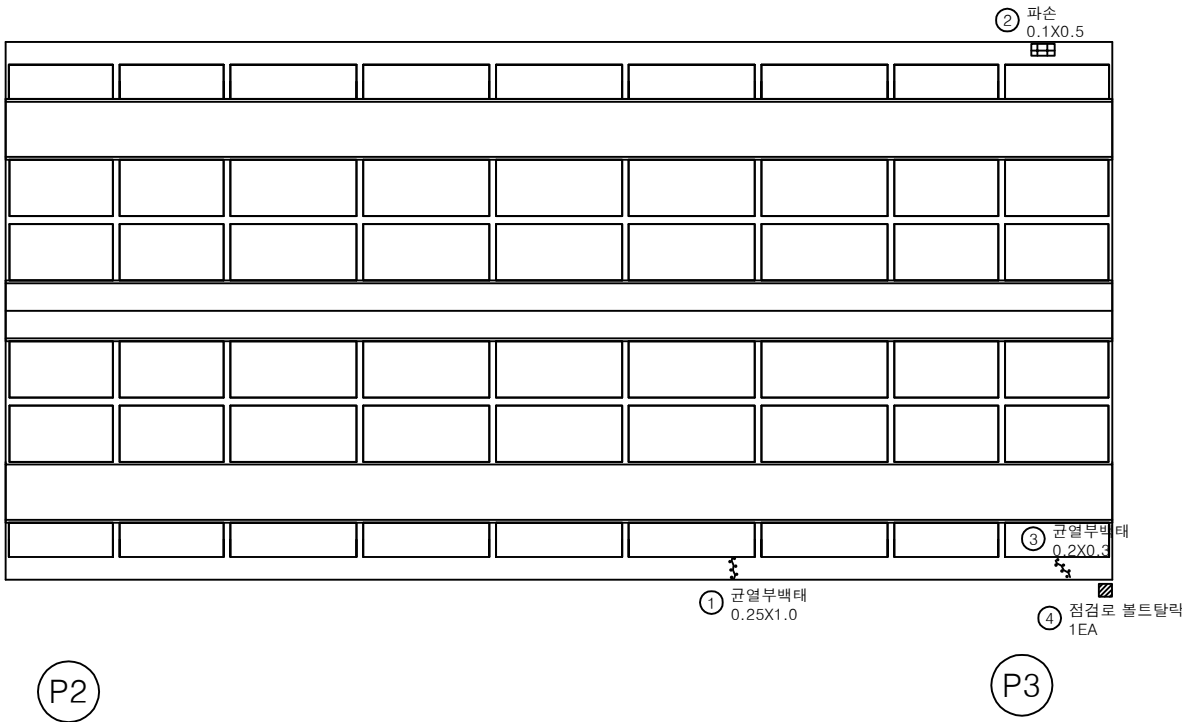
| 번호 | 구분 | 부재 | 손상내용 | 손상현황 | | | | | | 비 고 |
|---|---|---|---|---|---|---|---|---|---|---|
| 1 | 21하 | 바닥판 | 균열부백태 | | 0.25 | 1.0 | 0.25 | m <sup>2</sup> | 1 | 손상증가 |
| 3 | 25하 | 바닥판 | 균열부백태 | | 0.2 | 0.3 | 0.06 | m <sup>2</sup> | 1 | |

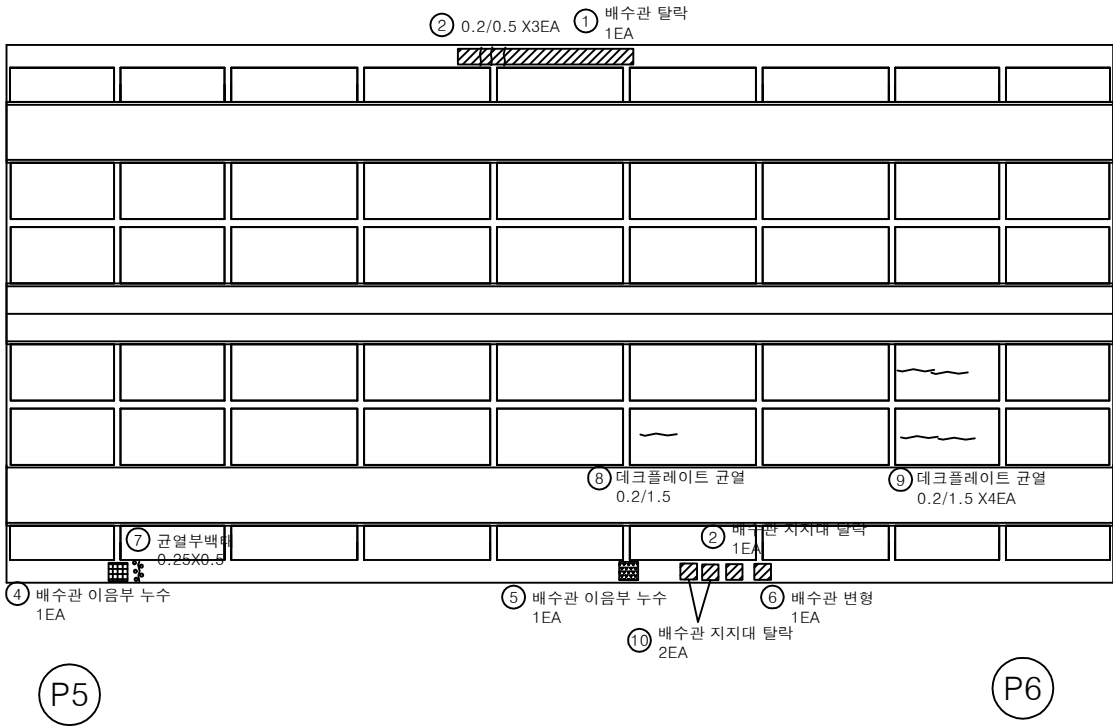
| 번호 | 구분 | 부재 | 손상내용 | 손상현황 | | | | | | 비고 |
|---|---|---|---|---|---|---|---|---|---|---|
| 3 | 23하 | 바닥판 | 균열(0.3mm미만) | 0.2 | 0.5 | | 1.50 | m | 3 | |
| 4 | 25하 | 배수시설 | 배수관 이음부 누수 | | | | 1.00 | EA | 1 | |
| 5 | 25하 | 배수시설 | 배수관 이음부 누수 | | | | 1.00 | EA | 1 | |
| 7 | 25하 | 바닥판 | 균열부백화 | | 0.25 | 0.5 | 0.125 | m <sup>2</sup> | 1 | |
| 8 | 25하 | 바닥판 | 데크플레이트 균열 | 0.2 | 1.5 | | 1.50 | m | 1 | |
| 9 | 25하 | 바닥판 | 데크플레이트 균열 | 0.2 | 1.5 | | 6.00 | m | 4 | |

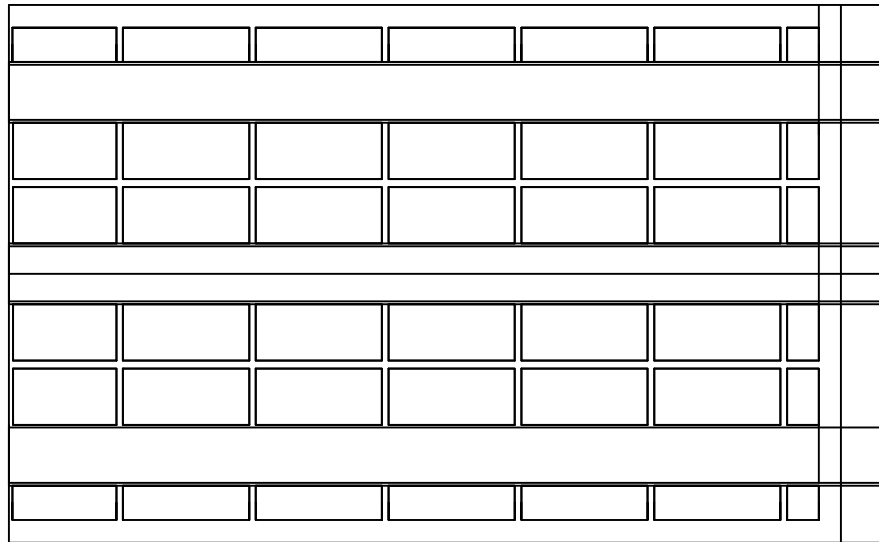
① 배수관 고정고리 탈락  
1EA
