상주영천고속도로 2024~2025년 시설물 안전점검 용역  
(2025년 하반기 정밀안전점검)

# 외 관 조 사 망 도

신개교

2025.12

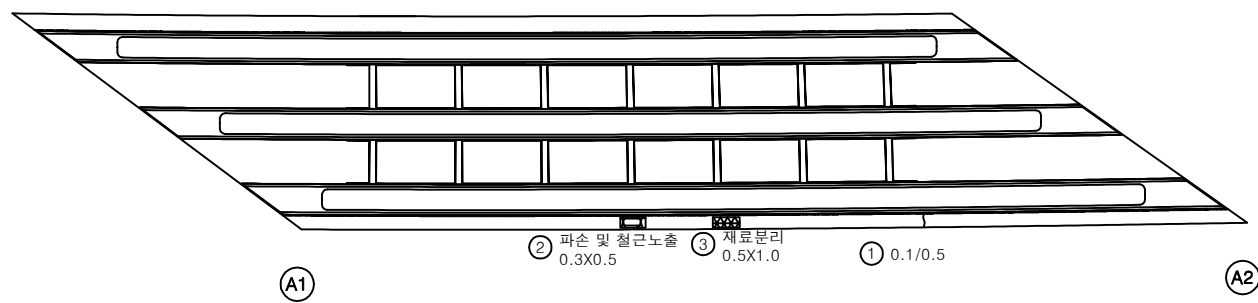
| 도면번호 | 02 |

| 번호 | 구분 | 부재 | 손상내용 | 손상현황 | | | | | | 비고 |
|---|---|---|---|---|---|---|---|---|---|---|
| 1 | 23하 | 바닥판 | 균열(0.3mm미만) | 0.1 | 0.5 | | 0.50 | m | 1 | |
| 2 | 25하 | 바닥판 | 파손 및 철근노출 | | 0.3 | 0.5 | 0.15 | m <sup>2</sup> | 1 | |
| 3 | 25하 | 바닥판 | 재료분리 | | 0.5 | 1.0 | 0.50 | m <sup>2</sup> | 1 | |

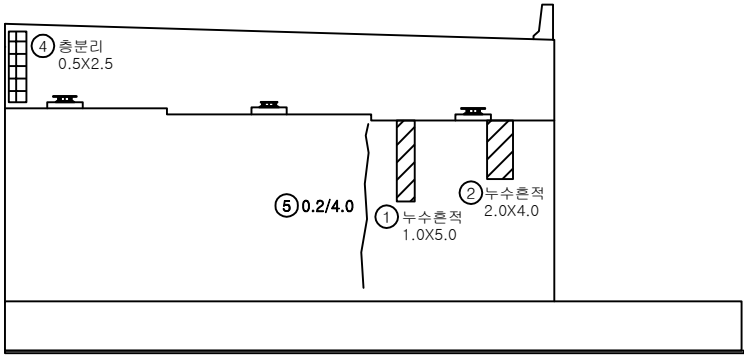
| 도면번호 | 09 |

| 번호 | 구분 | 부재 | 손상내용 | 손상현황 | | | | | | 비 고 |
|---|---|---|---|---|---|---|---|---|---|---|
| 1 | 21하 | 교대 | 누수흔적 | | 1.0 | 5.0 | 5.00 | ㎡ | 1 | |
| 2 | 21하 | 교대 | 누수흔적 | | 2.0 | 4.0 | 8.00 | ㎡ | 1 | |
| 3 | 21하 | 교량발침 | 발침콘크리트 파손 및 철근노출 | | 1.0 | 0.5 | 0.50 | ㎡ | 1 | 손상변경 |
| 4 | 23하 | 교대 | 충분리 | | 0.5 | 2.5 | 1.25 | ㎡ | 1 | |
| 5 | 25하 | 교대 | 균열(0.3mm미만) | 0.2 | 4.0 | | 4.00 | m | 1 | |

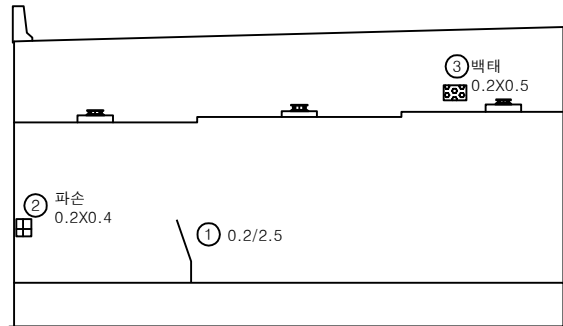
| 도면번호 | 10 |

| 번호 | 구분 | 부재 | 손상내용 | 손상현황 | | | | | | 비 고 |
|---|---|---|---|---|---|---|---|---|---|---|
| 1 | 19하 | 교대 | 균열(0.3mm미만) | 0.2 | 2.5 | | 2.50 | m | 1 | |
| 2 | 25상 | 교대 | 파손 | | 0.2 | 0.4 | 0.08 | ㎡ | 1 | |
| 3 | 25하 | 교대 | 백태 | | 0.2 | 0.5 | 0.10 | ㎡ | 1 | |
| 4 | 25하 | 교량받침 | 고무재 파손 | | | | 1.00 | EA | 1 | |

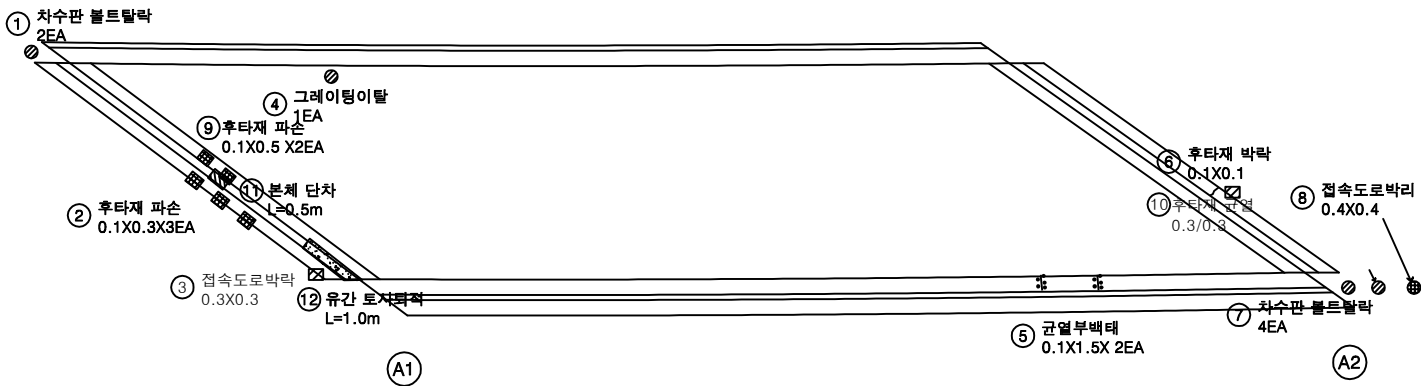
| 도 면 번 호 | 01 |

| 번호 | 구분 | 부재 | 손상내용 | 손상현황 | | | | | | 비 고 |
|---|---|---|---|---|---|---|---|---|---|---|
| 1 | 19하 | 신축이음 | 차수판 볼트탈락 | | | | 2.00 | EA | 2 | |
| 2 | 19하 | 신축이음 | 후타재 파손 | | 0.1 | 0.3 | 0.09 | m <sup>2</sup> | 3 | |
| 3 | 19하 | 교면포장 | 접속도로 박락 | | 0.3 | 0.3 | 0.09 | m <sup>2</sup> | 1 | |
| 4 | 19하 | 배수시설 | 그레이팅 이탈 | | | | 1.00 | EA | 1 | |
| 5 | 19하 | 방호벽 | 균열부백태 | | 0.1 | 1.5 | 0.30 | m <sup>2</sup> | 2 | |
| 6 | 19하 | 신축이음 | 후타재 박락 | | 0.1 | 0.1 | 0.01 | m <sup>2</sup> | 1 | |
| 7 | 19하 | 신축이음 | 차수판 볼트탈락 | | | | 4.00 | EA | 4 | |
| 8 | 19하 | 교면포장 | 접속도로 박리 | | 0.4 | 0.4 | 0.16 | m <sup>2</sup> | 1 | |
| 9 | 24하 | 신축이음 | 후타재 파손 | | 0.1 | 0.5 | 0.10 | m <sup>2</sup> | 2 | 손상중기 |
| 10 | 25하 | 신축이음 | 후타재 균열 | 0.3 | 0.3 | | 0.30 | m | 1 | |
| 11 | 25하 | 신축이음 | 본체 단차 | | 0.5 | | 0.50 | m | 1 | |
| 12 | 25하 | 신축이음 | 유간 토사퇴적 | | 1.0 | | 1.00 | m | 1 | |

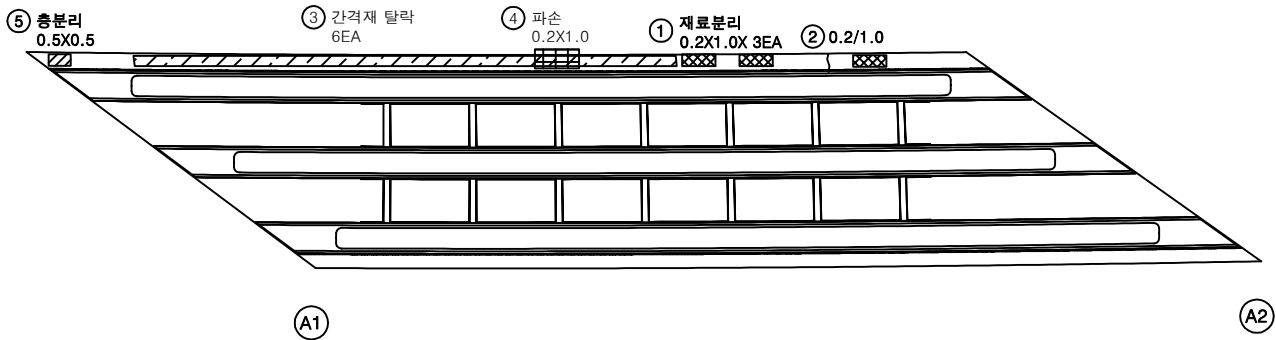
| 번호 | 구분 | 부재 | 손상내용 | 손상현황 | | | | | | 비 고 |
|---|---|---|---|---|---|---|---|---|---|---|
| 1 | 21하 | 바닥판 | 재료분리 | | 0.2 | 1.0 | 0.60 | ㎡ | 3 | |
| 2 | 23하 | 바닥판 | 균열(0.3mm미만) | 0.2 | 1.0 | | 1.00 | m | 1 | |
| 3 | 24상 | 바닥판 | 간격재 탈락 | | | | 6.00 | EA | 6 | |
| 4 | 25하 | 바닥판 | 파손 | | 0.2 | 1.0 | 0.20 | ㎡ | 1 | |
| 5 | 25하 | 바닥판 | 층분리 | | 0.5 | 0.5 | 0.25 | ㎡ | 1 | |

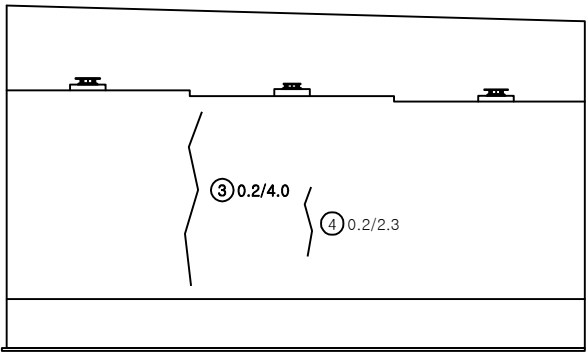
| 번호 | 구분 | 부재 | 손상내용 | 손상현황 | | | | | | 비 고 |
|---|---|---|---|---|---|---|---|---|---|---|
| 3 | 23하 | 교대 | 균열(0.3mm미만) | 0.2 | 4.0 | | 4.00 | m | 1 | |
| 4 | 24상 | 교대 | 균열(0.3mm미만) | 0.2 | 2.3 | | 2.30 | m | 1 | |

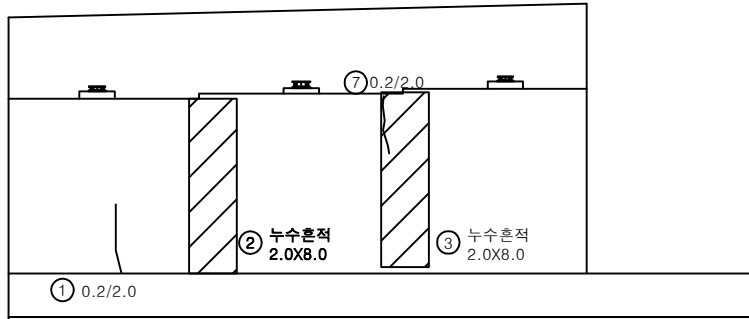
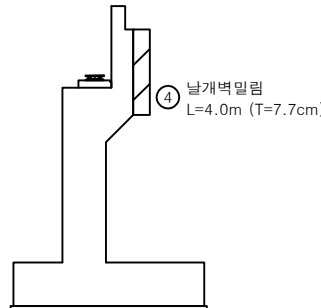
| 번호 | 구분 | 부재 | 손상내용 | 손상현황 | | | | | | 비 고 |
|---|---|---|---|---|---|---|---|---|---|---|
| 1 | 19하 | 교대 | 균열(0.3mm미만) | 0.2 | 2.0 | | 2.00 | m | 1 | |
| 2 | 19하 | 교대 | 누수흔적 | | 2.0 | 8.0 | 16.0 | ㎡ | 1 | |
| 3 | 19하 | 교대 | 누수흔적 | | 2.0 | 8.0 | 16.0 | ㎡ | 1 | |
| 7 | 25하 | 교대 | 균열(0.3mm미만) | 0.2 | 2.0 | | 2.00 | m | 1 | |
