상주영천고속도로 2024~2025년 시설물 안전점검 용역  
(2025년 하반기 정밀안전점검)

# 외 관 조 사 망 도

월가교

2025.12

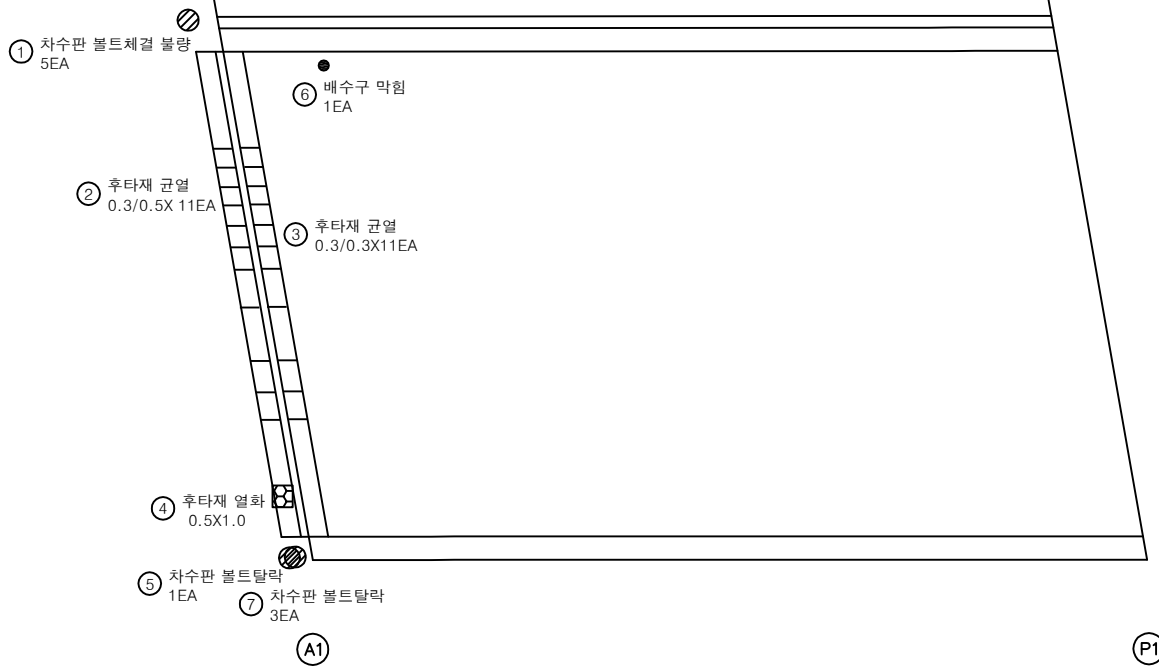
| 번호 | 구분 | 부재 | 손상내용 | 손상현황 | | | | | 비고 |
|---|---|---|---|---|---|---|---|---|---|
| 1 | 19하 | 신축이음 | 차수판 볼트체결 불량 | | | | 5.00 | EA | 5 |
| 2 | 19하 | 신축이음 | 후타재 균열 | 0.3 | 0.5 | | 5.50 | m | 11 |
| 3 | 19하 | 신축이음 | 후타재 균열 | 0.3 | 0.3 | | 3.30 | m | 11 |
| 4 | 19하 | 신축이음 | 후타재 열화 | | 0.5 | 1.0 | 0.50 | m <sup>2</sup> | 1 |
| 5 | 19하 | 신축이음 | 차수판 볼트탈락 | | | | 1.00 | EA | 1 |
| 6 | 25하 | 배수시설 | 배수구 막힘 | | | | 1.00 | EA | 1 |
| 7 | 25하 | 신축이음 | 차수판 볼트탈락 | | | | 3.00 | EA | 3 |

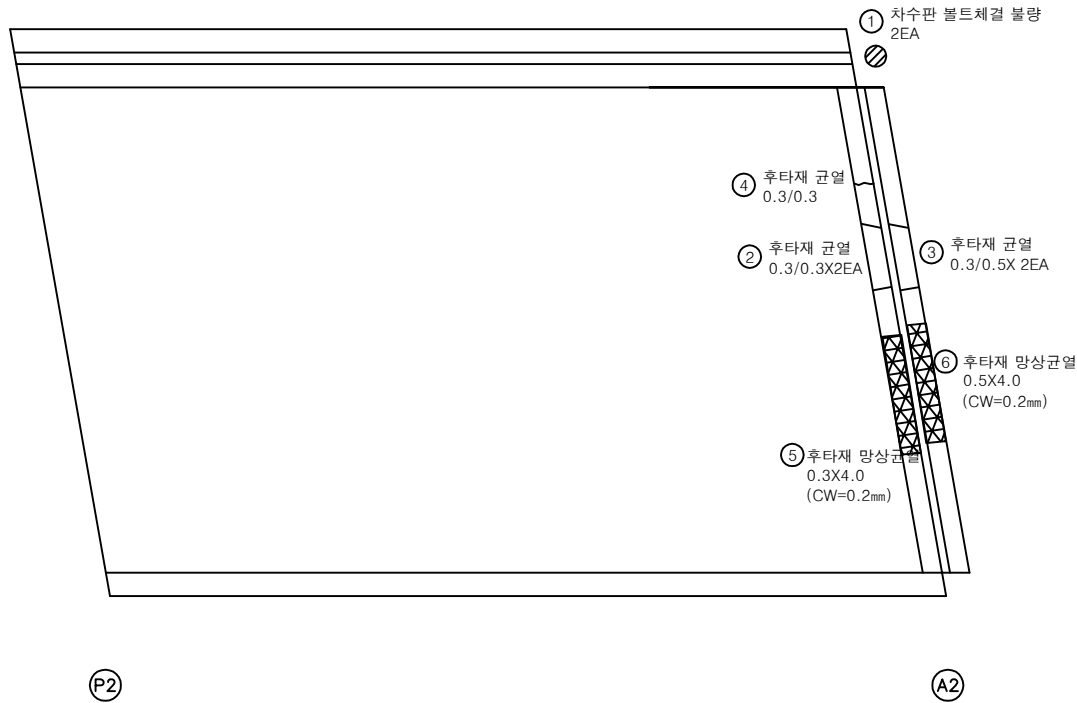
| 번호 | 구분 | 부재 | 손상내용 | 손상현황 | | | | | | 비고 |
|---|---|---|---|---|---|---|---|---|---|---|
| 1 | 19하 | 신축이음 | 차수판 볼트채결 불량 | | | | 2.00 | EA | 2 | |
| 2 | 19하 | 신축이음 | 후타재 균열 | 0.3 | 0.3 | | 0.60 | m | 2 | |
| 3 | 19하 | 신축이음 | 후타재 균열 | 0.3 | 0.5 | | 1.00 | m | 2 | |
| 4 | 19하 | 신축이음 | 후타재 균열 | 0.3 | 0.3 | | 0.30 | m | 1 | |
| 5 | 23하 | 신축이음 | 후타재 망상균열 | 0.2 | 0.3 | 4.0 | 1.20 | m <sup>2</sup> | 1 | |
| 6 | 23하 | 신축이음 | 후타재 망상균열 | 0.2 | 0.5 | 4.0 | 2.00 | m <sup>2</sup> | 1 | |

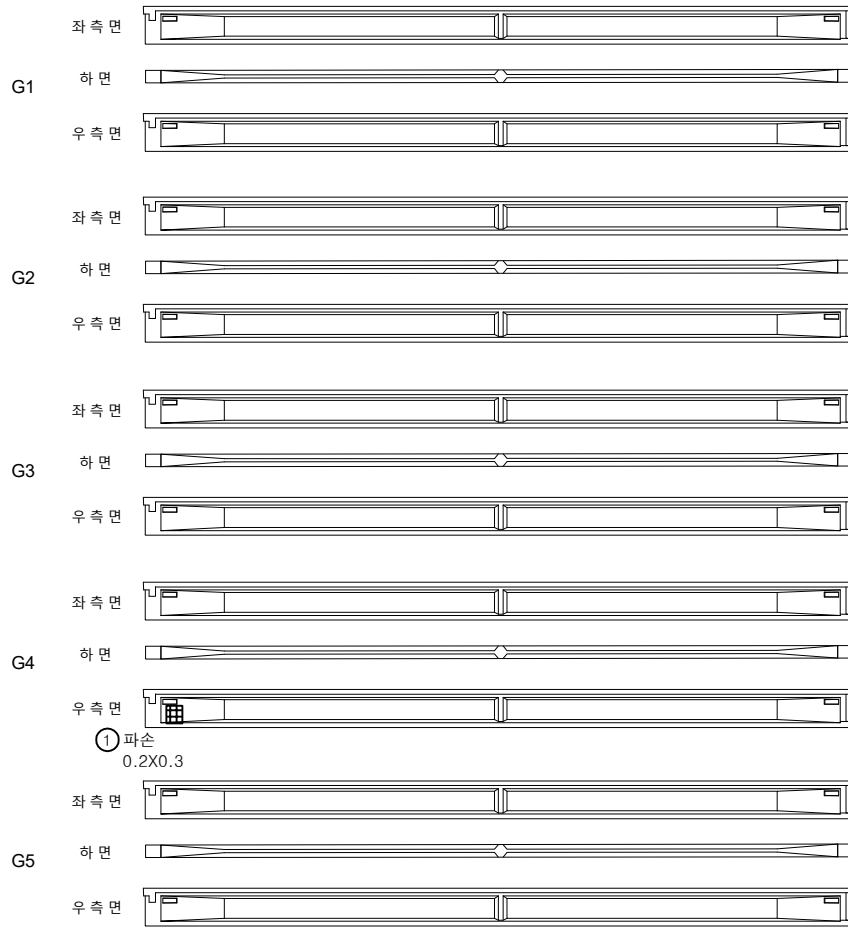
ID : 월가교(상주방향) 거더 S1 (G1~G5)

| 번호 | 구분 | 부재 | 손상내용 | 손상현황 | | | | | 비고 |
|---|---|---|---|---|---|---|---|---|---|
| 1 | 21하 | 거더 | 파손 | | 0.2 | 0.3 | 0.06 | m <sup>2</sup> | 1 |

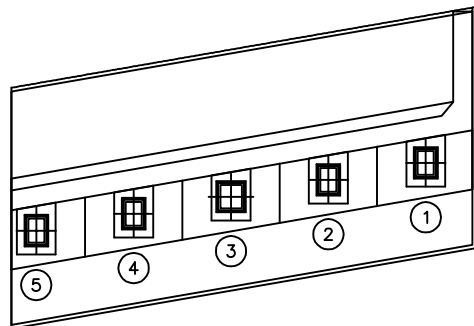
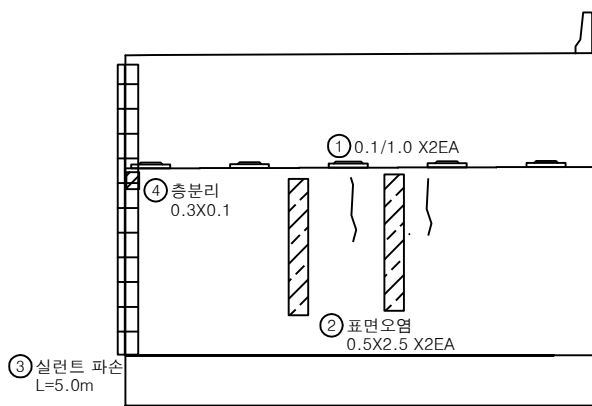
| 번호 | 구분 | 부재 | 손상내용 | 손상현황 | | | | | | 비고 |
|---|---|---|---|---|---|---|---|---|---|---|
| 1 | 21하 | 교대 | 균열(0.3mm미만) | 0.1 | 1.0 | | 2.00 | m | 2 | |

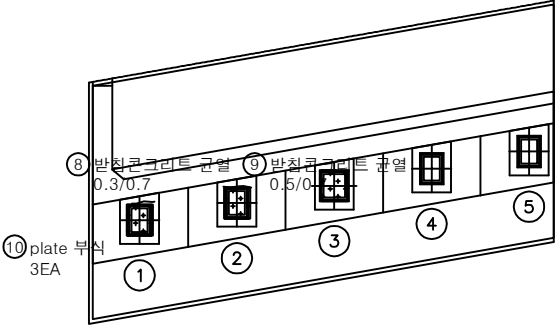
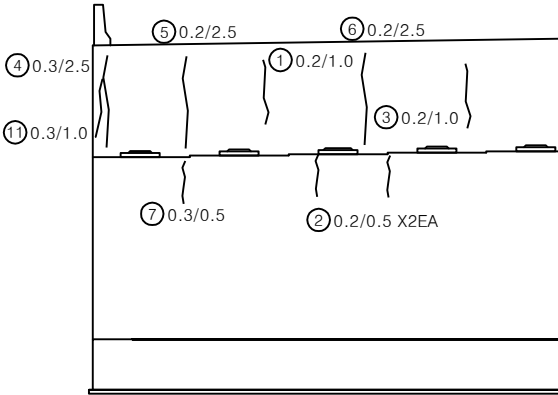
| 번호 | 구분 | 부재 | 손상내용 | 손상현황 | | | | | | 비 고 |
|---|---|---|---|---|---|---|---|---|---|---|
| 1 | 21하 | 교대 | 균열(0.3mm미만) | 0.2 | 1.0 | | 1.00 | m | 1 | |
| 2 | 21하 | 교대 | 균열(0.3mm미만) | 0.2 | 0.5 | | 1.00 | m | 2 | |
| 3 | 21하 | 교대 | 균열(0.3mm미만) | 0.2 | 1.0 | | 1.00 | m | 1 | |
| 4 | 23하 | 교대 | 균열(0.3mm이상) | 0.3 | 2.5 | | 2.50 | m | 1 | |
| 5 | 23하 | 교대 | 균열(0.3mm미만) | 0.2 | 2.5 | | 2.50 | m | 1 | |
| 6 | 23하 | 교대 | 균열(0.3mm미만) | 0.2 | 2.5 | | 2.50 | m | 1 | |
| 7 | 23하 | 교대 | 균열(0.3mm이상) | 0.3 | 0.5 | | 0.50 | m | 1 | |
| 8 | 25하 | 교량받침 | 발침콘크리트 균열 | 0.3 | 0.7 | | 0.70 | m | 1 | |
| 9 | 25하 | 교량받침 | 발침콘크리트 균열 | 0.5 | 0.7 | | 0.70 | m | 1 | |
| 10 | 25하 | 교량받침 | plate 부식 | | | | 3.00 | EA | 3 | |
| 11 | 25하 | 교대 | 균열(0.3mm이상) | 0.3 | 1.0 | | 1.00 | m | 1 | |

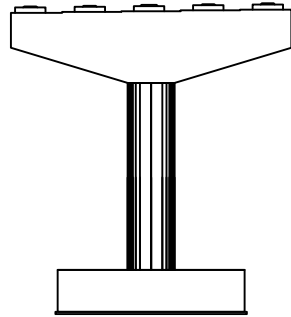
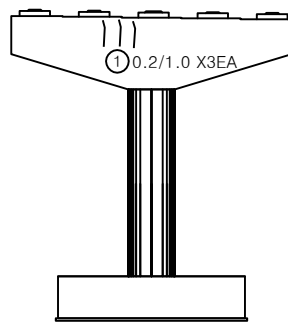
| 번호 | 구분 | 부재 | 손상내용 | 손상현황 | | | | | | 비 고 |
|---|---|---|---|---|---|---|---|---|---|---|
| 1 | 21하 | 교각 | 균열(0.3mm미만) | 0.2 | 1.0 | | 3.00 | m | 3 | |

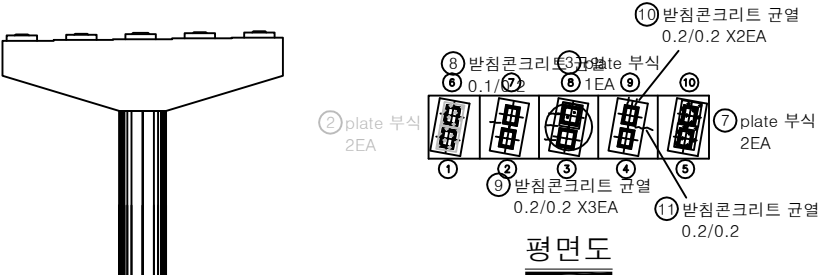
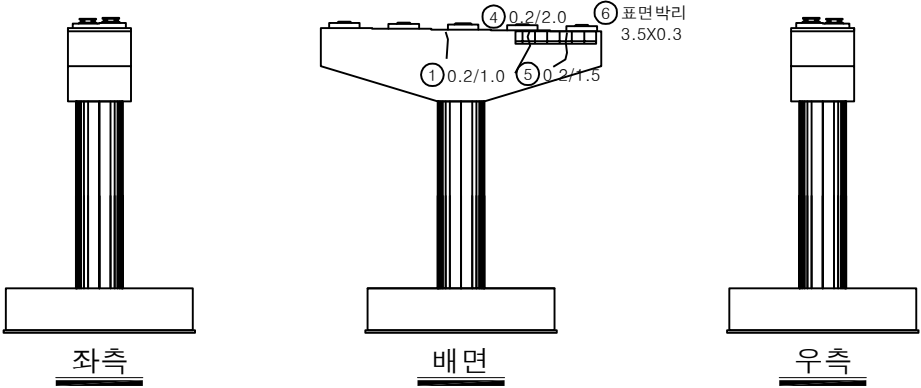
| 번호 | 구분 | 부재 | 손상내용 | 손상현황 | | | | | | 비 고 |
|---|---|---|---|---|---|---|---|---|---|---|
| 1 | 21하 | 교각 | 균열(0.3mm미만) | 0.2 | 1.0 | | 1.00 | m | 1 | |
| 2 | 23하 | 교량받침 | plate 부식 | | | | 2.00 | EA | 2 | 25하 보강 |
| 3 | 23하 | 교량받침 | plate 부식 | | | | 1.00 | EA | 1 | |
| 4 | 23하 | 교각 | 균열(0.3mm미만) | 0.2 | 2.0 | | 2.00 | m | 1 | 손상증가 |
| 5 | 23하 | 교각 | 균열(0.3mm미만) | 0.2 | 1.5 | | 1.50 | m | 1 | |
| 7 | 25하 | 교량받침 | plate 부식 | | | | 2.00 | EA | 2 | |
| 8 | 25하 | 교량받침 | 받침콘크리트 균열 | 0.1 | 0.2 | | 0.20 | m | 1 | |
| 9 | 25하 | 교량받침 | 받침콘크리트 균열 | 0.2 | 0.2 | | 0.60 | m | 3 | |
| 10 | 25하 | 교량받침 | 받침콘크리트 균열 | 0.2 | 0.2 | | 0.40 | m | 2 | |
| 11 | 25하 | 교량받침 | 받침콘크리트 균열 | 0.2 | 0.2 | | 0.20 | m | 1 | |

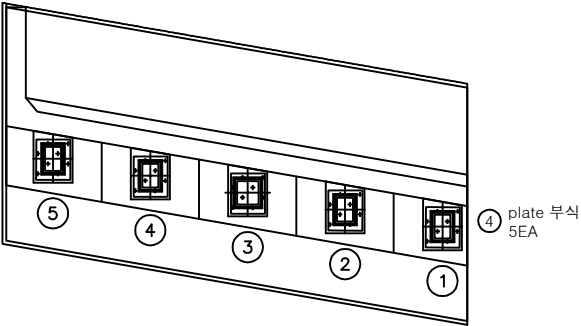
| 번호 | 구분 | 부재 | 손상내용 | 손상현황 | | | | | | 비 고 |
|---|---|---|---|---|---|---|---|---|---|---|
| 1 | 19하 | 교대 | 균열(0.3mm미만) | 0.2 | 1.0 | | 1.00 | m | 1 | |
| 2 | 19하 | 교대 | 균열(0.3mm미만) | 0.2 | 3.0 | | 3.00 | m | 1 | |
| 3 | 21하 | 교대 | 균열(0.3mm미만) | 0.2 | 2.0 | | 2.00 | m | 1 | |
| 4 | 23하 | 교량받침 | plate 부식 | | | | 5.00 | EA | 5 | |
| 5 | 23하 | 교대 | 철근부식 | | 0.1 | 0.5 | 0.05 | m <sup>2</sup> | 1 | |
| 6 | 25하 | 교대 | 균열(0.3mm미만) | 0.2 | 1.0 | | 1.00 | m | 1 | |

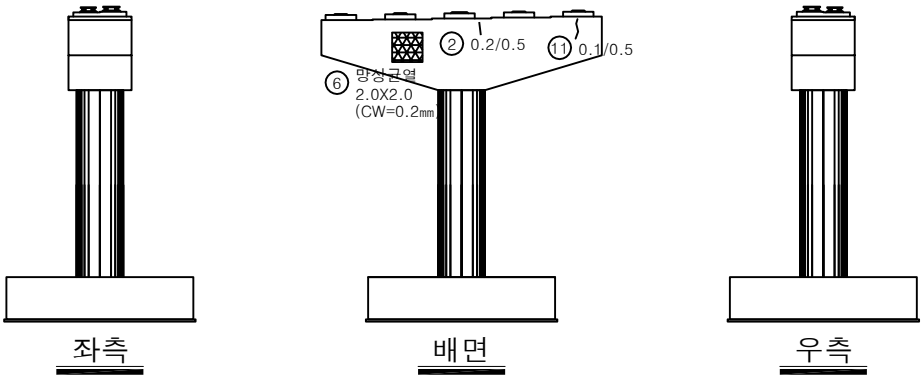
| 번호 | 구분 | 부재 | 손상내용 | 손상현황 | | | | | 비 고 |
|---|---|---|---|---|---|---|---|---|---|
| 1 | 19하 | 교량받침 | plate 부식 | | | | 1.00 | EA | 1 |
| 2 | 21하 | 교량받침 | 균열(0.3mm미만) | 0.2 | 0.5 | | 0.50 | m | 1 |
| 3 | 21하 | 교량받침 | 받침콘크리트 균열 | 0.2 | 0.5 | | 0.50 | m | 1 |
| 4 | 23하 | 교량받침 | plate 부식 | | | | 1.00 | EA | 1 |
| 5 | 23하 | 교량받침 | plate 부식 | | | | 1.00 | EA | 1 |
| 6 | 23하 | 교각 | 망상균열 | 0.2 | 2.0 | 2.0 | 4.00 | m <sup>2</sup> | 1 |
| 7 | 25하 | 교량받침 | plate 부식 | | | | 2.00 | EA | 2 |
| 8 | 25하 | 교량받침 | 받침콘크리트 균열 | 0.2 | 0.2 | | 0.40 | m | 2 |
| 9 | 25하 | 교량받침 | 받침콘크리트 균열 | 0.2 | 0.2 | | 0.60 | m | 3 |
| 10 | 25하 | 교량받침 | 받침콘크리트 균열 | 0.2 | 0.2 | | 0.20 | m | 1 |
| 11 | 25하 | 교각 | 균열(0.3mm미만) | 0.1 | 0.5 | | 0.50 | m | 1 |
