상주영천고속도로 2024~2025년 시설물 안전점검 용역  
(2025년 하반기 정밀안전점검)

# 외 관 조 사 망 도

도개교

2025.12

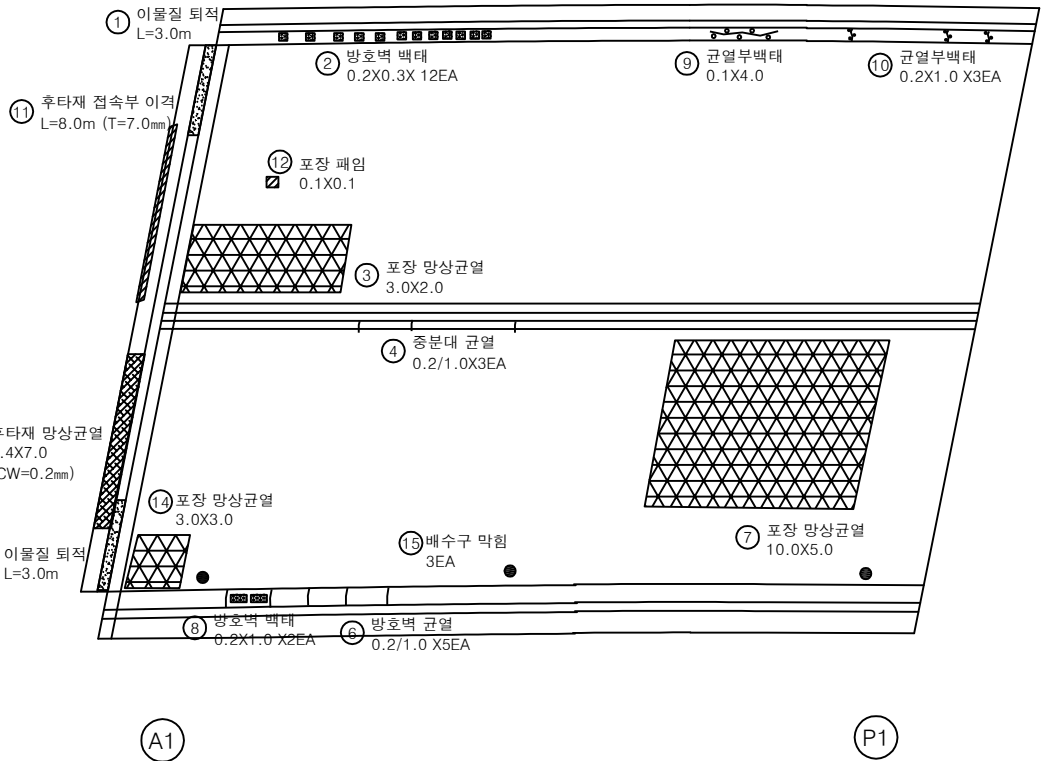
| 도면번호 | 01 |

| 번호 | 구분 | 부재 | 손상내용 | 손상현황 | | | | | 비고 |
|---|---|---|---|---|---|---|---|---|---|
| 1 | 19하 | 신축이음 | 이물질 퇴적 | | 3.0 | | 3.00 | m | 1 |
| 2 | 19하 | 방호벽 | 방호벽 백태 | 0.2 | 0.3 | 0.72 | m <sup>2</sup> | | 12 |
| 3 | 19하 | 교면포장 | 포장 망상균열 | 3.0 | 2.0 | 6.00 | m <sup>2</sup> | | 1 |
| 4 | 19하 | 중분대 | 중분대 균열 | 0.2 | 1.0 | 3.00 | m | | 3 |
| 5 | 19하 | 신축이음 | 이물질 퇴적 | 3.0 | | 3.00 | m | | 1 |
| 6 | 19하 | 방호벽 | 방호벽 균열 | 0.2 | 1.0 | 5.00 | m | | 5 |
| 7 | 19하 | 교면포장 | 포장 망상균열 | 10.0 | 5.0 | 50.00 | m <sup>2</sup> | | 1 |
| 8 | 21하 | 방호벽 | 방호벽 백태 | 0.2 | 1.0 | 0.40 | m <sup>2</sup> | | 2 |
| 9 | 23하 | 방호벽 | 균열부백태 | 0.1 | 4.0 | 0.40 | m <sup>2</sup> | | 1 |
| 10 | 23하 | 방호벽 | 균열부백태 | 0.2 | 1.0 | 0.60 | m <sup>2</sup> | | 3 |
| 11 | 25하 | 교면포장 | 후타재 접속부 이격 | 8.0 | | 8.00 | m | | 1 T=7.0mm |
| 12 | 25하 | 교면포장 | 포장 패임 | 0.1 | 0.1 | 0.01 | m <sup>2</sup> | | 1 |
| 13 | 25하 | 신축이음 | 후타재 망상균열 | 0.2 | 0.4 | 7.0 | 2.80 | m <sup>2</sup> | 1 |
| 14 | 25하 | 교면포장 | 포장 망상균열 | 3.0 | 3.0 | 9.00 | m <sup>2</sup> | | 1 |
| 15 | 25하 | 배수시설 | 배수구 막힘 | | | | 3.00 | EA | 3 |

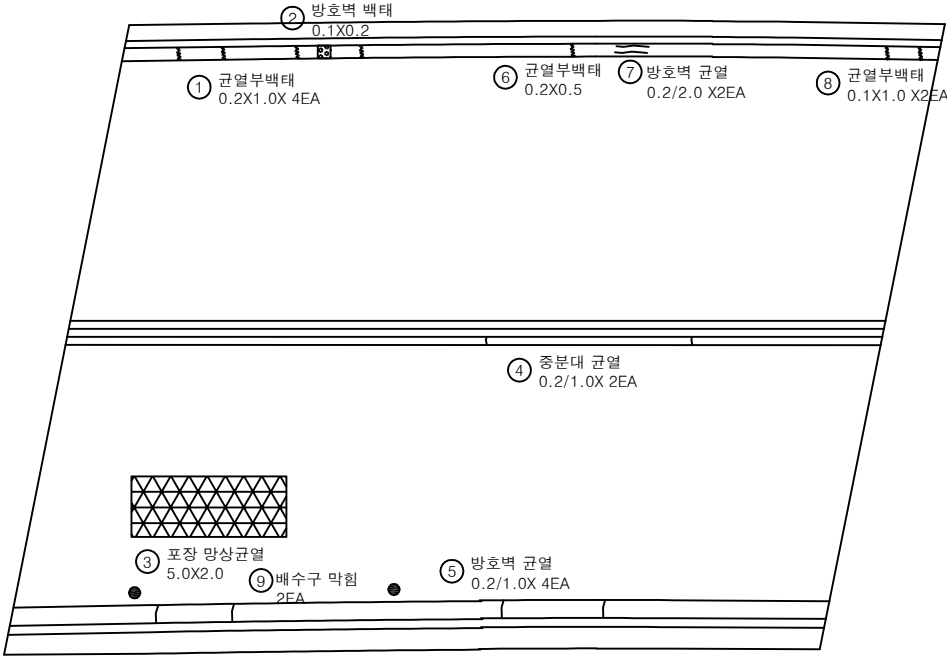
도면번호 02

| 번호 | 구분 | 부재 | 손상내용 | 손상현황 | | | | | 비고 |
|---|---|---|---|---|---|---|---|---|---|
| 1 | 19하 | 방호벽 | 균열부백태 | | 0.2 | 1.0 | 0.80 | m <sup>2</sup> | 4 |
| 2 | 19하 | 방호벽 | 방호벽 백태 | | 0.1 | 0.2 | 0.02 | m <sup>2</sup> | 1 |
| 3 | 19하 | 교면포장 | 포장 망상균열 | | 5.0 | 2.0 | 10.00 | m <sup>2</sup> | 1 |
| 4 | 19하 | 중분대 | 중분대 균열 | 0.2 | 1.0 | | 2.00 | m | 2 |
| 5 | 19하 | 방호벽 | 방호벽 균열 | 0.2 | 1.0 | | 4.00 | m | 4 |
| 6 | 25하 | 방호벽 | 균열부백태 | | 0.2 | 0.5 | 0.10 | m <sup>2</sup> | 1 |
| 7 | 25하 | 방호벽 | 방호벽 균열 | 0.2 | 2.0 | | 4.00 | m | 2 |
| 8 | 25하 | 방호벽 | 균열부백태 | | 0.1 | 1.0 | 0.20 | m <sup>2</sup> | 2 |
| 9 | 25하 | 배수시설 | 배수구 막힘 | | | | 2.00 | EA | 2 |

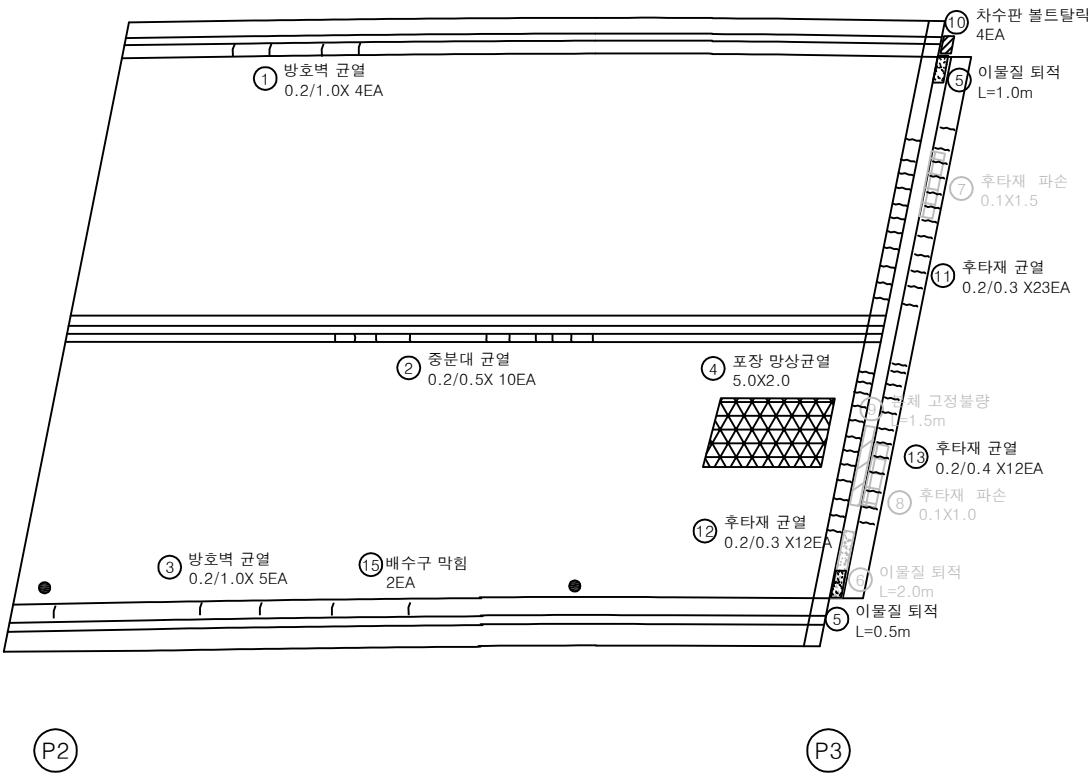
| 번호 | 구분 | 부재 | 손상내용 | 손상현황 | | | | | 비고 |
|---|---|---|---|---|---|---|---|---|---|
| 1 | 19하 | 방호벽 | 방호벽 균열 | 0.2 | 1.0 | | 4.00 | m | 4 |
| 2 | 19하 | 중분대 | 중분대 재균열 | 0.2 | 0.5 | | 5.00 | m | 10 |
| 3 | 19하 | 방호벽 | 방호벽 균열 | 0.2 | 1.0 | | 5.00 | m | 5 |
| 4 | 19하 | 교면포장 | 포장 망상균열 | 5.0 | 2.0 | | 10.00 | m <sup>2</sup> | 1 |
| 5 | 19하 | 신축이음 | 이물질 퇴적 | | 1.0 | | 1.00 | m | 1 손상감소 |
| 6 | 19하 | 신축이음 | 이물질 퇴적 | | 2.0 | | 2.00 | m | 1 25상 보수 |
| 7 | 23하 | 신축이음 | 후타재 파손 | 0.1 | 1.5 | | 0.15 | m <sup>2</sup> | 1 25상 보수 |
| 8 | 23하 | 신축이음 | 후타재 파손 | 0.1 | 1.0 | | 0.10 | m <sup>2</sup> | 1 25상 보수 |
| 9 | 24하 | 신축이음 | 본체 고정볼량 | 1.5 | | | 1.50 | m | 1 25상 보수 |
| 10 | 25하 | 신축이음 | 차수판 볼트달락 | | | | 4.00 | EA | 4 |
| 11 | 25하 | 신축이음 | 후타재 균열 | 0.2 | 0.3 | | 6.90 | m | 23 |
| 12 | 25하 | 신축이음 | 후타재 균열 | 0.2 | 0.3 | | 3.60 | m | 12 |
| 13 | 25하 | 신축이음 | 후타재 균열 | 0.2 | 0.4 | | 4.80 | m | 12 |
| 14 | 25하 | 신축이음 | 이물질 퇴적 | | 0.5 | | 0.50 | m | 1 |
| 15 | 25하 | 배수시설 | 배수구 막힘 | | | | 2.00 | EA | 2 |

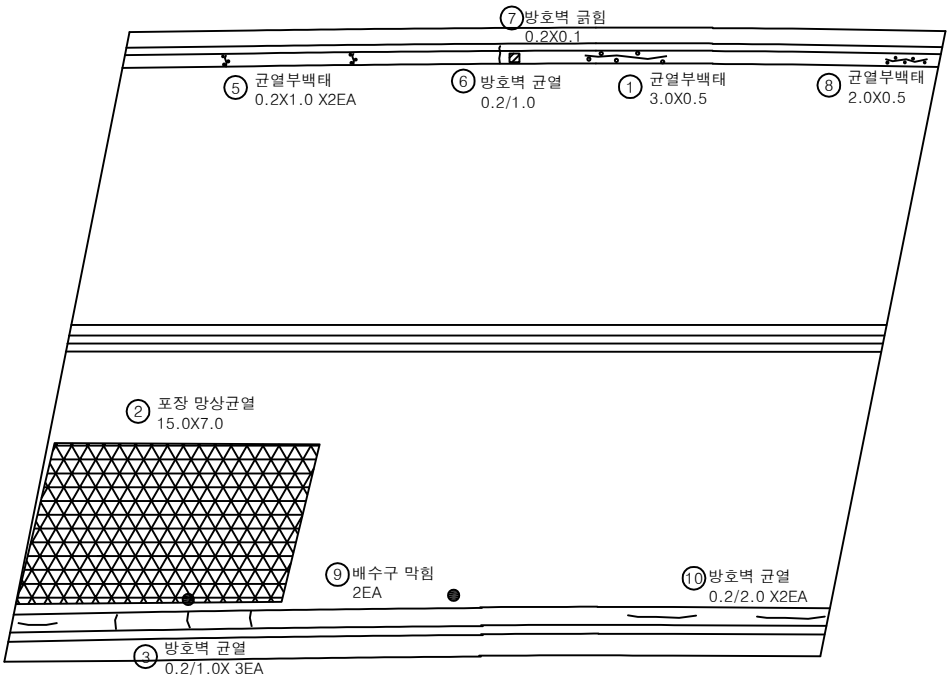
| 번호 | 구분 | 부재 | 손상내용 | 손상현황 | | | | | | 비고 |
|---|---|---|---|---|---|---|---|---|---|---|
| 1 | 19하 | 방호벽 | 균열부백태 | | 3.0 | 0.5 | 1.50 | m <sup>2</sup> | 1 | 손상변경 |
| 2 | 19하 | 교면포장 | 포장 망상균열 | | 15.0 | 7.0 | 105.00 | m <sup>2</sup> | 1 | 손상증가 |
| 3 | 19하 | 방호벽 | 방호벽 균열 | 0.2 | 1.0 | | 3.00 | m | 3 | |
| 4 | 19하 | 방호벽 | 방호벽 균열 | 0.2 | 3.0 | | 3.00 | m | 1 | |
| 5 | 23하 | 방호벽 | 균열부백태 | | 0.2 | 1.0 | 0.40 | m <sup>2</sup> | 2 | |
| 6 | 25하 | 방호벽 | 방호벽 균열 | 0.2 | 1.0 | | 1.00 | m | 1 | |
| 7 | 25하 | 방호벽 | 방호벽 균열 | 0.2 | 0.1 | | 0.02 | m <sup>2</sup> | 1 | |
| 8 | 25하 | 방호벽 | 균열부백태 | | 2.0 | 0.5 | 1.00 | m <sup>2</sup> | 1 | |
| 10 | 25하 | 방호벽 | 방호벽 균열 | 0.2 | 2.0 | | 4.00 | m | 2 | |

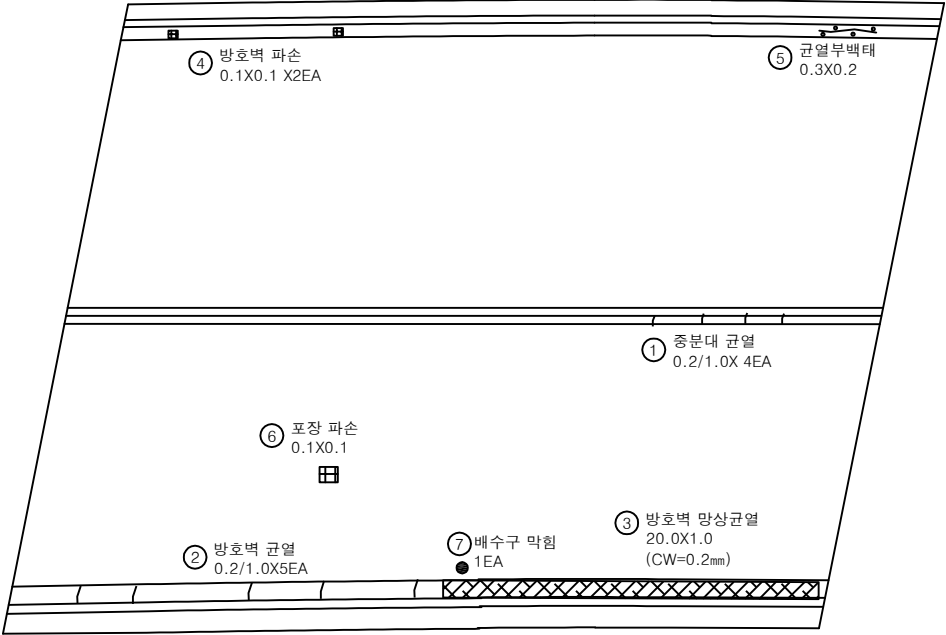
| 번호 | 구분 | 부재 | 손상내용 | 손상현황 | | | | | | 비고 |
|---|---|---|---|---|---|---|---|---|---|---|
| 1 | 19하 | 중분대 | 중분대 균열 | 0.2 | 1.0 | | 4.00 | m | 4 | |
| 2 | 19하 | 방호벽 | 방호벽 균열 | 0.2 | 1.0 | | 5.00 | m | 5 | |
| 3 | 23하 | 방호벽 | 방호벽 망상균열 | 0.2 | 20.0 | 1.0 | 20.00 | m <sup>2</sup> | 1 | |
| 5 | 25하 | 방호벽 | 균열부백태 | | 0.3 | 0.2 | 0.06 | m <sup>2</sup> | 1 | |

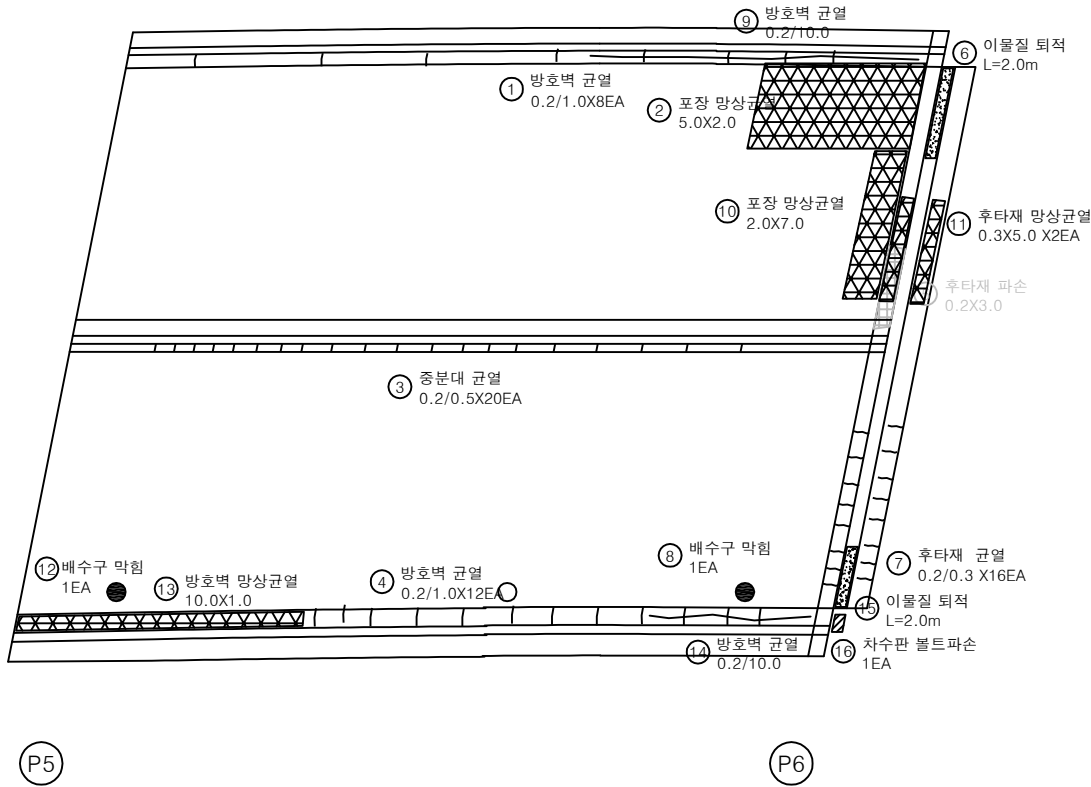
| 번호 | 구분 | 부재 | 손상내용 | 손상현황 | | | | | | 비고 |
|---|---|---|---|---|---|---|---|---|---|---|
| 1 | 19하 | 방호벽 | 방호벽 균열 | 0.2 | 1.0 | | 8.00 | m | 8 | |
| 2 | 19하 | 교면포장 | 포장 망상균열 | | 5.0 | 2.0 | 10.00 | m <sup>2</sup> | 1 | |
| 3 | 19하 | 중분대 | 중분대 균열 | 0.2 | 0.5 | | 10.00 | m | 20 | |
| 4 | 19하 | 방호벽 | 방호벽 균열 | 0.2 | 1.0 | | 12.00 | m | 12 | 손상감소 |
| 7 | 23하 | 신축이음 | 후타재 균열 | 0.2 | 0.3 | | 4.80 | m | 16 | |
| 9 | 25하 | 방호벽 | 방호벽 균열 | 0.2 | 10.0 | | 10.00 | m | 1 | |
| 10 | 25하 | 교면포장 | 포장 망상균열 | | 2.0 | 7.0 | 14.00 | m <sup>2</sup> | 1 | |
| 11 | 25하 | 신축이음 | 후타재 망상균열 | 0.2 | 0.3 | 5.0 | 3.00 | m <sup>2</sup> | 2 | |
| 13 | 25하 | 방호벽 | 방호벽 망상균열 | 0.2 | 10.0 | 1.0 | 10.00 | m <sup>2</sup> | 1 | |
| 14 | 25하 | 방호벽 | 방호벽 균열 | 0.2 | 10.0 | | 10.00 | m | 1 | |

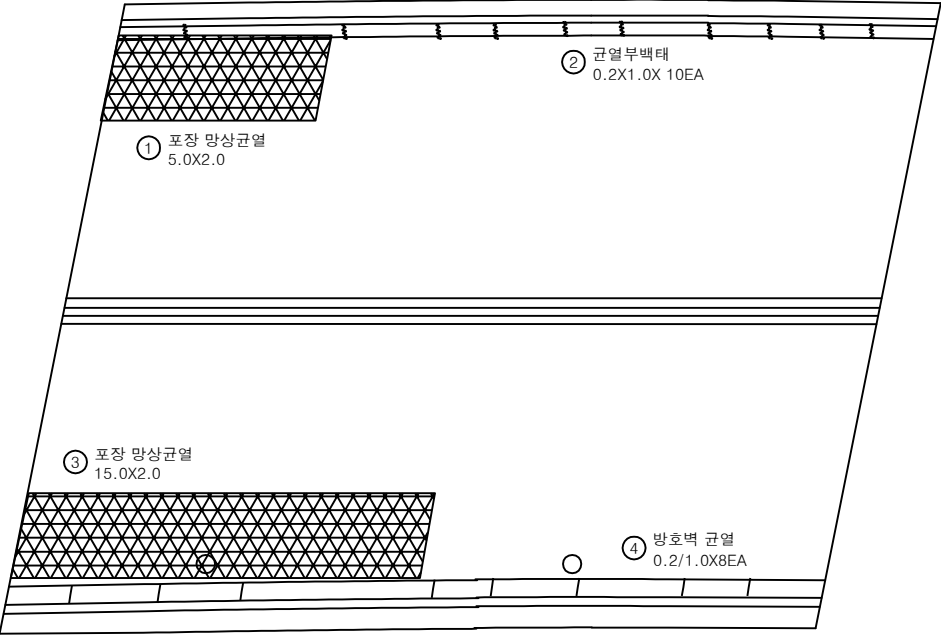
| 번호 | 구분 | 부재 | 손상내용 | 손상현황 | | | | | | 비 고 |
|---|---|---|---|---|---|---|---|---|---|---|
| 1 | 19하 | 교면포장 | 포장 망상균열 | | 5.0 | 2.0 | 10.00 | m <sup>2</sup> | 1 | |
| 2 | 19하 | 방호벽 | 균열부백태 | | 0.2 | 1.0 | 2.00 | m <sup>2</sup> | 10 | |
| 3 | 19하 | 교면포장 | 포장 망상균열 | | 15.0 | 2.0 | 30.00 | m <sup>2</sup> | 1 | |
| 4 | 19하 | 방호벽 | 방호벽 균열 | 0.2 | 1.0 | | 8.00 | m | 8 | |

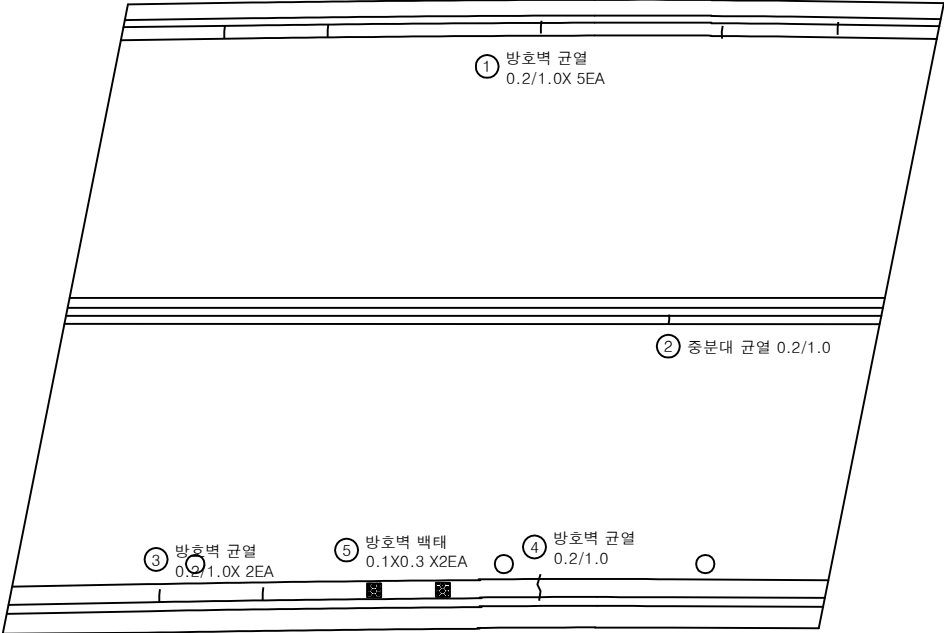
| 도 면 번 호 | 08 |

| 번호 | 구분 | 부재 | 손상내용 | 손상현황 | | | | | | 비 고 |
|---|---|---|---|---|---|---|---|---|---|---|
| 1 | 19하 | 방호벽 | 방호벽 균열 | 0.2 | 1.0 | | 5.00 | m | 5 | |
| 2 | 19하 | 중분대 | 중분대 균열 | 0.2 | 1.0 | | 1.00 | m | 1 | |
| 3 | 19하 | 방호벽 | 방호벽 균열 | 0.2 | 1.0 | | 2.00 | m | 2 | |
| 4 | 21하 | 방호벽 | 방호벽 균열 | 0.2 | 1.0 | | 1.00 | m | 1 | |

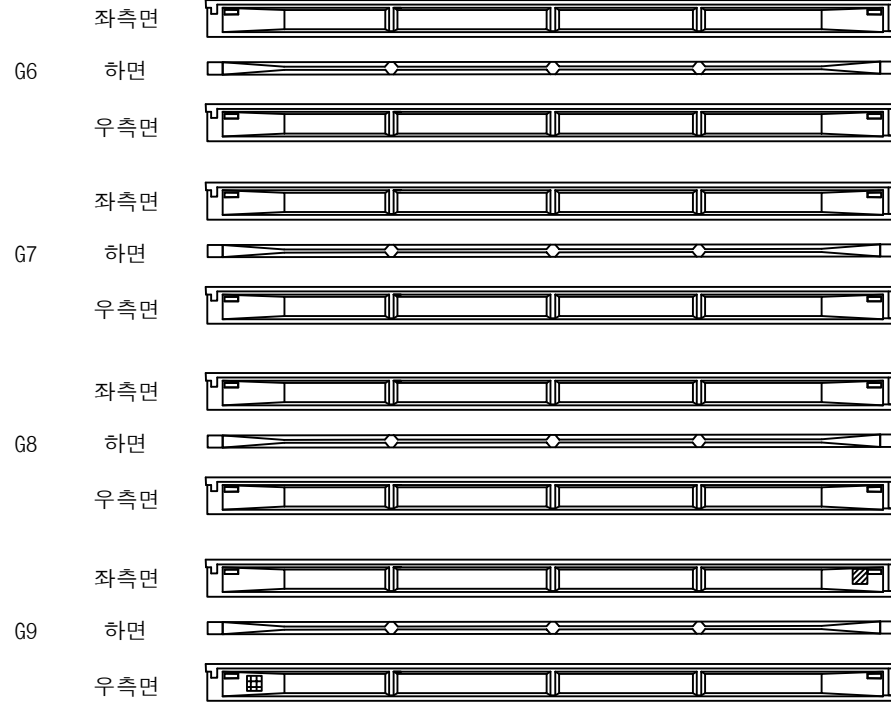
① 인양홀 파손  
0.2X0.2② 인양홀 파손  
0.2X0.2

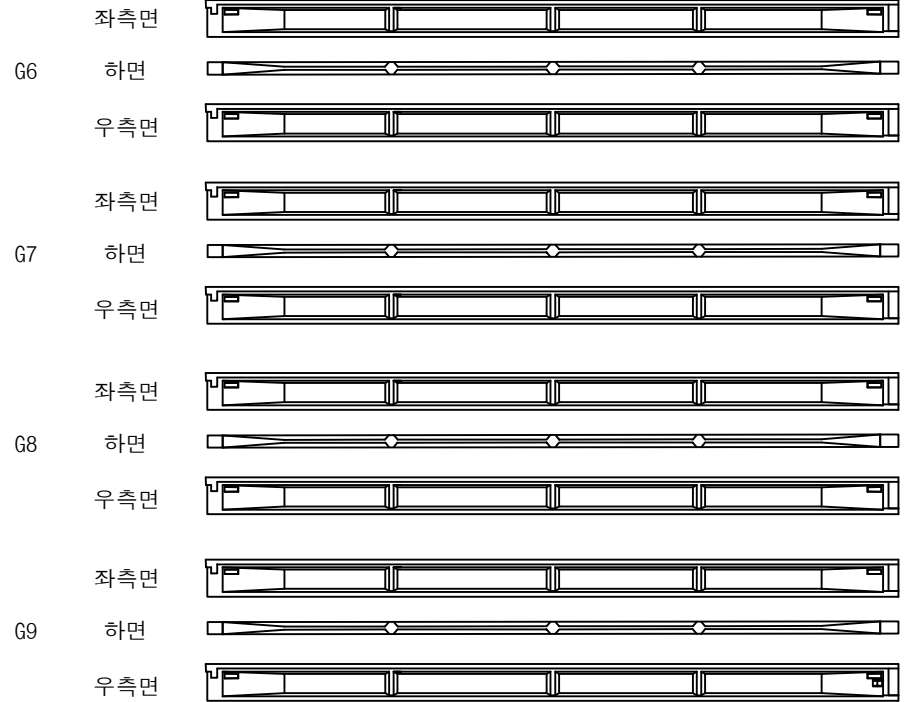
① 박락  
0.3X0.2
