상주영천고속도로 2024~2025년 시설물 안전점검 용역  
(2025년 하반기 정밀안전점검)

# 외 관 조 사 망 도

오로교

2025.12

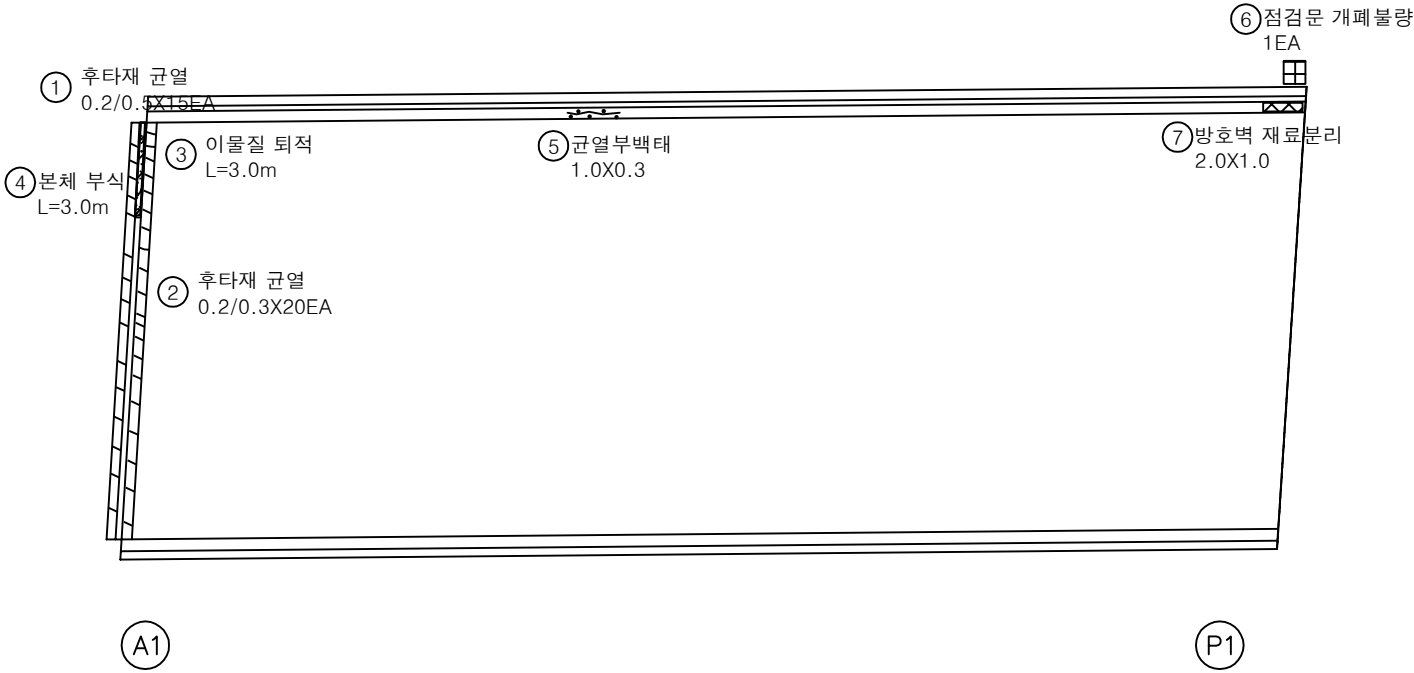
| 번호 | 구분 | 부재 | 손상내용 | 손상현황 | | | | | | 비고 |
|---|---|---|---|---|---|---|---|---|---|---|
| 1 | 19하 | 신축이음 | 후타재 균열 | 0.2 | 0.5 | | 7.50 | m | 15 | |
| 2 | 19하 | 신축이음 | 후타재 균열 | 0.2 | 0.3 | | 6.00 | m | 20 | |
| 3 | 23하 | 신축이음 | 이물질 퇴적 | | 3.0 | | 3.00 | m | 1 | |
| 4 | 25하 | 신축이음 | 본체 부식 | | 3.0 | | 3.00 | m | 1 | |
| 5 | 25하 | 방호벽 | 균열부백태 | | 1.0 | 0.3 | 0.30 | m <sup>2</sup> | 1 | |
| 6 | 25하 | 점검시설 | 점검문 개폐불량 | | | | 1.00 | EA | 1 | |
| 7 | 25하 | 방호벽 | 방호벽 재료분리 | | 2.0 | 1.0 | 2.00 | m <sup>2</sup> | 1 | |

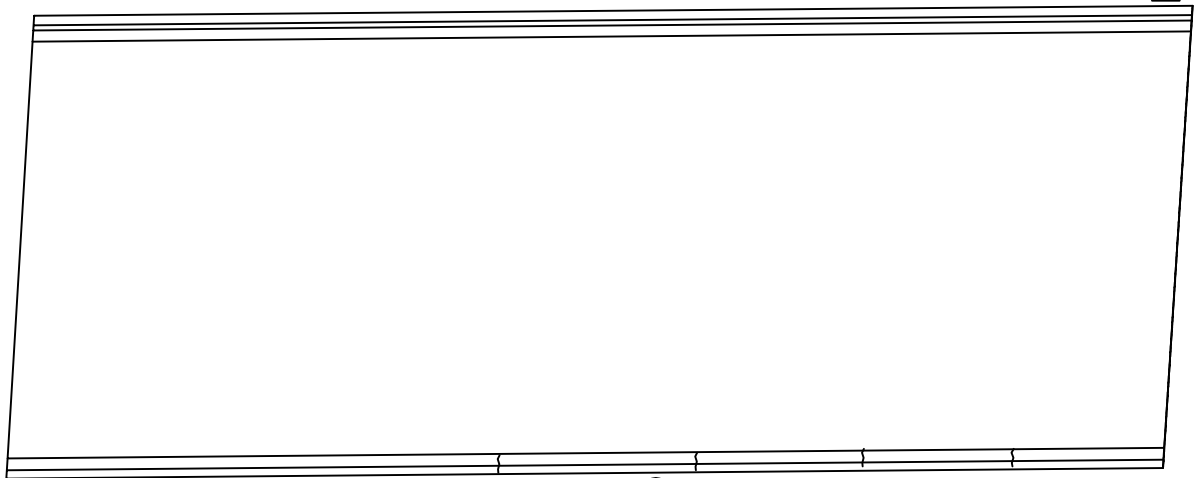
P5

① 점검문 개폐불량  
1EA

② 중분대 균열  
0.2/1.5 X4EA

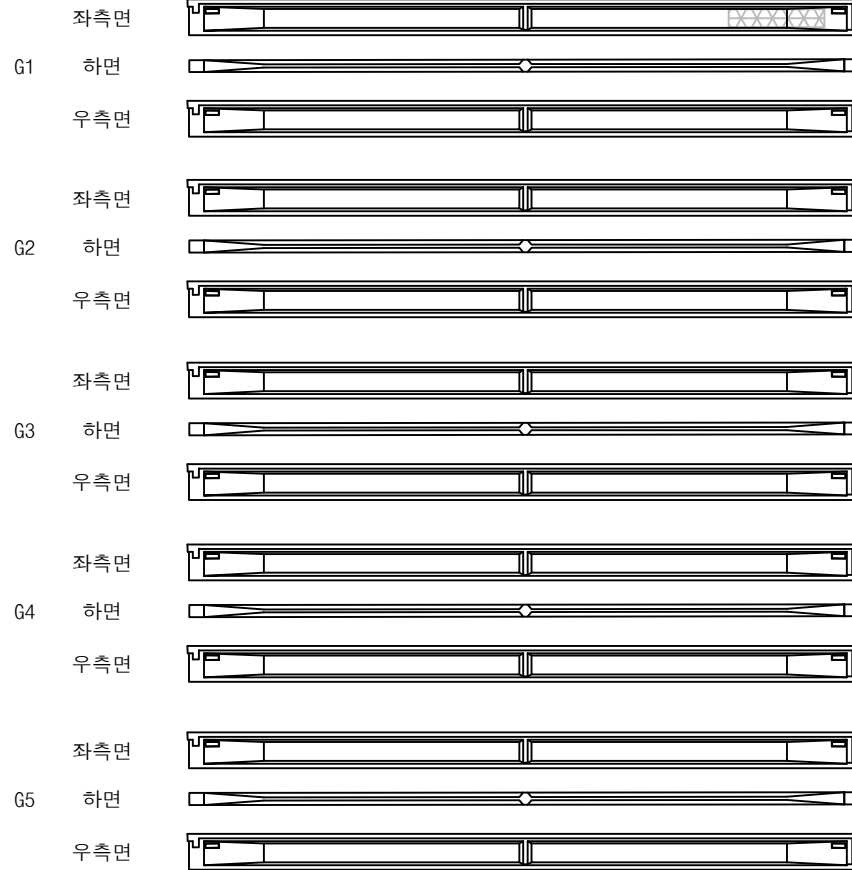
① 망상균열  
1.5X1.0  
(CW=0.2mm)

| 번호 | 구분 | 부재 | 손상내용 | 손상현황 | | | | | | 비고 |
|---|---|---|---|---|---|---|---|---|---|---|
| 1 | 20상 | 거더 | 망상균열 | 0.2 | 1.5 | 1.0 | 1.50 | m <sup>2</sup> | 1 | 21'와 보수 |

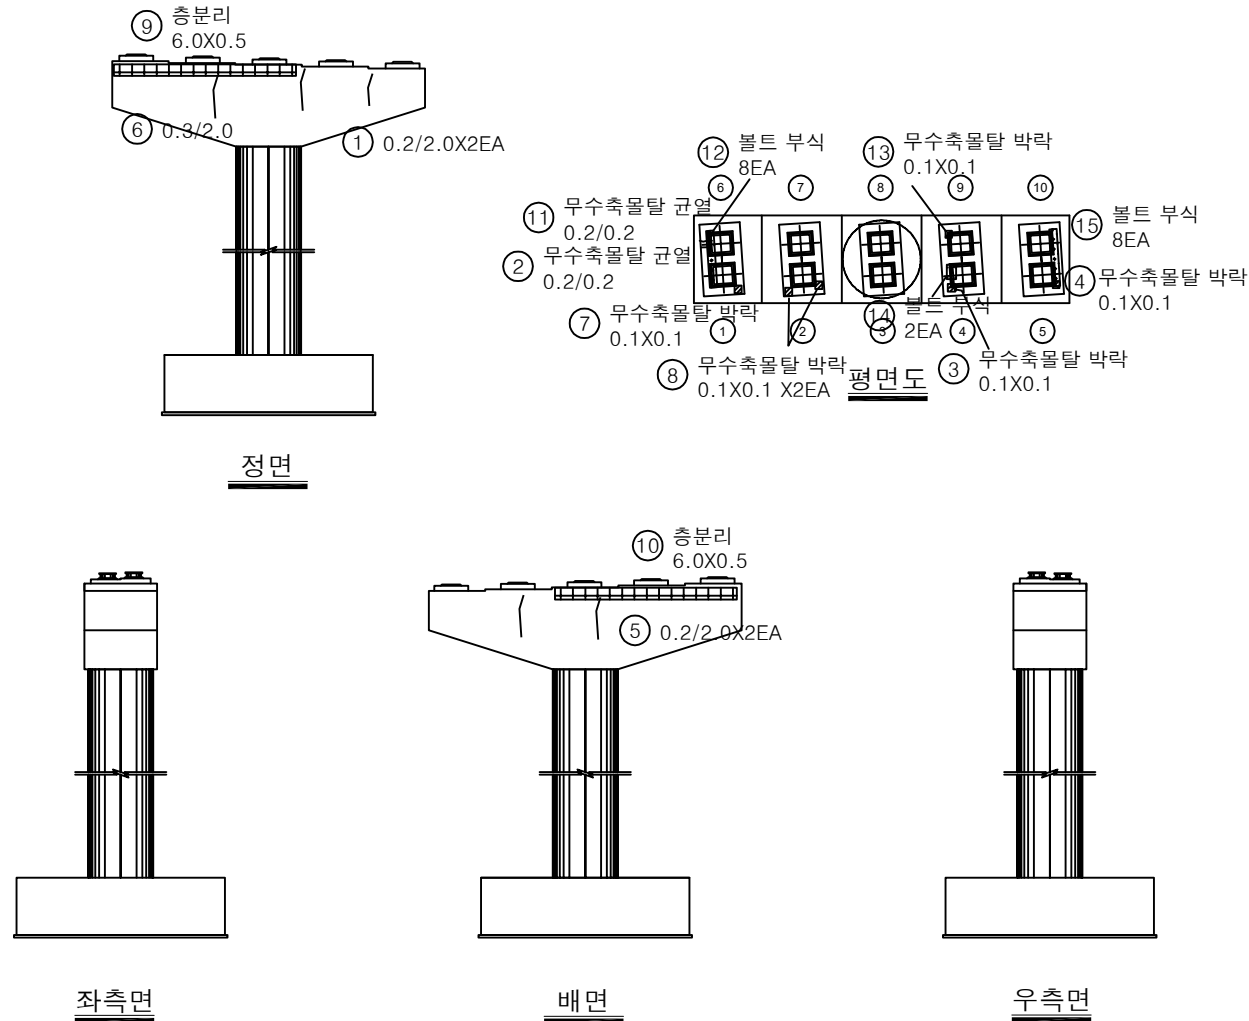
| 번호 | 구분 | 부재 | 손상내용 | 손상현황 | | | | | | 비고 |
|---|---|---|---|---|---|---|---|---|---|---|
| 1 | 19하 | 교각 | 균열(0.3mm미만) | 0.2 | 2.0 | | 4.00 | m | 2 | |
| 2 | 19하 | 교량받침 | 무수축물탈 균열 | 0.2 | 0.2 | | 0.20 | m | 1 | |
| 5 | 19하 | 교각 | 균열(0.3mm미만) | 0.2 | 2.0 | | 4.00 | m | 2 | |
| 6 | 19하 | 교각 | 균열(0.3mm미만) | 0.3 | 2.0 | | 2.00 | m | 1 | 폭증가 |
| 11 | 25하 | 교량받침 | 무수축물탈 균열 | 0.2 | 0.2 | | 0.20 | m | 1 | |
| 12 | 25하 | 교량받침 | 볼트 부식 | | | | 8.00 | EA | 8 | |
| 14 | 25하 | 교량받침 | 볼트 부식 | | | | 2.00 | EA | 2 | |
| 15 | 25하 | 교량받침 | 볼트 부식 | | | | 8.00 | EA | 8 | |

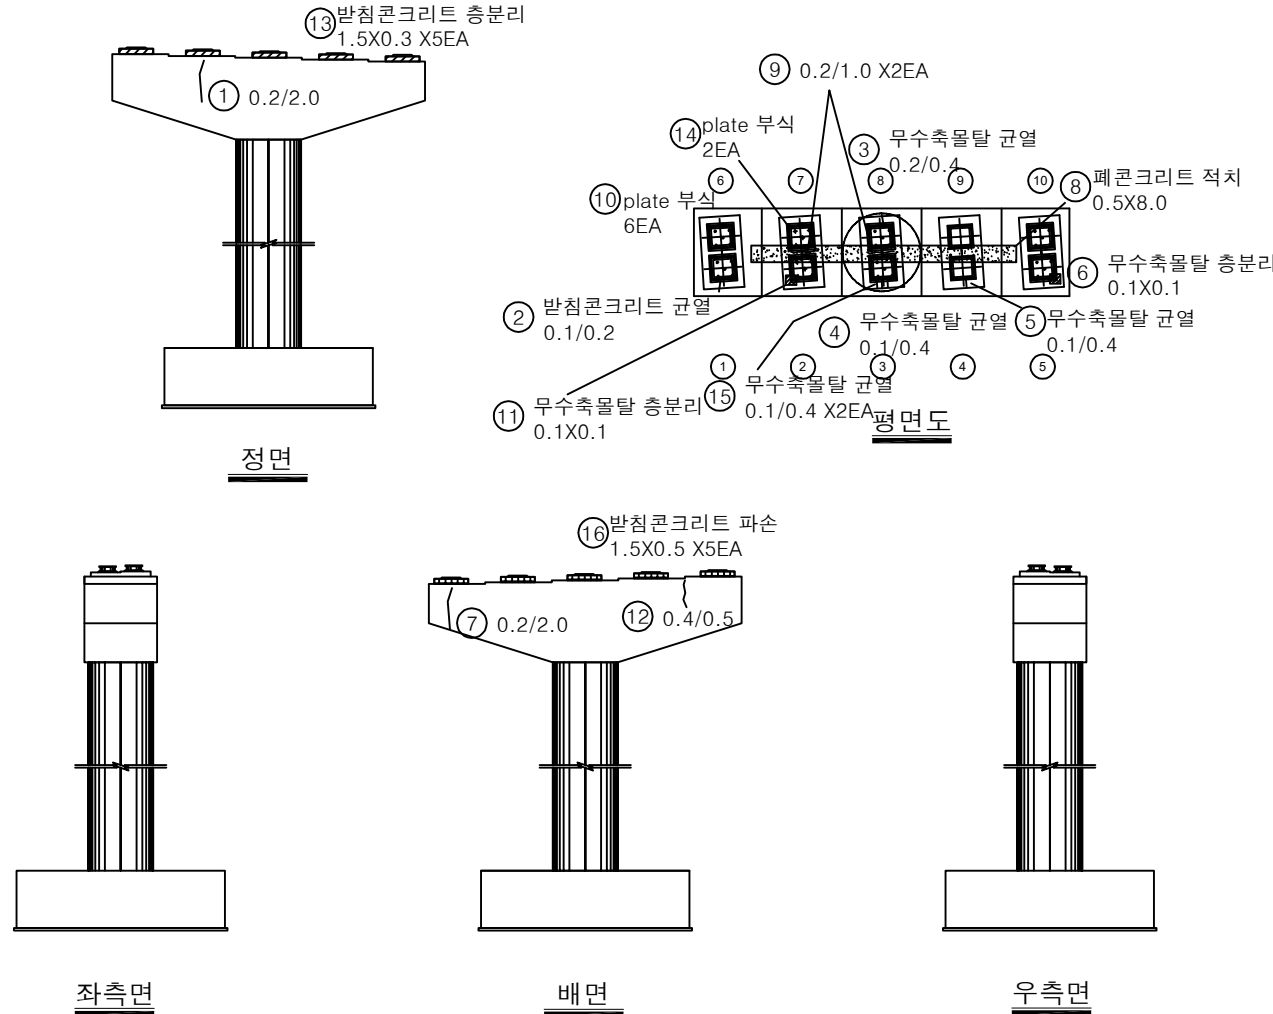
| 번호 | 구분 | 부재 | 손상내용 | 손상현황 | | | | | | 비고 |
|---|---|---|---|---|---|---|---|---|---|---|
| 1 | 19하 | 교각 | 균열(0.3mm미만) | 0.2 | 2.0 | | 2.00 | m | 1 | |
| 2 | 19하 | 교량받침 | 받침콘크리트 균열 | 0.1 | 0.2 | | 0.20 | m | 1 | |
| 3 | 19하 | 교량받침 | 무수축물탈 균열 | 0.2 | 0.4 | | 0.40 | m | 1 | |
| 4 | 19하 | 교량받침 | 무수축물탈 균열 | 0.1 | 0.4 | | 0.40 | m | 1 | |
| 5 | 19하 | 교량받침 | 무수축물탈 균열 | 0.1 | 0.4 | | 0.40 | m | 1 | |
| 7 | 19하 | 교각 | 균열(0.3mm미만) | 0.2 | 2.0 | | 2.00 | m | 1 | |
| 9 | 21하 | 교각 | 균열(0.3mm미만) | 0.2 | 1.0 | | 2.00 | m | 2 | |
| 10 | 23하 | 교량받침 | plate 부식 | | | | 6.00 | EA | 6 | |
| 12 | 25상 | 교각 | 균열(0.3mm이상) | 0.4 | 0.5 | | 0.50 | m | 1 | |
| 14 | 25하 | 교량받침 | plate 부식 | | | | 2.00 | EA | 2 | |
| 15 | 25하 | 교량받침 | 무수축물탈 균열 | 0.1 | 0.4 | | 0.80 | m | 2 | |

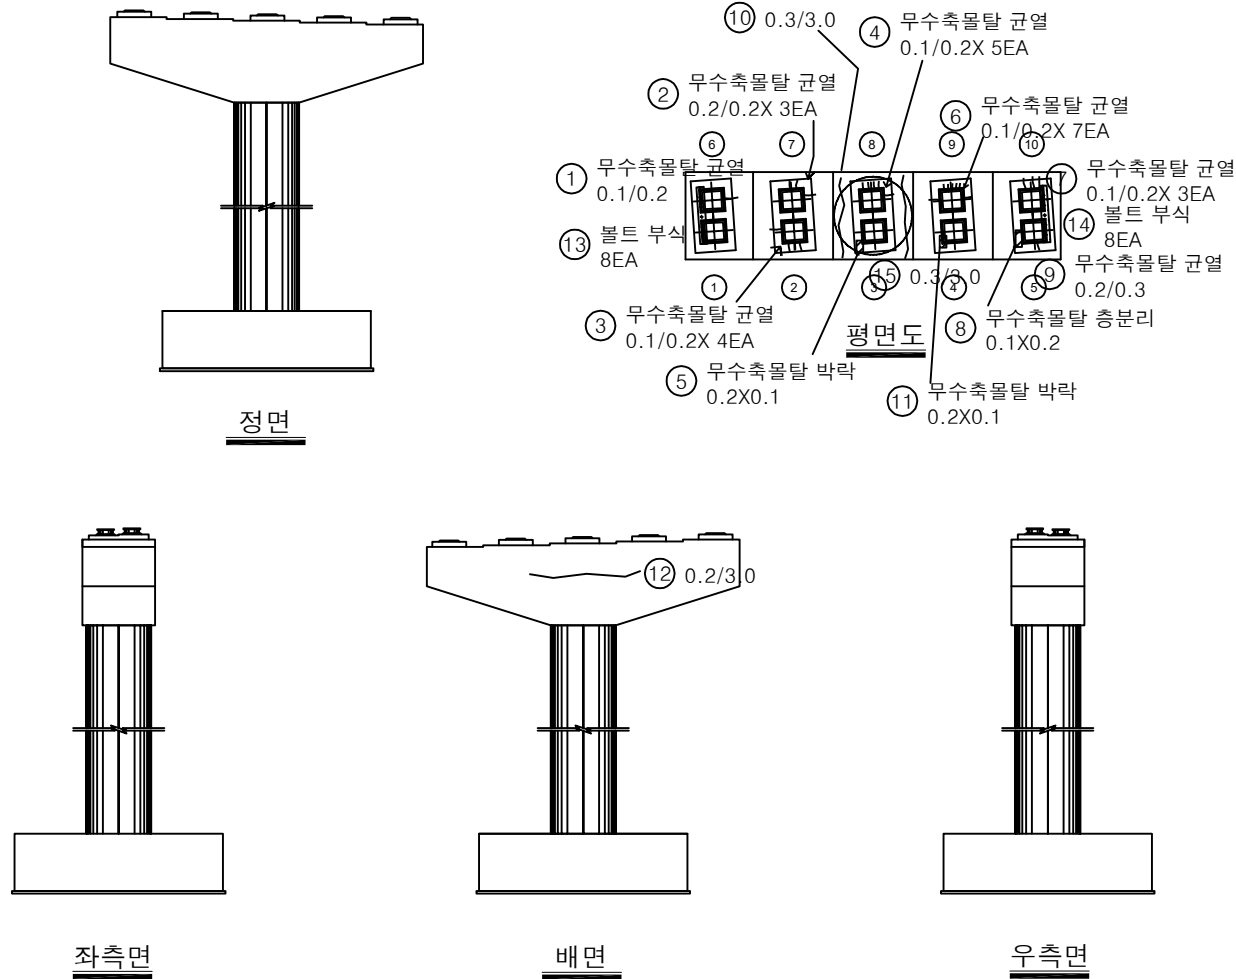
| 번호 | 구분 | 부재 | 손상내용 | 손상현황 | | | | | | 비 고 |
|---|---|---|---|---|---|---|---|---|---|---|
| 1 | 19하 | 교량받침 | 무수축물탈 균열 | 0.1 | 0.2 | | 0.20 | m | 1 | |
| 2 | 19하 | 교량받침 | 무수축물탈 균열 | 0.2 | 0.2 | | 0.60 | m | 3 | |
| 3 | 19하 | 교량받침 | 무수축물탈 균열 | 0.1 | 0.2 | | 0.80 | m | 4 | |
| 4 | 19하 | 교량받침 | 무수축물탈 균열 | 0.1 | 0.2 | | 1.00 | m | 5 | |
| 6 | 19하 | 교량받침 | 무수축물탈 균열 | 0.1 | 0.2 | | 1.40 | m | 7 | |
| 7 | 19하 | 교량받침 | 무수축물탈 균열 | 0.1 | 0.2 | | 0.60 | m | 3 | |
| 9 | 19하 | 교량받침 | 무수축물탈 균열 | 0.2 | 0.3 | | 0.30 | m | 1 | |
| 10 | 23하 | 교각 | 균열(0.3mm이상) | 0.3 | 3.0 | | 3.00 | m | 1 | |
| 12 | 23하 | 교각 | 균열(0.3mm미만) | 0.2 | 3.0 | | 3.00 | m | 1 | |
| 13 | 25하 | 교량받침 | 볼트 부식 | | | | 8.00 | EA | 8 | |
| 14 | 25하 | 교량받침 | 볼트 부식 | | | | 8.00 | EA | 8 | |
| 15 | 25하 | 교각 | 균열(0.3mm이상) | 0.3 | 3.0 | | 3.00 | m | 1 | |

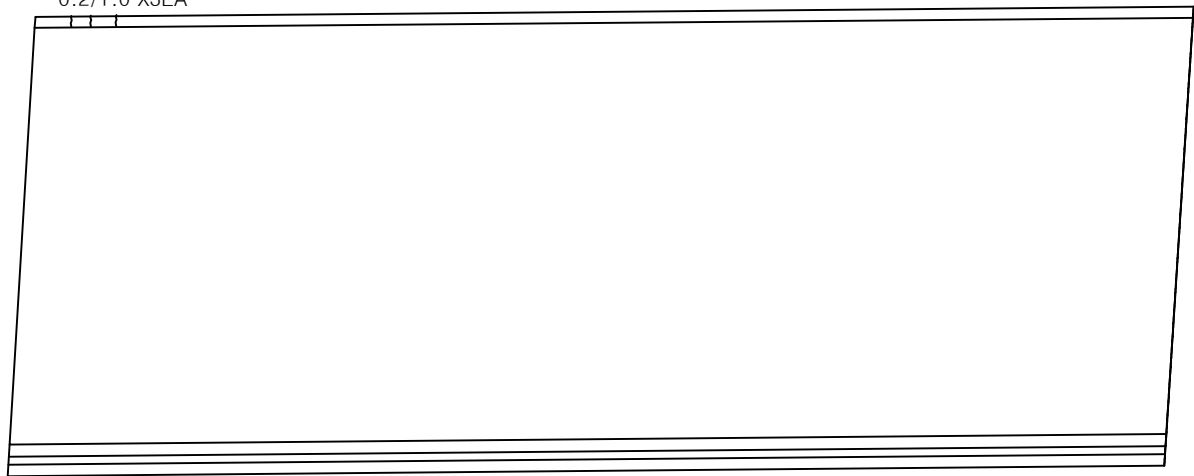
① 중분대 균열  
0.2/1.0 X3EA

| 번호 | 구분 | 부재 | 손상내용 | 손상현황 | | | | | | 비고 |
|---|---|---|---|---|---|---|---|---|---|---|
| 1 | 25하 | 중분대 | 중분대 균열 | 0.2 | 1.0 | | 3.00 | m | 3 | |

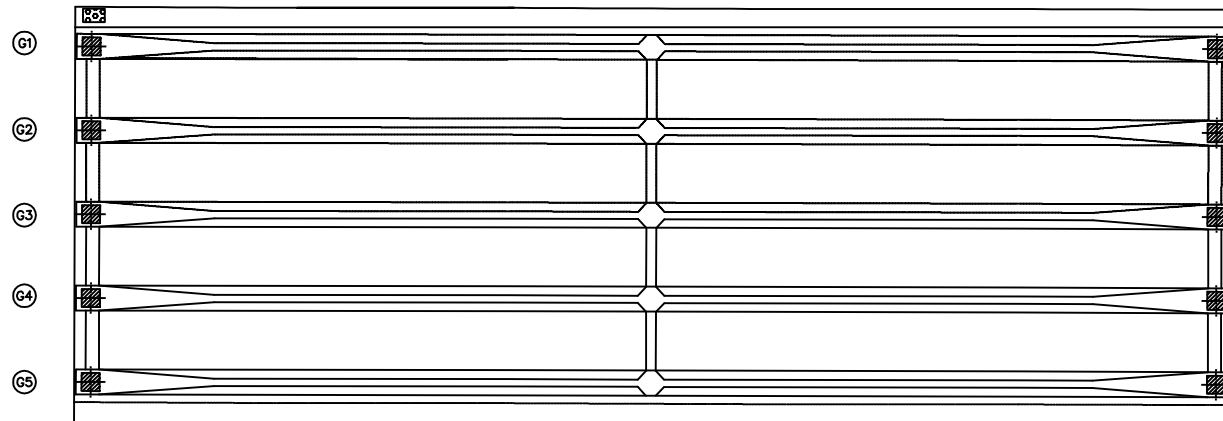
상주방향  
←영천방향  
→① 백태  
0.2X0.2

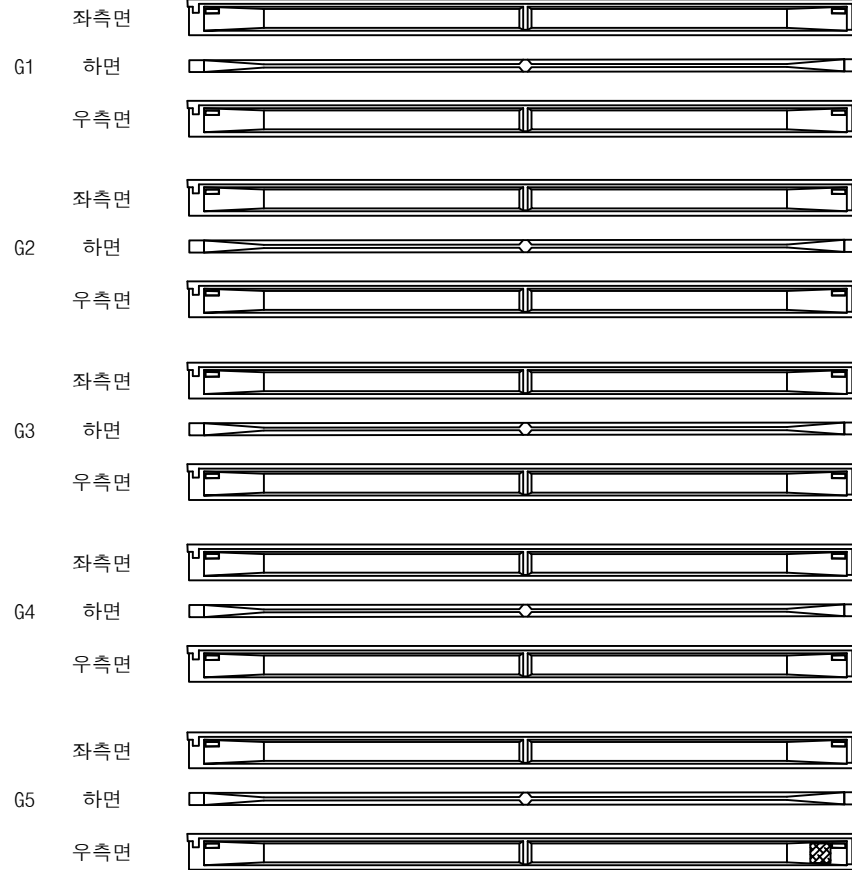
(A1)

① 망상균열  
1.0X1.0  
(CW=0.2mm)
