상주영천고속도로 2024~2025년 시설물 안전점검 용역  
(2025년 하반기 정밀안전점검)

# 외 관 조 사 망 도

오실교

2025.12

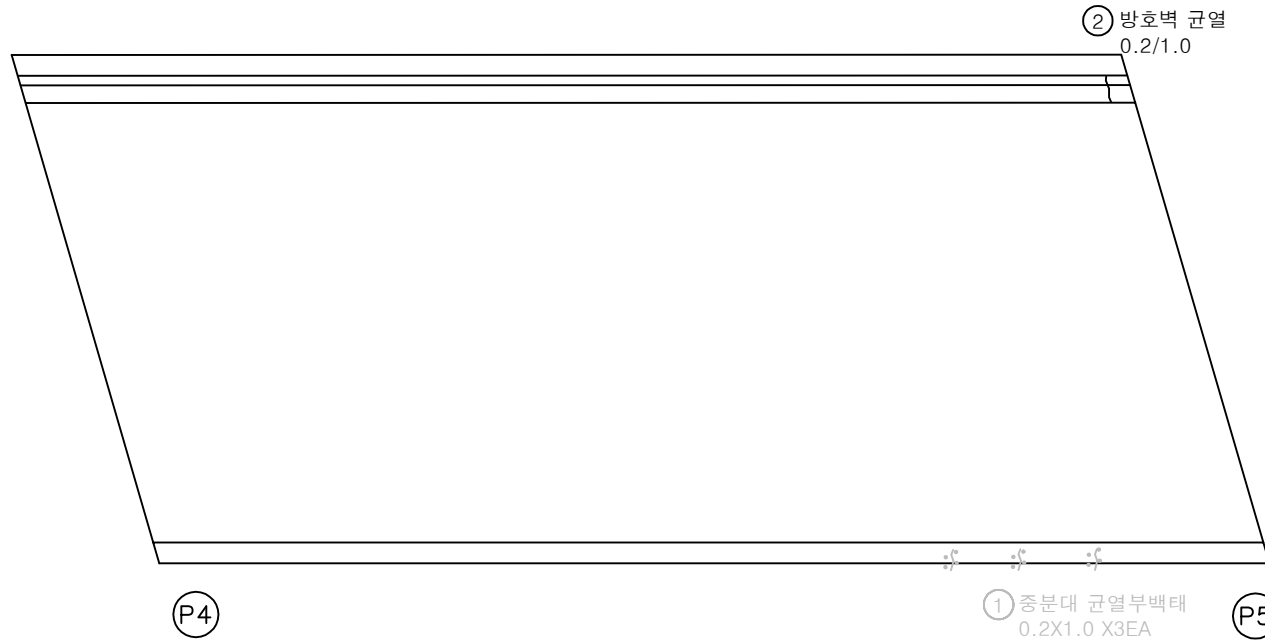
| 번호 | 구분 | 부재 | 손상내용 | 손상현황 | | | | | | 비고 |
|---|---|---|---|---|---|---|---|---|---|---|
| 1 | 21하 | 중분대 | 균열부백태 | | 0.2 | 1.0 | 0.60 | m <sup>2</sup> | 3 | 22'상 보수 |
| 2 | 25하 | 방호벽 | 방호벽 균열 | 0.2 | 1.0 | | 1.00 | m | 1 | |

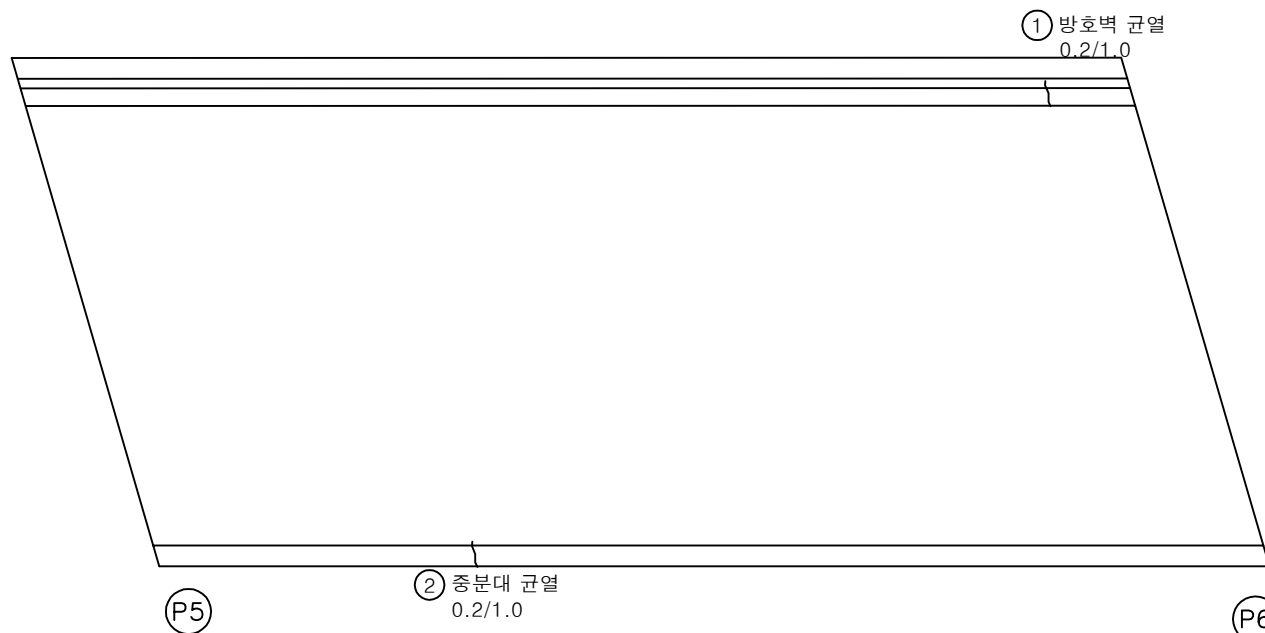
| 번호 | 구분 | 부재 | 손상내용 | 손상현황 | | | | | | 비고 |
|---|---|---|---|---|---|---|---|---|---|---|
| 1 | 25하 | 방호벽 | 방호벽 균열 | 0.2 | 1.0 | | 1.00 | m | 1 | |
| 2 | 25하 | 중분대 | 중분대 균열 | 0.2 | 1.0 | | 1.00 | m | 1 | |

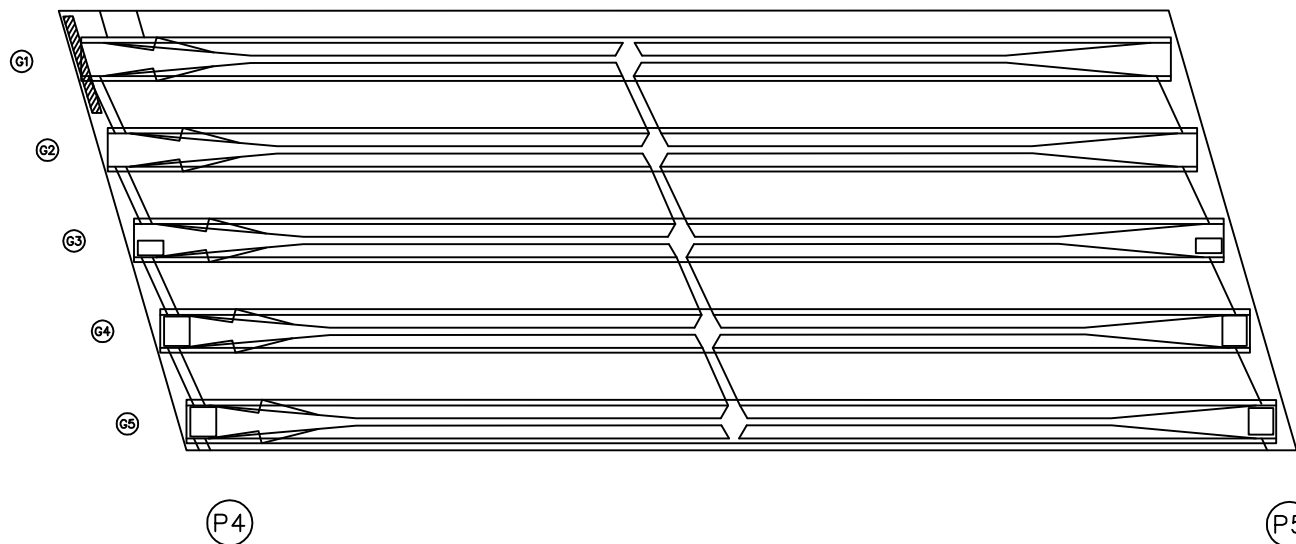
① 신축이음 하부부식  
L=0.5m

| 번호 | 구분 | 부재 | 손상내용 | 손상현황 | | | | | | 비고 |
|---|---|---|---|---|---|---|---|---|---|---|
| 1 | 25하 | 신축이음 | 신축이음 하부부식 | | 0.5 | | 0.50 | m | 1 | |

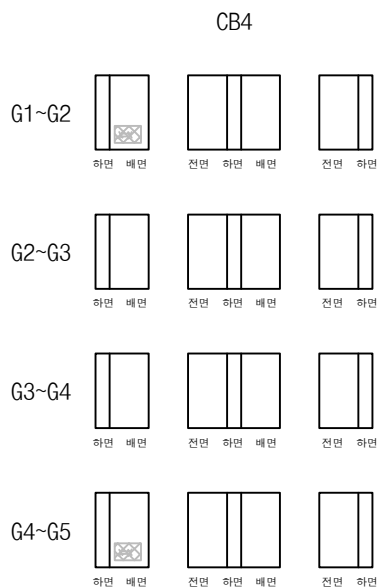
① 재료분리및철근노출  
0.3X0.3X 2EA

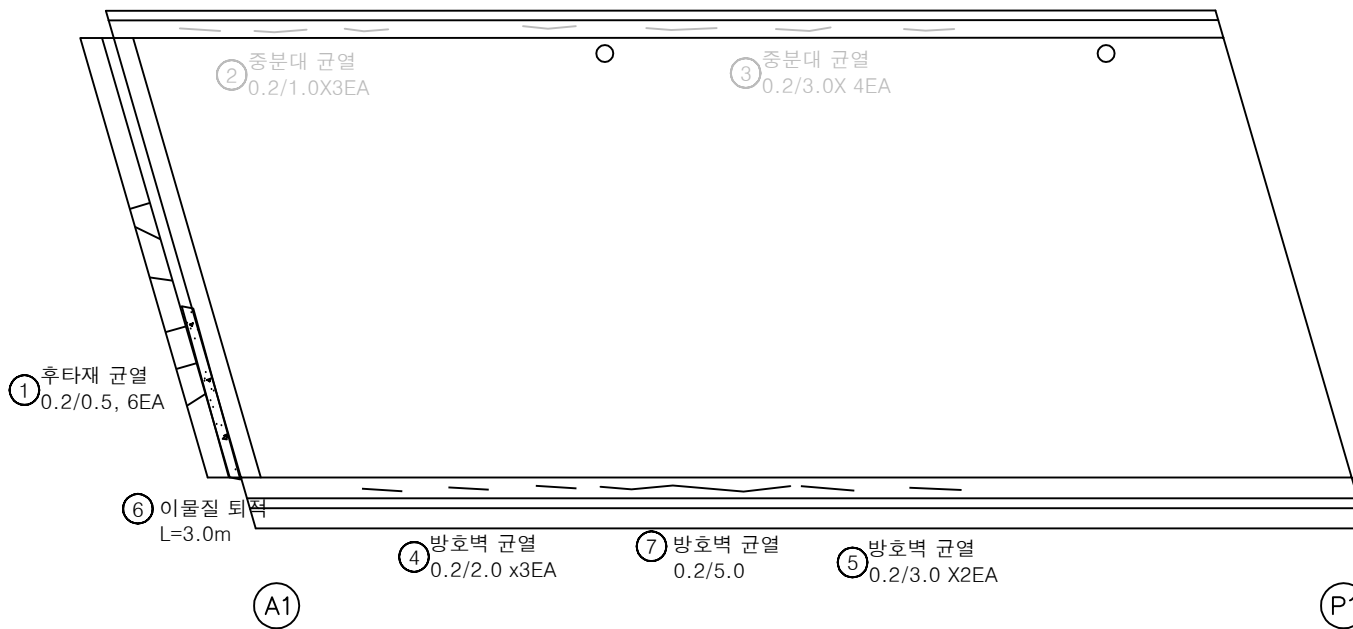
| 번호 | 구분 | 부재 | 손상내용 | 손상현황 | | | | | | 비 고 |
|---|---|---|---|---|---|---|---|---|---|---|
| 1 | 19하 | 신축이음 | 후타재 균열 | 0.2 | 0.5 | | 3.00 | m | 6 | |
| 2 | 19하 | 중분대 | 중분대 균열 | 0.2 | 1.0 | | 3.00 | m | 3 | 21'와 보수 |
| 3 | 19하 | 중분대 | 중분대 균열 | 0.2 | 3.0 | | 12.00 | m | 4 | 21'와 보수 |
| 4 | 21하 | 방호벽 | 방호벽 균열 | 0.2 | 2.0 | | 6.00 | m | 3 | |
| 5 | 21하 | 방호벽 | 방호벽 균열 | 0.2 | 3.0 | | 6.00 | m | 2 | |
| 7 | 25하 | 방호벽 | 방호벽 균열 | 0.2 | 5.0 | | 5.00 | m | 1 | |

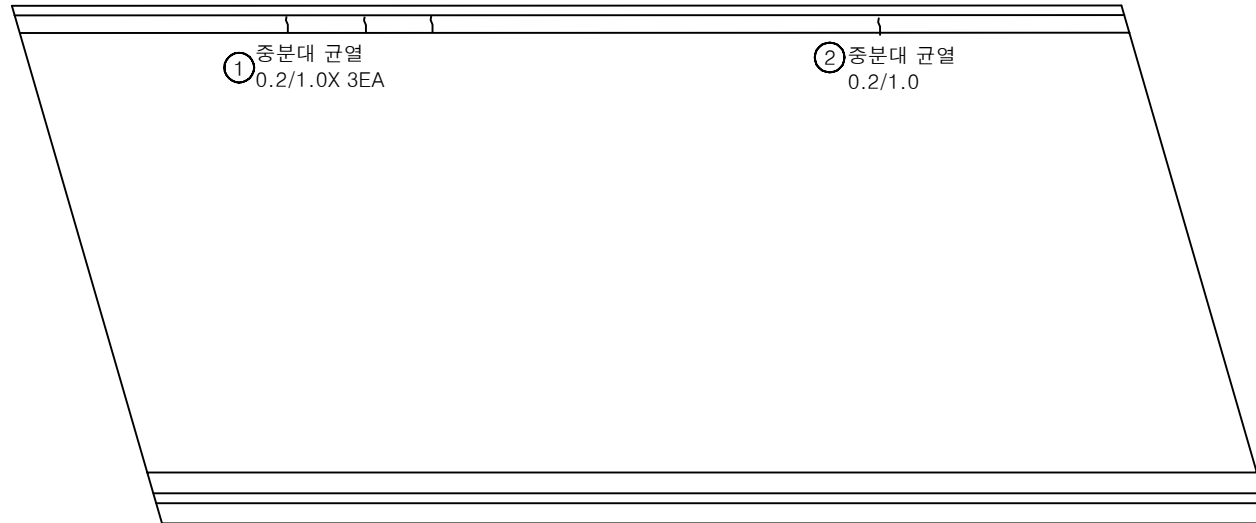
| 번호 | 구분 | 부재 | 손상내용 | 손상현황 | | | | | | 비고 |
|---|---|---|---|---|---|---|---|---|---|---|
| 1 | 21하 | 중분대 | 중분대 균열 | 0.2 | 1.0 | | 3.00 | m | 3 | |
| 2 | 25하 | 중분대 | 중분대 균열 | 0.2 | 1.0 | | 1.00 | m | 1 | |

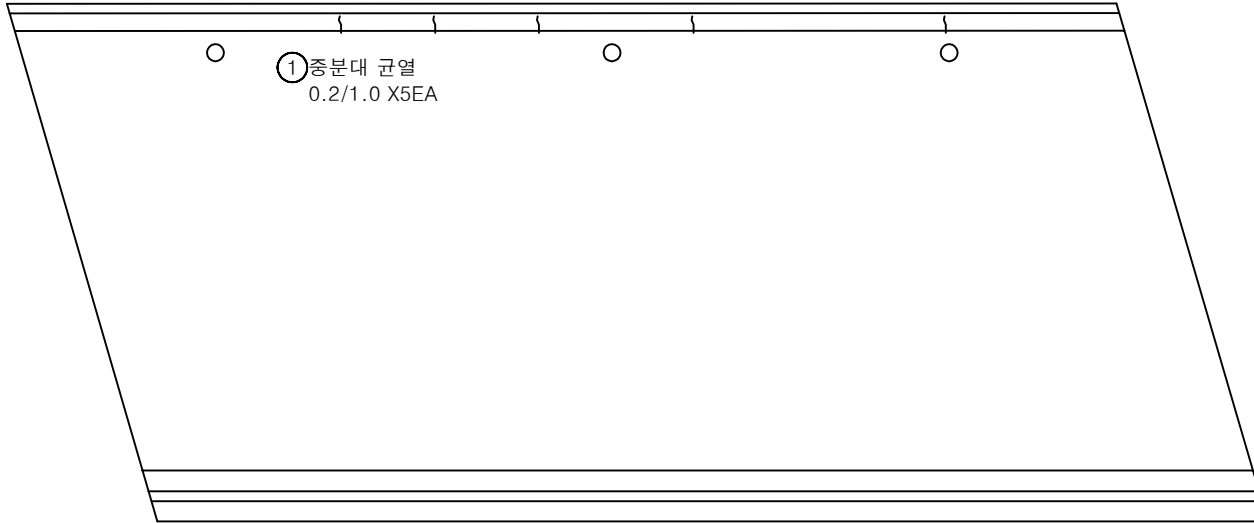
| 번호 | 구분 | 부재 | 손상내용 | 손상현황 | | | | | | 비고 |
|---|---|---|---|---|---|---|---|---|---|---|
| 1 | 25하 | 중분대 | 중분대 균열 | 0.2 | 1.0 | | 5.00 | m | 5 | |

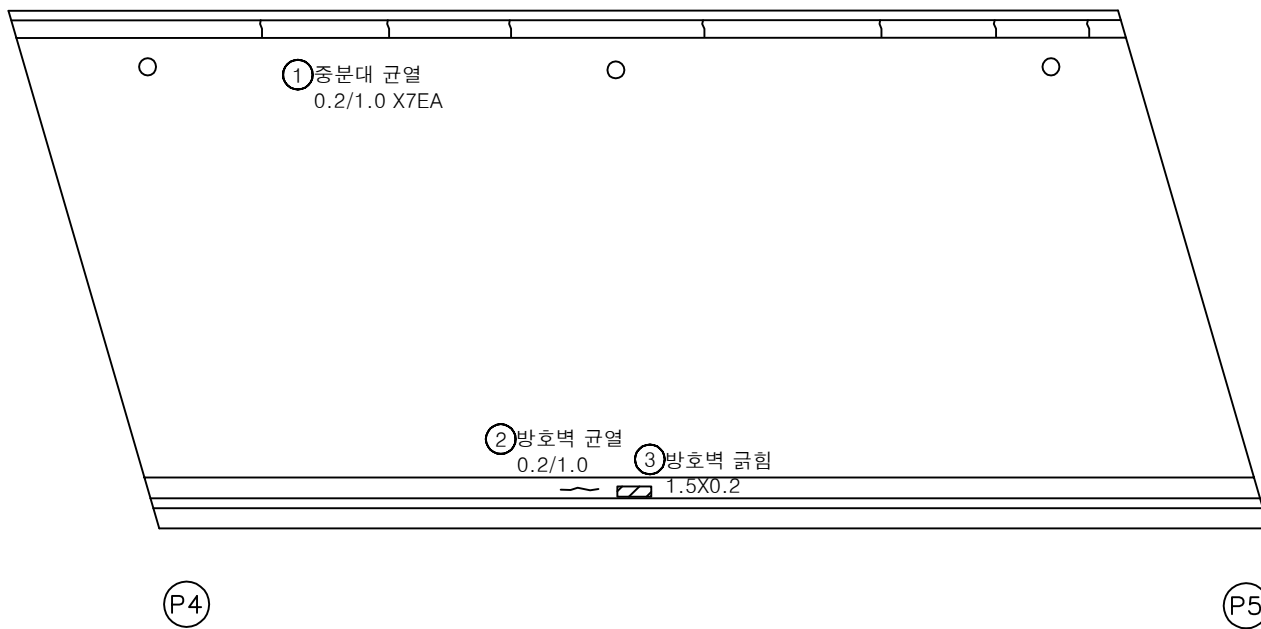
| 번호 | 구분 | 부재 | 손상내용 | 손상현황 | | | | | | 비고 |
|---|---|---|---|---|---|---|---|---|---|---|
| 1 | 25하 | 충분대 | 충분대 균열 | 0.2 | 1.0 | | 7.00 | m | 7 | |
| 2 | 25하 | 방호벽 | 방호벽 균열 | 0.2 | 1.0 | | 1.00 | m | 1 | |

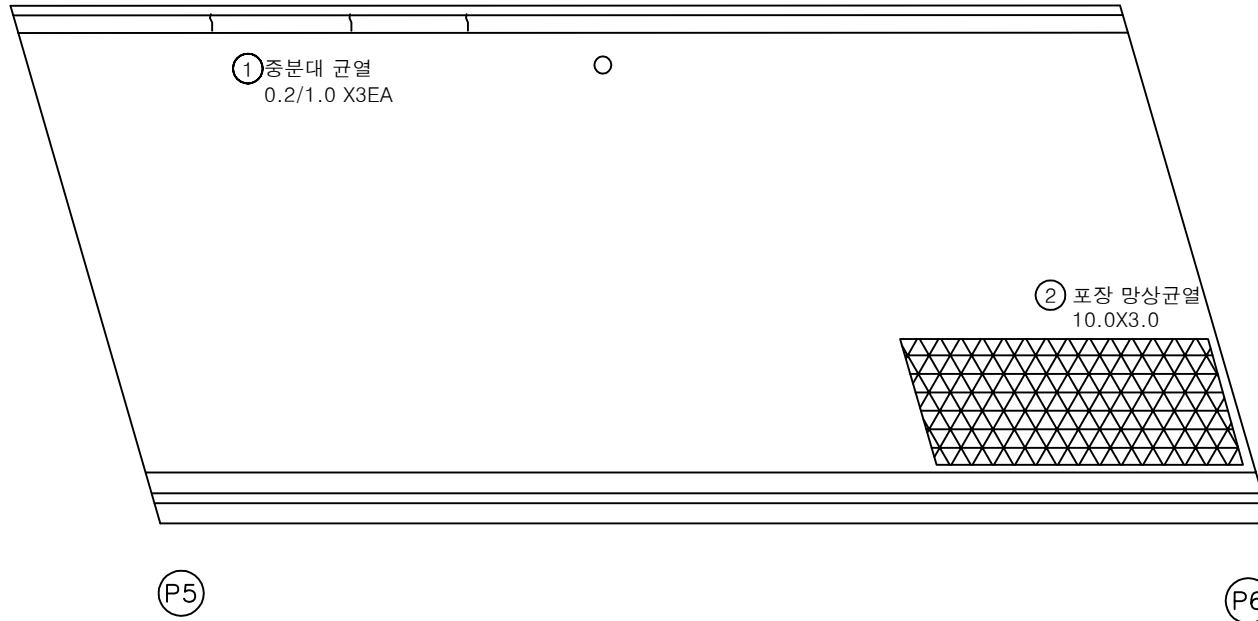
| 번호 | 구분 | 부재 | 손상내용 | 손상현황 | | | | | | 비고 |
|---|---|---|---|---|---|---|---|---|---|---|
| 1 | 25하 | 중분대 | 중분대 균열 | 0.2 | 1.0 | | 3.00 | m | 3 | |
| 2 | 25하 | 교면포장 | 포장 망상균열 | | 10.0 | 3.0 | 30.00 | m <sup>2</sup> | 1 | |

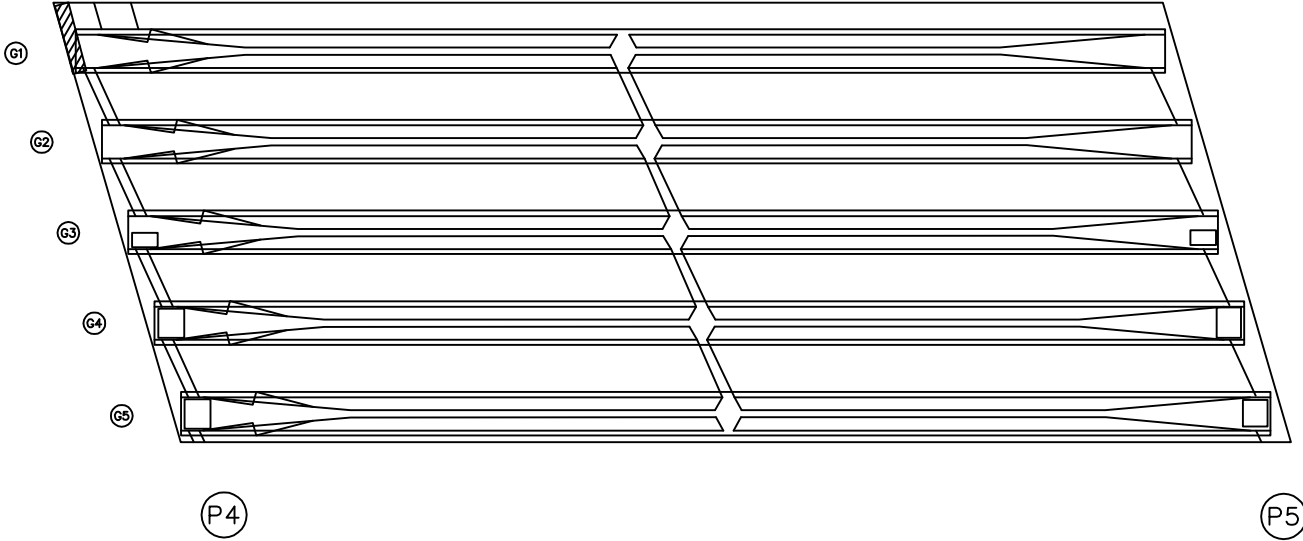
| 번호 | 구분 | 부재 | 손상내용 | 손상현황 | | | | | | 비고 |
|---|---|---|---|---|---|---|---|---|---|---|
| 1 | 23라 | 신축이음 | 신축이음 하부부식 | | 3.0 | | 3.00 | m | 1 | |

① 신축이음 하부부식  
L=3.0m

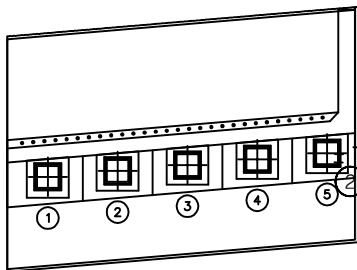
① 0.3/0.3  
무수축물탈 균열  
0.2/0.2 X2EA

| 번호 | 구분 | 부재 | 손상내용 | 손상현황 | | | | | | 비고 |
|---|---|---|---|---|---|---|---|---|---|---|
| 3 | 25하 | 교량받침 | 무수축물탈 균열 | 0.2 | 0.2 | | 0.40 | m | 2 | |

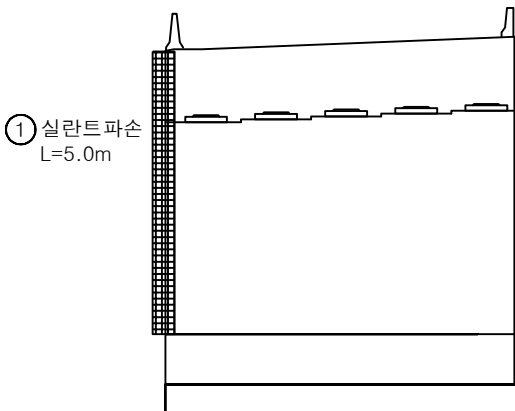
① 실란트 파손  
L=5.0m
