상주영천고속도로 2024~2025년 시설물 안전점검 용역  
(2025년 하반기 정밀안전점검)

# 외 관 조 사 망 도

불당교

2025.12

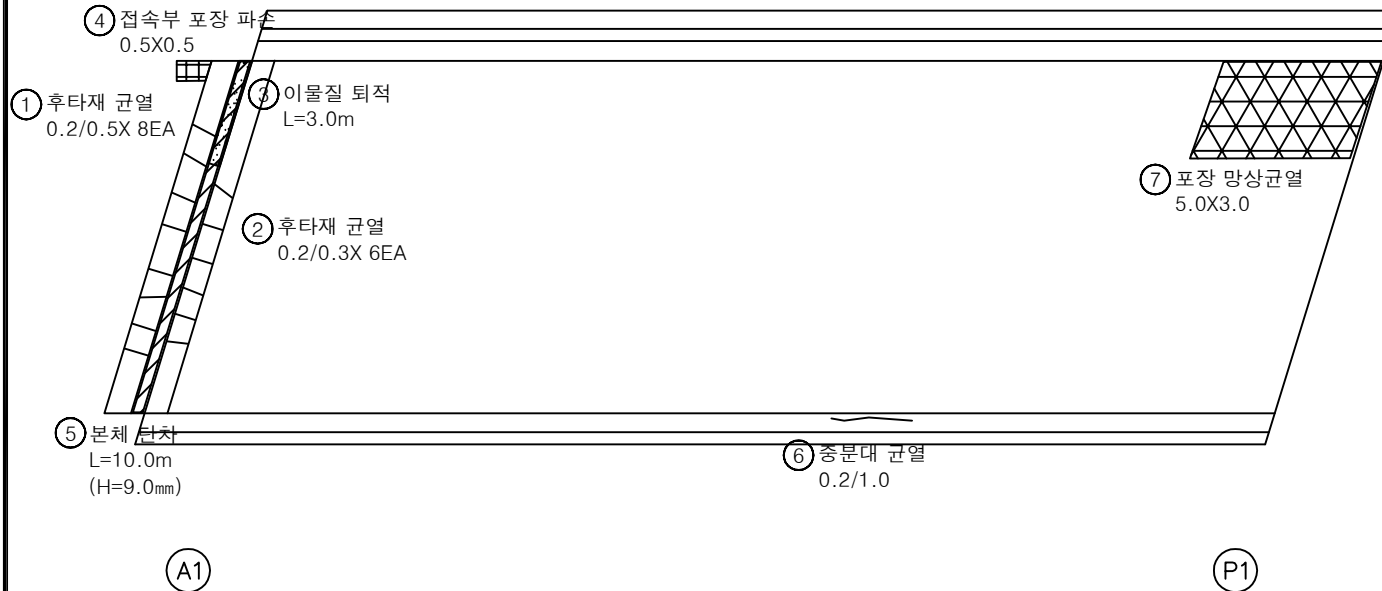
| 번호 | 구분 | 부재 | 손상내용 | 손상현황 | | | | | | 비고 |
|---|---|---|---|---|---|---|---|---|---|---|
| 1 | 19하 | 신속이음 | 후타재 균열 | 0.2 | 0.5 | | 4.00 | m | 8 | |
| 2 | 19하 | 신속이음 | 후타재 균열 | 0.2 | 0.3 | | 1.80 | m | 6 | |
| 3 | 23하 | 신속이음 | 이물질 퇴적 | | 3.0 | | 3.00 | m | 1 | |
| 4 | 25하 | 교면포장 | 접속부 포장 파손 | | 0.5 | 0.5 | 0.25 | m <sup>2</sup> | 1 | |
| 5 | 25하 | 신속이음 | 본체 단차 | | 10.0 | | 10.00 | m | 1 | H=9.0mm |
| 6 | 25하 | 중분대 | 중분대 균열 | 0.2 | 1.0 | | 1.00 | m | 1 | |
| 7 | 25하 | 교면포장 | 포장 망상균열 | | 5.0 | 3.0 | 15.00 | m <sup>2</sup> | 1 | |

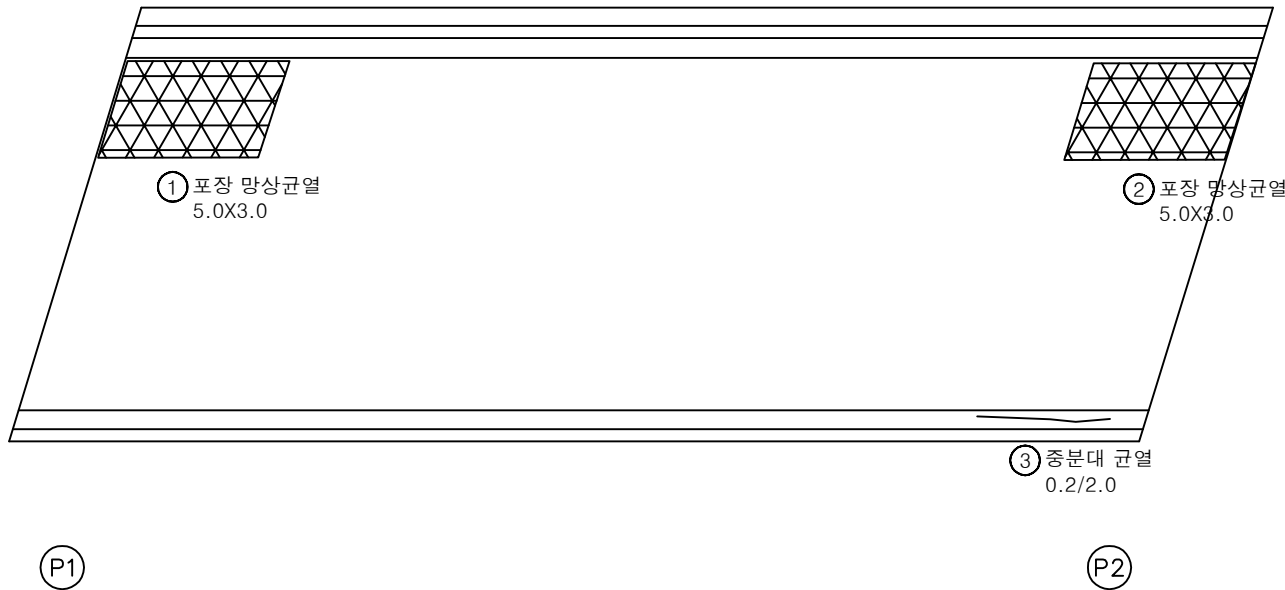
| 번호 | 구분 | 부재 | 손상내용 | 손상현황 | | | | | | 비고 |
|---|---|---|---|---|---|---|---|---|---|---|
| 1 | 25하 | 교면포장 | 포장 망상균열 | | 5.0 | 3.0 | 15.00 | m <sup>2</sup> | 1 | |
| 2 | 25하 | 교면포장 | 포장 망상균열 | | 5.0 | 3.0 | 15.00 | m <sup>2</sup> | 1 | |
| 3 | 25하 | 중분대 | 중분대 균열 | 0.2 | 2.0 | | 2.00 | m | 1 | |

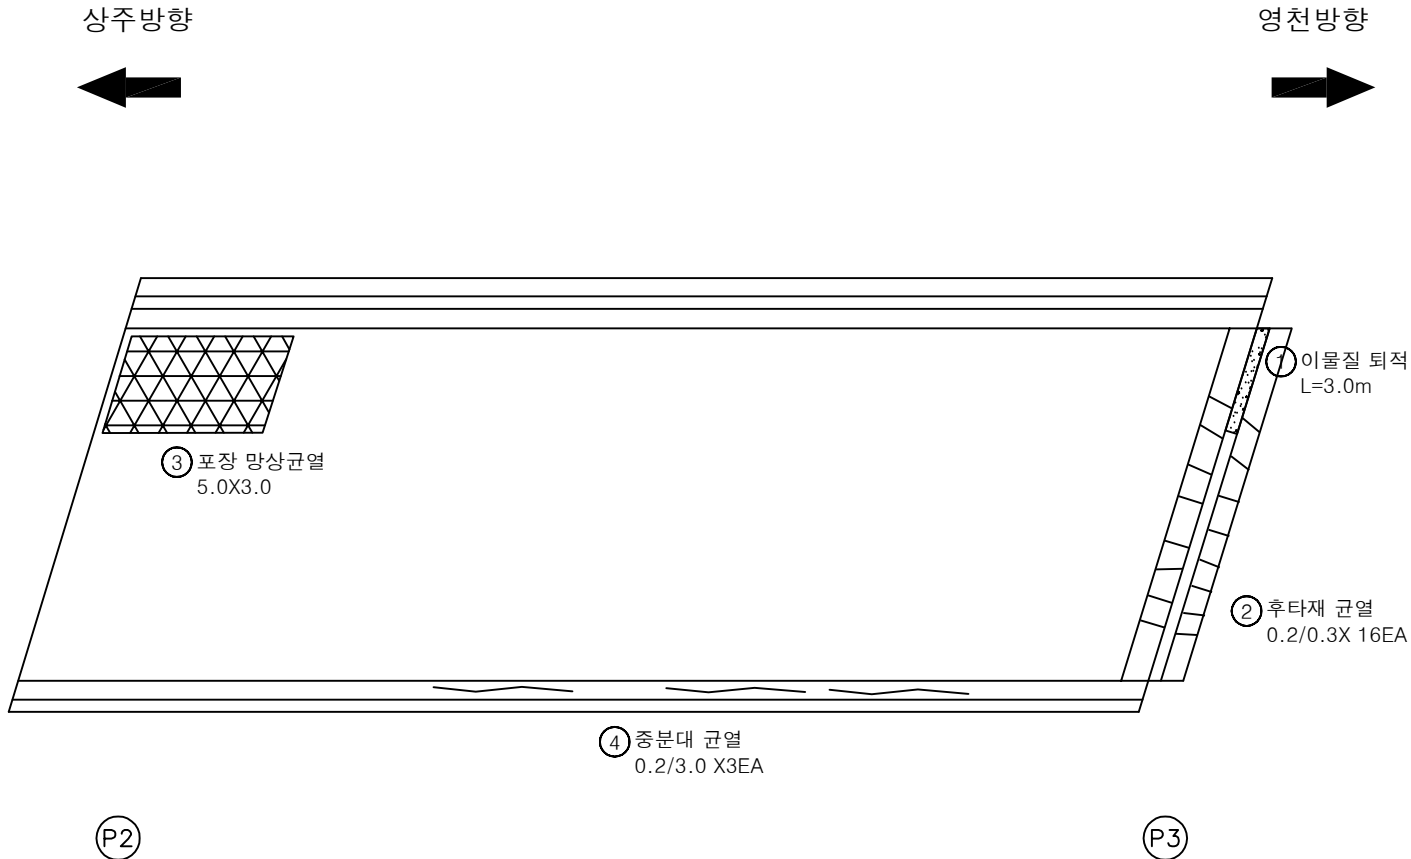
| 번호 | 구분 | 부재 | 손상내용 | 손상현황 | | | | | | 비고 |
|---|---|---|---|---|---|---|---|---|---|---|
| 2 | 19하 | 신축이음 | 후타재 균열 | 0.2 | 0.3 | | 4.80 | m | 16 | |
| 3 | 25하 | 교면포장 | 포장 망상균열 | | 5.0 | 3.0 | 15.00 | m <sup>2</sup> | 1 | |
| 4 | 25하 | 증분대 | 증분대 균열 | 0.2 | 3.0 | | 9.00 | m | 3 | |

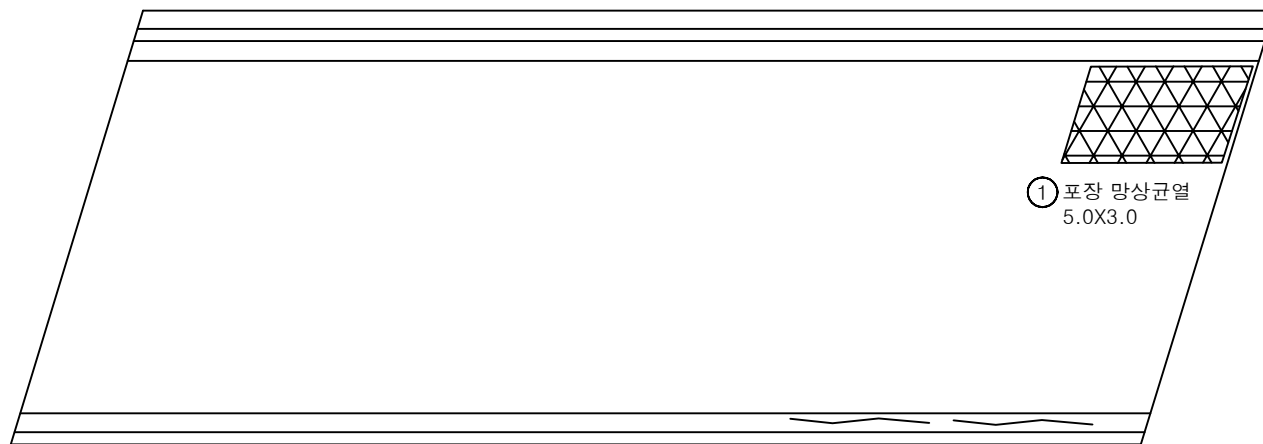
① 포장 망상균열  
5.0X3.0② 중분대 균열  
0.2/3.0 X2EA

| 번호 | 구분 | 부재 | 손상내용 | 손상현황 | | | | | | 비고 |
|---|---|---|---|---|---|---|---|---|---|---|
| 1 | 25하 | 교면포장 | 포장 망상균열 | | 5.0 | 3.0 | 15.00 | m <sup>2</sup> | 1 | |
| 2 | 25하 | 중분대 | 중분대 균열 | 0.2 | 3.0 | | 6.00 | m | 2 | |

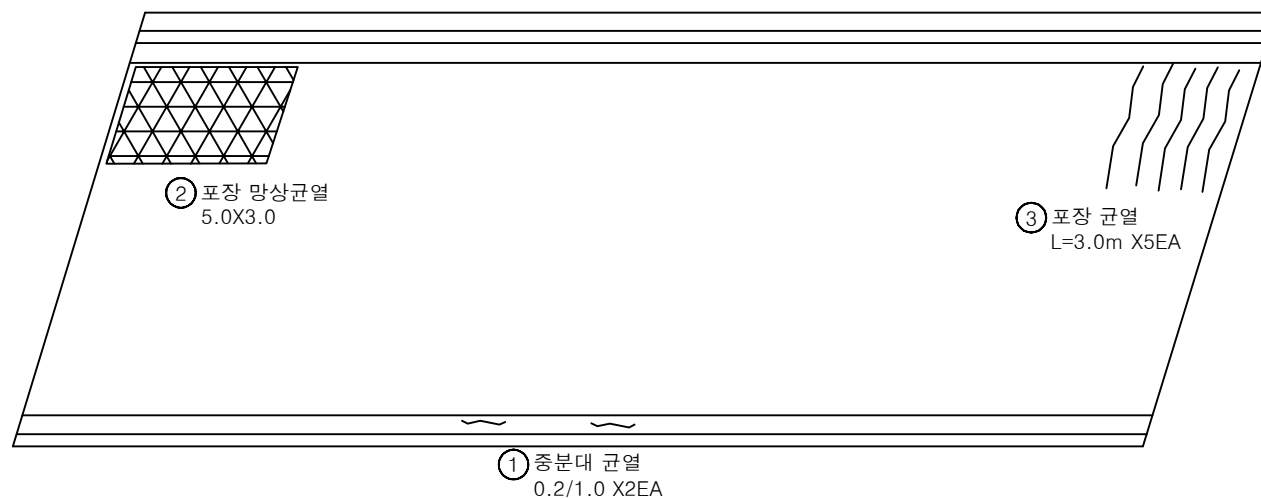
| 번호 | 구분 | 부재 | 손상내용 | 손상현황 | | | | | | 비고 |
|---|---|---|---|---|---|---|---|---|---|---|
| 1 | 21하 | 중분대 | 중분대 균열 | 0.2 | 1.0 | | 2.00 | m | 2 | |
| 2 | 25하 | 교면포장 | 포장 망상균열 | | 5.0 | 3.0 | 15.00 | m <sup>2</sup> | 1 | |
| 3 | 25하 | 교면포장 | 포장 균열 | | 3.0 | | 15.00 | m | 5 | |

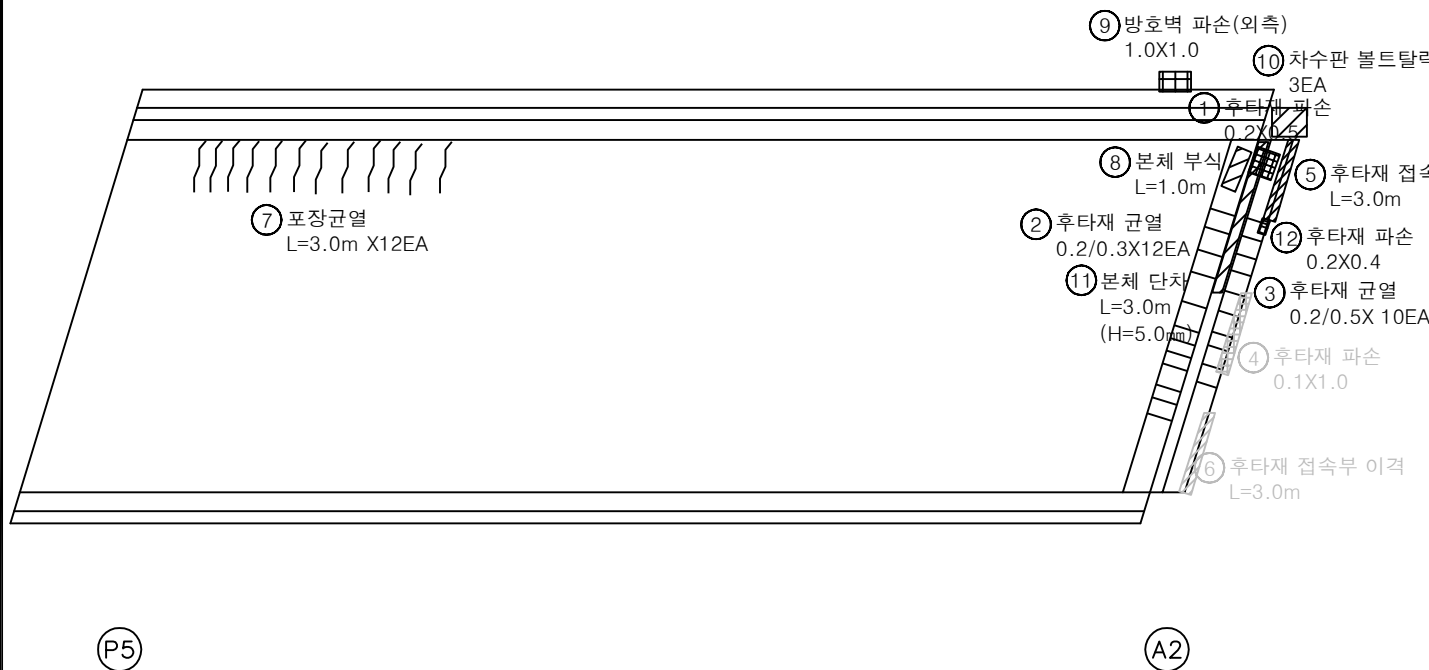
| 번호 | 구분 | 부재 | 손상내용 | 손상현황 | | | | | | 비고 |
|---|---|---|---|---|---|---|---|---|---|---|
| 2 | 19하 | 신속이음 | 후타재 균열 | 0.2 | 0.3 | | 3.60 | m | 12 | |
| 3 | 19하 | 신속이음 | 후타재 균열 | 0.2 | 0.5 | | 5.00 | m | 10 | |
| 7 | 23하 | 교면포장 | 포장 균열 | | 3.0 | | 36.00 | m | 12 | |
| 8 | 23하 | 신속이음 | 본체 부식 | | 1.0 | | 1.00 | m | 1 | |

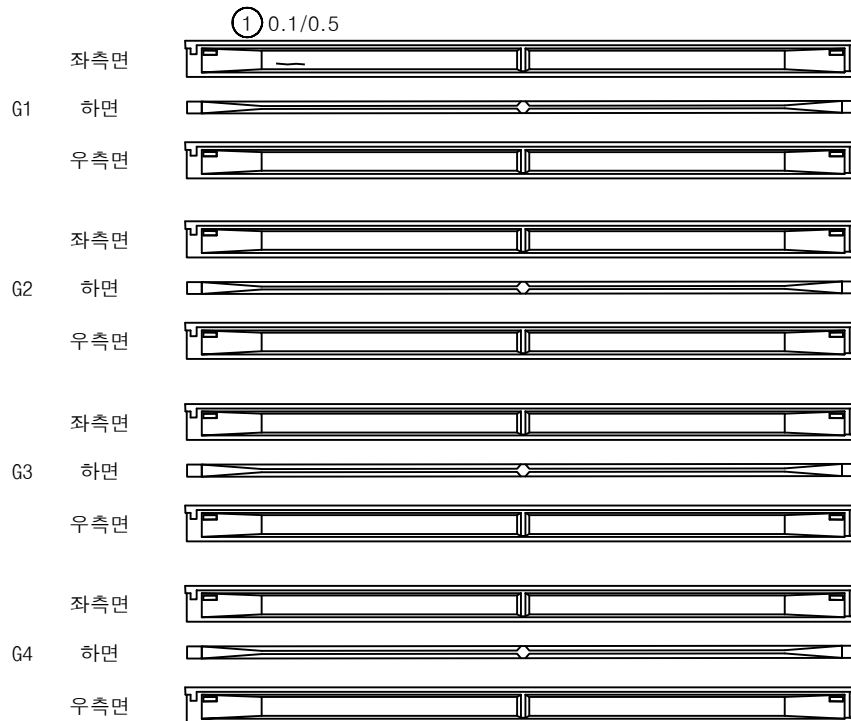
| 번호 | 구분 | 부재 | 손상내용 | 손상현황 | | | | | | 비고 |
|---|---|---|---|---|---|---|---|---|---|---|
| 1 | 23하 | 거더 | 균열(0.3mm미만) | 0.1 | 0.5 | | 0.50 | m | 1 | |

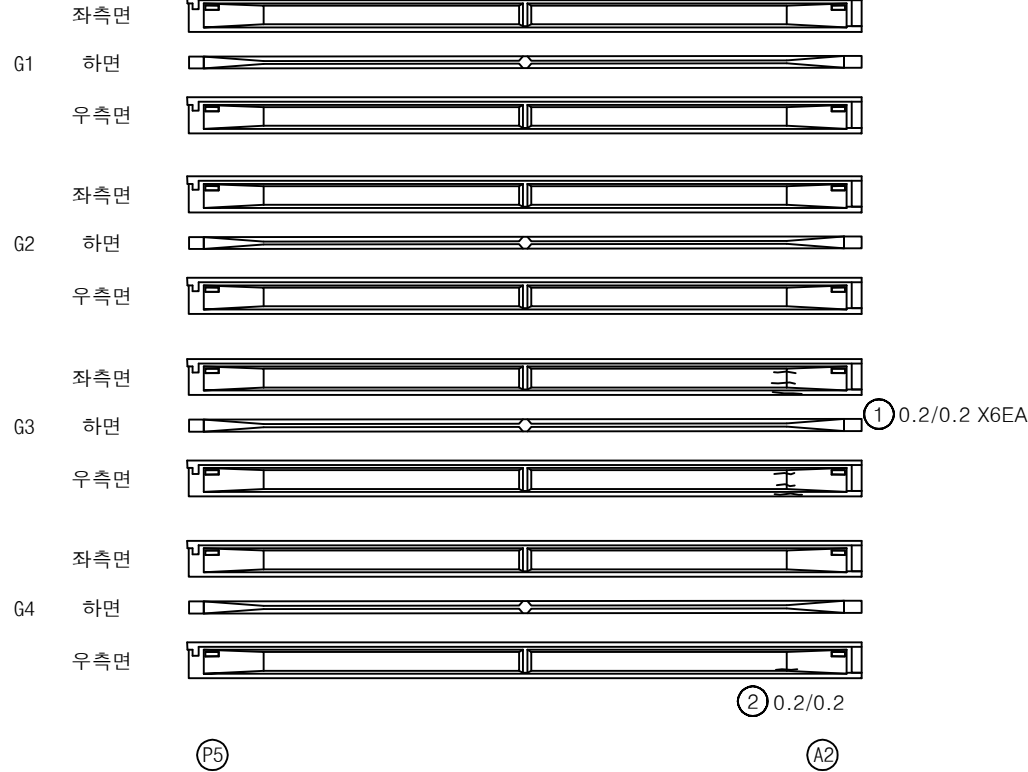
| 번호 | 구분 | 부재 | 손상내용 | 손상현황 | | | | | | 비고 |
|---|---|---|---|---|---|---|---|---|---|---|
| 1 | 25하 | 거더 | 균열(0.3mm미만) | 0.2 | 0.2 | | 1.20 | m | 6 | |
| 2 | 25하 | 거더 | 균열(0.3mm미만) | 0.2 | 0.2 | | 0.20 | m | 1 | |

2 0.2/0.2

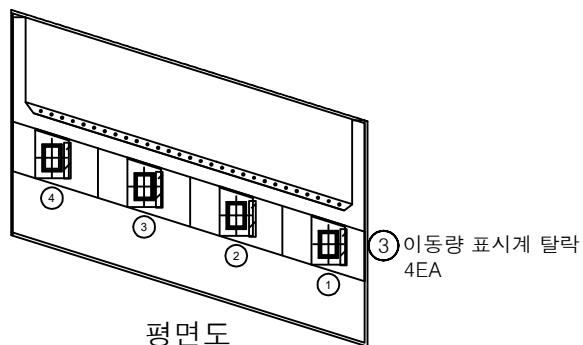
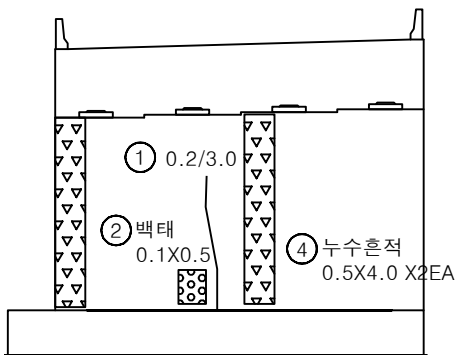
ID : 불당교 교대 A1 (상주방향)

| 번호 | 구분 | 부재 | 손상내용 | 손상현황 | | | | | | 비고 |
|---|---|---|---|---|---|---|---|---|---|---|
| 1 | 19하 | 교대 | 균열(0.3mm미만) | 0.2 | 3.0 | | 3.00 | m | 1 | |
| 4 | 25하 | 교대 | 누수흔적 | | 0.5 | 4.0 | 4.00 | m <sup>2</sup> | 2 | |

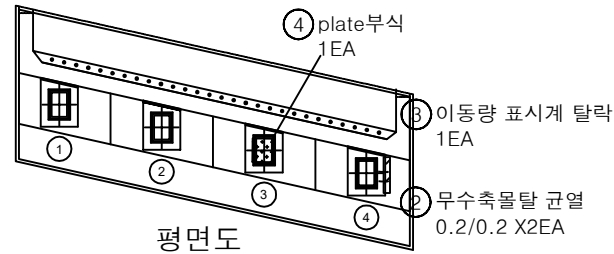
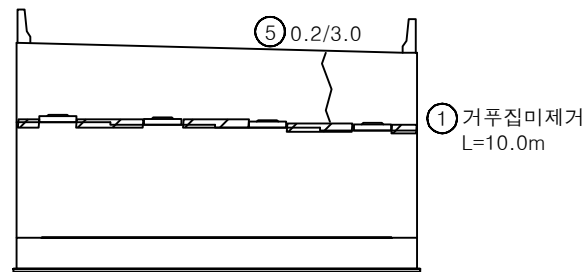
| 번호 | 구분 | 부재 | 손상내용 | 손상현황 | | | | | | 비고 |
|---|---|---|---|---|---|---|---|---|---|---|
| 2 | 21하 | 교량받침 | 무수축물탈 균열 | 0.2 | 0.2 | | 0.40 | m | 2 | |
| 4 | 25상 | 교량받침 | plate 부식 | | | | 1.00 | EA | 1 | |
| 5 | 25상 | 교대 | 균열(0.3mm미만) | 0.2 | 3.0 | | 3.00 | m | 1 | |

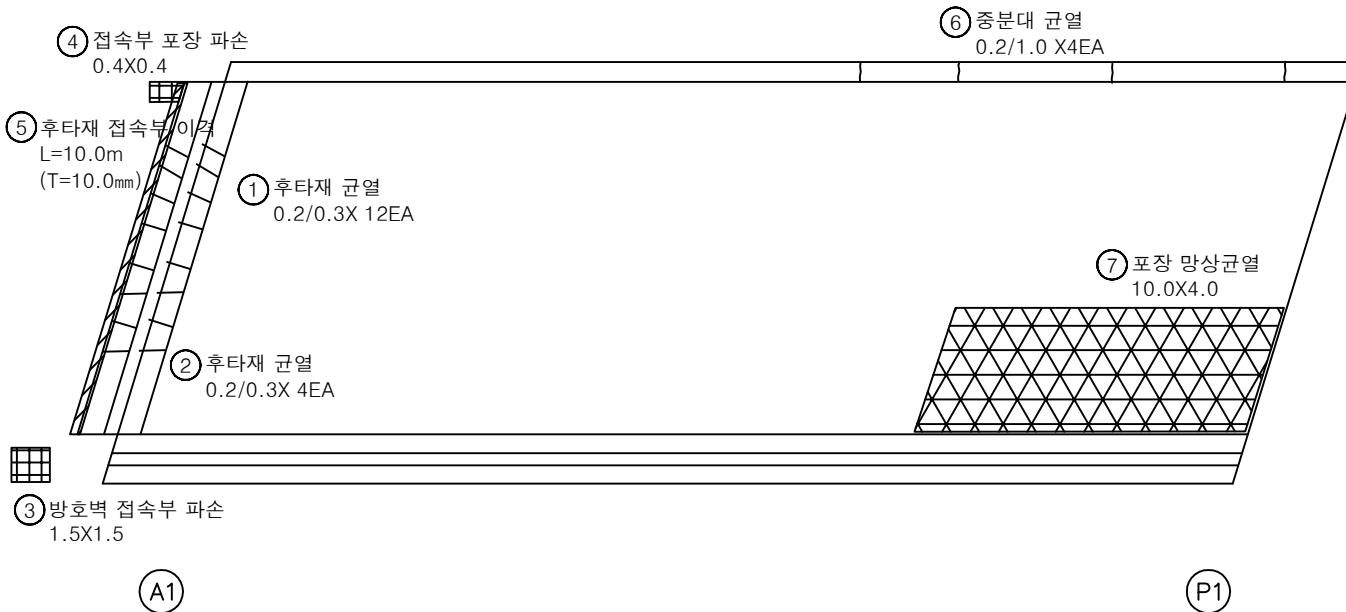
| 번호 | 구분 | 부재 | 손상내용 | 손상현황 | | | | | | 비고 |
|---|---|---|---|---|---|---|---|---|---|---|
| 1 | 19하 | 신축이음 | 후타재 균열 | 0.2 | 0.3 | | 3.60 | m | 12 | |
| 2 | 21하 | 신축이음 | 후타재 균열 | 0.2 | 0.3 | | 1.20 | m | 4 | |
| 6 | 25하 | 중분대 | 중분대 균열 | 0.2 | 1.0 | | 4.00 | m | 4 | |
| 7 | 25하 | 교면포장 | 포장 망상균열 | | 10.0 | 4.0 | 40.00 | m <sup>2</sup> | 1 | |

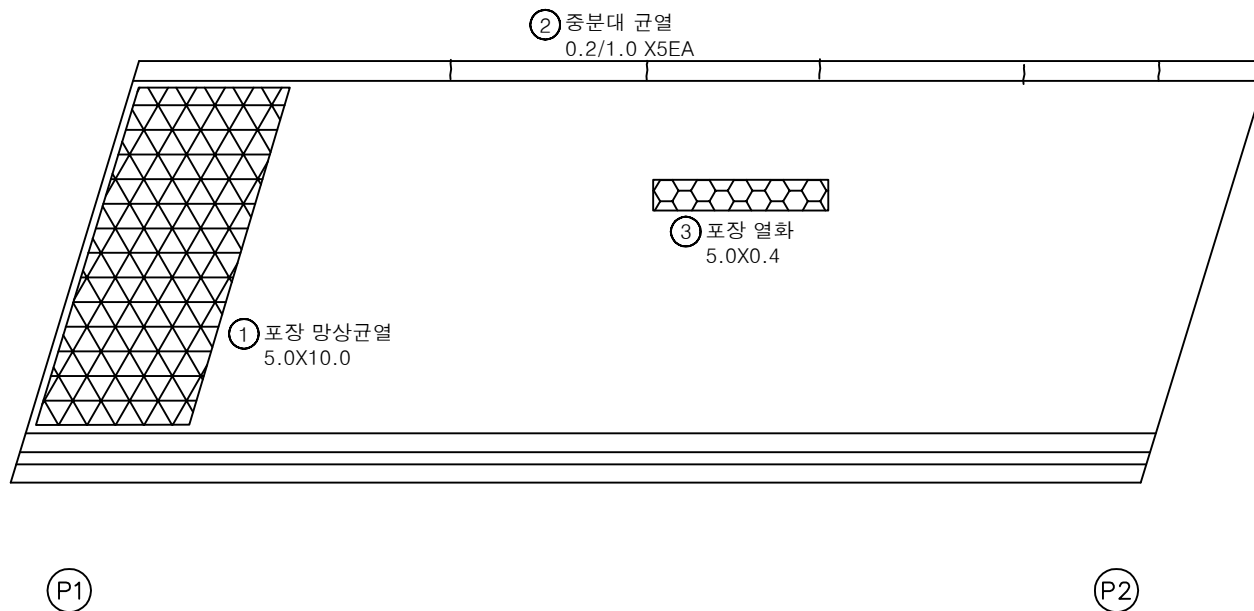
| 번호 | 구분 | 부재 | 손상내용 | 손상현황 | | | | | | 비고 |
|---|---|---|---|---|---|---|---|---|---|---|
| 1 | 25하 | 교면포장 | 포장 망상균열 | | 5.0 | 10.0 | 50.00 | m <sup>2</sup> | 1 | |
| 2 | 25하 | 중분대 | 중분대 균열 | 0.2 | 1.0 | | 5.00 | m | 5 | |

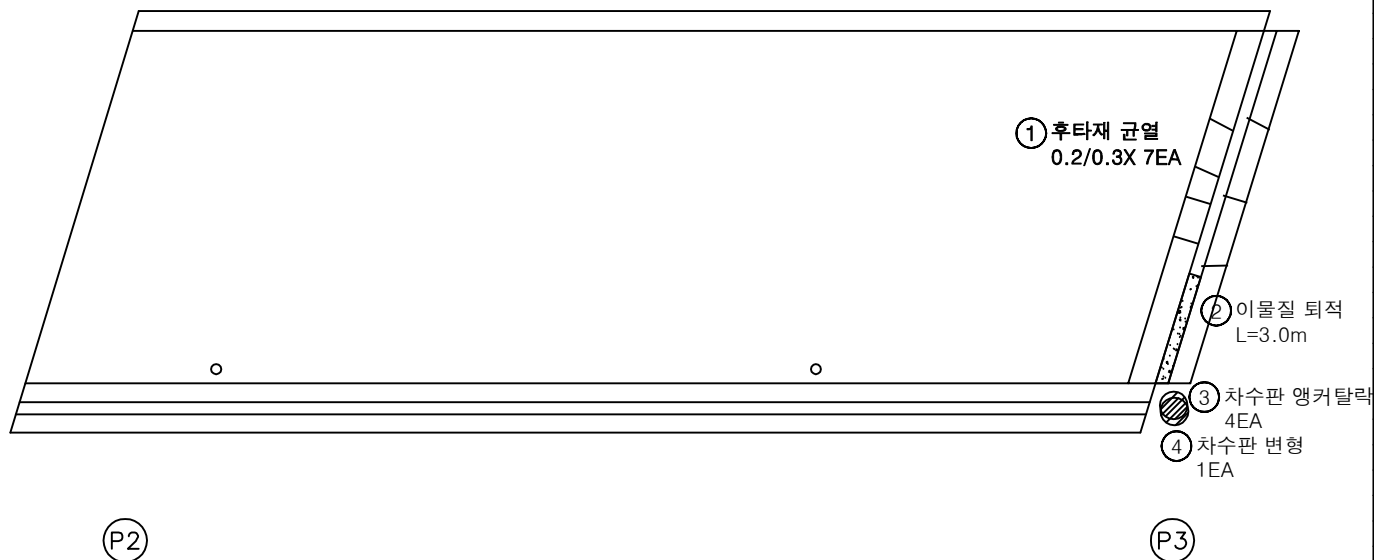
| 번호 | 구분 | 부재 | 손상내용 | 손상현황 | | | | | | 비고 |
|---|---|---|---|---|---|---|---|---|---|---|
| 1 | 19하 | 신축이음 | 후타재 균열 | 0.2 | 0.3 | | 2.10 | m | 7 | |
| 3 | 19하 | 신축이음 | 차수판 앵커탈락 | | | | 4.00 | EA | 4 | 손상증가 |

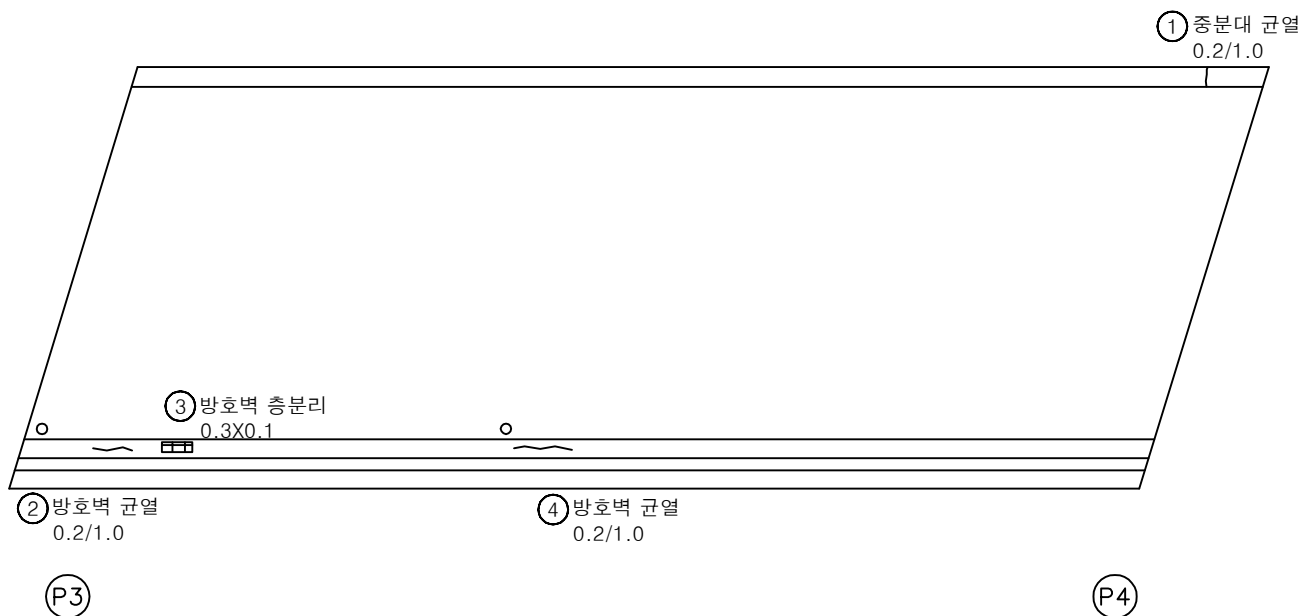
| 번호 | 구분 | 부재 | 손상내용 | 손상현황 | | | | | | 비고 |
|---|---|---|---|---|---|---|---|---|---|---|
| 1 | 25하 | 중분대 | 중분대 균열 | 0.2 | 1.0 | | 1.00 | m | 1 | |
| 2 | 25하 | 방호벽 | 방호벽 균열 | 0.2 | 1.0 | | 1.00 | m | 1 | |
| 4 | 25하 | 방호벽 | 방호벽 균열 | 0.2 | 1.0 | | 1.00 | m | 1 | |

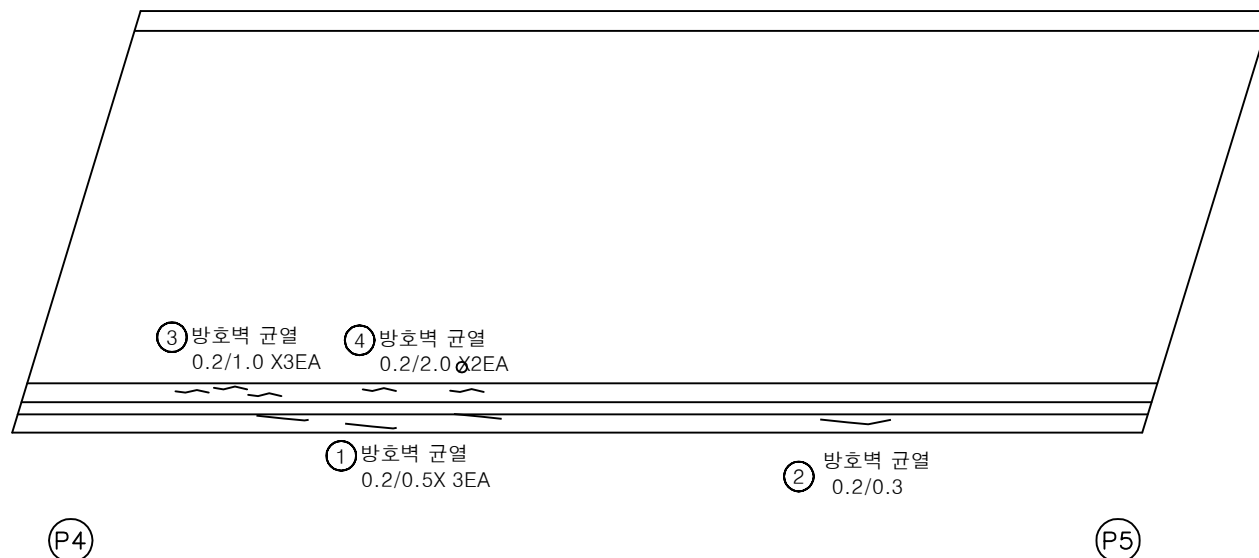
| 번호 | 구분 | 부재 | 손상내용 | 손상현황 | | | | | | 비고 |
|---|---|---|---|---|---|---|---|---|---|---|
| 1 | 19하 | 방호벽 | 방호벽 균열 | 0.2 | 0.5 | | 1.50 | m | 3 | |
| 2 | 19하 | 방호벽 | 방호벽 균열 | 0.2 | 0.3 | | 0.30 | m | 1 | |
| 3 | 25하 | 방호벽 | 방호벽 균열 | 0.2 | 1.0 | | 3.00 | m | 3 | |
| 4 | 25하 | 방호벽 | 방호벽 균열 | 0.2 | 2.0 | | 4.00 | m | 2 | |

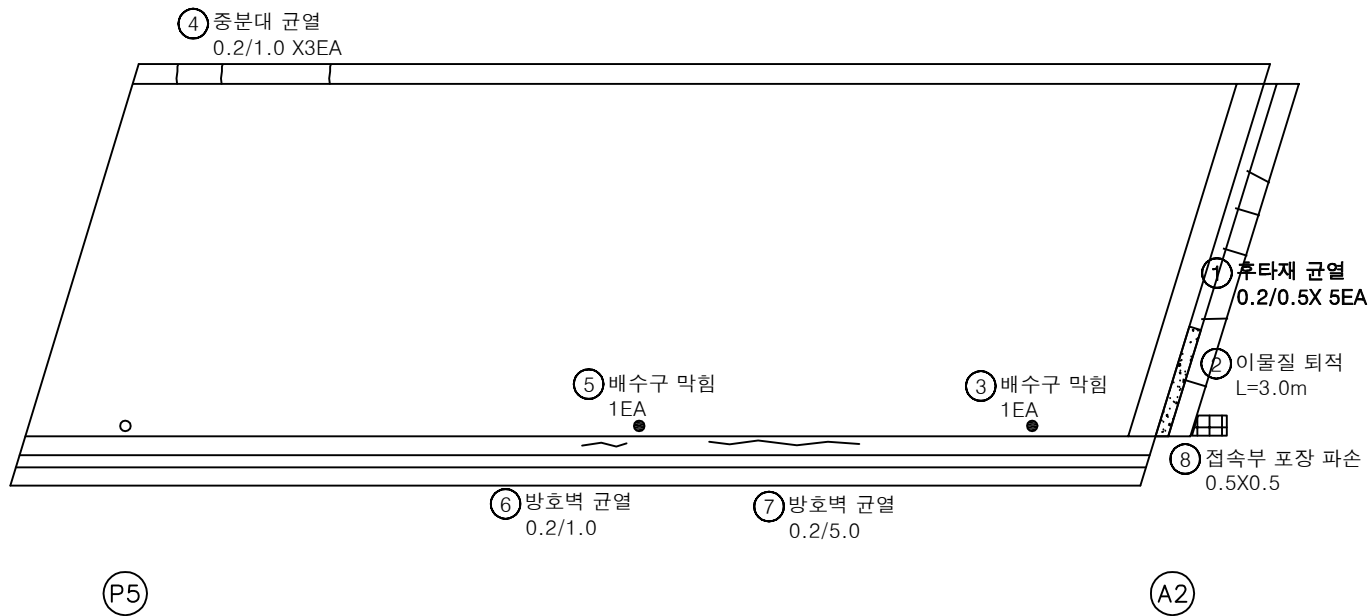
| 번호 | 구분 | 부재 | 손상내용 | 손상현황 | | | | | | 비고 |
|---|---|---|---|---|---|---|---|---|---|---|
| 1 | 19하 | 신축이음 | 후타재 균열 | 0.2 | 0.5 | | 2.50 | m | 5 | |
| 4 | 25하 | 중분대 | 중분대 균열 | 0.2 | 1.0 | | 3.00 | m | 3 | |
| 6 | 25하 | 방호벽 | 방호벽 균열 | 0.2 | 1.0 | | 1.00 | m | 1 | |
| 7 | 25하 | 방호벽 | 방호벽 균열 | 0.2 | 5.0 | | 5.00 | m | 1 | |

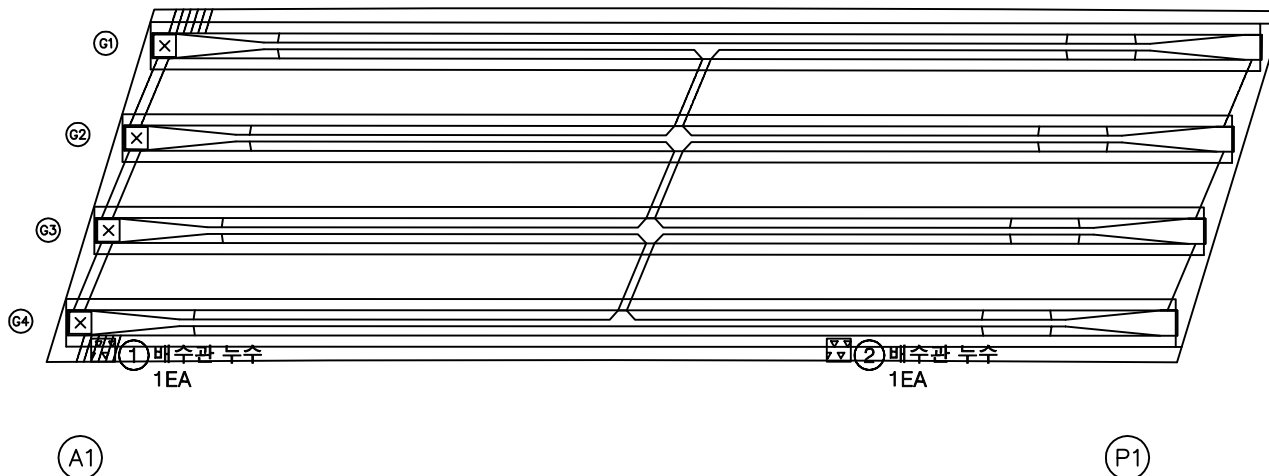
| 번호 | 구분 | 부재 | 손상내용 | 손상현황 | | | | | | 비고 |
|---|---|---|---|---|---|---|---|---|---|---|
| 1 | 21하 | 배수시설 | 배수관 누수 | | | | 1.00 | EA | 1 | |
| 2 | 25하 | 배수시설 | 배수관 누수 | | | | 1.00 | EA | 1 | |

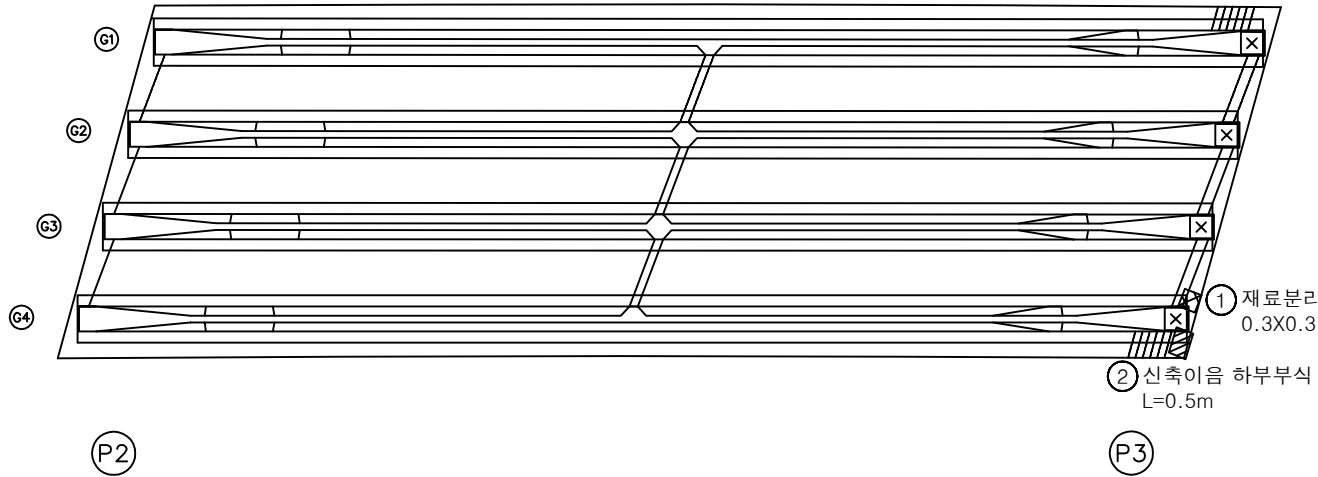
| 번호 | 구분 | 부재 | 손상내용 | 손상현황 | | | | | | 비고 |
|---|---|---|---|---|---|---|---|---|---|---|
| 2 | 25하 | 신축이음 | 신축이음 하부부식 | | 0.5 | | 0.50 | m | 1 | |

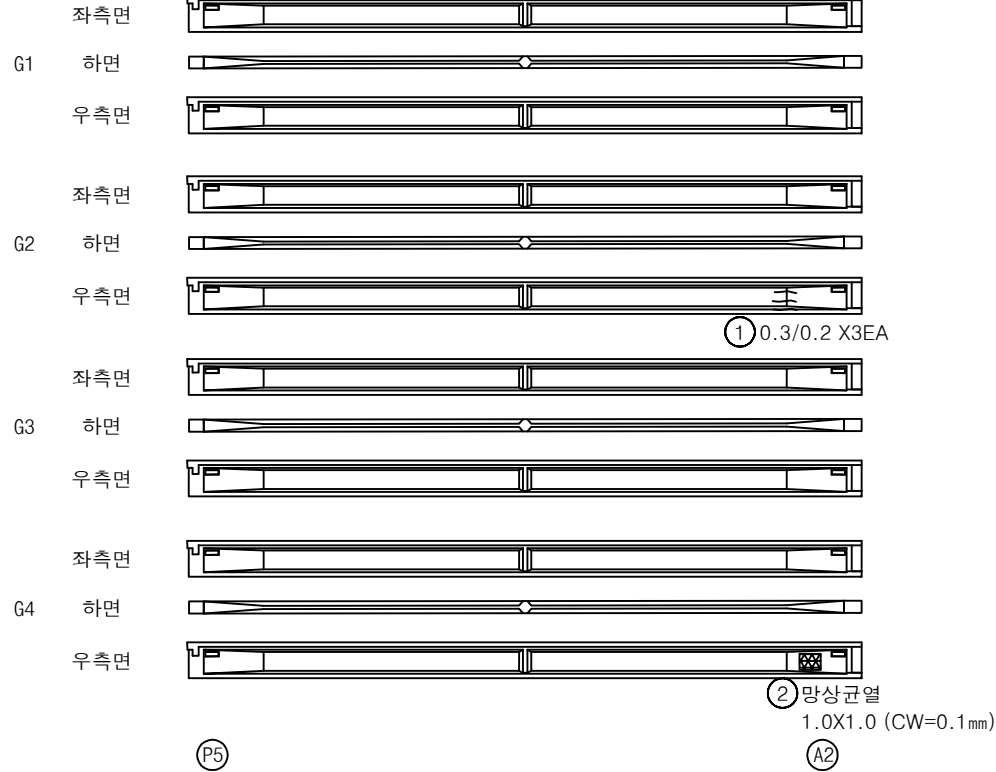
| 번호 | 구분 | 부재 | 손상내용 | 손상현황 | | | | | | 비고 |
|---|---|---|---|---|---|---|---|---|---|---|
| 1 | 25하 | 거더 | 균열(0.3mm이상) | 0.3 | 0.2 | | 0.60 | m | 3 | |
| 2 | 25하 | 거더 | 망상균열 | 0.1 | 1.0 | 1.0 | 1.00 | m <sup>2</sup> | 1 | |

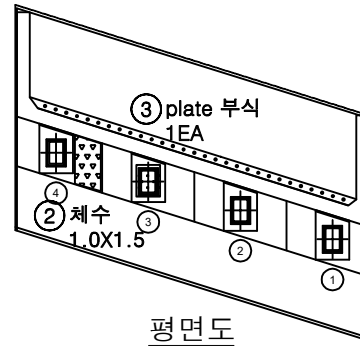
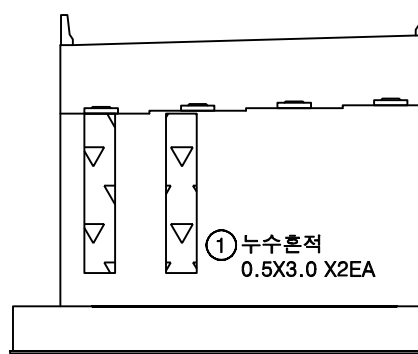
| 번호 | 구분 | 부재 | 손상내용 | 손상현황 | | | | | | 비고 |
|---|---|---|---|---|---|---|---|---|---|---|
| 1 | 19하 | 교대 | 누수흔적 | | 0.5 | 3.0 | 3.00 | m <sup>2</sup> | 2 | |
| 3 | 23하 | 교량받침 | plate 부식 | | | | 1.00 | EA | 1 | |

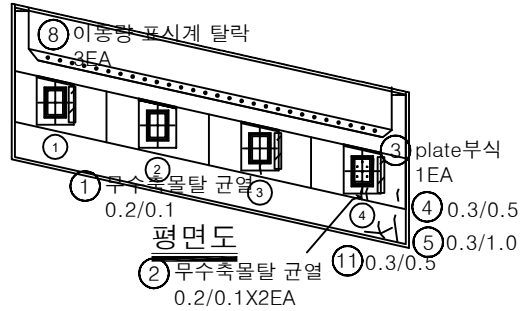
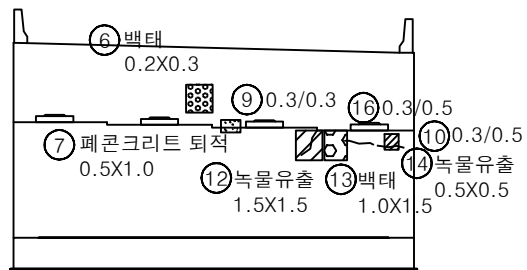
| 번호 | 구분 | 부재 | 손상내용 | 손상현황 | | | | | | 비고 |
|---|---|---|---|---|---|---|---|---|---|---|
| 1 | 19하 | 교량받침 | 무수축물탈 균열 | 0.2 | 0.1 | | 0.10 | m | 1 | |
| 2 | 19하 | 교량받침 | 무수축물탈 균열 | 0.2 | 0.1 | | 0.20 | m | 2 | |
| 3 | 19하 | 교량받침 | plate 부식 | | | | 1.00 | EA | 1 | |
| 4 | 19하 | 교대 | 균열(0.3mm이상) | 0.3 | 0.5 | | 0.50 | m | 1 | |
| 5 | 19하 | 교대 | 균열(0.3mm이상) | 0.3 | 1.0 | | 1.00 | m | 1 | |
| 9 | 23하 | 교대 | 균열(0.3mm이상) | 0.3 | 0.3 | | 0.30 | m | 1 | |
| 10 | 23하 | 교대 | 균열(0.3mm이상) | 0.3 | 0.5 | | 0.50 | m | 1 | |
| 11 | 25상 | 교대 | 균열(0.3mm이상) | 0.3 | 0.5 | | 0.50 | m | 1 | |
| 16 | 25하 | 교대 | 균열(0.3mm이상) | 0.3 | 0.5 | | 0.50 | m | 1 | |

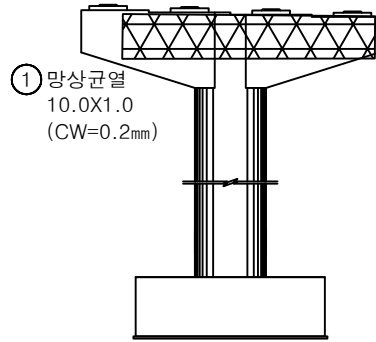
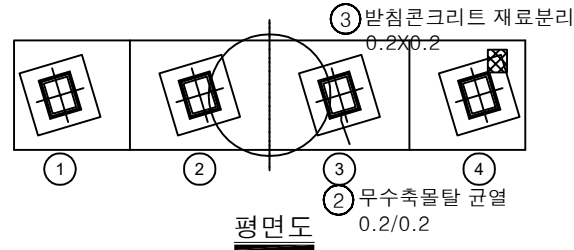
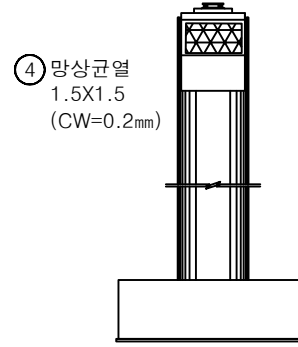
| 번호 | 구분 | 부재 | 손상내용 | 손상현황 | | | | | | 비고 |
|---|---|---|---|---|---|---|---|---|---|---|
| 1 | 19하 | 교각 | 망상균열 | 0.2 | 10.0 | 1.0 | 10.00 | m <sup>2</sup> | 1 | |
| 2 | 19하 | 교량받침 | 무수축물탈 균열 | 0.2 | 0.2 | | 0.20 | m | 1 | |
| 4 | 21하 | 교각 | 망상균열 | 0.2 | 1.5 | 1.5 | 2.25 | m <sup>2</sup> | 1 | |

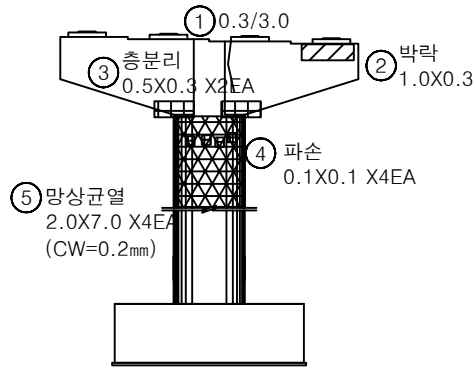
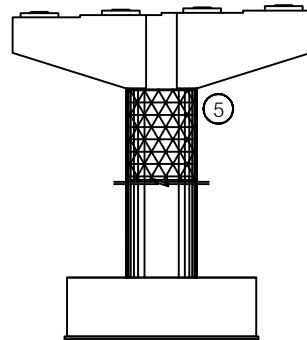
| 번호 | 구분 | 부재 | 손상내용 | 손상현황 | | | | | | 비고 |
|---|---|---|---|---|---|---|---|---|---|---|
| 1 | 19하 | 교각 | 균열(0.3mm이상) | 0.3 | 3.0 | | 3.00 | m | 1 | |
| 5 | 25상 | 교각 | 망상균열 | 0.2 | 2.0 | 7.0 | 56.00 | m² | 4 | |
