상주영천고속도로 2024~2025년 시설물 안전점검 용역  
(2025년 하반기 정밀안전점검)

# 외 관 조 사 망 도

내리교

2025.12

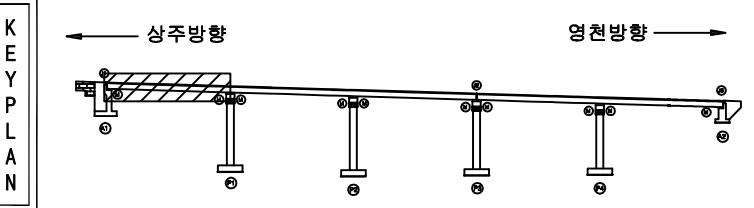
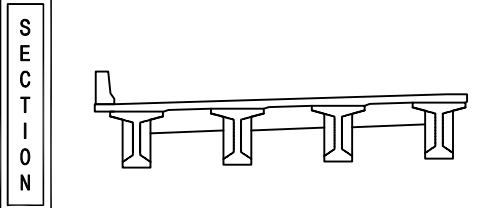
| 번호 | 구분 | 부재 | 손상내용 | 손상현황 | | | | | | 비고 |
|---|---|---|---|---|---|---|---|---|---|---|
| 1 | 19하 | 방호벽 | 방호벽 접속부 이격 | | 1.5 | | 1.50 | m | 1 | (T=1.0cm) |
| 2 | 19하 | 신속이음 | 후타재 균열 | 0.2 | 0.5 | | 1.00 | m | 2 | |
| 3 | 21하 | 신속이음 | 후타재 박락 | 0.2 | 0.5 | 0.10 | m <sup>2</sup> | | 1 | 23와 24와 |
| 4 | 25하 | 신속이음 | 후타재 균열 | 0.1 | 0.5 | | 1.00 | m | 2 | |
| 5 | 25하 | 신속이음 | 후타재 박락 | | 0.1 | 0.2 | 0.02 | m <sup>2</sup> | 1 | |
| 6 | 25하 | 신속이음 | 후타재 박락 | | 0.1 | 0.2 | 0.02 | m <sup>2</sup> | 1 | |
| 7 | 25하 | 교면포장 | 포장 망상균열 | | 3.0 | 6.0 | 18.00 | m <sup>2</sup> | 1 | |

① 방호벽 접속부 이격  
L=1.5m (T=1.0cm)

② 후타재 균열  
0.1/0.5X 2EA

⑤ 후타재 박락  
0.1X0.2  
③ 후타재 박락  
0.2X0.5

⑥ 후타재 박락  
0.1X0.2

④ 후타재 균열  
0.1/0.5X 2EA

⑦ 포장 망상균열  
3.0X6.0

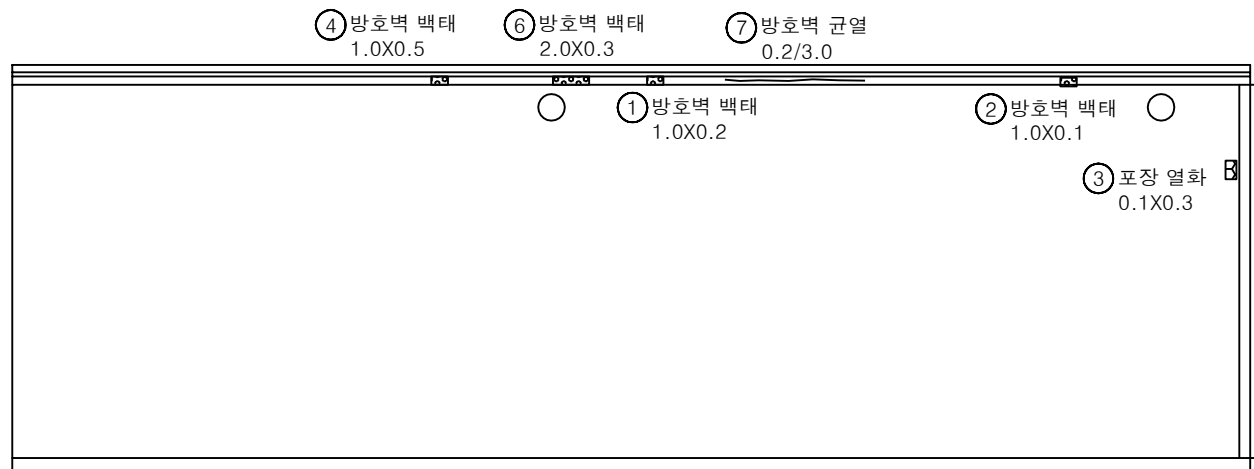
| 번호 | 구분 | 부재 | 손상내용 | 손상현황 | | | | | | 비고 |
|---|---|---|---|---|---|---|---|---|---|---|
| 1 | 19하 | 방호벽 | 방호벽 백태 | | 1.0 | 0.2 | 0.20 | m <sup>2</sup> | 1 | |
| 2 | 19하 | 방호벽 | 방호벽 백태 | | 1.0 | 0.1 | 0.10 | m <sup>2</sup> | 1 | |
| 3 | 19하 | 교면포장 | 포장 열화 | | 0.1 | 0.3 | 0.03 | m <sup>2</sup> | 1 | |
| 4 | 23하 | 방호벽 | 방호벽 백태 | | 1.0 | 0.5 | 0.50 | m <sup>2</sup> | 1 | |
| 5 | 23하 | 방호벽 | 방호벽 백태 | | 2.0 | 0.3 | 0.60 | m <sup>2</sup> | 1 | |
| 6 | 23하 | 방호벽 | 방호벽 균열 | 0.2 | 3.0 | | 3.00 | m | 1 | |

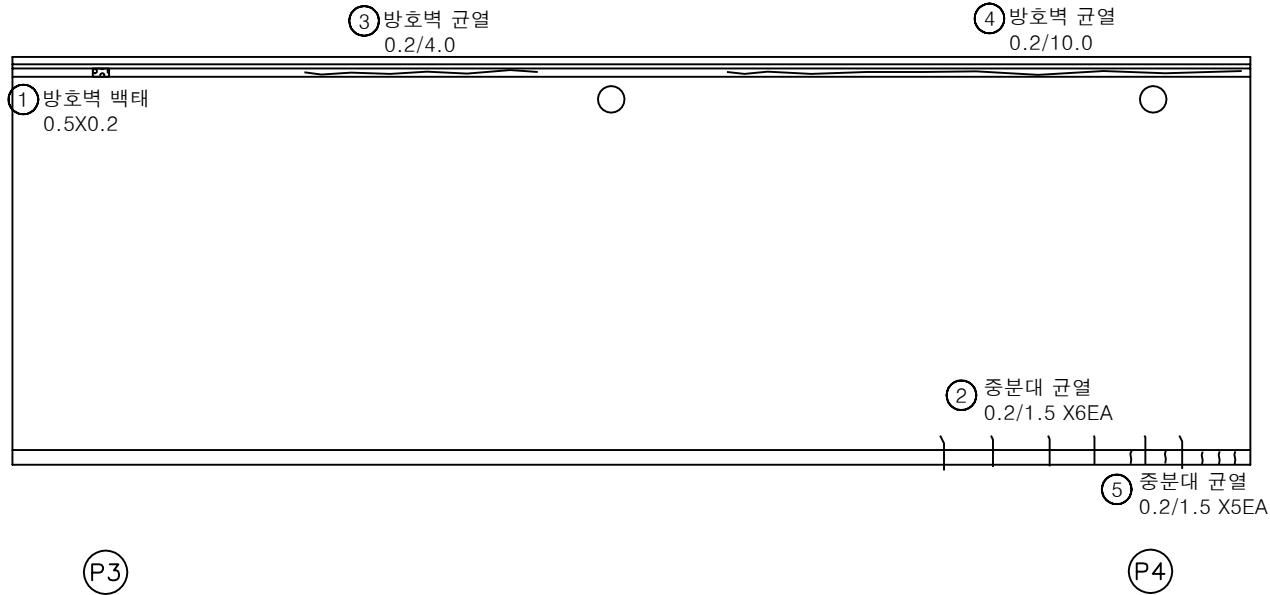
| 번호 | 구분 | 부재 | 손상내용 | 손상현황 | | | | | | 비고 |
|---|---|---|---|---|---|---|---|---|---|---|
| 1 | 19하 | 방호벽 | 방호벽 백태 | | 0.5 | 0.2 | 0.10 | m <sup>2</sup> | 1 | |
| 2 | 21하 | 증분대 | 증분대 균열 | 0.2 | 1.5 | | 9.00 | m | 6 | |
| 3 | 23하 | 방호벽 | 방호벽 균열 | 0.2 | 4.0 | | 4.00 | m | 1 | |
| 4 | 23하 | 방호벽 | 방호벽 균열 | 0.2 | 10.0 | | 10.00 | m | 1 | |
| 5 | 23하 | 증분대 | 증분대 균열 | 0.2 | 1.5 | | 7.50 | m | 5 | |

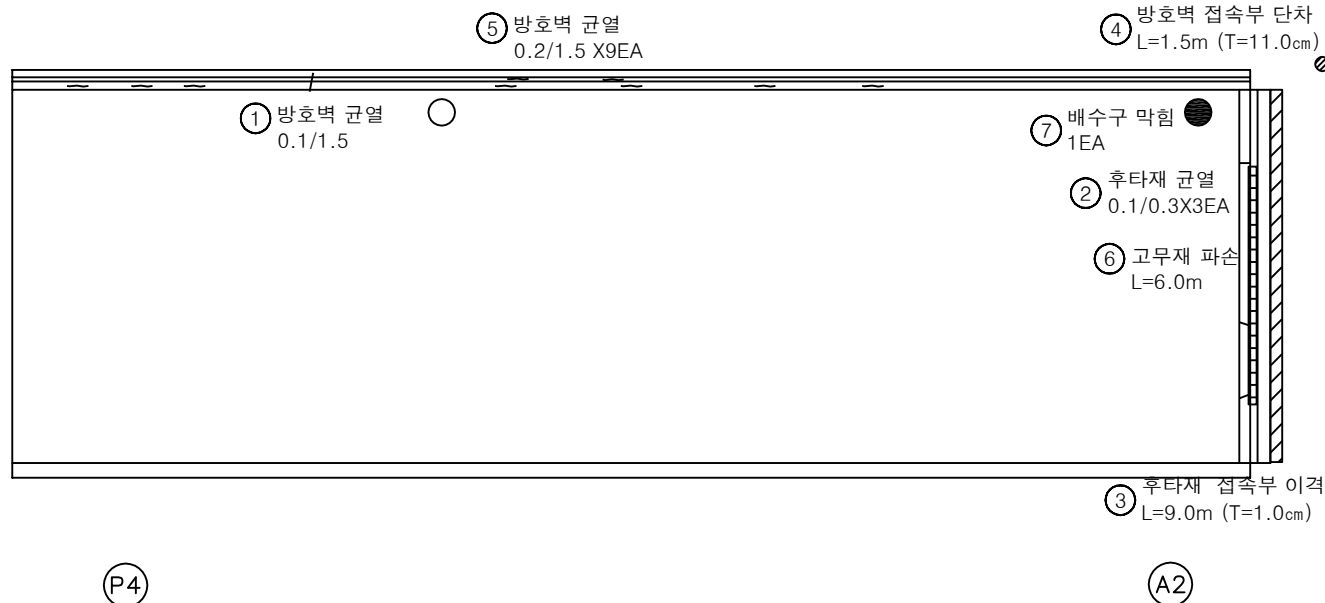
| 번호 | 구분 | 부재 | 손상내용 | 손상현황 | | | | | | 비고 |
|---|---|---|---|---|---|---|---|---|---|---|
| 1 | 19하 | 방호벽 | 방호벽 균열 | 0.1 | 1.5 | | 1.50 | m | 1 | |
| 2 | 19하 | 신축이음 | 후타재 균열 | 0.1 | 0.3 | | 0.90 | m | 3 | |
| 3 | 19하 | 교면포장 | 후타재 접속부 이격 | | 9.0 | | 9.00 | m | 1 | (T=1.0cm) |
| 4 | 19하 | 방호벽 | 방호벽 접속부 단차 | | 1.5 | | 1.50 | m | 1 | (T=11.0cm) |
| 5 | 23하 | 방호벽 | 방호벽 균열 | 0.1 | 1.5 | | 13.50 | m | 9 | |
| 6 | 23하 | 신축이음 | 고무재 파손 | | 6.0 | | 6.00 | m | 1 | |
| 7 | 25하 | 배수시설 | 배수구 막힘 | | | | 1.00 | EA | 1 | |

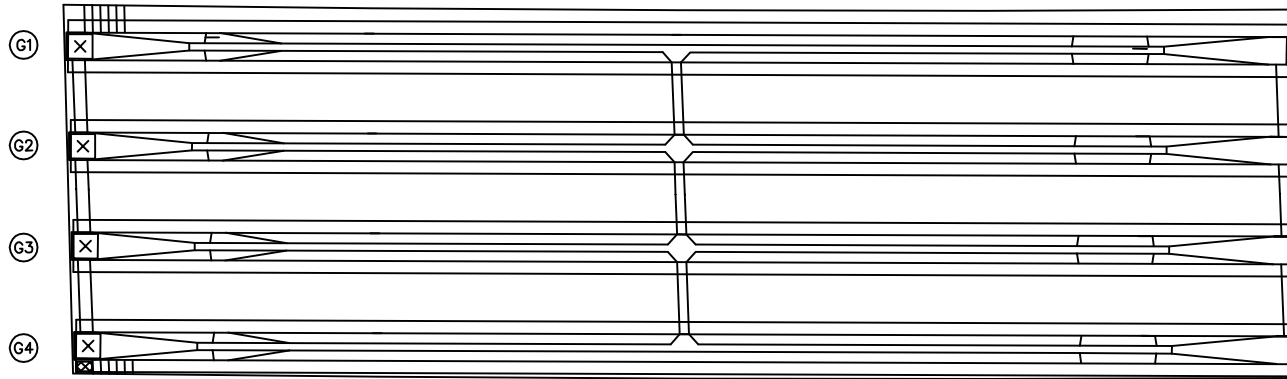
ID : 내리고 바닥판하면 S1 (상주방향)

① 재료분리  
1.0X0.5

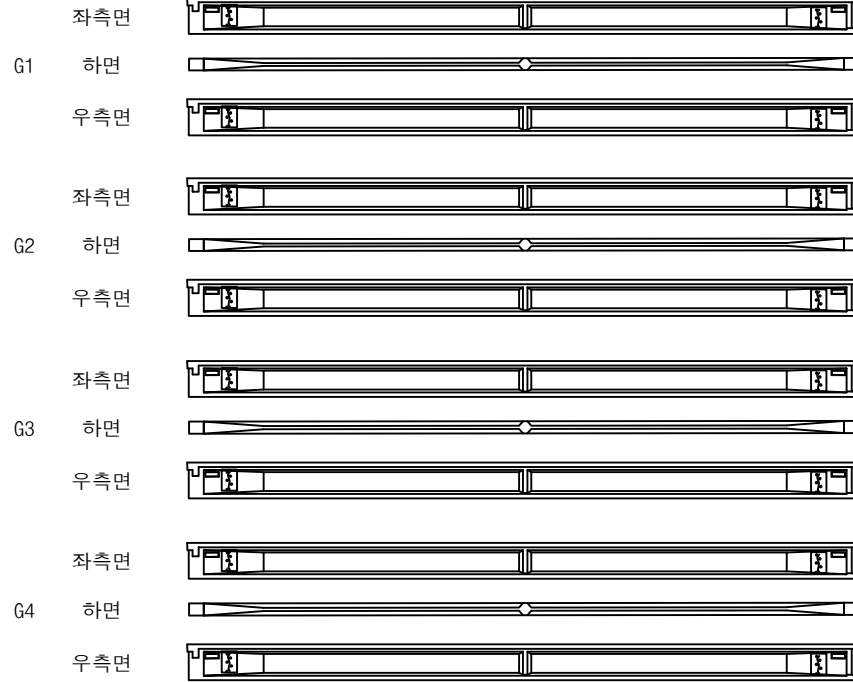
① 균열부백태  
0.1X0.5 X16EA

| 번호 | 구분 | 부재 | 손상내용 | 손상현황 | | | | | | 비고 |
|---|---|---|---|---|---|---|---|---|---|---|
| 1 | 21하 | 거더 | 균열부백태 | | 0.1 | 1.5 | 2.40 | m² | 16 | |

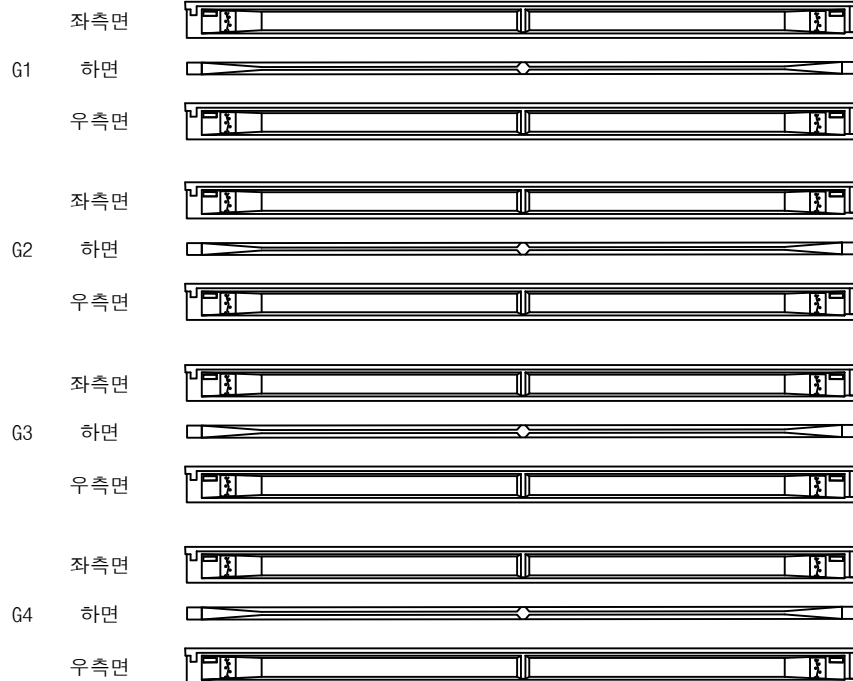
| 번호 | 구분 | 부재 | 손상내용 | 손상현황 | | | | | | 비고 |
|---|---|---|---|---|---|---|---|---|---|---|
| 1 | 21하 | 거더 | 균열부백태 | | 0.1 | 1.5 | 2.40 | m <sup>2</sup> | 16 | |

① 균열부백태  
0.1X0.5 X16EA  
②  
③

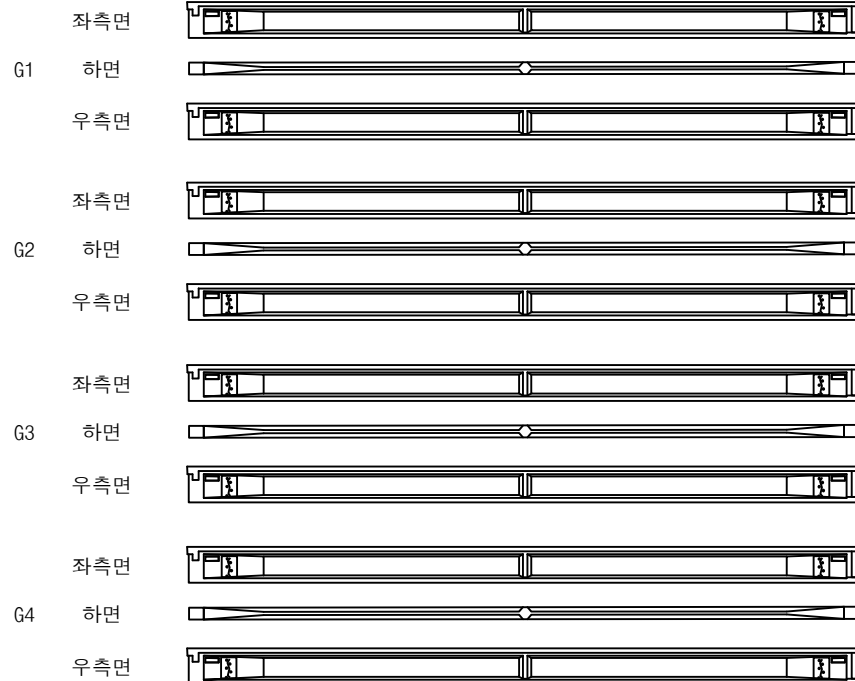
| 번호 | 구분 | 부재 | 손상내용 | 손상현황 | | | | | | 비고 |
|---|---|---|---|---|---|---|---|---|---|---|
| 1 | 21하 | 거더 | 균열부백태 | | 0.1 | 1.5 | 2.40 | m <sup>2</sup> | 16 | |

① 균열부백태  
0.1X0.5 X16EA

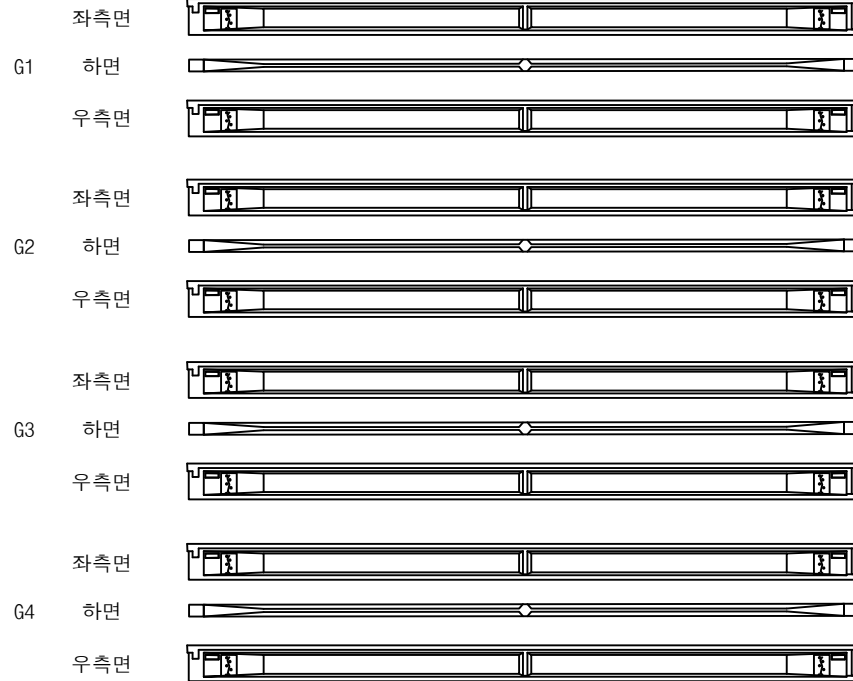
| 번호 | 구분 | 부재 | 손상내용 | 손상현황 | | | | | | 비고 |
|---|---|---|---|---|---|---|---|---|---|---|
| 1 | 21하 | 거더 | 균열부백태 | | 0.1 | 1.5 | 2.40 | m <sup>2</sup> | 16 | |

① 균열부백태  
0.1X0.5 X16EA  
② A2

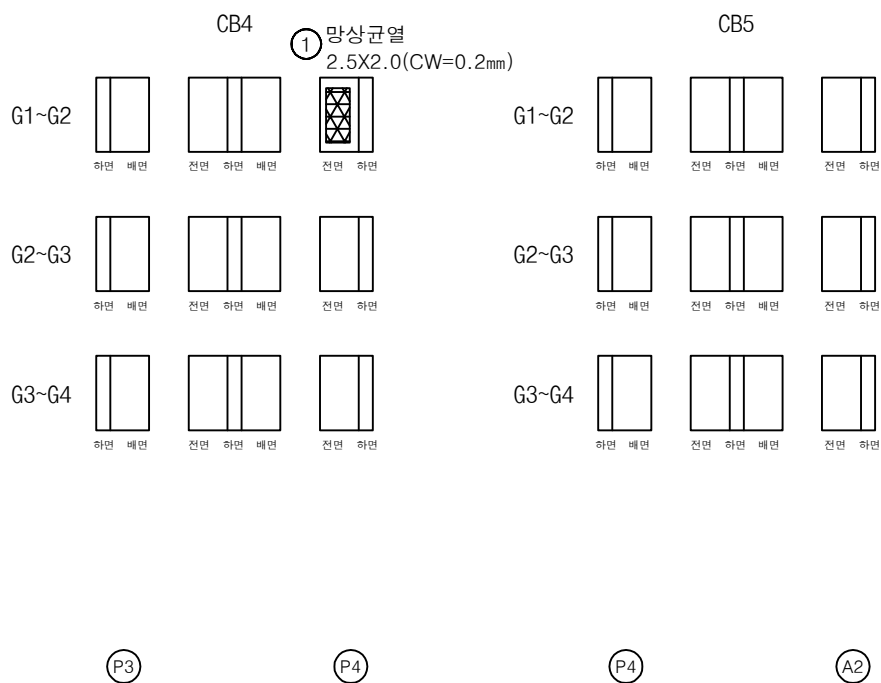
| 번호 | 구분 | 부재 | 손상내용 | 손상현황 | | | | | | 비고 |
|---|---|---|---|---|---|---|---|---|---|---|
| 1 | 25하 | 가로보 | 망상균열 | 0.2 | 2.5 | 2.0 | 5.00 | m <sup>2</sup> | 1 | |

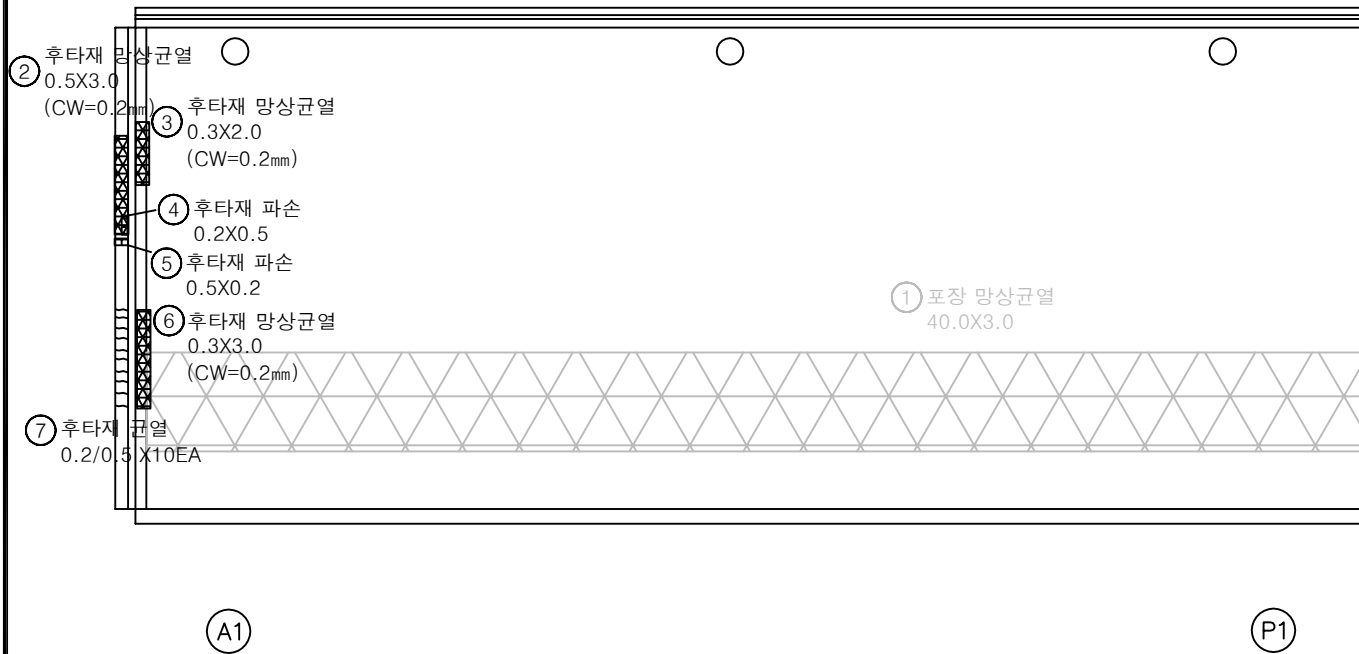
| 번호 | 구분 | 부재 | 손상내용 | 손상현황 | | | | | | 비고 |
|---|---|---|---|---|---|---|---|---|---|---|
| 1 | 19하 | 교면포장 | 포장 망상균열 | | 40.0 | 3.0 | 120.00 | m <sup>2</sup> | 1 | 21'형 보수 |
| 2 | 23하 | 신속이음 | 후타재 망상균열 | 0.2 | 0.5 | 3.0 | 1.50 | m <sup>2</sup> | 1 | |
| 3 | 23하 | 신속이음 | 후타재 망상균열 | 0.2 | 0.3 | 2.0 | 0.60 | m <sup>2</sup> | 1 | |
| 6 | 23하 | 신속이음 | 후타재 망상균열 | 0.2 | 0.3 | 3.0 | 0.90 | m <sup>2</sup> | 1 | |
| 7 | 23하 | 신속이음 | 후타재 균열 | 0.2 | 0.5 | | 5.00 | m | 10 | |

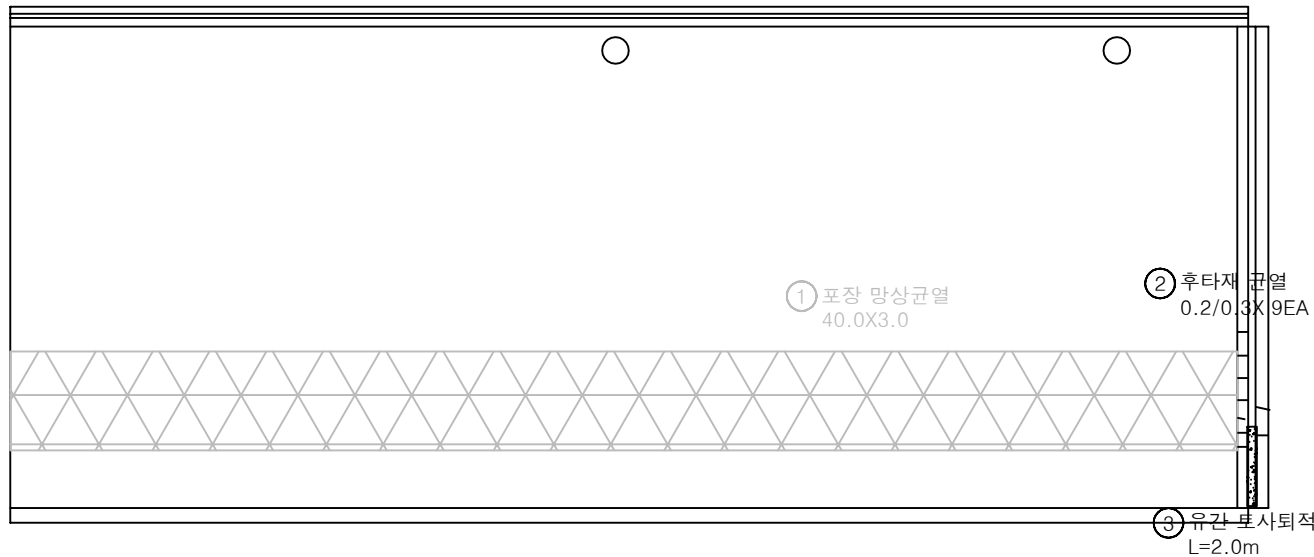
| 번호 | 구분 | 부재 | 손상내용 | 손상현황 | | | | | | 비고 |
|---|---|---|---|---|---|---|---|---|---|---|
| 1 | 19하 | 교면포장 | 포장 망상균열 | | 40.0 | 3.0 | 120.00 | m <sup>2</sup> | 1 | 21'하 보수 |
| 2 | 19하 | 신축이음 | 후타재 균열 | 0.2 | 0.3 | | 2.70 | m | 9 | |

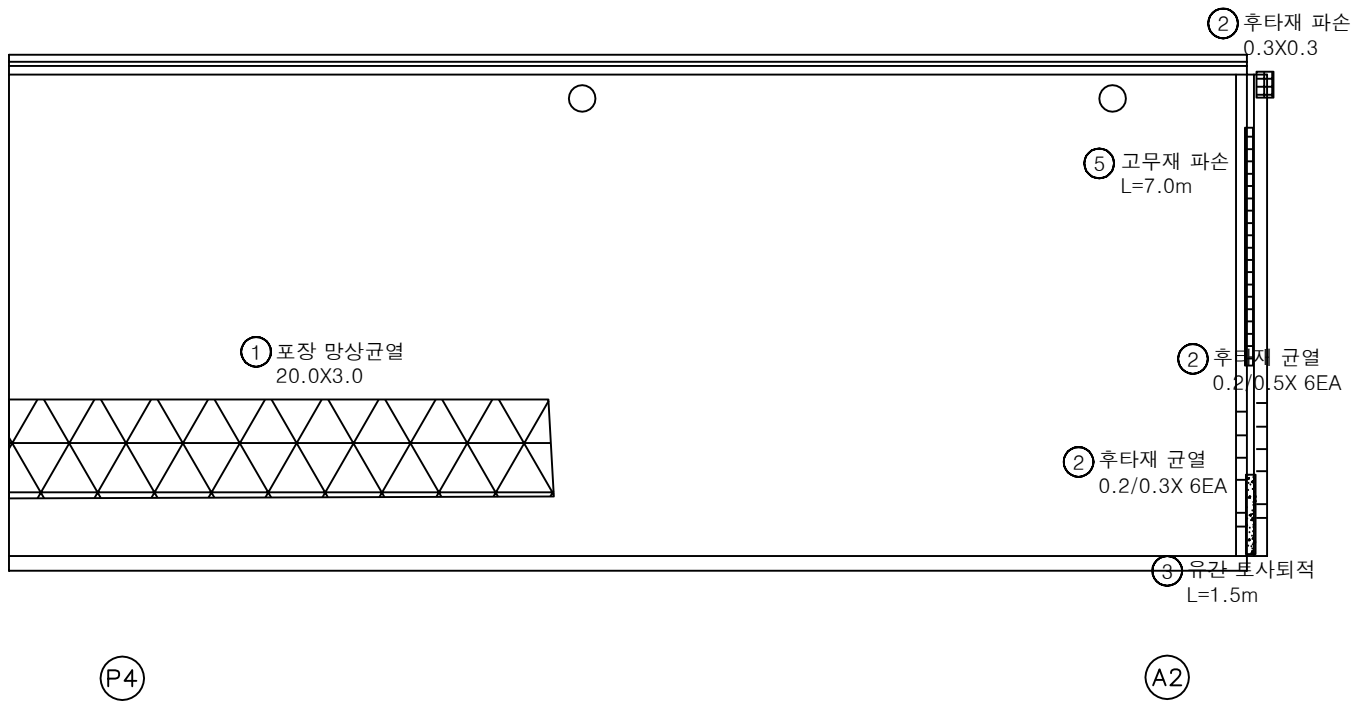
| 번호 | 구분 | 부재 | 손상내용 | 손상현황 | | | | | | 비 고 |
|---|---|---|---|---|---|---|---|---|---|---|
| 1 | 19하 | 교면포장 | 포장 망상균열 | | 20.0 | 3.0 | 60.00 | m <sup>2</sup> | 1 | |
| 3 | 19하 | 신축이음 | 후타재 균열 | 0.2 | 0.3 | | 1.80 | m | 6 | |
| 4 | 19하 | 신축이음 | 후타재 균열 | 0.2 | 0.5 | | 3.00 | m | 6 | |

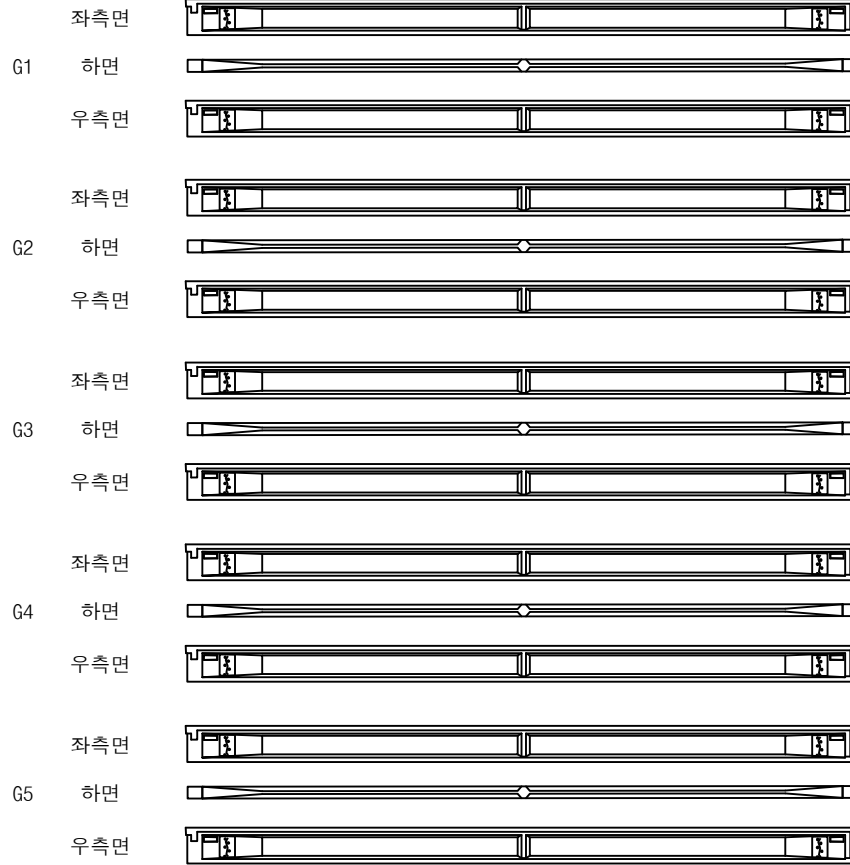
① 균열부백태  
0.1X1.5 X20EX (P1)

| 번호 | 구분 | 부재 | 손상내용 | 손상현황 | | | | | | 비고 |
|---|---|---|---|---|---|---|---|---|---|---|
| 1 | 21하 | 거더 | 균열부백태 | | 0.1 | 1.5 | 3.00 | m² | 20 | |

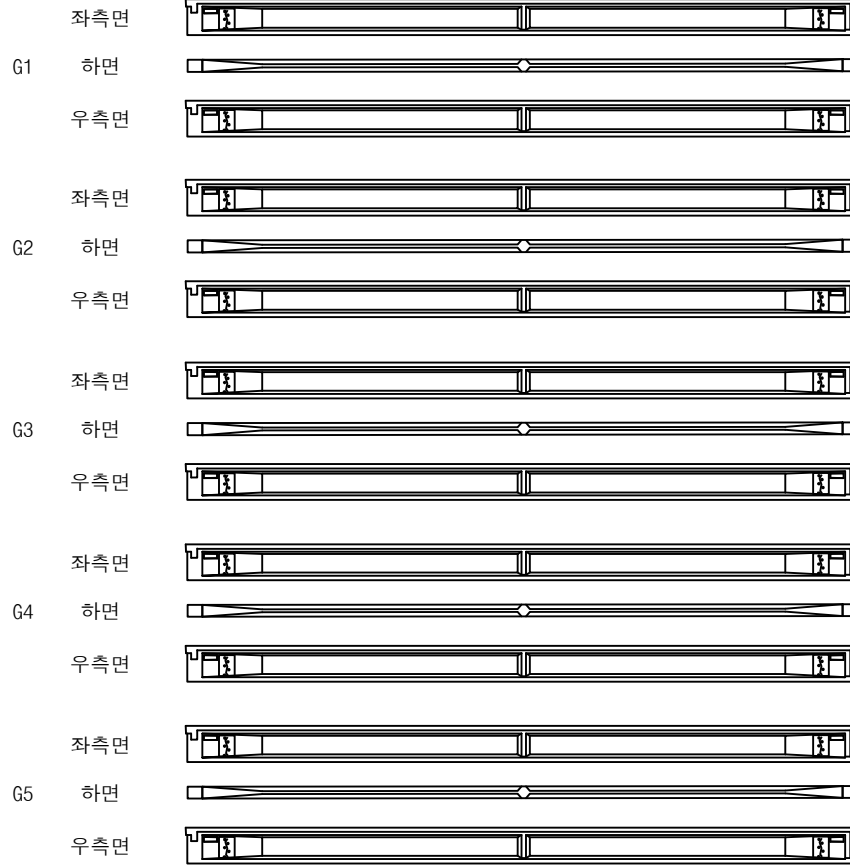
① 균열부백태  
0.1X1.5 X20EX

| 번호 | 구분 | 부재 | 손상내용 | 손상현황 | | | | | | 비고 |
|---|---|---|---|---|---|---|---|---|---|---|
| 1 | 21하 | 거더 | 균열부백태 | | 0.1 | 1.5 | 3.00 | m² | 20 | |

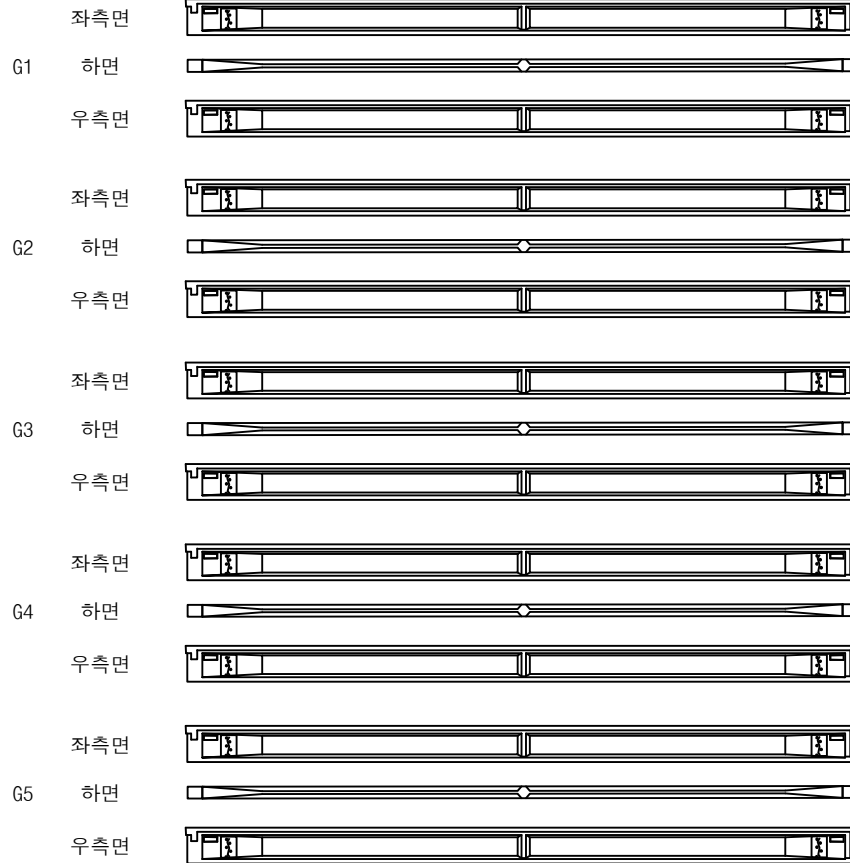
① 균열부백태  
0.1X1.5 X20EX

| 번호 | 구분 | 부재 | 손상내용 | 손상현황 | | | | | | 비고 |
|---|---|---|---|---|---|---|---|---|---|---|
| 1 | 21하 | 거더 | 균열부백태 | | 0.1 | 1.5 | 3.00 | m <sup>2</sup> | 20 | |

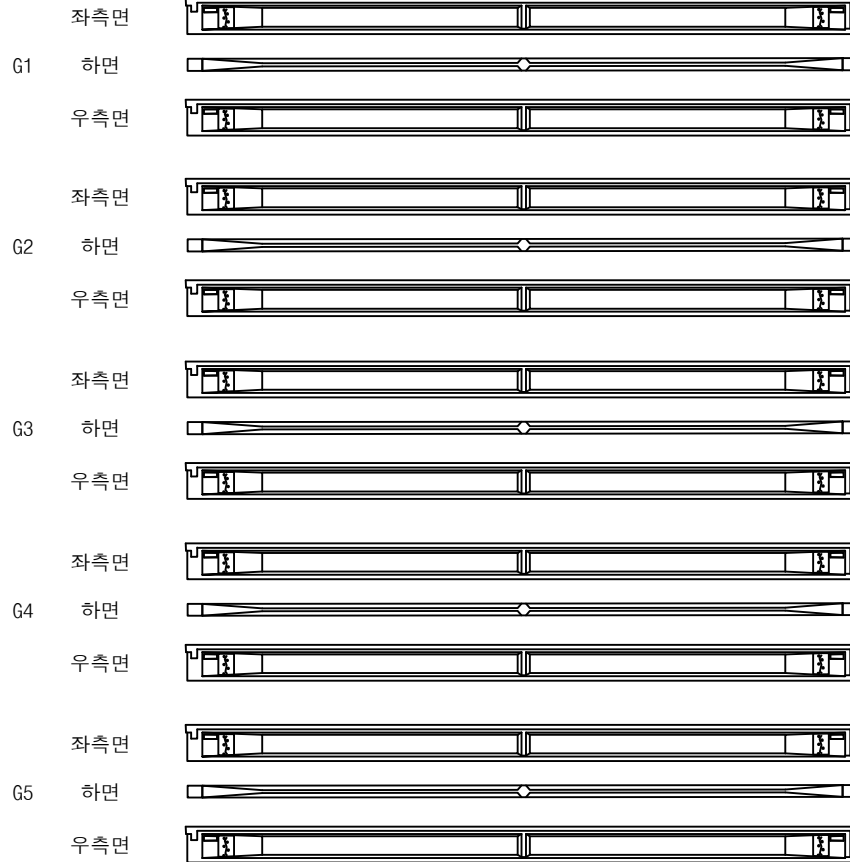
① ④  
균열부백태 0.1X1.5 X20EA P4

| 번호 | 구분 | 부재 | 손상내용 | 손상현황 | | | | | | 비고 |
|---|---|---|---|---|---|---|---|---|---|---|
| 1 | 21하 | 거더 | 균열부백태 | | 0.1 | 1.5 | 3.00 | m² | 20 | |
