상주영천고속도로 2024~2025년 시설물 안전점검 용역  
(2025년 하반기 정밀안전점검)

# 외 관 조 사 망 도

군위 JCT R-A4교

2025.12

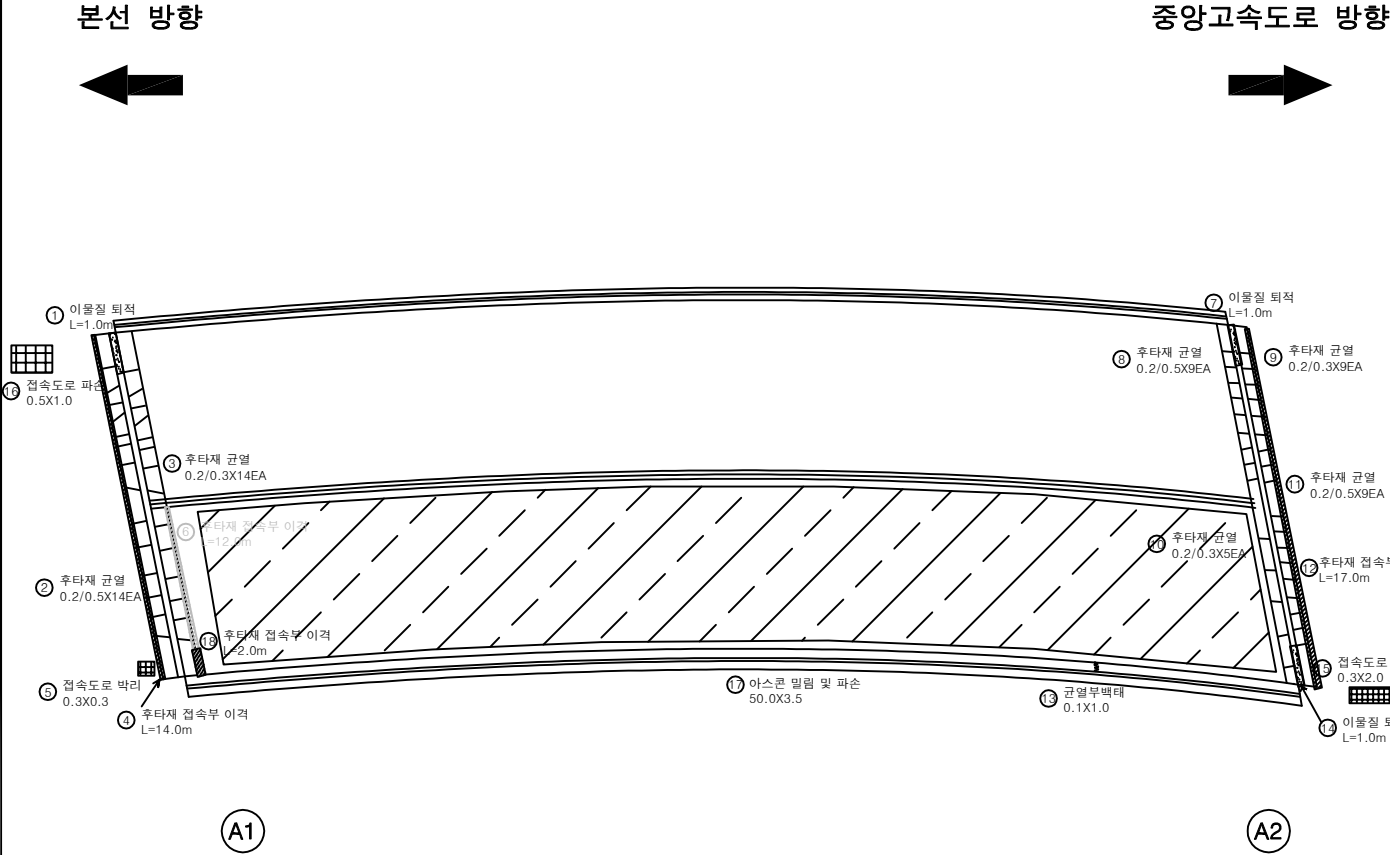
| 도면번호 | 01 |

| 번호 | 구분 | 부재 | 손상내용 | 손상현황 | | | | | | 비 고 |
|---|---|---|---|---|---|---|---|---|---|---|
| 1 | 19하 | 신속이음 | 이물질 퇴적 | | 1.0 | | 1.00 | m | 1 | |
| 2 | 19하 | 신속이음 | 후타재 균열 | 0.2 | 0.5 | | 7.00 | m | 14 | |
| 3 | 19하 | 신속이음 | 후타재 균열 | 0.2 | 0.3 | | 4.20 | m | 14 | |
| 4 | 19하 | 교면포장 | 후타재 접속부 이격 | | 14.0 | | 14.00 | m | 1 | |
| 5 | 19하 | 교면포장 | 결속도로 박리 | | 0.3 | 0.3 | 0.09 | ㎡ | 1 | |
| 6 | 19하 | 교면포장 | 후타재 접속부 이격 | | 12.0 | | 12.00 | m | 1 | 25'상 본수 |
| 7 | 19하 | 신속이음 | 이물질 퇴적 | | 1.0 | | 1.00 | m | 1 | |
| 8 | 19하 | 신속이음 | 후타재 균열 | 0.2 | 0.5 | | 4.50 | m | 9 | |
| 9 | 19하 | 신속이음 | 후타재 균열 | 0.2 | 0.3 | | 2.70 | m | 9 | |
| 10 | 19하 | 신속이음 | 후타재 균열 | 0.2 | 0.3 | | 1.50 | m | 5 | |
| 11 | 19하 | 신속이음 | 후타재 균열 | 0.2 | 0.5 | | 4.50 | m | 9 | |
| 12 | 19하 | 교면포장 | 후타재 접속부 이격 | | 17.0 | | 17.00 | m | 1 | |
| 13 | 19하 | 방호벽 | 균열부백태 | 0.1 | 1.0 | | 0.10 | ㎡ | 1 | |
| 14 | 19하 | 신속이음 | 이물질 퇴적 | | 1.0 | | 1.00 | m | 1 | |
| 15 | 19하 | 교면포장 | 결속도로 박리 | | 0.3 | 2.0 | 0.60 | ㎡ | 1 | |
| 16 | 21하 | 교면포장 | 결속도로 파손 | | 0.5 | 1.0 | 0.50 | ㎡ | 1 | |
| 17 | 25하 | 교면포장 | 아스콘 밀림 및 파손 | | 50.0 | 3.5 | 175.00 | ㎡ | 1 | |
| 18 | 25하 | 교면포장 | 후타재 접속부 이격 | | 2.0 | | 2.00 | m | 1 | |

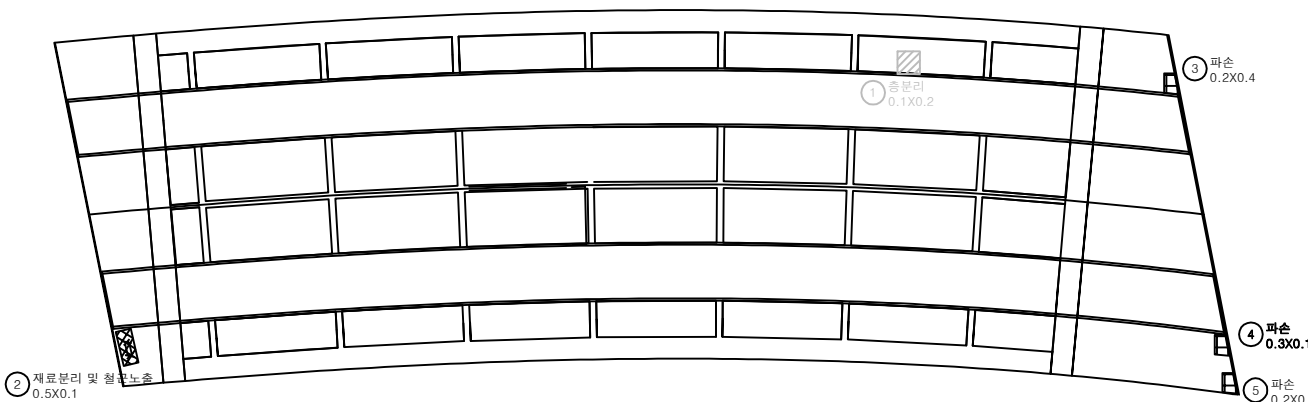
| 도면번호 | 02 |

| 번호 | 구분 | 부재 | 손상내용 | 손상현황 | | | | | | 비 고 |
|---|---|---|---|---|---|---|---|---|---|---|
| 1 | 19하 | 바닥판 | 충분리 | | 0.1 | 0.2 | 0.02 | m <sup>2</sup> | 1 | 21'상 분수 |
| 2 | 19하 | 바닥판 | 재료분리 및 철근노출 | | 0.5 | 0.1 | 0.05 | m <sup>2</sup> | 1 | |
| 3 | 23하 | 바닥판 | 파손 | | 0.2 | 0.4 | 0.08 | m <sup>2</sup> | 1 | |
| 4 | 23하 | 바닥판 | 파손 | | 0.3 | 0.1 | 0.03 | m <sup>2</sup> | 1 | |
| 5 | 23하 | 바닥판 | 파손 | | 0.2 | 0.1 | 0.02 | m <sup>2</sup> | 1 | |

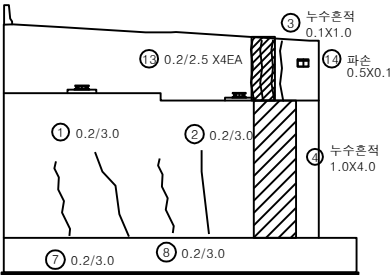
| 도면번호 | 08 |

| 번호 | 구분 | 부재 | 손상내용 | 손상현황 | | | | | | 비고 |
|---|---|---|---|---|---|---|---|---|---|---|
| 1 | 19하 | 교대 | 균열(0.3mm미만) | 0.2 | 3.0 | | 3.00 | m | 1 | |
| 2 | 19하 | 교대 | 균열(0.3mm미만) | 0.2 | 3.0 | | 3.00 | m | 1 | |
| 3 | 19하 | 교대 | 누수흔적 | | 0.1 | 1.0 | 0.10 | m <sup>2</sup> | 1 | |
| 4 | 19하 | 교대 | 누수흔적 | | 1.0 | 4.0 | 4.00 | m <sup>2</sup> | 1 | |
| 5 | 19하 | 교대 | 불력 이격 | | 2.5 | | 2.50 | m | 1 | (T=3.4cm) |
| 6 | 21하 | 교대 | 박락 | | 0.2 | 0.5 | 0.10 | m <sup>2</sup> | 1 | |
| 7 | 21하 | 교대 | 균열(0.3mm미만) | 0.2 | 3.0 | | 3.00 | m | 1 | |
| 8 | 21하 | 교대 | 균열(0.3mm미만) | 0.2 | 3.0 | | 3.00 | m | 1 | |
| 9 | 23하 | 교대 | 밀림 | | 2.0 | | 2.00 | m | 1 | |
| 10 | 25상 | 교대 | 재료분리 | | 0.2 | 0.5 | 0.10 | m <sup>2</sup> | 1 | |
| 11 | 25하 | 교대 | 파손 | | 0.1 | 0.4 | 0.04 | m <sup>2</sup> | 1 | |
| 12 | 25하 | 교대 | 부식 | | 1.5 | | 1.50 | m | 1 | |
| 13 | 25하 | 교대 | 균열(0.3mm미만) | 0.2 | 2.5 | | 10.00 | m | 4 | |
| 14 | 25하 | 교대 | 파손 | | 0.5 | 0.1 | 0.05 | m <sup>2</sup> | 1 | |
