상주영천고속도로 2024~2025년 시설물 안전점검 용역  
(2025년 하반기 정밀안전점검)

# 외 관 조 사 망 도

장기교

2025.12

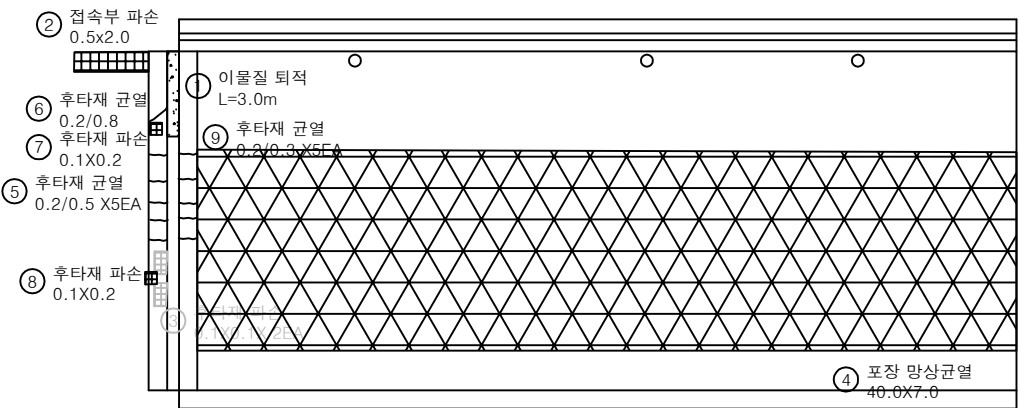
| 도면번호 | 01 |

| 번호 | 구분 | 부재 | 손상내용 | 손상현황 | | | | | | 비고 |
|---|---|---|---|---|---|---|---|---|---|---|
| 1 | 19하 | 신축이음 | 이물질 퇴적 | | 3.0 | | 3.00 | m | 1 | |
| 2 | 19하 | 교면포장 | 접속부 파손 | | 0.5 | 2.0 | 1.00 | m <sup>2</sup> | 1 | |
| 3 | 19하 | 신축이음 | 후타재 파손 | | 0.1 | 0.1 | 0.02 | m <sup>2</sup> | 2 | 21~22교 앞 |
| 4 | 19하 | 교면포장 | 포장 망상균열 | | 40.0 | 7.0 | 280.00 | m <sup>2</sup> | 1 | |
| 5 | 23하 | 신축이음 | 후타재 균열 | 0.2 | 0.5 | | 2.50 | m | 5 | |
| 6 | 25하 | 신축이음 | 후타재 균열 | 0.2 | 0.8 | | 0.80 | m | 1 | |
| 7 | 25하 | 신축이음 | 후타재 파손 | | 0.1 | 0.2 | 0.02 | m <sup>2</sup> | 1 | |
| 8 | 25하 | 신축이음 | 후타재 파손 | | 0.1 | 0.2 | 0.02 | m <sup>2</sup> | 1 | |
| 9 | 25하 | 신축이음 | 후타재 균열 | 0.2 | 0.3 | | 1.50 | m | 5 | |

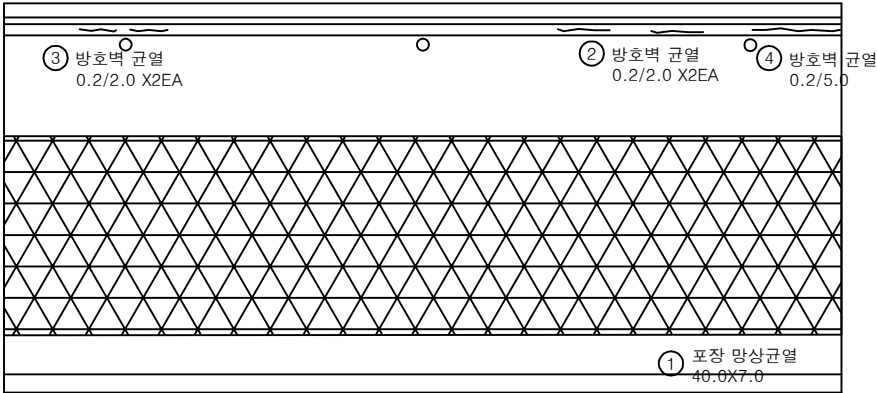
| 도면번호 | 02 |

| 번호 | 구분 | 부재 | 손상내용 | 손상현황 | | | | | | 비고 |
|---|---|---|---|---|---|---|---|---|---|---|
| 1 | 19하 | 교면포장 | 포장 망상균열 | | 40.0 | 7.0 | 280.00 | m <sup>2</sup> | 1 | |
| 2 | 21하 | 방호벽 | 방호벽 균열 | 0.2 | 2.0 | | 4.00 | m | 2 | |
| 3 | 23하 | 방호벽 | 방호벽 균열 | 0.2 | 2.0 | | 4.00 | m | 2 | |
| 4 | 23하 | 방호벽 | 방호벽 균열 | 0.2 | 5.0 | | 5.00 | m | 1 | |

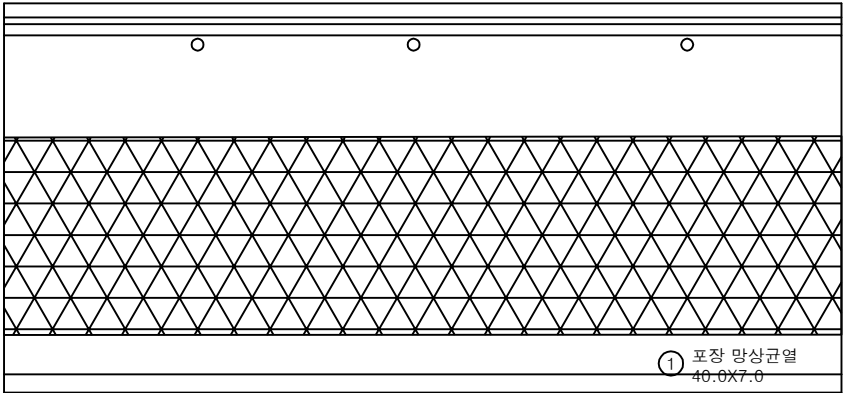
| | 부 식 | | 좌 굴, 변형 | | 기 타 | 도 면 번 호<br>03 |

| 번호 | 구분 | 부재 | 손상내용 | 손상현황 | | | | | | 비 고 |
|---|---|---|---|---|---|---|---|---|---|---|
| 1 | 19하 | 교면포장 | 포장 망상균열 | | 40.0 | 7.0 | 280.00 | m <sup>2</sup> | 1 | |

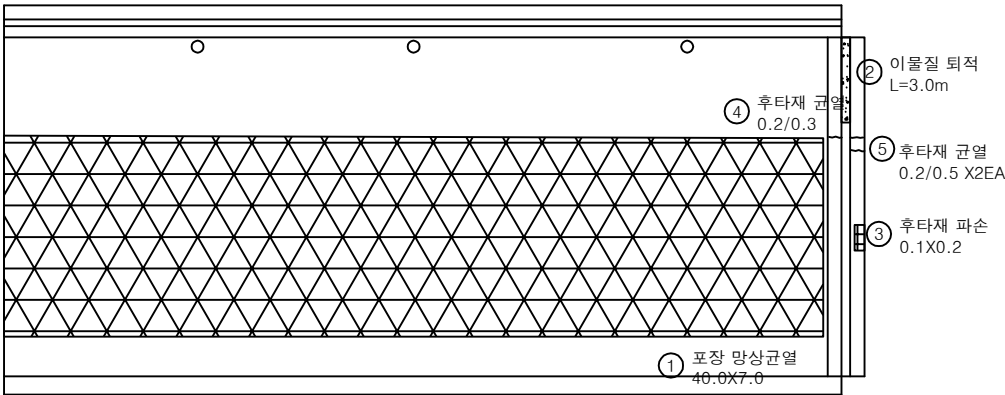
| 도면번호 | 04 |

| 번호 | 구분 | 부재 | 손상내용 | 손상현황 | | | | | | 비고 |
|---|---|---|---|---|---|---|---|---|---|---|
| 1 | 19하 | 교면포장 | 포장 망상균열 | | 40.0 | 7.0 | 280.00 | m <sup>2</sup> | 1 | |
| 2 | 19하 | 신속이음 | 이물질 퇴적 | | 3.0 | | 3.00 | m | 1 | |
| 3 | 19하 | 신속이음 | 후타재 파손 | | 0.1 | 0.2 | 0.02 | m <sup>2</sup> | 1 | |
| 4 | 23하 | 신속이음 | 후타재 균열 | 0.2 | 0.3 | | 0.30 | m | 1 | |
| 5 | 23하 | 신속이음 | 후타재 균열 | 0.2 | 0.5 | | 1.00 | m | 2 | |

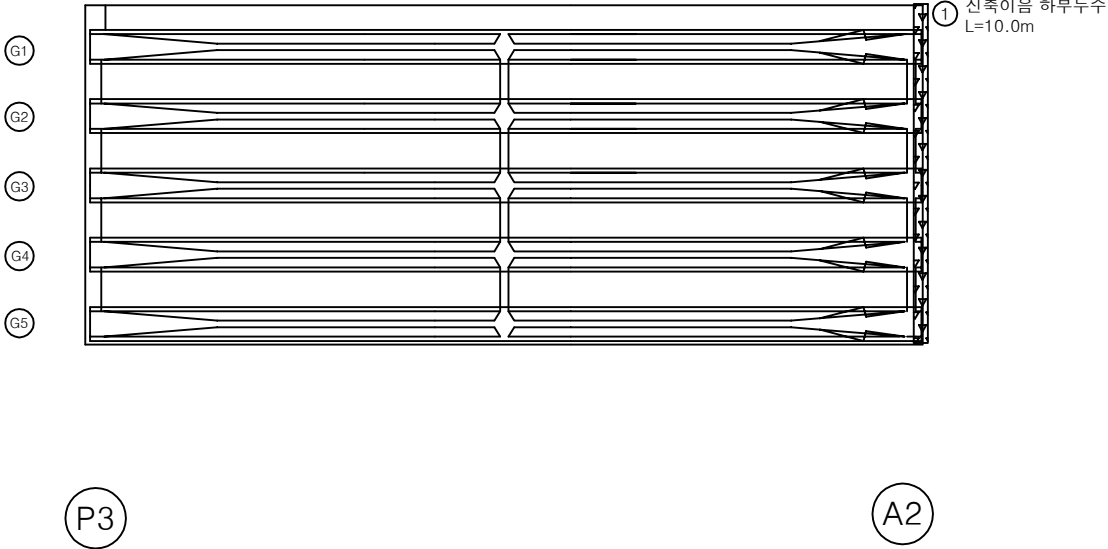
| 번호 | 구분 | 부재 | 손상내용 | 손상현황 | | | | | | 비고 |
|---|---|---|---|---|---|---|---|---|---|---|
| 1 | 25하 | 신축이음 | 신축이음 하부누수 | | 10.0 | | 10.00 | m | 1 | |

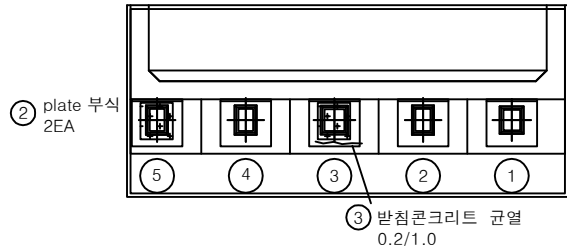
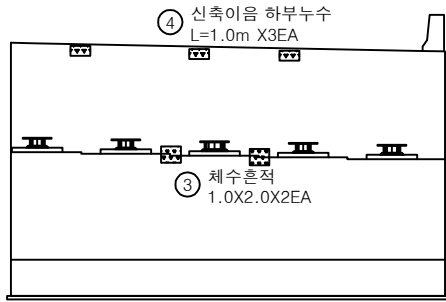
| 도면번호 | 15 |

| 번호 | 구분 | 부재 | 손상내용 | 손상현황 | | | | | | 비고 |
|---|---|---|---|---|---|---|---|---|---|---|
| 2 | 23하 | 교량받침 | plate 부식 | | | | 2.00 | EA | 2 | |
| 3 | 23하 | 교량받침 | 발침콘크리트 균열 | 0.2 | 1.0 | | 1.00 | m | 1 | |
| 4 | 25하 | 신축이음 | 신축이음 하부누수 | | 1.0 | | 3.00 | m | 3 | |

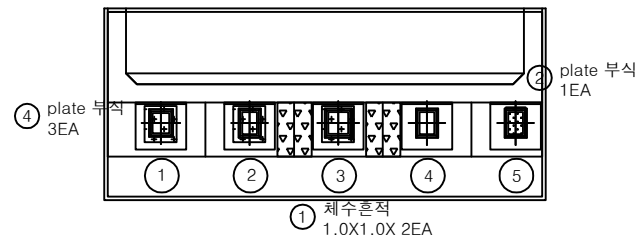
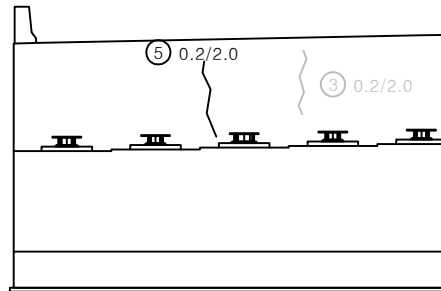
| 번호 | 구분 | 부재 | 손상내용 | 손상현황 | | | | | | 비고 |
|---|---|---|---|---|---|---|---|---|---|---|
| 2 | 19하 | 교량받침 | plate 부식 | | | | 1.00 | EA | 1 | |
| 3 | 21하 | 교대 | 균열 (0.3mm미만) | 0.2 | 2.0 | | 2.00 | m | 1 | 25% 보수 |
| 4 | 23하 | 교량받침 | plate 부식 | | | | 3.00 | EA | 3 | |
| 5 | 25하 | 교대 | 균열 (0.3mm미만) | 0.2 | 2.0 | | 2.00 | m | 1 | |

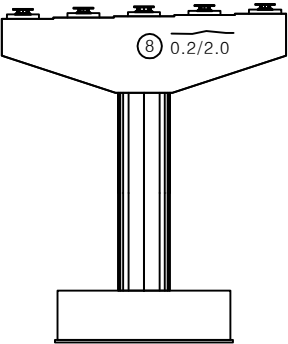
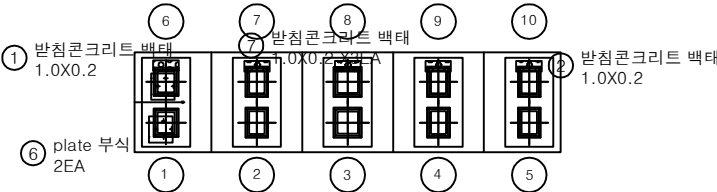
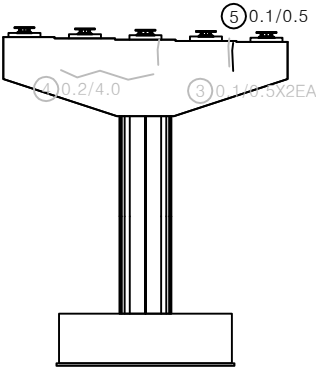
| 번호 | 구분 | 부재 | 손상내용 | 손상현황 | | | | | | 비고 |
|---|---|---|---|---|---|---|---|---|---|---|
| 3 | 19하 | 교각 | 균열(0.3mm미만) | 0.1 | 0.5 | | 1.00 | m | 2 | 25% 보수 |
| 4 | 21하 | 교각 | 균열(0.3mm미만) | 0.2 | 4.0 | | 4.00 | m | 1 | 25% 보수 |
| 5 | 25하 | 교각 | 균열(0.3mm미만) | 0.1 | 0.5 | | 0.50 | m | 1 | |
| 6 | 25하 | 교량받침 | plate 부식 | | | | 2.00 | EA | 2 | |
| 8 | 25하 | 교각 | 균열(0.3mm미만) | 0.2 | 2.0 | | 2.00 | m | 1 | |

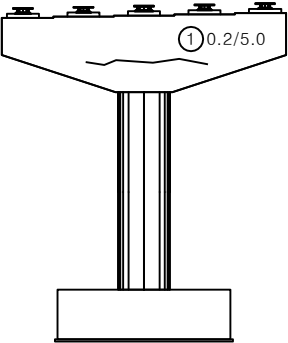
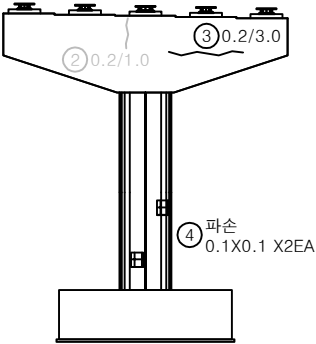
| 번호 | 구분 | 부재 | 손상내용 | 손상현황 | | | | | | 비고 |
|---|---|---|---|---|---|---|---|---|---|---|
| 1 | 21하 | 교각 | 균열(0.3mm미만) | 0.2 | 5.0 | | 5.00 | m | 1 | |
| 2 | 23하 | 교각 | 균열(0.3mm미만) | 0.2 | 1.0 | | 1.00 | m | 1 | 25상 50하 |
| 3 | 23하 | 교각 | 균열(0.3mm미만) | 0.2 | 3.0 | | 3.00 | m | 1 | |
| 5 | 25하 | 교각 | 망상균열 | 0.1 | 2.0 | 3.0 | 6.00 | m <sup>2</sup> | 1 | |

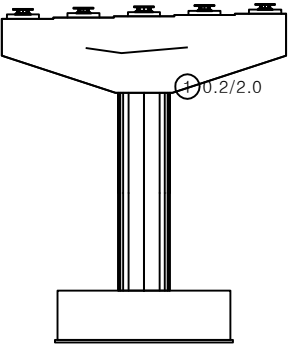
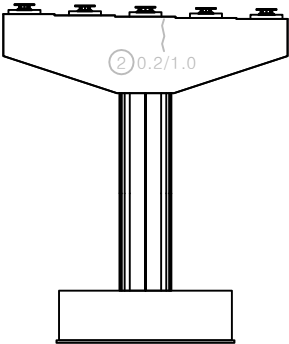
| 번호 | 구분 | 부재 | 손상내용 | 손상현황 | | | | | | 비고 |
|---|---|---|---|---|---|---|---|---|---|---|
| 1 | 19하 | 교각 | 균열(0.3mm미만) | 0.2 | 2.0 | | 2.00 | m | 1 | |
| 2 | 23하 | 교각 | 균열(0.3mm미만) | 0.2 | 1.0 | | 1.00 | m | 1 | 25'8"~5'4" |

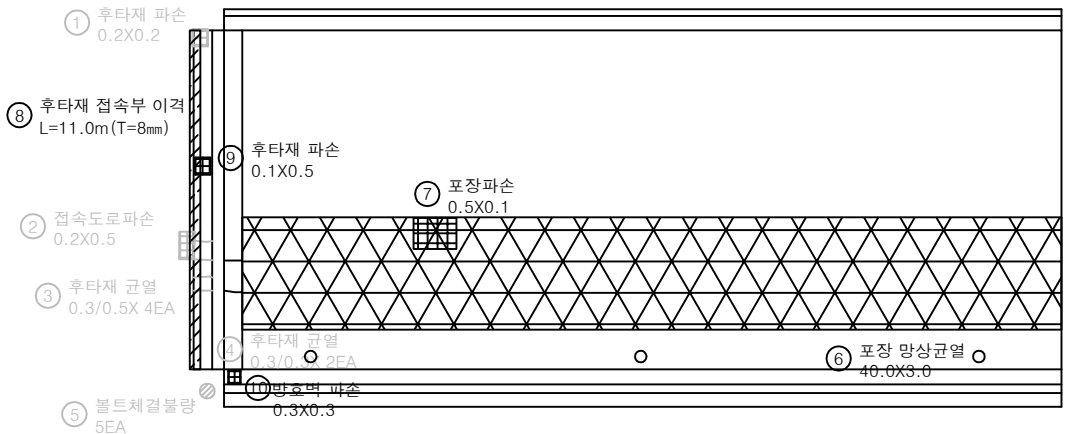
| 번호 | 구분 | 부재 | 손상내용 | 손상현황 | | | | | | 비고 |
|---|---|---|---|---|---|---|---|---|---|---|
| 3 | 19하 | 신축이음 | 후타재 균열 | 0.3 | 0.5 | | 2.00 | m | 4 | 21'와 보수 |
| 4 | 19하 | 신축이음 | 후타재 균열 | 0.3 | 0.3 | | 0.60 | m | 2 | 21'와 보수 |
| 6 | 19하 | 교면포장 | 포장 망상균열 | | 40.0 | 3.0 | 120.00 | m <sup>2</sup> | 1 | |

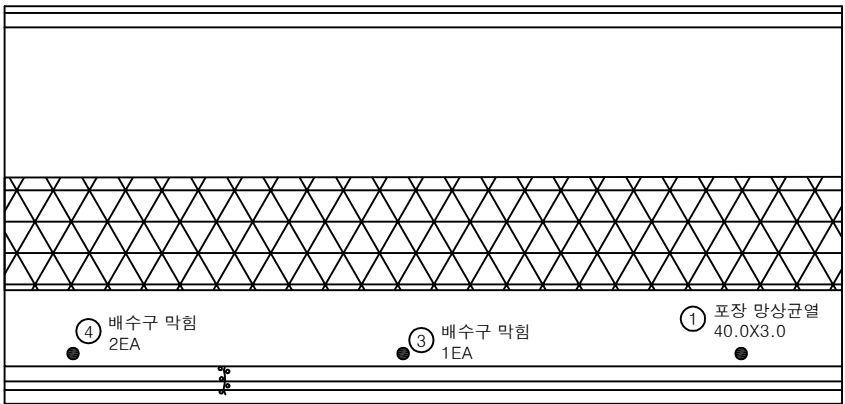
| 번호 | 구분 | 부재 | 손상내용 | 손상현황 | | | | | | 비고 |
|---|---|---|---|---|---|---|---|---|---|---|
| 1 | 19하 | 교면포장 | 포장 망상균열 | | 40.0 | 3.0 | 120.00 | ㎡ | 1 | |
| 2 | 23하 | 방호벽 | 균열부백태 | | 0.1 | 1.5 | 0.15 | ㎡ | 1 | |

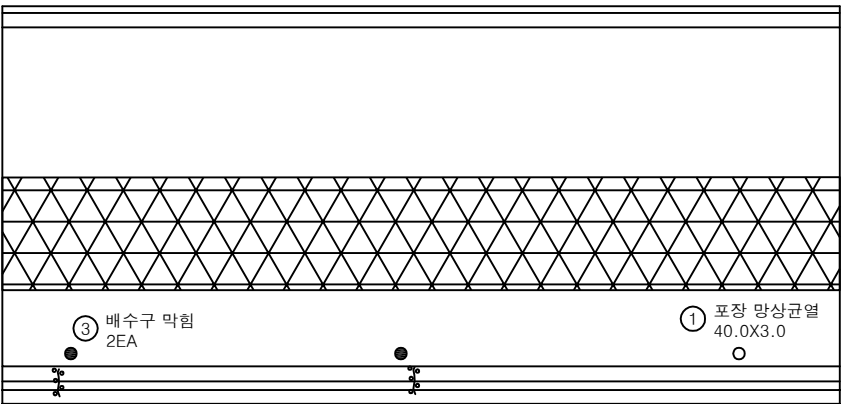
② 균열부백태  
0.1X1.5 X2EA

① 포장 망상균열  
40.0X3.0

| 번호 | 구분 | 부재 | 손상내용 | 손상현황 | | | | | | 비고 |
|---|---|---|---|---|---|---|---|---|---|---|
| 1 | 19하 | 교면포장 | 포장 망상균열 | | 40.0 | 3.0 | 120.00 | ㎡ | 1 | |
| 2 | 23하 | 방호벽 | 균열부백태 | | 0.1 | 1.5 | 0.30 | ㎡ | 2 | |

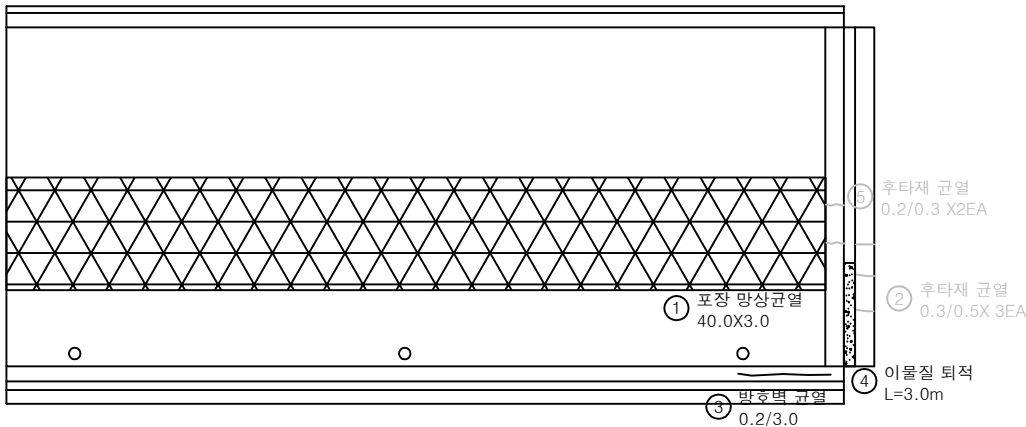
| 번호 | 구분 | 부재 | 손상내용 | 손상현황 | | | | | | 비고 |
|---|---|---|---|---|---|---|---|---|---|---|
| 1 | 19하 | 교면포장 | 포장 망상균열 | | 40.0 | 3.0 | 120.00 | m <sup>2</sup> | 1 | |
| 2 | 19하 | 신속이음 | 후타재 균열 | 0.3 | 0.5 | | 1.50 | m | 3 | 21'9" 30.5 |
| 3 | 23하 | 방호벽 | 방호벽 균열 | 0.2 | 3.0 | | 3.00 | m | 1 | |
| 5 | 23하 | 신속이음 | 후타재 균열 | 0.2 | 0.3 | | 0.60 | m | 2 | 25'9" 30.5 |

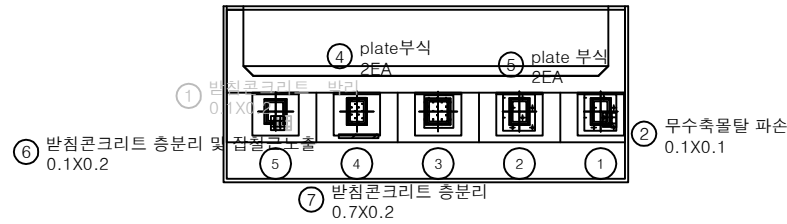
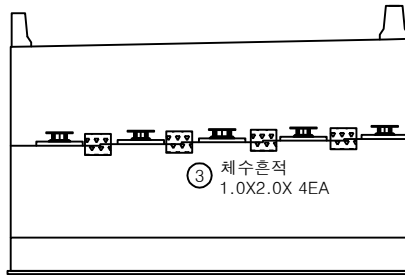
| 번호 | 구분 | 부재 | 손상내용 | 손상현황 | | | | | | 비고 |
|---|---|---|---|---|---|---|---|---|---|---|
| 2 | 19하 | 교량받침 | 무수축물탈 파손 | | 0.1 | 0.1 | 0.01 | ㎡ | 1 | 손상변경 |
| 4 | 21하 | 교량받침 | plate 부식 | | | | 2.00 | EA | 2 | |
| 5 | 23하 | 교량받침 | plate 부식 | | | | 2.00 | EA | 2 | |

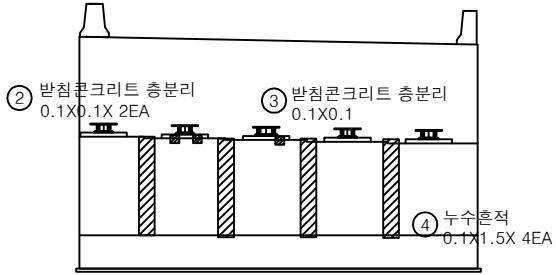
| 번호 | 구분 | 부재 | 손상내용 | 손상현황 | | | | | | 비고 |
|---|---|---|---|---|---|---|---|---|---|---|
| 1 | 19하 | 교량받침 | plate 부식 | | | | 3.00 | EA | 3 | |
| 4 | 19하 | 교대 | 누수흔적 | | 0.1 | 1.5 | 0.60 | m <sup>2</sup> | 4 | |

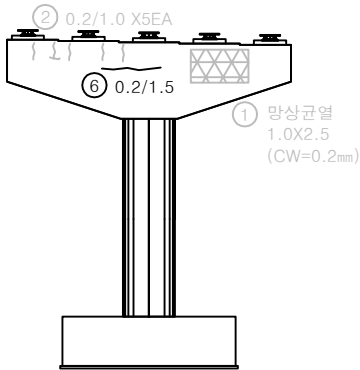
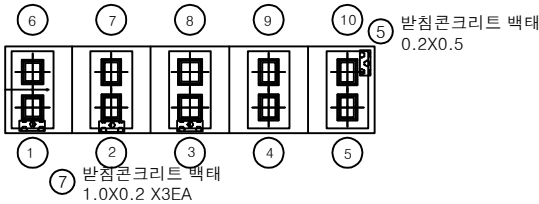
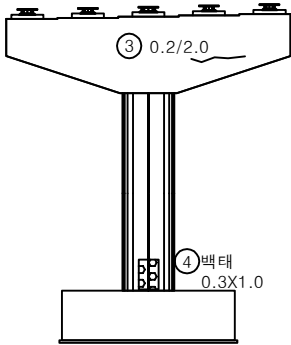
| 번호 | 구분 | 부재 | 손상내용 | 손상현황 | | | | | | 비고 |
|---|---|---|---|---|---|---|---|---|---|---|
| 1 | 23하 | 교각 | 망상균열 | 0.2 | 1.0 | 2.5 | 2.50 | m | 1 | 25% 보수 |
| 2 | 23하 | 교각 | 균열(0.3mm미만) | 0.2 | 1.0 | | 5.00 | m | 5 | 25% 보수 |
| 3 | 23하 | 교각 | 균열(0.3mm미만) | 0.2 | 2.0 | | 2.00 | m | 1 | |
| 6 | 25하 | 교각 | 균열(0.3mm미만) | 0.2 | 1.5 | | 1.50 | m | 1 | |

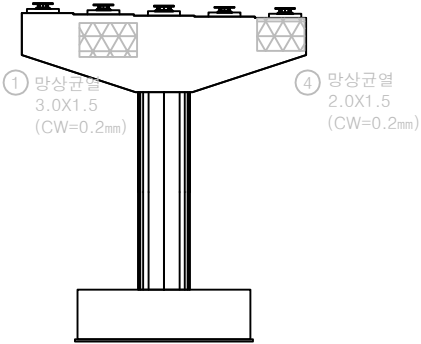
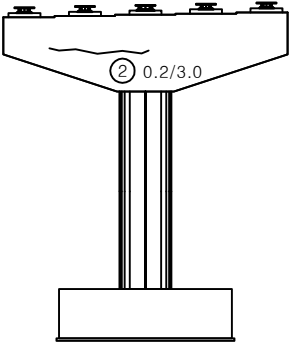
| 번호 | 구분 | 부재 | 손상내용 | 손상현황 | | | | | | 비고 |
|---|---|---|---|---|---|---|---|---|---|---|
| 1 | 23하 | 교각 | 망상균열 | 0.2 | 3.0 | 1.5 | 4.50 | m | 1 | 25% 보수 |
| 2 | 23하 | 교각 | 균열(0.3mm미만) | 0.2 | 3.0 | | 3.00 | m | 1 | |
| 3 | 23하 | 교량받침 | 무수축물탈 균열 | 0.1 | 0.2 | | 0.40 | m | 2 | |
| 4 | 23하 | 교각 | 망상균열 | 0.2 | 2.0 | 1.5 | 3.00 | m | 1 | 25% 보수 |
| 5 | 25하 | 교각 | 망상균열 | 0.1 | 1.0 | 3.0 | 3.00 | m | 1 | |
| 6 | 25하 | 교량받침 | plate 부식 | | | | 2.00 | EA | 2 | |
