상주영천고속도로 2024~2025년 시설물 안전점검 용역  
(2025년 하반기 정밀안전점검)

# 외 관 조 사 망 도

금매교

2025.12

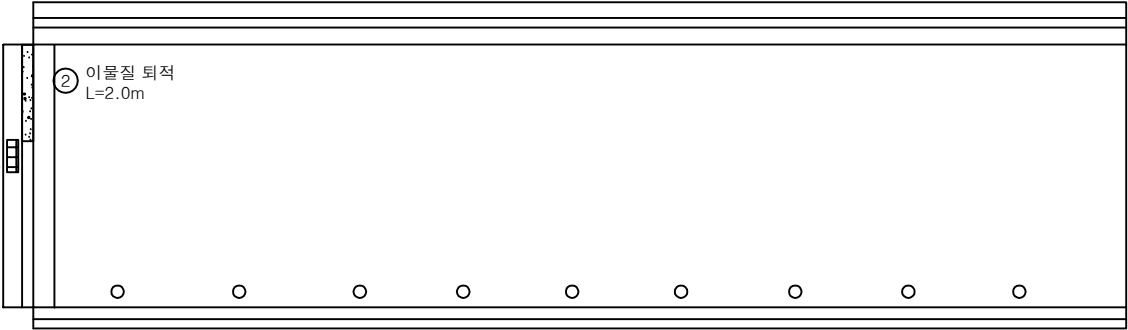
① 방호벽 접속부 파손  
0.1X0.3

② 이물질 퇴적  
L=2.0m

③ 후타재 파손  
0.1X1.0

| 번호 | 구분 | 부재 | 손상내용 | 손상현황 | | | | | | 비 고 |
|---|---|---|---|---|---|---|---|---|---|---|
| 1 | 19하 | 방호벽 | 방호벽 접속부 파손 | | 0.1 | 0.3 | 0.03 | m <sup>2</sup> | 1 | |
| 2 | 19하 | 신속이음 | 이물질 퇴적 | | 2.0 | | 2.00 | m | 1 | |
| 3 | 23하 | 신속이음 | 후타재 파손 | | 0.1 | 1.0 | 0.10 | m <sup>2</sup> | 1 | |

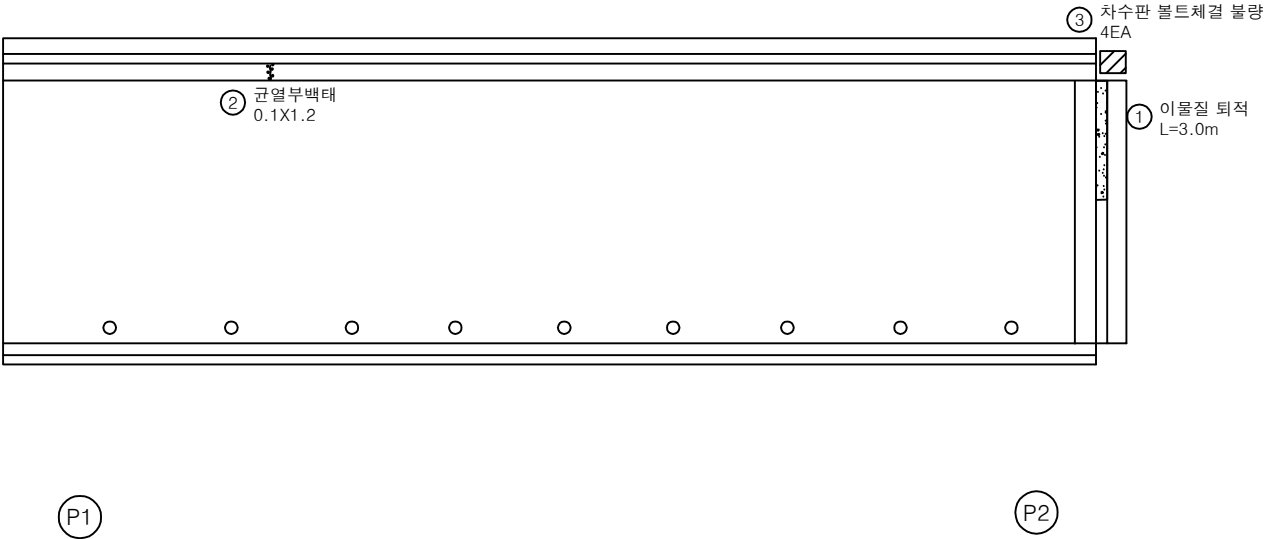
02

| 번호 | 구분 | 부재 | 손상내용 | 손상현황 | | | | | | 비 고 |
|---|---|---|---|---|---|---|---|---|---|---|
| 1 | 19하 | 신속이음 | 이물질 퇴적 | | 3.0 | | 3.00 | m | 1 | |
| 2 | 23하 | 방호벽 | 균열부백태 | | 0.1 | 1.2 | 0.12 | m <sup>2</sup> | 1 | |
| 3 | 25하 | 신속이음 | 차수판 볼트체결 불량 | | | | 4.00 | EA | 4 | |

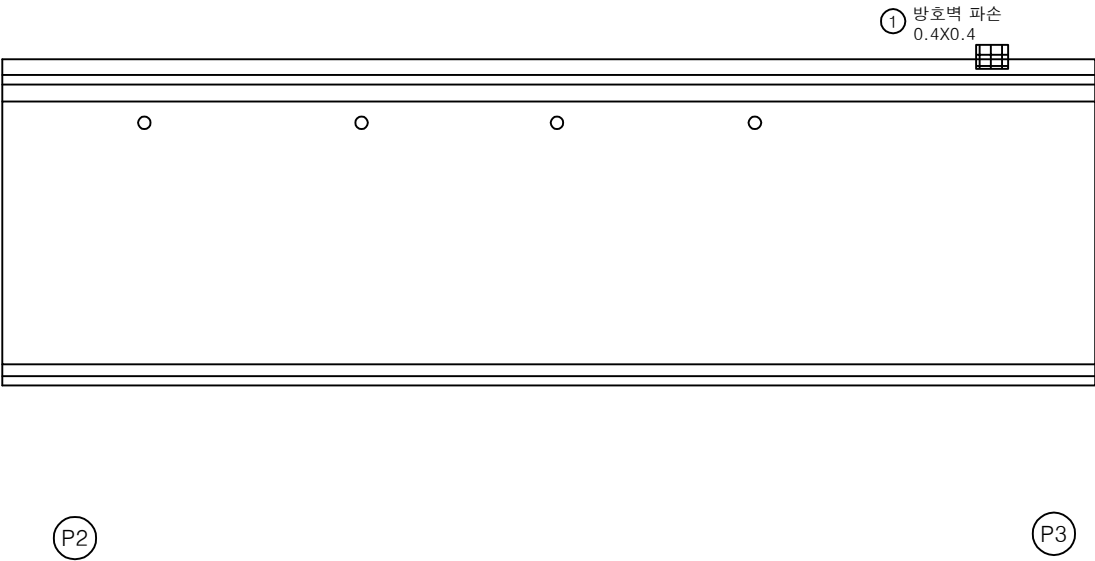
| 번호 | 구분 | 부재 | 손상내용 | 손상현황 | | | | | | 비 고 |
|---|---|---|---|---|---|---|---|---|---|---|
| 1 | 19하 | 방호벽 | 방호벽 파손 | | 0.4 | 0.4 | 0.16 | ㎡ | 1 | |

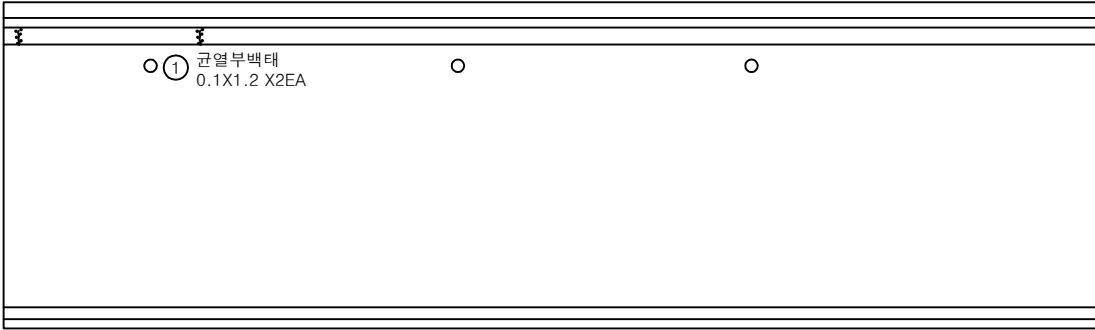
| 번호 | 구분 | 부재 | 손상내용 | 손상현황 | | | | | | 비 고 |
|---|---|---|---|---|---|---|---|---|---|---|
| 1 | 23하 | 방호벽 | 균열부백태 | | 0.1 | 1.2 | 0.24 | m <sup>2</sup> | 2 | |

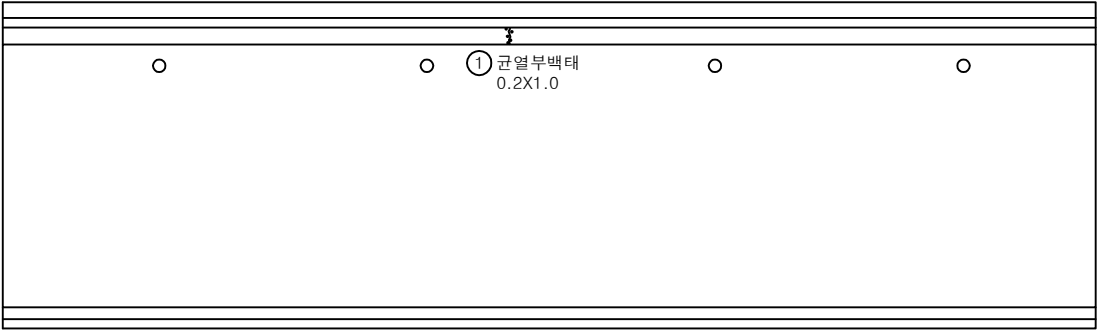
| 번호 | 구분 | 부재 | 손상내용 | 손상현황 | | | | | | 비 고 |
|---|---|---|---|---|---|---|---|---|---|---|
| 1 | 25상 | 방호벽 | 균열부백태 | | 0.2 | 1.0 | 0.20 | m <sup>2</sup> | 1 | |

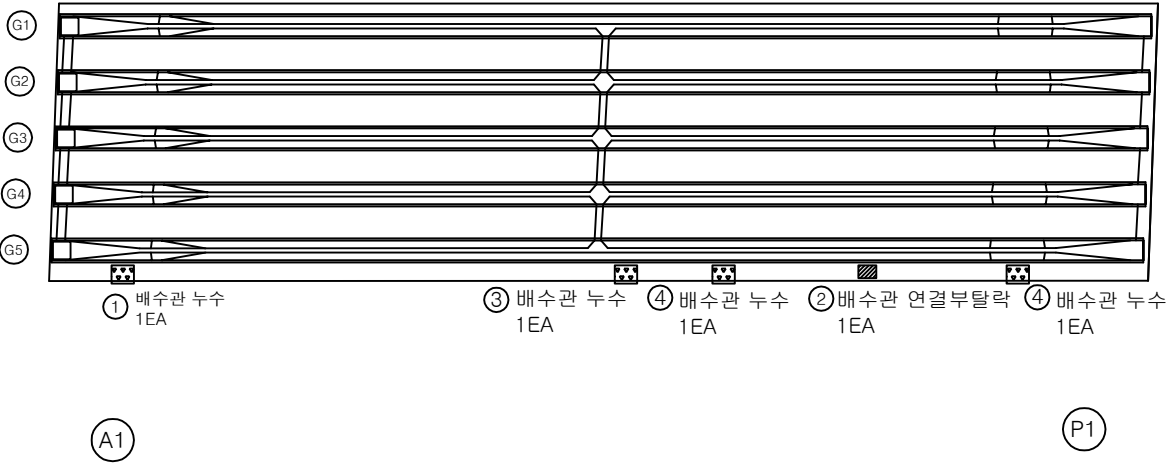
| 번호 | 구분 | 부재 | 손상내용 | 손상현황 | | | | | | 비 고 |
|---|---|---|---|---|---|---|---|---|---|---|
| 1 | 19하 | 배수시설 | 배수관 누수 | | | | 1.00 | EA | 1 | |
| 3 | 21하 | 배수시설 | 배수관 누수 | | | | 1.00 | EA | 1 | |
| 4 | 21하 | 배수시설 | 배수관 누수 | | | | 1.00 | EA | 1 | |
| 5 | 23하 | 배수시설 | 배수관 누수 | | | | 1.00 | EA | 1 | |

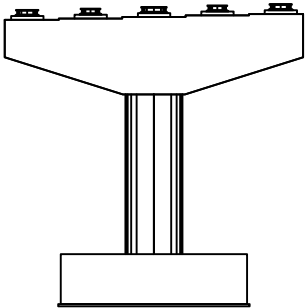
| 번호 | 구분 | 부재 | 손상내용 | 손상현황 | | | | | | 비 고 |
|---|---|---|---|---|---|---|---|---|---|---|
| 1 | 25하 | 교량받침 | 볼트 부식 | | | | 20.00 | EA | 20 | |

① 볼트 부식  
20EA

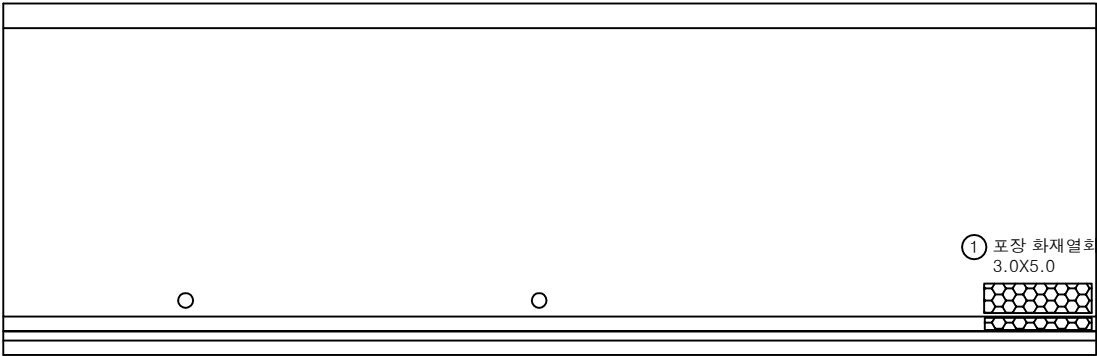
| 번호 | 구분 | 부재 | 손상내용 | 손상현황 | | | | | | 비 고 |
|---|---|---|---|---|---|---|---|---|---|---|
| 1 | 25상 | 교면포장 | 포장 화재열화 | | 3.0 | 5.0 | 15.00 | m <sup>2</sup> | 1 | 손상중가 |
| 2 | 25상 | 방호벽 | 방호벽 화재열화 | | 1.0 | 5.0 | 5.00 | m <sup>2</sup> | 1 | 손상중가 |

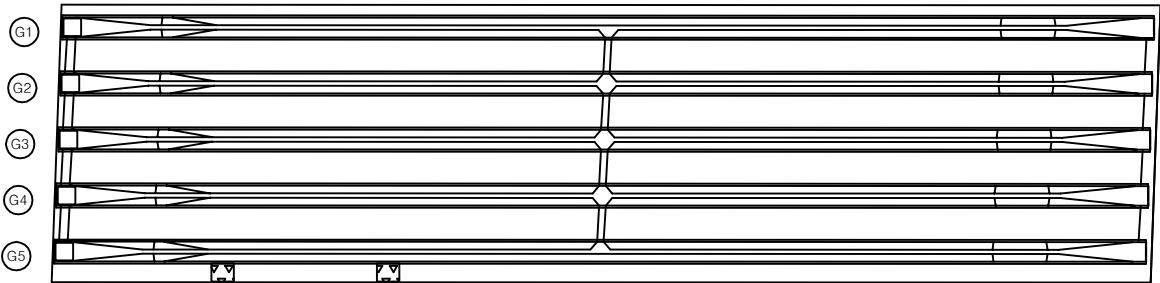
① 배수관 이음부 누수  
2EA

| 번호 | 구분 | 부재 | 손상내용 | 손상현황 | | | | | | 비 고 |
|---|---|---|---|---|---|---|---|---|---|---|
| 1 | 25하 | 배수시설 | 배수관 이음부 누수 | | | | 2.00 | EA | 2 | |

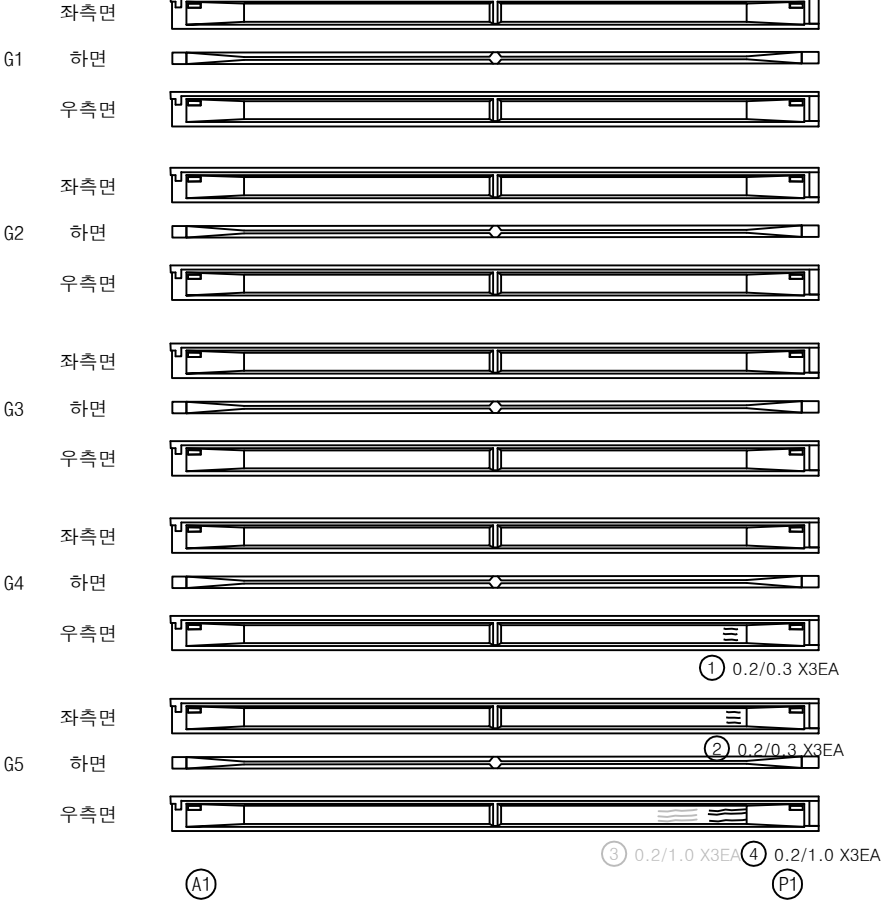
| 번호 | 구분 | 부재 | 손상내용 | 손상현황 | | | | | | 비고 |
|---|---|---|---|---|---|---|---|---|---|---|
| 1 | 23하 | 거더 | 균열(0.3mm미만) | 0.2 | 0.3 | | 0.90 | m | 3 | |
| 2 | 23하 | 거더 | 균열(0.3mm미만) | 0.2 | 0.3 | | 0.90 | m | 3 | |
| 3 | 23하 | 거더 | 균열(0.3mm미만) | 0.2 | 1.0 | | 3.00 | m | 3 | 25하 30-4 |
| 4 | 23하 | 거더 | 균열(0.3mm미만) | 0.2 | 1.0 | | 3.00 | m | 3 | |
