상주영천고속도로 2024~2025년 시설물 안전점검 용역  
(2025년 하반기 정밀안전점검)

# 외 관 조 사 망 도

가호교

2025.12

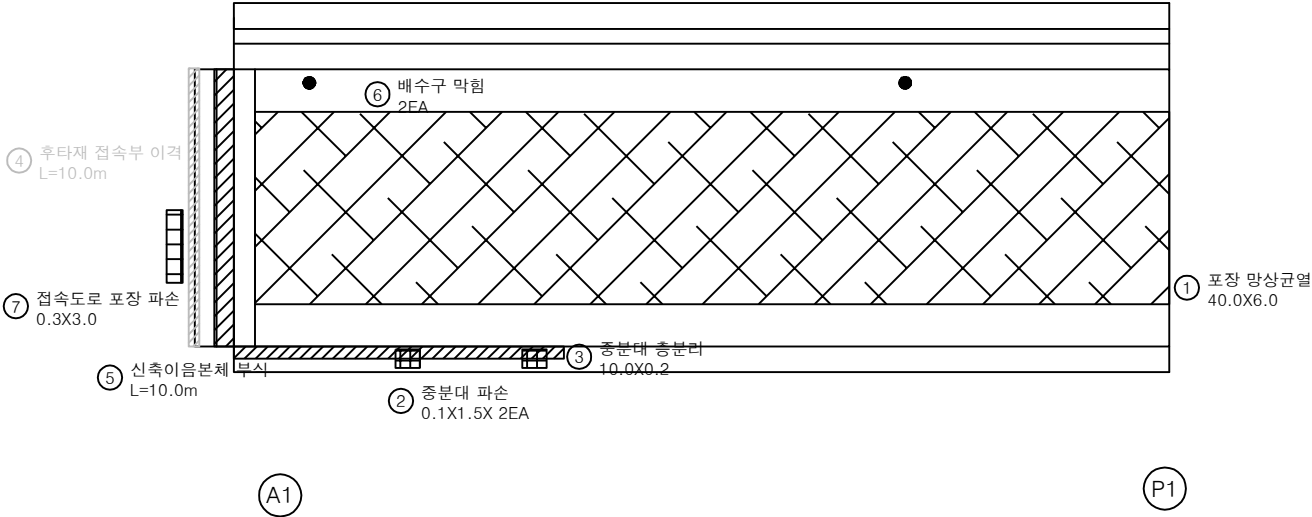
| 도면번호 | 01 |

| 번호 | 구분 | 부재 | 손상내용 | 손상현황 | | | | | | 비 고 |
|---|---|---|---|---|---|---|---|---|---|---|
| 1 | 19하 | 교면포장 | 포장 망상균열 | | 40.0 | 6.0 | 240.00 | ㎡ | 1 | |
| 2 | 19하 | 중분대 | 중분대 파손 | | 0.1 | 1.5 | 0.30 | ㎡ | 2 | |
| 3 | 19하 | 중분대 | 중분대 총분리 | | 10.0 | 0.2 | 2.00 | ㎡ | 1 | |
| 4 | 19하 | 교면포장 | 후타재 접속부 이격 | | 10.0 | | 0.00 | m | 1 | 21하부 |
| 5 | 21하 | 신축이음 | 본체 부식 | | 10.0 | | 10.00 | m | 1 | |
| 6 | 23하 | 배수시설 | 배수구 막힘 | | | | 2.00 | EA | 2 | |
| 7 | 25하 | 교면포장 | 접속도로 포장 파손 | | 0.3 | 3.0 | 0.90 | ㎡ | 1 | |

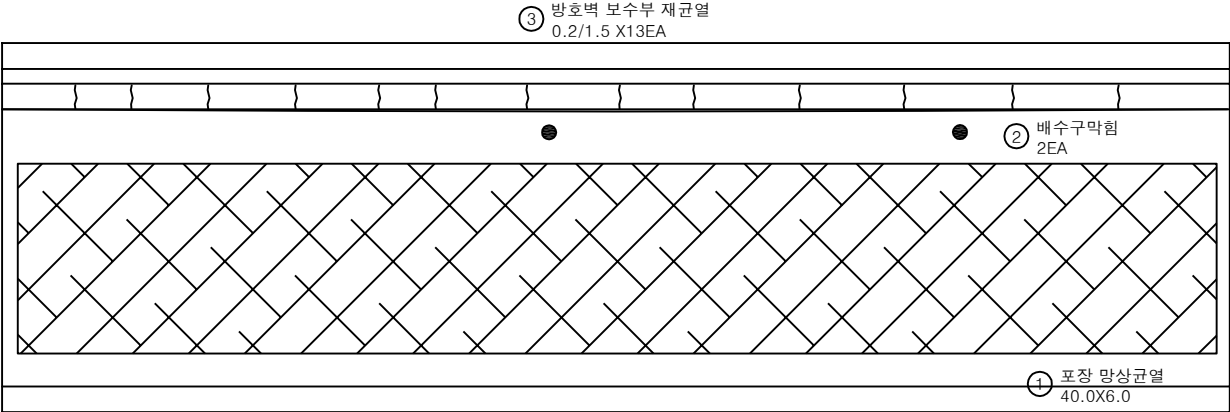
| 도면번호 | 02 |

| 번호 | 구분 | 부재 | 손상내용 | 손상현황 | | | | | | 비 고 |
|---|---|---|---|---|---|---|---|---|---|---|
| 1 | 19하 | 교면포장 | 포장 망상균열 | | 40.0 | 6.0 | 240.00 | m | 1 | |
| 2 | 19하 | 배수시설 | 배수구 막힘 | | | | 2.00 | EA | 2 | |
| 3 | 25하 | 방호벽 | 방호벽 보수부 재균열 | 0.2 | 1.5 | | 19.50 | m | 13 | |

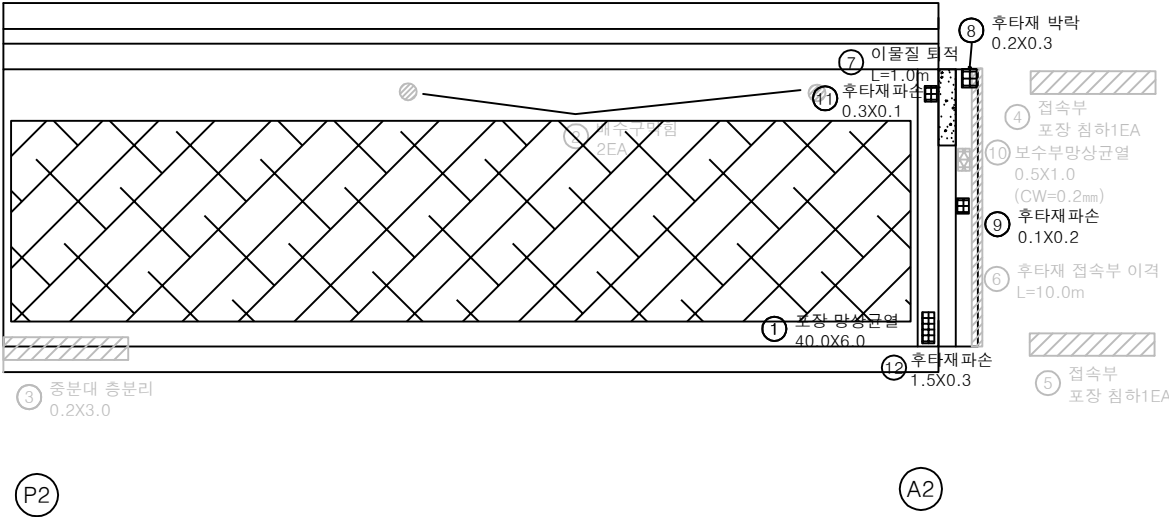
| 도 면 번 호 | 03 |

| 번호 | 구분 | 부재 | 손상내용 | 손상현황 | | | | | | 비 고 |
|---|---|---|---|---|---|---|---|---|---|---|
| 1 | 19하 | 교면포장 | 포장 망상균열 | | 40.0 | 6.0 | 240.00 | m <sup>2</sup> | 1 | |
| 2 | 19하 | 배수시설 | 배수구 막힘 | | | | 2.00 | EA | 2 | 21하 보수 |
| 3 | 19하 | 중분대 | 중분대 충분리 | | 0.2 | 3.0 | 0.60 | m <sup>2</sup> | 1 | 21하 보수 |
| 4 | 19하 | 교면포장 | 접속부 포장 침하 | | | | 1.00 | EA | 1 | 23상 보수 |
| 5 | 19하 | 교면포장 | 접속부 포장 침하 | | | | 1.00 | EA | 1 | 21상 보수 |
| 6 | 19하 | 교면포장 | 후타재 접속부 이격 | | 10.0 | | 10.00 | m | 1 | 21하 보수 |
| 7 | 19하 | 신축이음 | 이물질 퇴적 | | 1.0 | | 1.00 | m | 1 | |
| 8 | 19하 | 신축이음 | 후타재 박락 | | 0.2 | 0.3 | 0.06 | m <sup>2</sup> | 1 | |
| 9 | 19하 | 신축이음 | 후타재 파손 | | 0.1 | 0.2 | 0.02 | m <sup>2</sup> | 1 | |
| 10 | 21하 | 신축이음 | 보수부 망상균열 | 0.2 | 0.5 | 1.0 | 0.50 | m <sup>2</sup> | 1 | 25하 보수 |
| 11 | 25하 | 신축이음 | 후타재 파손 | | 0.3 | 0.1 | 0.03 | m <sup>2</sup> | 1 | |
| 12 | 25하 | 신축이음 | 후타재 파손 | | 1.5 | 0.3 | 0.45 | m <sup>2</sup> | 1 | |

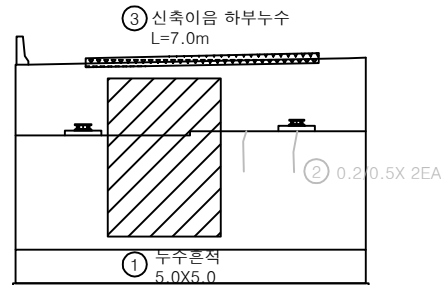
| 번호 | 구분 | 부재 | 손상내용 | 손상현황 | | | | | | 비 고 |
|---|---|---|---|---|---|---|---|---|---|---|
| 1 | 19하 | 교대 | 누수흔적 | | 5.0 | 5.0 | 25.00 | m <sup>2</sup> | 1 | |
| 2 | 19하 | 교대 | 균열(0.3mm이만) | 0.2 | 0.5 | | 1.00 | m | 2 | 미상보수 |
| 3 | 25하 | 신축이음 | 신축이음 하부누수 | | 7.0 | | 7.00 | m | 1 | |

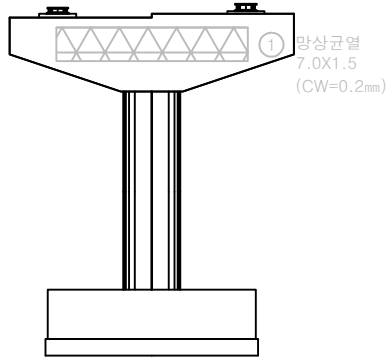
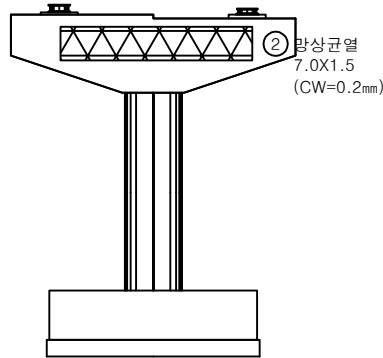
ID : 가호교 교각 P1 (상주방향)

| 번호 | 구분 | 부재 | 손상내용 | 손상현황 | | | | | | 비고 |
|---|---|---|---|---|---|---|---|---|---|---|
| 1 | 198하 | 교각 | 망상균열 | 0.2 | 7.0 | 1.5 | 10.50 | m <sup>3</sup> | 1 | 25상 보수 |
| 2 | 23하 | 교각 | 망상균열 | 0.2 | 7.0 | 1.5 | 10.50 | m <sup>3</sup> | 1 | |

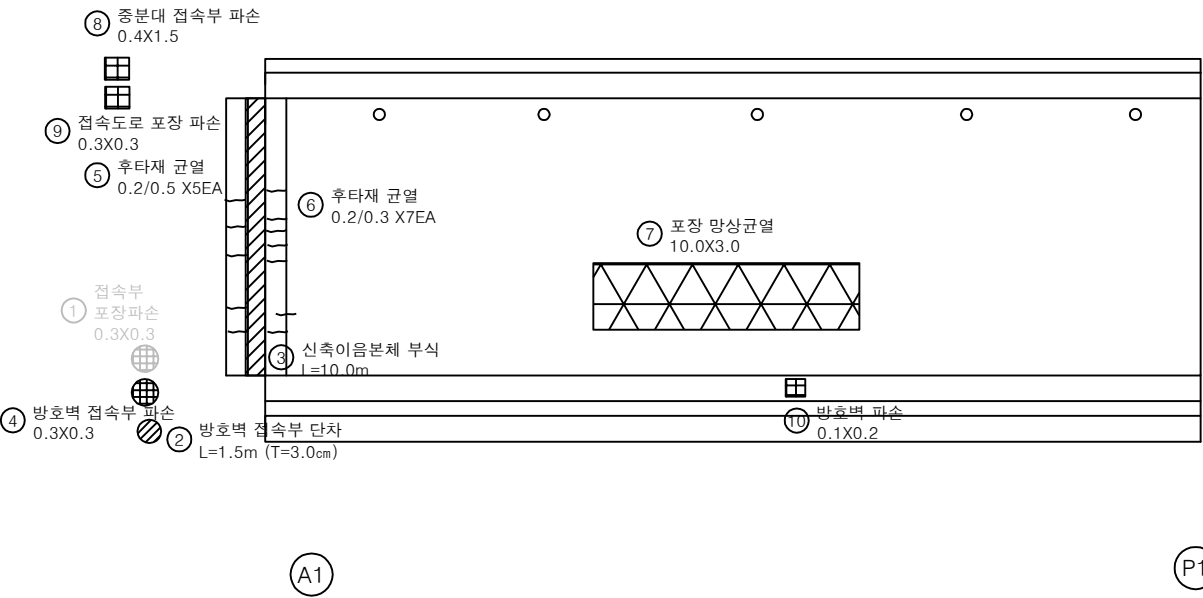
| 번호 | 구분 | 부재 | 손상내용 | 손상현황 | | | | | | 비 고 |
|---|---|---|---|---|---|---|---|---|---|---|
| 3 | 21하 | 신속이음 | 본체 부식 | | 10.0 | | 10.00 | m | 1 | |
| 5 | 23하 | 신속이음 | 후타재 균열 | 0.2 | 0.5 | | 2.50 | m | 5 | |
| 6 | 23하 | 신속이음 | 후타재 균열 | 0.2 | 0.3 | | 2.10 | m | 7 | |
| 7 | 23하 | 교면포장 | 포장 망상균열 | | 10.0 | 3.0 | 30.00 | m <sup>2</sup> | 1 | |

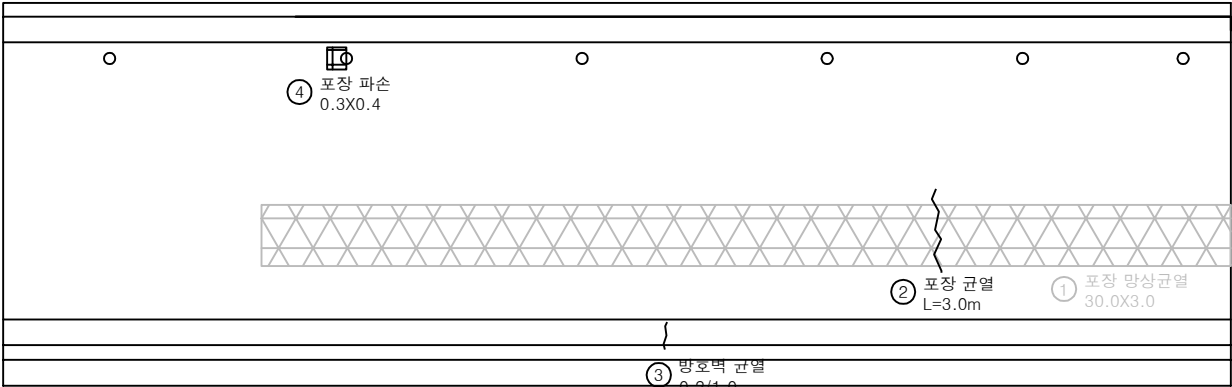
| 번호 | 구분 | 부재 | 손상내용 | 손상현황 | | | | | | 비 고 |
|---|---|---|---|---|---|---|---|---|---|---|
| 1 | 19하 | 교면포장 | 포장 망상균열 | | 30.0 | 3.0 | 90.00 | m <sup>2</sup> | 1 | 21.8.10.4 |
| 2 | 21하 | 교면포장 | 포장 균열 | | 3.0 | | 3.00 | m | 1 | |
| 3 | 23하 | 방호벽 | 방호벽 균열 | 0.2 | 1.0 | | 1.00 | m | 1 | |

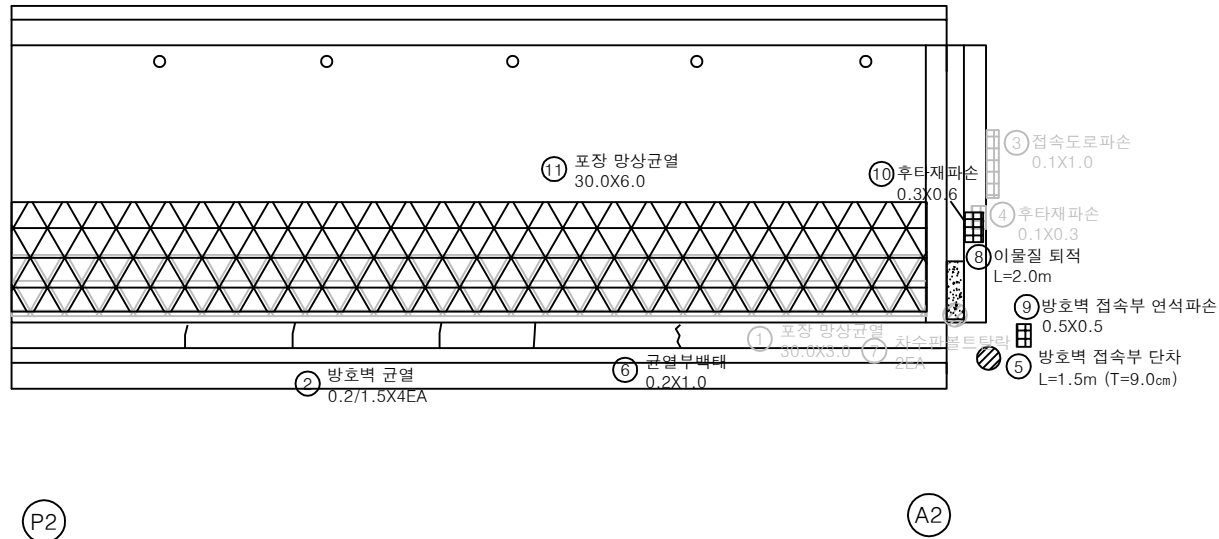
| 번호 | 구분 | 부재 | 손상내용 | 손상현황 | | | | | | 비 고 |
|---|---|---|---|---|---|---|---|---|---|---|
| 1 | 19하 | 교면포장 | 포장 망상균열 | 30.0 | 3.0 | 90.00 | m | 1 | 21호 보수 | |
| 2 | 19하 | 방호벽 | 방호벽 균열 | 0.2 | 1.5 | | 6.00 | m | 4 | |
| 6 | 21하 | 방호벽 | 균열부백태 | | 0.2 | 1.0 | 0.20 | m | 1 | |
| 10 | 24하 | 신축이음 | 후타재 파손 | | 0.3 | 0.6 | 0.18 | m | 1 | 손상중가 |
| 11 | 25하 | 교면포장 | 포장 망상균열 | 30.0 | 6.0 | 180.00 | m | 1 | | |

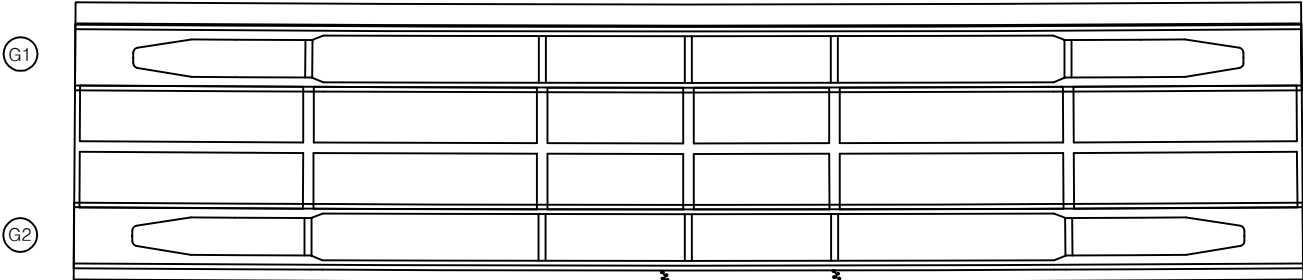
① 균열부백태  
0.2X1.0 X2EA

| 번호 | 구분 | 부재 | 손상내용 | 손상현황 | | | | | | 비 고 |
|---|---|---|---|---|---|---|---|---|---|---|
| 1 | 21하 | 바닥판 | 균열부백태 | | 0.2 | 1.0 | 0.40 | m <sup>2</sup> | 2 | |

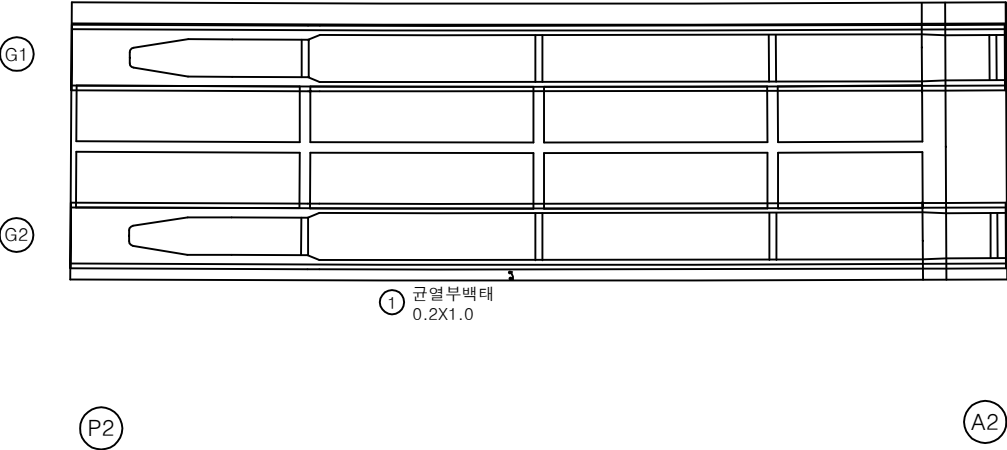
| 번호 | 구분 | 부재 | 손상내용 | 손상현황 | | | | | | 비 고 |
|---|---|---|---|---|---|---|---|---|---|---|
| 1 | 21하 | 바닥판 | 균열부백테 | | 0.2 | 1.0 | 0.20 | m <sup>2</sup> | 1 | |

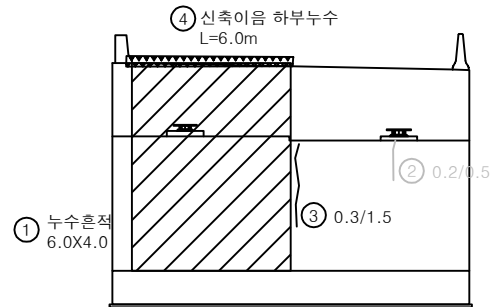
| 도면번호 | 20 |

| 번호 | 구분 | 부재 | 손상내용 | 손상현황 | | | | | | 비고 |
|---|---|---|---|---|---|---|---|---|---|---|
| 1 | 19하 | 교대 | 누수흔적 | | 6.0 | 4.0 | 24.00 | m <sup>2</sup> | 1 | |
| 2 | 19하 | 교대 | 균열(0.3mm미만) | 0.2 | 0.5 | | 0.50 | m | 1 | 미상정수 |
| 3 | 25상 | 교대 | 균열(0.3mm이상) | 0.3 | 1.5 | | 1.50 | m | 1 | |
| 4 | 25하 | 신축이음 | 신축이음 하부누수 | | 6.0 | | 6.00 | m | 1 | |

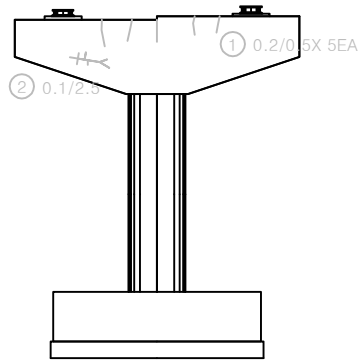
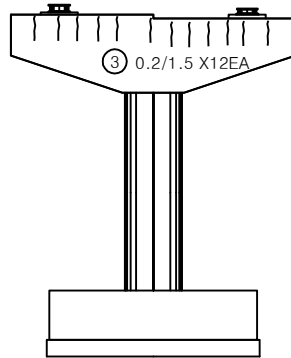
ID : 가호교 교각 P1 (영천방향)

| 번호 | 구분 | 부재 | 손상내용 | 손상현황 | | | | | | 비고 |
|---|---|---|---|---|---|---|---|---|---|---|
| 1 | 19하 | 교각 | 균열(0.3mm미만) | 0.2 | 0.5 | | 2.50 | m | 5 | 25상보수 |
| 2 | 19하 | 교각 | 균열(0.3mm미만) | 0.1 | 2.5 | | 2.50 | m | 1 | 25상보수 |
| 3 | 23하 | 교각 | 균열(0.3mm미만) | 0.2 | 1.5 | | 18.00 | m | 12 | |

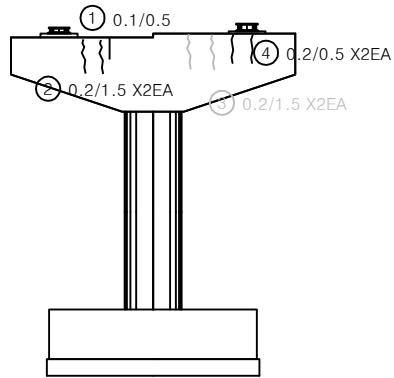
ID : 가호교 교각 P2 (영천방향)

| 번호 | 구분 | 부재 | 손상내용 | 손상현황 | | | | | | 비고 |
|---|---|---|---|---|---|---|---|---|---|---|
| 1 | 198하 | 교각 | 균열(0.3mm미만) | 0.1 | 0.5 | | 0.50 | m | 1 | |
| 2 | 21하 | 교각 | 균열(0.3mm미만) | 0.2 | 1.5 | | 3.00 | m | 2 | |
| 3 | 21하 | 교각 | 균열(0.3mm미만) | 0.2 | 1.5 | | 3.00 | m | 2 | 25% 상부수 |
| 4 | 25하 | 교각 | 균열(0.3mm미만) | 0.2 | 0.5 | | 1.00 | m | 2 | |
