상주영천고속도로 2024~2025년 시설물 안전점검 용역  
(2025년 하반기 정밀안전점검)

# 외 관 조 사 망 도

산성교

2025.12

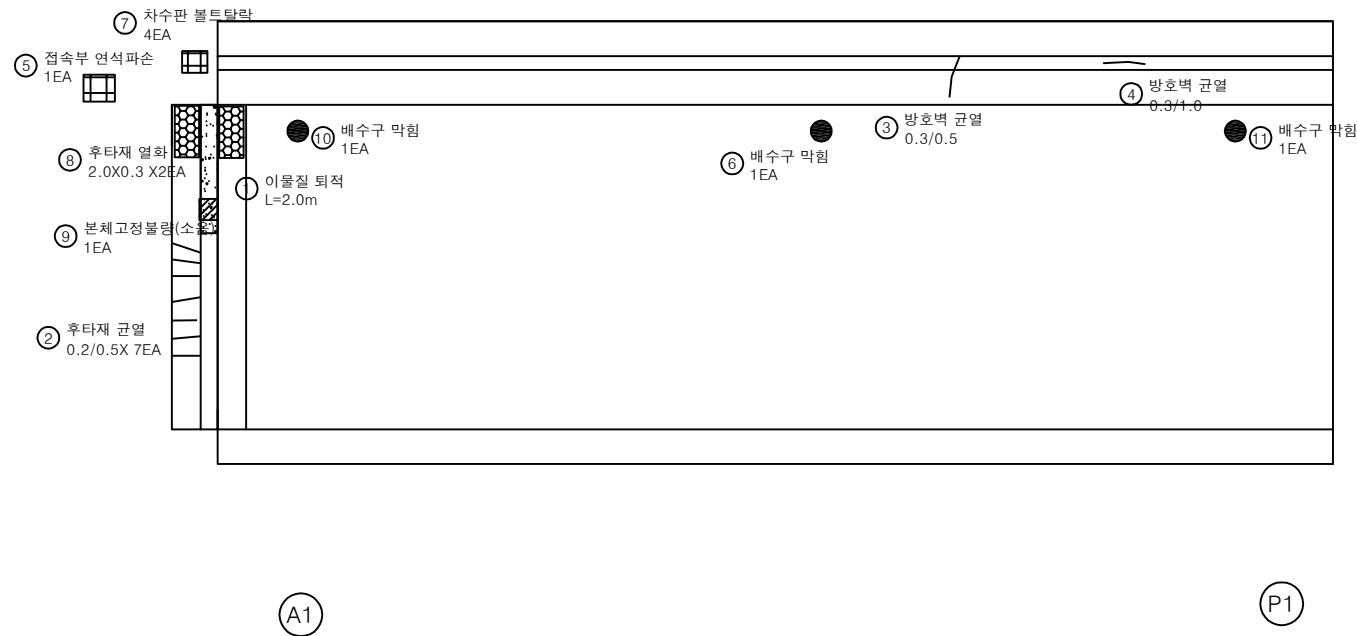
01

| 번호 | 구분 | 부재 | 손상내용 | 손상현황 | | | | | | 비 고 |
|---|---|---|---|---|---|---|---|---|---|---|
| 1 | 19하 | 신축이음 | 이물질 퇴적 | | 2.0 | | 2.00 | m | 1 | |
| 2 | 19하 | 신축이음 | 후타재 균열 | 0.2 | 0.5 | | 3.50 | m | 7 | |
| 3 | 19하 | 방호벽 | 방호벽 균열 | 0.3 | 0.5 | | 0.50 | m | 1 | 폭증가 |
| 4 | 19하 | 방호벽 | 방호벽 균열 | 0.3 | 1.0 | | 1.00 | m | 1 | |
| 5 | 21하 | 방호벽 | 접속부 연석파손 | | | | 1.00 | EA | 1 | |
| 6 | 23하 | 배수시설 | 배수구 막힘 | | | | 1.00 | EA | 1 | |
| 7 | 25하 | 신축이음 | 차수판 볼트탈락 | | | | 4.00 | EA | 4 | |
| 8 | 25하 | 신축이음 | 후타재 열화 | | 2.0 | 0.3 | 1.20 | m | 2 | |
| 9 | 25하 | 신축이음 | 본체 고정볼링(소음) | | | | 1.00 | EA | 1 | |
| 10 | 25하 | 배수시설 | 배수구 막힘 | | | | 1.00 | EA | 1 | |
| 11 | 25하 | 배수시설 | 배수구 막힘 | | | | 1.00 | EA | 1 | |

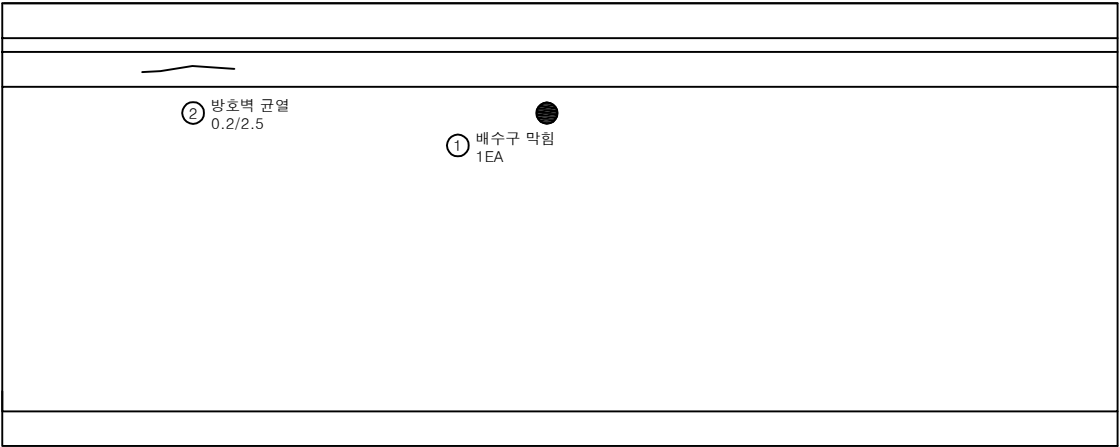
| 도면번호 | 02 |

| 번호 | 구분 | 부재 | 손상내용 | 손상현황 | | | | | | 비고 |
|---|---|---|---|---|---|---|---|---|---|---|
| 1 | 23하 | 배수시설 | 배수구 막힘 | | | | 1.00 | EA | 1 | |
| 2 | 25하 | 방호벽 | 방호벽 균열 | 0.2 | 2.5 | | 2.50 | m | 1 | |

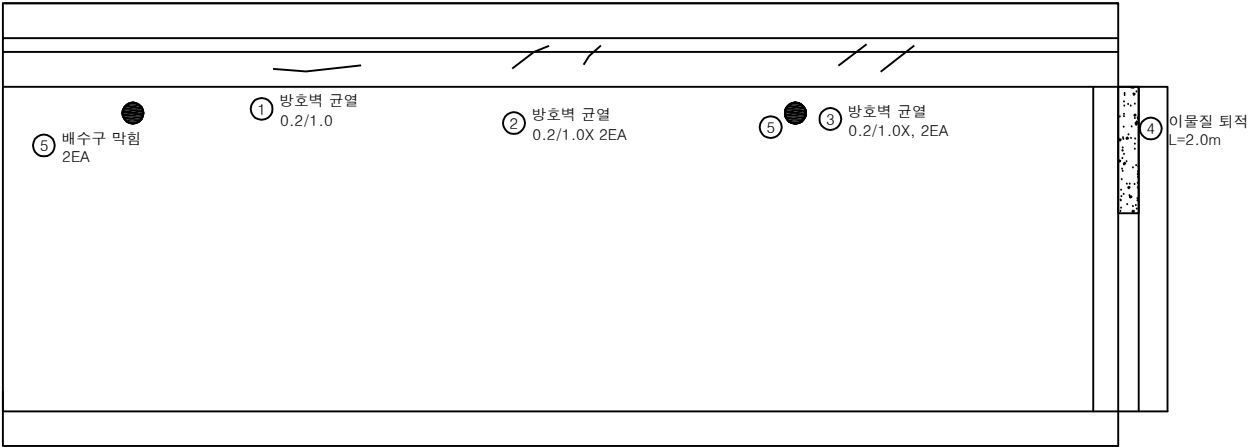
| 도면번호 | 03 |

| 번호 | 구분 | 부재 | 손상내용 | 손상현황 | | | | | | 비고 |
|---|---|---|---|---|---|---|---|---|---|---|
| 1 | 19하 | 방호벽 | 방호벽 균열 | 0.2 | 1.0 | | 1.00 | m | 1 | |
| 2 | 19하 | 방호벽 | 방호벽 균열 | 0.2 | 1.0 | | 1.00 | m | 1 | |
| 3 | 19하 | 방호벽 | 방호벽 균열 | 0.2 | 1.0 | | 1.00 | m | 1 | |
| 4 | 19하 | 신속이음 | 이물질 퇴적 | | 2.0 | | 2.00 | m | 1 | |
| 5 | 23하 | 배수시설 | 배수구 막힘 | | | | 2.00 | EA | 2 | |

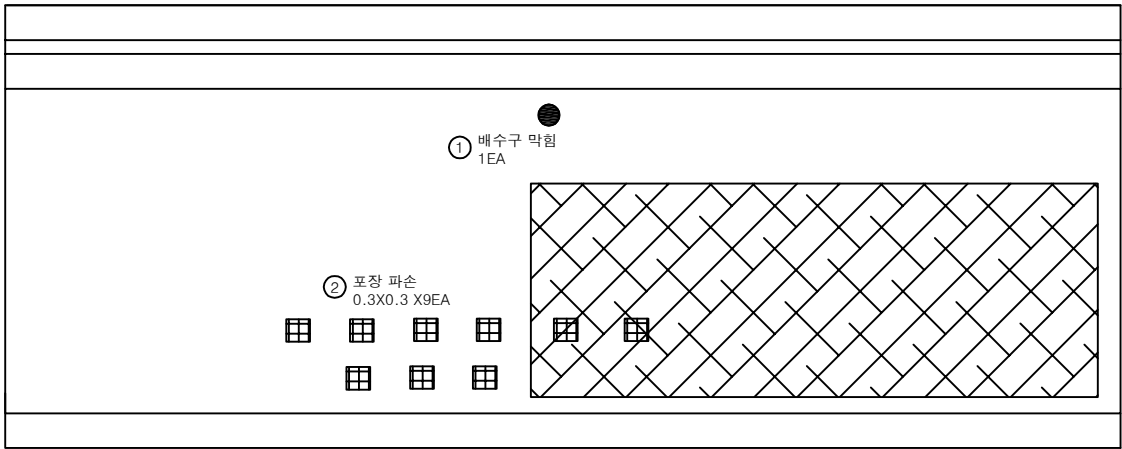
| 번호 | 구분 | 부재 | 손상내용 | 손상현황 | | | | | | 비 고 |
|---|---|---|---|---|---|---|---|---|---|---|
| 3 | 25하 | 교면포장 | 포장 망상균열 | | 20.0 | 6.0 | 120.00 | m <sup>2</sup> | 1 | |

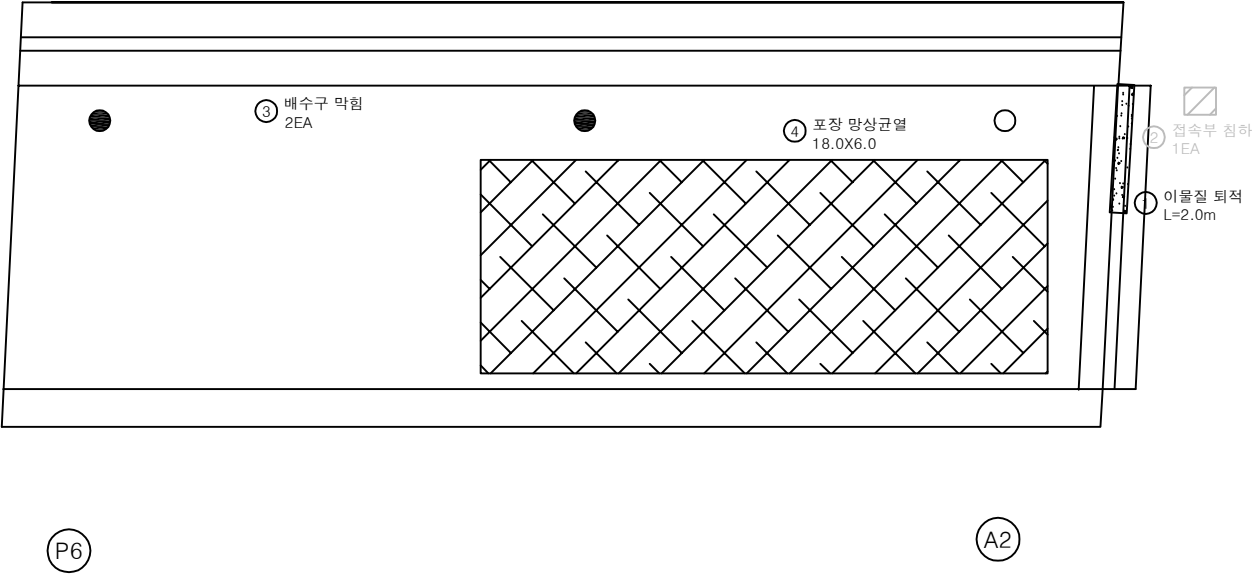
| 번호 | 구분 | 부재 | 손상내용 | 손상현황 | | | | | | 비고 |
|---|---|---|---|---|---|---|---|---|---|---|
| 4 | 25하 | 교면포장 | 포장 망상균열 | | 18.0 | 6.0 | 108.00 | m | 1 | |

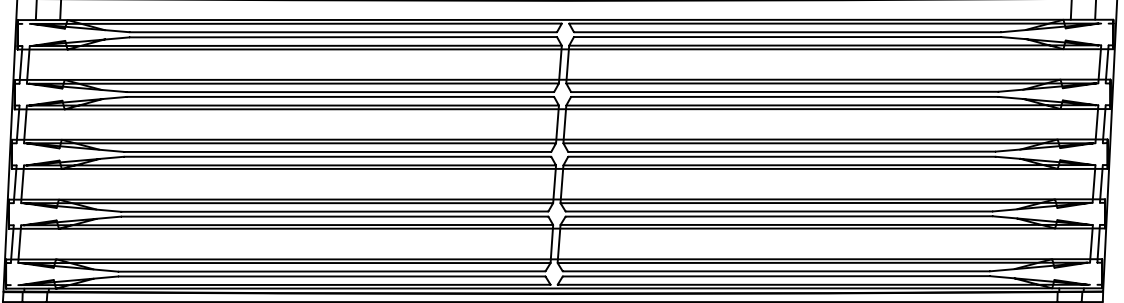
| 번호 | 구분 | 부재 | 손상내용 | 손상현황 | | | | | | 비 고 |
|---|---|---|---|---|---|---|---|---|---|---|
| 1 | 25하 | 신축이음 | 신축이음 하부누수 | | 1.0 | | 1.00 | m | 1 | |

① 신축이음 하부누수  
L=1.0m

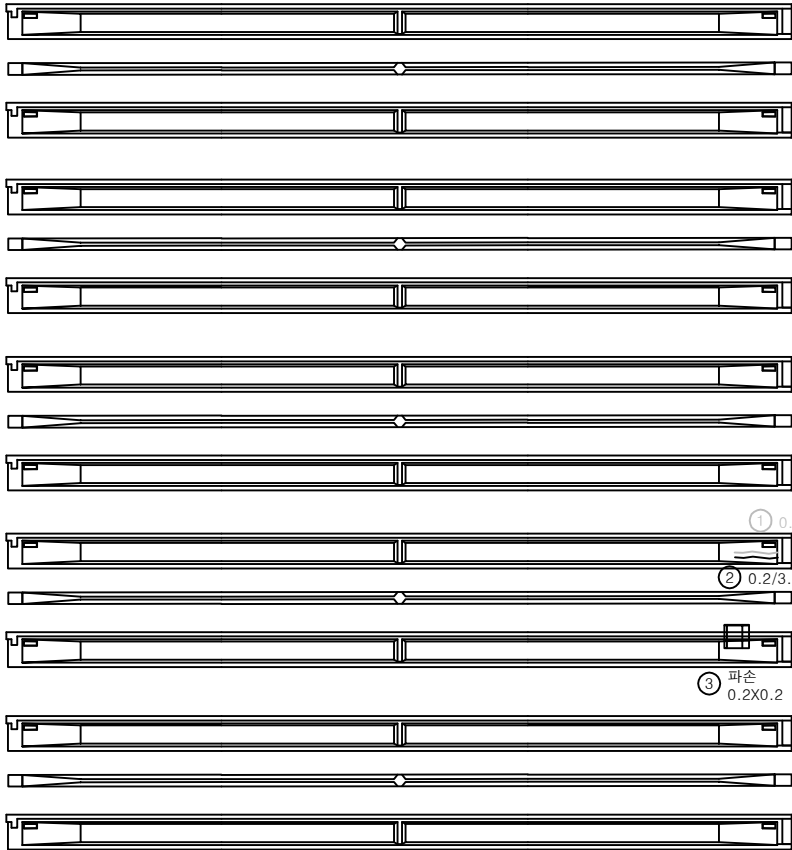
| 번호 | 구분 | 부재 | 손상내용 | 손상현황 | | | | | | 비고 |
|---|---|---|---|---|---|---|---|---|---|---|
| 1 | 23하 | 거더 | 균열(0.3mm미만) | 0.2 | 3.0 | | 3.00 | m | 1 | 25개 보강 |
| 2 | 23하 | 거더 | 균열(0.3mm미만) | 0.2 | 3.0 | | 3.00 | m | 1 | |

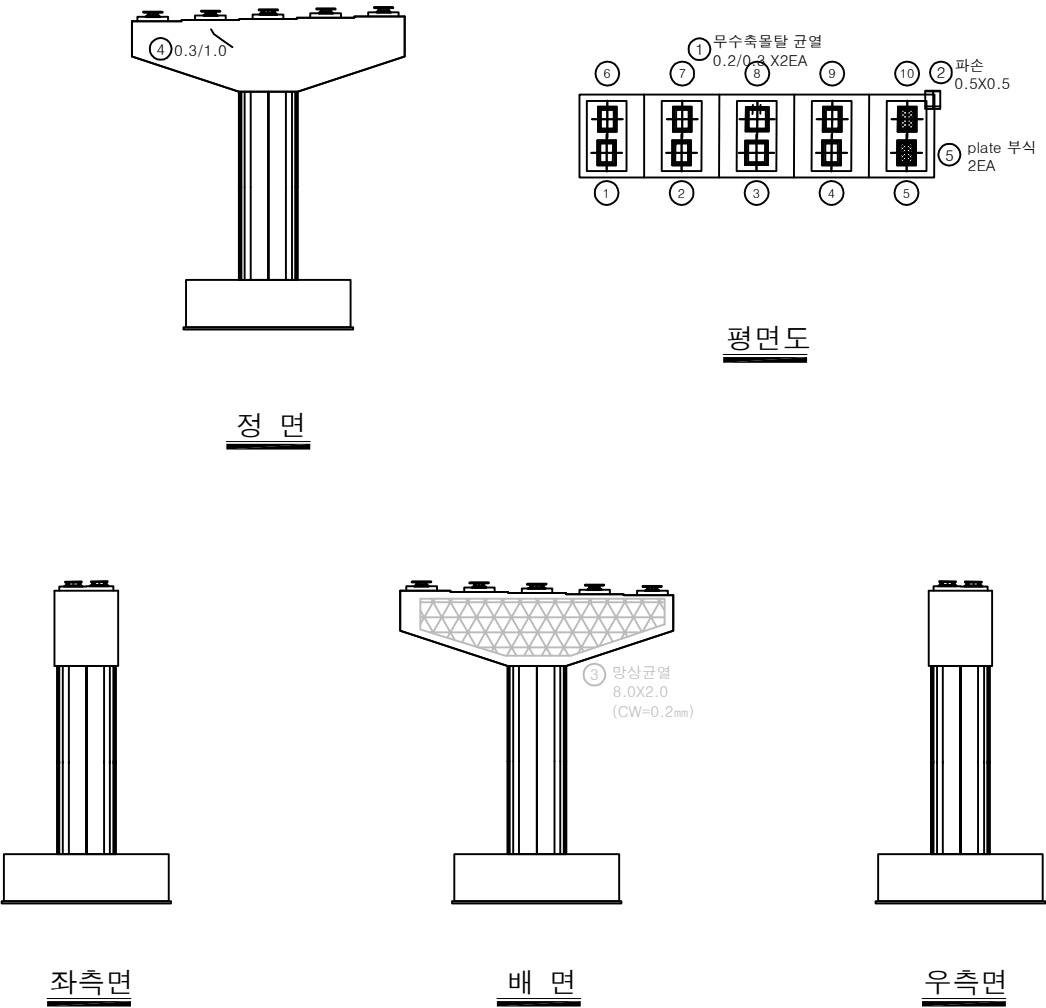
| 번호 | 구분 | 부재 | 손상내용 | 손상현황 | | | | | | 비고 |
|---|---|---|---|---|---|---|---|---|---|---|
| 1 | 23하 | 교량받침 | 무수축물탈 균열 | 0.2 | 0.3 | | 0.60 | m | 2 | |
| 3 | 23하 | 교각 | 망상균열 | 0.2 | 8.0 | 2.0 | 16.00 | m <sup>2</sup> | 1 | 상주방향 |
| 4 | 25하 | 교각 | 균열(0.3mm이상) | 0.3 | 1.0 | | 1.00 | m | 1 | |
| 5 | 25하 | 교량받침 | plate 부식 | | | | 2.00 | EA | 2 | |

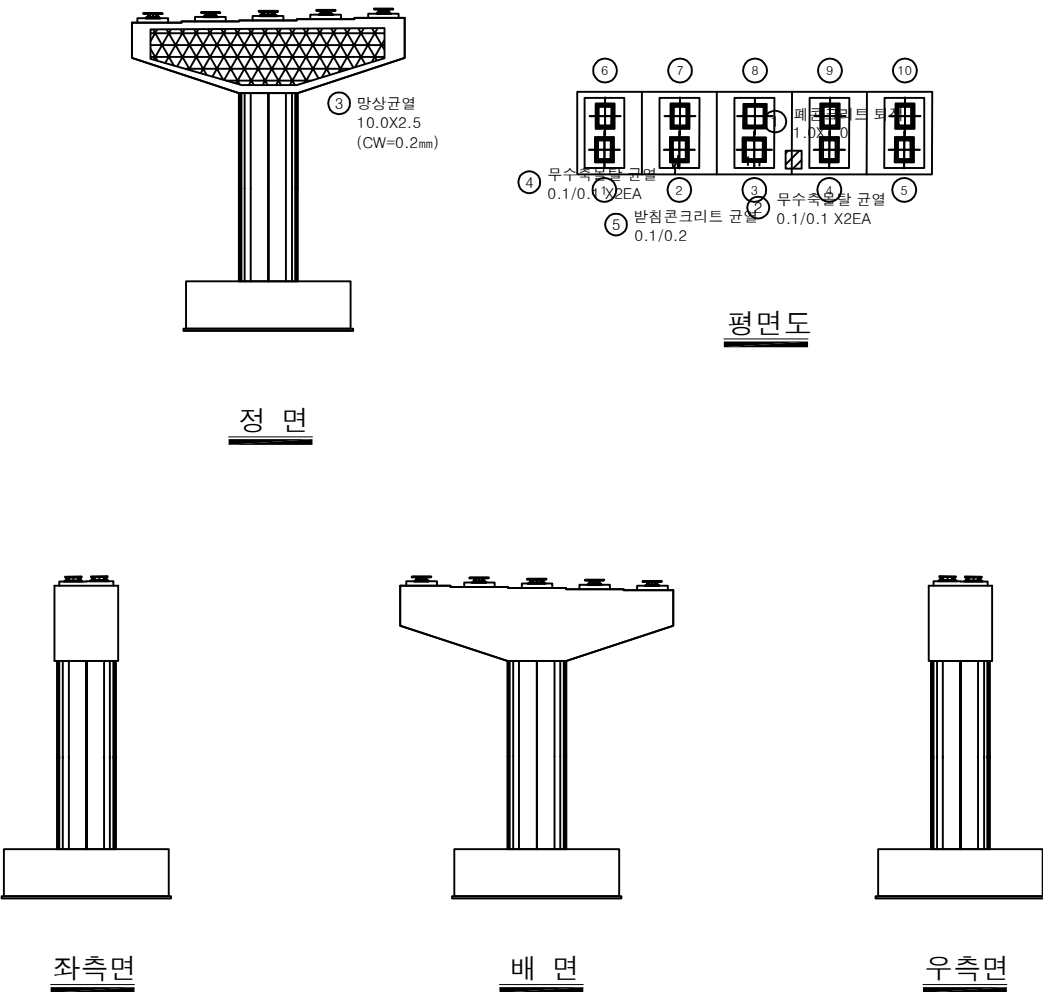
| 도 면 번 호 | 30 |

| 번호 | 구분 | 부재 | 손상내용 | 손상현황 | | | | | | 비고 |
|---|---|---|---|---|---|---|---|---|---|---|
| 2 | 21하 | 교량받침 | 무수축물탈 균열 | 0.1 | 0.1 | | 0.20 | m | 2 | |
| 3 | 21하 | 교각 | 망상균열 | 0.2 | 10.0 | 2.5 | 25.00 | ㎡ | 1 | |
| 4 | 25하 | 교량받침 | 무수축물탈 균열 | 0.1 | 0.1 | | 0.20 | m | 2 | |
| 5 | 25하 | 교량받침 | 발침콘크리트 균열 | 0.1 | 0.2 | | 0.20 | m | 1 | |

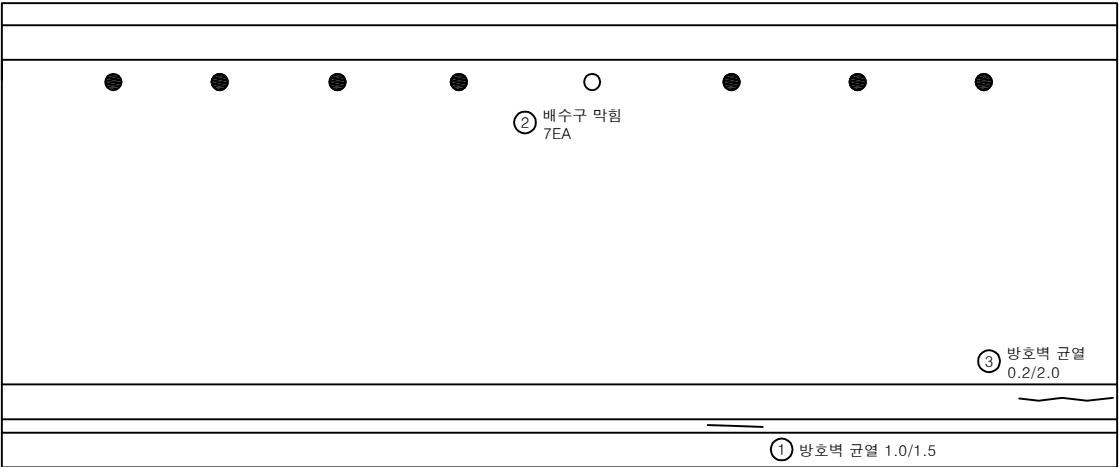
| 번호 | 구분 | 부재 | 손상내용 | 손상현황 | | | | | | 비고 |
|---|---|---|---|---|---|---|---|---|---|---|
| 1 | 19하 | 방호벽 | 방호벽 균열 | 1.0 | 1.5 | | 1.50 | m | 1 | |
| 3 | 25하 | 방호벽 | 방호벽 균열 | 0.2 | 2.0 | | 2.00 | m | 1 | |

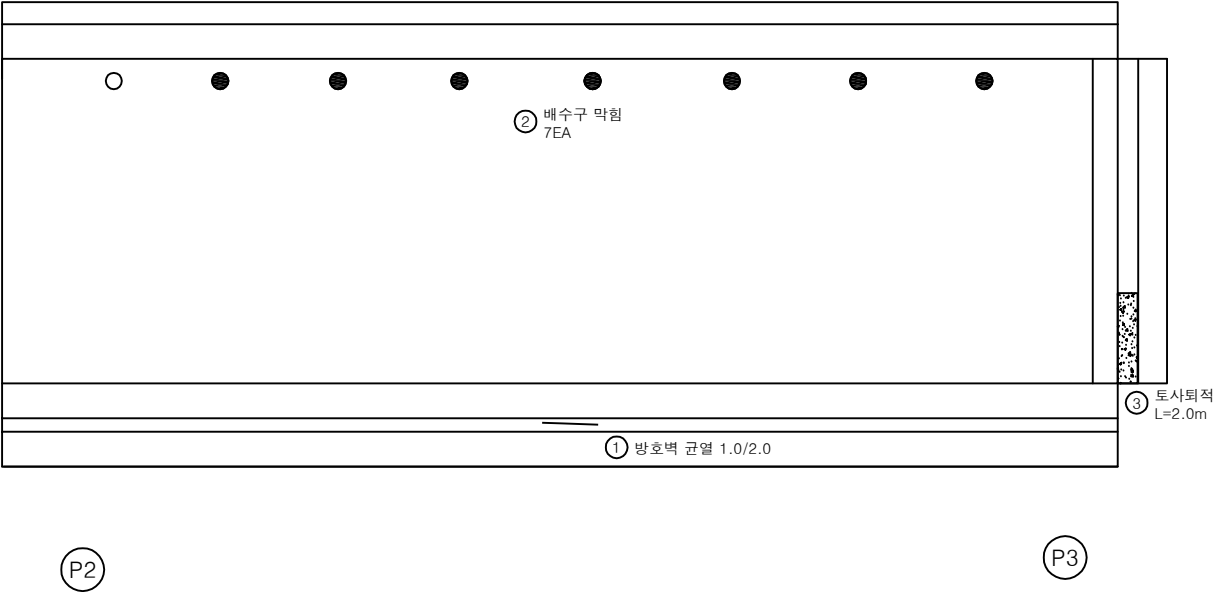
| 번호 | 구분 | 부재 | 손상내용 | 손상현황 | | | | | | 비고 |
|---|---|---|---|---|---|---|---|---|---|---|
| 1 | 19하 | 방호벽 | 방호벽 균열 | 1.0 | 2.0 | | 2.00 | m | 1 | |

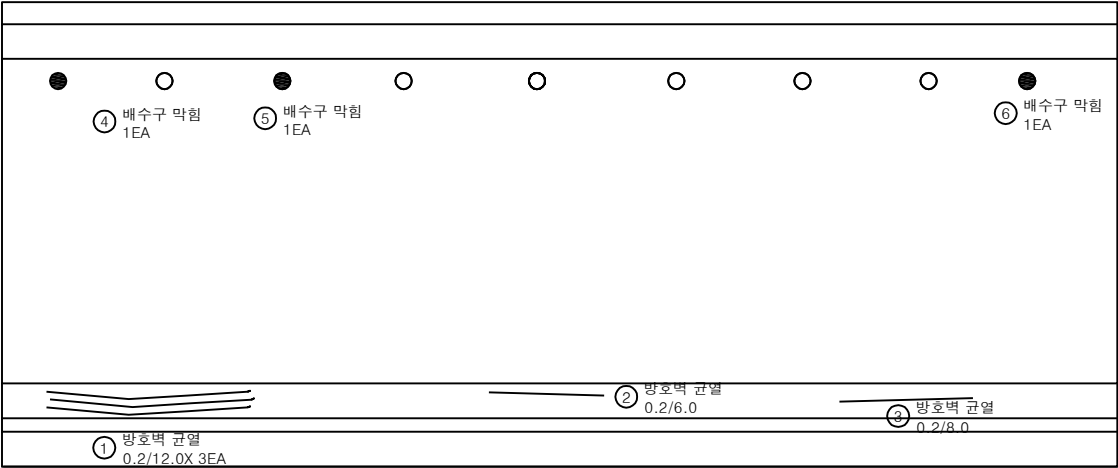
| 번호 | 구분 | 부재 | 손상내용 | 손상현황 | | | | | | 비고 |
|---|---|---|---|---|---|---|---|---|---|---|
| 1 | 19하 | 방호벽 | 방호벽 균열 | 0.2 | 12.0 | | 36.00 | m | 3 | |
| 2 | 19하 | 방호벽 | 방호벽 균열 | 0.2 | 6.0 | | 6.00 | m | 1 | |
| 3 | 19하 | 방호벽 | 방호벽 균열 | 0.2 | 8.0 | | 8.00 | m | 1 | |

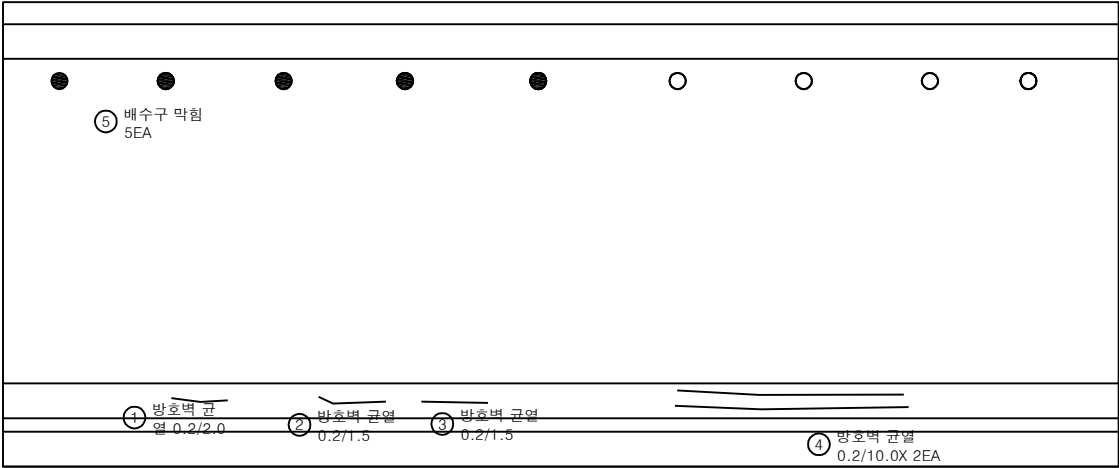
| 번호 | 구분 | 부재 | 손상내용 | 손상현황 | | | | | | 비 고 |
|---|---|---|---|---|---|---|---|---|---|---|
| 1 | 19하 | 방호벽 | 방호벽 균열 | 0.2 | 2.0 | | 2.00 | m | 1 | |
| 2 | 19하 | 방호벽 | 방호벽 균열 | 0.2 | 1.5 | | 1.50 | m | 1 | |
| 3 | 19하 | 방호벽 | 방호벽 균열 | 0.2 | 1.5 | | 1.50 | m | 1 | |
| 4 | 19하 | 방호벽 | 방호벽 균열 | 0.2 | 10.0 | | 20.00 | m | 2 | |

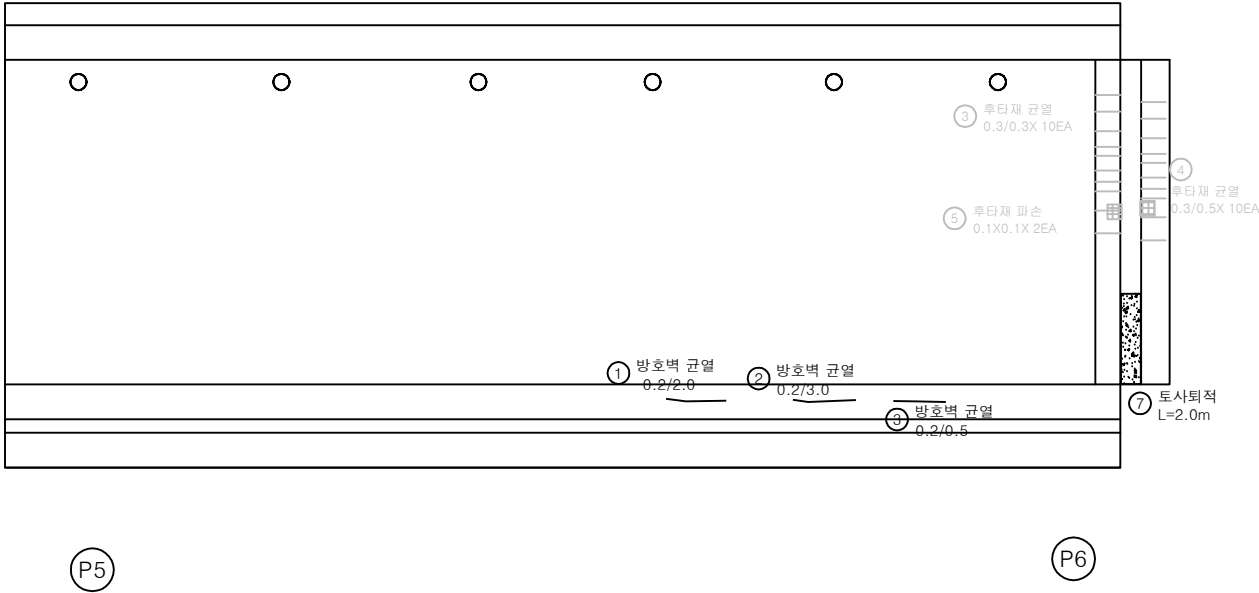
| 번호 | 구분 | 부재 | 손상내용 | 손상현황 | | | | | | 비고 |
|---|---|---|---|---|---|---|---|---|---|---|
| 1 | 19하 | 방호벽 | 방호벽 균열 | 0.2 | 2.0 | | 2.00 | m | 1 | |
| 2 | 19하 | 방호벽 | 방호벽 균열 | 0.2 | 3.0 | | 3.00 | m | 1 | |
| 3 | 19하 | 방호벽 | 방호벽 균열 | 0.2 | 5.0 | | 5.00 | m | 1 | |
| 4 | 19하 | 신축이음 | 후타재 균열 | 0.3 | 0.3 | | 3.00 | m | 10 | 20'성 보속 |
| 5 | 19하 | 신축이음 | 후타재 균열 | 0.3 | 0.5 | | 5.00 | m | 10 | 20'성 보속 |

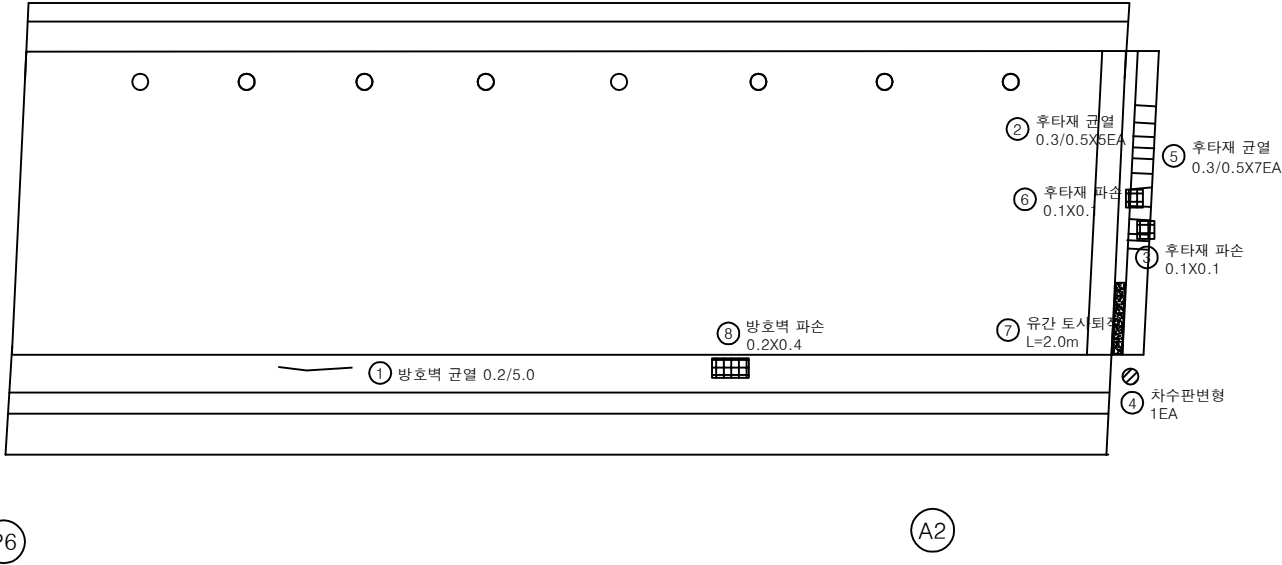
| 번호 | 구분 | 부재 | 손상내용 | 손상현황 | | | | | | 비고 |
|---|---|---|---|---|---|---|---|---|---|---|
| 1 | 19하 | 방호벽 | 방호벽 균열 | 0.2 | 5.0 | | 5.00 | m | 1 | |
| 2 | 19하 | 신축이음 | 후타재 균열 | 0.3 | 0.5 | | 2.50 | m | 5 | |
| 5 | 25하 | 신축이음 | 후타재 균열 | 0.3 | 0.5 | | 3.50 | m | 7 | |

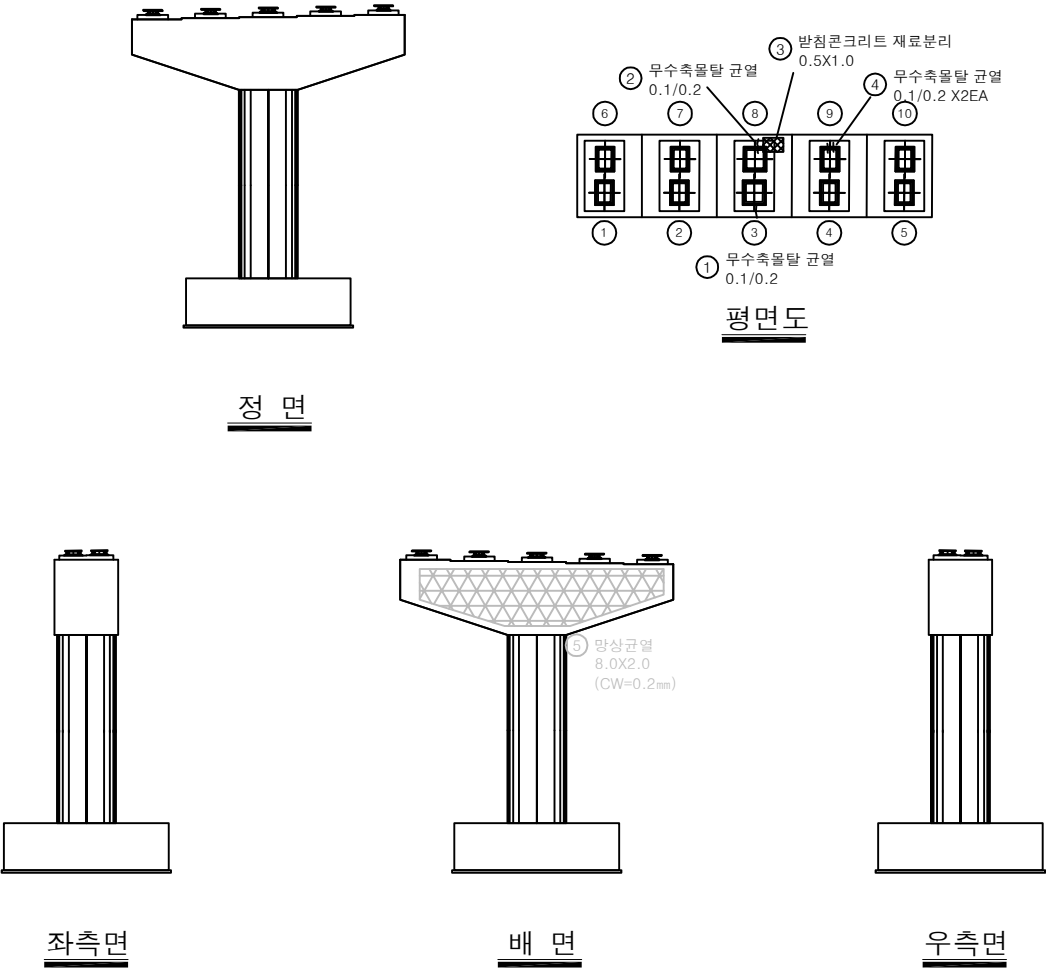
| 번호 | 구분 | 부재 | 손상내용 | 손상현황 | | | | | | 비 고 |
|---|---|---|---|---|---|---|---|---|---|---|
| 1 | 21하 | 교량받침 | 무수축물탈 균열 | 0.1 | 0.2 | | 0.20 | m | 1 | |
| 2 | 23하 | 교량받침 | 무수축물탈 균열 | 0.1 | 0.2 | | 0.20 | m | 1 | |
| 4 | 23하 | 교량받침 | 무수축물탈 균열 | 0.1 | 0.2 | | 0.40 | m | 2 | |
| 5 | 23하 | 교각 | 망상균열 | 0.2 | 8.0 | 2.0 | 16.00 | m <sup>2</sup> | 1 | 25상/보4 |

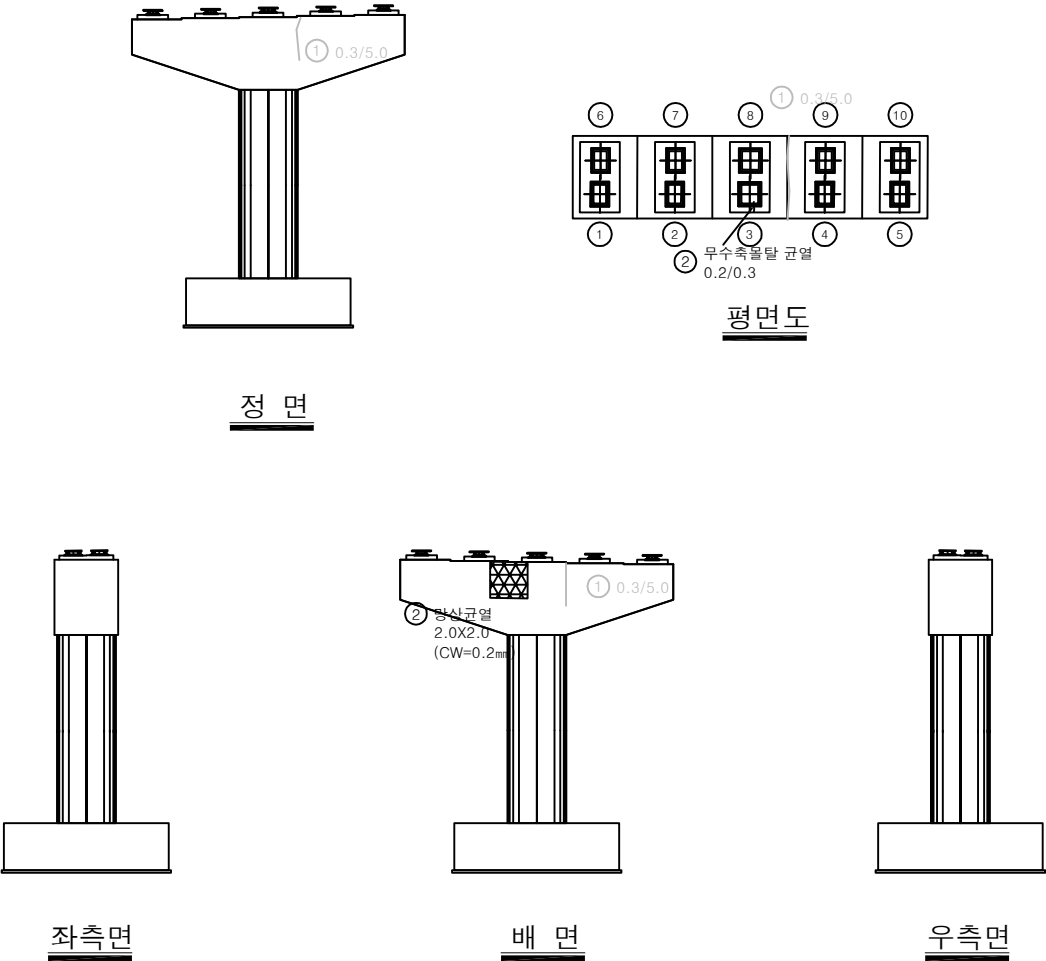
| 번호 | 구분 | 부재 | 손상내용 | 손상현황 | | | | | | 비 고 |
|---|---|---|---|---|---|---|---|---|---|---|
| 1 | 19하 | 교각 | 균열(0.3mm이상) | 0.3 | 5.0 | | 5.00 | m | 1 | 25성 보 |
| 2 | 21하 | 교각 | 망상균열 | 0.2 | 2.0 | 2.0 | 4.00 | m <sup>2</sup> | 1 | |
| 3 | 23하 | 교량받침 | 무수축물탈 균열 | 0.2 | 0.3 | | 0.30 | m | 1 | |

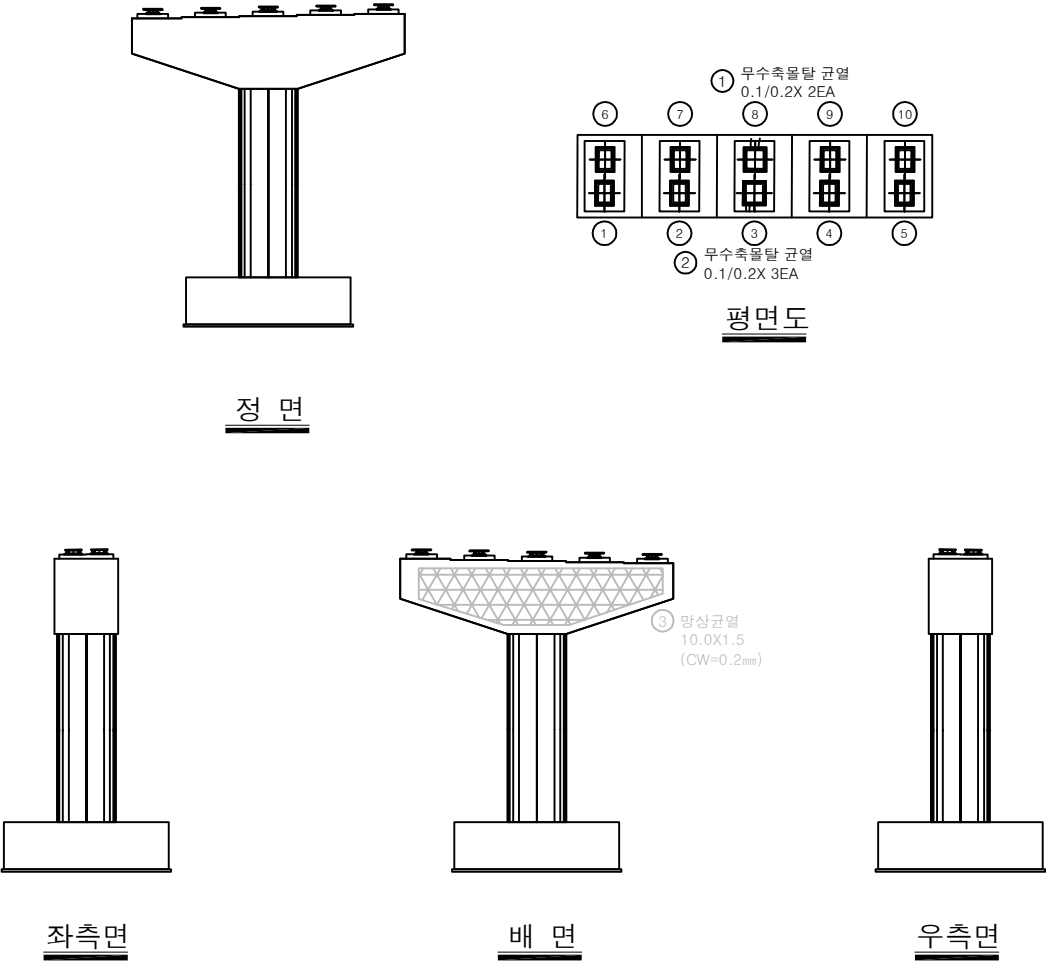
| 번호 | 구분 | 부재 | 손상내용 | 손상현황 | | | | | | 비고 |
|---|---|---|---|---|---|---|---|---|---|---|
| 1 | 19하 | 교량받침 | 무수축물탈 균열 | 0.1 | 0.2 | | 0.40 | m | 2 | |
| 2 | 19하 | 교량받침 | 무수축물탈 균열 | 0.1 | 0.2 | | 0.60 | m | 3 | |
| 3 | 19하 | 교각 | 망상균열 | 0.2 | 10.0 | 1.5 | 15.00 | ㎡ | 1 | 손상영역 |
