상주영천고속도로 2024~2025년 시설물 안전점검 용역  
(2025년 하반기 정밀안전점검)

# 외 관 조 사 망 도

배골교

2025.12

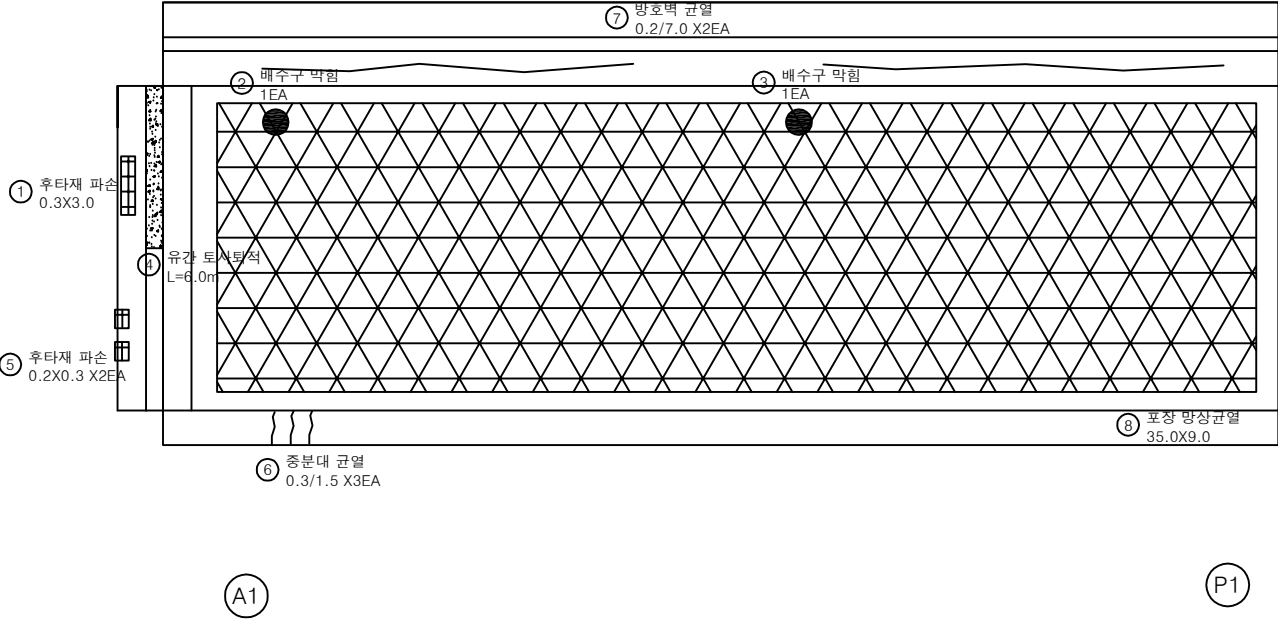
| 도면번호 | 01 |

| 번호 | 구분 | 부재 | 손상내용 | 손상현황 | | | | | | 비 고 |
|---|---|---|---|---|---|---|---|---|---|---|
| 1 | 23상 | 신축이음 | 후타재 파손 | | 0.3 | 3.0 | 0.90 | ㎡ | 1 | |
| 2 | 23하 | 배수시설 | 배수구 막힘 | | | | 1.00 | EA | 1 | |
| 3 | 24하 | 배수시설 | 배수구 막힘 | | | | 1.00 | EA | 1 | |
| 4 | 25하 | 신축이음 | 유간 토사퇴적 | | 6.0 | | 6.00 | m | 1 | |
| 5 | 25하 | 신축이음 | 후타재 파손 | | 0.2 | 0.3 | 0.12 | ㎡ | 2 | |
| 6 | 25하 | 중분대 | 중분대 균열 | 0.3 | 1.5 | | 4.50 | m | 3 | |
| 7 | 25하 | 방호벽 | 방호벽 균열 | 0.2 | 7.0 | | 14.00 | m | 2 | |
| 8 | 25하 | 교면포장 | 포장 망상균열 | | 35.0 | 9.0 | 315.00 | ㎡ | 1 | |

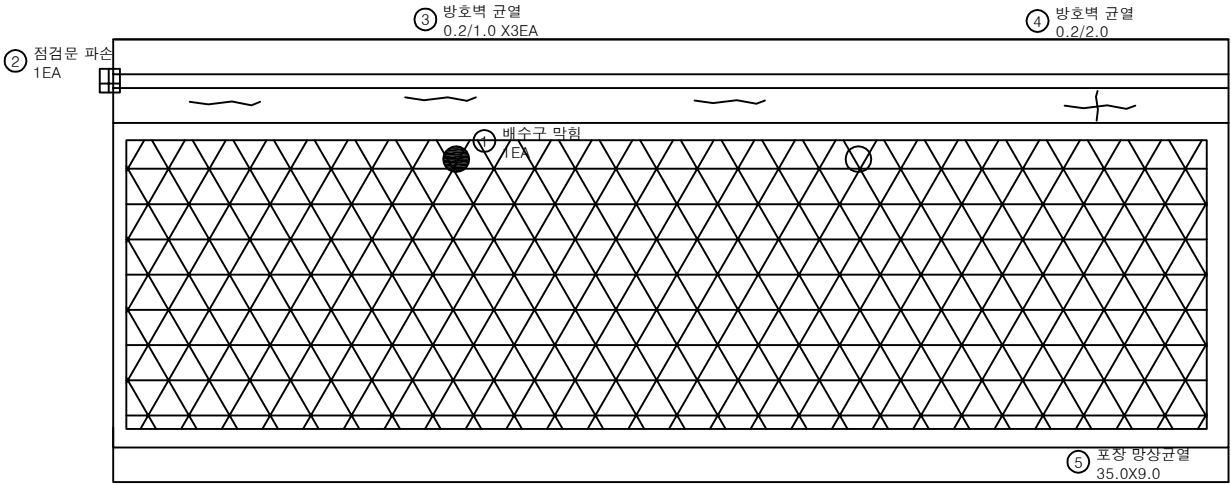
| 도 면 번 호 | 02 |

| 번호 | 구분 | 부재 | 손상내용 | 손상현황 | | | | | | 비 고 |
|---|---|---|---|---|---|---|---|---|---|---|
| 1 | 25하 | 배수시설 | 배수구 막힘 | | | | 1.00 | EA | 1 | |
| 2 | 25하 | 점검시설 | 점검문 파손 | | | | 1.00 | EA | 1 | |
| 3 | 25하 | 방호벽 | 방호벽 균열 | 0.2 | 1.0 | | 3.00 | m | 3 | |
| 4 | 25하 | 방호벽 | 방호벽 균열 | 0.2 | 2.0 | | 2.00 | m | 1 | |
| 5 | 25하 | 교면포장 | 포장 망상균열 | | 35.0 | 9.0 | 315.00 | m² | 1 | |

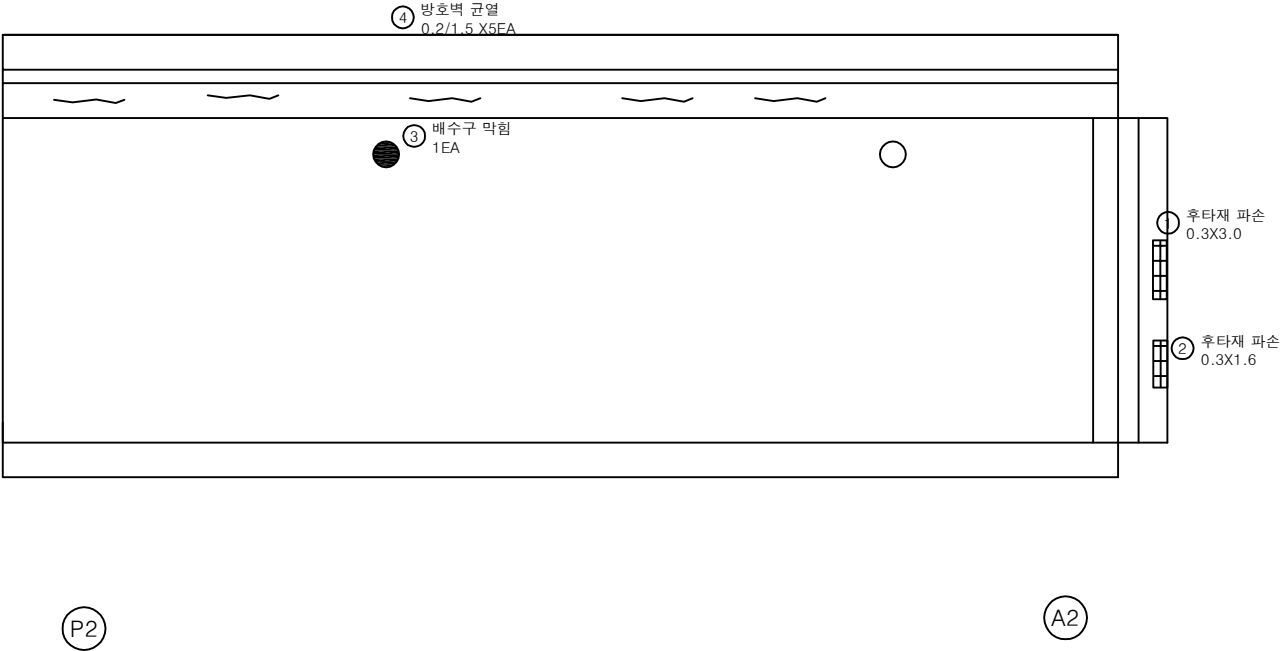
| 도 면 번 호 | 03 |

| 번호 | 구분 | 부재 | 손상내용 | 손상현황 | | | | | 비 고 |
|---|---|---|---|---|---|---|---|---|---|
| 1 | 23상 | 신축이음 | 후타재 파손 | | 0.3 | 3.0 | 0.90 | m <sup>2</sup> | 1 |
| 2 | 23하 | 신축이음 | 후타재 파손 | | 0.3 | 1.6 | 0.48 | m <sup>2</sup> | 1 |
| 3 | 25하 | 배수시설 | 배수구 막힘 | | | | 1.00 | EA | 1 |
| 4 | 25하 | 방호벽 | 방호벽 균열 | 0.2 | 1.5 | | 7.50 | m | 5 |

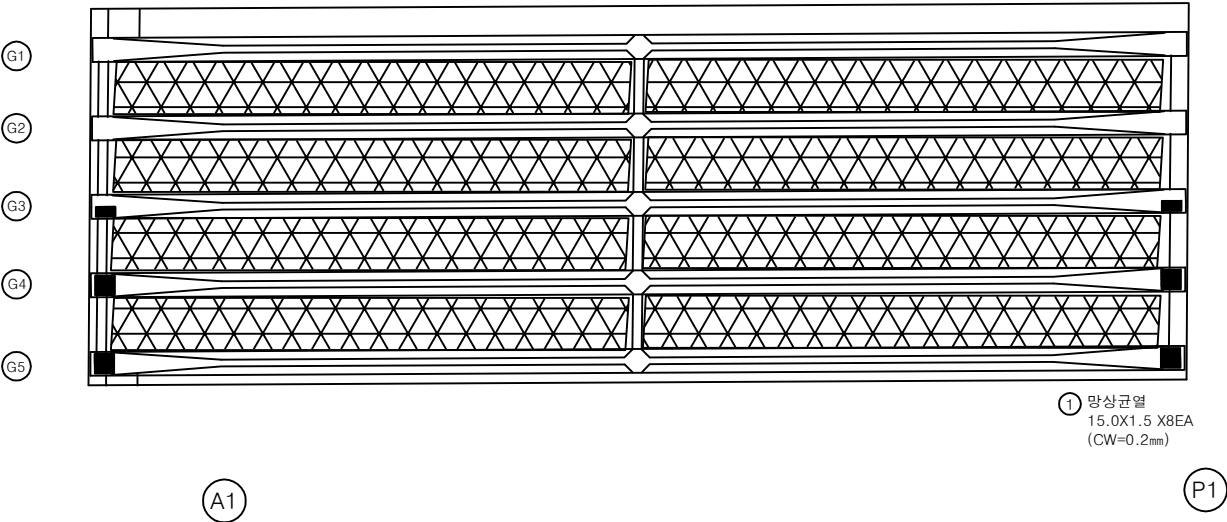
| 도 면 번 호 | 04 |

| 번호 | 구분 | 부재 | 손상내용 | 손상현황 | | | | | | 비 고 |
|---|---|---|---|---|---|---|---|---|---|---|
| 1 | 23하 | 바닥판 | 망상균열 | 0.2 | 15.0 | 1.5 | 180.00 | m <sup>2</sup> | 8 | |

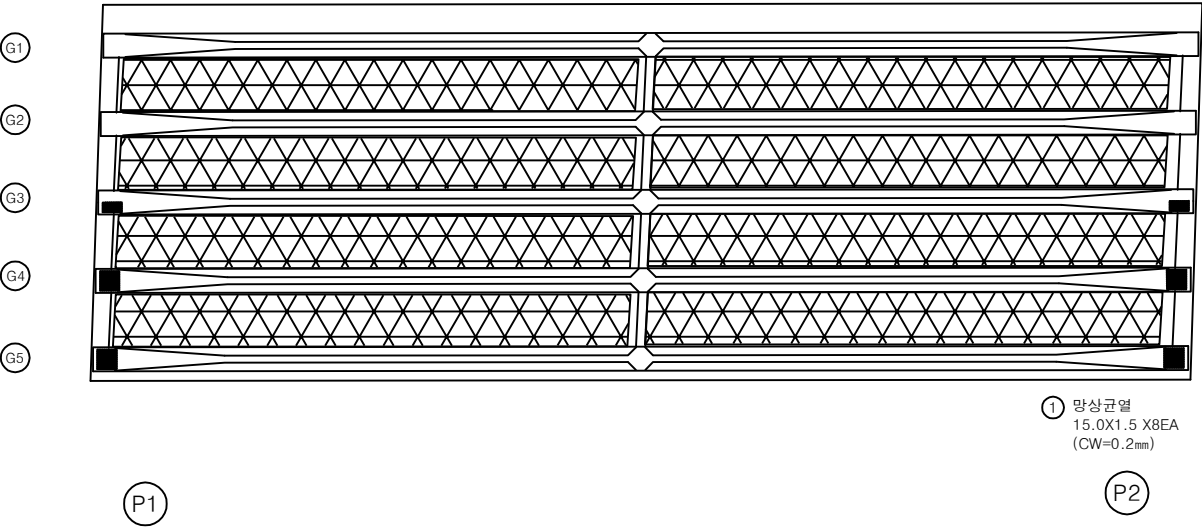
| 도면번호 | 05 |

① 망상균열  
15.0X1.5 X8EA  
(CW=0.2mm)

| 번호 | 구분 | 부재 | 손상내용 | 손상현황 | | | | | | 비고 |
|---|---|---|---|---|---|---|---|---|---|---|
| 1 | 23하 | 바닥판 | 망상균열 | 0.2 | 15.0 | 1.5 | 180.00 | m <sup>2</sup> | 8 | |

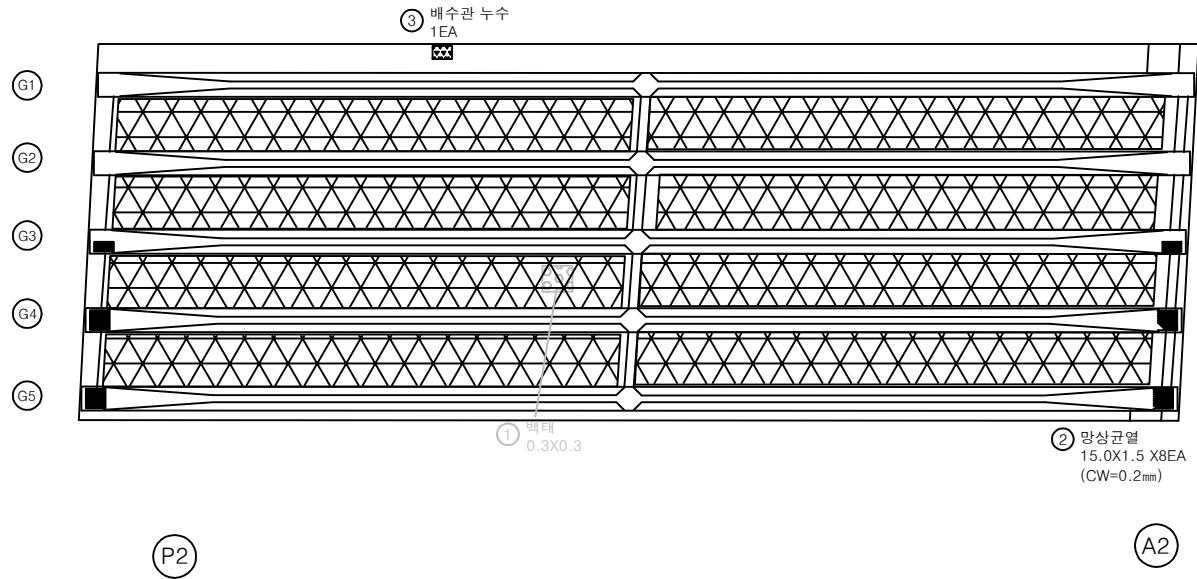
| 도 면 번 호 | 06 |

| 번호 | 구분 | 부재 | 손상내용 | 손상현황 | | | | | | 비 고 |
|---|---|---|---|---|---|---|---|---|---|---|
| 1 | 19하 | 바닥판 | 백태 | | 0.3 | 0.3 | 0.09 | ㎡ | 1 | 24상 보속 |
| 2 | 23하 | 바닥판 | 망상균열 | 0.2 | 15.0 | 1.5 | 180.00 | ㎡ | 8 | |
| 3 | 25하 | 배수시설 | 배수관 누수 | | | | 1.00 | EA | 1 | |

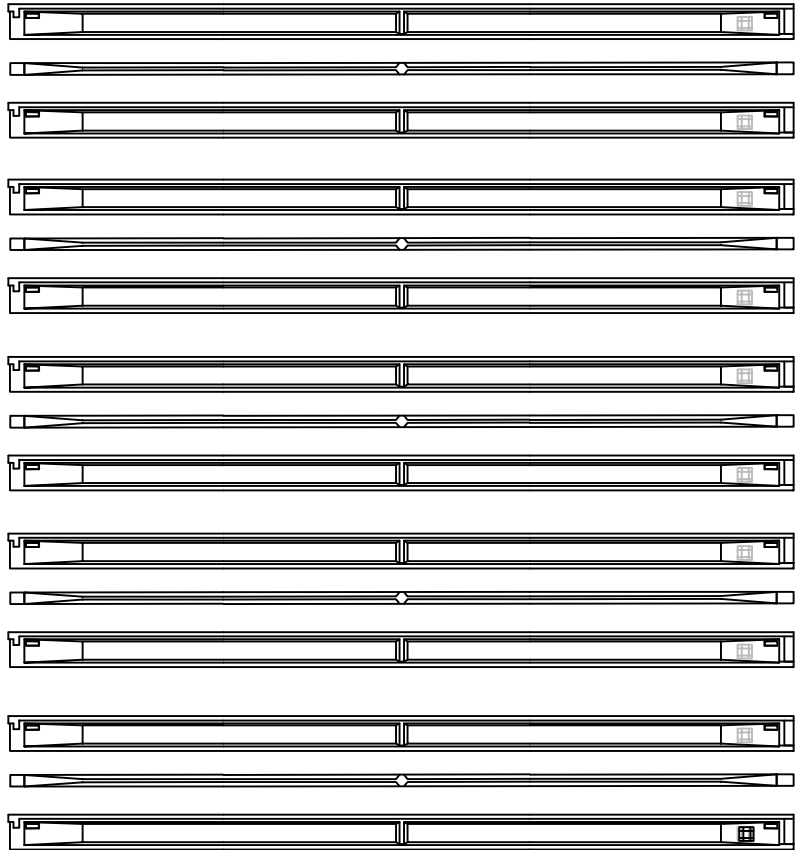
| 도면번호 | 07 |

① 인양홀 파손  
0.1X0.1X 10EA

② 인양홀 파손  
0.1X0.1

| 번호 | 구분 | 부재 | 손상내용 | 손상현황 | | | | | | 비고 |
|---|---|---|---|---|---|---|---|---|---|---|
| 1 | 19하 | 거더 | 인양홀 파손 | | 0.1 | 0.1 | 0.10 | m <sup>2</sup> | 10 | 21상 보-5 |
| 2 | 25하 | 거더 | 인양홀 파손 | | 0.1 | 0.1 | 0.01 | m <sup>2</sup> | 1 | |

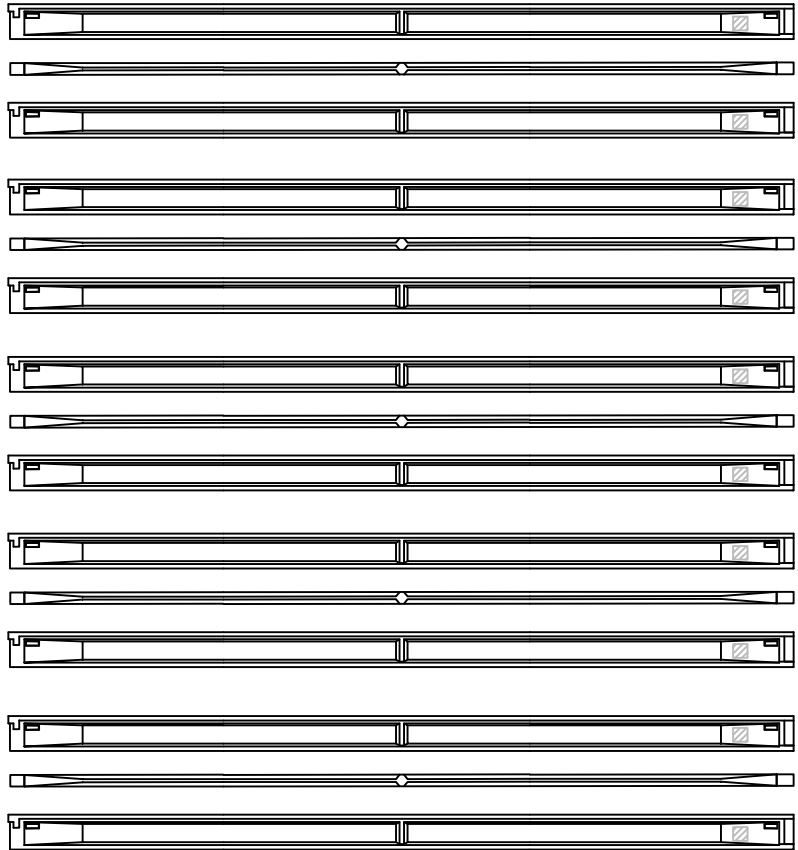
| 도면번호 | 08 |

| 번호 | 구분 | 부재 | 손상내용 | 손상현황 | | | | | | 비고 |
|---|---|---|---|---|---|---|---|---|---|---|
| 1 | 198 | 거더 | 인양홀 파손 | | 0.2 | 0.3 | 0.60 | m | 10 | 21상 보강 |

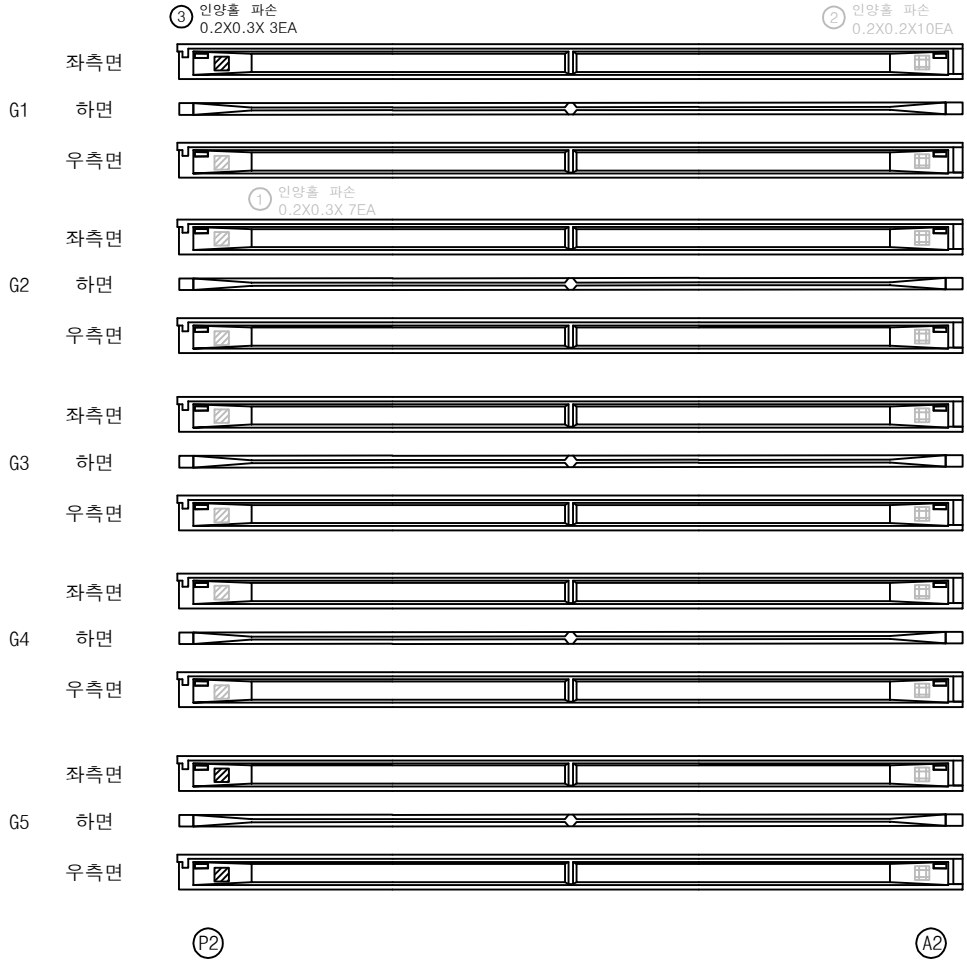
| 번호 | 구분 | 부재 | 손상내용 | 손상현황 | | | | | | 비 고 |
|---|---|---|---|---|---|---|---|---|---|---|
| 1 | 19하 | 거더 | 인양홀 파손 | | 0.2 | 0.3 | 0.42 | ㎡ | 7 | 21회 보수 |
| 2 | 19하 | 거더 | 인양홀 파손 | | 0.2 | 0.2 | 0.40 | ㎡ | 10 | 20회 보수 |
| 3 | 19하 | 거더 | 인양홀 파손 | | 0.2 | 0.3 | 0.18 | ㎡ | 3 | |

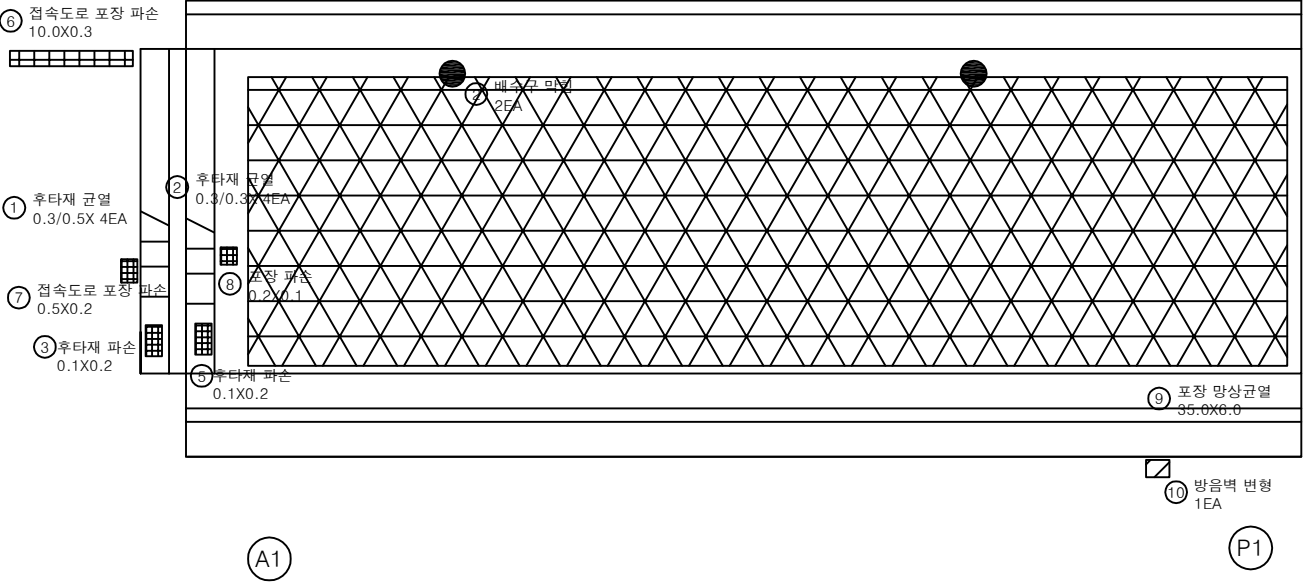
| 번호 | 구분 | 부재 | 손상내용 | 손상현황 | | | | | | 비 고 |
|---|---|---|---|---|---|---|---|---|---|---|
| 1 | 19하 | 신축이음 | 후타재 균열 | 0.3 | 0.5 | | 1.00 | m | 2 | |
| 2 | 19하 | 신축이음 | 후타재 균열 | 0.3 | 0.3 | | 1.20 | m | 4 | |
| 9 | 25하 | 교면포장 | 포장 망상균열 | | 35.0 | 6.0 | 210.00 | m <sup>2</sup> | 1 | |

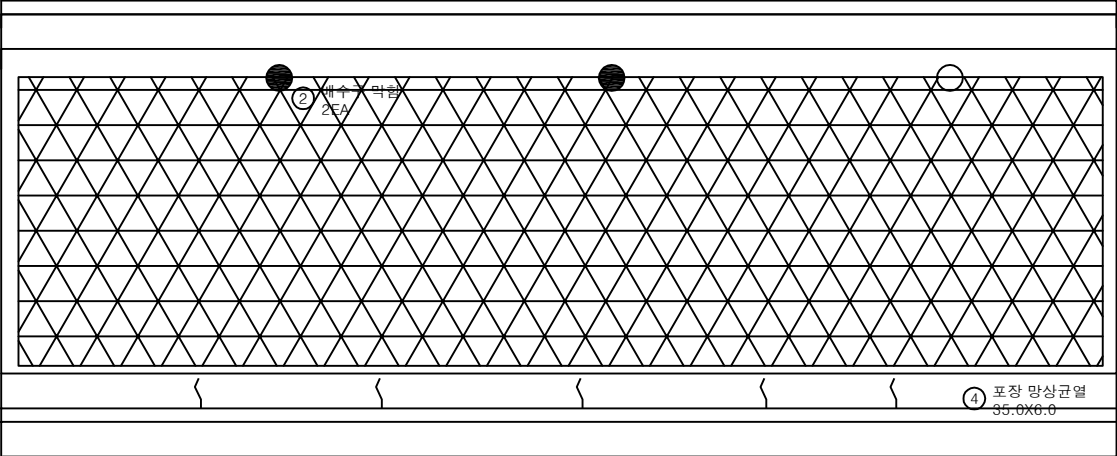
③ 방음벽 변형  
1EA  
P1

① 방호벽 균열  
0.2/1.5 X5EA

| 번호 | 구분 | 부재 | 손상내용 | 손상현황 | | | | | | 비고 |
|---|---|---|---|---|---|---|---|---|---|---|
| 1 | 21하 | 방호벽 | 방호벽 균열 | 0.2 | 1.5 | | 7.50 | m | 5 | |
| 4 | 25하 | 교면포장 | 포장 망상균열 | | 35.0 | 6.0 | 210.00 | m <sup>2</sup> | 1 | |

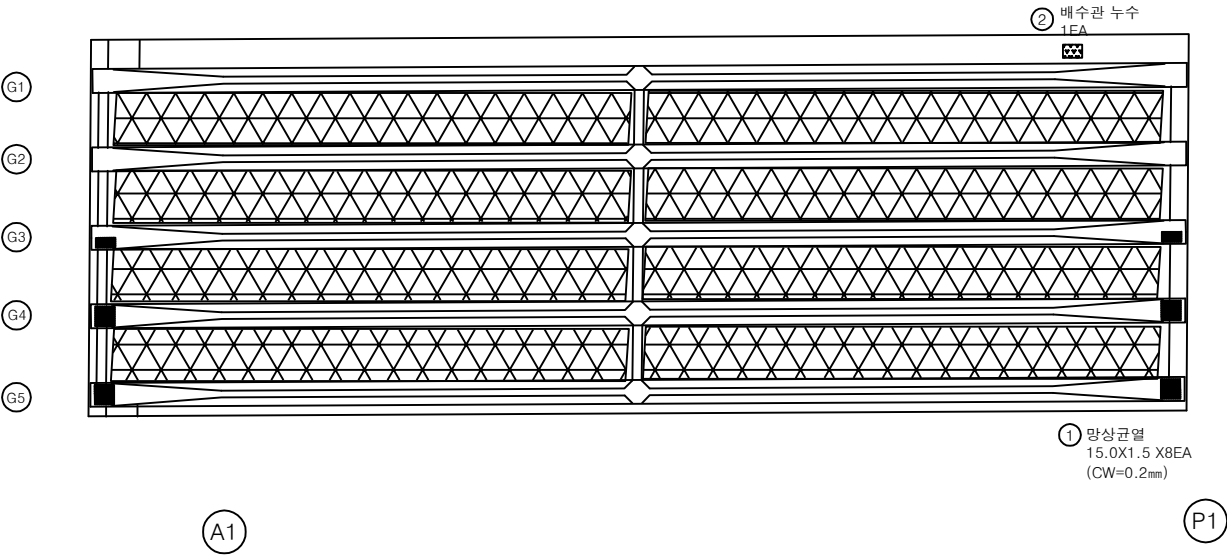
| 번호 | 구분 | 부재 | 손상내용 | 손상현황 | | | | | | 비고 |
|---|---|---|---|---|---|---|---|---|---|---|
| 1 | 23하 | 바닥판 | 망상균열 | 0.2 | 15.0 | 1.5 | 180.00 | m <sup>2</sup> | 8 | |
| 2 | 25하 | 배수시설 | 배수관 누수 | | | | 1.00 | EA | 1 | |

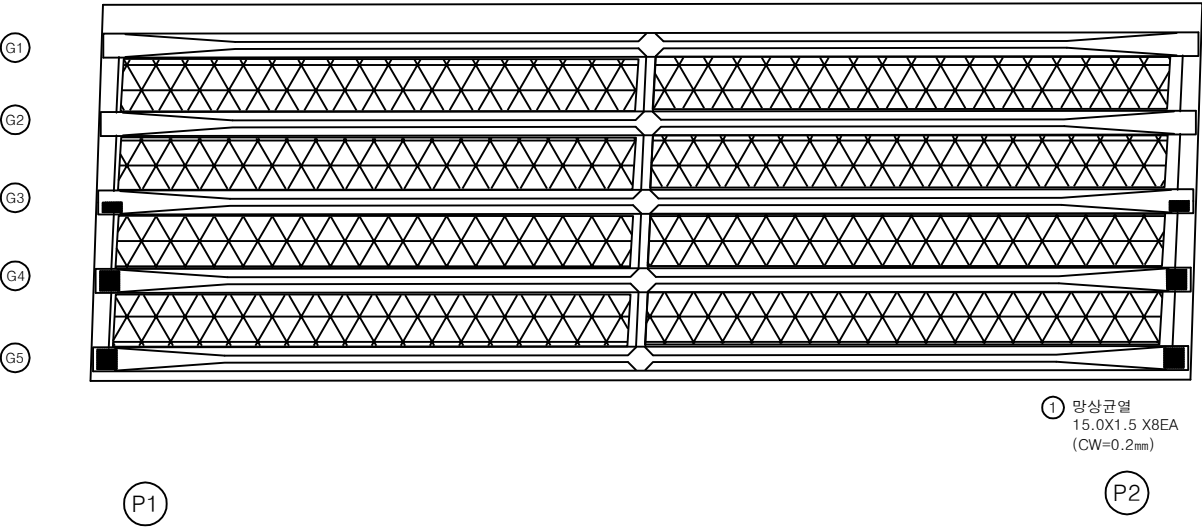
① 망상균열  
15.0X1.5 X8EA  
(CW=0.2mm)

| 번호 | 구분 | 부재 | 손상내용 | 손상현황 | | | | | | 비고 |
|---|---|---|---|---|---|---|---|---|---|---|
| 1 | 23하 | 바닥판 | 망상균열 | 0.2 | 15.0 | 1.5 | 180.00 | m <sup>2</sup> | 8 | |

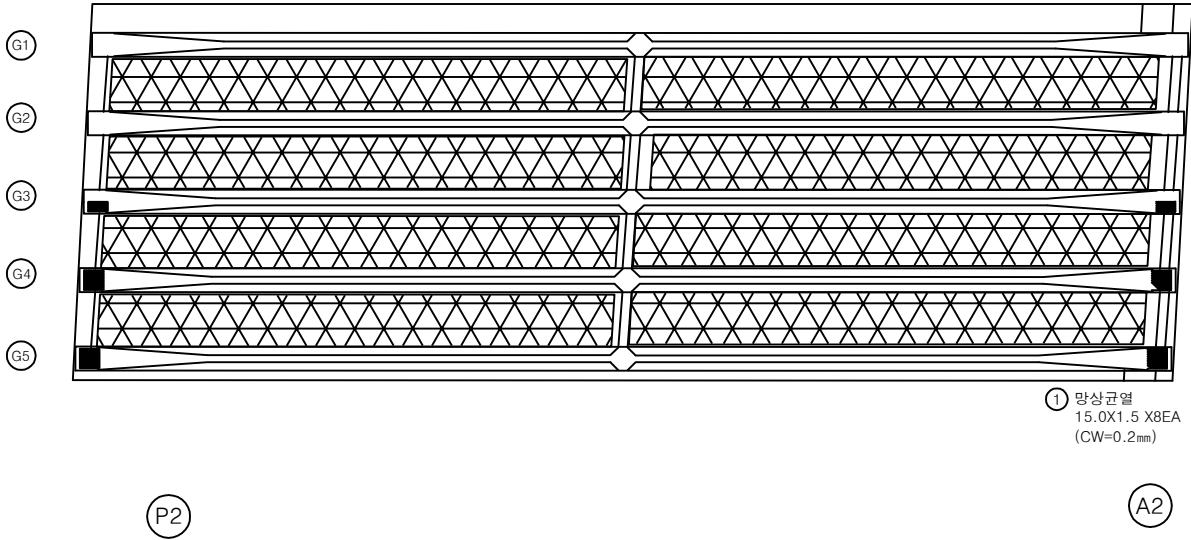
| 번호 | 구분 | 부재 | 손상내용 | 손상현황 | | | | | | 비고 |
|---|---|---|---|---|---|---|---|---|---|---|
| 1 | 23하 | 바닥판 | 망상균열 | 0.2 | 15.0 | 1.5 | 180.00 | m <sup>2</sup> | 8 | |
