상주영천고속도로 2024~2025년 시설물 안전점검 용역  
(2025년 하반기 정밀안전점검)

# 외 관 조 사 망 도

화남1교

2025.12

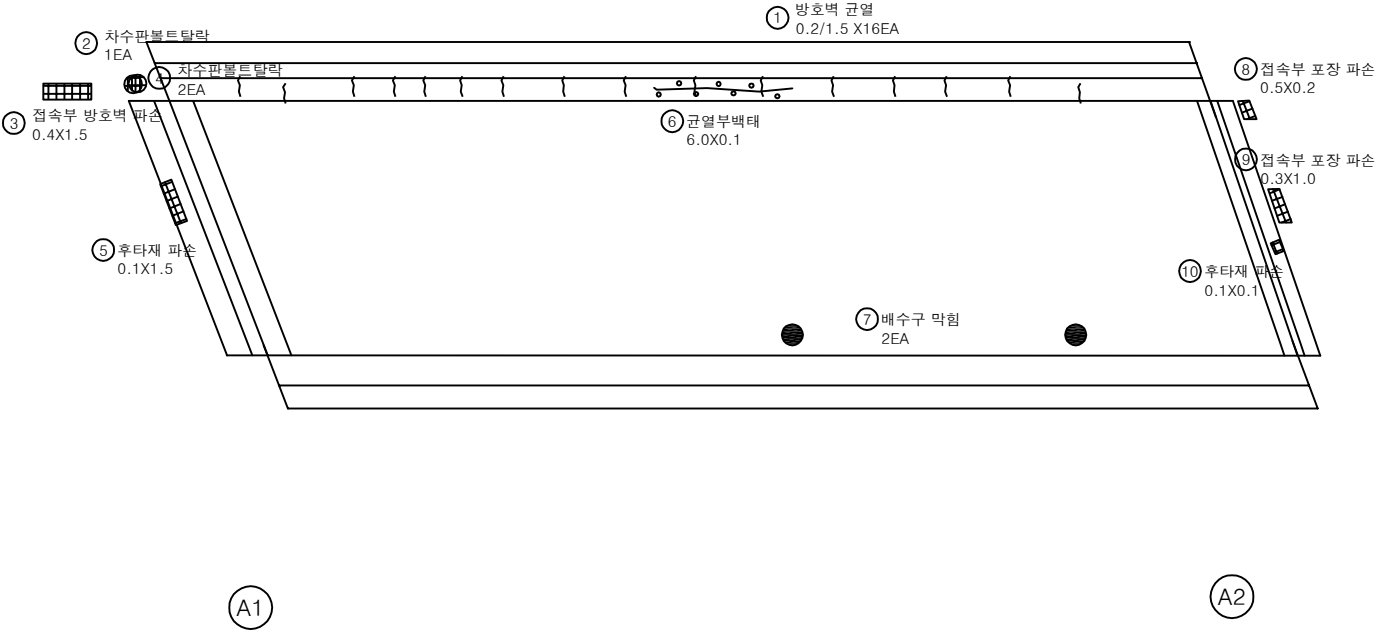
상 주 방 향

| 번호 | 구분 | 부재 | 손상내용 | 손상현황 | | | | | | 비 고 |
|---|---|---|---|---|---|---|---|---|---|---|
| 1 | 21하 | 방호벽 | 방호벽 균열 | 0.2 | 1.5 | | 24.00 | m | 16 | |
| 2 | 21하 | 신축이음 | 차수판 볼트탈락 | | | | 1.00 | EA | 1 | 손상변경 |
| 3 | 21하 | 방호벽 | 접속부 방호벽 파손 | | 0.4 | 1.5 | 0.60 | m <sup>2</sup> | 1 | |
| 4 | 25하 | 신축이음 | 차수판 볼트탈락 | | | | 2.00 | EA | 2 | |
| 5 | 25하 | 신축이음 | 후타재 파손 | | 0.1 | 1.5 | 0.15 | m <sup>2</sup> | 1 | |
| 6 | 25하 | 방호벽 | 균열부백태 | | 6.0 | 0.1 | 0.60 | m <sup>2</sup> | 1 | |
| 7 | 25하 | 배수시설 | 배수구 막힘 | | | | 2.00 | EA | 2 | |
| 8 | 25하 | 교면포장 | 접속부 포장 파손 | | 0.5 | 0.2 | 0.10 | m <sup>2</sup> | 1 | |
| 9 | 25하 | 교면포장 | 접속부 포장 파손 | | 0.3 | 1.0 | 0.30 | m <sup>2</sup> | 1 | |
| 10 | 25하 | 신축이음 | 후타재 파손 | | 0.1 | 0.1 | 0.01 | m <sup>2</sup> | 1 | |

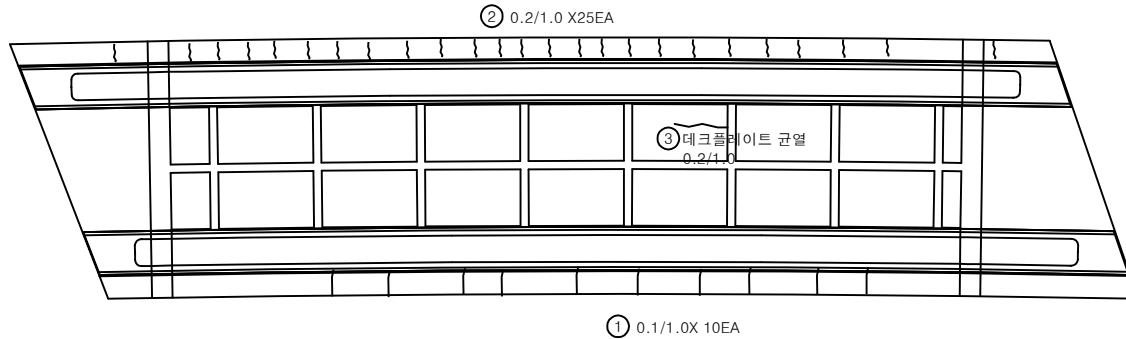
ID : 화남1교 바닥판하면 S1(상주방향)

| 번호 | 구분 | 부재 | 손상내용 | 손상현황 | | | | | 비고 |
|---|---|---|---|---|---|---|---|---|---|
| 1 | 19하 | 바닥판 | 균열(0.3mm미만) | 0.1 | 1.0 | | 10.00 | m | 10 |
| 2 | 23하 | 바닥판 | 균열(0.3mm미만) | 0.2 | 1.0 | | 25.00 | m | 25 |
| 3 | 25하 | 바닥판 | 데크플레이트 균열 | 0.2 | 1.0 | | 1.00 | m | 1 |

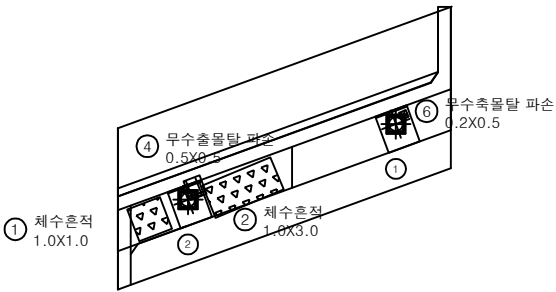
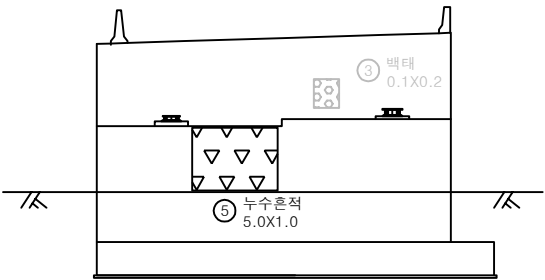
| 번호 | 구분 | 부재 | 손상내용 | 손상현황 | | | | | | 비고 |
|---|---|---|---|---|---|---|---|---|---|---|
| 1 | 19하 | 교대 | 채수혼적 | | 1.0 | 1.0 | 1.00 | m <sup>2</sup> | 1 | |
| 2 | 19하 | 교대 | 채수혼적 | | 1.0 | 3.0 | 3.00 | m <sup>2</sup> | 1 | |
| 3 | 19하 | 교대 | 백테 | | 0.1 | 0.2 | 0.02 | m <sup>2</sup> | 1 | 내부 보수 |
| 4 | 23하 | 교량받침 | 무수축물탈 파손 | | 0.5 | 0.5 | 0.25 | m <sup>2</sup> | 1 | |
| 5 | 23하 | 교대 | 누수혼적 | | 5.0 | 1.0 | 5.00 | m <sup>2</sup> | 1 | |
| 6 | 24하 | 교량받침 | 무수축물탈 파손 | | 0.2 | 0.5 | 0.10 | m <sup>2</sup> | 1 | |

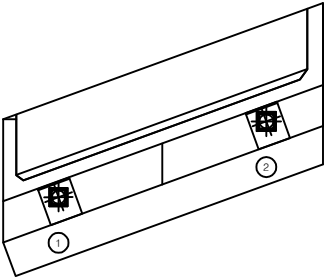
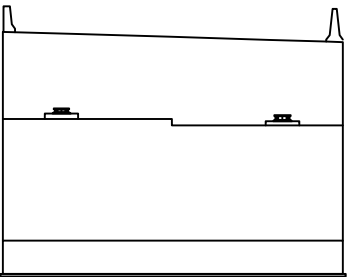
| 번호 | 구분 | 부재 | 손상내용 | 손상현황 | | | | | | 비 고 |
|---|---|---|---|---|---|---|---|---|---|---|
| 1 | 24상 | 교대 | 실란트 이격 | | 4.0 | | 4.00 | m | 1 | (T=6.0cm) |

① 실란트 이격  
L=4.0 m  
(T=6.0cm)

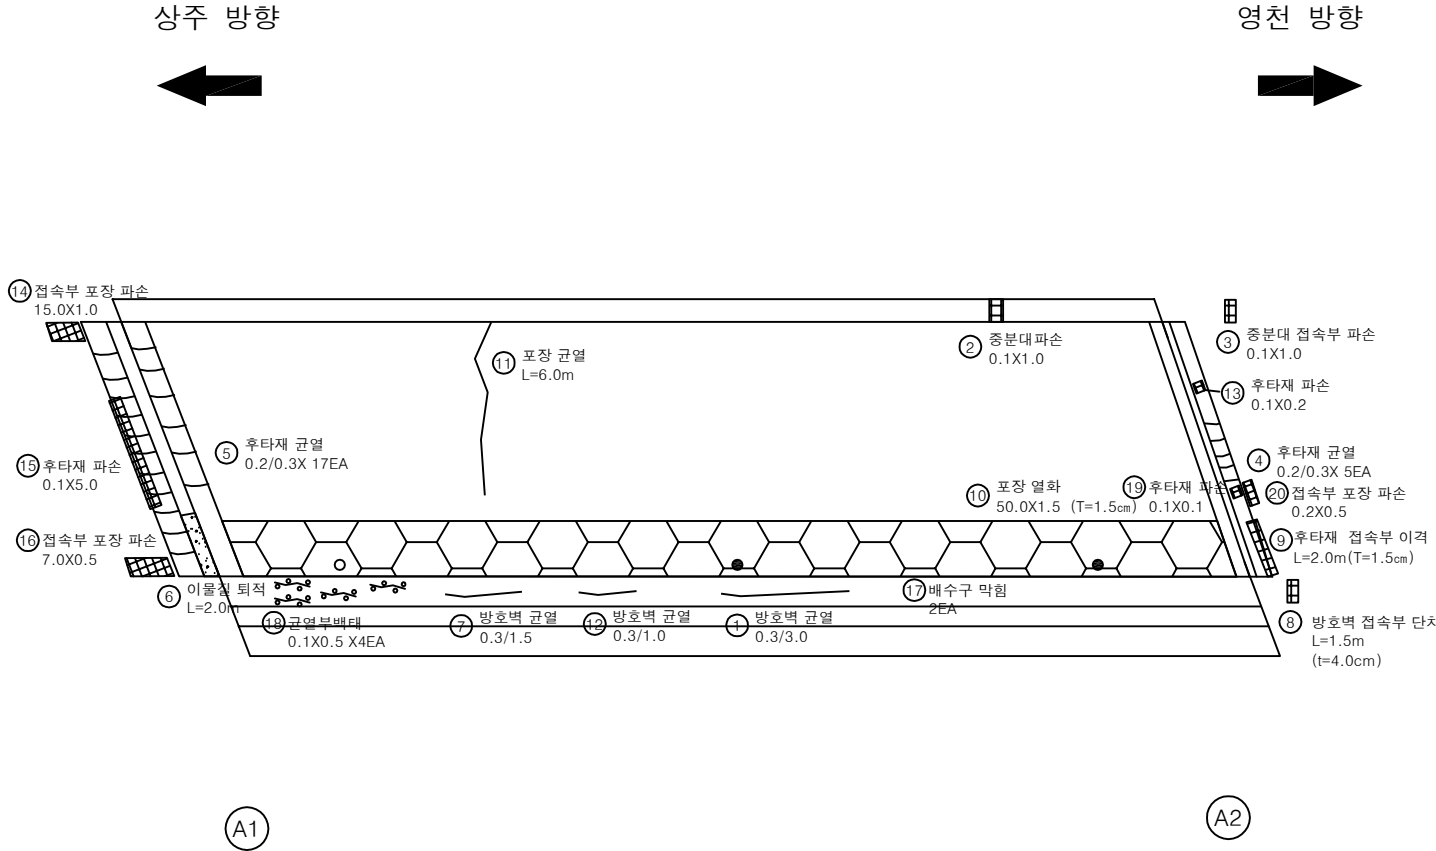
ID : 화남1교 교면포장 S1(영천방향)

| 번호 | 구분 | 부재 | 손상내용 | 손상현황 | | | | | | 비 고 |
|---|---|---|---|---|---|---|---|---|---|---|
| 1 | 19하 | 방호벽 | 방호벽 균열 | 0.3 | 3.0 | | 3.00 | m | 1 | |
| 2 | 19하 | 중분대 | 중분대 파손 | | 0.1 | 1.0 | 0.10 | m <sup>2</sup> | 1 | |
| 3 | 19하 | 중분대 | 중분대 접속부 파손 | | 0.1 | 1.0 | 0.10 | m <sup>2</sup> | 1 | |
| 4 | 19하 | 신축이음 | 후타재 균열 | 0.2 | 0.3 | | 1.50 | m | 5 | |
| 5 | 19하 | 신축이음 | 후타재 균열 | 0.2 | 0.3 | | 5.10 | m | 17 | 손상증가 |
| 6 | 19하 | 신축이음 | 이물질 퇴적 | | 2.0 | | 2.00 | m | 1 | |
| 7 | 21하 | 방호벽 | 방호벽 균열 | 0.3 | 1.5 | | 1.50 | m | 1 | |
| 8 | 21하 | 방호벽 | 방호벽 접속부 단차 | | 1.5 | | 1.50 | m | 1 | |
| 9 | 23하 | 교면포장 | 후타재 접속부 이격 | | 2.0 | | 2.00 | m | 1 | |
| 10 | 23하 | 교면포장 | 포장 열화 | | 50.0 | 1.5 | 75.00 | m <sup>2</sup> | 1 | |
| 11 | 23하 | 교면포장 | 포장 균열 | | 6.00 | | 6.00 | m | 1 | 손상증가 |
| 12 | 23하 | 방호벽 | 방호벽 균열 | 0.3 | 1.0 | | 1.00 | m | 1 | |
| 13 | 24하 | 신축이음 | 후타재 파손 | | 0.1 | 0.2 | 0.02 | m <sup>2</sup> | 1 | 손상증가 |
| 14 | 25하 | 교면포장 | 접속부 포장 파손 | | 15.0 | 1.0 | 15.00 | m <sup>2</sup> | 1 | |
| 15 | 25하 | 신축이음 | 후타재 파손 | | 0.1 | 5.0 | 0.50 | m <sup>2</sup> | 1 | |
| 16 | 25하 | 교면포장 | 접속부 포장 파손 | | 7.0 | 0.5 | 3.50 | m <sup>2</sup> | 1 | |
| 17 | 25하 | 배수시설 | 배수구 막힘 | | | | 2.00 | EA | 2 | |
| 18 | 25하 | 방호벽 | 균열부백태 | | 0.1 | 0.5 | 0.20 | m <sup>2</sup> | 4 | |
| 19 | 25하 | 신축이음 | 후타재 파손 | | 0.1 | 0.1 | 0.01 | m <sup>2</sup> | 1 | |
| 20 | 25하 | 교면포장 | 접속부 포장 파손 | | 0.2 | 0.5 | 0.10 | m <sup>2</sup> | 1 | |

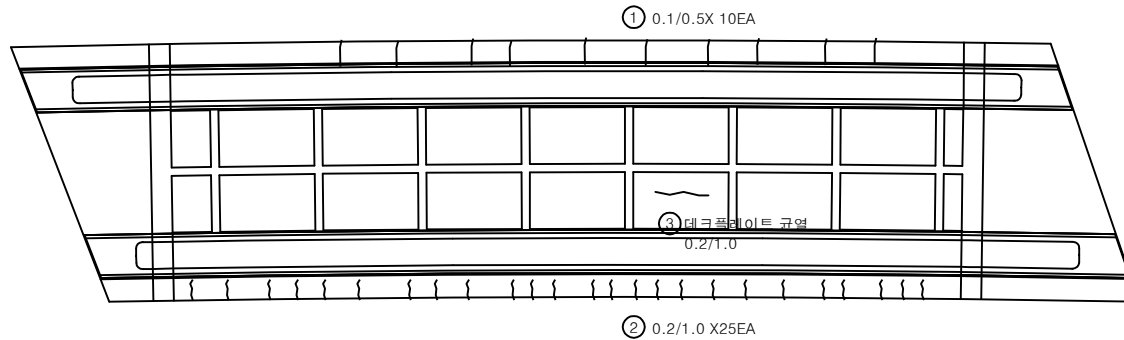
ID : 화남1교 바닥판하면 S1(영천방향)

| 번호 | 구분 | 부재 | 손상내용 | 손상현황 | | | | | | 비 고 |
|---|---|---|---|---|---|---|---|---|---|---|
| 1 | 19하 | 바닥판 | 균열(0.3mm미만) | 0.1 | 0.5 | | 5.00 | m | 10 | |
| 2 | 21하 | 바닥판 | 균열(0.3mm미만) | 0.2 | 1.0 | | 25.00 | m | 25 | |
| 3 | 25하 | 바닥판 | 데크플레이트 균열 | 0.2 | 1.0 | | 1.00 | m | 1 | |

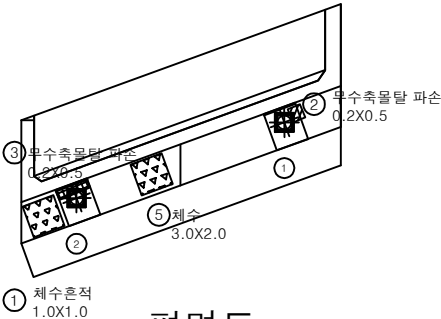
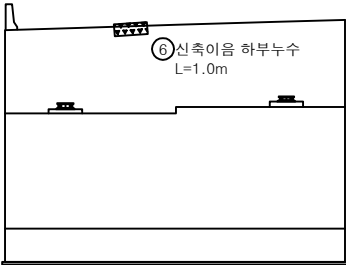
| 번호 | 구분 | 부재 | 손상내용 | 손상현황 | | | | | | 비 고 |
|---|---|---|---|---|---|---|---|---|---|---|
| 6 | 25하 | 신축이음 | 신축이음 하부누수 | | 1.0 | | 1.00 | m | 1 | |

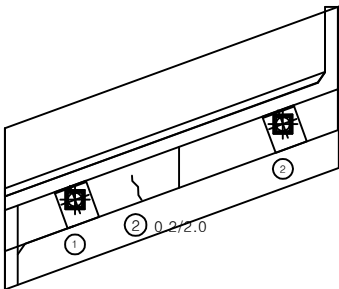
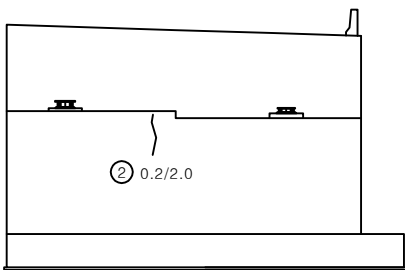
| 번호 | 구분 | 부재 | 손상내용 | 손상현황 | | | | | | 비고 |
|---|---|---|---|---|---|---|---|---|---|---|
| 1 | 19하 | 교량받침 | 무수축물탈균열 | 0.1 | 0.1 | | 0.10 | m | 1 | 23와 보.5 |
| 2 | 25하 | 교대 | 균열(0.3mm미만) | 0.2 | 2.0 | | 2.00 | m | 1 | |
| 3 | 25하 | 교대 | 균열(0.3mm미만) | 0.2 | 2.0 | | 2.00 | m | 1 | |
