상주영천고속도로 2024~2025년 시설물 안전점검 용역  
(2025년 하반기 정밀안전점검)

# 외 관 조 사 망 도

화남교

2025.12

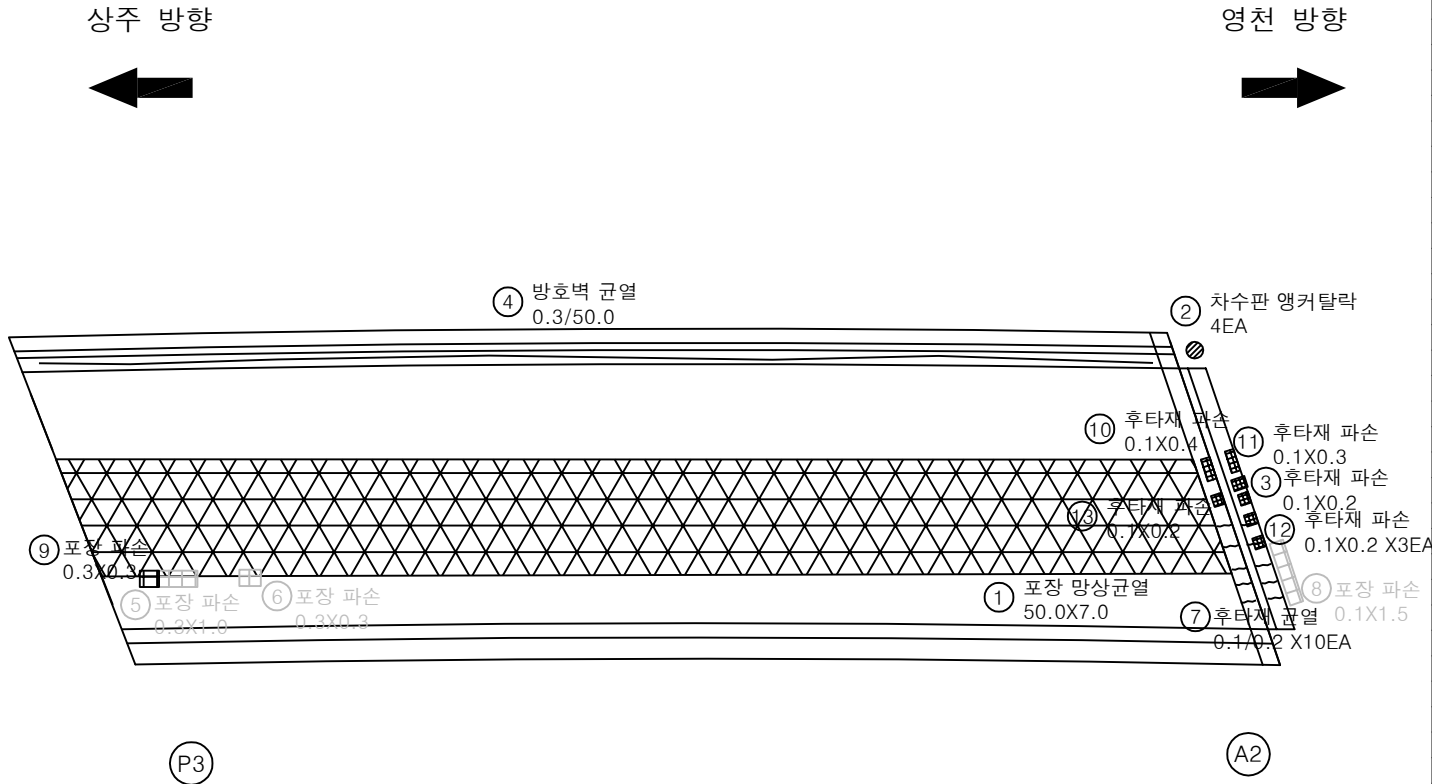
도면번호 04

| 번호 | 구분 | 부재 | 손상내용 | 손상현황 | | | | | 비고 |
|---|---|---|---|---|---|---|---|---|---|
| 1 | 19하 | 교면포장 | 포장 망상균열 | | 50.0 | 7.0 | 350.00 | m <sup>2</sup> | 1 |
| 2 | 19하 | 신축이음 | 차수판 앵커탈락 | | | | 4.00 | EA | 4 손상증가 |
| 3 | 21하 | 신축이음 | 후타재 파손 | | 0.1 | 0.2 | 0.02 | m <sup>2</sup> | 1 |
| 4 | 21하 | 방호벽 | 방호벽 균열 | 0.3 | 50.0 | | 50.00 | m | 1 손상증가 |
| 5 | 23하 | 교면포장 | 포장 파손 | | 0.3 | 1.0 | 0.30 | m <sup>2</sup> | 4 포장보수 |
| 6 | 23하 | 교면포장 | 포장 파손 | | 0.3 | 0.3 | 0.09 | m <sup>2</sup> | 1 포장보수 |
| 7 | 23하 | 신축이음 | 후타재 균열 | 0.1 | 0.2 | | 2.00 | m | 10 |
| 8 | 23하 | 교면포장 | 포장 파손 | | 0.1 | 1.5 | 0.15 | m <sup>2</sup> | 1 포장보수 |
| 9 | 25하 | 교면포장 | 포장 파손 | | 0.3 | 0.3 | 0.09 | m <sup>2</sup> | 1 |
| 10 | 25하 | 신축이음 | 후타재 파손 | | 0.1 | 0.4 | 0.04 | m <sup>2</sup> | 1 |
| 11 | 25하 | 신축이음 | 후타재 파손 | | 0.1 | 0.3 | 0.03 | m <sup>2</sup> | 1 |
| 12 | 25하 | 신축이음 | 후타재 파손 | | 0.1 | 0.2 | 0.06 | m <sup>2</sup> | 3 |
| 13 | 25하 | 신축이음 | 후타재 파손 | | 0.1 | 0.2 | 0.02 | m <sup>2</sup> | 1 |
