상주영천고속도로 2024~2025년 시설물 안전점검 용역  
(2025년 하반기 정밀안전점검)

# 외 관 조 사 망 도

신녕교

2025.12

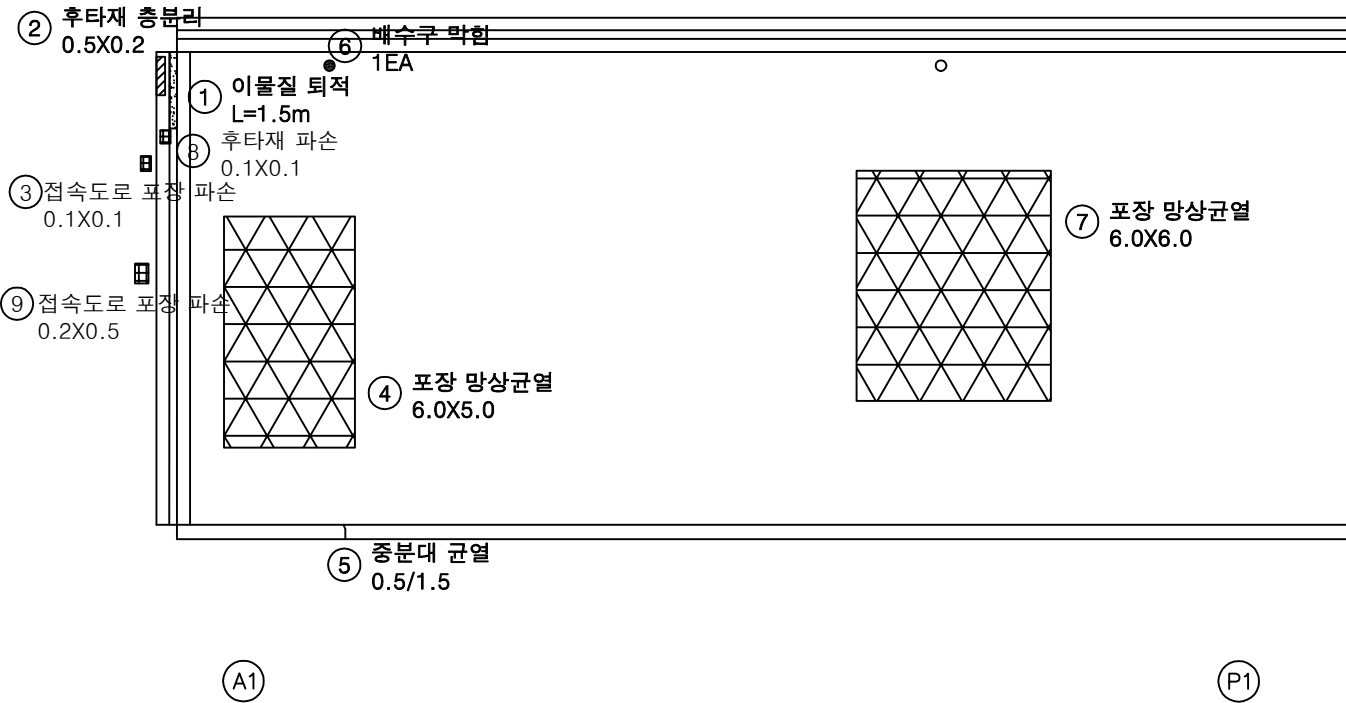
| 도면번호 | 01 |

| 번호 | 구분 | 부재 | 손상내용 | 손상현황 | | | | | 비고 |
|---|---|---|---|---|---|---|---|---|---|
| 1 | 19하 | 신축이음 | 이물질 퇴적 | | 1.5 | | 1.50 | m | 1 |
| 2 | 19하 | 신축이음 | 후타재 층분리 | | 0.5 | 0.2 | 0.10 | m² | 1 |
| 3 | 19하 | 교면포장 | 접속도로 포장 파손 | | 0.1 | 0.1 | 0.01 | m² | 1 |
| 4 | 19하 | 교면포장 | 포장 망상균열 | | 6.0 | 5.0 | 30.00 | m² | 1 |
| 5 | 19하 | 중분대 | 중분대 균열 | 0.5 | 1.5 | | 1.50 | m | 1 |
| 6 | 23하 | 배수시설 | 배수구 막힘 | | | | 1.00 | EA | 1 |
| 7 | 23하 | 교면포장 | 포장 망상균열 | | 6.0 | 6.0 | 36.00 | m² | 1 |
| 8 | 25하 | 신축이음 | 후타재 파손 | | 0.1 | 0.1 | 0.01 | m² | 1 |
| 9 | 25하 | 교면포장 | 접속도로 포장 파손 | | 0.2 | 0.5 | 0.10 | m² | 1 |

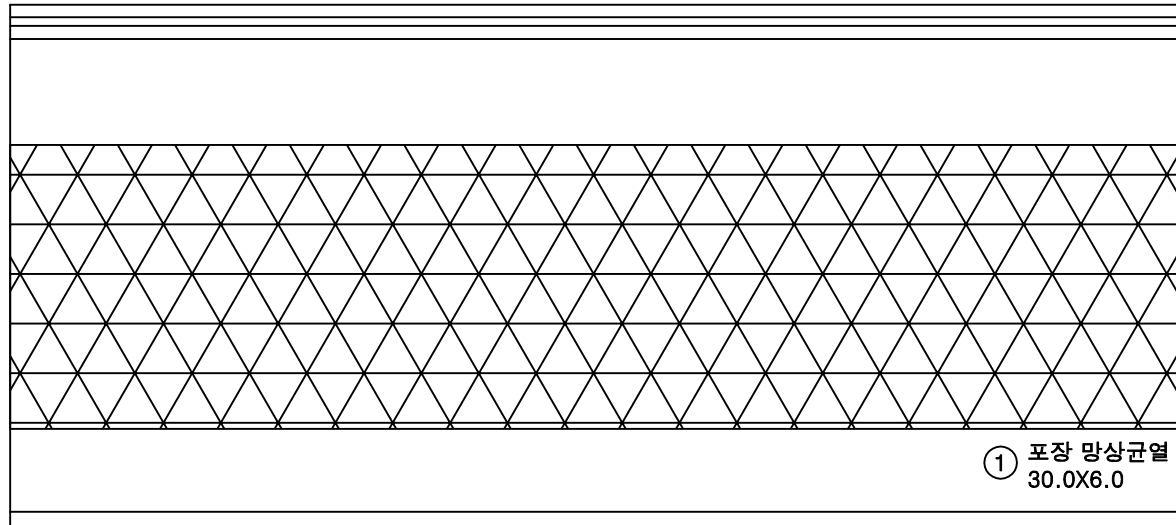
| 도면번호 | 02 |

| 번호 | 구분 | 부재 | 손상내용 | 손상현황 | | | | | | 비고 |
|---|---|---|---|---|---|---|---|---|---|---|
| 1 | 19하 | 교면포장 | 포장 망상균열 | | 30.0 | 6.0 | 180.00 | m <sup>2</sup> | 1 | |

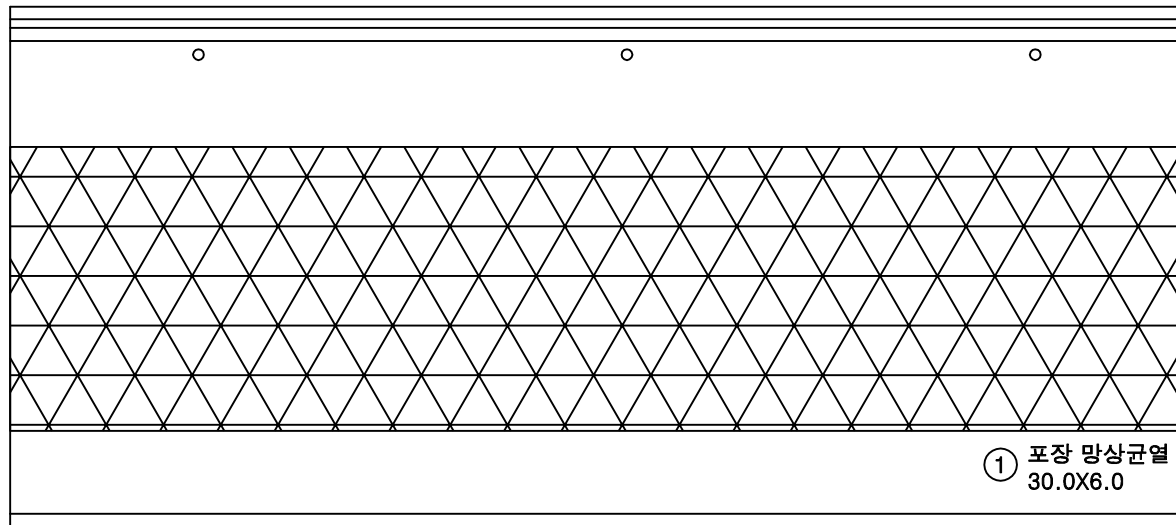
| 도면번호 | 03 |

| 번호 | 구분 | 부재 | 손상내용 | 손상현황 | | | | | | 비 고 |
|---|---|---|---|---|---|---|---|---|---|---|
| 1 | 19하 | 교면포장 | 포장 망상균열 | | 30.0 | 6.0 | 180.00 | m <sup>2</sup> | 1 | |

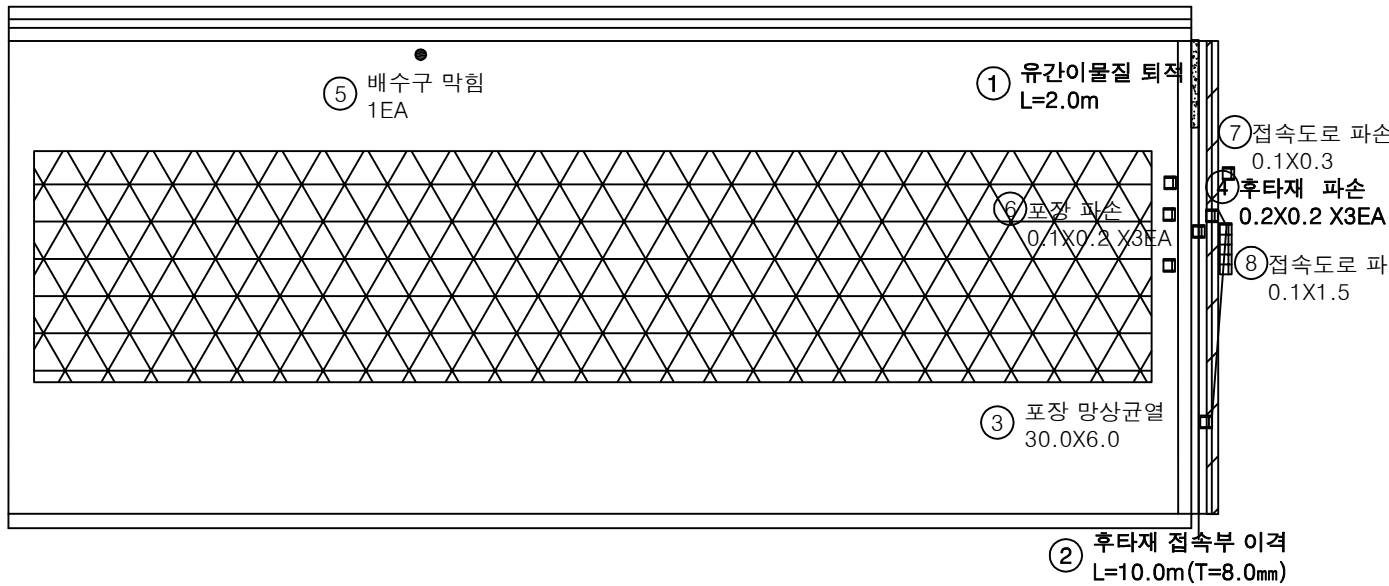
| 도면번호 | 04 |

| 번호 | 구분 | 부재 | 손상내용 | 손상현황 | | | | | 비 고 |
|---|---|---|---|---|---|---|---|---|---|
| 1 | 19하 | 신축이음 | 이물질 퇴적 | | 2.0 | | 2.00 | m | 1 |
| 2 | 19하 | 교면포장 | 후타재 접속부 이격 | | 10.0 | | 10.00 | m | 1 (T=8.0mm) |
| 3 | 19하 | 교면포장 | 포장 망상균열 | | 30.0 | 6.0 | 180.00 | m <sup>2</sup> | 1 손상증가 |
| 4 | 23상 | 신축이음 | 후타재 파손 | | 0.2 | 0.2 | 0.12 | m <sup>2</sup> | 3 |
| 5 | 25하 | 배수시설 | 배수구 막힘 | | | | 1.00 | EA | 1 |
| 6 | 25하 | 교면포장 | 포장 파손 | | 0.1 | 0.2 | 0.06 | m <sup>2</sup> | 3 |
| 7 | 25하 | 교면포장 | 접속도로 파손 | | 0.1 | 0.3 | 0.03 | m <sup>2</sup> | 1 |
| 8 | 25하 | 교면포장 | 접속도로 파손 | | 0.1 | 1.5 | 0.15 | m <sup>2</sup> | 1 |

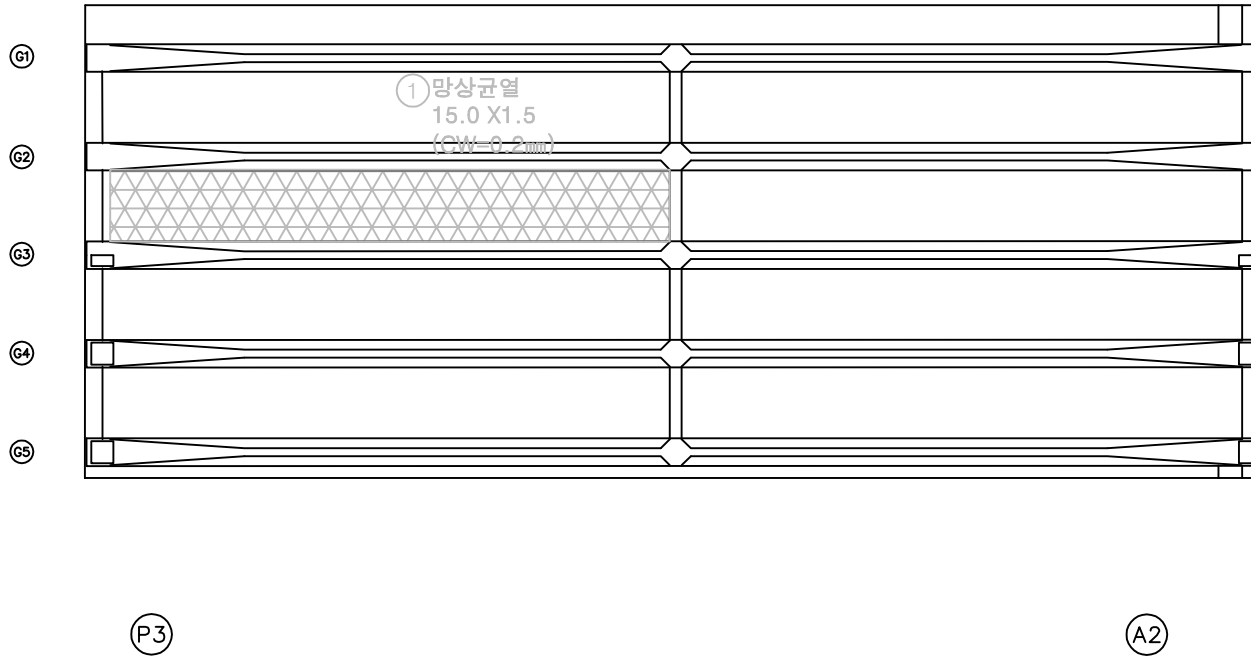
| 번호 | 구분 | 부재 | 손상내용 | 손상현황 | | | | | | 비 고 |
|---|---|---|---|---|---|---|---|---|---|---|
| 1 | 21회 | 바닥판 | 망상균열 | 0.2 | 15.0 | 1.5 | 22.50 | m <sup>2</sup> | 1 | 25%정수 |

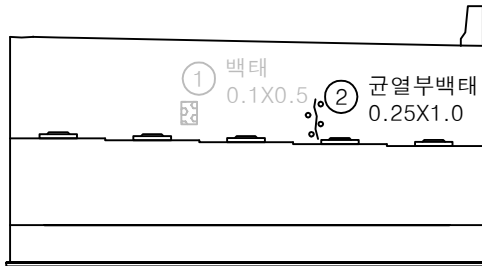
| 번호 | 구분 | 부재 | 손상내용 | 손상현황 | | | | | | 비고 |
|---|---|---|---|---|---|---|---|---|---|---|
| 2 | 25하 | 교대 | 균열부백태 | | 0.25 | 1.0 | 0.25 | m <sup>2</sup> | 1 | |

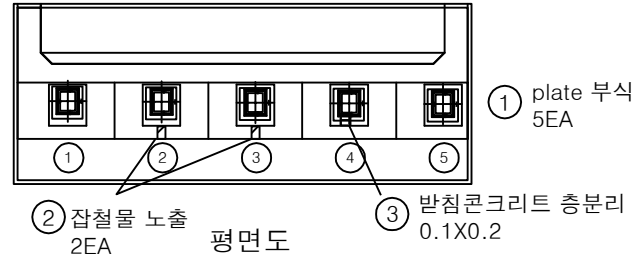
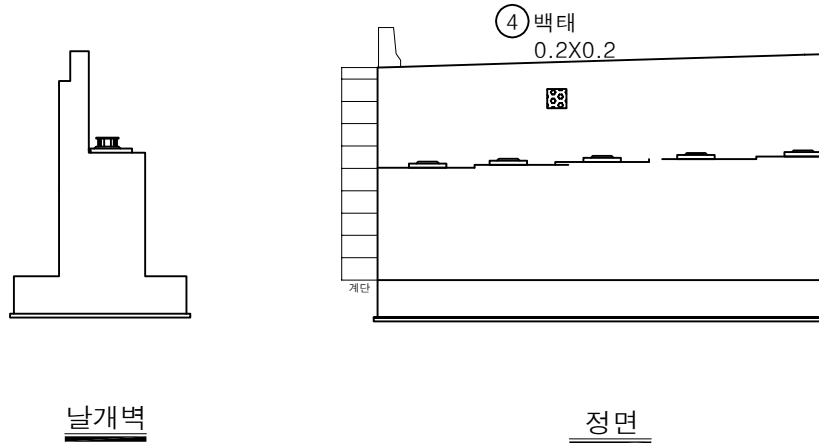
| 번호 | 구분 | 부재 | 손상내용 | 손상현황 | | | | | | 비고 |
|---|---|---|---|---|---|---|---|---|---|---|
| 1 | 23하 | 교량발침 | plate 부식 | | | | 5.00 | EA | 5 | |

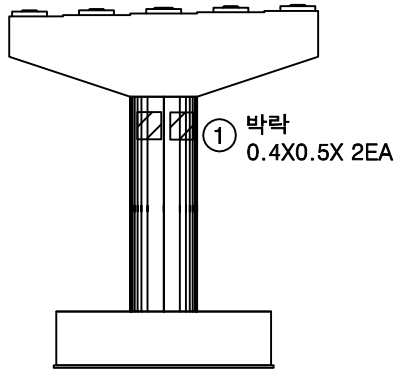
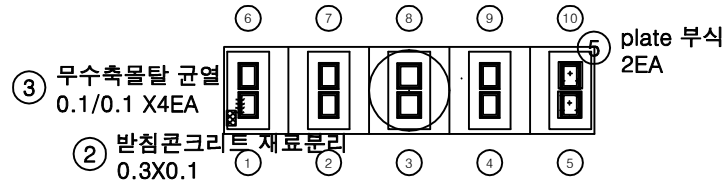
| 번호 | 구분 | 부재 | 손상내용 | 손상현황 | | | | | 비고 |
|---|---|---|---|---|---|---|---|---|---|
| 3 | 23하 | 교량받침 | 무수축물탈 균열 | 0.1 | 0.1 | | 0.40 | m | 4 |
| 4 | 25하 | 교각 | 균열(0.3mm이상) | 0.3 | 1.5 | | 1.50 | m | 1 |
| 5 | 25하 | 교량받침 | plate 부식 | | | | 2.00 | EA | 2 |

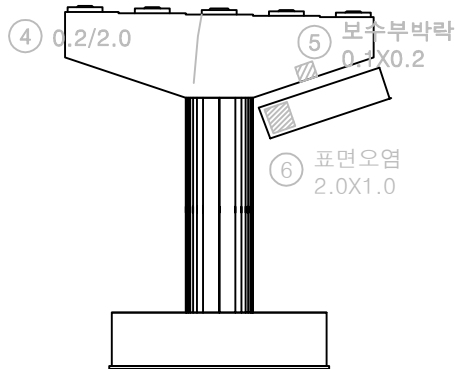
| 번호 | 구분 | 부재 | 손상내용 | 손상현황 | | | | | 비고 |
|---|---|---|---|---|---|---|---|---|---|
| 1 | 19하 | 교량받침 | 무수축물탈 균열 | 0.2 | 0.2 | | 0.20 | m | 1 |
| 2 | 19하 | 교량받침 | 무수축물탈 균열 | 0.1 | 0.2 | | 0.20 | m | 1 |
| 3 | 19하 | 교량받침 | plate 부식 | | | | 1.00 | EA | 1 |
| 4 | 19하 | 교각 | 균열(0.3mm[1만]) | 0.2 | 2.0 | | 2.00 | m | 1 |
| 9 | 23하 | 교량받침 | plate 부식 | | | | 1.00 | EA | 1 |

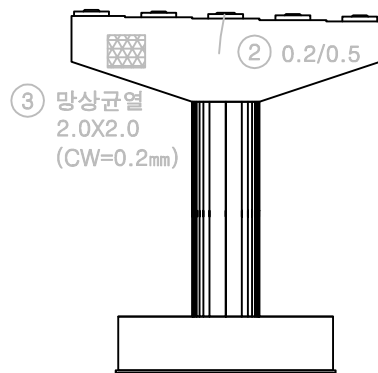
| 번호 | 구분 | 부재 | 손상내용 | 손상현황 | | | | | | 비고 |
|---|---|---|---|---|---|---|---|---|---|---|
| 1 | 19하 | 교각 | 균열(0.3mm미만) | 0.2 | 0.5 | | 0.50 | m | 1 | 25'상 보수 |
| 2 | 21하 | 교각 | 균열(0.3mm미만) | 0.2 | 0.5 | | 0.50 | m | 1 | 25'상 보수 |
| 3 | 23하 | 교각 | 망상균열 | 0.2 | 2.0 | 2.0 | 4.00 | m <sup>2</sup> | 1 | 25'상 보수 |

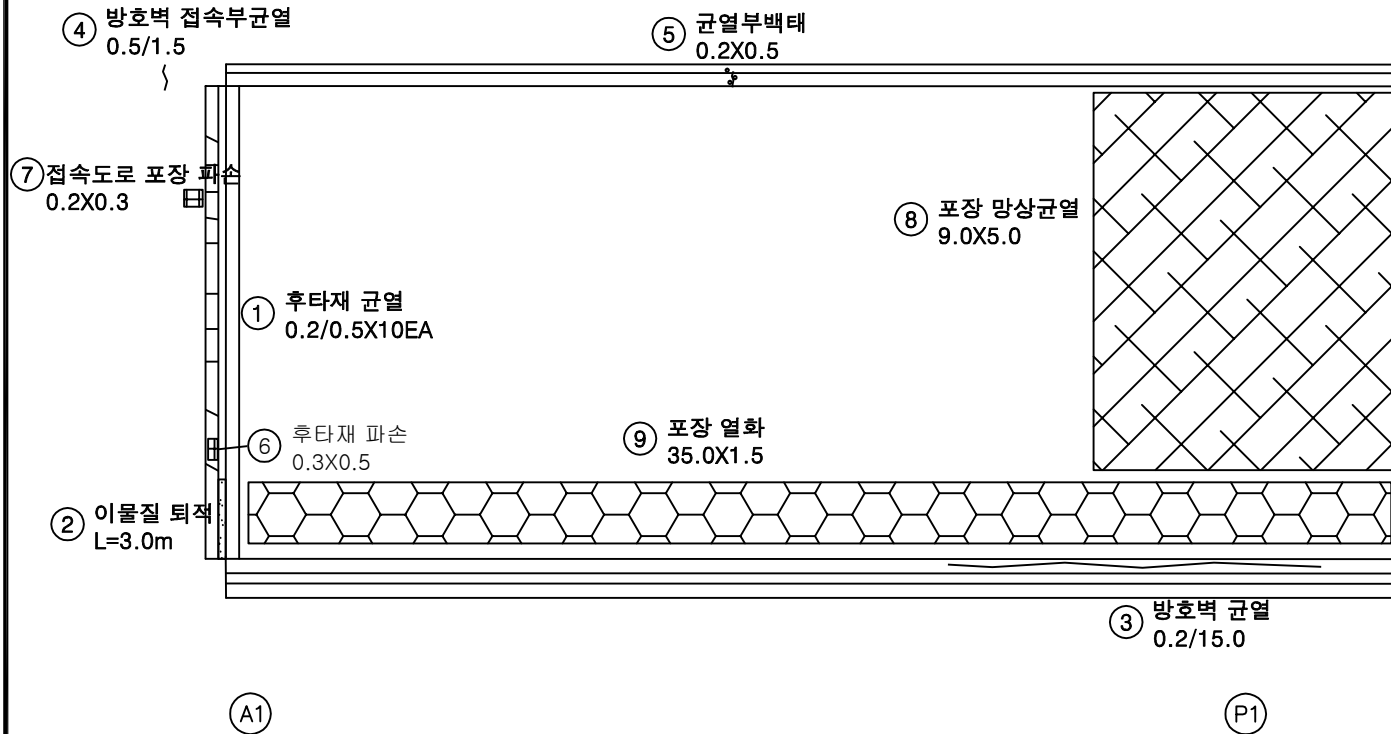
| 번호 | 구분 | 부재 | 손상내용 | 손상현황 | | | | | | 비 고 |
|---|---|---|---|---|---|---|---|---|---|---|
| 1 | 19하 | 신축이음 | 후타재 균열 | 0.2 | 0.5 | | 5.00 | m | 10 | |
| 3 | 19하 | 방호벽 | 방호벽 균열 | 0.2 | 15.0 | | 15.00 | m | 1 | |
| 4 | 23하 | 방호벽 | 방호벽 접속부 균열 | 0.5 | 1.5 | | 1.50 | m | 1 | |
| 5 | 23하 | 중분대 | 균열부백태 | | 0.2 | 0.5 | 0.10 | m <sup>2</sup> | 1 | |
| 6 | 24하 | 신축이음 | 후타재 파손 | | 0.3 | 0.5 | 0.15 | m <sup>2</sup> | 1 | 손상증가 |
| 8 | 25하 | 교면포장 | 포장 망상균열 | | 9.0 | 5.0 | 45.00 | m <sup>2</sup> | 1 | |

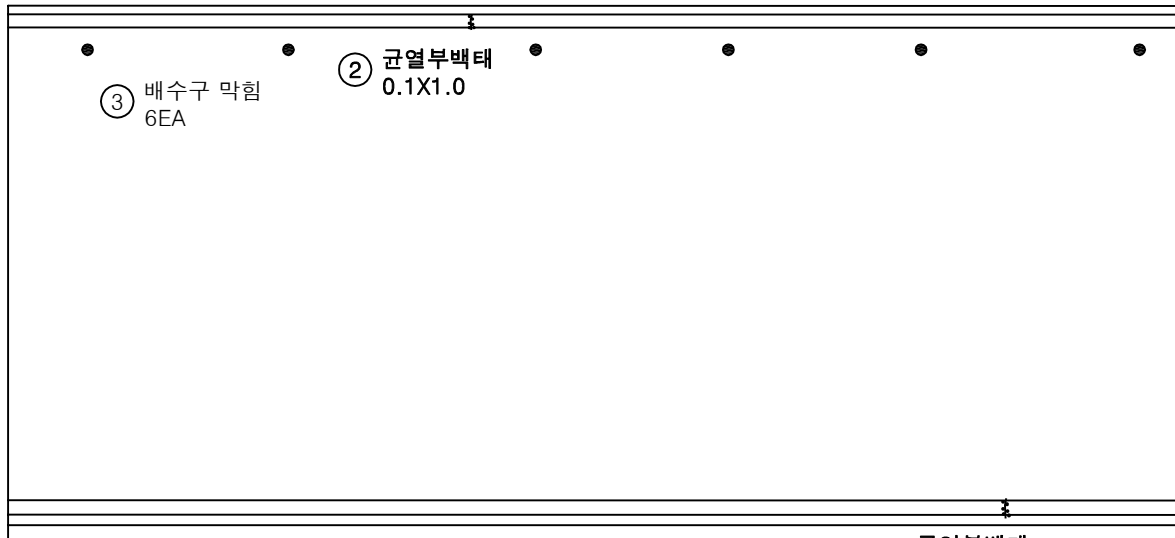
| 번호 | 구분 | 부재 | 손상내용 | 손상현황 | | | | | | 비 고 |
|---|---|---|---|---|---|---|---|---|---|---|
| 1 | 19하 | 방호벽 | 균열부백태 | | 0.1 | 1.0 | 0.10 | m <sup>2</sup> | 1 | |
| 2 | 19하 | 중분대 | 균열부백태 | | 0.1 | 1.0 | 0.10 | m <sup>2</sup> | 1 | |

① 균열부백태  
0.1X1.0

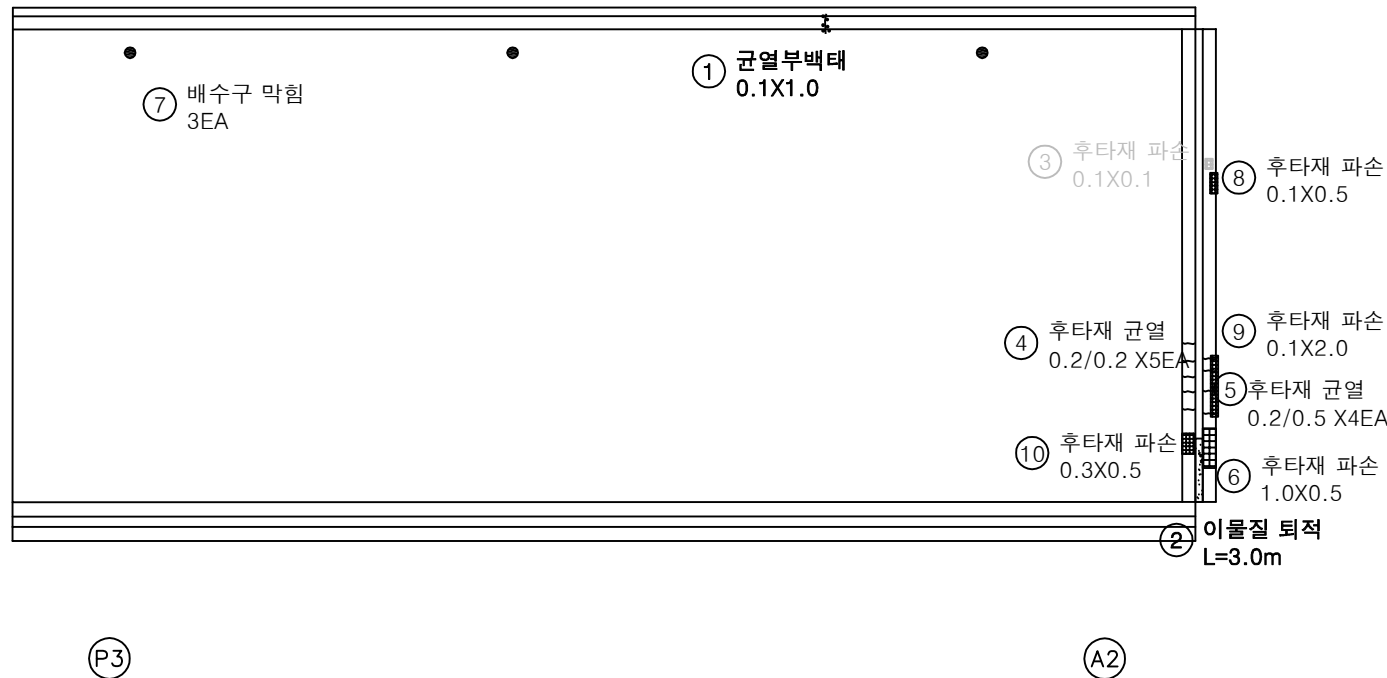
| 번호 | 구분 | 부재 | 손상내용 | 손상현황 | | | | | | 비고 |
|---|---|---|---|---|---|---|---|---|---|---|
| 1 | 19하 | 중분대 | 균열부백태 | | 0.1 | 1.0 | 0.10 | m <sup>2</sup> | 1 | |
| 4 | 21하 | 신축이음 | 후타재 균열 | 0.2 | 0.2 | | 1.00 | m | 5 | |
| 5 | 21하 | 신축이음 | 후타재 균열 | 0.2 | 0.5 | | 2.00 | m | 4 | 손상증가 |
| 6 | 21하 | 신축이음 | 후타재 파손 | | 1.0 | 0.5 | 0.50 | m <sup>2</sup> | 1 | 손상증가 |

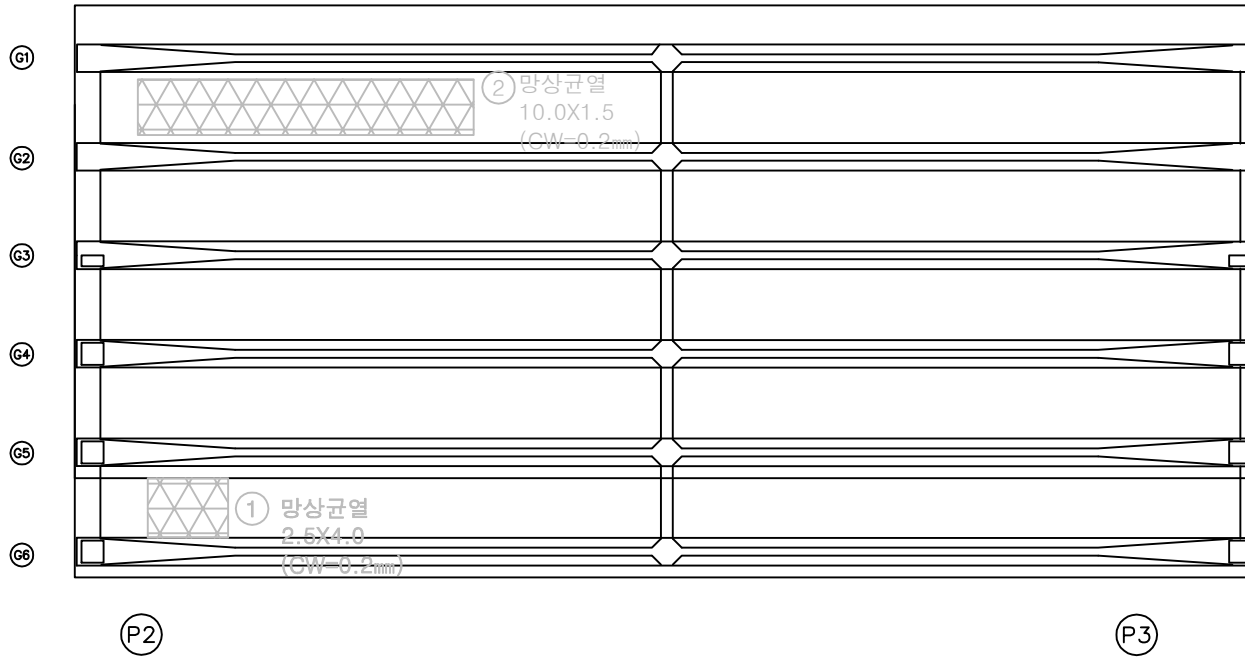
| 번호 | 구분 | 부재 | 손상내용 | 손상현황 | | | | | | 비고 |
|---|---|---|---|---|---|---|---|---|---|---|
| 1 | 195 | 바닥판 | 망상균열 | 0.2 | 2.5 | 4.0 | 10.00 | m <sup>2</sup> | 1 | 25'상~45' |
| 2 | 23하 | 바닥판 | 망상균열 | 0.2 | 10.0 | 1.5 | 15.00 | m <sup>2</sup> | 1 | 25'상~보수 |

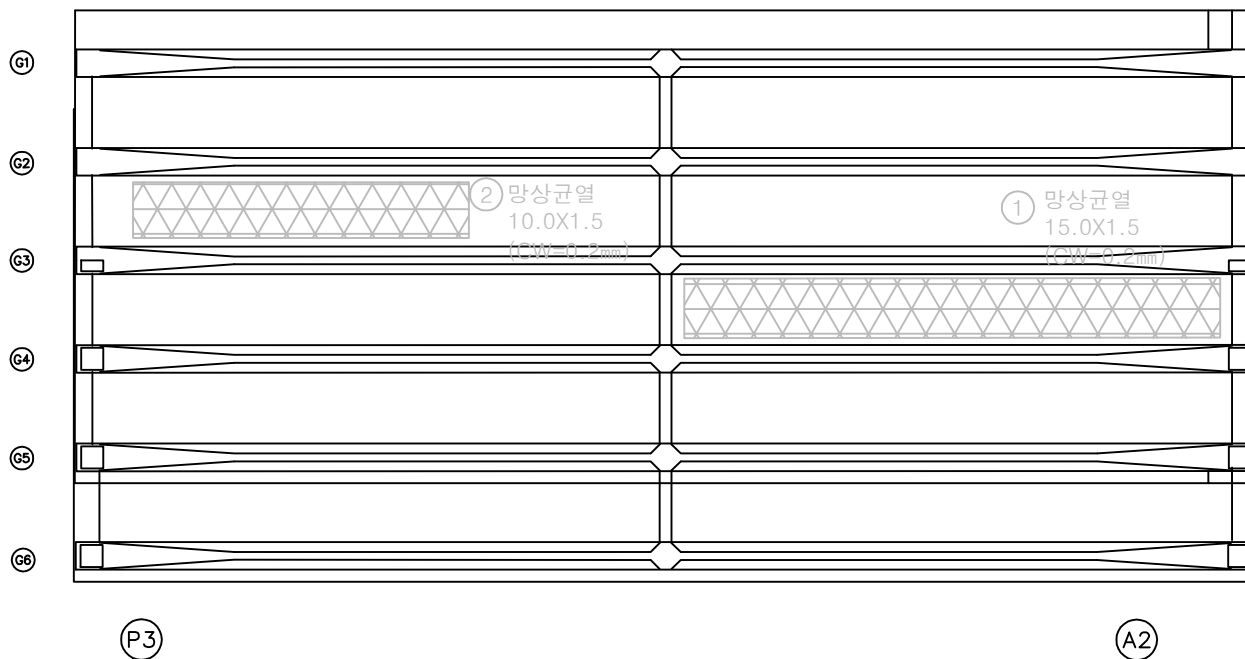
| 번호 | 구분 | 부재 | 손상내용 | 손상현황 | | | | | | 비고 |
|---|---|---|---|---|---|---|---|---|---|---|
| 1 | 21호 | 바닥판 | 망상균열 | 0.2 | 15.0 | 1.5 | 22.50 | m <sup>2</sup> | 1 | 25'상~영수 |
| 2 | 23호 | 바닥판 | 망상균열 | 0.2 | 10.0 | 1.5 | 15.00 | m <sup>2</sup> | 1 | 25'상~보수 |

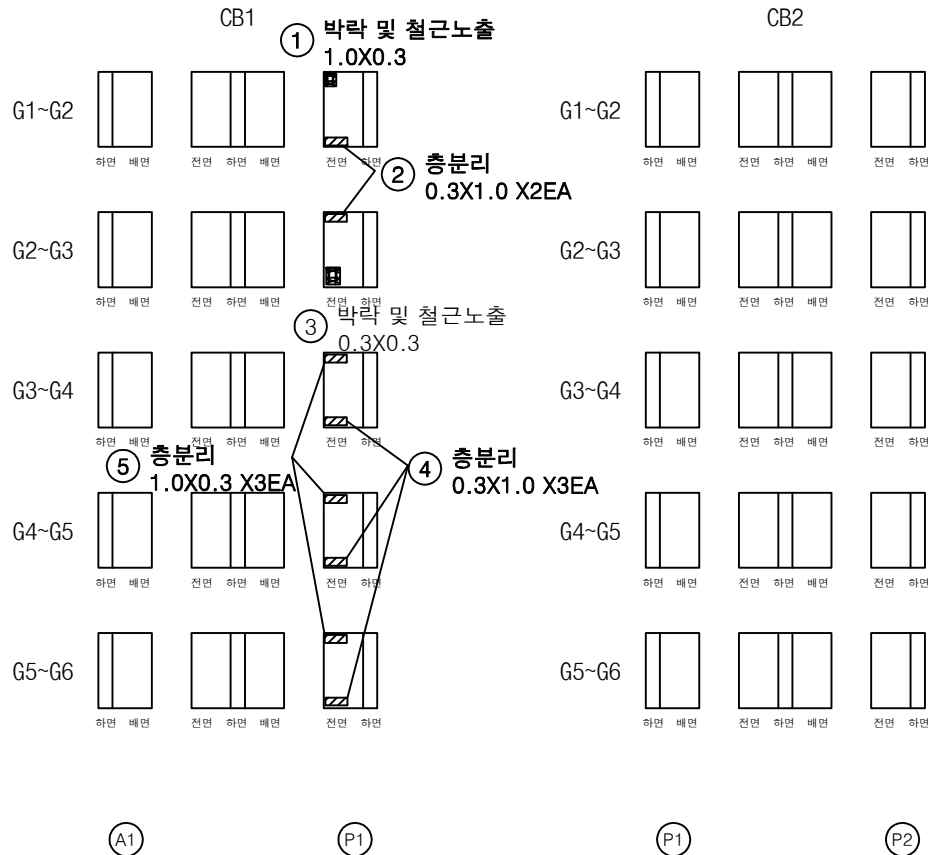
| 번호 | 구분 | 부재 | 손상내용 | 손상현황 | | | | | | 비고 |
|---|---|---|---|---|---|---|---|---|---|---|
| 1 | 25상 | 가로보 | 박락 및 철근노출 | | 1.0 | 0.3 | 0.30 | m <sup>2</sup> | 1 | 손상중기 |

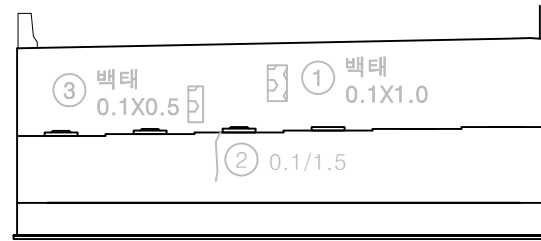
| 번호 | 구분 | 부재 | 손상내용 | 손상현황 | | | | | | 비고 |
|---|---|---|---|---|---|---|---|---|---|---|
| 2 | 19하 | 교대 | 균열(0.3mm이만) | 0.1 | 1.5 | | 1.50 | m | 1 | 21% 보수 |

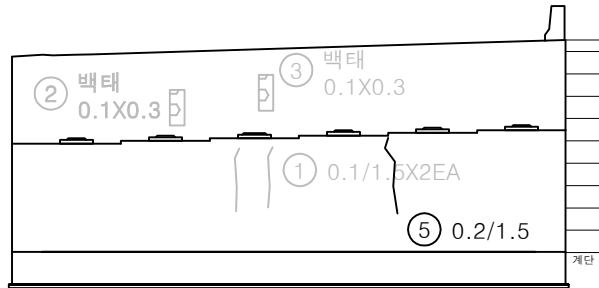
| 번호 | 구분 | 부재 | 손상내용 | 손상현황 | | | | | | 비고 |
|---|---|---|---|---|---|---|---|---|---|---|
| 1 | 19하 | 교대 | 균열(0.3mm미만) | 0.1 | 1.5 | | 3.00 | m | 2 | 21'상 보수 |
| 4 | 23하 | 교량받침 | plate 부식 | | | | 3.00 | EA | 3 | |
| 5 | 25상 | 교대 | 균열(0.3mm미만) | 0.2 | 1.5 | | 1.50 | m | 1 | |

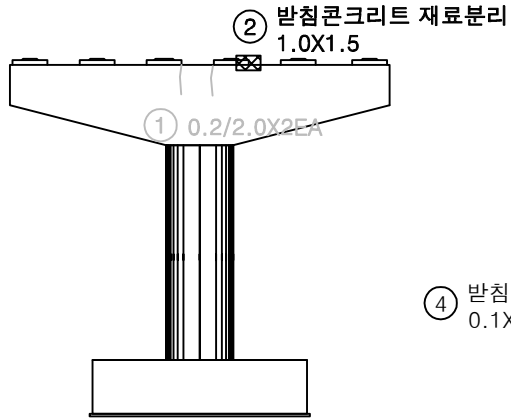
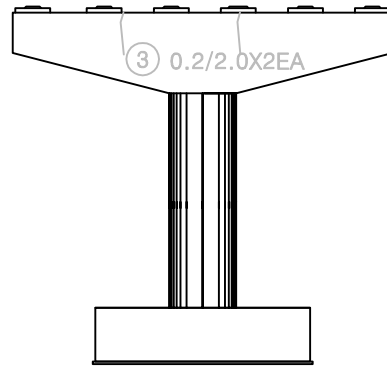
| 번호 | 구분 | 부재 | 손상내용 | 손상현황 | | | | | 개소 | 비고 |
|---|---|---|---|---|---|---|---|---|---|---|
| 1 | 19하 | 교각 | 균열(0.3mm이내) | 0.2 | 2.0 | | 4.00 | m | 2 | 25.8.19.4 |
| 3 | 19하 | 교각 | 균열(0.3mm이내) | 0.2 | 2.0 | | 4.00 | m | 2 | 25.8.19.4 |

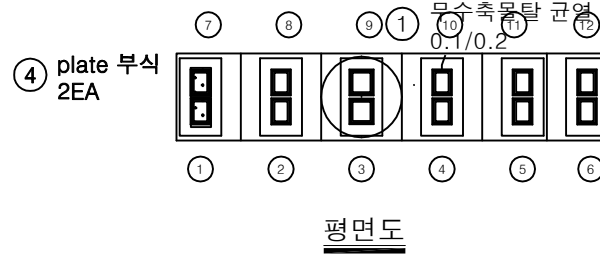
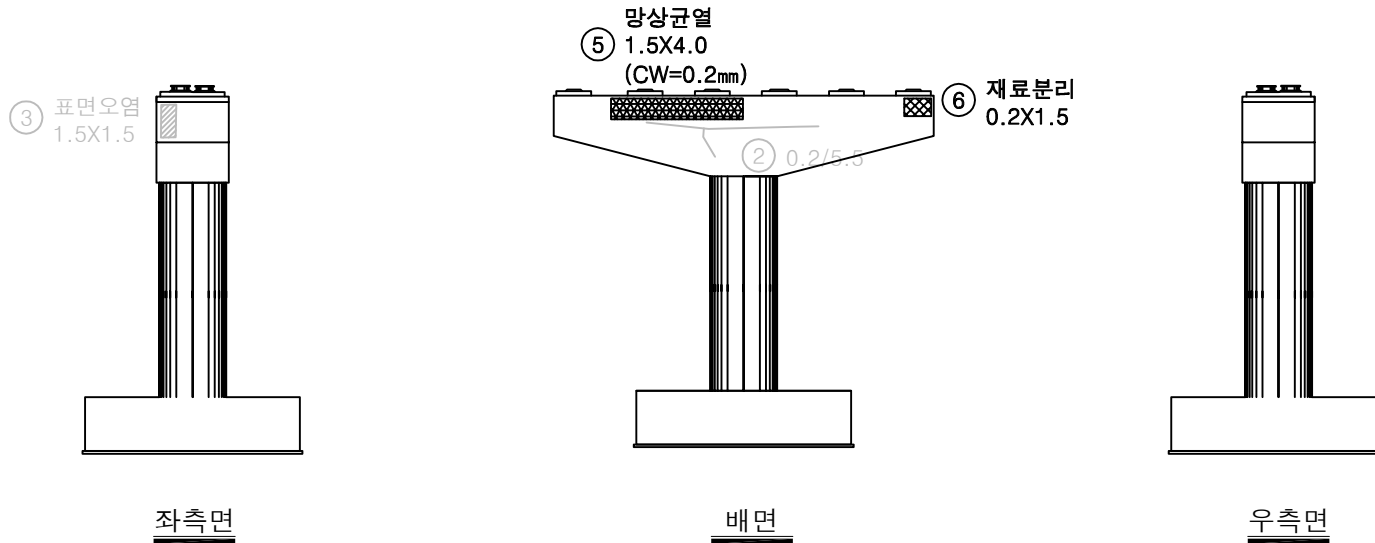
| 번호 | 구분 | 부재 | 손상내용 | 손상현황 | | | | | 비 고 |
|---|---|---|---|---|---|---|---|---|---|
| 1 | 19하 | 교량받침 | 무수축물탈 균열 | 0.1 | 0.2 | | 0.20 | m | 1 |
| 2 | 19하 | 교각 | 균열(0.3mm미만) | 0.2 | 5.5 | | 5.50 | m | 1 |
| 4 | 23하 | 교량받침 | plate 부식 | | | | 2.00 | EA | 2 |
| 5 | 25하 | 교각 | 망상균열 | 0.2 | 1.5 | 4.0 | 6.00 | ㎡ | 1 |

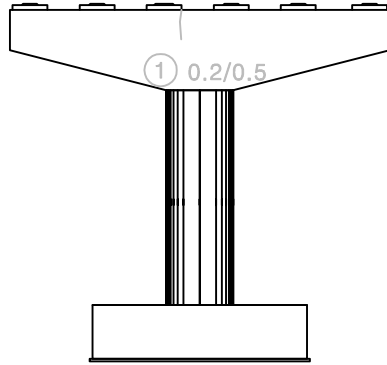
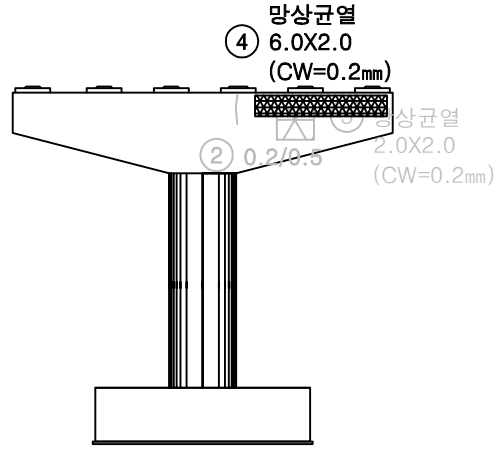
| 번호 | 구분 | 부재 | 손상내용 | 손상현황 | | | | | | 비고 |
|---|---|---|---|---|---|---|---|---|---|---|
| 1 | 19하 | 교각 | 균열(0.3mm미만) | 0.2 | 0.5 | | 0.50 | m | 1 | 25'상 보수 |
| 2 | 21하 | 교각 | 균열(0.3mm미만) | 0.2 | 0.5 | | 0.50 | m | 1 | 25'상 보수 |
| 3 | 23하 | 교각 | 망상균열 | 0.2 | 2.0 | 2.0 | 4.00 | m <sup>2</sup> | 1 | 25'상 보수 |
| 4 | 25하 | 교각 | 망상균열 | 0.2 | 6.0 | 2.0 | 12.00 | m <sup>2</sup> | 1 | |
