상주영천고속도로 2024~2025년 시설물 안전점검 용역  
(2025년 하반기 정밀안전점검)

# 외 관 조 사 망 도

창정교

2025.12

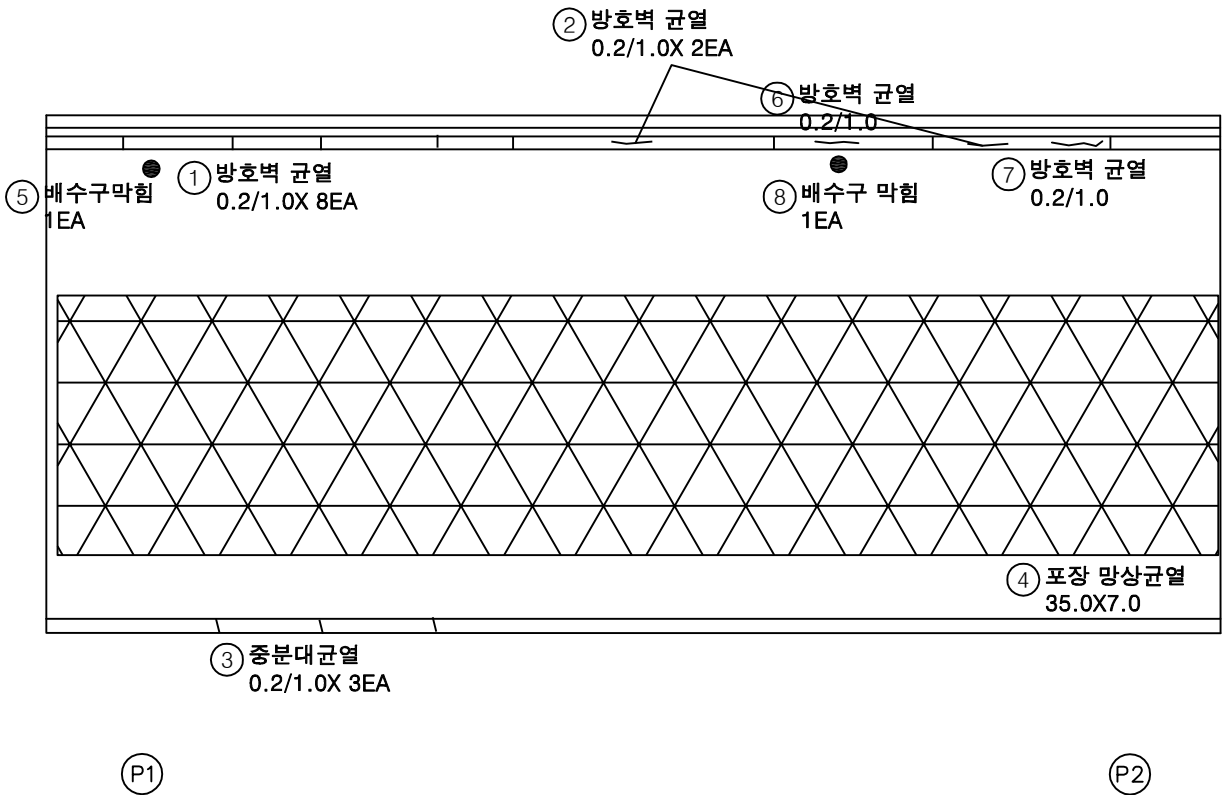
| 번호 | 구분 | 부재 | 손상내용 | 손상현황 | | | | | | 비 고 |
|---|---|---|---|---|---|---|---|---|---|---|
| 1 | 19하 | 방호벽 | 방호벽 균열 | 0.2 | 1.0 | | 4.00 | m | 4 | |
| 2 | 19하 | 신속이음 | 후타재 균열 | 0.2 | 0.3 | | 0.60 | m | 2 | |
| 3 | 19하 | 신속이음 | 후타재 파손 | | 0.1 | 0.1 | 0.01 | m <sup>2</sup> | 1 | 21상 보수 |
| 4 | 19하 | 교면포장 | 포장 망상균열 | 35.0 | 7.0 | | 245.00 | m <sup>2</sup> | 1 | |
| 5 | 19하 | 신속이음 | 후타재 재료분리 | | 0.6 | 2.0 | 1.20 | m <sup>2</sup> | 1 | 21상 보수 |
| 6 | 23하 | 신속이음 | 후타재 파손 | | 0.1 | 0.1 | 0.01 | m <sup>2</sup> | 1 | |
| 7 | 23하 | 신속이음 | 후타재 망상균열 | 0.2 | 0.5 | 2.0 | 2.00 | m <sup>2</sup> | 2 | 손상증가 |
| 8 | 23하 | 배수시설 | 배수구 막힘 | | | | 1.00 | EA | 1 | |
| 9 | 25하 | 신속이음 | 후타재 파손 | | 0.1 | 0.2 | 0.02 | m <sup>2</sup> | 1 | |
| 10 | 25하 | 신속이음 | 후타재 파손 | | 0.1 | 0.1 | 0.01 | m <sup>2</sup> | 1 | |
| 11 | 25하 | 신속이음 | 후타재 재료분리 | | 0.3 | 1.0 | 0.60 | m <sup>2</sup> | 2 | |
| 12 | 25하 | 신속이음 | 이물질 퇴적 | | 3.0 | | 3.00 | m | 1 | |
| 13 | 25하 | 방호벽 | 방호벽 균열 | 0.2 | 1.0 | | 1.00 | m | 1 | |

⑫ 이물질 퇴적  
L=3.0m⑪ 후타재 재료분리  
0.3X1.0 X2EA⑦ 후타재 망상균열  
0.5X2.0 X2EA  
(CW=0.2mm)⑩ 후타재 파손  
0.1X0.1⑨ 후타재 파손  
0.1X0.2⑬ 후타재 재료분리  
0.6X2.0⑥ 후타재 파손  
0.1X0.1⑧ 배수구 막힘  
1EA① 방호벽 균열  
0.2/1.0X4EA② 후타재 균열  
0.2/0.3X2EA⑬ 방호벽 균열  
0.2/1.0④ 포장 망상균열  
35.0X7.0

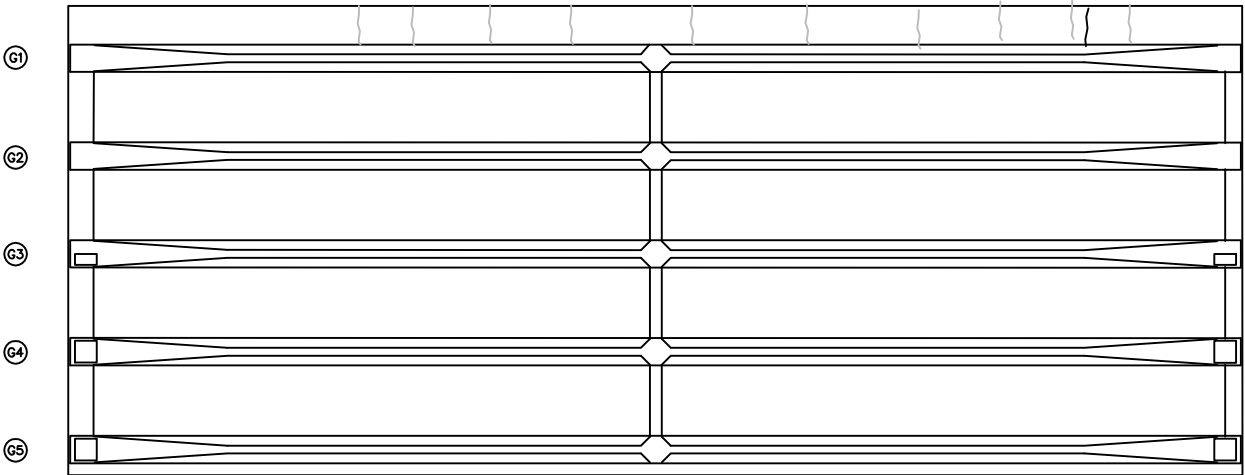
① 0.2/1.0 X10EA

② 0.1/1.0

| 번호 | 구분 | 부재 | 손상내용 | 손상현황 | | | | | | 비고 |
|---|---|---|---|---|---|---|---|---|---|---|
| 1 | 23하 | 바닥판 | 균열(0.3mm이하) | 0.2 | 1.0 | | 10.00 | m | 10 | 25'상 55.5 |
| 2 | 25하 | 바닥판 | 균열(0.3mm이하) | 0.1 | 1.0 | | 1.00 | m | 1 | |

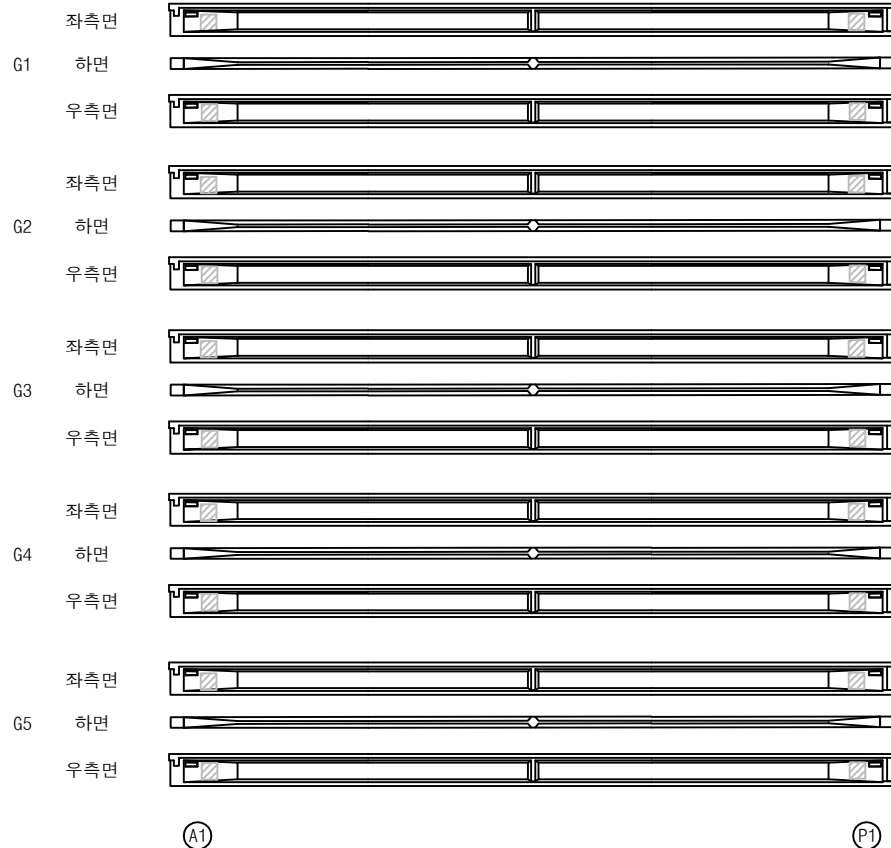
① 인양홀 파손  
0.2X0.2X10EA② 인양홀 파손  
0.2X0.2X10EA

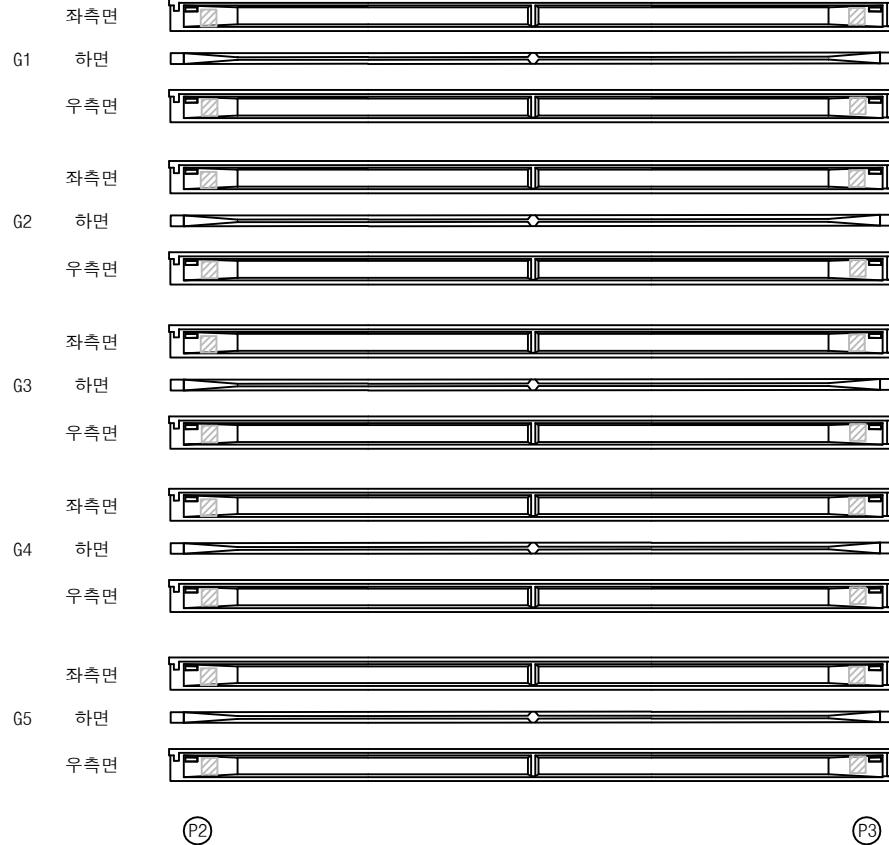
① 인양홀 파손  
0.2X0.2X10EA② 인양홀 파손  
0.2X0.2X10EA

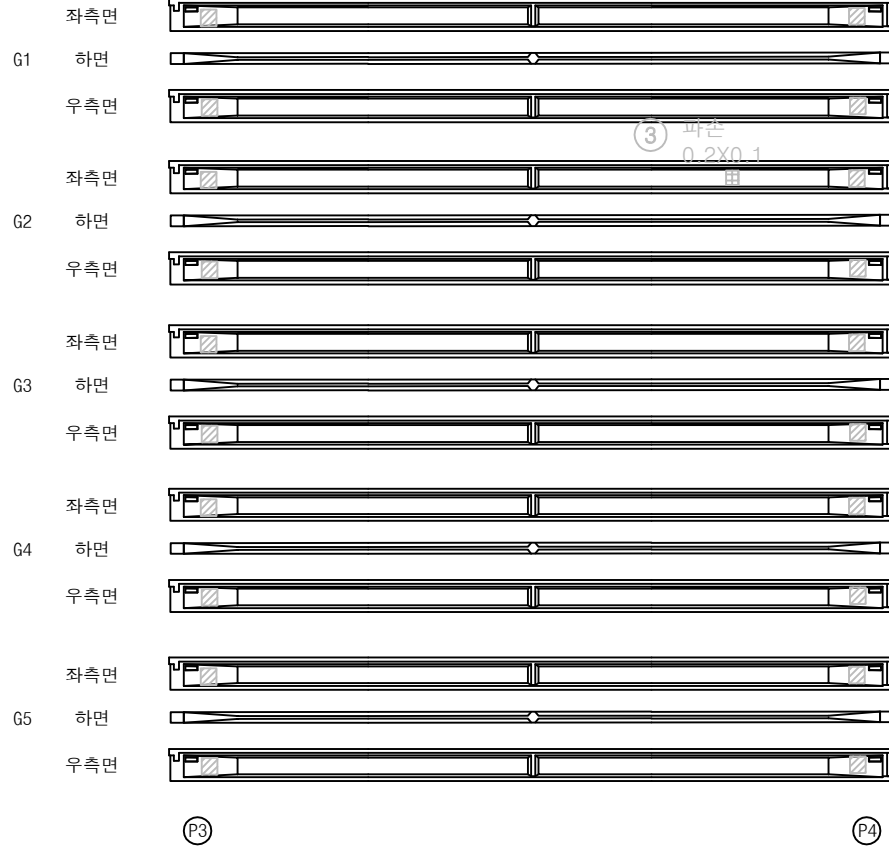
① 인양홀 파손  
0.2X0.2X10EA② 인양홀 파손  
0.2X0.2X10EA③ 파손  
0.2X0.1

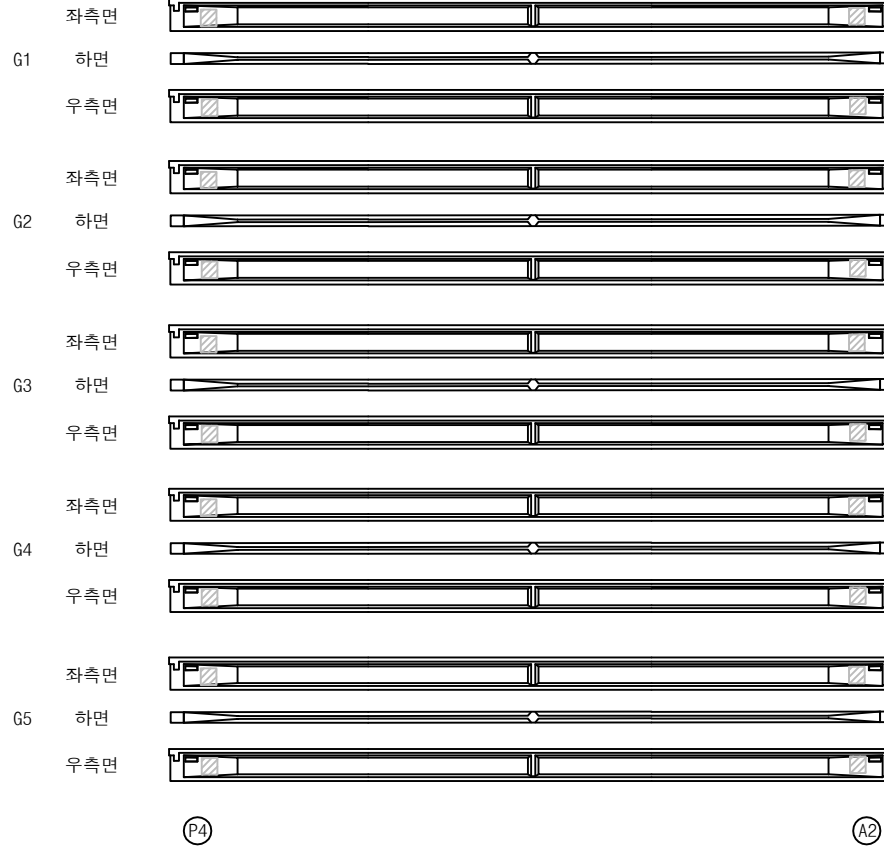
① 인양홀 파손  
0.2X0.2X10EA② 인양홀 파손  
0.2X0.2X10EA

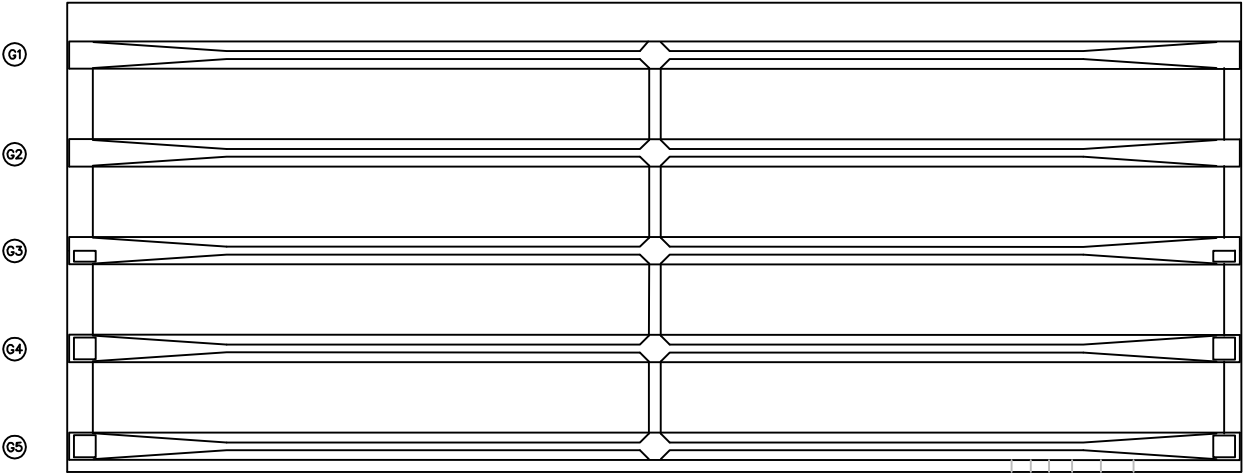
① 0.1/1.0X6EA

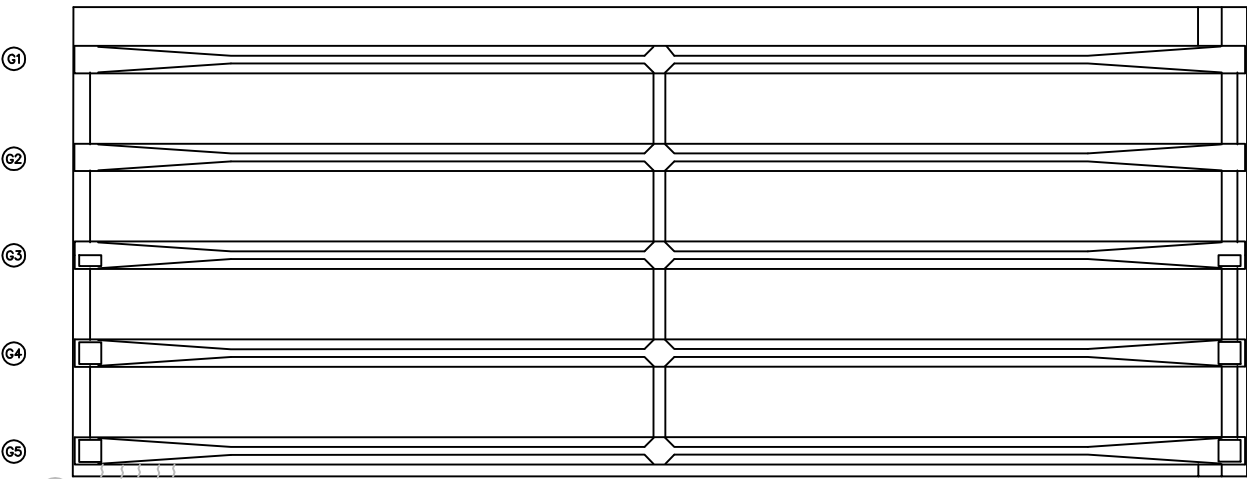
1 0.1/1.0 X5EA

| 번호 | 구분 | 부재 | 손상내용 | 손상현황 | | | | | | 비고 |
|---|---|---|---|---|---|---|---|---|---|---|
| 1 | 23하 | 바닥판 | 균열(0.3mm미만) | 0.1 | 1.0 | | 5.00 | m | 5 | 25상보강 |

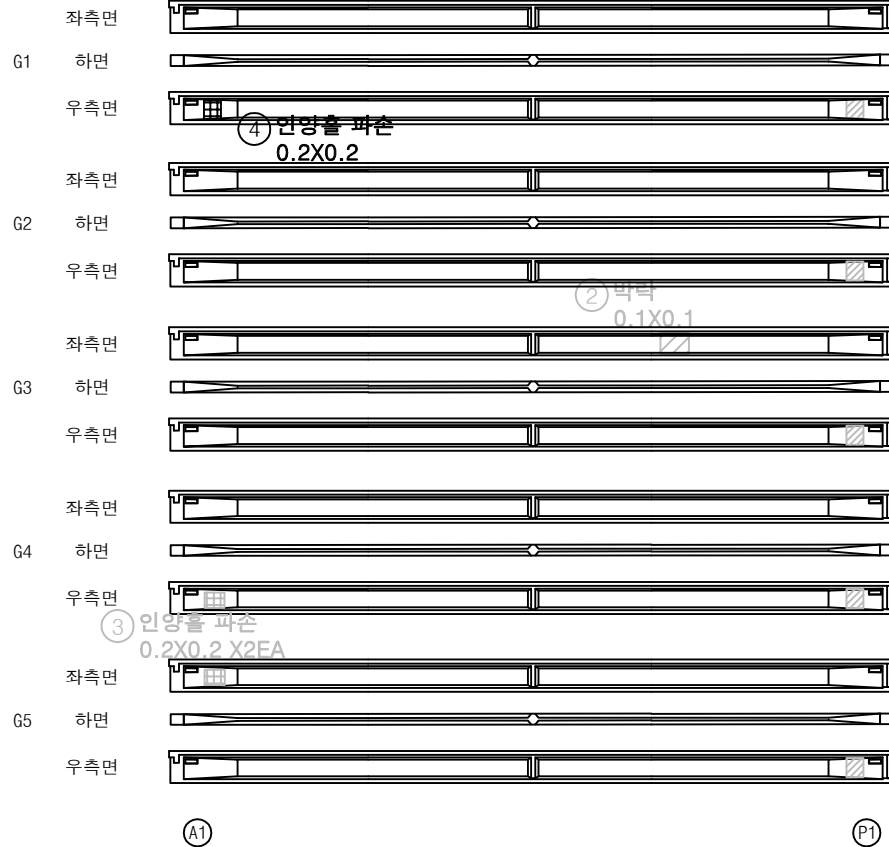
① 인양홀 파손  
0.2X0.2X5EA② 박락  
0.1X0.1③ 인양홀 파손  
0.2X0.2 X2EA
