상주영천고속도로 2024~2025년 시설물 안전점검 용역  
(2025년 하반기 정밀안전점검)

# 외 관 조 사 망 도

중들교

2025.12

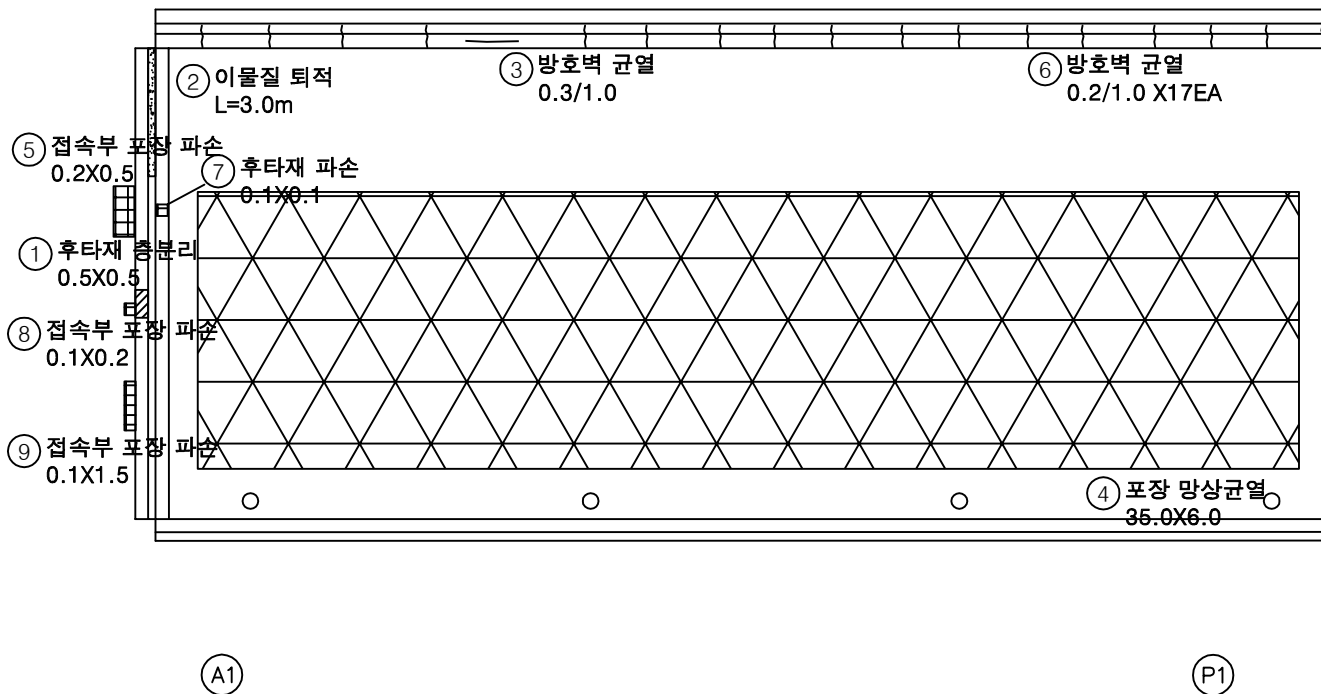
| 번호 | 구분 | 부재 | 손상내용 | 손상현황 | | | | | | 비 고 |
|---|---|---|---|---|---|---|---|---|---|---|
| 1 | 19하 | 신축이음 | 후타재 층분리 | | 0.5 | 0.5 | 0.25 | m <sup>2</sup> | 1 | |
| 2 | 19하 | 신축이음 | 이물질 퇴적 | | 3.0 | | 3.00 | m | 1 | 손상증가 |
| 3 | 19하 | 방호벽 | 방호벽 균열 | 0.3 | 1.0 | | 1.00 | m | 1 | |
| 4 | 19하 | 교면포장 | 포장 망상균열 | | 35.0 | 6.0 | 210.00 | m <sup>2</sup> | 1 | |
| 5 | 19하 | 교면포장 | 접속부 포장 파손 | | 0.2 | 0.5 | 0.10 | m <sup>2</sup> | 1 | |
| 6 | 25하 | 방호벽 | 방호벽 균열 | 0.2 | 1.0 | | 17.00 | m | 17 | |
| 7 | 25하 | 신축이음 | 후타재 파손 | | 0.1 | 0.1 | 0.01 | m <sup>2</sup> | 1 | |
| 8 | 25하 | 교면포장 | 접속부 포장 파손 | | 0.1 | 0.2 | 0.02 | m <sup>2</sup> | 1 | |
| 9 | 25하 | 교면포장 | 접속부 포장 파손 | | 0.1 | 1.5 | 0.15 | m <sup>2</sup> | 1 | |

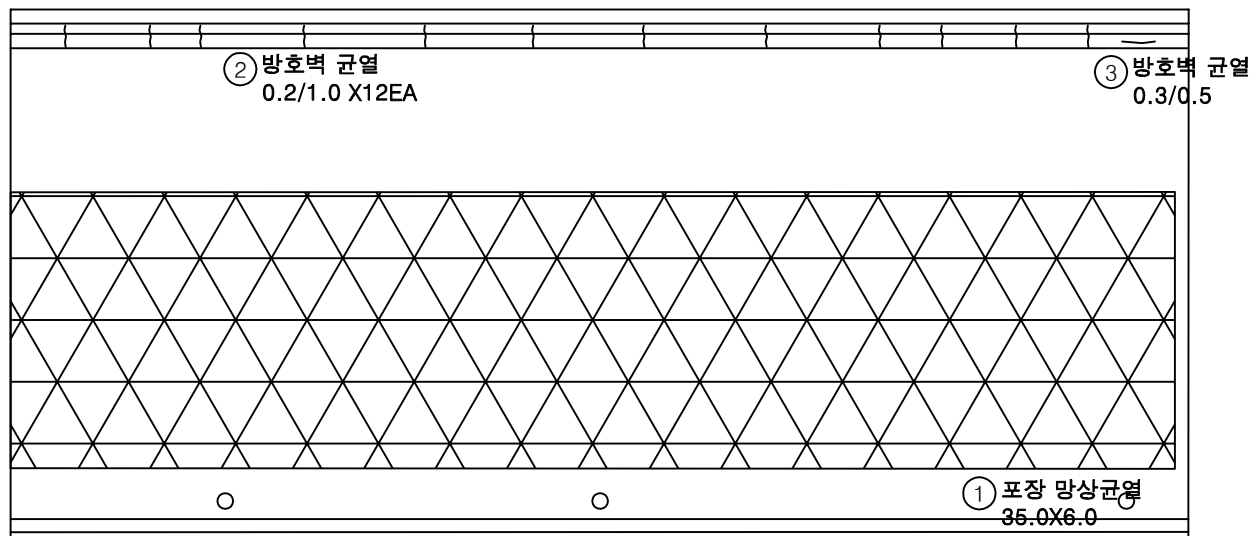
| 번호 | 구분 | 부재 | 손상내용 | 손상현황 | | | | | | 비 고 |
|---|---|---|---|---|---|---|---|---|---|---|
| 1 | 19하 | 교면포장 | 포장 망상균열 | | 35.0 | 6.0 | 210.00 | m <sup>2</sup> | 1 | |
| 2 | 25하 | 방호벽 | 방호벽 균열 | 0.2 | 1.0 | | 12.00 | m | 12 | |
| 3 | 25하 | 방호벽 | 방호벽 균열 | 0.3 | 0.5 | | 0.50 | m | 1 | |

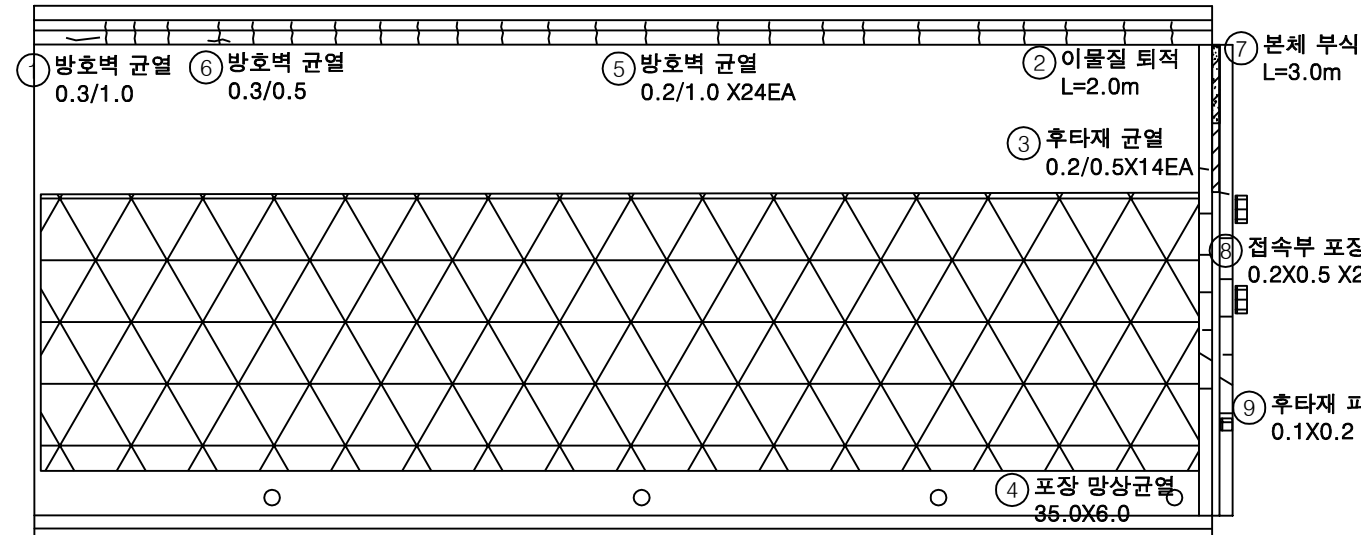
| 번호 | 구분 | 부재 | 손상내용 | 손상현황 | | | | | | 비고 |
|---|---|---|---|---|---|---|---|---|---|---|
| 1 | 19하 | 방호벽 | 방호벽 균열 | 0.3 | 1.0 | | 1.00 | m | 1 | |
| 2 | 19하 | 신축이음 | 이물질 퇴적 | | 2.0 | | 2.00 | m | 1 | |
| 3 | 19하 | 신축이음 | 후타재 균열 | 0.2 | 0.5 | | 7.00 | m | 14 | |
| 4 | 19하 | 교면포장 | 포장 망상균열 | | 35.0 | 6.0 | 210.00 | m <sup>2</sup> | 1 | |
| 5 | 25하 | 방호벽 | 방호벽 균열 | 0.2 | 1.0 | | 24.00 | m | 24 | |
| 6 | 25하 | 방호벽 | 방호벽 균열 | 0.3 | 0.5 | | 0.50 | m | 1 | |
| 7 | 25하 | 신축이음 | 본체 부식 | | 3.0 | | 3.00 | m | 1 | |
| 8 | 25하 | 교면포장 | 접속부 포장 파손 | 0.2 | 0.5 | | 0.20 | m <sup>2</sup> | 2 | |
| 9 | 25하 | 신축이음 | 후타재 파손 | | 0.1 | 0.2 | 0.02 | m <sup>2</sup> | 1 | |

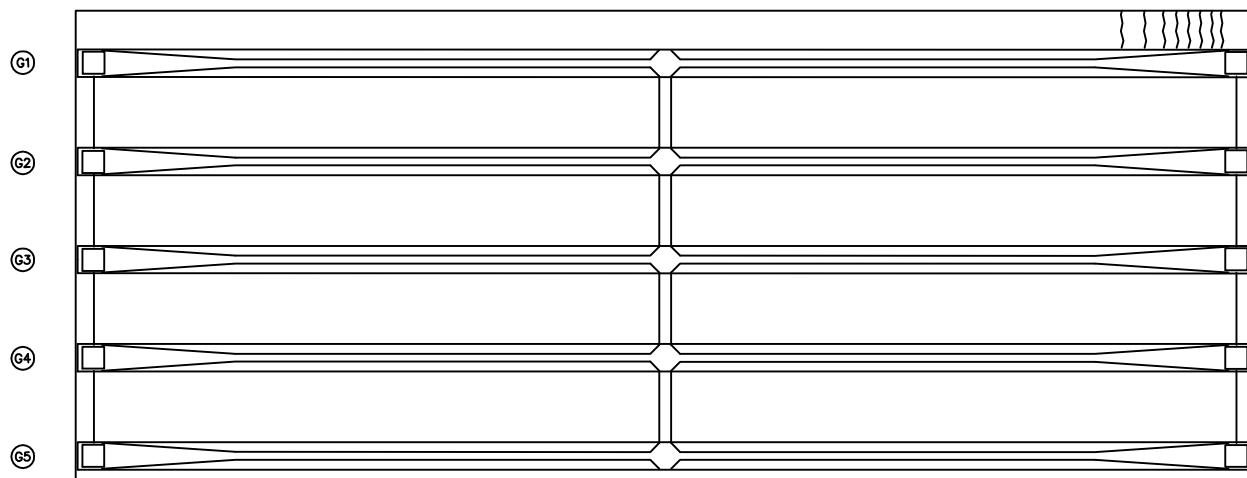
| 번호 | 구분 | 부재 | 손상내용 | 손상현황 | | | | | | 비고 |
|---|---|---|---|---|---|---|---|---|---|---|
| 1 | 25하 | 바닥판 | 균열(0.3mm미만) | 0.1 | 0.5 | | 4.00 | m | 8 | |

① 0.1/0.5 X8EA

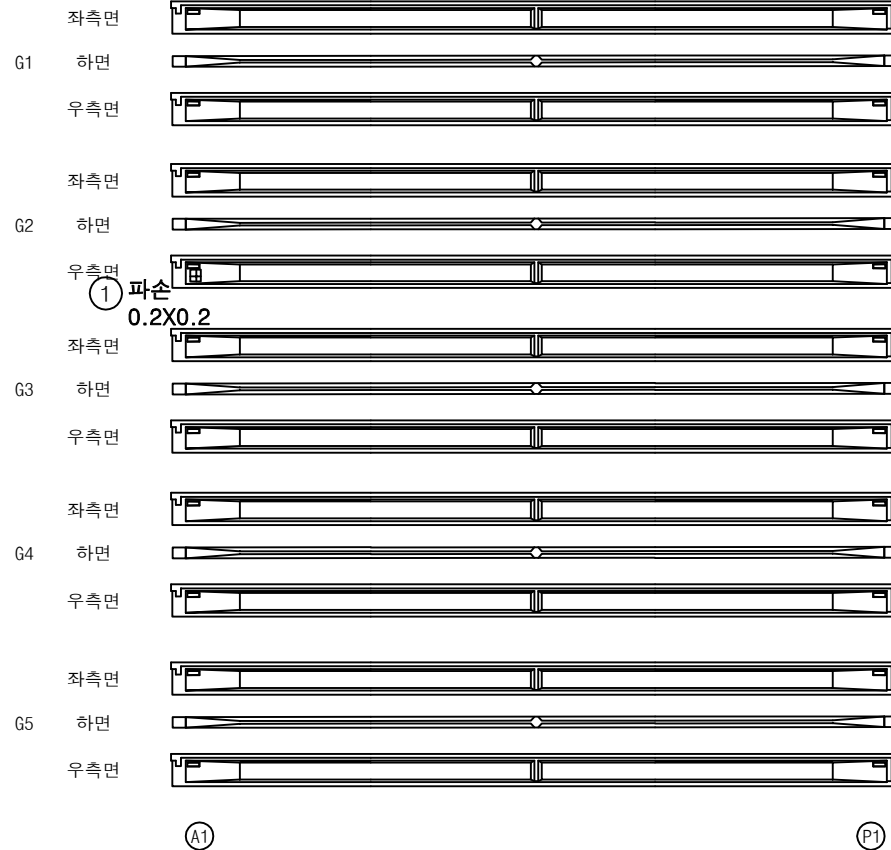
| 번호 | 구분 | 부재 | 손상내용 | 손상현황 | | | | | | 비고 |
|---|---|---|---|---|---|---|---|---|---|---|
| 1 | 25하 | 거더 | 파손 | | 0.2 | 0.2 | 0.04 | m <sup>2</sup> | 1 | |

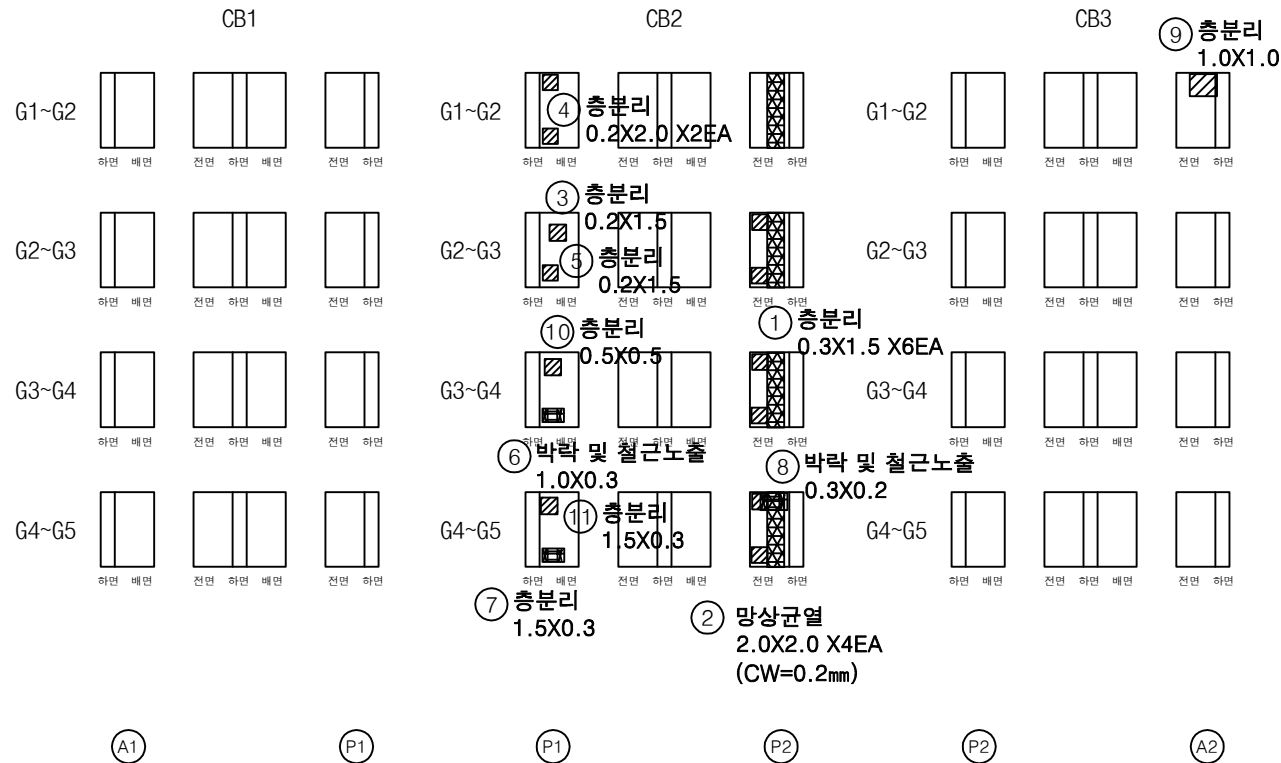
| 번호 | 구분 | 부재 | 손상내용 | 손상현황 | | | | | | 비 고 |
|---|---|---|---|---|---|---|---|---|---|---|
| 1 | 19하 | 가로보 | 충분리 | | 0.3 | 1.5 | 2.70 | m <sup>2</sup> | 6 | 손상증가 |
| 2 | 19하 | 가로보 | 망상균열 | 0.2 | 2.0 | 2.0 | 16.00 | m <sup>2</sup> | 4 | |
| 3 | 19하 | 가로보 | 충분리 | | 0.2 | 1.5 | 0.30 | m <sup>2</sup> | 1 | 손상증가 |
| 4 | 23하 | 가로보 | 충분리 | | 0.2 | 2.0 | 0.80 | m <sup>2</sup> | 2 | 손상증가 |
| 5 | 23하 | 가로보 | 충분리 | | 0.2 | 1.5 | 0.30 | m <sup>2</sup> | 1 | 손상증가 |
| 6 | 23하 | 가로보 | 박락 및 철근노출 | | 1.0 | 0.3 | 0.30 | m <sup>2</sup> | 1 | 손상증가 |
| 7 | 23하 | 가로보 | 충분리 | | 1.5 | 0.3 | 0.45 | m <sup>2</sup> | 1 | 손상증가 |

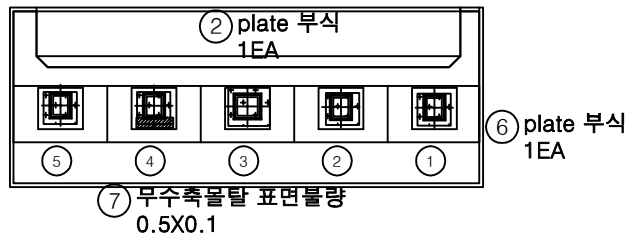
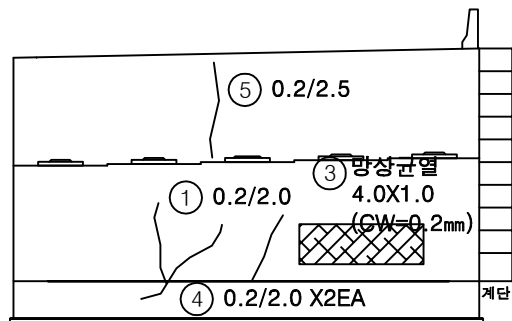
| 번호 | 구분 | 부재 | 손상내용 | 손상현황 | | | | | | 비고 |
|---|---|---|---|---|---|---|---|---|---|---|
| 1 | 19하 | 교대 | 균열(0.3mm미만) | 0.2 | 2.0 | | 2.00 | m | 1 | |
| 2 | 19하 | 교량받침 | plate 부식 | | | | 1.00 | EA | 1 | |
| 3 | 23하 | 교대 | 망상균열 | 0.2 | 4.0 | 1.0 | 4.00 | m <sup>2</sup> | 1 | |
| 4 | 25하 | 교대 | 균열(0.3mm미만) | 0.2 | 2.0 | | 4.00 | m | 2 | |
| 5 | 25하 | 교대 | 균열(0.3mm미만) | 0.2 | 2.5 | | 2.50 | m | 1 | |
| 6 | 25하 | 교량받침 | plate 부식 | | | | 4.00 | EA | 4 | |

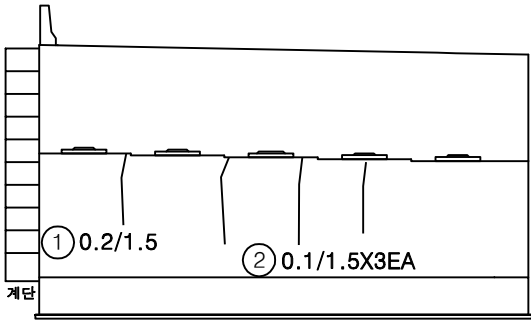
| 번호 | 구분 | 부재 | 손상내용 | 손상현황 | | | | | | 비 고 |
|---|---|---|---|---|---|---|---|---|---|---|
| 1 | 19하 | 교대 | 균열(0.3mm미만) | 0.2 | 1.5 | | 1.50 | m | 1 | |
| 2 | 19하 | 교대 | 균열(0.3mm미만) | 0.1 | 1.5 | | 4.50 | m | 3 | |

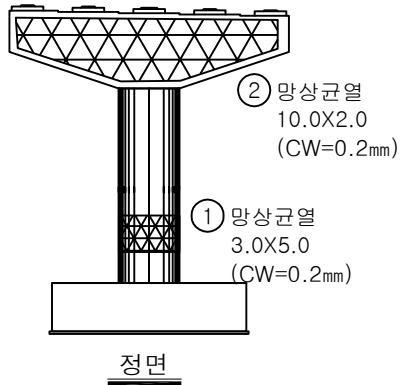
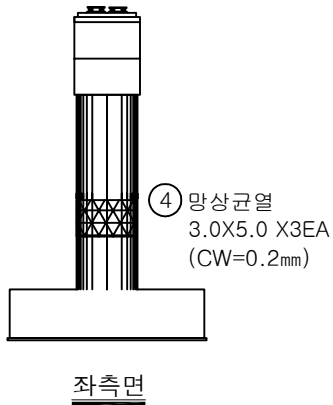
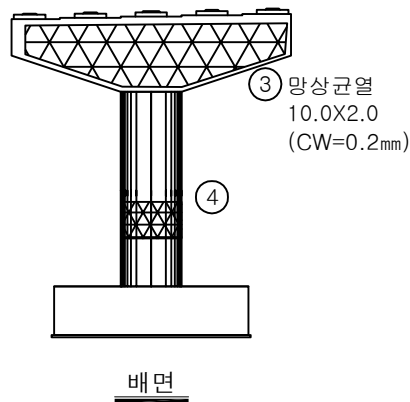
| 번호 | 구분 | 부재 | 손상내용 | 손상현황 | | | | | 비고 |
|---|---|---|---|---|---|---|---|---|---|
| 1 | 21하 | 교각 | 망상균열 | 0.2 | 3.0 | 5.0 | 15.00 | m <sup>2</sup> | 1 |
| 2 | 21하 | 교각 | 망상균열 | 0.2 | 10.0 | 2.0 | 20.00 | m <sup>2</sup> | 1 |
| 3 | 23하 | 교각 | 망상균열 | 0.2 | 10.0 | 2.0 | 20.00 | m <sup>2</sup> | 1 |
| 4 | 25하 | 교각 | 망상균열 | 0.2 | 3.0 | 5.0 | 45.00 | m <sup>2</sup> | 3 |

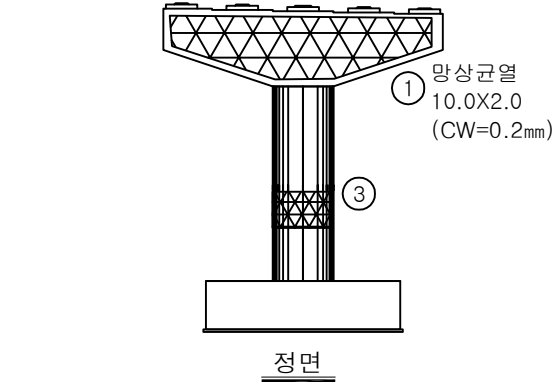
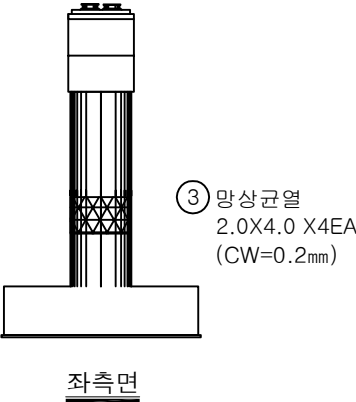
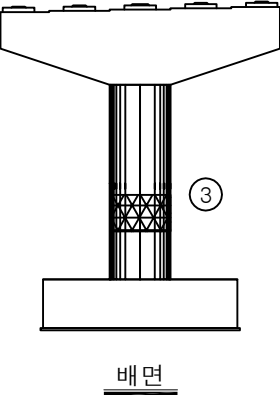
| 번호 | 구분 | 부재 | 손상내용 | 손상현황 | | | | | | 비고 |
|---|---|---|---|---|---|---|---|---|---|---|
| 1 | 21하 | 교각 | 망상균열 | 0.2 | 10.0 | 2.0 | 20.00 | m <sup>2</sup> | 1 | |
| 3 | 25하 | 교각 | 망상균열 | 0.2 | 2.0 | 4.0 | 32.00 | m <sup>2</sup> | 4 | |

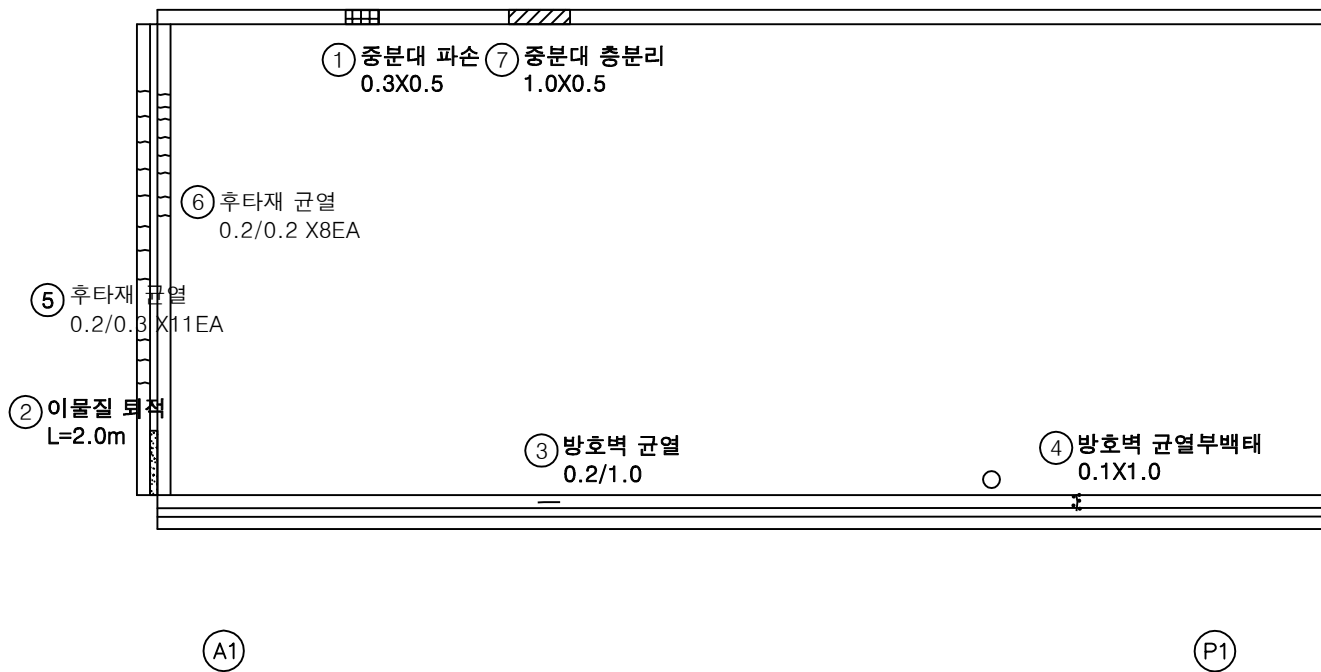
| 번호 | 구분 | 부재 | 손상내용 | 손상현황 | | | | | | 비 고 |
|---|---|---|---|---|---|---|---|---|---|---|
| 3 | 19하 | 방호벽 | 방호벽 균열 | 0.2 | 1.0 | | 1.00 | m | 1 | |
| 4 | 19하 | 방호벽 | 균열부백태 | 0.1 | 1.0 | | 0.10 | m <sup>2</sup> | 1 | |
| 5 | 21하 | 신속이음 | 후타재 균열 | 0.2 | 0.3 | | 3.30 | m | 11 | |
| 6 | 21하 | 신속이음 | 후타재 균열 | 0.2 | 0.2 | | 1.60 | m | 8 | |

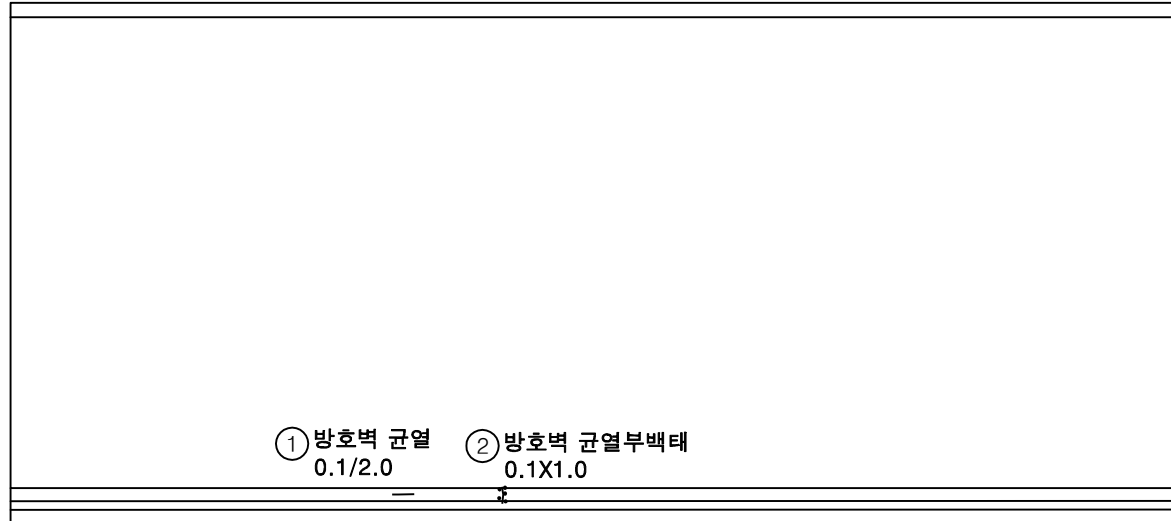
| 번호 | 구분 | 부재 | 손상내용 | 손상현황 | | | | | | 비 고 |
|---|---|---|---|---|---|---|---|---|---|---|
| 1 | 19하 | 방호벽 | 방호벽 균열 | 0.1 | 2.0 | | 2.00 | m | 1 | |
| 2 | 19하 | 방호벽 | 균열부백태 | | 0.1 | 1.0 | 0.10 | m <sup>2</sup> | 1 | |

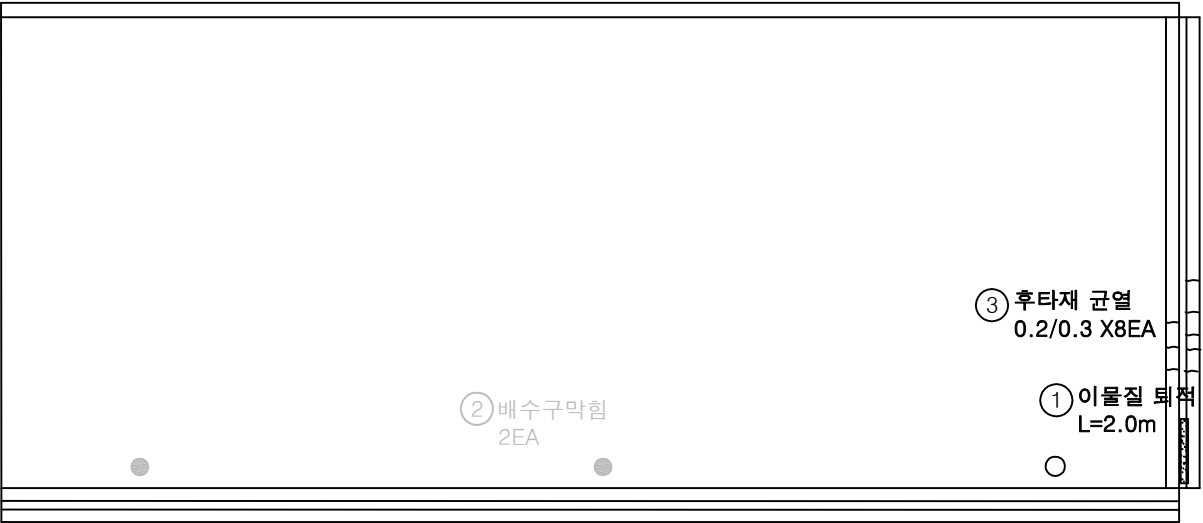
| 번호 | 구분 | 부재 | 손상내용 | 손상현황 | | | | | | 비고 |
|---|---|---|---|---|---|---|---|---|---|---|
| 3 | 25하 | 신속이음 | 후타재 균열 | 0.2 | 0.3 | | 2.40 | m | 8 | |

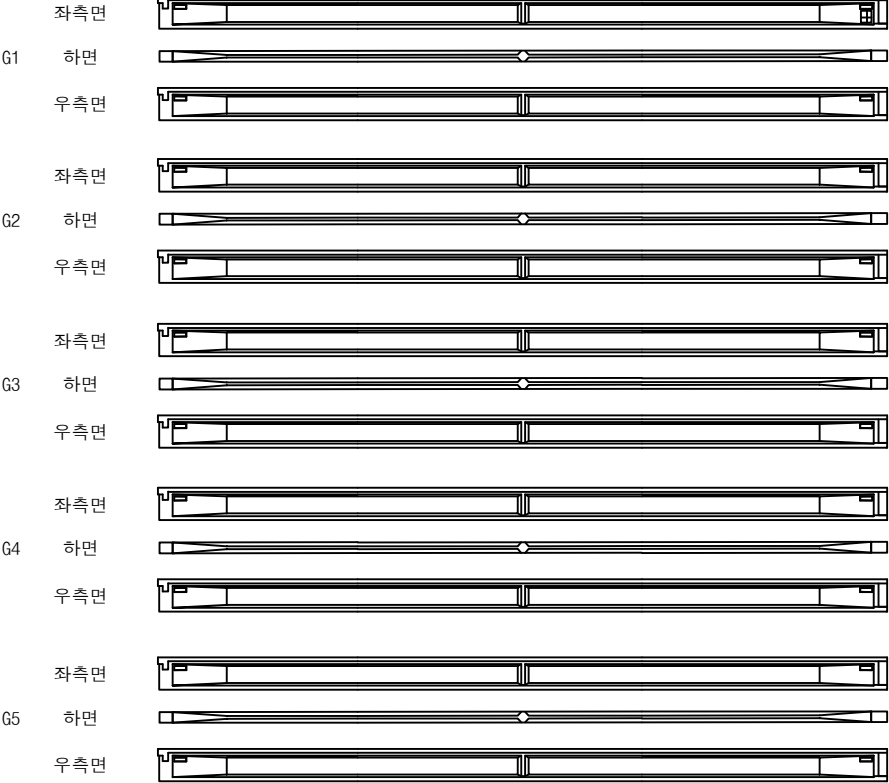
① 파손  
0.2X0.2

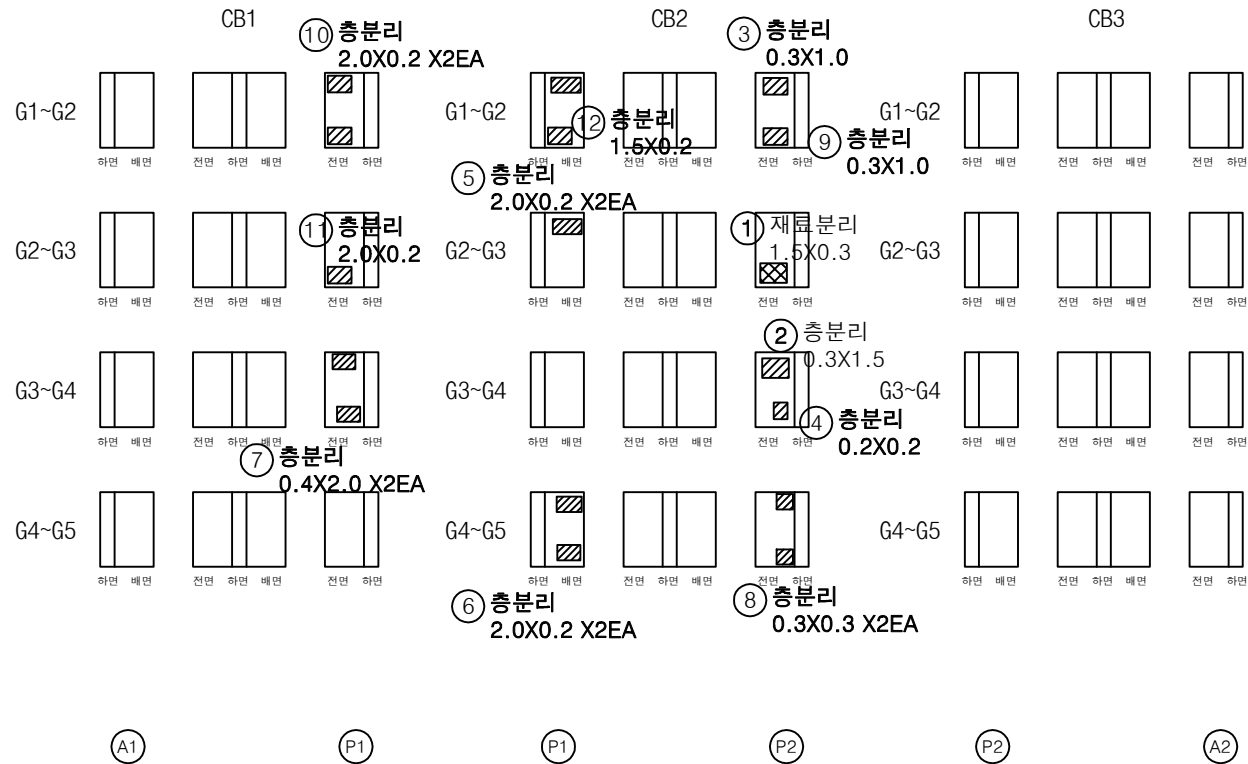
| 번호 | 구분 | 부재 | 손상내용 | 손상현황 | | | | | | 비고 |
|---|---|---|---|---|---|---|---|---|---|---|
| 2 | 19하 | 가로보 | 충분리 | | 1.5 | 0.3 | 0.45 | m <sup>2</sup> | 1 | 손상변경 |
| 3 | 19하 | 가로보 | 충분리 | | 0.3 | 1.0 | 0.30 | m <sup>2</sup> | 1 | 손상증가 |
| 5 | 23하 | 가로보 | 충분리 | | 2.0 | 0.2 | 0.80 | m <sup>2</sup> | 2 | 손상증가 |
| 6 | 23하 | 가로보 | 충분리 | | 2.0 | 0.2 | 0.80 | m <sup>2</sup> | 2 | 손상증가 |

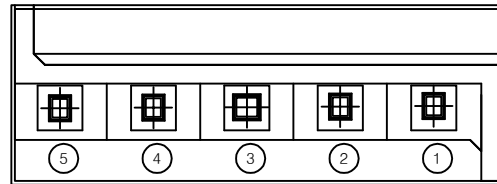
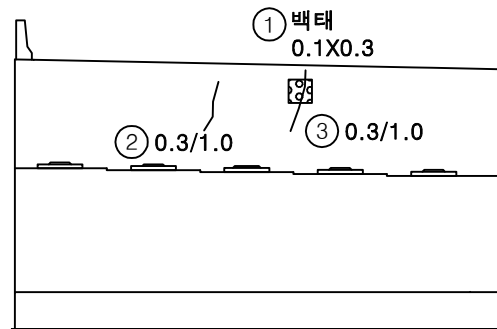
| 번호 | 구분 | 부재 | 손상내용 | 손상현황 | | | | | | 비고 |
|---|---|---|---|---|---|---|---|---|---|---|
| 2 | 24상 | 교대 | 균열(0.3mm이상) | 0.3 | 1.0 | | 1.00 | m | 1 | |
| 3 | 25하 | 교대 | 균열(0.3mm이상) | 0.3 | 1.0 | | 1.00 | m | 1 | |

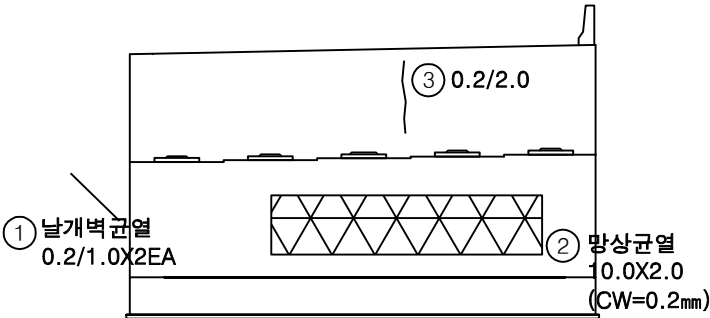
| 번호 | 구분 | 부재 | 손상내용 | 손상현황 | | | | | | 비 고 |
|---|---|---|---|---|---|---|---|---|---|---|
| 1 | 19하 | 교대 | 날개벽 균열 | 0.2 | 1.0 | | 2.00 | m | 2 | |
| 2 | 19하 | 교대 | 망상균열 | 0.2 | 10.0 | 2.0 | 20.00 | m <sup>2</sup> | 1 | |
| 3 | 23하 | 교대 | 균열(0.3mm미만) | 0.2 | 2.0 | | 2.00 | m | 1 | |
| 4 | 25하 | 교량받침 | plate 부식 | | | | 5.00 | EA | 5 | |

④ plate 부식  
5EA

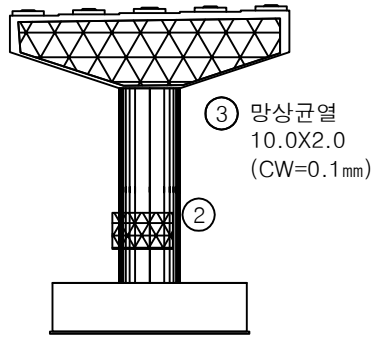
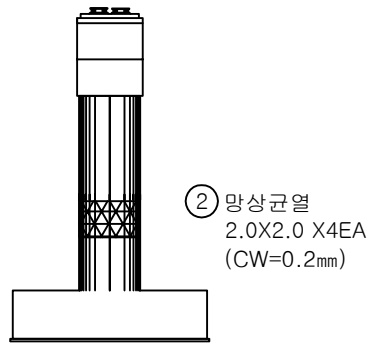
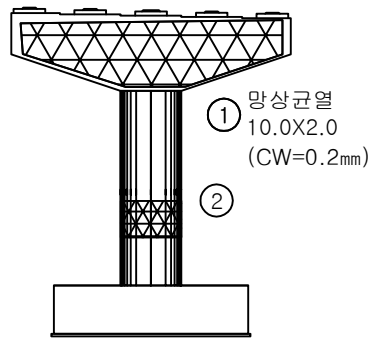
| 번호 | 구분 | 부재 | 손상내용 | 손상현황 | | | | | 비고 |
|---|---|---|---|---|---|---|---|---|---|
| 1 | 21하 | 교각 | 망상균열 | 0.2 | 10.0 | 2.0 | 20.00 | m <sup>2</sup> | 1 |
| 2 | 25하 | 교각 | 망상균열 | 0.2 | 2.0 | 2.0 | 16.00 | m <sup>2</sup> | 4 |
| 3 | 25하 | 교각 | 망상균열 | 0.1 | 10.0 | 2.0 | 20.00 | m <sup>2</sup> | 1 |

④ 받침콘크리트 녹발생  
0.5X0.3  
(종조인트 종분대부 우수유입)

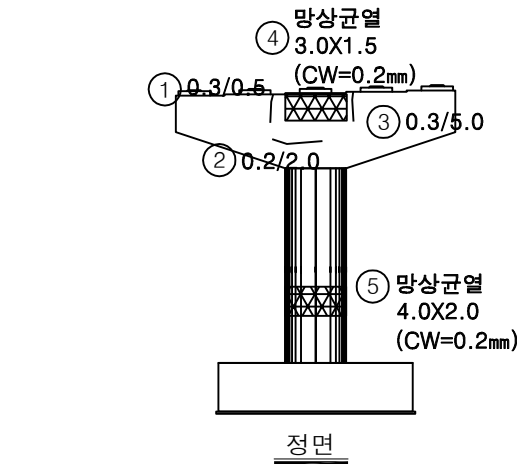
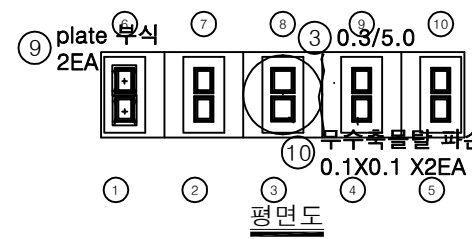
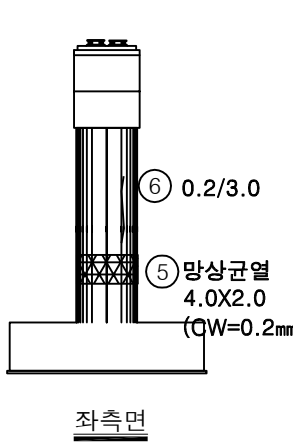
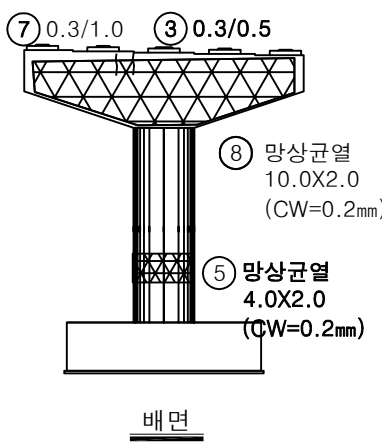
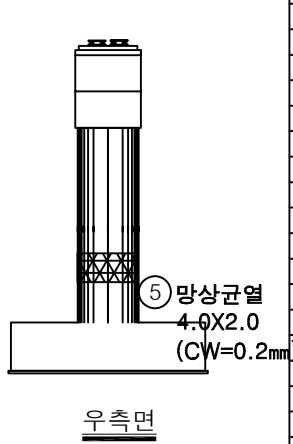
| 번호 | 구분 | 부재 | 손상내용 | 손상현황 | | | | | | 비고 |
|---|---|---|---|---|---|---|---|---|---|---|
| 1 | 19하 | 교각 | 균열(0.3mm이상) | 0.3 | 0.5 | | 0.50 | m | 1 | |
| 2 | 19하 | 교각 | 균열(0.3mm미만) | 0.2 | 2.0 | | 2.00 | m | 1 | |
| 3 | 21하 | 교각 | 균열(0.3mm이상) | 0.3 | 0.5 | | 0.50 | m | 1 | |
| 4 | 19하 | 교각 | 망상균열 | 0.2 | 3.0 | 1.5 | 4.50 | m <sup>2</sup> | 1 | |
| 5 | 19하 | 교각 | 망상균열 | 0.2 | 4.0 | 2.0 | 8.00 | m <sup>2</sup> | 1 | |
| 6 | 19하 | 교각 | 균열(0.3mm미만) | 0.2 | 3.0 | | 3.00 | m | 1 | |
| 7 | 21하 | 교각 | 균열(0.3mm이상) | 0.3 | 1.0 | | 1.00 | m | 1 | |
| 8 | 21하 | 교각 | 망상균열 | 0.2 | 10.0 | 2.0 | 20.00 | m <sup>2</sup> | 1 | |
| 9 | 25하 | 교량받침 | plate 부식 | | | | 2.00 | EA | 2 | |
