상주영천고속도로 2024~2025년 시설물 안전점검 용역  
(2025년 하반기 정밀안전점검)

# 외 관 조 사 망 도

가래실교

2025.12

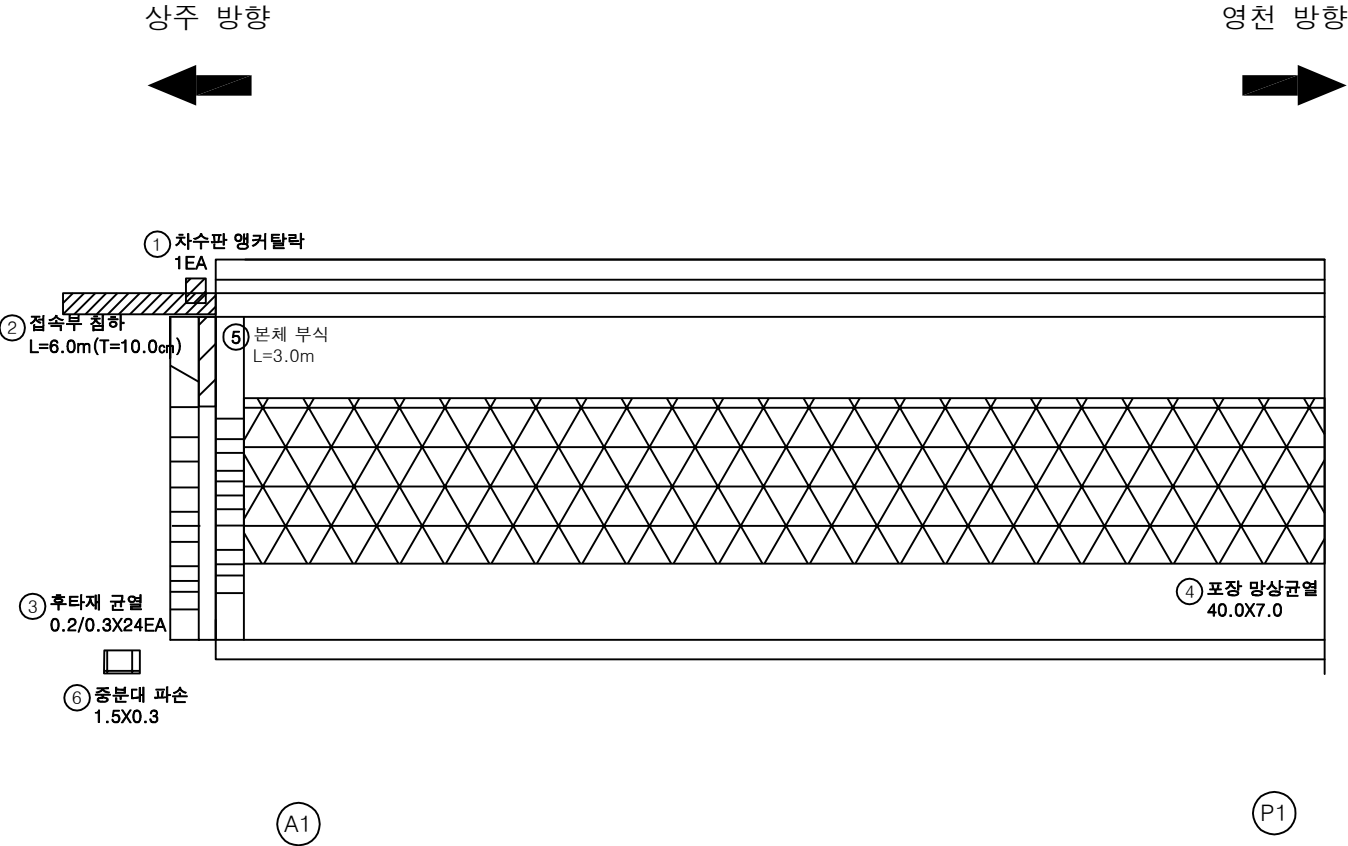
| 번호 | 구분 | 부재 | 손상내용 | 손상현황 | | | | | | 비 고 |
|---|---|---|---|---|---|---|---|---|---|---|
| 1 | 19하 | 신축이음 | 차수판 앵커탈락 | | | | 1.00 | EA | 1 | |
| 2 | 19하 | 교면포장 | 접속부 침하 | | 6.0 | | 6.00 | m | 1 | (T=10.0m) |
| 3 | 19하 | 신축이음 | 후타재 균열 | 0.2 | 0.3 | | 7.20 | m | 24 | |
| 4 | 19하 | 교면포장 | 포장 망상균열 | | 40.0 | 7.0 | 280.00 | ㎡ | 1 | |
| 5 | 23하 | 신축이음 | 본체 부식 | | 3.0 | | 3.00 | m | 1 | |
| 6 | 23하 | 중분대 | 중분대 파손 | | 1.5 | 0.3 | 0.45 | ㎡ | 1 | |

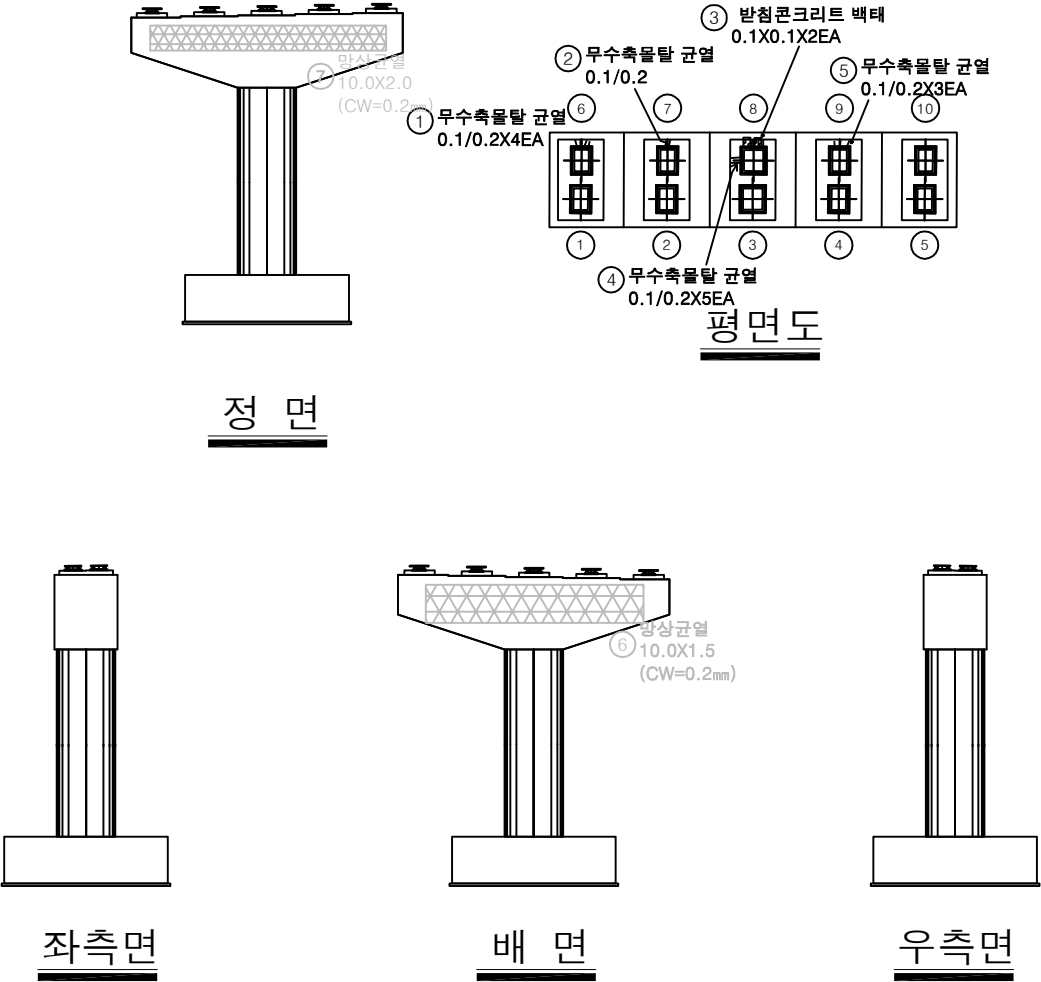
| 번호 | 구분 | 부재 | 손상내용 | 손상현황 | | | | | | 비고 |
|---|---|---|---|---|---|---|---|---|---|---|
| 1 | 19하 | 교량받침 | 무수축물탈 균열 | 0.1 | 0.2 | | 0.80 | m | 4 | |
| 2 | 19하 | 교량받침 | 무수축물탈 균열 | 0.1 | 0.2 | | 0.20 | m | 1 | |
| 4 | 19하 | 교량받침 | 무수축물탈 균열 | 0.1 | 0.2 | | 1.00 | m | 5 | |
| 5 | 19하 | 교량받침 | 무수축물탈 균열 | 0.1 | 0.2 | | 0.60 | m | 3 | |
| 6 | 19하 | 교각 | 망상균열 | 0.2 | 10.0 | 1.5 | 15.00 | ㎡ | 1 | 25회 보수 |
| 7 | 21하 | 교각 | 망상균열 | 0.2 | 10.0 | 2.0 | 20.00 | ㎡ | 1 | 25회 보수 |

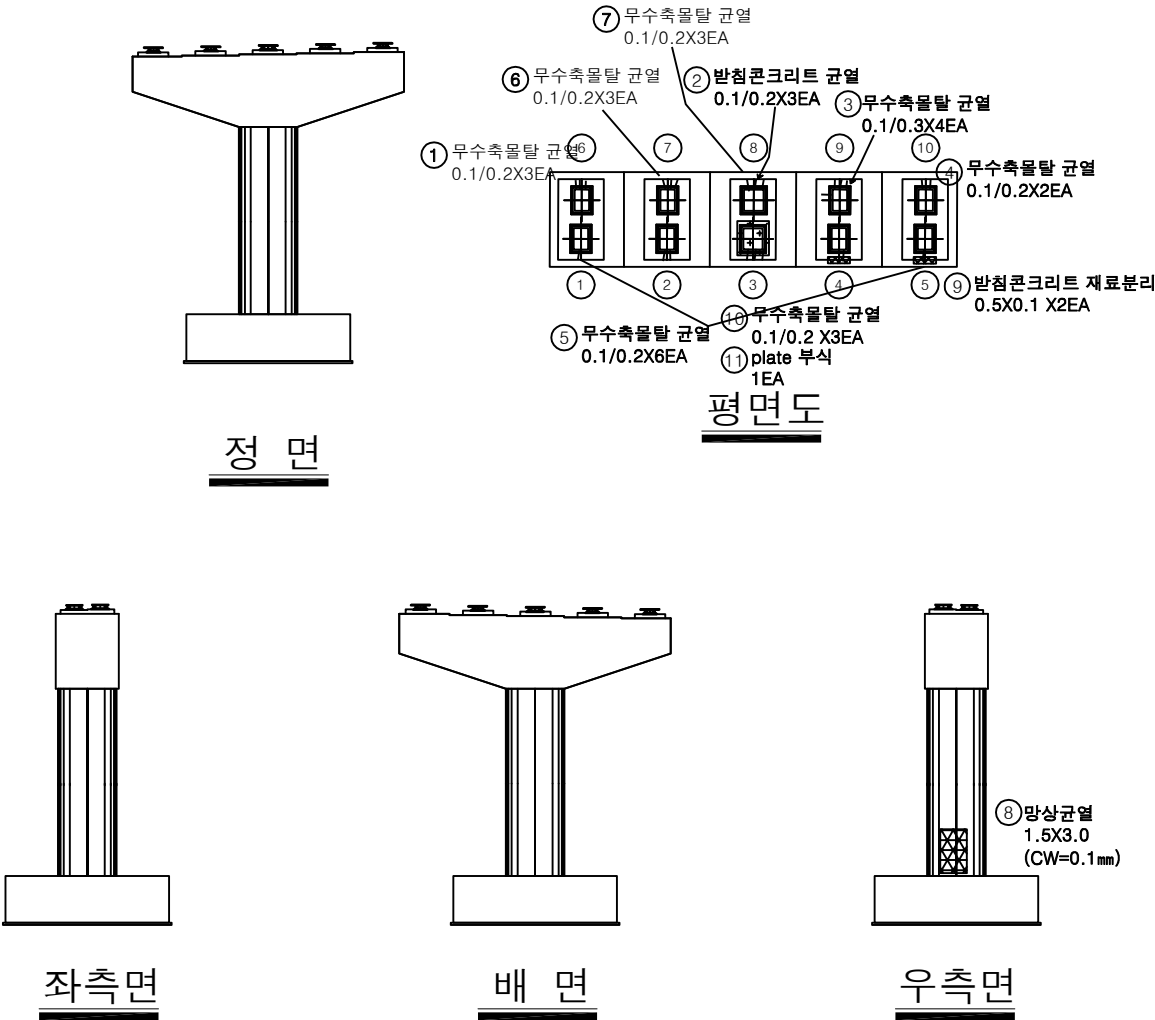
| 번호 | 구분 | 부재 | 손상내용 | 손상현황 | | | | | 비고 |
|---|---|---|---|---|---|---|---|---|---|
| 1 | 19하 | 교량받침 | 무수축물탈 균열 | 0.1 | 0.2 | | 0.60 | m | 3 |
| 2 | 19하 | 교량받침 | 반침콘크리트 균열 | 0.1 | 0.2 | | 0.60 | m | 3 |
| 3 | 19하 | 교량받침 | 무수축물탈 균열 | 0.1 | 0.3 | | 1.20 | m | 4 |
| 4 | 19하 | 교량받침 | 무수축물탈 균열 | 0.1 | 0.2 | | 0.40 | m | 2 |
| 5 | 19하 | 교량받침 | 무수축물탈 균열 | 0.1 | 0.2 | | 1.20 | m | 6 |
| 6 | 19하 | 교량받침 | 무수축물탈 균열 | 0.1 | 0.2 | | 0.60 | m | 3 |
| 7 | 19하 | 교량받침 | 무수축물탈 균열 | 0.1 | 0.2 | | 0.60 | m | 3 |
| 8 | 23하 | 교각 | 망상균열 | 0.1 | 1.5 | 3.0 | 4.50 | m <sup>2</sup> | 1 |
| 10 | 25하 | 교량받침 | 무수축물탈 균열 | 0.1 | 0.2 | | 0.60 | m | 3 |
| 11 | 25하 | 교량받침 | plate 부식 | | | | 1.00 | EA | 1 |

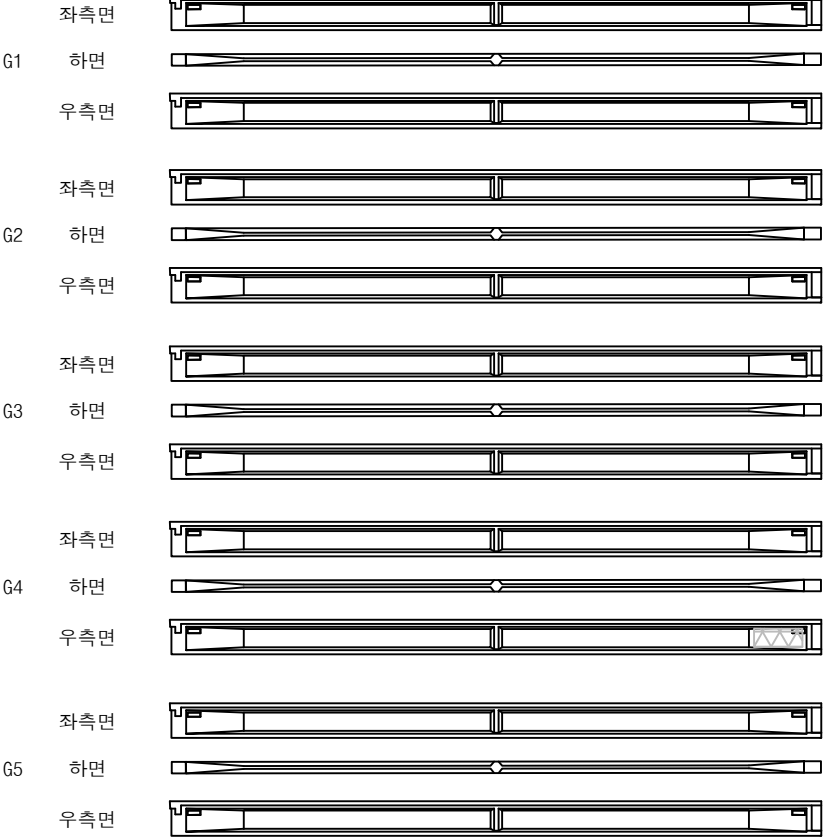
① 망상균열  
1.5X2.0  
(CW=0.2mm)

| 번호 | 구분 | 부재 | 손상내용 | 손상현황 | | | | | 비고 |
|---|---|---|---|---|---|---|---|---|---|
| 1 | 24성 | 거더 | 망상균열 | 0.2 | 1.5 | 2.0 | 3.00 | ㎡ | 1 |
