상주영천고속도로 2024~2025년 시설물 안전점검 용역  
(2025년 하반기 정밀안전점검)

# 외 관 조 사 망 도

고현천교

2025.12

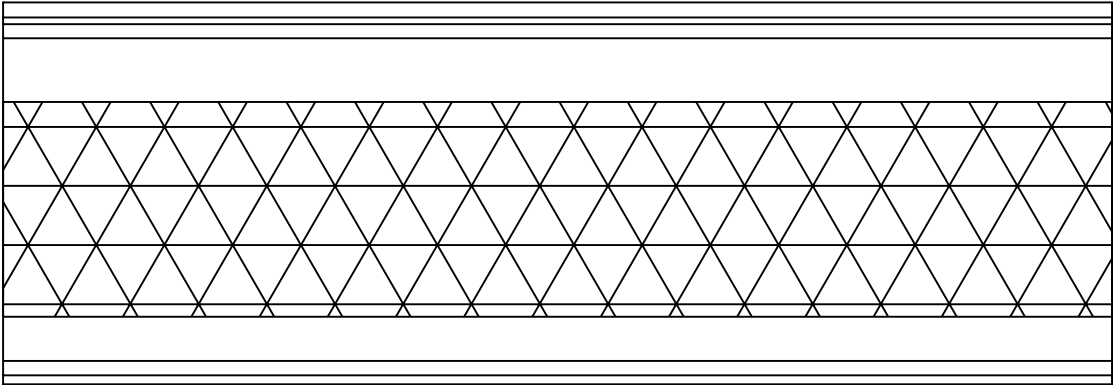
P1

① 포장 망상균열  
40.0X6.0

| 번호 | 구분 | 부재 | 손상내용 | 손상현황 | | | | | | 비 고 |
|---|---|---|---|---|---|---|---|---|---|---|
| 1 | 19하 | 교면포장 | 포장 망상균열 | | 40.0 | 6.0 | 240.00 | m <sup>2</sup> | 1 | |

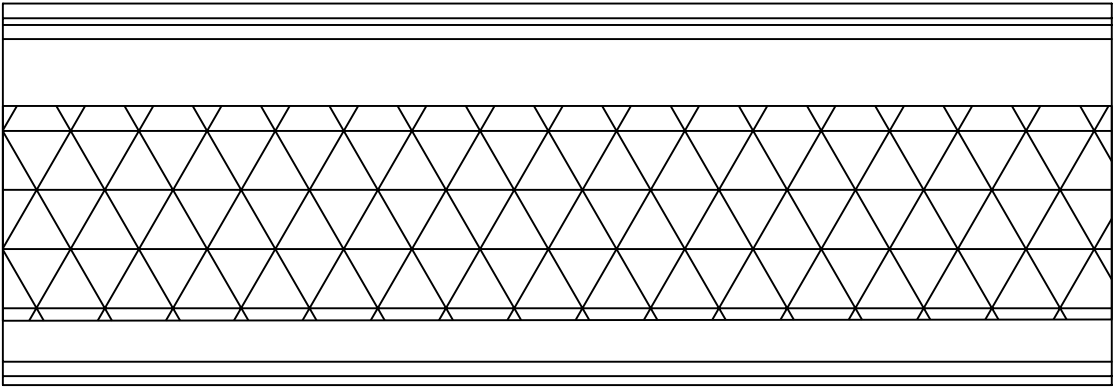
P6

① 포장 망상균열  
40.0X8.0

| 번호 | 구분 | 부재 | 손상내용 | 손상현황 | | | | | | 비 고 |
|---|---|---|---|---|---|---|---|---|---|---|
| 1 | 19하 | 교면포장 | 포장 망상균열 | | 40.0 | 8.0 | 320.00 | m <sup>2</sup> | 1 | |

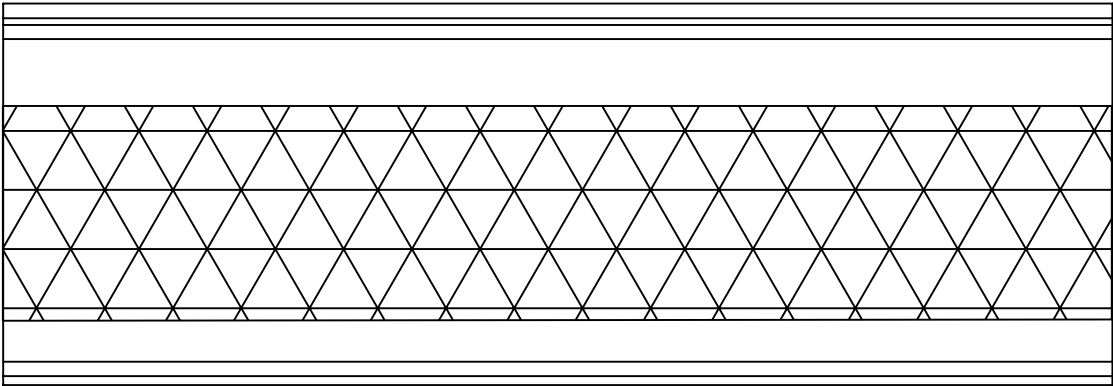
P7

① 포장 망상균열  
40.0X8.0

| 번호 | 구분 | 부재 | 손상내용 | 손상현황 | | | | | | 비 고 |
|---|---|---|---|---|---|---|---|---|---|---|
| 1 | 19하 | 교면포장 | 포장 망상균열 | | 40.0 | 8.0 | 320.00 | m <sup>2</sup> | 1 | |

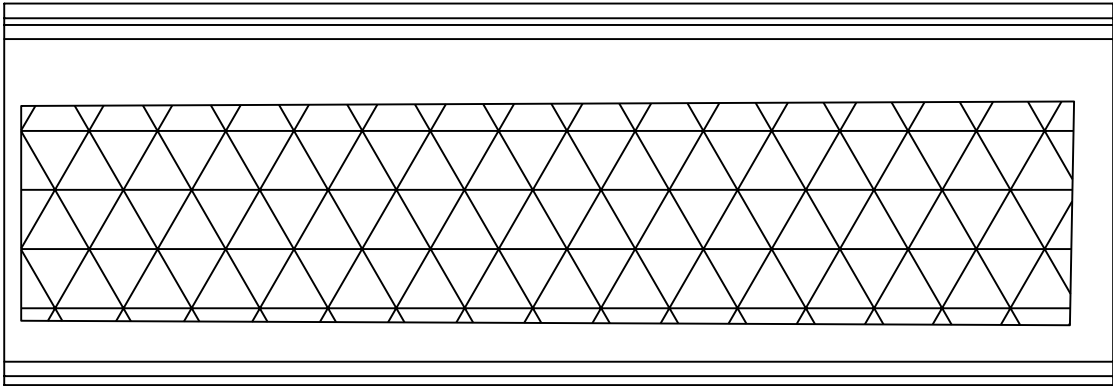
P9

① 포장 망상균열  
40.0X6.0

| 번호 | 구분 | 부재 | 손상내용 | 손상현황 | | | | | | 비 고 |
|---|---|---|---|---|---|---|---|---|---|---|
| 1 | 19하 | 교면포장 | 포장 망상균열 | | 40.0 | 6.0 | 240.00 | m <sup>2</sup> | 1 | |

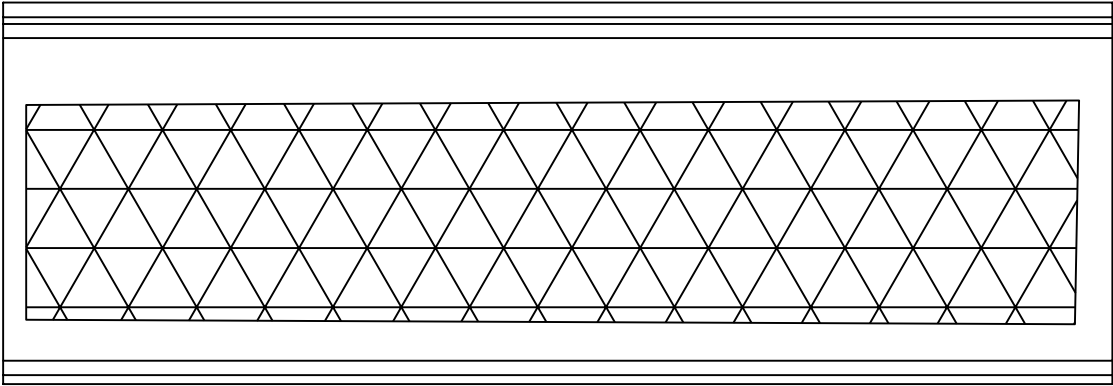
P10

① 포장 망상균열  
40.0X6.0

| 번호 | 구분 | 부재 | 손상내용 | 손상현황 | | | | | | 비 고 |
|---|---|---|---|---|---|---|---|---|---|---|
| 1 | 19하 | 교면포장 | 포장 망상균열 | | 40.0 | 6.0 | 240.00 | m <sup>2</sup> | 1 | |

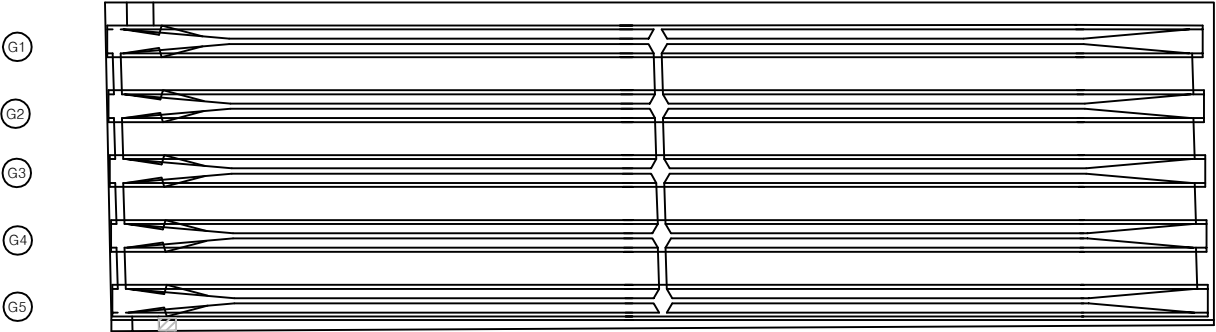
P9

① 배수관 연결부 탈락  
1EA

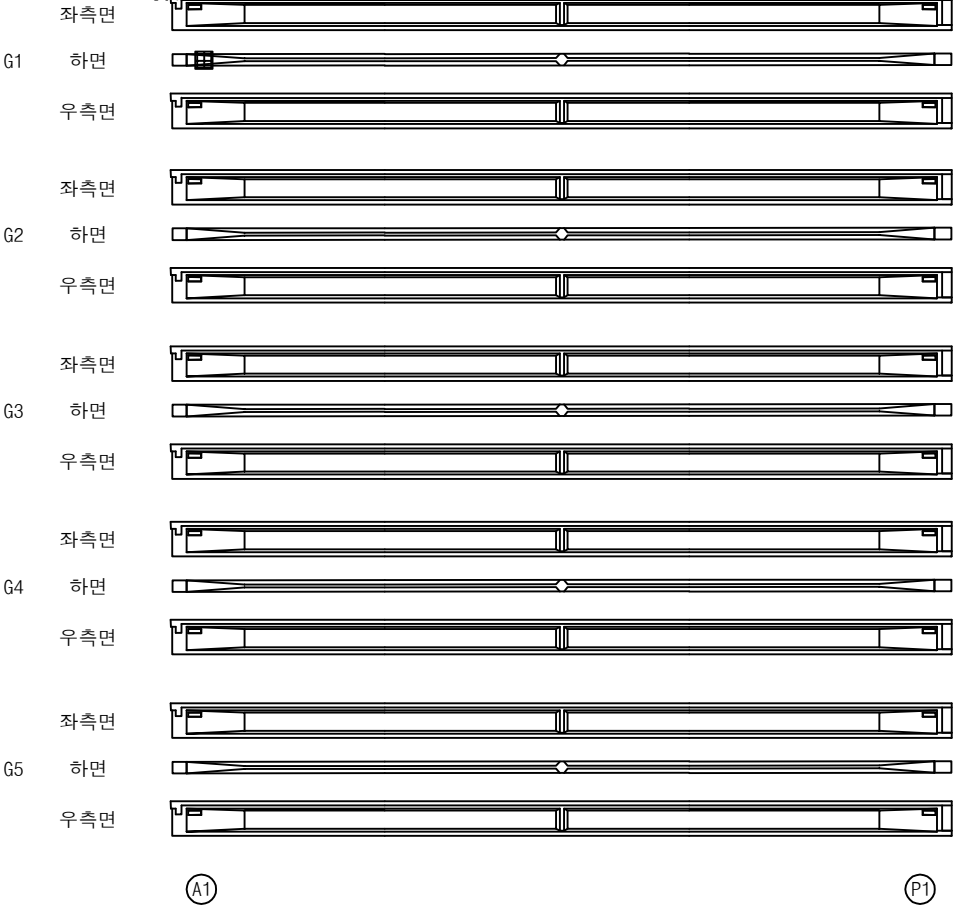
① 충분리  
0.1X0.1

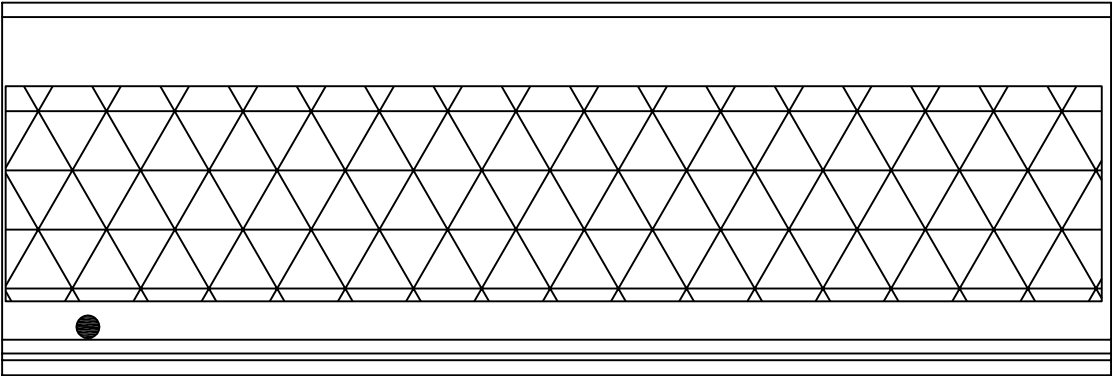
② 배수구 그레이팅 파손  
1EA

① 포장 망상균열  
40.0X5.0

| 번호 | 구분 | 부재 | 손상내용 | 손상현황 | | | | | | 비 고 |
|---|---|---|---|---|---|---|---|---|---|---|
| 1 | 21하 | 교면포장 | 포장 망상균열 | | 40.0 | 5.0 | 200.00 | m <sup>2</sup> | 1 | |

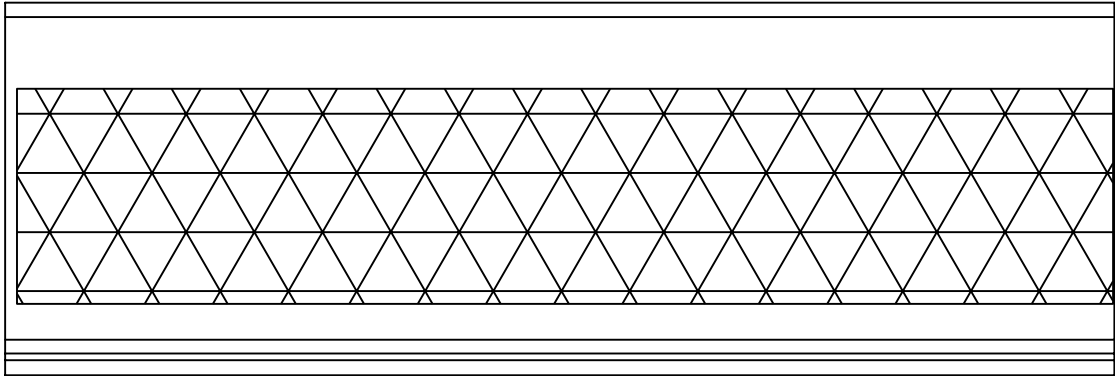
P10

① 포장 망상균열  
40.0X5.0

| 번호 | 구분 | 부재 | 손상내용 | 손상현황 | | | | | | 비 고 |
|---|---|---|---|---|---|---|---|---|---|---|
| 1 | 21하 | 교면포장 | 포장 망상균열 | | 40.0 | 5.0 | 200.00 | m <sup>2</sup> | 1 | |

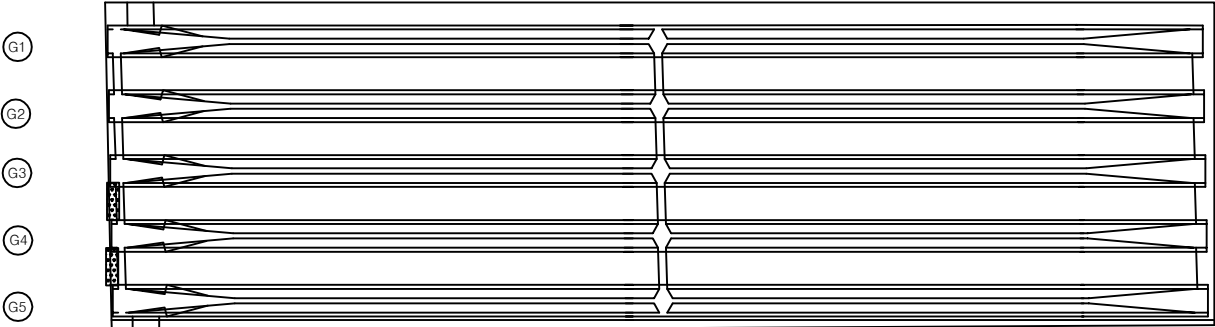
P6

| 번호 | 구분 | 부재 | 손상내용 | 손상현황 | | | | | | 비 고 |
|---|---|---|---|---|---|---|---|---|---|---|
| 1 | 21하 | 신축이음 | 신축이음 하부누수 | | 0.5 | | 1.00 | m | 2 | |

① 신축이음 하부누수  
L=0.5m X2EA

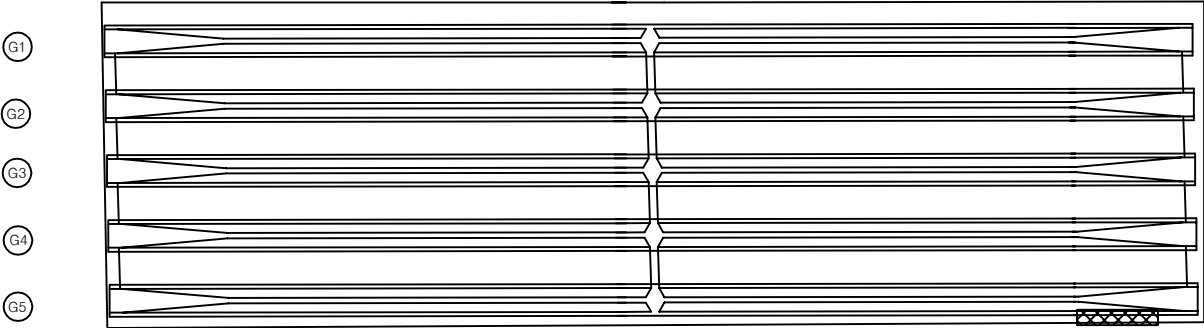
① 재료분리  
1.5X0.4

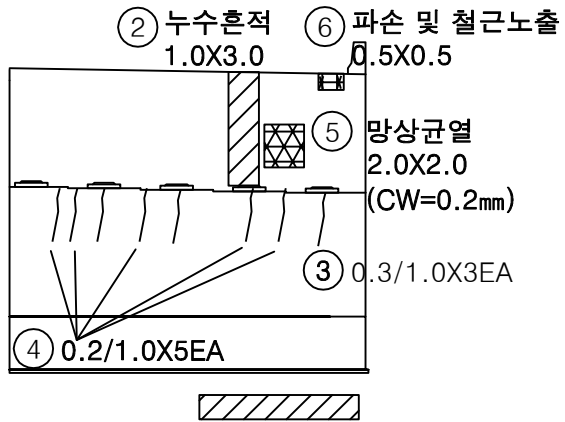
① 받침콘크리트 균열  
0.1/0.3  
평면도

정면  
⑦ 법면 보호블럭 밀림  
L=10.0m

| 번호 | 구분 | 부재 | 손상내용 | 손상현황 | | | | | 비고 |
|---|---|---|---|---|---|---|---|---|---|
| 1 | 19하 | 교량받침 | 받침콘크리트 균열 | 0.1 | 0.3 | | 0.30 | m | 1 |
