상주영천고속도로 2024~2025년 시설물 안전점검 용역  
(2025년 하반기 정밀안전점검)

# 외 관 조 사 망 도

도림천교

2025.12

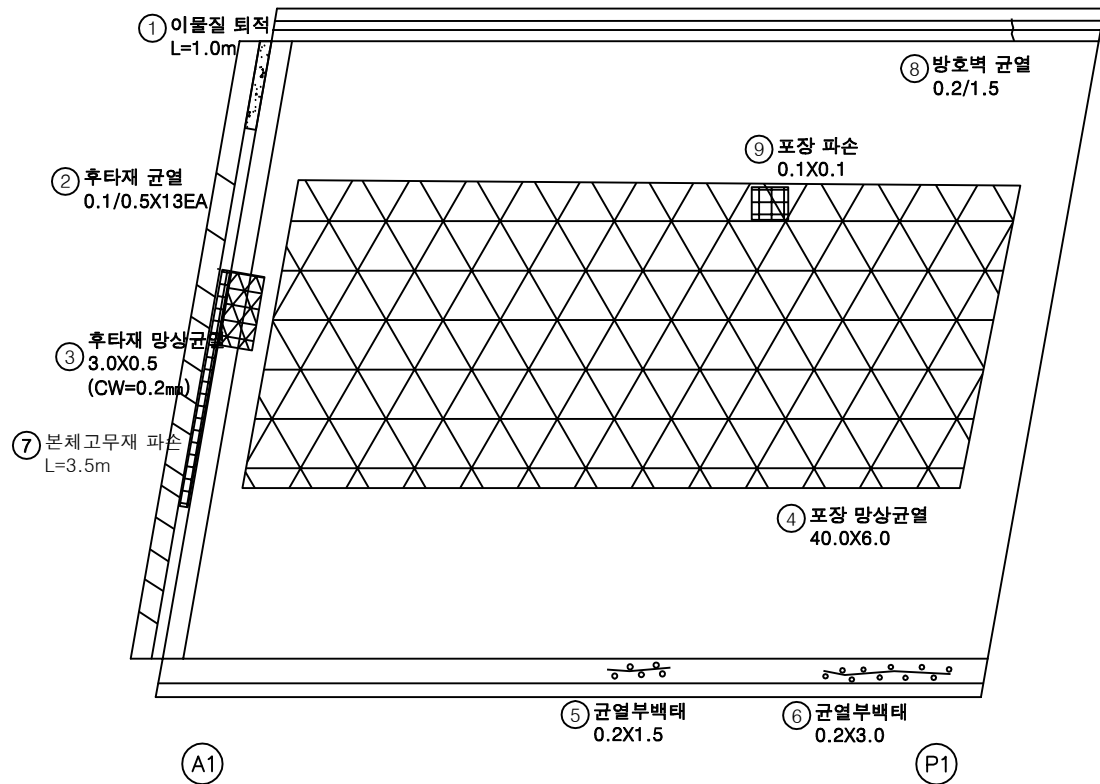
| 번호 | 구분 | 부재 | 손상내용 | 손상현황 | | | | | 비고 |
|---|---|---|---|---|---|---|---|---|---|
| 1 | 19하 | 신축이음 | 이물질 퇴적 | | 1.0 | | 1.00 | m | 1 |
| 2 | 19하 | 신축이음 | 후타재 균열 | 0.1 | 0.5 | | 6.50 | m | 13 |
| 3 | 19하 | 신축이음 | 후타재 망상균열 | 0.2 | 3.0 | 0.5 | 1.50 | m <sup>2</sup> | 1 |
| 4 | 19하 | 교면포장 | 포장 망상균열 | | 40.0 | 6.0 | 240.00 | m <sup>2</sup> | 1 |
| 5 | 19하 | 중분대 | 균열부백태 | | 0.2 | 1.5 | 0.30 | m <sup>2</sup> | 1 |
| 6 | 19하 | 중분대 | 균열부백태 | | 0.2 | 3.0 | 0.60 | m <sup>2</sup> | 1 |
| 7 | 21하 | 신축이음 | 고무재 파손 | | 3.5 | | 3.50 | m | 1 |
| 8 | 21하 | 방호벽 | 방호벽 균열 | 0.2 | 1.5 | | 1.50 | m | 1 |
| 9 | 23하 | 교면포장 | 포장 파손 | | 0.1 | 0.1 | 0.01 | m <sup>2</sup> | 1 |

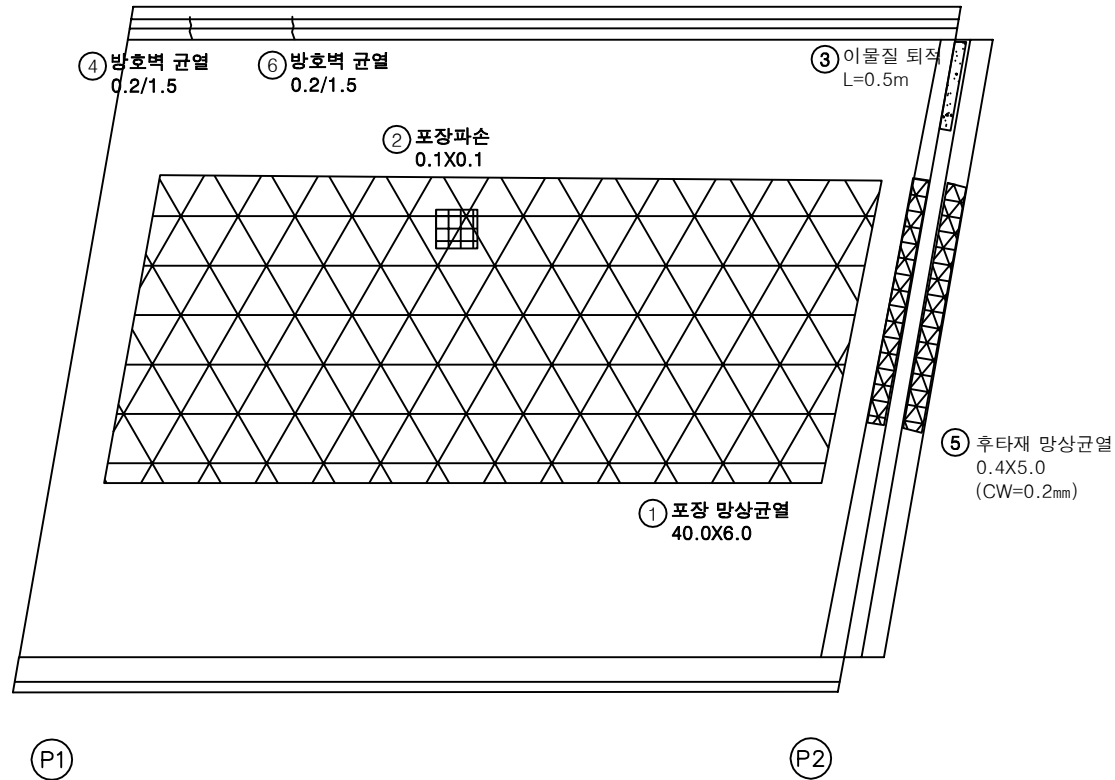
| 번호 | 구분 | 부재 | 손상내용 | 손상현황 | | | | | 비 고 |
|---|---|---|---|---|---|---|---|---|---|
| 1 | 19하 | 교면포장 | 포장 망상균열 | | 40.0 | 6.0 | 240.00 | m <sup>2</sup> | 1 |
| 2 | 19하 | 교면포장 | 포장 파손 | | 0.1 | 0.1 | 0.01 | m <sup>2</sup> | 1 |
| 3 | 19하 | 신축이음 | 이물질 퇴적 | | 0.5 | | 0.50 | m | 1 |
| 4 | 21하 | 방호벽 | 방호벽 균열 | 0.2 | 1.5 | | 1.50 | m | 1 |
| 5 | 21하 | 신축이음 | 후타재 망상균열 | 0.2 | 0.4 | 5.0 | 2.00 | m <sup>2</sup> | 1 |
| 6 | 25하 | 방호벽 | 방호벽 균열 | 0.2 | 1.5 | | 1.50 | m | 1 |

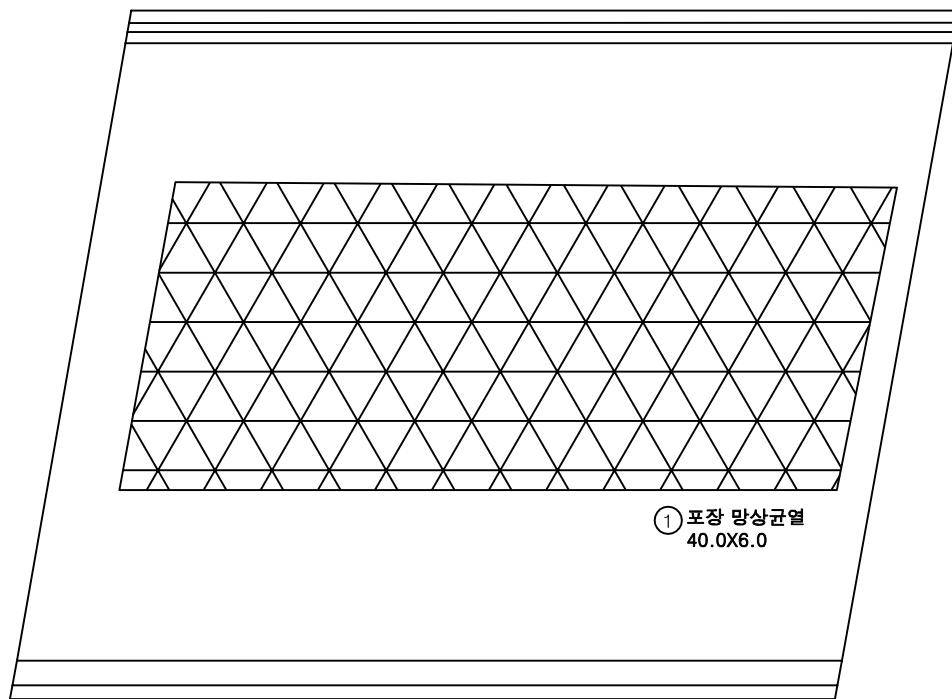
① 포장 망상균열  
40.0X6.0

| 번호 | 구분 | 부재 | 손상내용 | 손상현황 | | | | | | 비고 |
|---|---|---|---|---|---|---|---|---|---|---|
| 1 | 19하 | 교면포장 | 포장 망상균열 | | 40.0 | 6.0 | 240.00 | m <sup>2</sup> | 1 | |

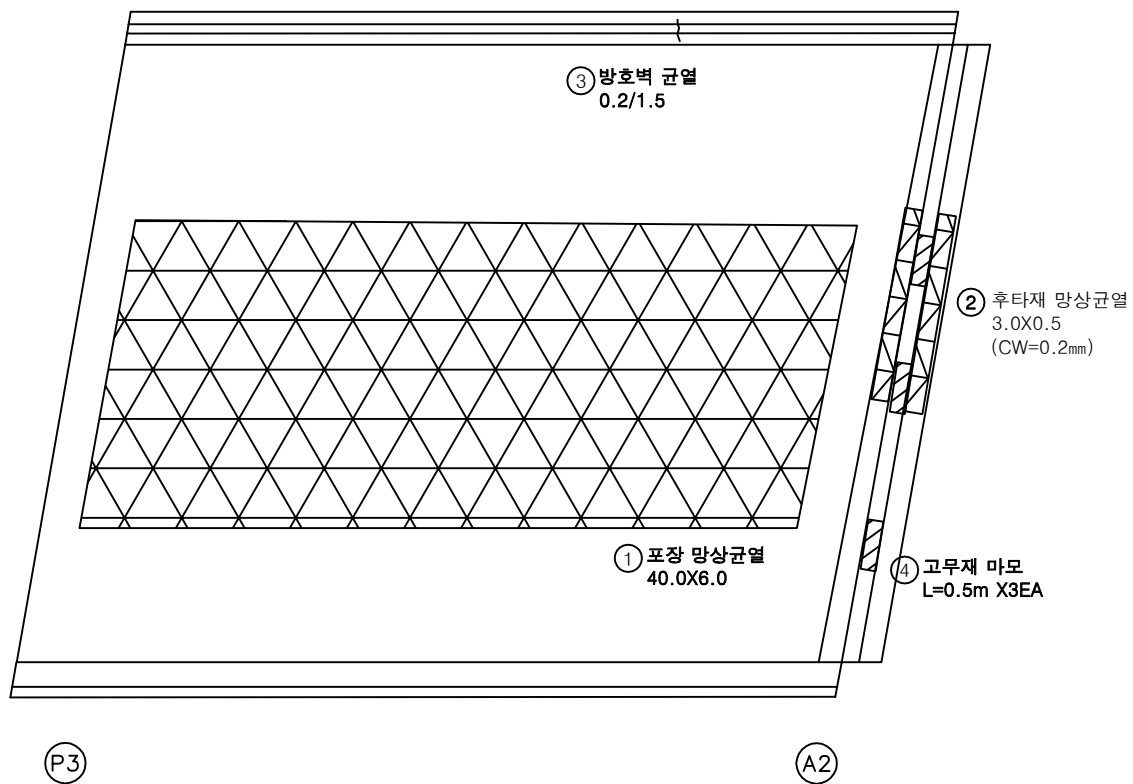
| 번호 | 구분 | 부재 | 손상내용 | 손상현황 | | | | | | 비고 |
|---|---|---|---|---|---|---|---|---|---|---|
| 1 | 19하 | 교면포장 | 포장 망상균열 | | 40.0 | 6.0 | 240.00 | m <sup>2</sup> | 1 | |
| 2 | 19하 | 신속이음 | 후타재 망상균열 | 0.2 | 3.0 | 0.5 | 1.50 | m <sup>2</sup> | 1 | |
| 3 | 21하 | 방호벽 | 방호벽 균열 | 0.2 | 1.5 | | 1.50 | m | 1 | |
| 4 | 23하 | 신속이음 | 고무재 마모 | | 0.5 | | 1.50 | m | 3 | |

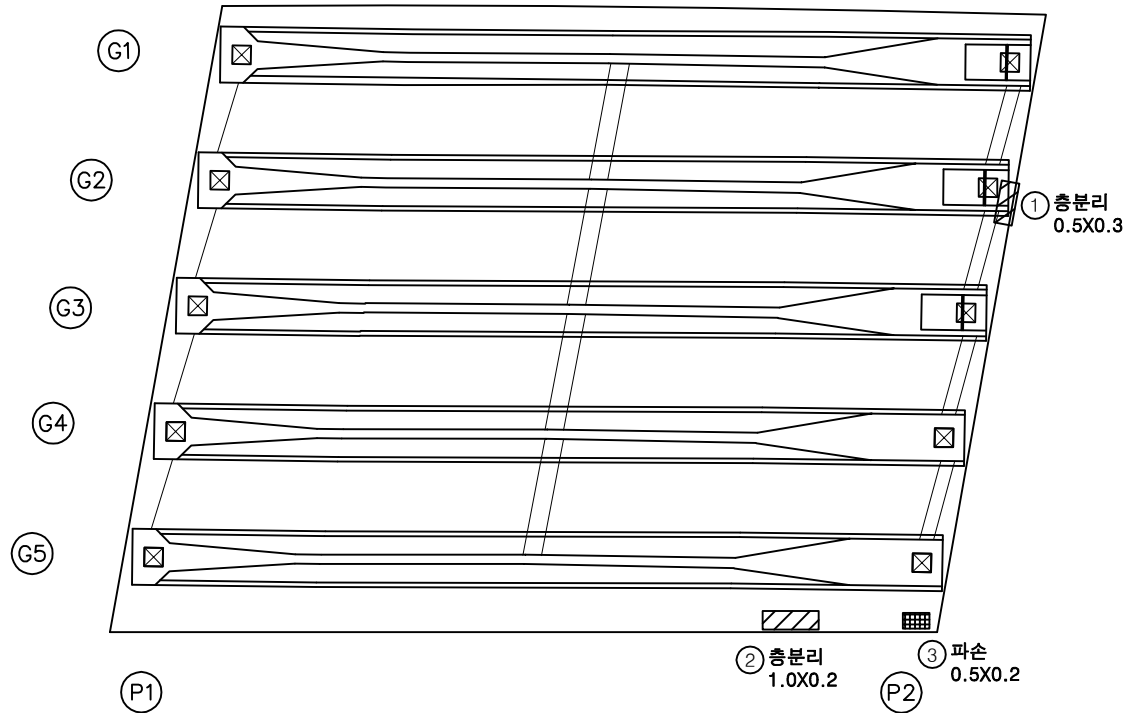
ID : 도림천교 바닥판하면 S2 (상주방향)

| 번호 | 구분 | 부재 | 손상내용 | 손상현황 | | | | | | 비고 |
|---|---|---|---|---|---|---|---|---|---|---|
| 1 | 25하 | 바닥판 | 총분리 | | 0.5 | 0.3 | 0.15 | m <sup>2</sup> | 1 | |
| 2 | 25하 | 바닥판 | 총분리 | | 1.0 | 0.2 | 0.20 | m <sup>2</sup> | 1 | |
| 3 | 25하 | 바닥판 | 파손 | | 0.5 | 0.2 | 0.10 | m <sup>2</sup> | 1 | |

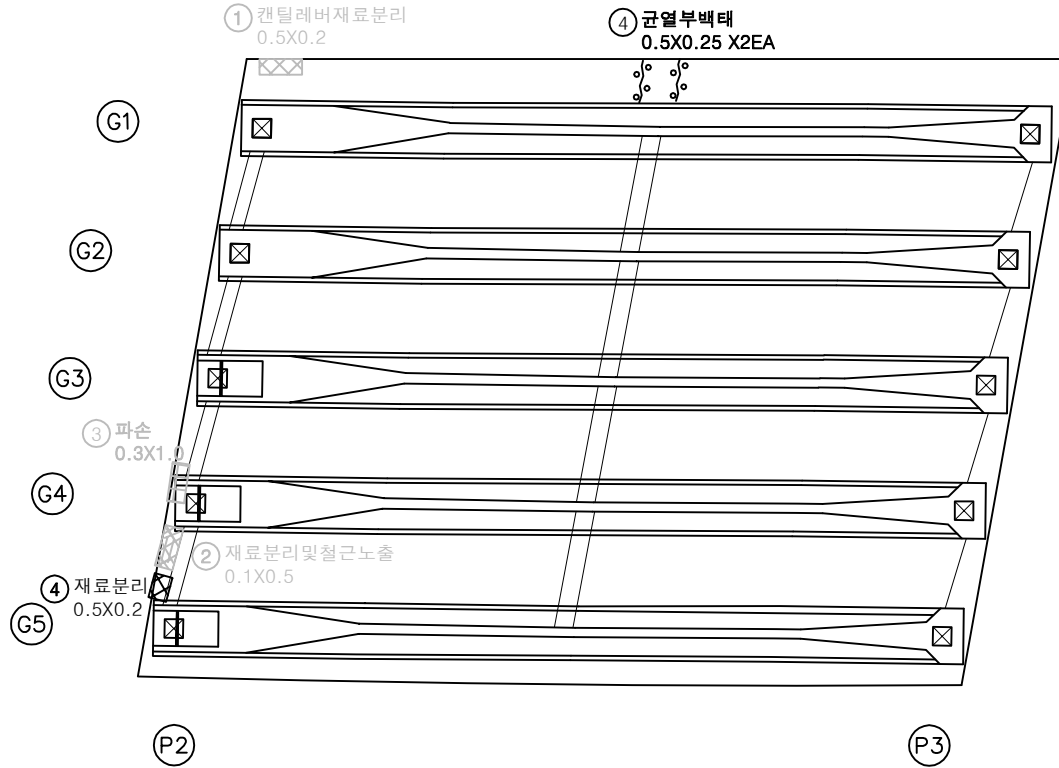
| 번호 | 구분 | 부재 | 손상내용 | 손상현황 | | | | | | 비 고 |
|---|---|---|---|---|---|---|---|---|---|---|
| 4 | 25하 | 바닥판 | 균열부백태 | | 0.5 | 0.25 | 0.25 | m <sup>2</sup> | 2 | |

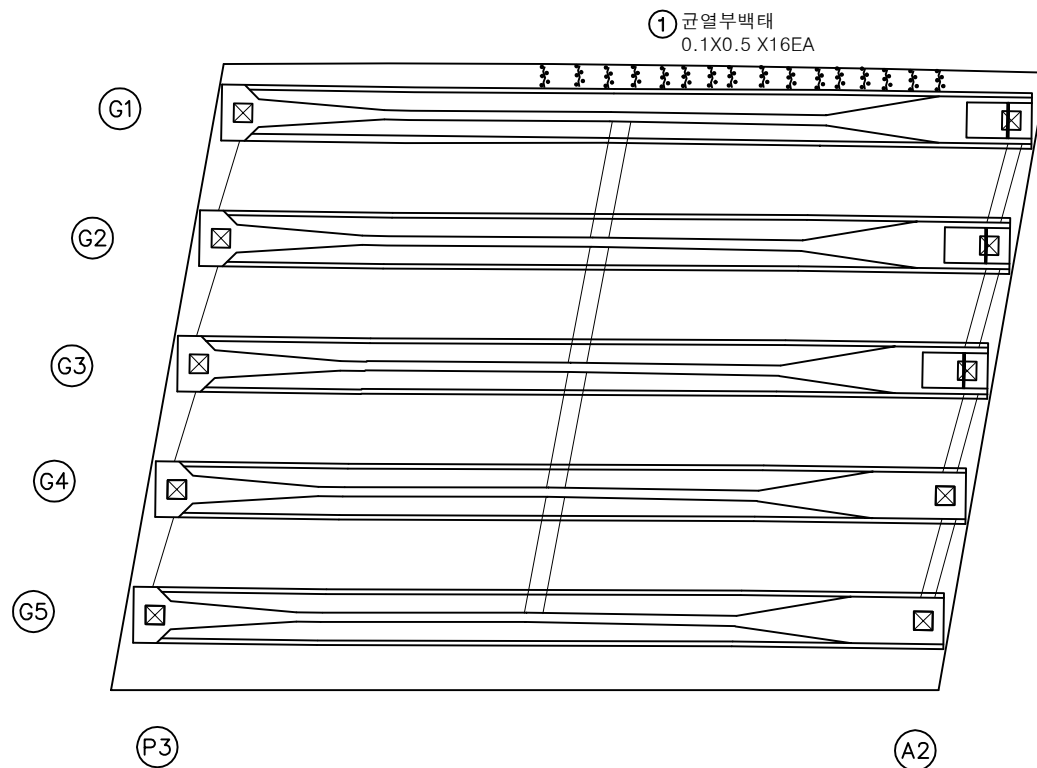
| 번호 | 구분 | 부재 | 손상내용 | 손상현황 | | | | | 비고 |
|---|---|---|---|---|---|---|---|---|---|
| 1 | 23하 | 바닥판 | 균열부백태 | | 0.1 | 0.5 | 0.80 | m <sup>2</sup> | 16 |

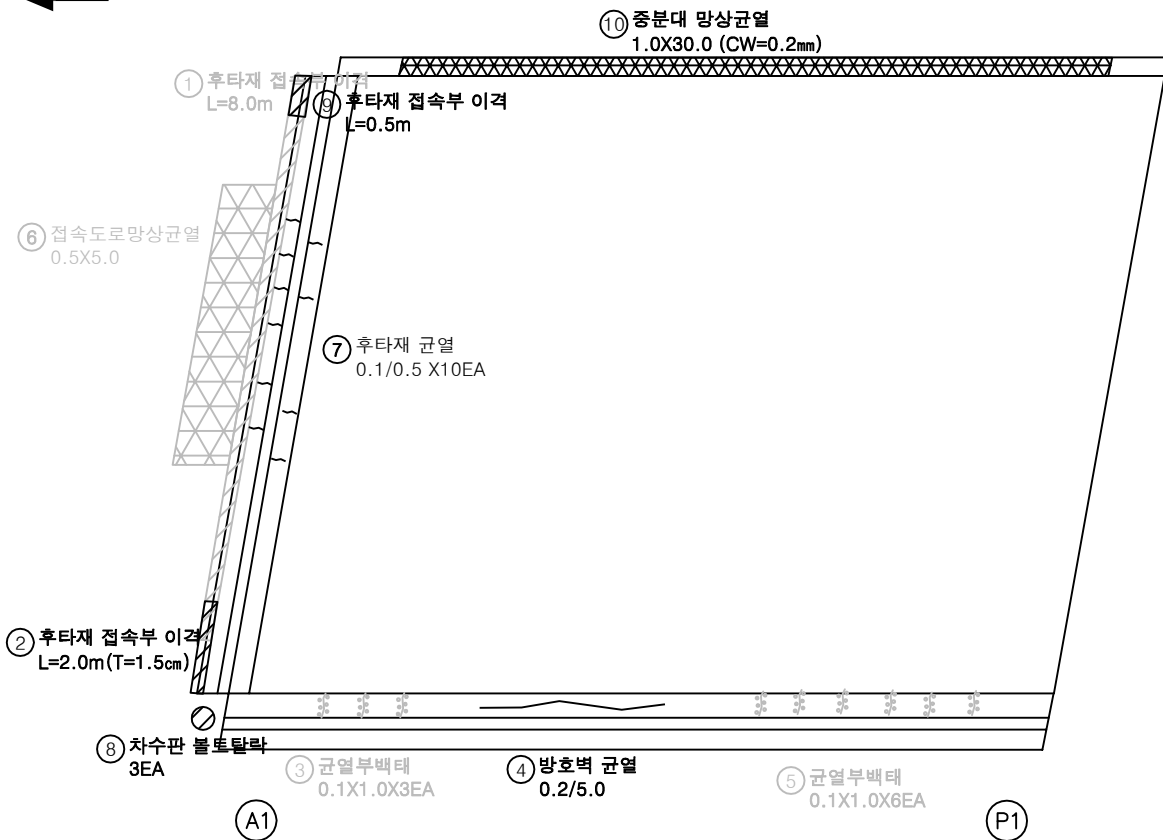
| 번호 | 구분 | 부재 | 손상내용 | 손상현황 | | | | | | 비 고 |
|---|---|---|---|---|---|---|---|---|---|---|
| 3 | 19하 | 방호벽 | 균열부백태 | | 0.1 | 1.0 | 0.30 | ㎡ | 3 | 21상부측 |
| 4 | 19하 | 방호벽 | 방호벽 균열 | 0.2 | 5.0 | | 5.00 | m | 1 | |
| 5 | 19하 | 방호벽 | 균열부백태 | | 0.1 | 1.0 | 0.60 | ㎡ | 6 | 21상부측 |
| 6 | 19하 | 교면포장 | 접속도로 망상균열 | | 0.5 | 5.0 | 2.50 | ㎡ | 1 | 23상부측 |
| 7 | 21하 | 신축이음 | 후타재 균열 | 0.1 | 0.5 | | 5.00 | m | 10 | |
| 10 | 25하 | 중분대 | 중분대 망상균열 | 0.2 | 1.0 | 30.0 | 30.00 | ㎡ | 1 | |

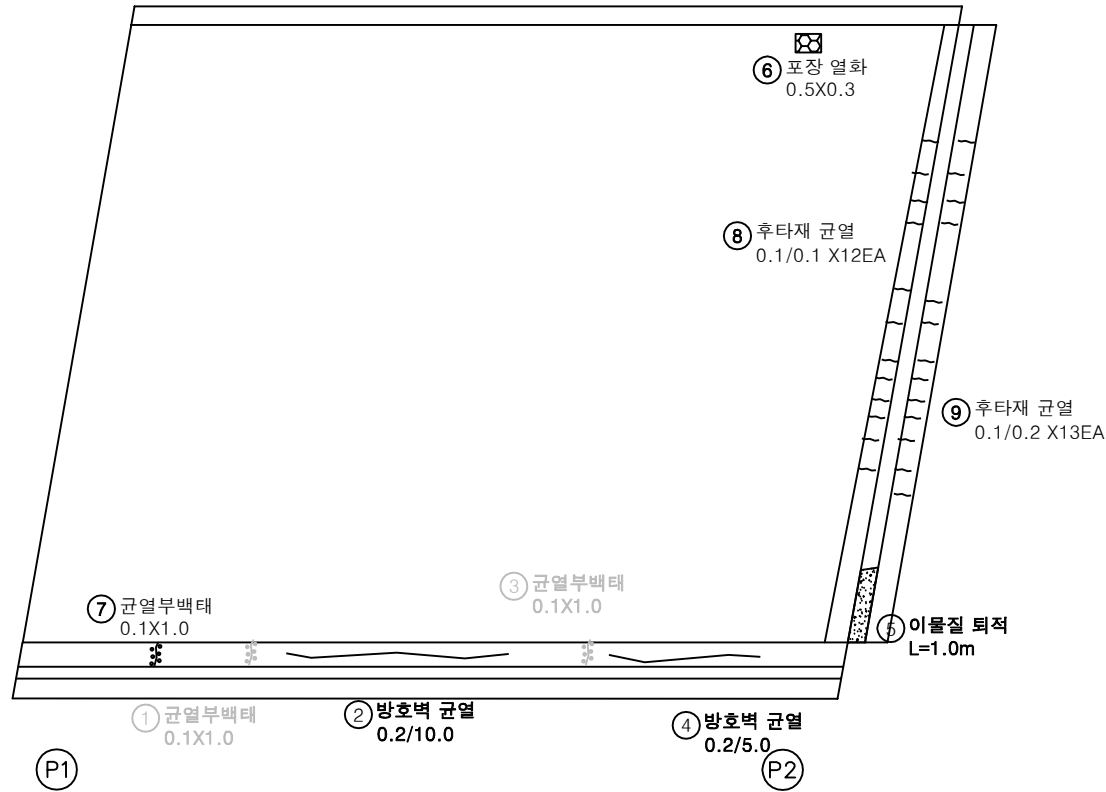
| 번호 | 구분 | 부재 | 손상내용 | 손상현황 | | | | | 비고 |
|---|---|---|---|---|---|---|---|---|---|
| 1 | 19하 | 방호벽 | 균열부백태 | | 0.1 | 1.0 | 0.10 | m | 1 |
| 2 | 19하 | 방호벽 | 방호벽 균열 | 0.2 | 10.0 | | 10.00 | m | 1 |
| 3 | 19하 | 방호벽 | 균열부백태 | | 0.1 | 1.0 | 0.10 | m | 1 |
| 4 | 19하 | 방호벽 | 방호벽 균열 | 0.2 | 5.0 | | 5.00 | m | 1 |
| 7 | 21하 | 방호벽 | 균열부백태 | | 0.1 | 1.0 | 0.10 | m | 1 |
| 8 | 23하 | 신속이음 | 후타재 균열 | 0.1 | 0.1 | | 1.20 | m | 12 |
| 9 | 23하 | 신속이음 | 후타재 균열 | 0.1 | 0.2 | | 2.60 | m | 13 |

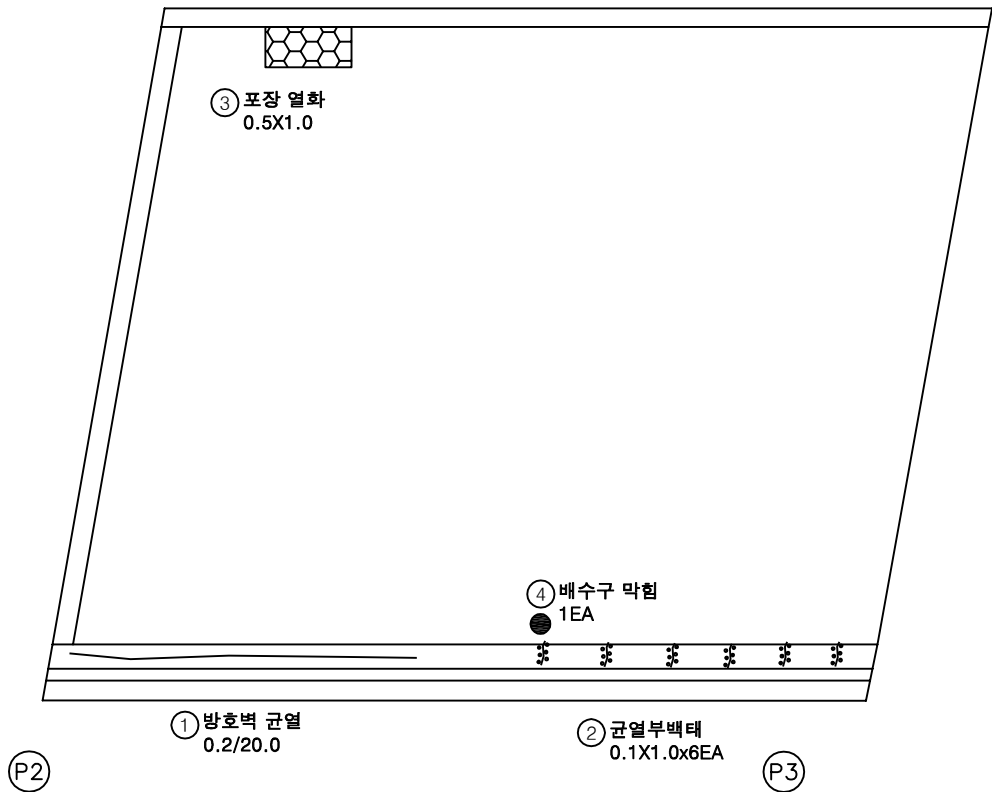
| 번호 | 구분 | 부재 | 손상내용 | 손상현황 | | | | | 비고 |
|---|---|---|---|---|---|---|---|---|---|
| 1 | 19하 | 방호벽 | 방호벽 균열 | 0.2 | 20.0 | | 20.00 | m | 1 |
| 2 | 19하 | 방호벽 | 균열부백태 | | 0.1 | 1.0 | 0.60 | m' | 6 |

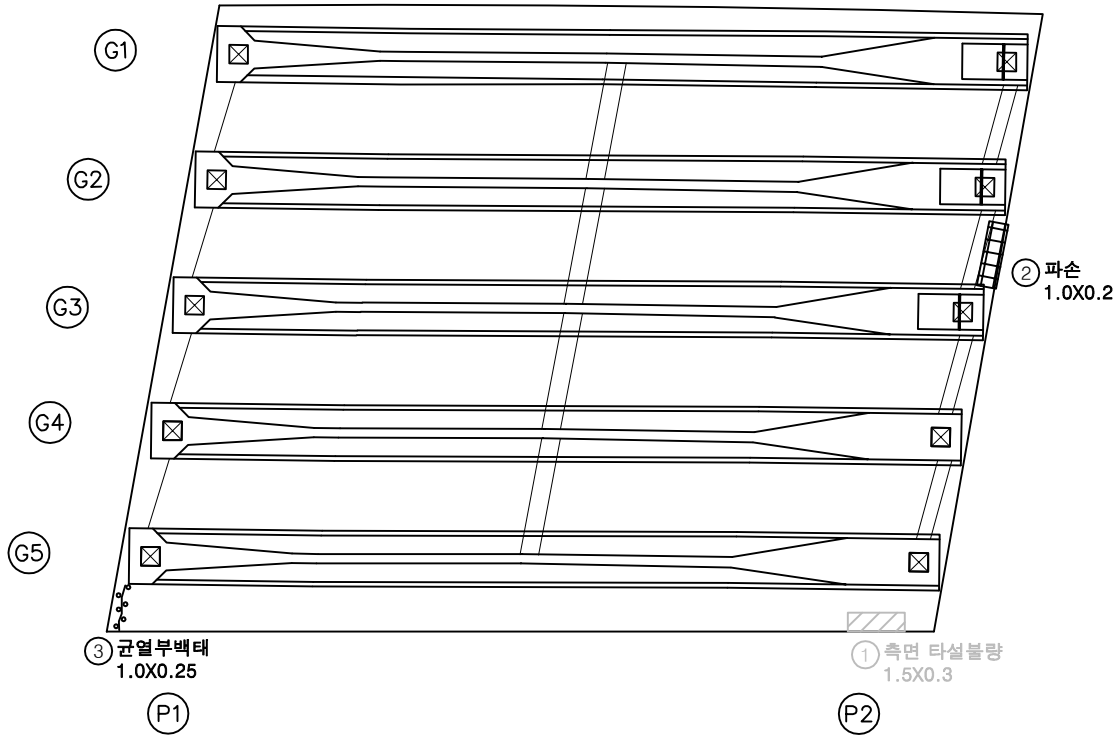
| 번호 | 구분 | 부재 | 손상내용 | 손상현황 | | | | | | 비고 |
|---|---|---|---|---|---|---|---|---|---|---|
| 3 | 25하 | 바닥판 | 균열부백태 | | 1.0 | 0.25 | 0.25 | m <sup>2</sup> | 1 | |

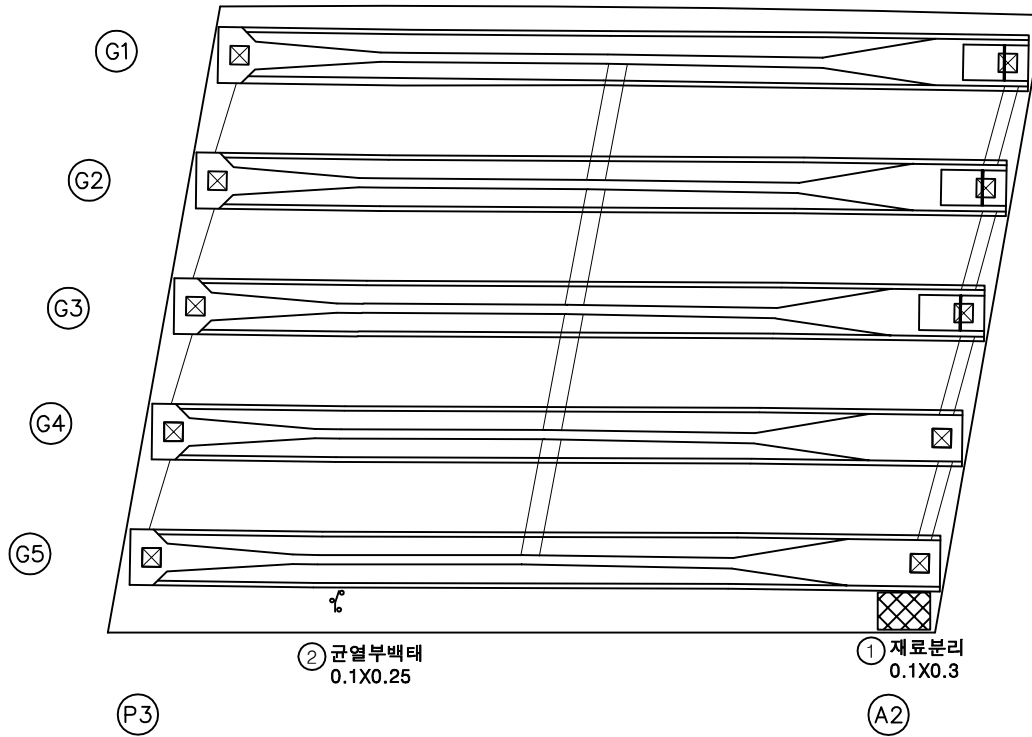
| 번호 | 구분 | 부재 | 손상내용 | 손상현황 | | | | | 비고 |
|---|---|---|---|---|---|---|---|---|---|
| 2 | 25하 | 바닥판 | 균열부백태 | | 0.1 | 0.25 | 0.025 | m <sup>2</sup> | 1 |

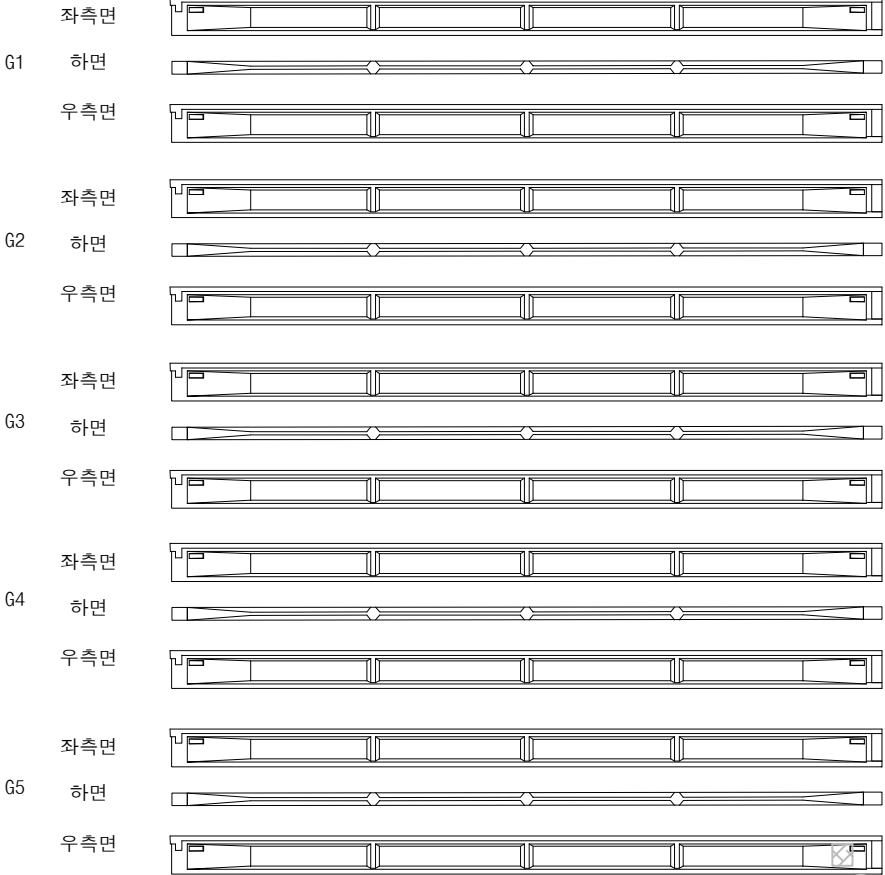
① 망상균열  
2.0X2.0  
(CW=0.2mm)

| 번호 | 구분 | 부재 | 손상내용 | 손상현황 | | | | | | 비고 |
|---|---|---|---|---|---|---|---|---|---|---|
| 1 | 23하 | 거더 | 망상균열 | 0.2 | 2.0 | 2.0 | 4.00 | ㎡ | 1 | 35장 보수 |
