상주영천고속도로 2024~2025년 시설물 안전점검 용역  
(2025년 하반기 정밀안전점검)

외 관 조 사 망 도  
군위터널(상주방향)

2025.12

(주)명성엔지니어링

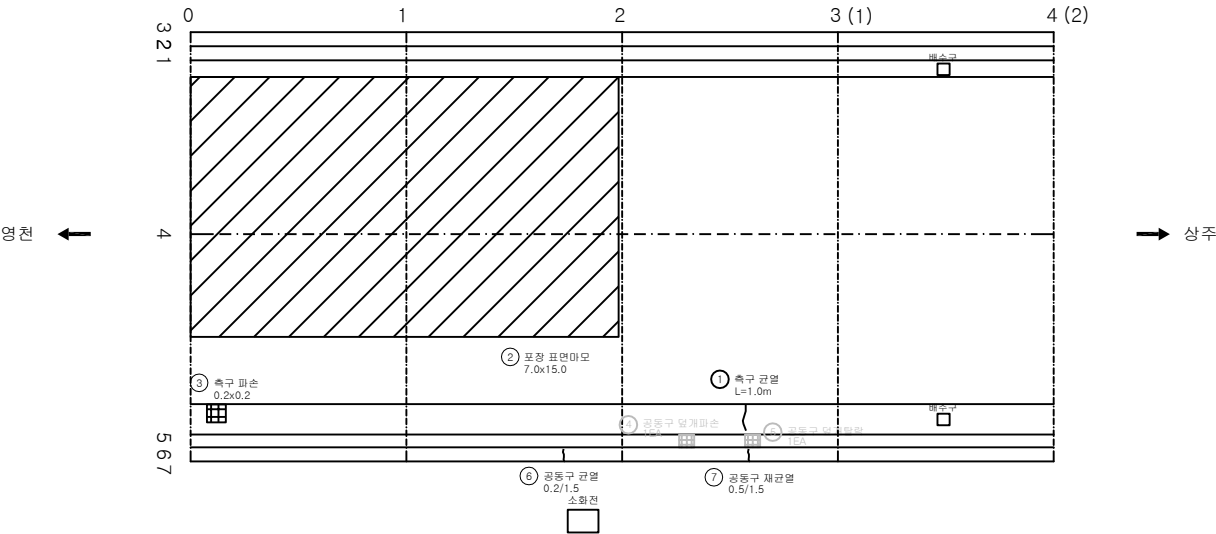
| 번 호 | 발 생 연 도 | 부 재 | 손 상 내 용 | 손 상 현 황 | | | | | | | 비 고 |
|---|---|---|---|---|---|---|---|---|---|---|---|
| 1 | 19하 | 배수시설 | 측구 균열 | | 1.0 | | 1.00 | m | 1 | 1.00 | |
| 2 | 20상 | 포장 | 포장 표면마모 | | 15.0 | 7.0 | 105.00 | m <sup>2</sup> | 1 | 105.00 | |
| 3 | 20상 | 배수시설 | 측구 파손 | | 0.2 | 0.2 | 0.04 | m <sup>2</sup> | 1 | 0.04 | |
| 4 | 19하 | 공동구 | 공동구 덮개파손 | | | | 1.00 | EA | 1 | 1.00 | 21'하 보수 |
| 5 | 19하 | 공동구 | 공동구 덮개열림 | | | | 1.00 | EA | 1 | 1.00 | 21'하 보수 |
| 6 | 20상 | 공동구 | 공동구 균열 | 0.2 | 1.5 | | 1.50 | m | 1 | 1.50 | |
| 7 | 20상 | 공동구 | 공동구 재균열 | 0.5 | 1.5 | | 1.50 | m | 1 | 1.50 | |

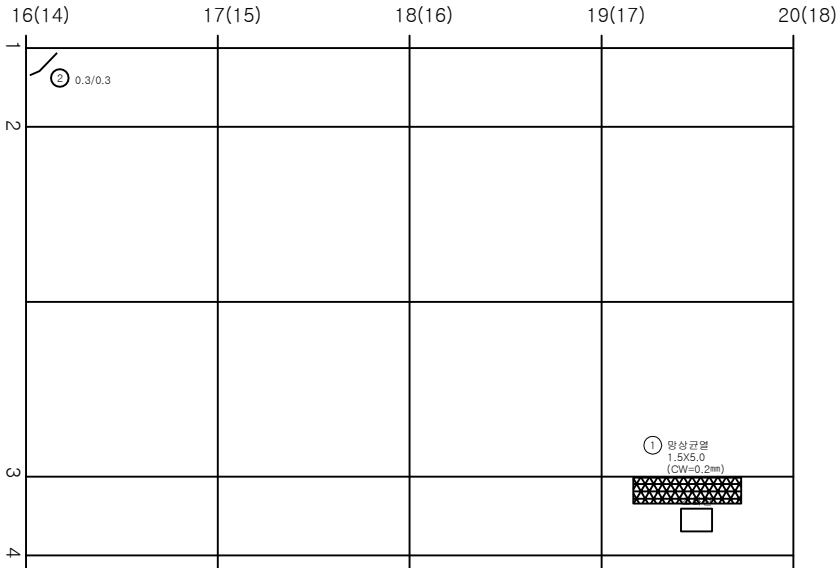
| 번 호 | 발 생 연 도 | 부 재 | 손상내용 | 손상현황 | | | | | | | 비 고 |
|---|---|---|---|---|---|---|---|---|---|---|---|
| 1 | 20상 | 측벽부 | 망상균열 | 0.2 | 1.5 | 5.0 | 7.50 | m <sup>2</sup> | 1 | 7.50 | |
| 2 | 21하 | 측벽부 | 균열(Cw=0.3mm이상) | 0.3 | 0.3 | | 0.30 | m | 1 | 0.30 | |

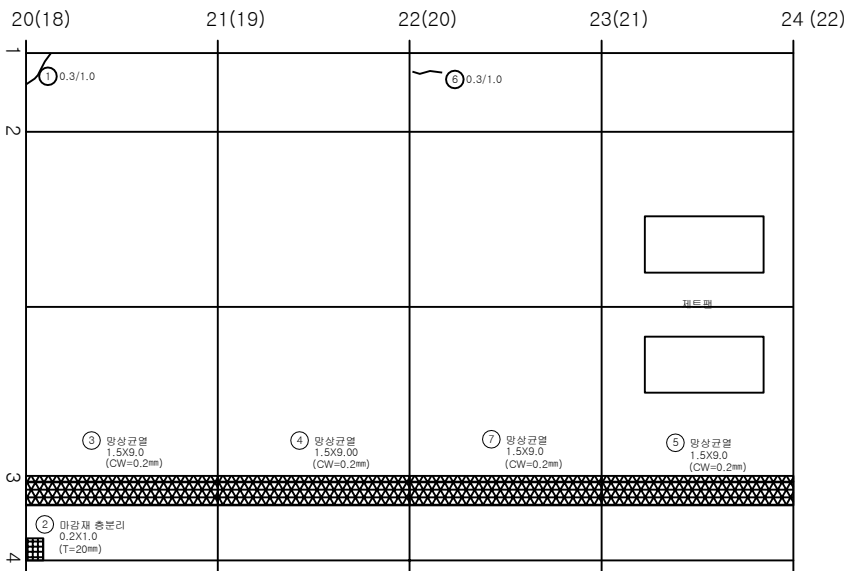
| 번호 | 발생<br>년도 | 부재 | 손상내용 | 손상현황 | | | | | | | 비 고 |
|---|---|---|---|---|---|---|---|---|---|---|---|
| 1 | 19하 | 측벽부 | 균열(Cw=0.3mm이상) | 0.3 | 1.0 | | 1.00 | m | 1 | 1.00 | |
| 3 | 20상 | 측벽부 | 망상균열 | 0.2 | 1.5 | 9.0 | 13.50 | m <sup>2</sup> | 1 | 13.50 | |
| 4 | 20상 | 측벽부 | 망상균열 | 0.2 | 1.5 | 9.0 | 13.50 | m <sup>2</sup> | 1 | 13.50 | |
| 5 | 20상 | 측벽부 | 망상균열 | 0.2 | 1.5 | 9.0 | 13.50 | m <sup>2</sup> | 1 | 13.50 | |
| 6 | 21하 | 측벽부 | 균열(Cw=0.3mm이상) | 0.3 | 1.0 | | 1.00 | m | 1 | 1.00 | |
| 7 | 21하 | 측벽부 | 망상균열 | 0.2 | 1.5 | 9.0 | 13.50 | m <sup>2</sup> | 1 | 13.50 | |
