상주영천고속도로 2024~2025년 시설물 안전점검 용역  
(2025년 하반기 정밀안전점검)

# 외 관 조 사 망 도

군위터널(영천방향)

(주)명성엔지니어링

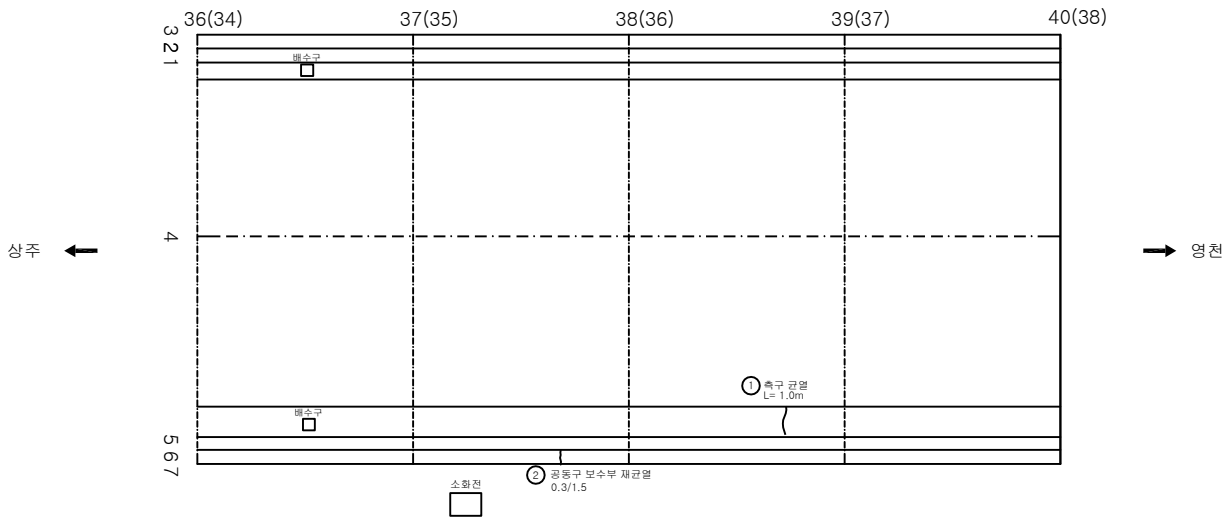
| 번호 | 발생<br>년도 | 부재 | 손상내용 | 손상현황 | | | | | | 비고 | |
|---|---|---|---|---|---|---|---|---|---|---|---|
| 1 | 19하 | 배수시설 | 측구 균열 | | 1.0 | | 1.00 | m | 1 | 1.00 | |
| 2 | 25하 | 공동구 | 공동구 보수부 재균열 | 0.3 | 1.5 | | 1.50 | m | 1 | 1.50 | |

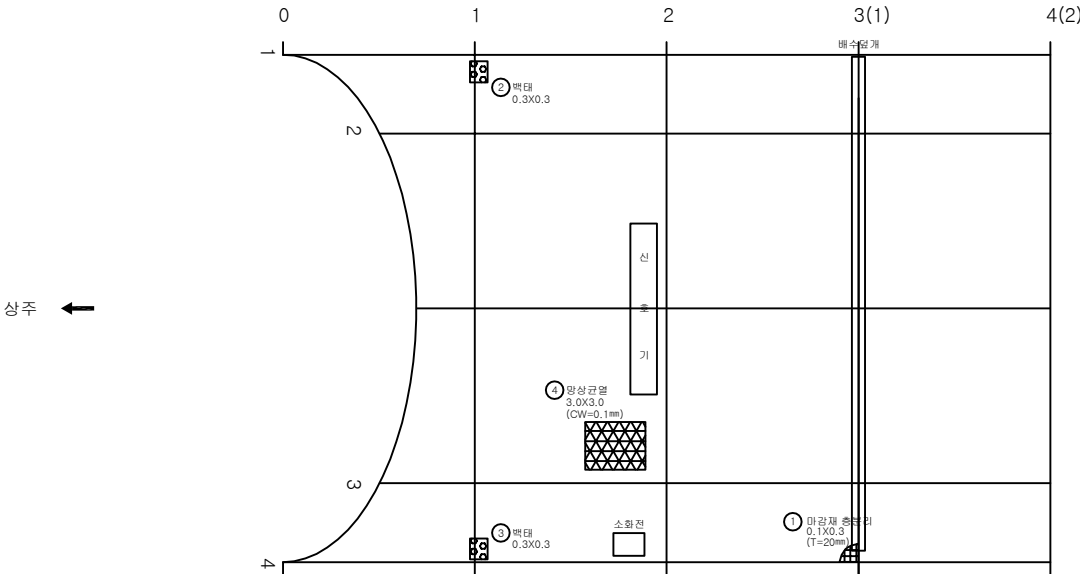
| 번 호 | 발 생 연 도 | 부 재 | 손 상 내 용 | 손 상 현 황 | | | | | | | 비 고 |
|---|---|---|---|---|---|---|---|---|---|---|---|
| 4 | 25하 | 천단부 | 양상균열 | | 3.0 | 3.0 | 9.00 | m <sup>2</sup> | 1 | 9.00 | |

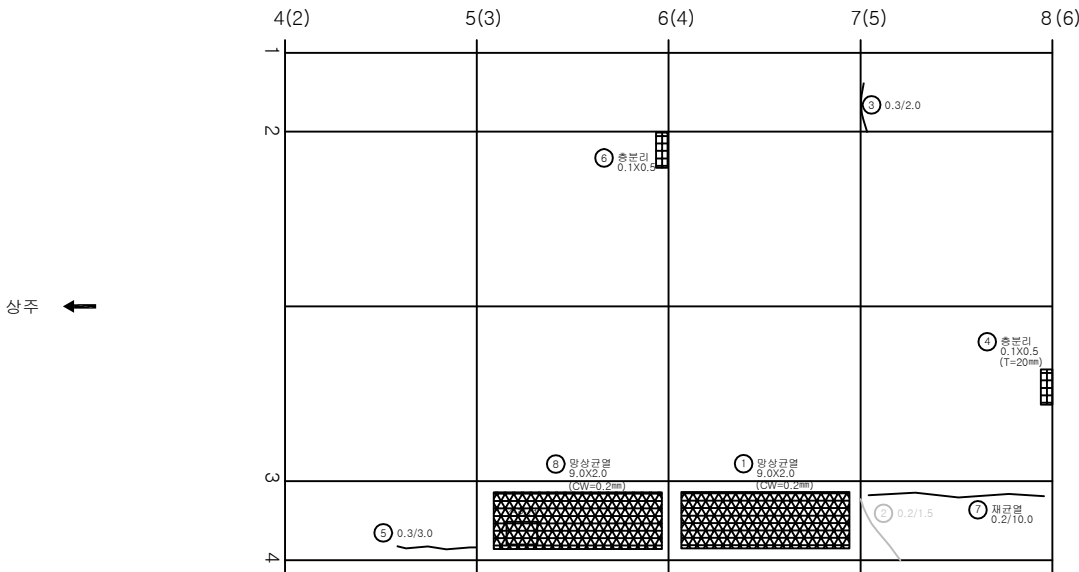
| 번 호 | 발 생 연 도 | 부 재 | 손 상 내 용 | 손 상 현 황 | | | | | | | 비 고 |
|---|---|---|---|---|---|---|---|---|---|---|---|
| 1 | 19하 | 측벽부 | 망상균열 | 0.2 | 9.0 | 2.0 | 18.00 | m <sup>2</sup> | 1 | 18.00 | 손상증가 |
| 2 | 19하 | 측벽부 | 균열(Cw=0.3mm미만) | 0.2 | 1.5 | | 1.50 | m | 1 | 1.50 | 21'하 보강 |
| 3 | 19하 | 측벽부 | 균열(Cw=0.3mm이상) | 0.3 | 2.0 | | 2.00 | m | 1 | 2.00 | |
| 5 | 21상 | 측벽부 | 균열(Cw=0.3mm이상) | 0.3 | 3.0 | | 3.00 | m | 1 | 3.00 | |
| 7 | 25하 | 측벽부 | 재균열(Cw=0.3mm미만) | 0.2 | 10.0 | | 10.00 | m | 1 | 10.00 | |
| 8 | 25하 | 측벽부 | 망상균열 | 0.2 | 9.0 | 2.0 | 18.00 | m <sup>2</sup> | 1 | 18.00 | |

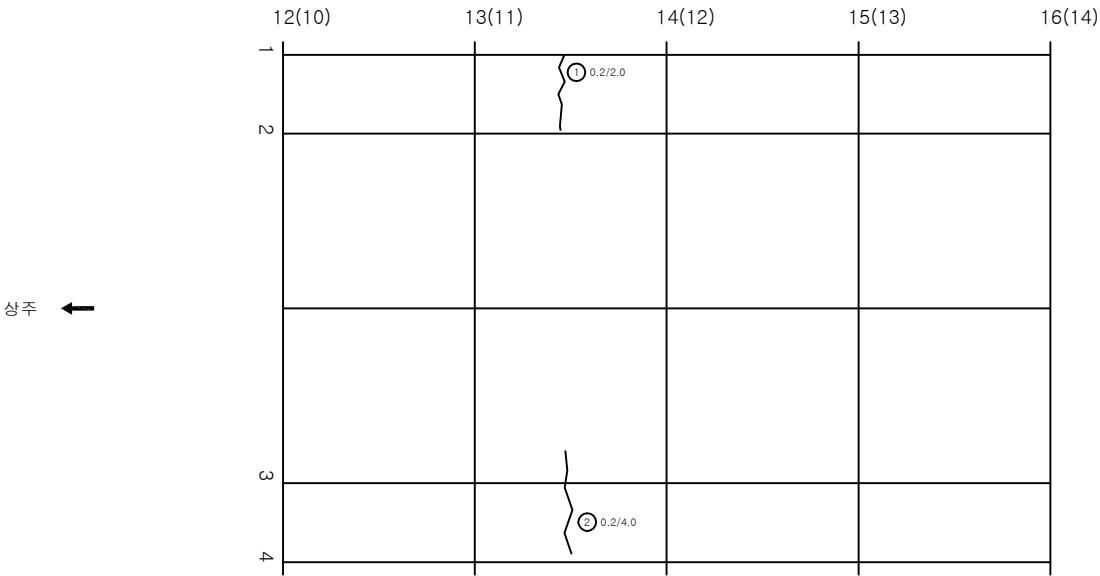
| 번 호 | 발 생 연 도 | 부 재 | 손 상 내 용 | 손 상 현 황 | | | | | | | 비 고 |
|---|---|---|---|---|---|---|---|---|---|---|---|
| 1 | 21하 | 측벽부 | 균열(Cw=0.3mm미만) | 0.2 | 2.0 | | 2.00 | m | 1 | 2.00 | |
| 2 | 25하 | 측벽부 | 균열(Cw=0.3mm미만) | 0.2 | 4.0 | | 4.00 | m | 1 | 4.00 | |
