상주영천고속도로 2024~2025년 시설물 안전점검 용역  
(2025년 하반기 정밀안전점검)

# 외 관 조 사 망 도

블로터널(상주방향)

(주)명성엔지니어링

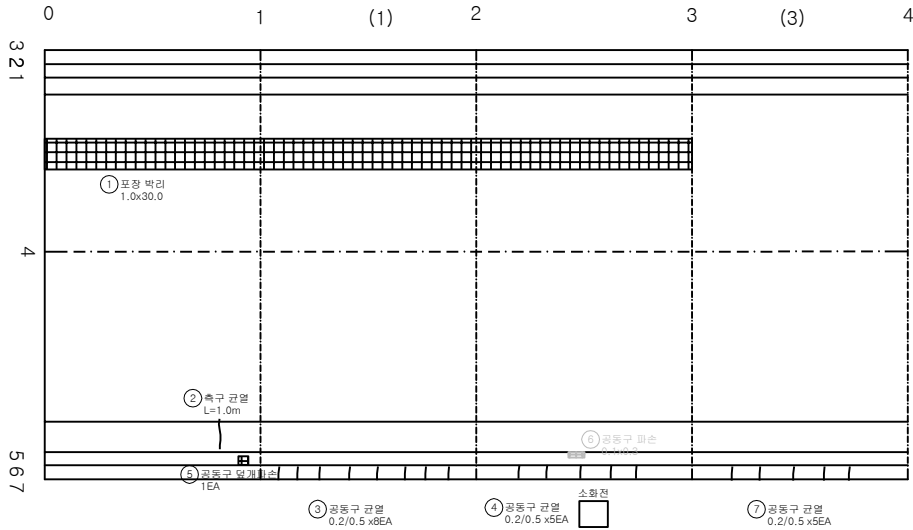
ID:불로터널(상주)-포장,공동구 Span No.1~4

| 번호 | 발생년도 | 부재 | 손상내용 | 손상현황 | | | | | | | 비고 |
|---|---|---|---|---|---|---|---|---|---|---|---|
| 1 | 20상 | 포장 | 포장 박리 | | 1.0 | 30.0 | 30.00 | m <sup>2</sup> | 1 | 30.00 | |
| 2 | 20상 | 배수시설 | 측구 균열 | | 1.0 | | 1.00 | m | 1 | 1.00 | |
| 3 | 19하 | 공동구 | 공동구 균열 | 0.2 | 0.5 | | 0.50 | m | 8 | 4.00 | |
| 4 | 19하 | 공동구 | 공동구 균열 | 0.2 | 0.5 | | 0.50 | m | 5 | 2.50 | |
| 5 | 20상 | 공동구 | 공동구 덮개파손 | | | | 1.00 | EA | 1 | 1.00 | |
| 6 | 20상 | 공동구 | 공동구 파손 | | 0.1 | 0.3 | 0.03 | m <sup>2</sup> | 1 | 0.03 | 20상 보수 |
| 7 | 20상 | 공동구 | 공동구 균열 | 0.2 | 0.5 | | 0.50 | m | 5 | 2.50 | |

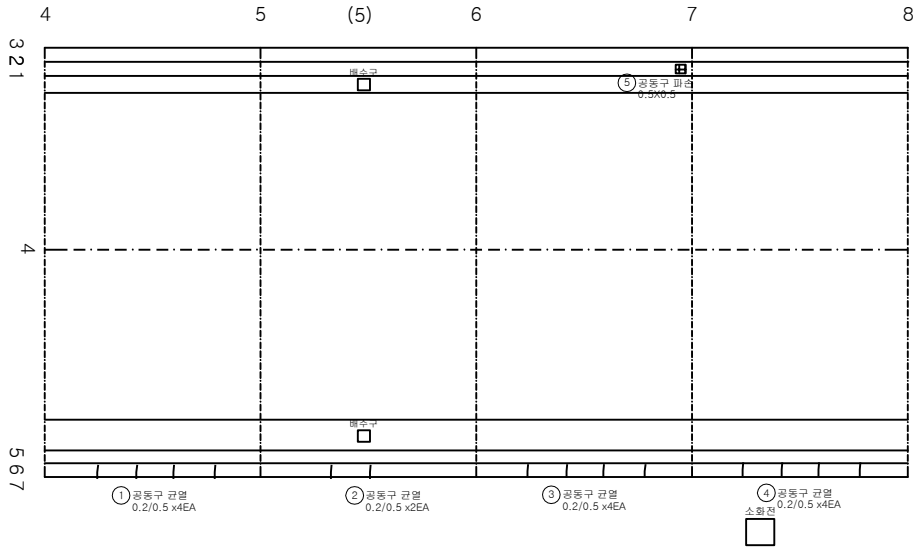
| 번호 | 발생<br>년도 | 부재 | 손상내용 | 손상현황 | | | | | | | 비고 |
|---|---|---|---|---|---|---|---|---|---|---|---|
| 1 | 20상 | 공동구 | 공동구 균열 | 0.2 | 0.5 | | 0.50 | m | 4 | 2.00 | |
| 2 | 20상 | 공동구 | 공동구 균열 | 0.2 | 0.5 | | 0.50 | m | 2 | 1.00 | |
| 3 | 20상 | 공동구 | 공동구 균열 | 0.2 | 0.5 | | 0.50 | m | 4 | 2.00 | |
| 4 | 20상 | 공동구 | 공동구 균열 | 0.2 | 0.5 | | 0.50 | m | 4 | 2.00 | |
| 5 | 25하 | 공동구 | 공동구 파손 | | 0.5 | 0.5 | 0.25 | m <sup>2</sup> | 1 | 0.25 | |

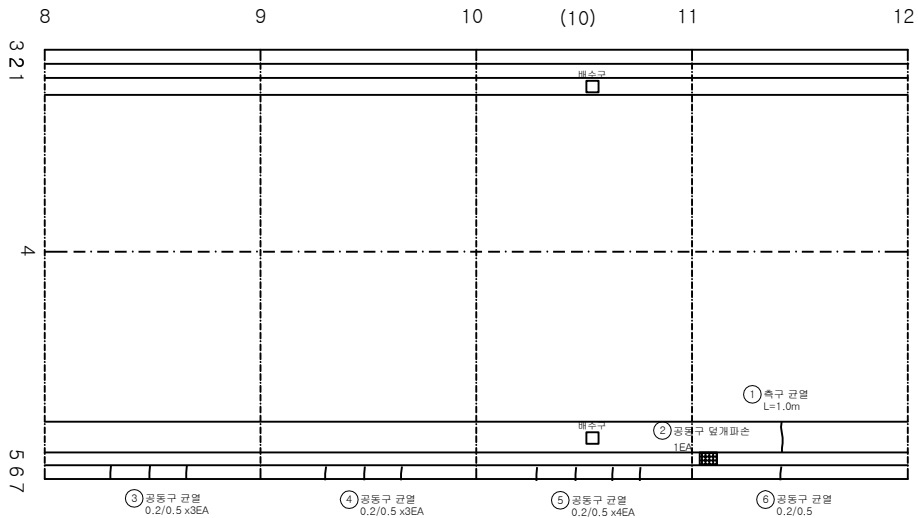
| 번호 | 발생<br>년도 | 부재 | 손상내용 | 손상현황 | | | | | | | 비고 |
|---|---|---|---|---|---|---|---|---|---|---|---|
| 1 | 20상 | 배수시설 | 측구 균열 | | 1.0 | | 1.00 | m | 1 | 1.00 | |
| 3 | 20상 | 공동구 | 공동구 균열 | 0.2 | 0.5 | | 0.50 | m | 3 | 1.50 | |
| 4 | 20상 | 공동구 | 공동구 균열 | 0.2 | 0.5 | | 0.50 | m | 3 | 1.50 | |
| 5 | 20상 | 공동구 | 공동구 균열 | 0.2 | 0.5 | | 0.50 | m | 4 | 2.00 | |
| 6 | 20상 | 공동구 | 공동구 균열 | 0.2 | 0.5 | | 0.50 | m | 1 | 0.50 | |

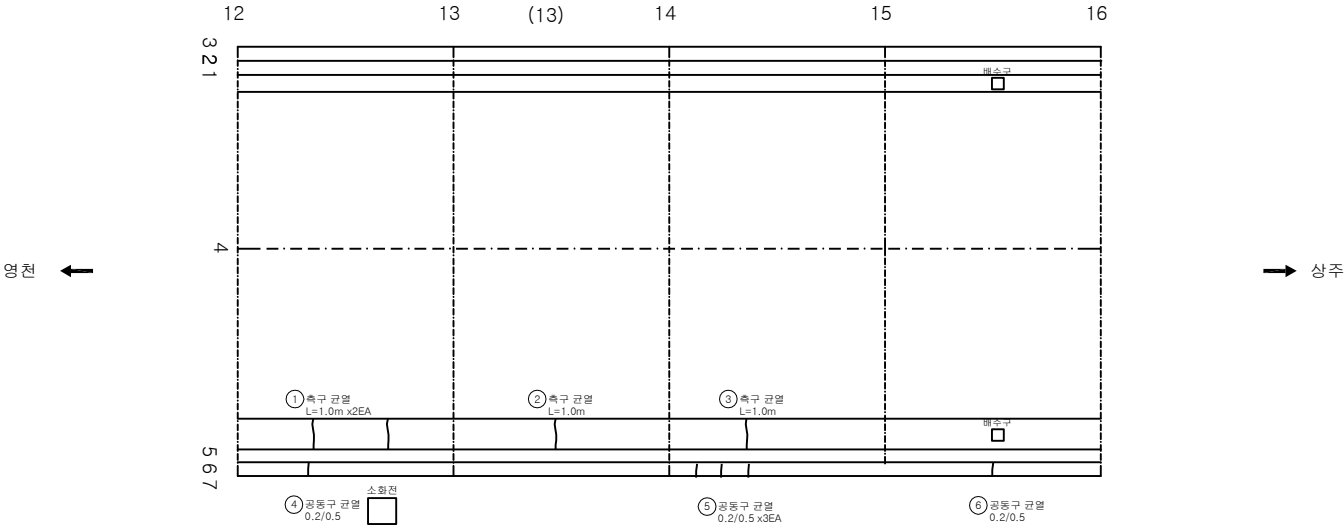
| 번호 | 발생<br>년도 | 부재 | 손상내용 | 손상현황 | | | | | | | 비고 |
|---|---|---|---|---|---|---|---|---|---|---|---|
| 1 | 20상 | 배수시설 | 측구 균열 | | 1.0 | | 1.00 | m | 1 | 1.00 | |
| 2 | 20상 | 배수시설 | 측구 균열 | | 1.0 | | 1.00 | m | 1 | 1.00 | |
| 3 | 20상 | 배수시설 | 측구 균열 | | 1.0 | | 1.00 | m | 1 | 1.00 | |
| 4 | 20상 | 공동구 | 공동구 균열 | 0.2 | 0.5 | | 0.50 | m | 1 | 0.50 | |
| 5 | 20상 | 공동구 | 공동구 균열 | 0.2 | 0.5 | | 0.50 | m | 3 | 1.50 | |
| 6 | 20상 | 공동구 | 공동구 균열 | 0.2 | 0.5 | | 0.50 | m | 1 | 0.50 | |

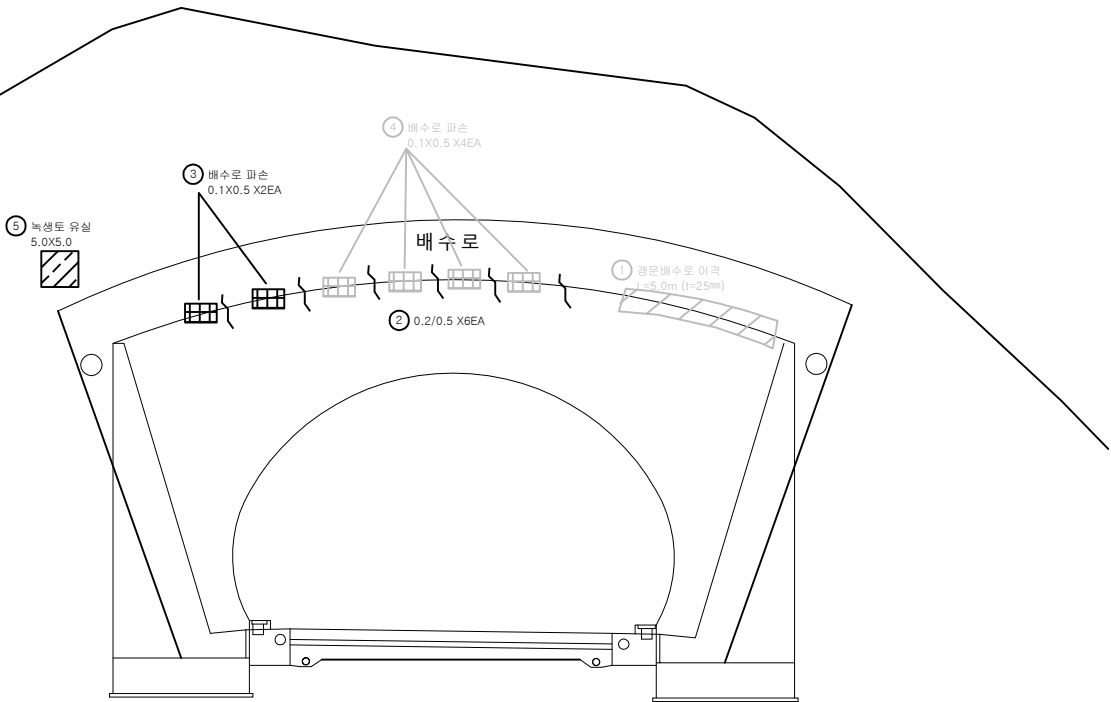
ID:볼로터널(상주)- 갯문(진입부)

| 번호 | 발생<br>년도 | 부재 | 손상내용 | 손상현황 | | | | | | 비 고 | |
|---|---|---|---|---|---|---|---|---|---|---|---|
| 2 | 21하 | 배수시설 | 균열(Cw=0.3mm미만) | 0.2 | 0.5 | | 0.50 | m | 6 | 3.00 | |
