상주영천고속도로 2024~2025년 시설물 안전점검 용역  
(2025년 하반기 정밀안전점검)

# 외 관 조 사 망 도

중구터널(상주방향)

2025.12

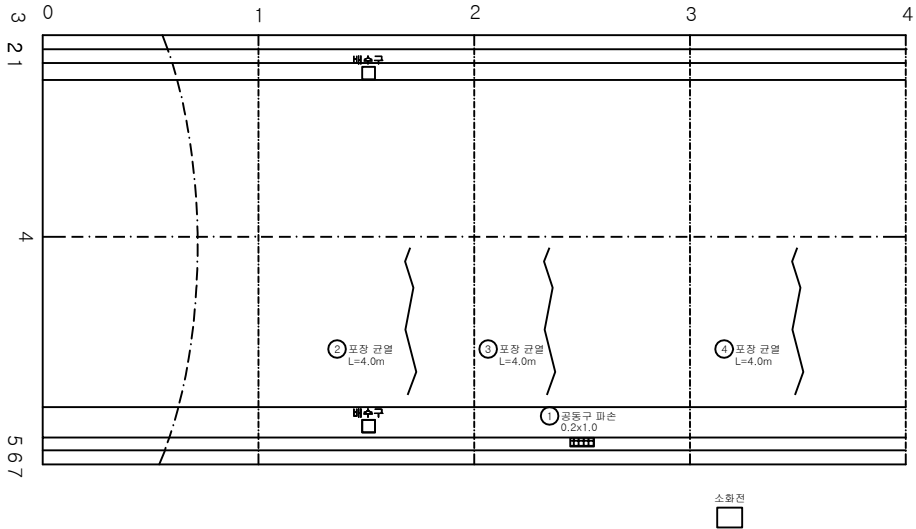
ID:중구터널(상주)-포장,공동구 Span No.1~4

| 번호 | 발생<br>년도 | 부재 | 손상내용 | 손상현황 | | | | | | | 비고 |
|---|---|---|---|---|---|---|---|---|---|---|---|
| 1 | 19하 | 공동구 | 공동구 파손 | | 0.2 | 1.0 | 0.20 | m <sup>2</sup> | 1 | 0.20 | |
| 2 | 21하 | 포장 | 포장 균열 | | 4.0 | | 4.00 | m | 1 | 4.00 | |
| 3 | 21하 | 포장 | 포장 균열 | | 4.0 | | 4.00 | m | 1 | 4.00 | |
| 4 | 21하 | 포장 | 포장 균열 | | 4.0 | | 4.00 | m | 1 | 4.00 | |

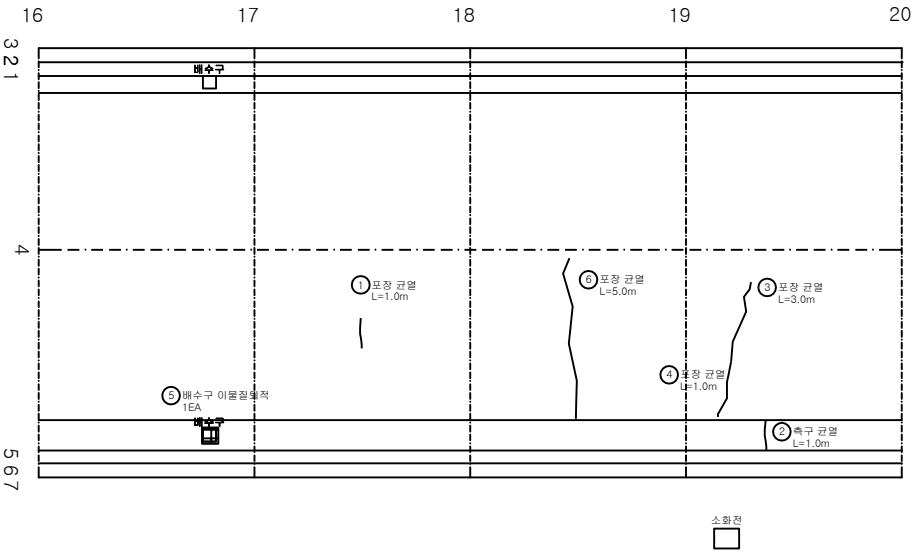
| 번호 | 발생<br>년도 | 부재 | 손상내용 | 손상현황 | | | | | | | 비고 |
|---|---|---|---|---|---|---|---|---|---|---|---|
| 1 | 20상 | 포장 | 포장 균열 | | 1.0 | | 1.00 | m | 1 | 1.00 | |
| 2 | 20상 | 배수시설 | 측구 균열 | | 1.0 | | 1.00 | m | 1 | 1.00 | |
| 3 | 21상 | 포장 | 포장 균열 | | 3.0 | | 3.00 | m | 1 | 3.00 | |
| 4 | 21하 | 포장 | 포장 균열 | | 1.0 | | 1.00 | m | 1 | 1.00 | |
| 6 | 23하 | 포장 | 포장 균열 | | 5.0 | | 5.00 | m | 1 | 5.00 | |

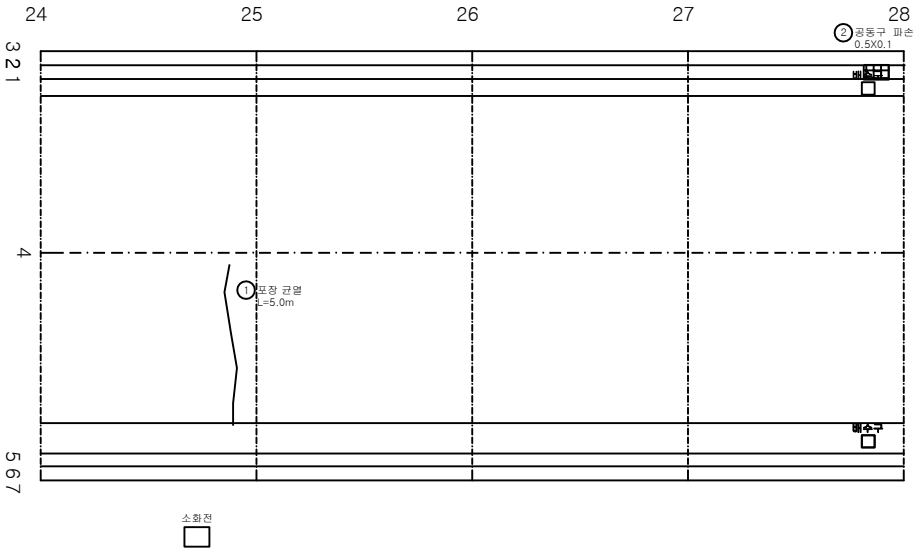
| 번호 | 발생<br>년도 | 부재 | 손상내용 | 손상현황 | | | | | | | 비 고 |
|---|---|---|---|---|---|---|---|---|---|---|---|
| 1 | 21상 | 포장 | 포장 균열 | | 5.0 | | 5.00 | m | 1 | 5.00 | |

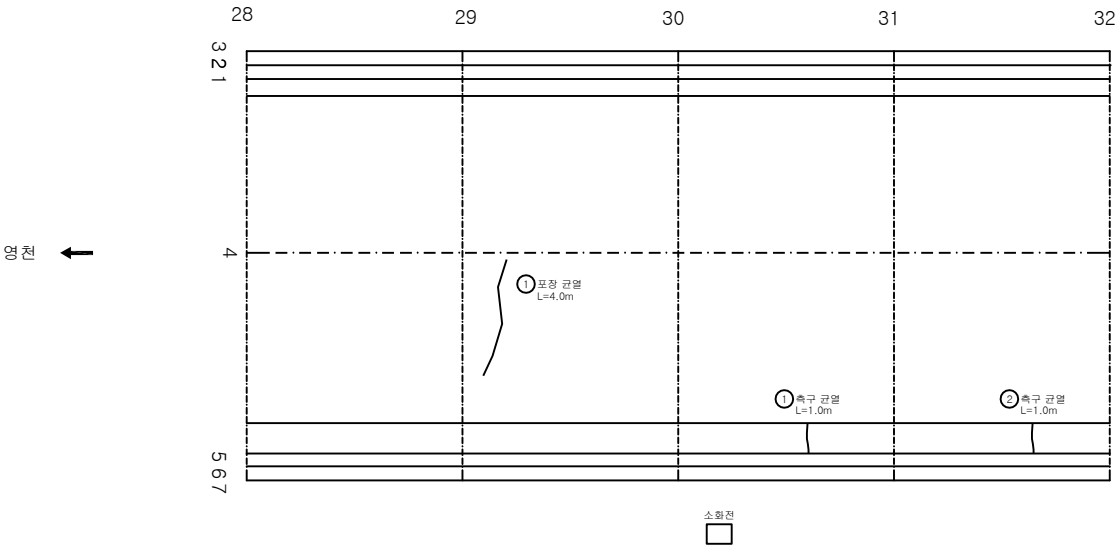
| 번호 | 발생<br>년도 | 부재 | 손상내용 | 손상현황 | | | | | | 비 고 | |
|---|---|---|---|---|---|---|---|---|---|---|---|
| 1 | 20상 | 배수시설 | 측구 균열 | | 1.0 | | 1.00 | m | 1 | 1.00 | |
| 2 | 20상 | 배수시설 | 측구 균열 | | 1.0 | | 1.00 | m | 1 | 1.00 | |
| 3 | 23하 | 포장 | 포장 균열 | | 4.0 | | 4.00 | m | 1 | 4.00 | |

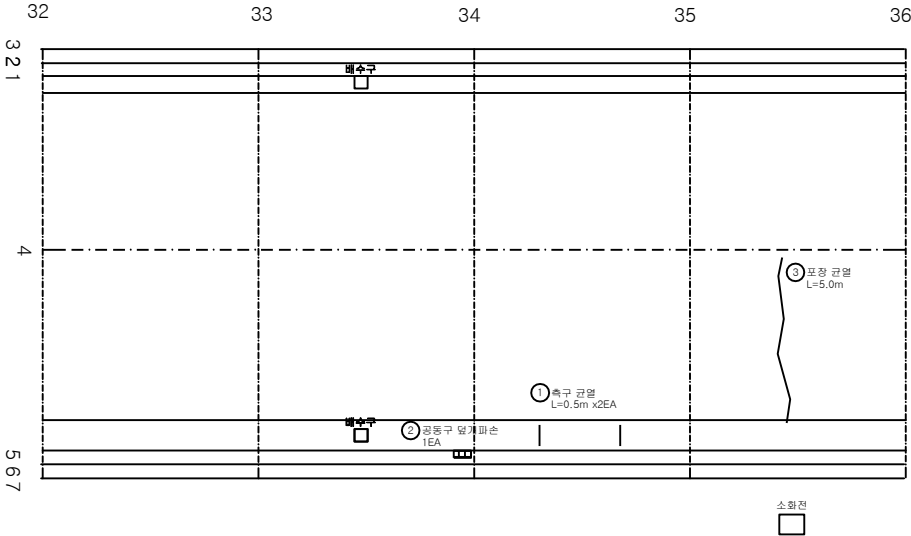
| 번호 | 발생<br>년도 | 부재 | 손상내용 | 손상현황 | | | | | | | 비고 |
|---|---|---|---|---|---|---|---|---|---|---|---|
| 1 | 19하 | 배수시설 | 측구 균열 | | 0.5 | | 0.50 | m | 2 | 1.00 | |
| 3 | 23하 | 포장 | 포장 균열 | | 5.0 | | 5.00 | m | 1 | 5.00 | |

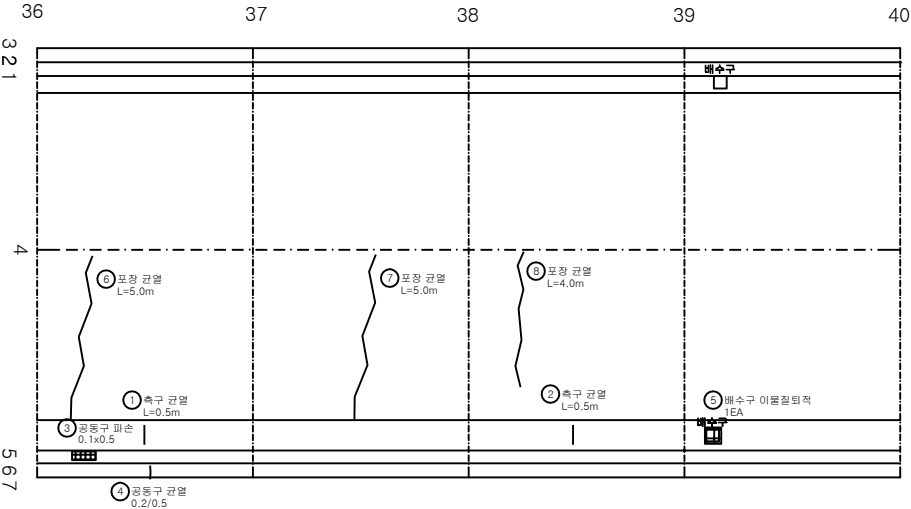
| 번호 | 발생<br>년도 | 부재 | 손상내용 | 손상현황 | | | | | | | 비고 |
|---|---|---|---|---|---|---|---|---|---|---|---|
| 1 | 19하 | 배수시설 | 측구 균열 | | 0.5 | | 0.50 | m | 1 | 0.50 | |
| 2 | 19하 | 배수시설 | 측구 균열 | | 0.5 | | 0.50 | m | 1 | 0.50 | |
| 4 | 20상 | 공동구 | 공동구 균열 | 0.2 | 0.5 | | 0.50 | m | 1 | 0.50 | |
| 6 | 23하 | 포장 | 포장 균열 | | 5.0 | | 5.00 | m | 1 | 5.00 | |
| 7 | 23하 | 포장 | 포장 균열 | | 5.0 | | 5.00 | m | 1 | 5.00 | |
| 8 | 23하 | 포장 | 포장 균열 | | 4.0 | | 4.00 | m | 1 | 4.00 | |

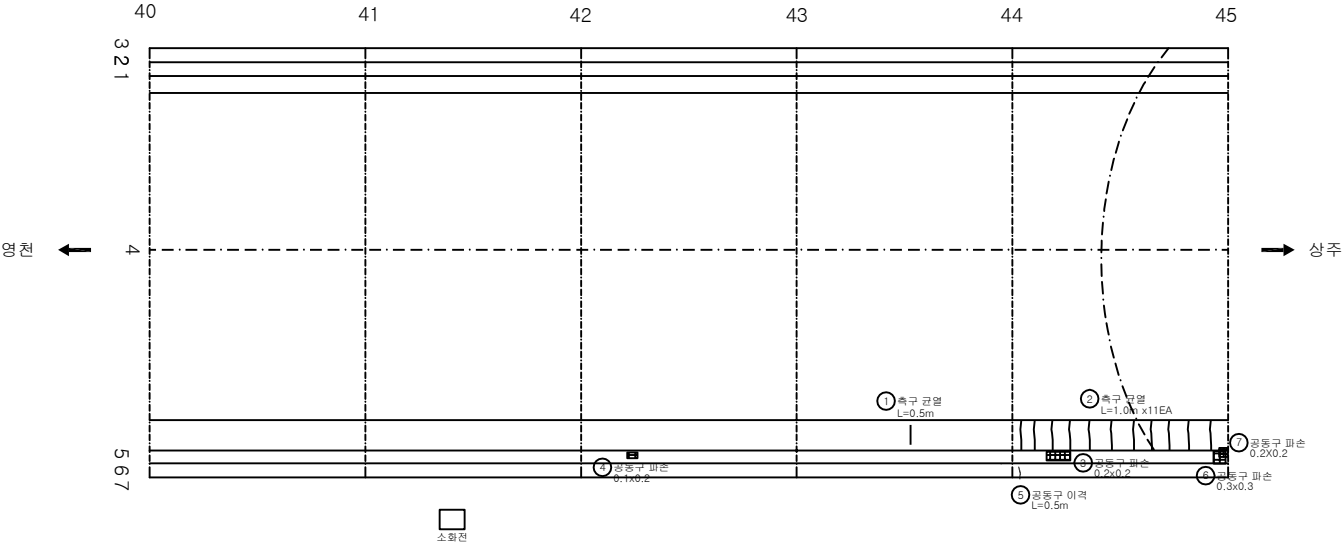
| 번호 | 발생<br>년도 | 부재 | 손상내용 | 손상현황 | | | | | | | 비고 |
|---|---|---|---|---|---|---|---|---|---|---|---|
| 1 | 19하 | 배수시설 | 측구 균열 | | 0.5 | | 0.50 | m | 1 | 0.50 | |
| 2 | 20상 | 배수시설 | 측구 균열 | | 1.0 | | 1.00 | m | 11 | 11.00 | |

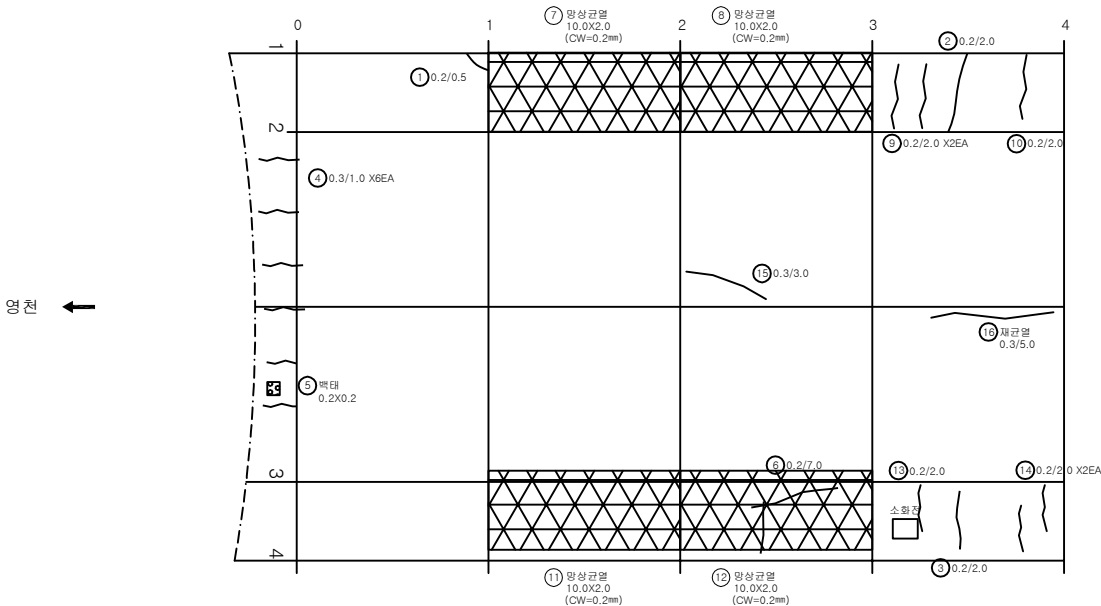
| 번호 | 발생<br>년도 | 부재 | 손상내용 | 손상현황 | | | | | | | 비고 |
|---|---|---|---|---|---|---|---|---|---|---|---|
| 1 | 19하 | 속벽부 | 균열(Cw=0.3mm미만) | 0.2 | 0.5 | | 0.50 | m | 1 | 0.50 | |
| 2 | 19하 | 속벽부 | 균열(Cw=0.3mm미만) | 0.2 | 2.0 | | 2.00 | m | 1 | 2.00 | |
| 3 | 19하 | 속벽부 | 균열(Cw=0.3mm미만) | 0.2 | 2.0 | | 2.00 | m | 1 | 2.00 | |
| 4 | 23하 | 천단부 | 균열(Cw=0.3mm이상) | 0.3 | 1.0 | | 1.00 | m | 6 | 6.00 | |
| 6 | 23하 | 속벽부 | 균열(Cw=0.3mm미만) | 0.2 | 7.0 | | 7.00 | m | 1 | 7.00 | |
| 7 | 25하 | 속벽부 | 망상균열 | 0.2 | 10.0 | 2.0 | 20.00 | m <sup>2</sup> | 1 | 20.00 | |
| 8 | 25하 | 속벽부 | 망상균열 | 0.2 | 10.0 | 2.0 | 20.00 | m <sup>2</sup> | 1 | 20.00 | |
| 9 | 25하 | 속벽부 | 균열(Cw=0.3mm미만) | 0.2 | 2.0 | | 2.00 | m | 2 | 4.00 | |
| 10 | 25하 | 속벽부 | 균열(Cw=0.3mm미만) | 0.2 | 2.0 | | 2.00 | m | 1 | 2.00 | |
| 11 | 25하 | 속벽부 | 망상균열 | 0.2 | 10.0 | 2.0 | 20.00 | m <sup>2</sup> | 1 | 20.00 | |
| 12 | 25하 | 속벽부 | 망상균열 | 0.2 | 10.0 | 2.0 | 20.00 | m <sup>2</sup> | 1 | 20.00 | |
| 13 | 25하 | 속벽부 | 균열(Cw=0.3mm미만) | 0.2 | 2.0 | | 2.00 | m | 1 | 2.00 | |
| 14 | 25하 | 속벽부 | 균열(Cw=0.3mm미만) | 0.2 | 2.0 | | 2.00 | m | 2 | 4.00 | |
| 15 | 25하 | 천단부 | 균열(Cw=0.3mm이상) | 0.3 | 3.0 | | 3.00 | m | 1 | 3.00 | |
| 16 | 25하 | 천단부 | 재균열(Cw=0.3mm이상) | 0.3 | 5.0 | | 5.00 | m | 1 | 5.00 | |

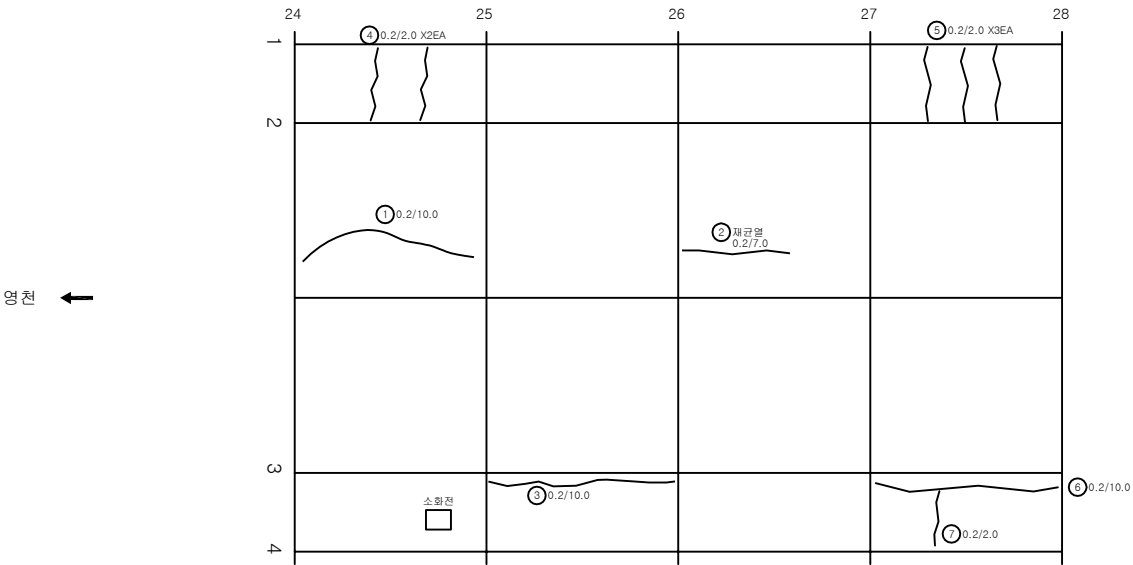
| 번호 | 발생<br>년도 | 부재 | 손상내용 | 손상현황 | | | | | | | 비고 |
|---|---|---|---|---|---|---|---|---|---|---|---|
| 1 | 19하 | 천단부 | 균열(Cw=0.3mm미만) | 0.2 | 10.0 | | 10.00 | m | 1 | 10.00 | |
| 2 | 21하 | 천단부 | 재균열(Cw=0.3mm미만) | 0.2 | 7.0 | | 7.00 | m | 1 | 7.00 | |
| 3 | 23하 | 측벽부 | 균열(Cw=0.3mm미만) | 0.2 | 10.0 | | 10.00 | m | 1 | 10.00 | |
| 4 | 25하 | 측벽부 | 균열(Cw=0.3mm미만) | 0.2 | 2.0 | | 2.00 | m | 2 | 4.00 | |
| 5 | 25하 | 측벽부 | 균열(Cw=0.3mm미만) | 0.2 | 2.0 | | 2.00 | m | 3 | 6.00 | |
| 6 | 25하 | 측벽부 | 균열(Cw=0.3mm미만) | 0.2 | 10.0 | | 10.00 | m | 1 | 10.00 | |
| 7 | 25하 | 측벽부 | 균열(Cw=0.3mm미만) | 0.2 | 2.0 | | 2.00 | m | 1 | 2.00 | |

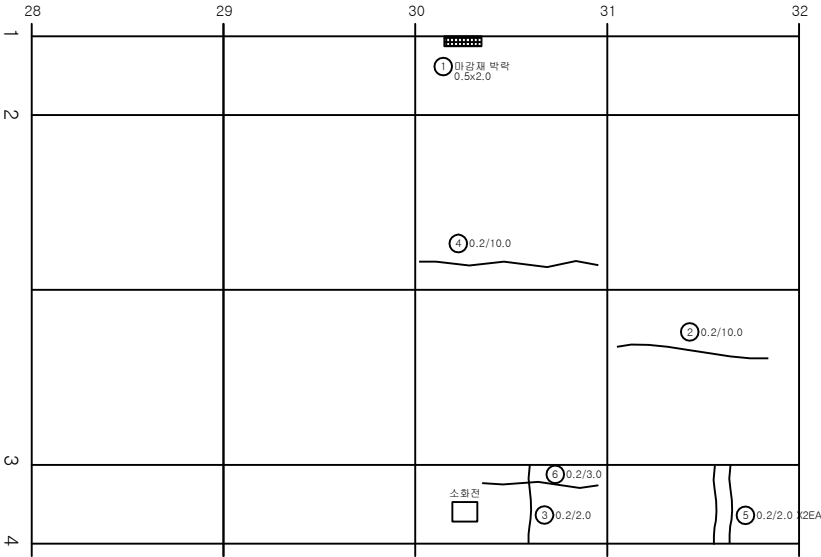
| 번호 | 발생<br>년도 | 부재 | 손상내용 | 손상현황 | | | | | | | 비고 |
|---|---|---|---|---|---|---|---|---|---|---|---|
| 2 | 19하 | 천단부 | 균열(Cw=0.3mm미만) | 0.2 | 10.0 | | 10.00 | m | 1 | 10.00 | |
| 3 | 21하 | 측벽부 | 균열(Cw=0.3mm미만) | 0.2 | 2.0 | | 2.00 | m | 1 | 2.00 | |
| 4 | 21하 | 천단부 | 균열(Cw=0.3mm미만) | 0.2 | 10.0 | | 10.00 | m | 1 | 10.00 | |
| 5 | 24상 | 측벽부 | 균열(Cw=0.3mm미만) | 0.2 | 2.0 | | 2.00 | m | 2 | 4.00 | |
| 6 | 25하 | 측벽부 | 균열(Cw=0.3mm미만) | 0.2 | 3.0 | | 3.00 | m | 1 | 3.00 | |

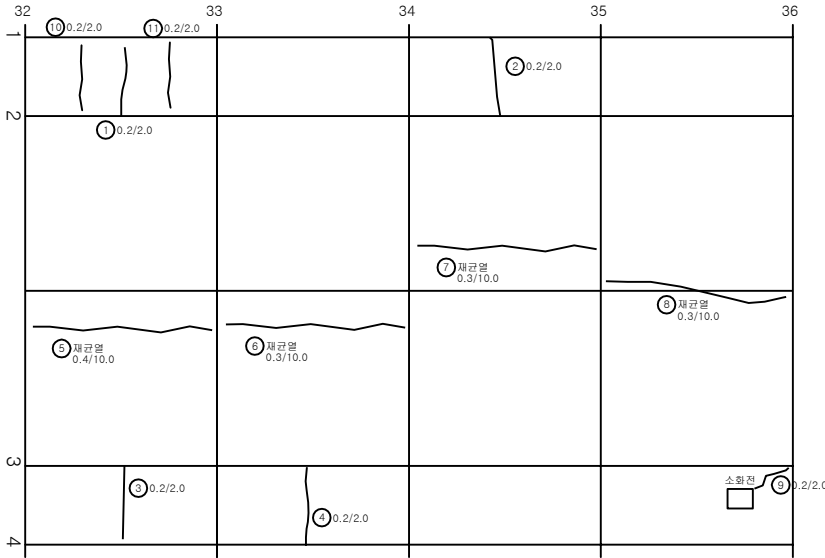
| 번호 | 발생<br>년도 | 부재 | 손상내용 | 손상현황 | | | | | | | 비고 |
|---|---|---|---|---|---|---|---|---|---|---|---|
| 1 | 20상 | 측벽부 | 균열(Cw=0.3mm미만) | 0.2 | 2.0 | | 2.00 | m | 1 | 2.00 | |
| 2 | 19하 | 측벽부 | 균열(Cw=0.3mm미만) | 0.2 | 2.0 | | 2.00 | m | 1 | 2.00 | |
| 3 | 19하 | 측벽부 | 균열(Cw=0.3mm미만) | 0.2 | 2.0 | | 2.00 | m | 1 | 2.00 | |
| 4 | 21하 | 측벽부 | 균열(Cw=0.3mm미만) | 0.2 | 2.0 | | 2.00 | m | 1 | 2.00 | |
| 5 | 21하 | 천단부 | 재균열(Cw=0.3mm이상) | 0.4 | 10.0 | | 10.00 | m | 1 | 10.00 | |
| 6 | 21하 | 천단부 | 재균열(Cw=0.3mm이상) | 0.3 | 10.0 | | 10.00 | m | 1 | 10.00 | |
| 7 | 21하 | 천단부 | 재균열(Cw=0.3mm이상) | 0.3 | 10.0 | | 10.00 | m | 1 | 10.00 | |
| 8 | 21하 | 천단부 | 재균열(Cw=0.3mm이상) | 0.3 | 10.0 | | 10.00 | m | 1 | 10.00 | |
| 9 | 23하 | 측벽부 | 균열(Cw=0.3mm미만) | 0.2 | 2.0 | | 2.00 | m | 1 | 2.00 | |
| 10 | 25하 | 측벽부 | 균열(Cw=0.3mm미만) | 0.2 | 2.0 | | 2.00 | m | 1 | 2.00 | |
| 11 | 25하 | 측벽부 | 균열(Cw=0.3mm미만) | 0.2 | 2.0 | | 2.00 | m | 1 | 2.00 | |

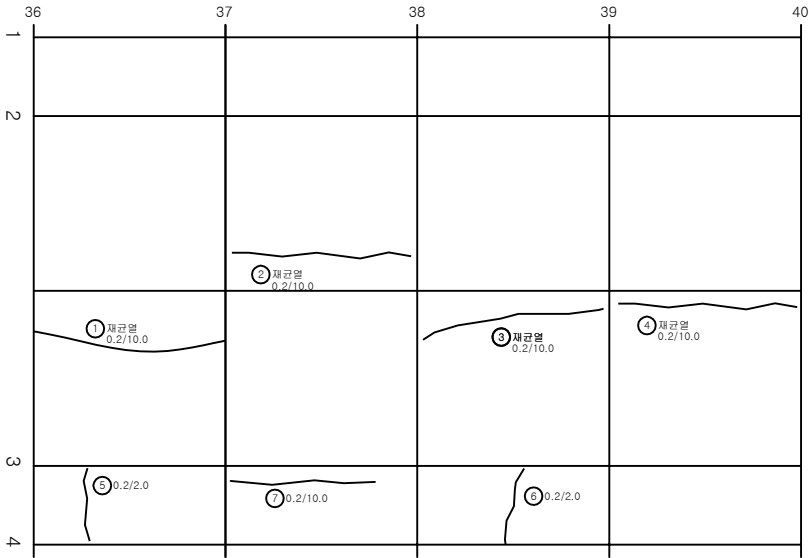
| 번호 | 발생<br>년도 | 부재 | 손상내용 | 손상현황 | | | | | | | 비고 |
|---|---|---|---|---|---|---|---|---|---|---|---|
| 1 | 19하 | 천단부 | 재균열(Cw=0.3mm미만) | 0.2 | 10.0 | | 10.00 | m | 1 | 10.00 | |
| 2 | 21하 | 천단부 | 재균열(Cw=0.3mm미만) | 0.2 | 10.0 | | 10.00 | m | 1 | 10.00 | |
| 3 | 21하 | 천단부 | 재균열(Cw=0.3mm미만) | 0.2 | 10.0 | | 10.00 | m | 1 | 10.00 | |
| 4 | 21하 | 천단부 | 재균열(Cw=0.3mm미만) | 0.2 | 10.0 | | 10.00 | m | 1 | 10.00 | |
| 5 | 23하 | 측벽부 | 균열(Cw=0.3mm미만) | 0.2 | 2.0 | | 2.00 | m | 1 | 2.00 | |
| 6 | 23하 | 측벽부 | 균열(Cw=0.3mm미만) | 0.2 | 2.0 | | 2.00 | m | 1 | 2.00 | |
| 7 | 25하 | 측벽부 | 균열(Cw=0.3mm미만) | 0.2 | 10.0 | | 10.00 | m | 1 | 10.00 | |

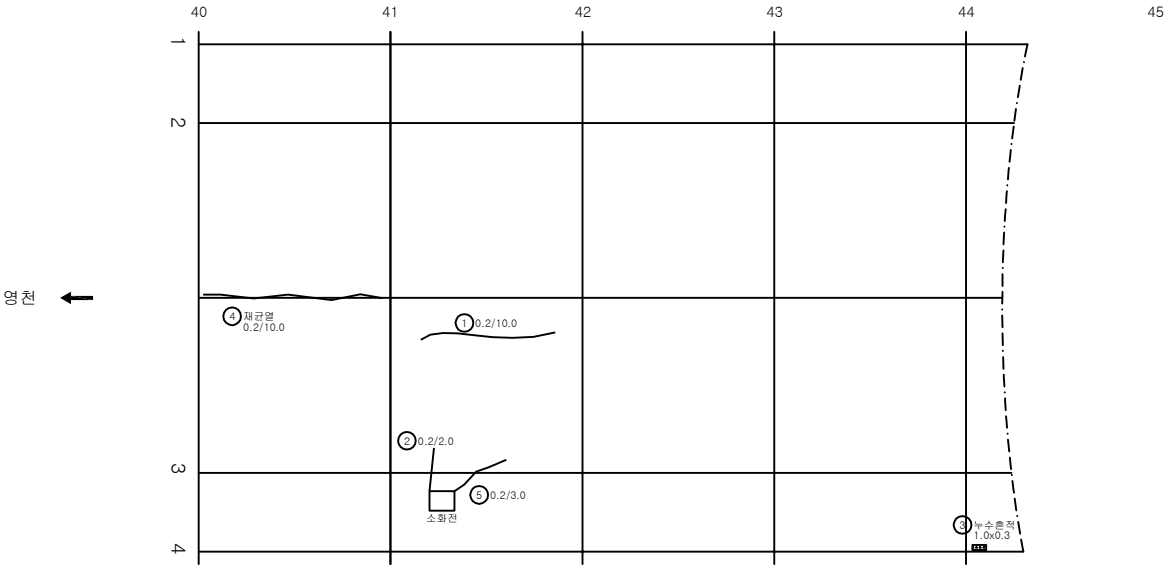
| 번호 | 발생<br>년도 | 부재 | 손상내용 | 손상현황 | | | | | | | 비고 |
|---|---|---|---|---|---|---|---|---|---|---|---|
| 1 | 19하 | 천단부 | 균열(Cw=0.3mm미만) | 0.2 | 10.0 | | 10.00 | m | 1 | 10.00 | |
| 2 | 19하 | 측벽부 | 균열(Cw=0.3mm미만) | 0.2 | 2.0 | | 2.00 | m | 1 | 2.00 | |
| 3 | 20상 | 측벽부 | 누수흔적 | | 1.0 | 0.3 | 0.30 | m <sup>2</sup> | 1 | 0.30 | |
| 4 | 21하 | 천단부 | 재균열(Cw=0.3mm미만) | 0.2 | 10.0 | | 10.00 | m | 1 | 10.00 | |
| 5 | 23하 | 측벽부 | 균열(Cw=0.3mm미만) | 0.2 | 3.0 | | 3.00 | m | 1 | 3.00 | |

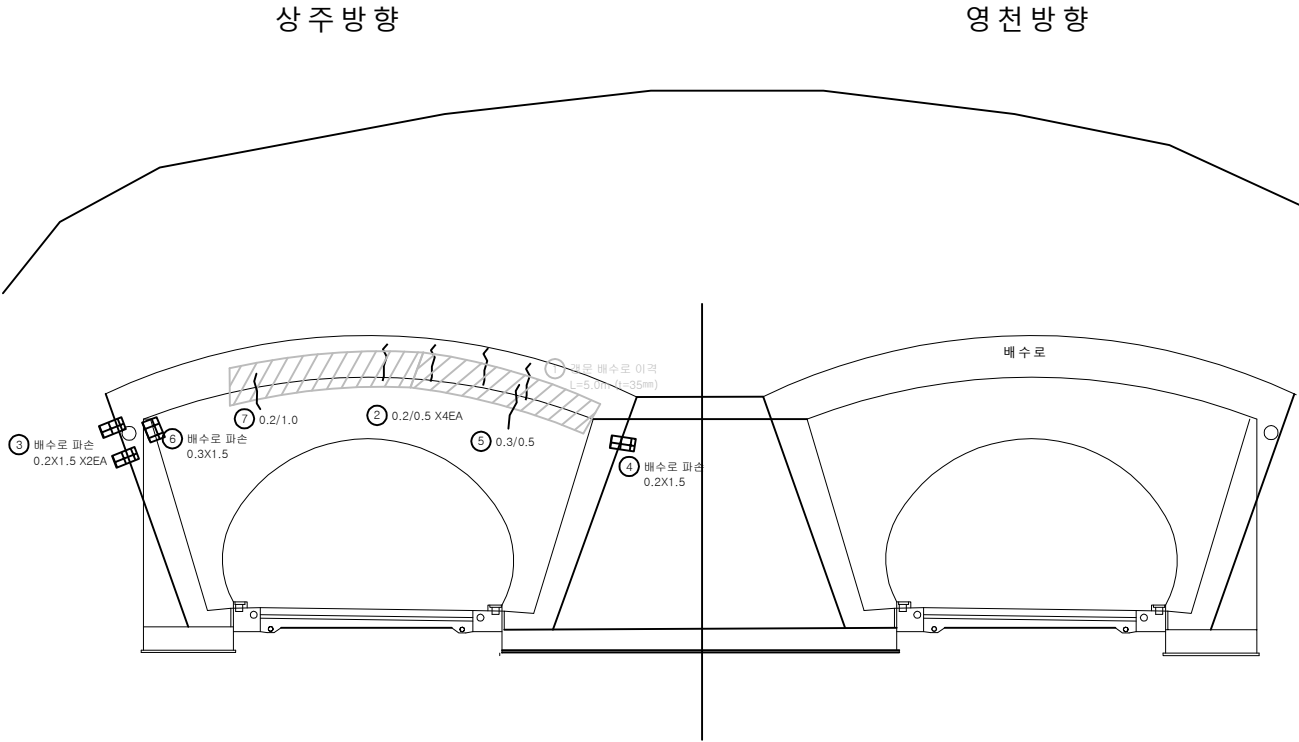
| 번호 | 발생<br>년도 | 부재 | 손상내용 | 손상현황 | | | | | | | 비고 |
|---|---|---|---|---|---|---|---|---|---|---|---|
| 2 | 21하 | 배수시설 | 균열(Cw=0.3mm미만) | 0.2 | 0.5 | | 0.50 | m | 4 | 2.00 | |
| 5 | 25하 | 배수시설 | 균열(Cw=0.3mm이상) | 0.3 | 0.5 | | 0.50 | m | 1 | 0.50 | |
| 7 | 25하 | 갯문(진출) | 균열(Cw=0.3mm미만) | 0.2 | 1.0 | | 1.00 | m | 1 | 1.00 | |
