상주영천고속도로 2024~2025년 시설물 안전점검 용역  
(2025년 하반기 정밀안전점검)

# 외 관 조 사 망 도

중구터널(영천방향)

2025.12

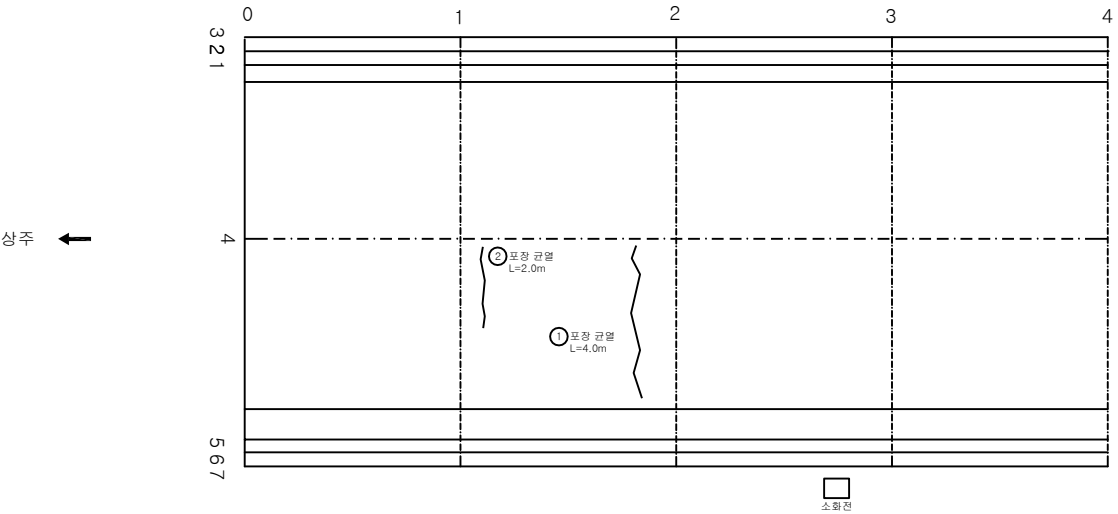
ID:중구터널(영천)-포장,공동구 Span No.1~4

| 번호 | 발생<br>년도 | 부재 | 손상내용 | 손상현황 | | | | | | 비 고 | |
|---|---|---|---|---|---|---|---|---|---|---|---|
| 1 | 21하 | 포장 | 포장 균열 | | 4.0 | | 4.00 | m | 1 | 4.00 | |
| 2 | 23하 | 포장 | 포장 균열 | | 2.0 | | 2.00 | m | 1 | 2.00 | |

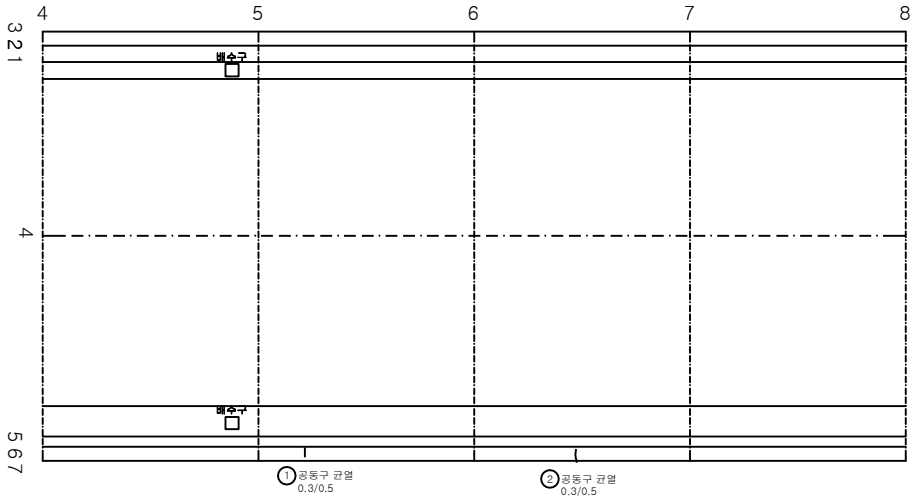
ID:중구터널(영천)-포장,공동구 Span No.5~8

| 번호 | 발생<br>년도 | 부재 | 손상내용 | 손상현황 | | | | | | | 비고 |
|---|---|---|---|---|---|---|---|---|---|---|---|
| 1 | 19하 | 공동구 | 공동구 균열 | 0.3 | 0.5 | | 0.50 | m | 1 | 0.50 | |
| 2 | 20상 | 공동구 | 공동구 균열 | 0.3 | 0.5 | | 0.50 | m | 1 | 0.50 | |

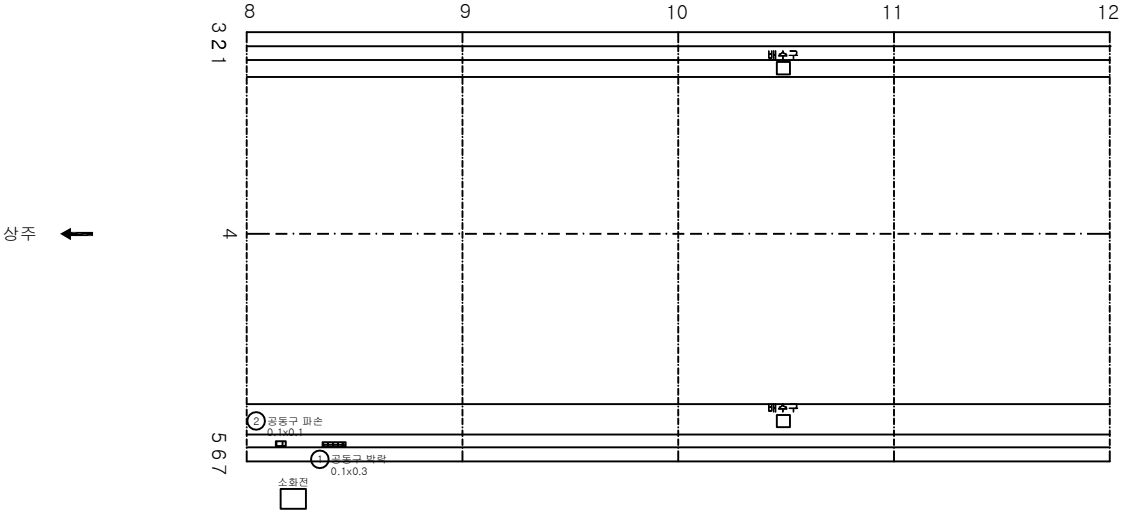
| 번호 | 발생<br>년도 | 부재 | 손상내용 | 손상현황 | | | | | | | 비고 |
|---|---|---|---|---|---|---|---|---|---|---|---|
| 1 | 1954 | 공동구 | 공동구 박락 | | 0.1 | 0.3 | 0.03 | m <sup>2</sup> | 1 | 0.03 | |
| 2 | 20상 | 공동구 | 공동구 파손 | | 0.1 | 0.1 | 0.01 | m <sup>2</sup> | 1 | 0.01 | |

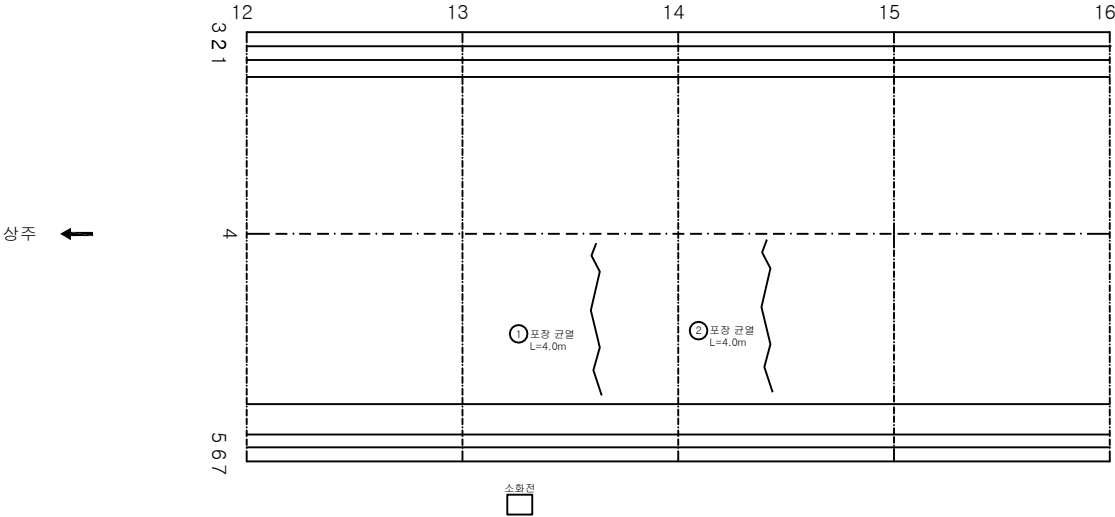
| 번호 | 발생<br>년도 | 부재 | 손상내용 | 손상현황 | | | | | | 비 고 | |
|---|---|---|---|---|---|---|---|---|---|---|---|
| 1 | 23하 | 포장 | 포장 균열 | | 4.0 | | 4.00 | m | 1 | 4.00 | |
| 2 | 23하 | 포장 | 포장 균열 | | 4.0 | | 4.00 | m | 1 | 4.00 | |

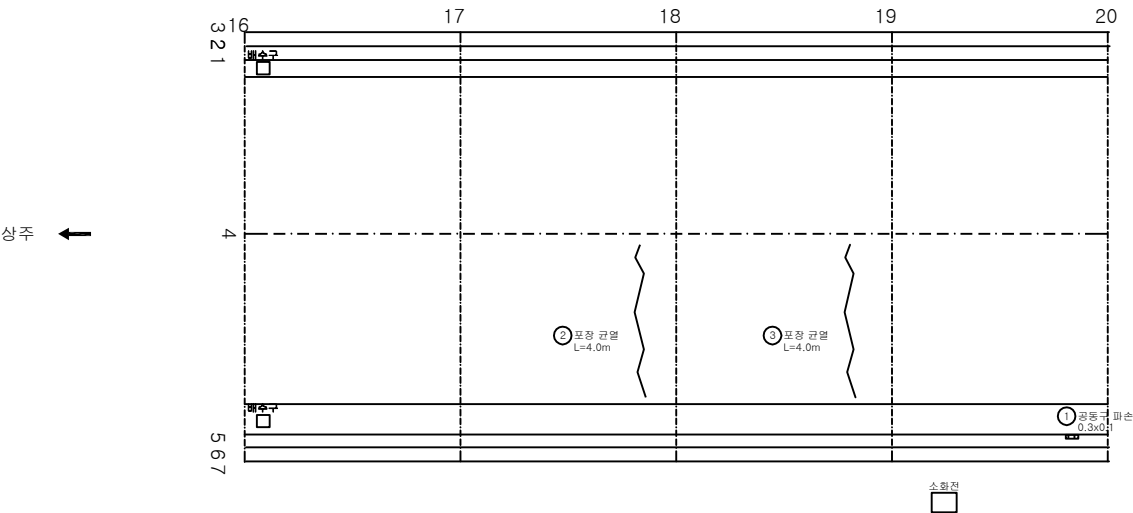
| 번호 | 발생<br>년도 | 부재 | 손상내용 | 손상현황 | | | | | | | 비고 |
|---|---|---|---|---|---|---|---|---|---|---|---|
| 2 | 23하 | 포장 | 포장 균열 | | 4.0 | | 4.00 | m | 1 | 4.00 | |
| 3 | 25하 | 포장 | 포장 균열 | | 4.0 | | 4.00 | m | 1 | 4.00 | |

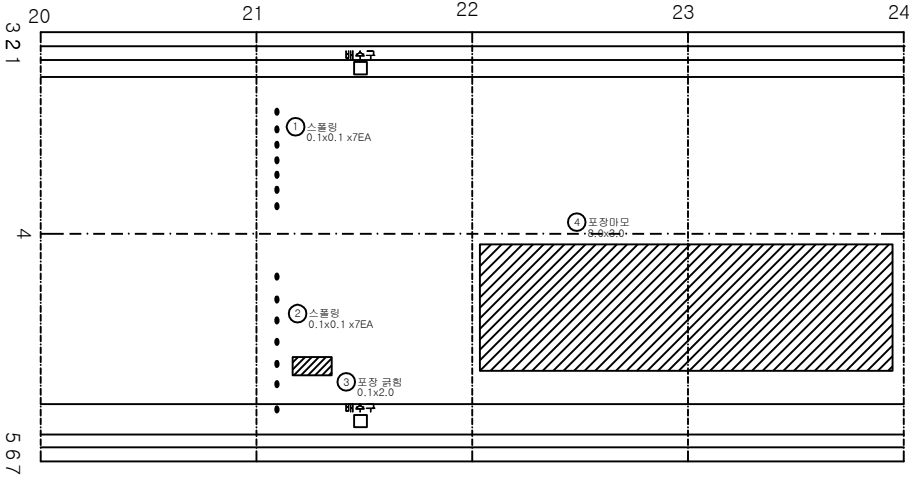
| 번호 | 발생<br>년도 | 부재 | 손상내용 | 손상현황 | | | | | | | 비고 |
|---|---|---|---|---|---|---|---|---|---|---|---|
| 3 | 19하 | 포장 | 포장 균열 | | 0.1 | 2.0 | 0.20 | m <sup>2</sup> | 1 | 0.20 | |

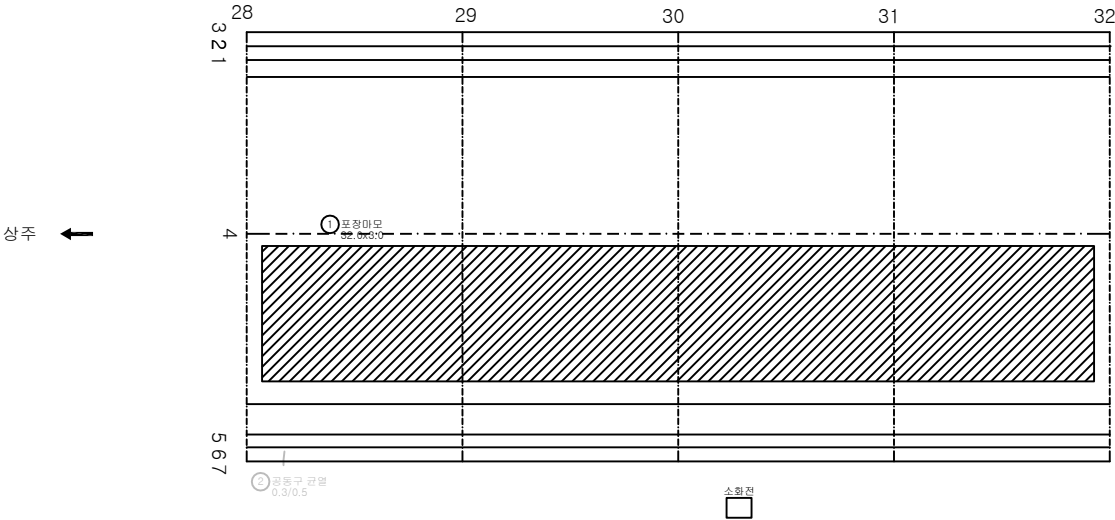
| 번호 | 발생<br>년도 | 부재 | 손상내용 | 손상현황 | | | | | | 비 고 | |
|---|---|---|---|---|---|---|---|---|---|---|---|
| 2 | 19하 | 공동구 | 공동구 균열 | 0.3 | 0.5 | | 0.50 | m | 1 | 0.50 | 20'하 보강 |

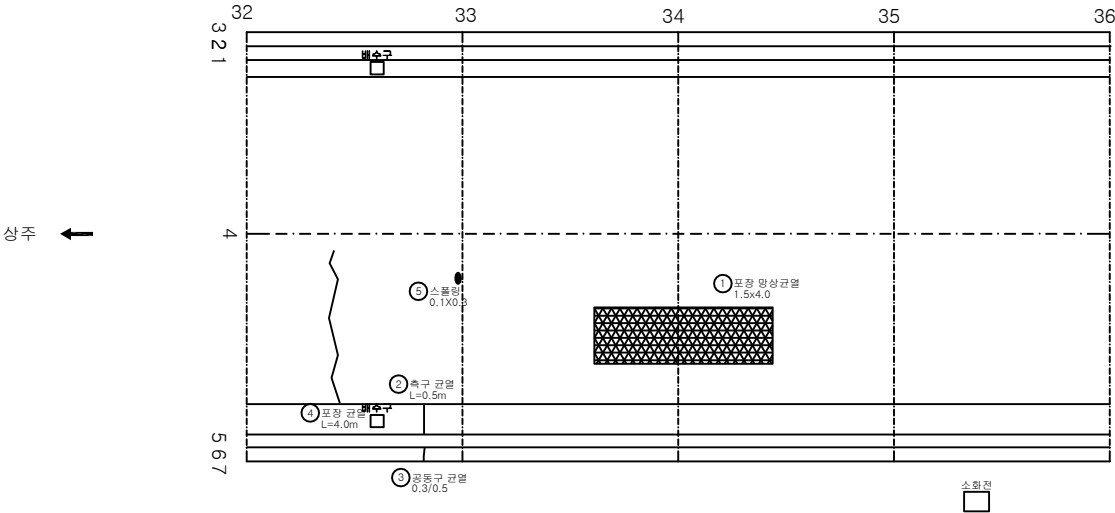
| 번호 | 발생<br>년도 | 부재 | 손상내용 | 손상현황 | | | | | | | 비고 |
|---|---|---|---|---|---|---|---|---|---|---|---|
| 1 | 19하 | 포장 | 포장 망상균열 | | 1.5 | 4.0 | 6.00 | m <sup>2</sup> | 1 | 6.00 | |
| 2 | 19하 | 배수시설 | 측구 균열 | | 0.5 | | 0.50 | m | 1 | 0.50 | |
| 3 | 20상 | 공동구 | 공동구 균열 | 0.3 | 0.5 | | 0.50 | m | 1 | 0.50 | |
| 4 | 23하 | 포장 | 포장 균열 | | 4.0 | | 4.00 | m | 1 | 4.00 | |

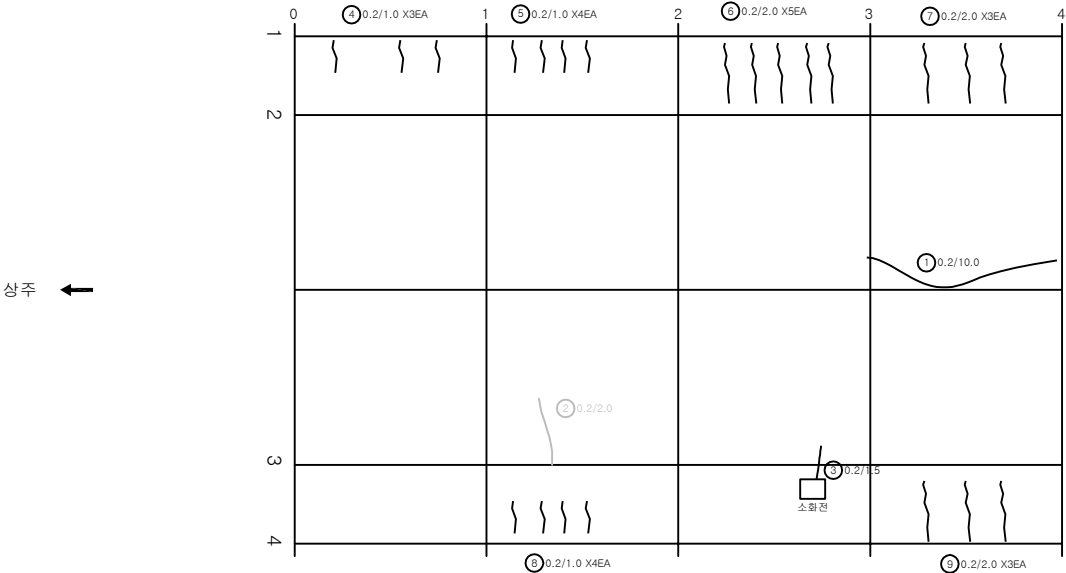
| 번호 | 발생<br>년도 | 부재 | 손상내용 | 손상현황 | | | | | | | 비고 |
|---|---|---|---|---|---|---|---|---|---|---|---|
| 1 | 19하 | 천단부 | 균열(Cw=0.3mm미만) | 0.2 | 10.0 | | 10.00 | m | 1 | 10.00 | |
| 2 | 20상 | 천단부 | 균열(Cw=0.3mm미만) | 0.2 | 2.0 | | 2.00 | m | 1 | 2.00 | 25'하 보강 |
| 3 | 20상 | 천단부 | 균열(Cw=0.3mm미만) | 0.2 | 1.5 | | 1.50 | m | 1 | 1.50 | |
| 4 | 21상 | 측벽부 | 균열(Cw=0.3mm미만) | 0.2 | 1.0 | | 1.00 | m | 3 | 3.00 | |
| 5 | 21상 | 측벽부 | 균열(Cw=0.3mm미만) | 0.2 | 1.0 | | 1.00 | m | 4 | 4.00 | |
| 6 | 21상 | 측벽부 | 균열(Cw=0.3mm미만) | 0.2 | 2.0 | | 2.00 | m | 5 | 10.00 | |
| 7 | 21상 | 측벽부 | 균열(Cw=0.3mm미만) | 0.2 | 2.0 | | 2.00 | m | 3 | 6.00 | |
| 8 | 21상 | 측벽부 | 균열(Cw=0.3mm미만) | 0.2 | 1.0 | | 1.00 | m | 4 | 4.00 | |
| 9 | 21상 | 측벽부 | 균열(Cw=0.3mm미만) | 0.2 | 2.0 | | 2.00 | m | 3 | 6.00 | |

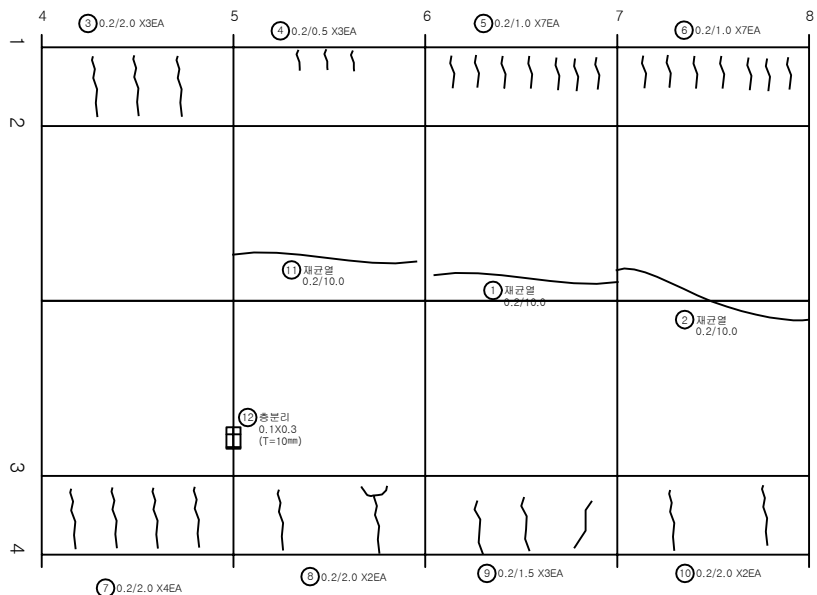
ID:중구터널(영천)-라이닝 Span No.5~8

| 번호 | 발생<br>년도 | 부재 | 손상내용 | 손상현황 | | | | | | | 비고 |
|---|---|---|---|---|---|---|---|---|---|---|---|
| 1 | 19하 | 천단부 | 재균열(Cw=0.3mm미만) | 0.2 | 10.0 | | 10.00 | m | 1 | 10.00 | |
| 2 | 19하 | 천단부 | 재균열(Cw=0.3mm미만) | 0.2 | 10.0 | | 10.00 | m | 1 | 10.00 | |
| 3 | 21상 | 측벽부 | 균열(Cw=0.3mm미만) | 0.2 | 2.0 | | 2.00 | m | 3 | 6.00 | |
| 4 | 21상 | 측벽부 | 균열(Cw=0.3mm미만) | 0.2 | 0.5 | | 0.50 | m | 3 | 1.50 | |
| 5 | 21상 | 측벽부 | 균열(Cw=0.3mm미만) | 0.2 | 1.0 | | 1.00 | m | 7 | 7.00 | |
| 6 | 21상 | 측벽부 | 균열(Cw=0.3mm미만) | 0.2 | 1.0 | | 1.00 | m | 7 | 7.00 | |
| 7 | 21상 | 측벽부 | 균열(Cw=0.3mm미만) | 0.2 | 2.0 | | 2.00 | m | 4 | 8.00 | |
| 8 | 21상 | 측벽부 | 균열(Cw=0.3mm미만) | 0.2 | 2.0 | | 2.00 | m | 2 | 4.00 | |
| 9 | 21상 | 측벽부 | 균열(Cw=0.3mm미만) | 0.2 | 1.5 | | 1.50 | m | 3 | 4.50 | |
| 10 | 21상 | 측벽부 | 균열(Cw=0.3mm미만) | 0.2 | 2.0 | | 2.00 | m | 2 | 4.00 | |
| 11 | 21하 | 천단부 | 재균열(Cw=0.3mm미만) | 0.2 | 10.0 | | 10.00 | m | 1 | 10.00 | |

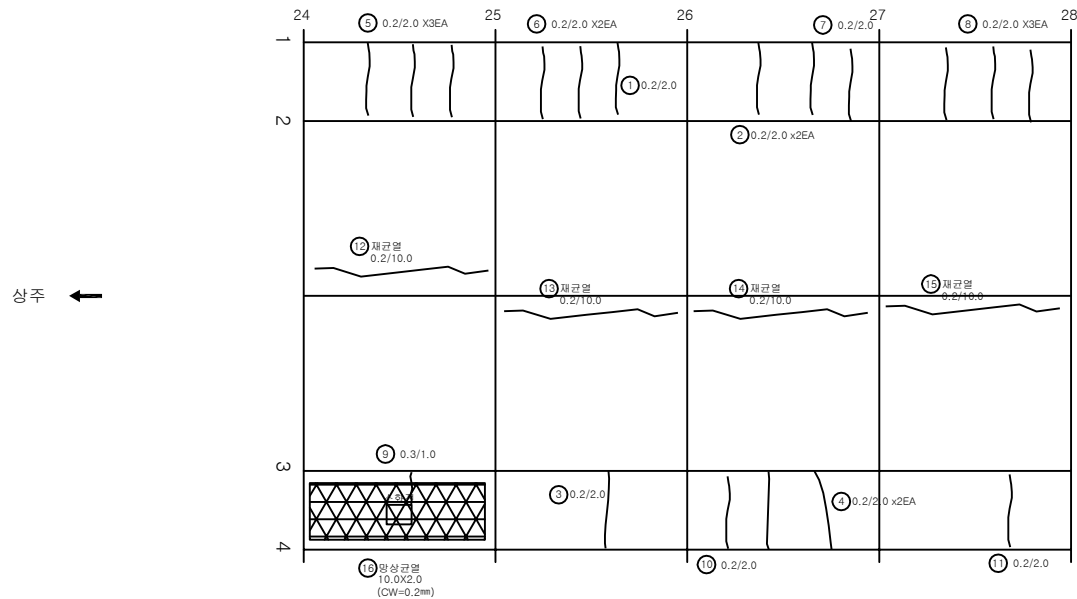
## ID:중구 터널 (영천)-라 이 닝 Span No.25~28

| 번호 | 발생<br>년도 | 부재 | 손상내용 | 손상현황 | | | | | | | 비고 |
|---|---|---|---|---|---|---|---|---|---|---|---|
| 1 | 19하 | 천단부 | 재균열(Cw=0.3mm미만) | 0.2 | 10.0 | | 10.00 | m | 1 | 10.00 | |
| 2 | 20상 | 측벽부 | 균열(Cw=0.3mm미만) | 0.2 | 0.5 | | 0.50 | m | 1 | 0.50 | |
| 4 | 21상 | 측벽부 | 균열(Cw=0.3mm미만) | 0.2 | 2.0 | | 2.00 | m | 4 | 8.00 | |
| 5 | 21상 | 측벽부 | 균열(Cw=0.3mm미만) | 0.2 | 2.0 | | 2.00 | m | 3 | 6.00 | |
| 6 | 21상 | 측벽부 | 균열(Cw=0.3mm미만) | 0.2 | 2.0 | | 2.00 | m | 3 | 6.00 | |
| 7 | 21상 | 측벽부 | 균열(Cw=0.3mm미만) | 0.2 | 2.0 | | 2.00 | m | 3 | 6.00 | |
| 8 | 21상 | 측벽부 | 균열(Cw=0.3mm미만) | 0.2 | 2.0 | | 2.00 | m | 2 | 4.00 | |
| 9 | 21상 | 측벽부 | 균열(Cw=0.3mm미만) | 0.2 | 2.0 | | 2.00 | m | 1 | 2.00 | |
| 10 | 21상 | 측벽부 | 양상균열 | 0.2 | 4.0 | 0.5 | 2.00 | m <sup>2</sup> | 1 | 2.00 | |
| 11 | 21상 | 측벽부 | 균열(Cw=0.3mm미만) | 0.2 | 2.0 | | 2.00 | m | 2 | 4.00 | |
| 12 | 23하 | 천단부 | 재균열(Cw=0.3mm이상) | 0.3 | 10.0 | | 10.00 | m | 1 | 10.00 | |
