상주영천고속도로 2024~2025년 시설물 안전점검 용역  
(2025년 하반기 정밀안전점검)

# 외 관 조 사 망 도

효령터널(상주방향)

2025.12

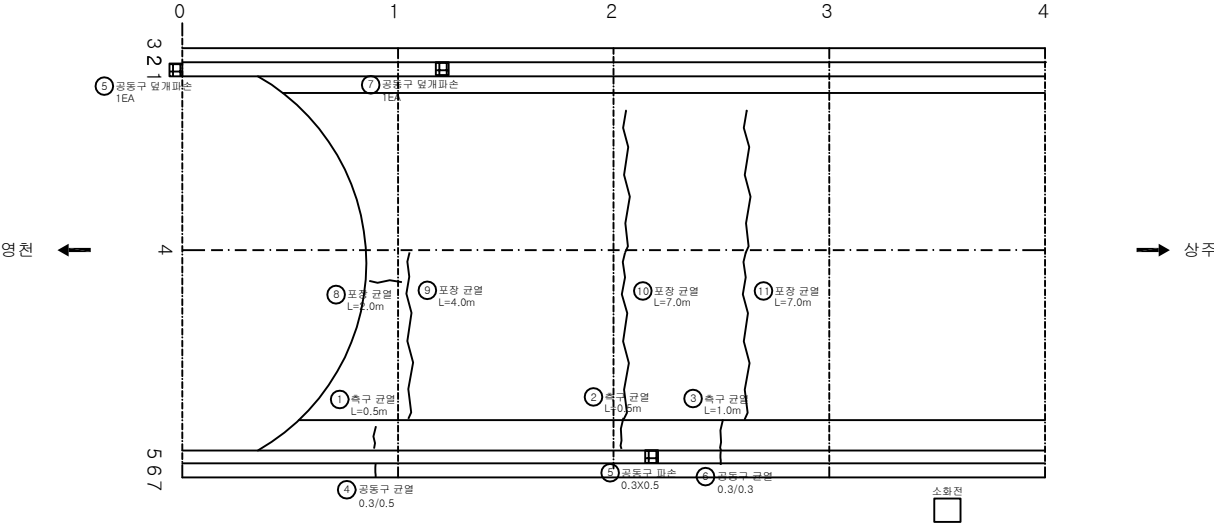
ID:효령터널(상주)-포장,공동구 Span No.1~4

| 번호 | 발생<br>년도 | 부재 | 손상내용 | 손상현황 | | | | | | | 비고 |
|---|---|---|---|---|---|---|---|---|---|---|---|
| 1 | 19하 | 배수시설 | 측구 균열 | | 0.5 | | 0.50 | m | 1 | 0.50 | |
| 2 | 19하 | 배수시설 | 측구 균열 | | 0.5 | | 0.50 | m | 1 | 0.50 | |
| 3 | 20상 | 배수시설 | 측구 균열 | | 1.0 | | 1.00 | m | 1 | 1.00 | |
| 4 | 20상 | 공동구 | 공동구 균열 | 0.3 | 0.5 | | 0.50 | m | 1 | 0.50 | |
| 5 | 20상 | 공동구 | 공동구 파손 | | 0.3 | 0.5 | 0.15 | m <sup>2</sup> | 1 | 0.15 | |
| 6 | 21상 | 공동구 | 공동구 균열 | 0.3 | 0.3 | | 0.30 | m | 1 | 0.30 | |
| 7 | 21하 | 공동구 | 공동구 덮개파손 | | | | 1.00 | EA | 1 | 1.00 | |
| 8 | 21하 | 포장 | 포장 균열 | | 2.0 | | 2.00 | m | 1 | 2.00 | |
| 9 | 21하 | 포장 | 포장 균열 | | 4.0 | | 4.00 | m | 1 | 4.00 | |
| 10 | 21하 | 포장 | 포장 균열 | | 7.0 | | 7.00 | m | 1 | 7.00 | |
| 11 | 25하 | 포장 | 포장 균열 | | 7.0 | | 7.00 | m | 1 | 7.00 | |

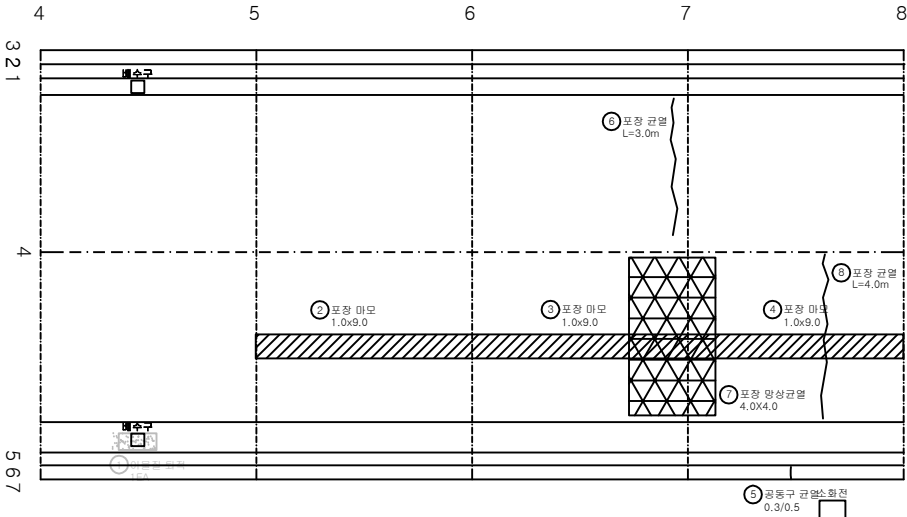
| 번호 | 발생년도 | 부재 | 손상내용 | 손상현황 | | | | | | | 비고 |
|---|---|---|---|---|---|---|---|---|---|---|---|
| 5 | 20상 | 공동구 | 공동구 균열 | 0.3 | 0.5 | | 0.50 | m | 1 | 0.50 | |
| 6 | 25하 | 포장 | 포장 균열 | | 3.0 | | 3.00 | m | 1 | 3.00 | |
| 7 | 25하 | 포장 | 포장 망상균열 | | 4.0 | 4.0 | 16.00 | m <sup>2</sup> | 1 | 16.00 | |
| 8 | 25하 | 포장 | 포장 균열 | | 4.0 | | 4.00 | m | 1 | 4.00 | |

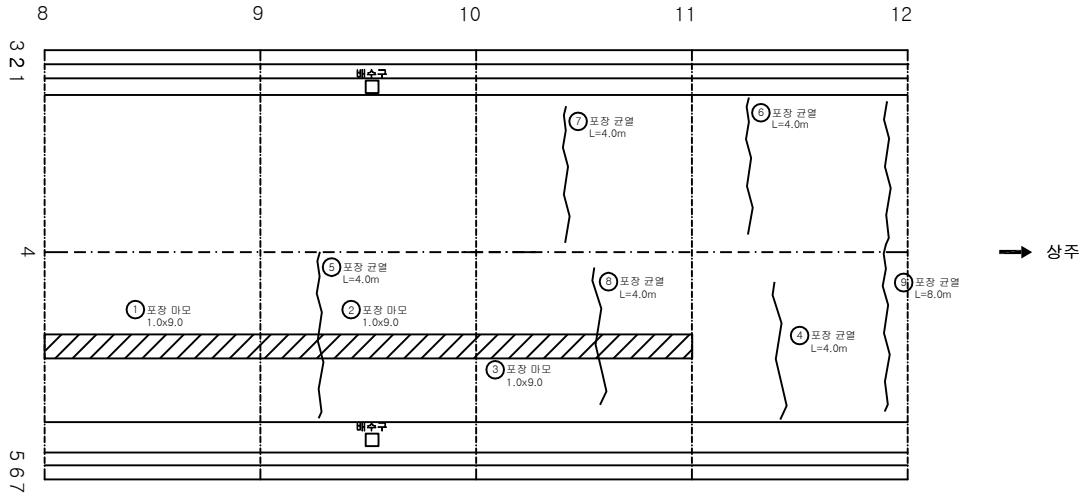
| 번호 | 발생<br>년도 | 부재 | 손상내용 | 손상현황 | | | | | | 비 고 | |
|---|---|---|---|---|---|---|---|---|---|---|---|
| 4 | 21상 | 포장 | 포장 균열 | | 4.0 | | 4.00 | m | 1 | 4.00 | |
| 5 | 21하 | 포장 | 포장 균열 | | 4.0 | | 4.00 | m | 1 | 4.00 | |
| 6 | 21하 | 포장 | 포장 균열 | | 4.0 | | 4.00 | m | 1 | 4.00 | |
| 7 | 23하 | 포장 | 포장 균열 | | 4.0 | | 4.00 | m | 1 | 4.00 | |
| 8 | 23하 | 포장 | 포장 균열 | | 4.0 | | 4.00 | m | 1 | 4.00 | |
| 9 | 25하 | 포장 | 포장 균열 | | 8.0 | | 8.00 | m | 1 | 8.00 | |

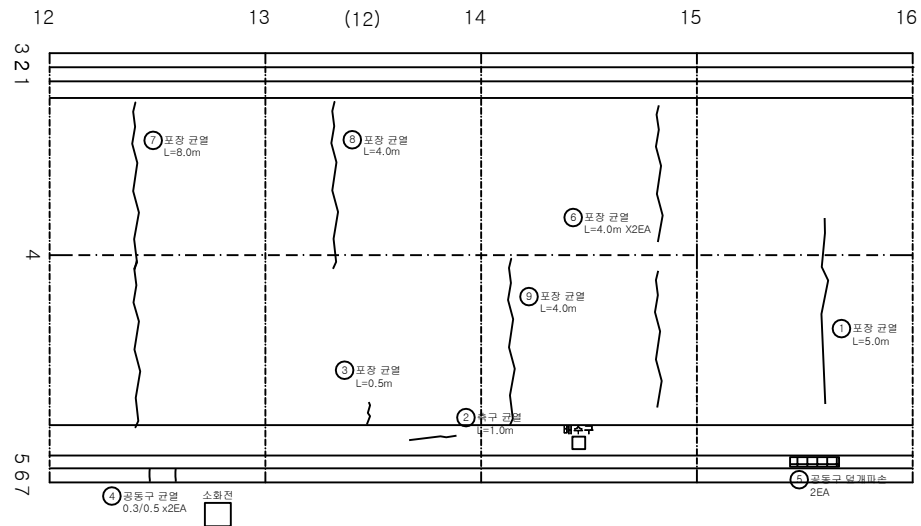
| 번호 | 발생<br>년도 | 부재 | 손상내용 | 손상현황 | | | | | | 비 고 | |
|---|---|---|---|---|---|---|---|---|---|---|---|
| 1 | 19하 | 포장 | 포장 균열 | | 5.0 | | 5.00 | m | 1 | 5.00 | |
| 2 | 19하 | 배수시설 | 측구 균열 | | 1.0 | | 1.00 | m | 1 | 1.00 | |
| 3 | 19하 | 포장 | 포장 균열 | | 0.5 | | 0.50 | m | 1 | 0.50 | |
| 4 | 20상 | 공동구 | 공동구 균열 | 0.3 | 0.5 | | 0.50 | m | 2 | 1.00 | |
| 6 | 21하 | 포장 | 포장 균열 | | 4.0 | | 4.00 | m | 2 | 8.00 | |
| 7 | 25하 | 포장 | 포장 균열 | | 8.0 | | 8.00 | m | 1 | 8.00 | |
| 8 | 25하 | 포장 | 포장 균열 | | 4.0 | | 4.00 | m | 1 | 4.00 | |
| 9 | 25하 | 포장 | 포장 균열 | | 4.0 | | 4.00 | m | 1 | 4.00 | |

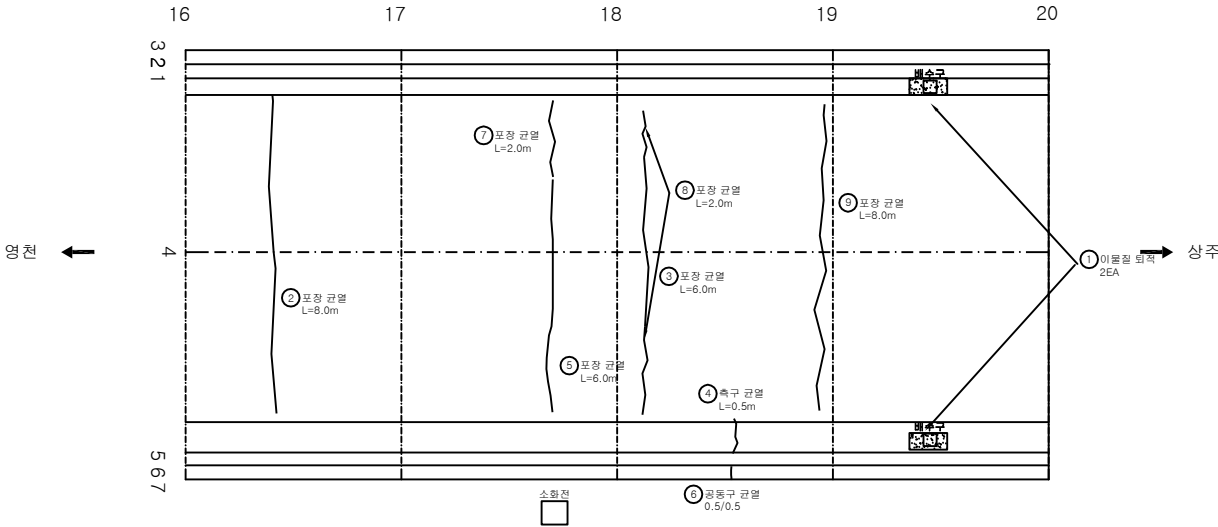
| 번호 | 발생<br>년도 | 부재 | 손상내용 | 손상현황 | | | | | | | 비고 |
|---|---|---|---|---|---|---|---|---|---|---|---|
| 2 | 19하 | 포장 | 포장 균열 | | 8.0 | | 8.00 | m | 1 | 8.00 | |
| 3 | 19하 | 포장 | 포장 균열 | | 6.0 | | 6.00 | m | 1 | 6.00 | |
| 4 | 19하 | 배수시설 | 측구 균열 | | 0.5 | | 0.50 | m | 1 | 0.50 | |
| 5 | 20상 | 포장 | 포장 균열 | | 6.0 | | 6.00 | m | 1 | 6.00 | |
| 6 | 20상 | 공동구 | 공동구 균열 | 0.5 | 0.5 | | 0.50 | m | 1 | 0.50 | |
| 7 | 21하 | 포장 | 포장 균열 | | 2.0 | | 2.00 | m | 1 | 2.00 | |
| 8 | 21하 | 포장 | 포장 균열 | | 2.0 | | 2.00 | m | 1 | 2.00 | |
| 9 | 21하 | 포장 | 포장 균열 | | 8.0 | | 8.00 | m | 1 | 8.00 | |

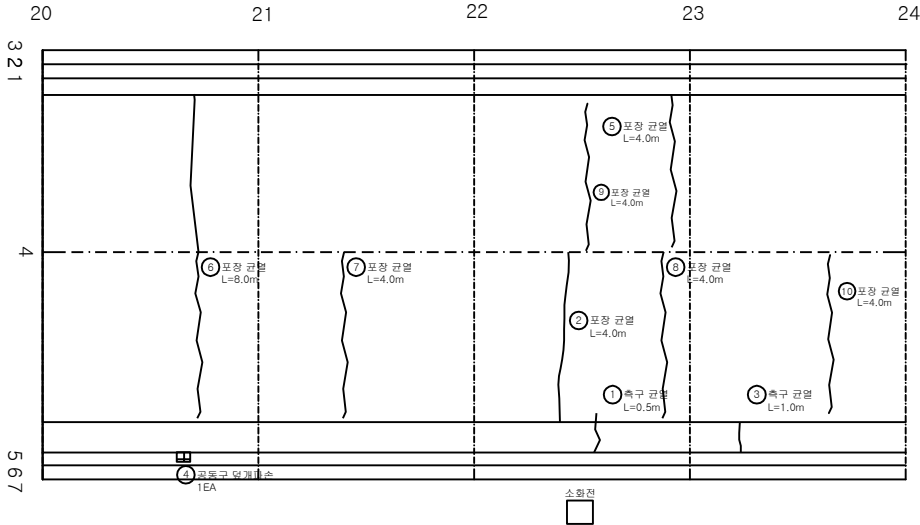
| 번호 | 발생<br>년도 | 부재 | 손상내용 | 손상현황 | | | | | | | 비고 |
|---|---|---|---|---|---|---|---|---|---|---|---|
| 1 | 19하 | 배수시설 | 측구 균열 | | 0.5 | | 0.50 | m | 1 | 0.50 | |
| 2 | 20상 | 포장 | 포장 균열 | | 4.0 | | 4.00 | m | 1 | 4.00 | |
| 3 | 20상 | 배수시설 | 측구 균열 | | 1.0 | | 1.00 | m | 1 | 1.00 | |
| 5 | 21하 | 포장 | 포장 균열 | | 4.0 | | 4.00 | m | 1 | 4.00 | |
| 6 | 21하 | 포장 | 포장 균열 | | 8.0 | | 8.00 | m | 1 | 8.00 | |
| 7 | 21하 | 포장 | 포장 균열 | | 4.0 | | 4.00 | m | 1 | 4.00 | |
| 8 | 21하 | 포장 | 포장 균열 | | 4.0 | | 4.00 | m | 1 | 4.00 | |
| 9 | 25하 | 포장 | 포장 균열 | | 4.0 | | 4.00 | m | 1 | 4.00 | |
| 10 | 25하 | 포장 | 포장 균열 | | 4.0 | | 4.00 | m | 1 | 4.00 | |

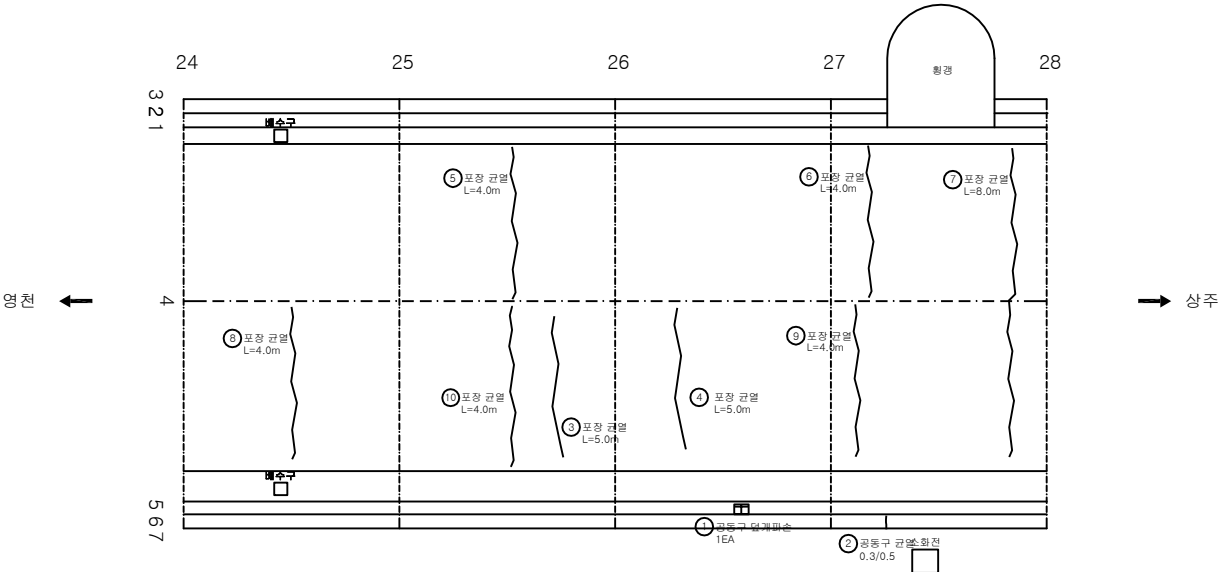
| 번호 | 발생<br>년도 | 부재 | 손상내용 | 손상현황 | | | | | | | 비고 |
|---|---|---|---|---|---|---|---|---|---|---|---|
| 2 | 20상 | 공동구 | 공동구 균열 | 0.2 | 1.5 | | 1.50 | m | 1 | 1.50 | |
| 3 | 21상 | 포장 | 포장 균열 | | 5.0 | | 5.00 | m | 1 | 5.00 | |
| 4 | 21상 | 포장 | 포장 균열 | | 5.0 | | 5.00 | m | 1 | 5.00 | |
| 5 | 21하 | 포장 | 포장 균열 | | 4.0 | | 4.00 | m | 1 | 4.00 | |
| 6 | 21하 | 포장 | 포장 균열 | | 4.0 | | 4.00 | m | 1 | 4.00 | |
| 7 | 21하 | 포장 | 포장 균열 | | 8.0 | | 8.00 | m | 1 | 8.00 | |
| 8 | 21하 | 포장 | 포장 균열 | | 4.0 | | 4.00 | m | 1 | 4.00 | |
| 9 | 21하 | 포장 | 포장 균열 | | 4.0 | | 4.00 | m | 1 | 4.00 | |
| 10 | 25하 | 포장 | 포장 균열 | | 4.0 | | 4.00 | m | 1 | 4.00 | |

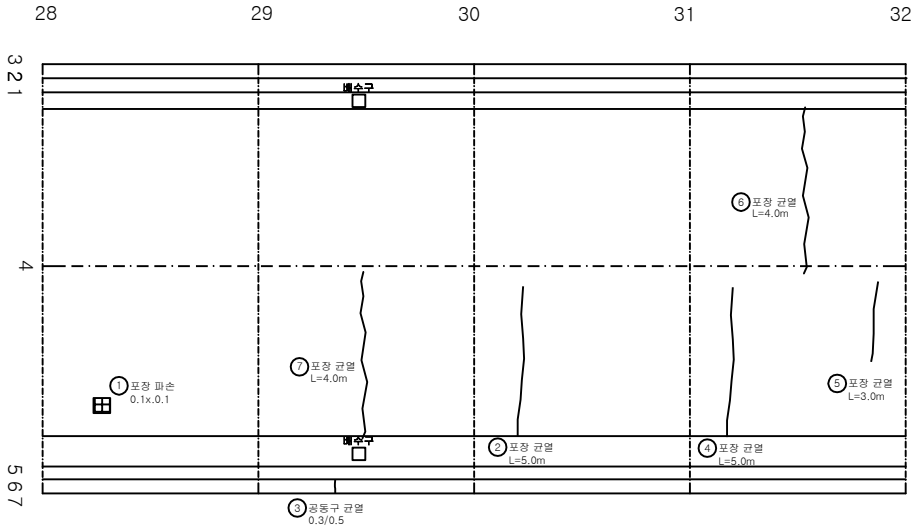
| 번호 | 발생<br>년도 | 부재 | 손상내용 | 손상현황 | | | | | | | 비고 |
|---|---|---|---|---|---|---|---|---|---|---|---|
| 2 | 20상 | 포장 | 포장 균열 | | 5.0 | | 5.00 | m | 1 | 5.00 | |
| 3 | 20상 | 공동구 | 공동구 균열 | 0.3 | 0.5 | | 0.50 | m | 1 | 0.50 | |
| 4 | 21상 | 포장 | 포장 균열 | | 5.0 | | 5.00 | m | 1 | 5.00 | |
| 5 | 21상 | 포장 | 포장 균열 | | 3.0 | | 3.00 | m | 1 | 3.00 | |
| 6 | 25하 | 포장 | 포장 균열 | | 4.0 | | 4.00 | m | 1 | 4.00 | |
| 7 | 25하 | 포장 | 포장 균열 | | 4.0 | | 4.00 | m | 1 | 4.00 | |

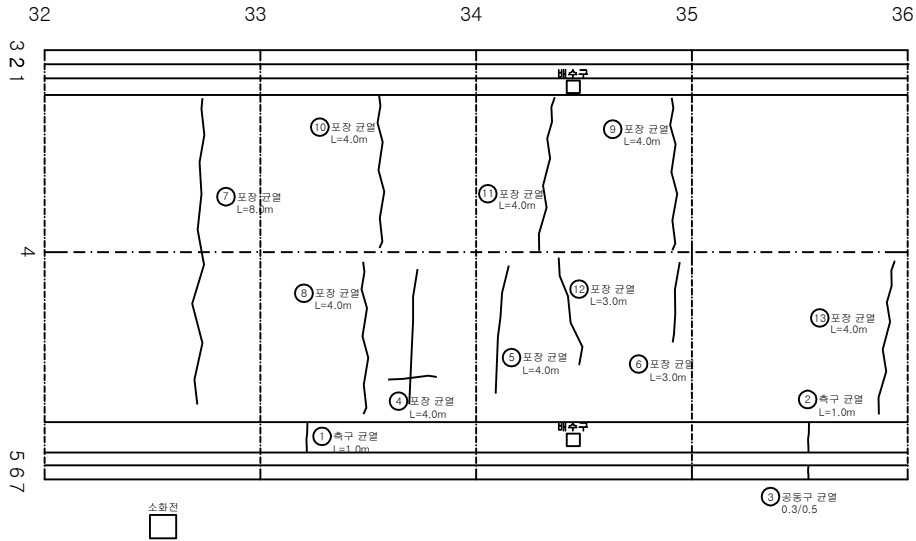
| 번호 | 발생<br>년도 | 부재 | 손상내용 | 손상현황 | | | | | | | 비고 |
|---|---|---|---|---|---|---|---|---|---|---|---|
| 1 | 20상 | 배수시설 | 측구 균열 | | 1.0 | | 1.00 | m | 1 | 1.00 | |
| 2 | 20상 | 배수시설 | 측구 균열 | | 1.0 | | 1.00 | m | 1 | 1.00 | |
| 3 | 20상 | 공동구 | 공동구 균열 | 0.3 | 0.5 | | 0.50 | m | 1 | 0.50 | |
| 4 | 21상 | 포장 | 포장 균열 | | 4.0 | | 4.00 | m | 1 | 4.00 | 손상증가 |
| 5 | 21상 | 포장 | 포장 균열 | | 4.0 | | 4.00 | m | 1 | 4.00 | 손상증가 |
| 6 | 21상 | 포장 | 포장 균열 | | 3.0 | | 3.00 | m | 1 | 3.00 | |
| 7 | 21하 | 포장 | 포장 균열 | | 8.0 | | 8.00 | m | 1 | 8.00 | |
| 8 | 21하 | 포장 | 포장 균열 | | 4.0 | | 4.00 | m | 1 | 4.00 | |
| 9 | 21하 | 포장 | 포장 균열 | | 4.0 | | 4.00 | m | 1 | 4.00 | |
| 10 | 24상 | 포장 | 포장 균열 | | 4.0 | | 4.00 | m | 1 | 4.00 | |
| 11 | 25하 | 포장 | 포장 균열 | | 4.0 | | 4.00 | m | 1 | 4.00 | |
| 12 | 25하 | 포장 | 포장 균열 | | 3.0 | | 3.00 | m | 1 | 3.00 | |
| 13 | 25하 | 포장 | 포장 균열 | | 4.0 | | 4.00 | m | 1 | 4.00 | |

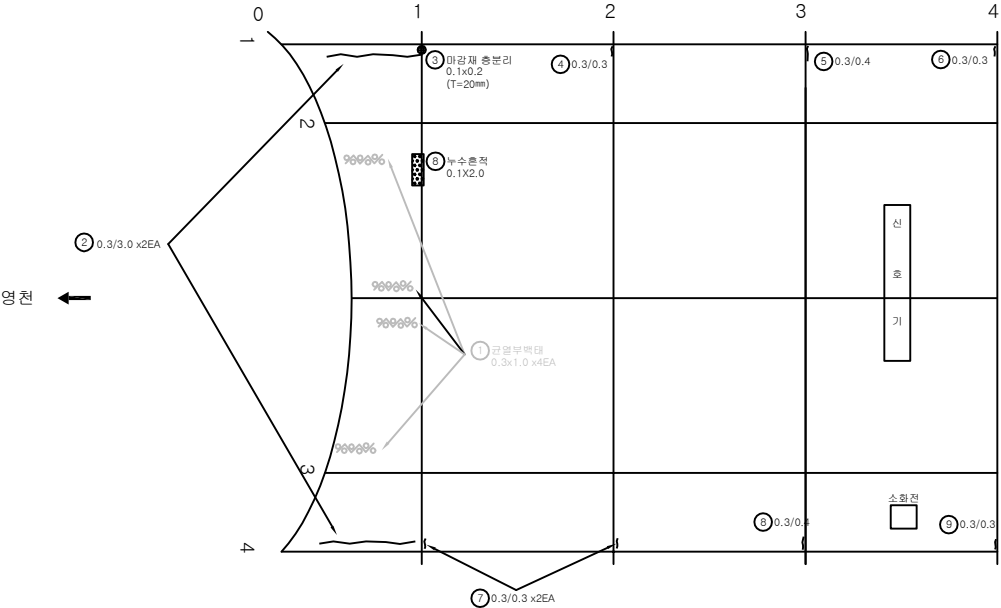
| 번호 | 발생<br>년도 | 부재 | 손상내용 | 손상현황 | | | | | | | 비고 |
|---|---|---|---|---|---|---|---|---|---|---|---|
| 1 | 19하 | 천단부 | 균열부백태 | | 0.3 | 1.0 | 0.30 | m <sup>2</sup> | 4 | 1.20 | 23하 보수 |
| 2 | 19하 | 측벽부 | 균열(Cw=0.3mm이상) | 0.3 | 3.0 | | 3.00 | m | 2 | 6.00 | |
| 4 | 19하 | 측벽부 | 균열(Cw=0.3mm이상) | 0.3 | 0.3 | | 0.30 | m | 1 | 0.30 | |
| 5 | 19하 | 측벽부 | 균열(Cw=0.3mm이상) | 0.3 | 0.4 | | 0.40 | m | 1 | 0.40 | |
| 6 | 19하 | 측벽부 | 균열(Cw=0.3mm이상) | 0.3 | 0.3 | | 0.30 | m | 1 | 0.30 | |
| 7 | 19하 | 측벽부 | 균열(Cw=0.3mm이상) | 0.3 | 0.3 | | 0.30 | m | 2 | 0.60 | |
| 8 | 23하 | 천단부 | 누수흔적 | | 0.1 | 2.0 | 0.20 | m <sup>2</sup> | 1 | 0.20 | |

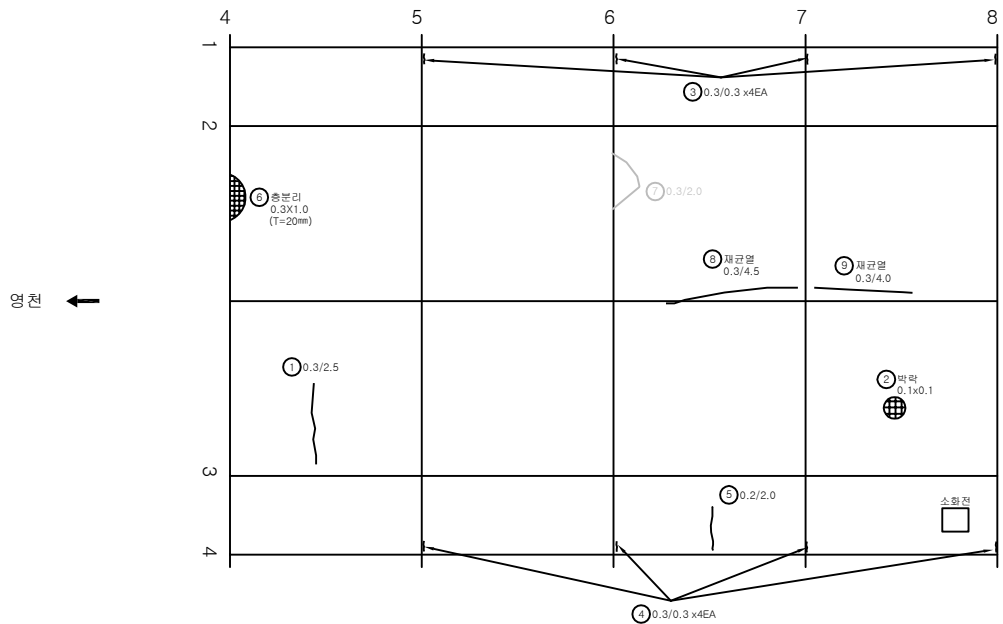
| 번호 | 발생<br>년도 | 부재 | 손상내용 | 손상현황 | | | | | | | 비고 |
|---|---|---|---|---|---|---|---|---|---|---|---|
| 1 | 19하 | 천단부 | 균열(Cw=0.3mm이상) | 0.3 | 2.5 | | 2.50 | m | 1 | 2.50 | |
| 3 | 19하 | 측벽부 | 균열(Cw=0.3mm이상) | 0.3 | 0.3 | | 0.30 | m | 4 | 1.20 | |
| 4 | 19하 | 측벽부 | 균열(Cw=0.3mm이상) | 0.3 | 0.3 | | 0.30 | m | 4 | 1.20 | |
