상주영천고속도로 2024~2025년 시설물 안전점검 용역  
(2025년 하반기 정밀안전점검)

# 외 관 조 사 망 도

패널식 옹벽 02

2025.12

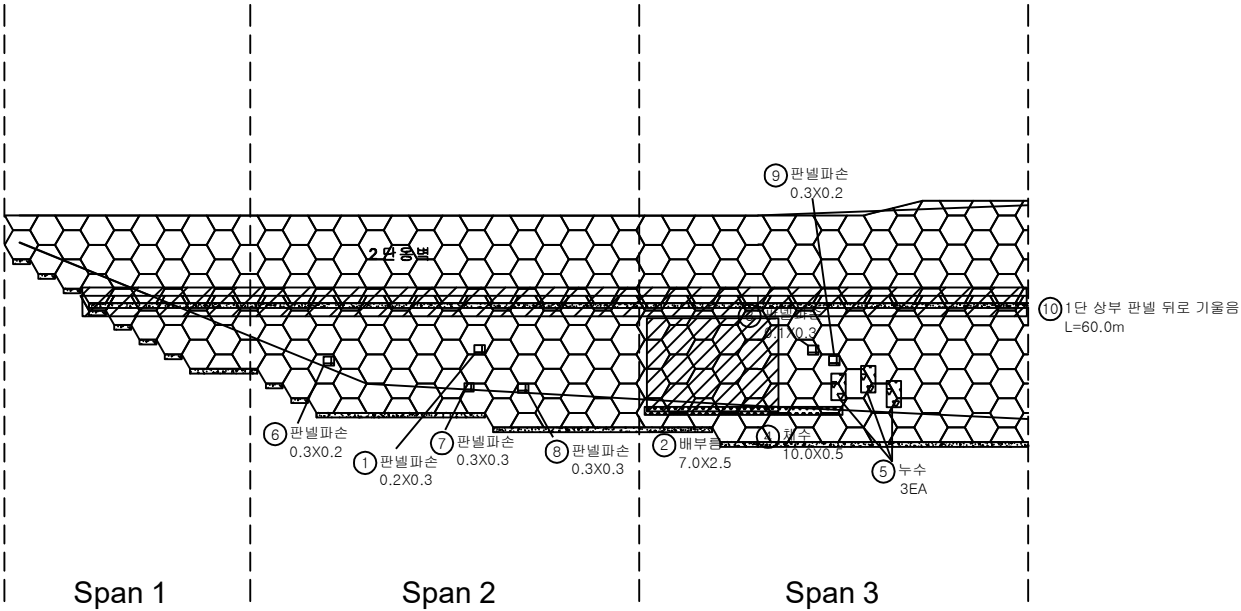
| 도 면 번 호 | 01 |

| 번호 | 구분 | 부재 | 손상내용 | 손상현황 | | | | | | 비고 |
|---|---|---|---|---|---|---|---|---|---|---|
| 1 | 19하 | 옹벽 | 판넬 파손 | | 0.2 | 0.3 | 0.06 | m <sup>2</sup> | 1 | |
| 2 | 20하 | 옹벽 | 배부름 | | 7.0 | 2.5 | 17.5 | m <sup>2</sup> | 1 | |
| 3 | 21하 | 옹벽 | 판넬 파손 | | 0.1 | 0.3 | 0.03 | m <sup>2</sup> | 1 | |
| 4 | 21하 | 옹벽 | 채수 | | 10.0 | 0.5 | 5.00 | m <sup>2</sup> | 1 | |
| 5 | 21하 | 옹벽 | 누수 | | | | 3.00 | EA | 3 | |
| 6 | 23하 | 옹벽 | 판넬 파손 | | 0.3 | 0.2 | 0.06 | m <sup>2</sup> | 1 | |
| 7 | 23하 | 옹벽 | 판넬 파손 | | 0.3 | 0.3 | 0.09 | m <sup>2</sup> | 1 | |
| 8 | 23하 | 옹벽 | 판넬 파손 | | 0.3 | 0.3 | 0.09 | m <sup>2</sup> | 1 | |
| 9 | 23하 | 옹벽 | 판넬 파손 | | 0.3 | 0.2 | 0.06 | m <sup>2</sup> | 1 | |
| 10 | 25하 | 옹벽 | 1단 상부 판넬 뒤로 기울음 | | 60.0 | | 60.00 | m | 1 | |

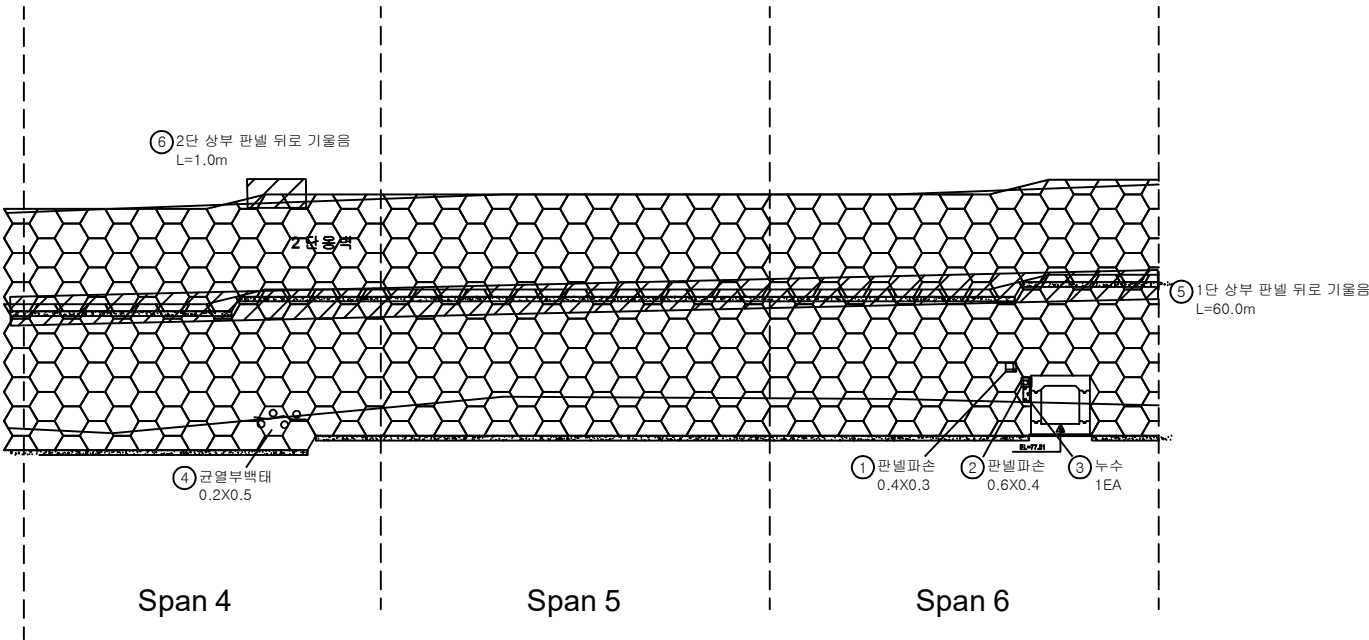
| 도 면 번 호 | 02 |

| 번호 | 구분 | 부재 | 손상내용 | 손상현황 | | | | | | 비 고 |
|---|---|---|---|---|---|---|---|---|---|---|
| 1 | 24상 | 옹벽 | 판넬 파손 | | 0.4 | 0.3 | 0.12 | m <sup>2</sup> | 1 | |
| 2 | 24상 | 옹벽 | 판넬 파손 | | 0.6 | 0.4 | 0.24 | m <sup>2</sup> | 1 | |
| 3 | 24상 | 옹벽 | 누수 | | | | 1.00 | EA | 1 | |
| 4 | 25상 | 옹벽 | 균열부백태 | | 0.2 | 0.5 | 0.10 | m <sup>2</sup> | 1 | |
| 5 | 25하 | 옹벽 | 1단 상부 판넬 뒤로 기울음 | 60.0 | | | 60.00 | m | 1 | |
| 6 | 25하 | 옹벽 | 2단 상부 판넬 뒤로 기울음 | 1.0 | | | 1.00 | m | 1 | |

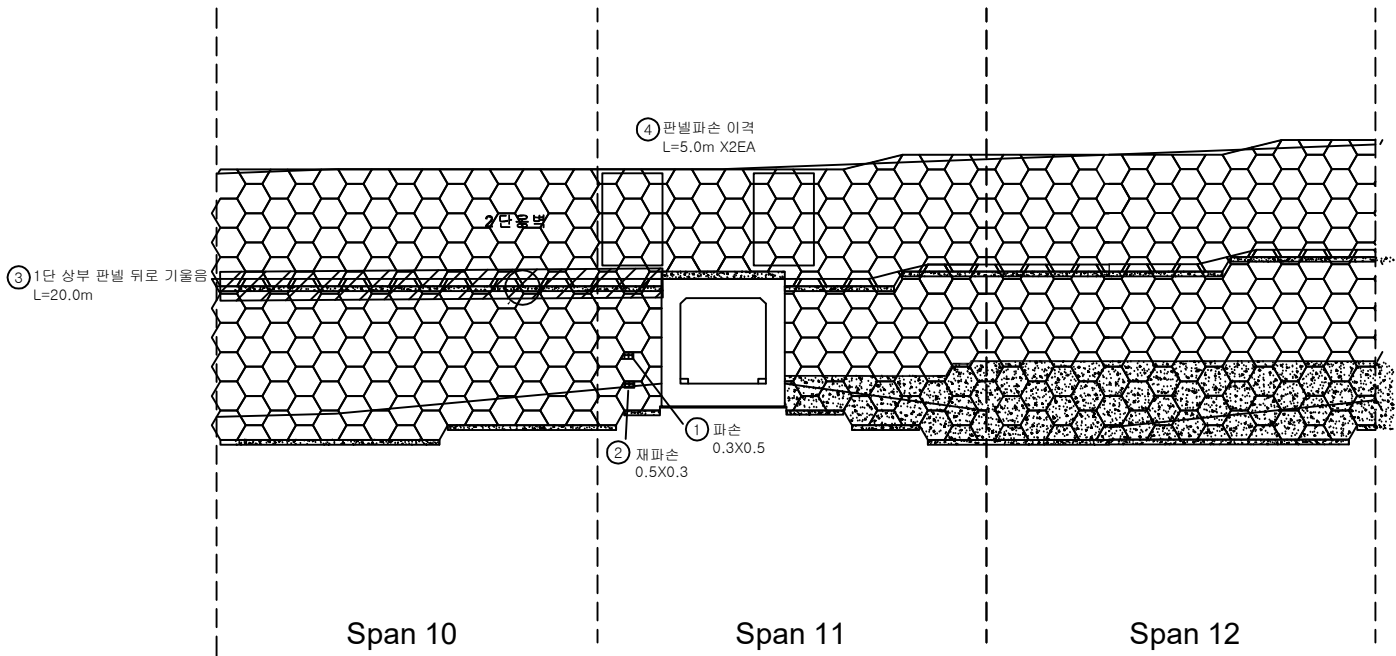
| 도면번호 | 04 |

| 번호 | 구분 | 부재 | 손상내용 | 손상현황 | | | | | | 비고 |
|---|---|---|---|---|---|---|---|---|---|---|
| 1 | 21하 | 옹벽 | 파손 | | 0.3 | 0.5 | 0.15 | m <sup>2</sup> | 1 | |
| 2 | 21하 | 옹벽 | 재파손 | | 0.5 | 0.3 | 0.15 | m <sup>2</sup> | 1 | |
| 3 | 25하 | 옹벽 | 1단 상부 판넬 뒤로 기울음 | | 20.0 | | 20.00 | m | 1 | |
| 4 | 25하 | 옹벽 | 판넬파손 이격 | | 5.0 | | 10.00 | m | 2 | |
