상주영천고속도로 2024~2025년 시설물 안전점검 용역  
(2025년 하반기 정밀안전점검)

# 외 관 조 사 망 도

블럭식 옹벽 04

2025.12

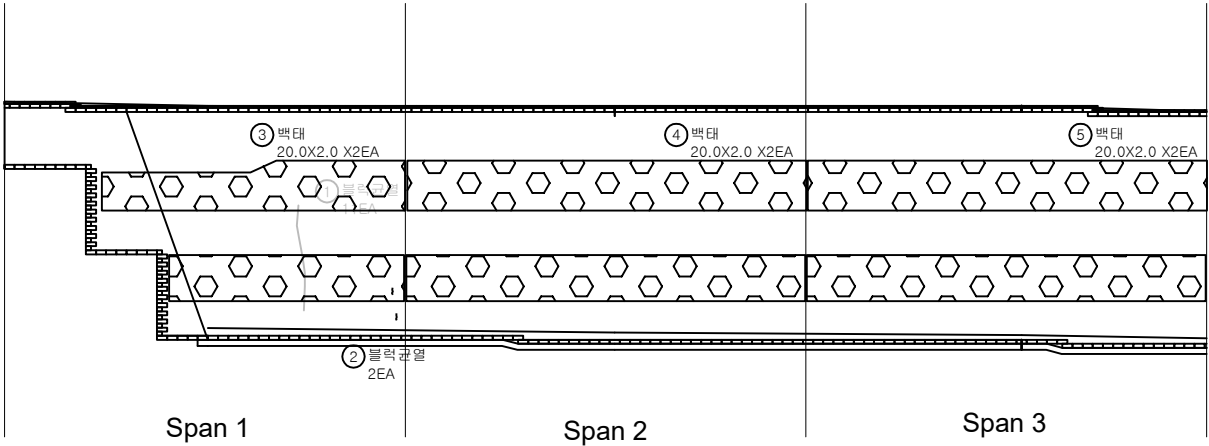
| | 부 식 | | 좌굴, 변형 | | 기 타 | 01 | |

| 번호 | 구분 | 부재 | 손상내용 | 손상현황 | | | | | | 비고 |
|---|---|---|---|---|---|---|---|---|---|---|
| 1 | 19상 | 옹벽 | 블럭 균열 | | | | 11.00 | EA | 11 | 21상 22상 |
| 2 | 21하 | 옹벽 | 블럭 균열 | | | | 2.00 | EA | 2 | |
| 3 | 25상 | 옹벽 | 벽태 | | 20.0 | 2.0 | 80.00 | m² | 2 | |
| 4 | 25상 | 옹벽 | 벽태 | | 20.0 | 2.0 | 80.00 | m² | 2 | |
| 5 | 25상 | 옹벽 | 벽태 | | 20.0 | 2.0 | 80.00 | m² | 2 | |

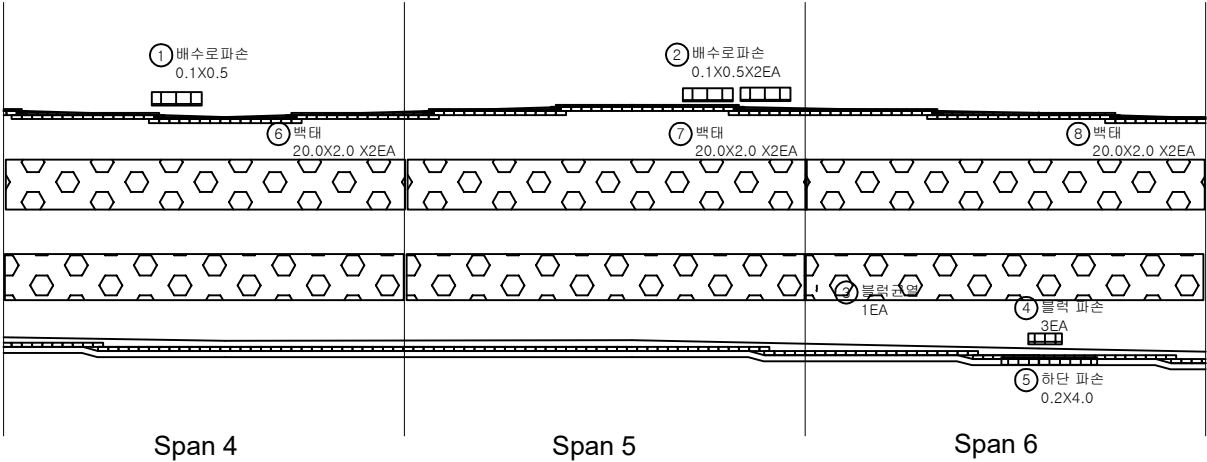
02

| 번호 | 구분 | 부재 | 손상내용 | 손상현황 | | | | | | 비고 |
|---|---|---|---|---|---|---|---|---|---|---|
| 1 | 19하 | 배수시설 | 배수로 파손 | | 0.1 | 0.5 | 0.05 | m <sup>2</sup> | 1 | |
| 2 | 19하 | 배수시설 | 배수로 파손 | | 0.1 | 0.5 | 0.10 | m <sup>2</sup> | 2 | |
| 3 | 21하 | 옹벽 | 블록 균열 | | | | 1.00 | EA | 1 | |
| 4 | 23하 | 옹벽 | 블록 파손 | | | | 3.00 | EA | 3 | |
| 5 | 23하 | 옹벽 | 파손 | | 0.2 | 4.0 | 0.80 | m <sup>2</sup> | 1 | |
| 6 | 25상 | 옹벽 | 벽체 | | 20.0 | 2.0 | 80.00 | m <sup>2</sup> | 2 | |
| 7 | 25상 | 옹벽 | 벽체 | | 20.0 | 2.0 | 80.00 | m <sup>2</sup> | 2 | |
| 8 | 25상 | 옹벽 | 벽체 | | 20.0 | 2.0 | 80.00 | m <sup>2</sup> | 2 | |

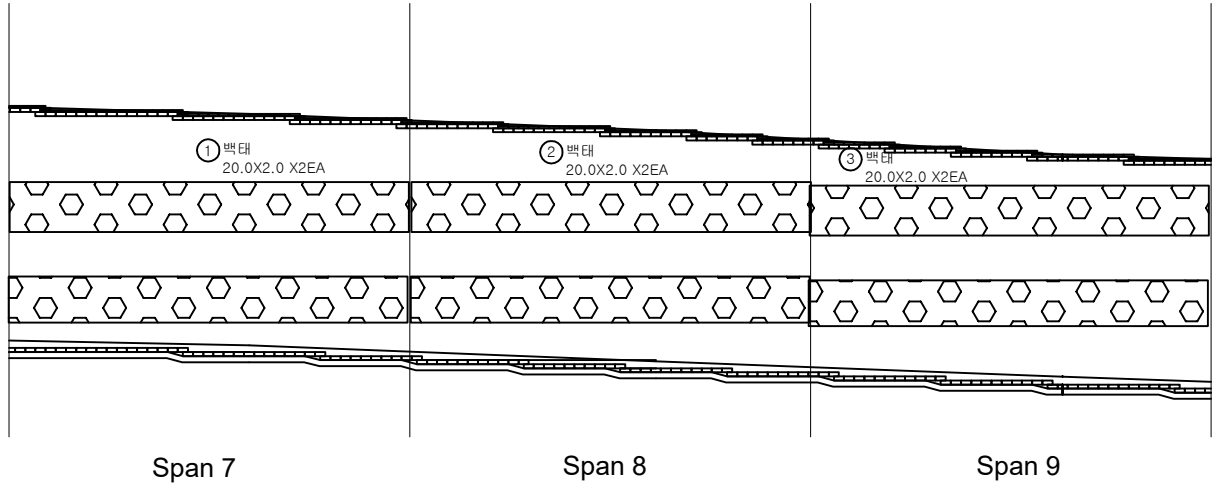
| 도 면 번 호 | 03 |

| 번호 | 구분 | 부재 | 손상내용 | 손상현황 | | | | | | 비고 |
|---|---|---|---|---|---|---|---|---|---|---|
| 1 | 25상 | 옹벽 | 백태 | | 20.0 | 2.0 | 80.00 | m <sup>2</sup> | 2 | |
| 2 | 25상 | 옹벽 | 백태 | | 20.0 | 2.0 | 80.00 | m <sup>2</sup> | 2 | |
| 3 | 25상 | 옹벽 | 백태 | | 20.0 | 2.0 | 80.00 | m <sup>2</sup> | 2 | |

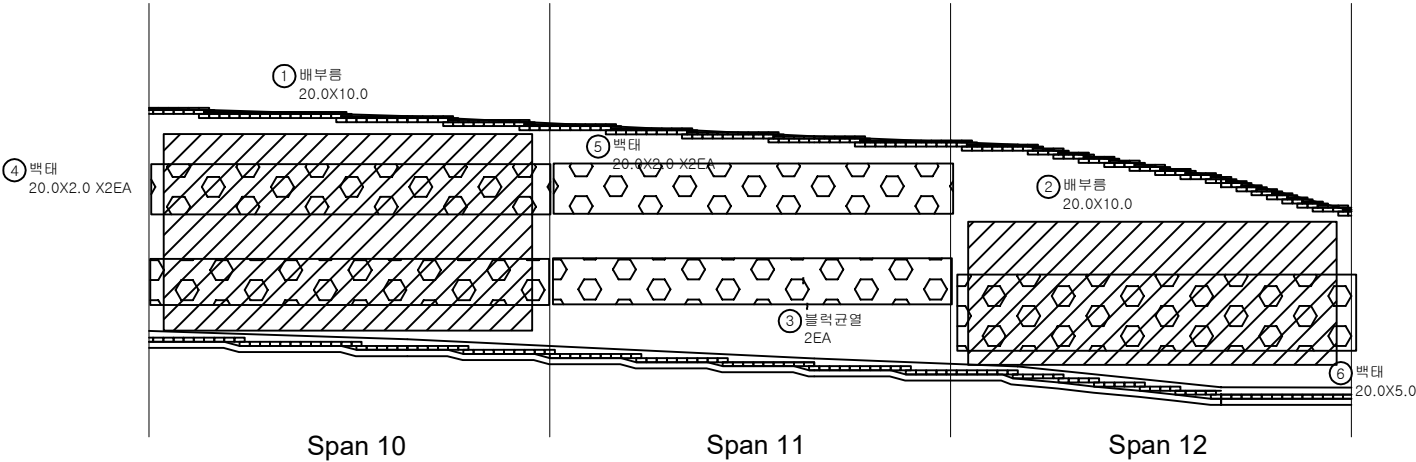
04

| 번호 | 구분 | 부재 | 손상내용 | 손상현황 | | | | | | 비고 |
|---|---|---|---|---|---|---|---|---|---|---|
| 1 | 19하 | 옹벽 | 배부름 | | 20.0 | 10.0 | 200.00 | m <sup>2</sup> | 1 | |
| 2 | 19하 | 옹벽 | 배부름 | | 20.0 | 10.0 | 200.00 | m <sup>2</sup> | 1 | |
| 3 | 21하 | 옹벽 | 블럭 균열 | | | | 2.00 | EA | 2 | |
| 4 | 25상 | 옹벽 | 벽태 | | 20.0 | 2.0 | 80.00 | m <sup>2</sup> | 2 | |
| 5 | 25상 | 옹벽 | 벽태 | | 20.0 | 2.0 | 80.00 | m <sup>2</sup> | 2 | |
| 6 | 25상 | 옹벽 | 벽태 | | 20.0 | 5.0 | 100.00 | m <sup>2</sup> | 1 | |

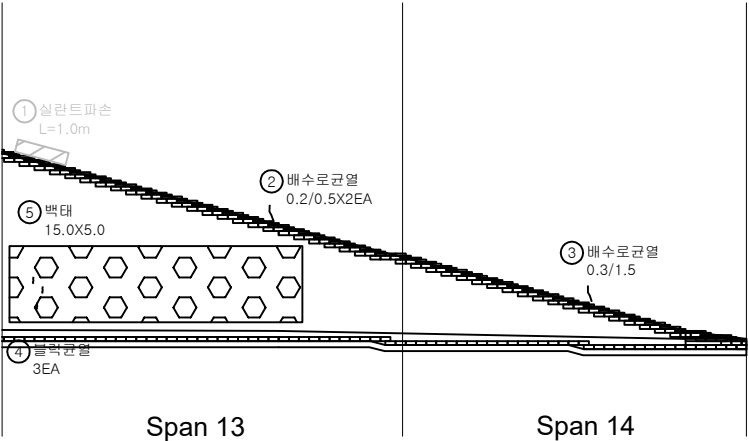
| 도면번호 | 05 |

| 번호 | 구분 | 부재 | 손상내용 | 손상현황 | | | | | | 비고 |
|---|---|---|---|---|---|---|---|---|---|---|
| 1 | 19하 | 옹벽 | 실란트 파손 | | 1.00 | | 1.00 | m | 1 | 24명 228 |
| 2 | 19하 | 배수시설 | 배수로 균열 | 0.2 | 0.5 | | 1.00 | m | 2 | |
| 3 | 19하 | 배수시설 | 배수로 균열 | 0.3 | 1.5 | | 1.50 | m | 1 | |
| 4 | 21하 | 옹벽 | 블록 균열 | | | | 3.00 | EA | 3 | |
| 5 | 25상 | 옹벽 | 백태 | | 15.0 | 5.0 | 75.00 | m² | 1 | |

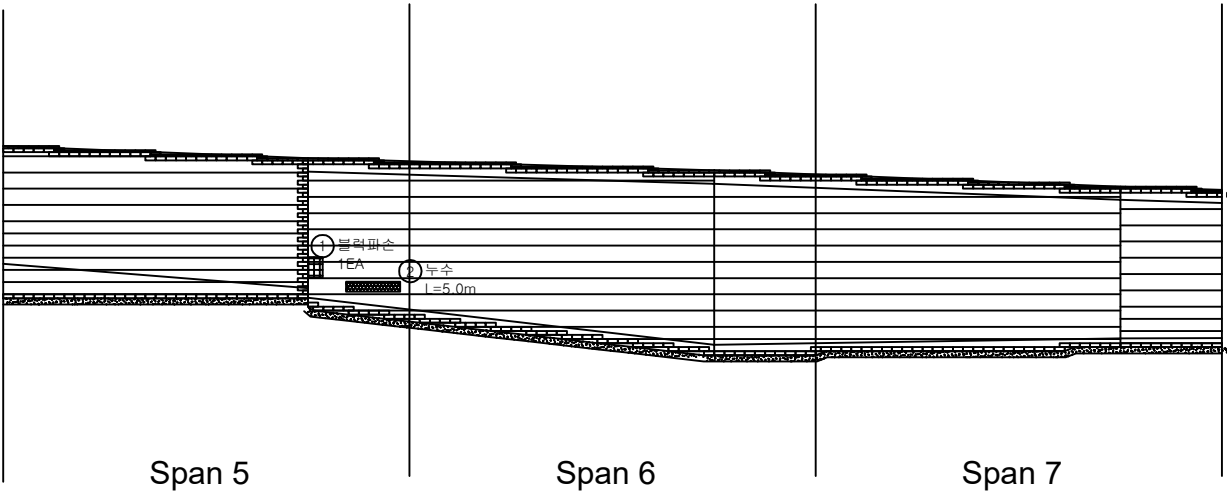
| 도 면 번 호 | 07 |

| 번호 | 구분 | 부재 | 손상내용 | 손상현황 | | | | | | 비고 |
|---|---|---|---|---|---|---|---|---|---|---|
| 1 | 25하 | 옹벽 | 블록 파손 | | | | 1.00 | EA | 1 | |
| 2 | 25하 | 옹벽 | 누수 | | 5.0 | | 5.00 | m | 1 | |

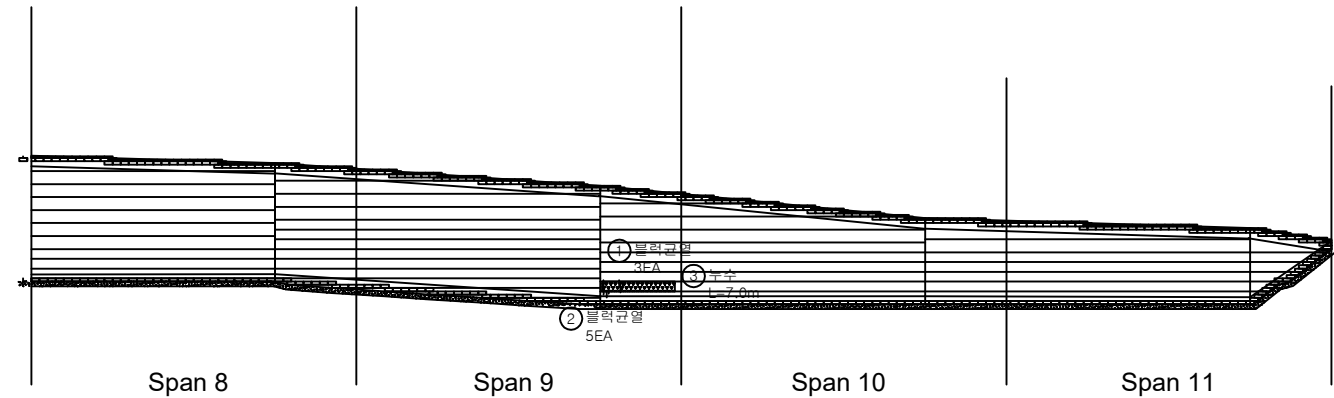
| 도 면 번 호 | 08 |

| 번호 | 구분 | 부재 | 손상내용 | 손상현황 | | | | | | 비고 |
|---|---|---|---|---|---|---|---|---|---|---|
| 1 | 25하 | 옹벽 | 블록 균열 | | | | 3.00 | EA | 3 | |
| 2 | 25하 | 옹벽 | 블록 균열 | | | | 5.00 | EA | 5 | |
| 3 | 25하 | 옹벽 | 누수 | | 7.0 | | 7.00 | m | 1 | |
